FACULDADE DAMAS DA INSTRUÇÃO CRISTÃ
CURSO DE ARQUITETURA E URBANISMO

**ESTUDO DAS TRANSFORMAÇÕES NAS FACHADAS DA RUA
DA IMPERATRIZ, RECIFE – PE.**

Trabalho de Conclusão de Curso como exigência para graduação no curso de Arquitetura e Urbanismo, sob orientação do Prof. M.Sc. Pedro Henrique Cabral Valadares.

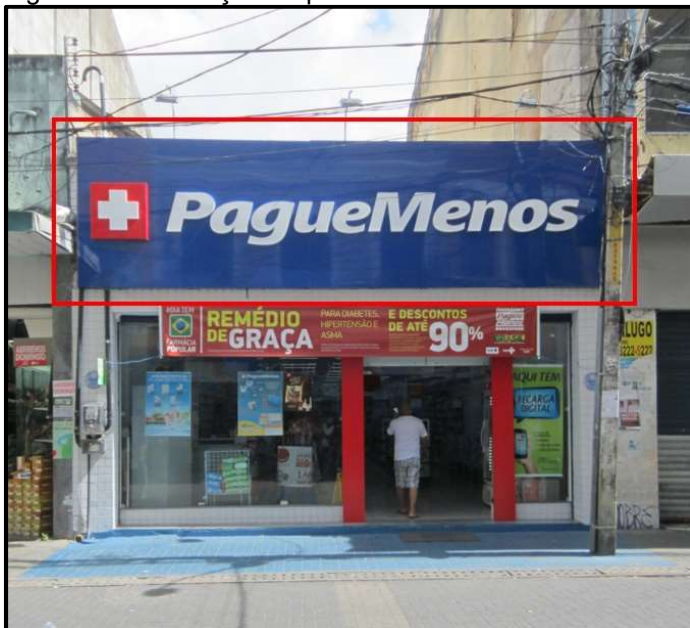
Figura 35 - Instalação de placa

É importante frisar que alterações como instalação de toldos e placas, apesar de, na maioria dos casos, não gerarem danos permanentes à edificação, do ponto de vista da paisagem urbana, causam descaracterização visual, principalmente quando encontradas em grandes quantidades e/ou dimensões.

- a) As placas e letreiros instalados nas fachadas, dano de maior incidência na análise, são elementos difíceis de se trabalhar pois tem papel fundamental na identificação do estabelecimento comercial que funciona na edificação, tornando sua retirada completa impossível. Por isso, estes elementos devem ser inseridos de forma adequada à arquitetura existente, com dimensões reduzidas e instalados de forma que não impeçam a visualização de todos os elementos arquitetônicos caracterizadores da arquitetura do edifício, a exemplo da Figura 46;

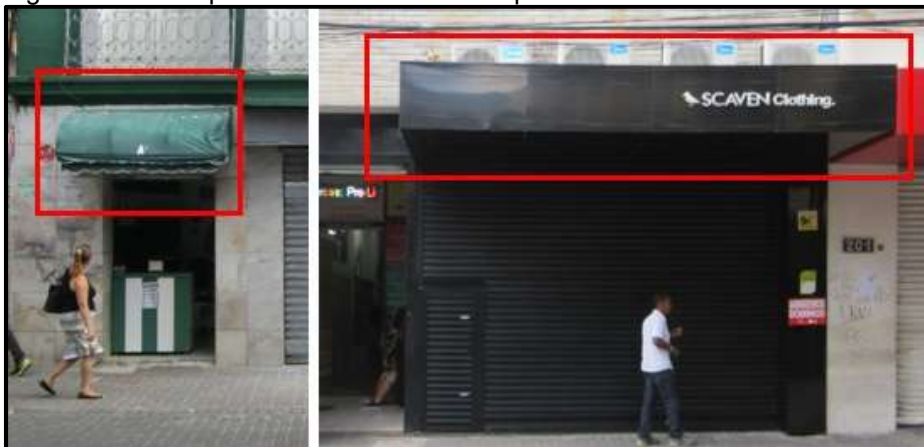
Figura 36 - Exemplos de toldo e cobertura improvisada

Os toldos e cobertas improvisadas são bastante comuns em locais de clima tropical, pois torna mais confortável caminhar nas calçadas durante os horários de alta temperatura e protege o imóvel e os pedestres de intempéries (Figura 36), sendo bastante empregado pelo comércio da Rua, que não tem interesse em ter seu público reduzido. Os principais materiais encontrados no local são o policloreto de vinil (PVC), o policarbonato, toldos de lona e o alumínio composto. Pelo fato de ter a mesma função das marquises, não figura presença tão grande, como percebemos no Gráfico 2, pois divide o espaço com este outro elemento.

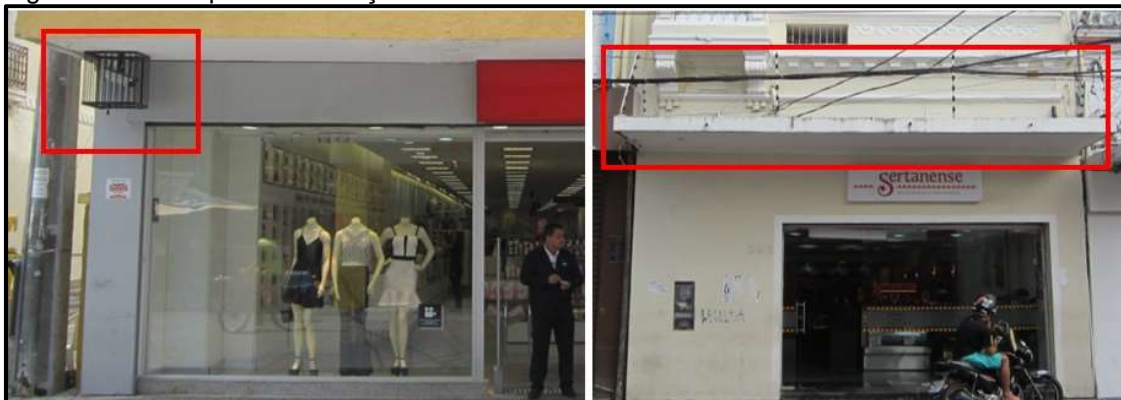
Figura 39 - Exemplo de instalações elétricas

A última alteração de fachada por acréscimo de elementos espúrios é a presença de instalações elétricas em geral (Figura 39), que podem ser as mais diversas, como câmeras, antenas, cercas elétricas, etc. Elas também não aparecem que forma significativa nas fachadas da Rua, somente em 18%, como mostra o Gráfico 5.

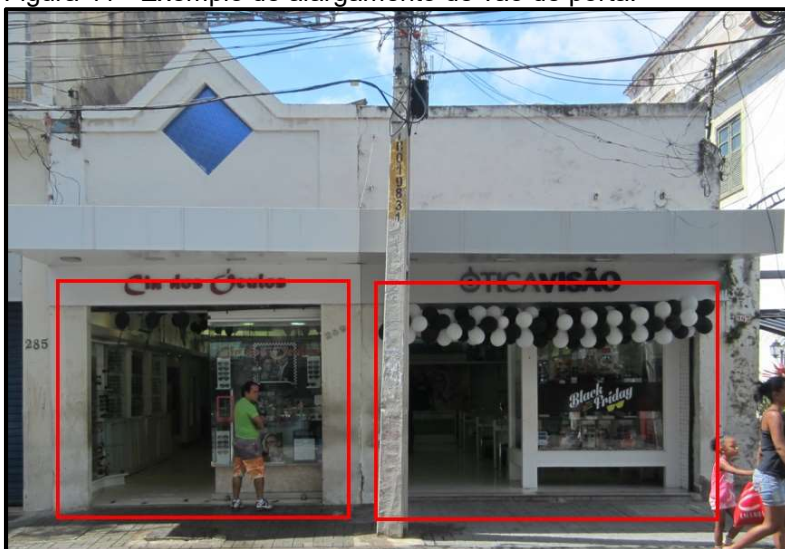
Figura 41 - Exemplo de alargamento de vão de porta.

O alargamento de vãos de portas, muitas vezes gerando vão único (Figura 41), é bastante característico do comércio varejista. Ele não só proporciona uma visão melhor das mercadorias disponíveis para o cliente em potencial que passa na calçada, como permite um fluxo maior de saída e entrada do estabelecimento comercial. É um dos danos mais representativos encontrados na Rua da Imperatriz, estando presente em 76% das edificações, como mostra o Gráfico 7, sendo importante frisar que os grandes vãos dos edifícios modernos não foram considerados nesta contagem, pois se pressupõe que já foram construídos desta forma, não sofrendo intervenções.

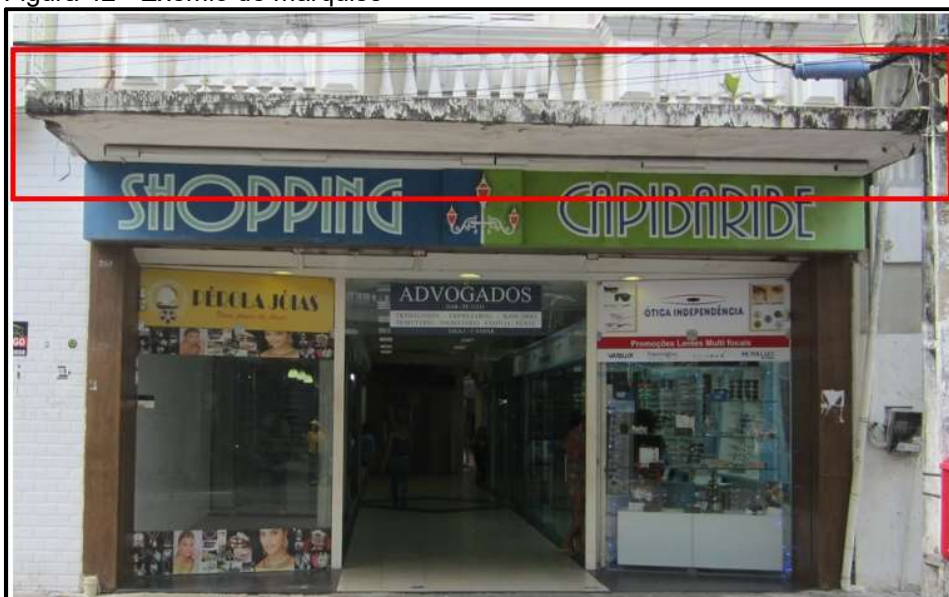
Figura 42 - Exemplo de marquise

As marquises (Figura 42) têm a intenção de tornar o trajeto feito pelo potencial cliente mais confortável com relação à temperatura e exposição ao sol e também proteger contra intempéries. Elas dividem este papel com os toldos e cobertas improvisadas, por isso não apresentam um número muito expressivo quando tratadas isoladamente, somente 30% dos imóveis possuem este elemento, segundo o Gráfico 8.

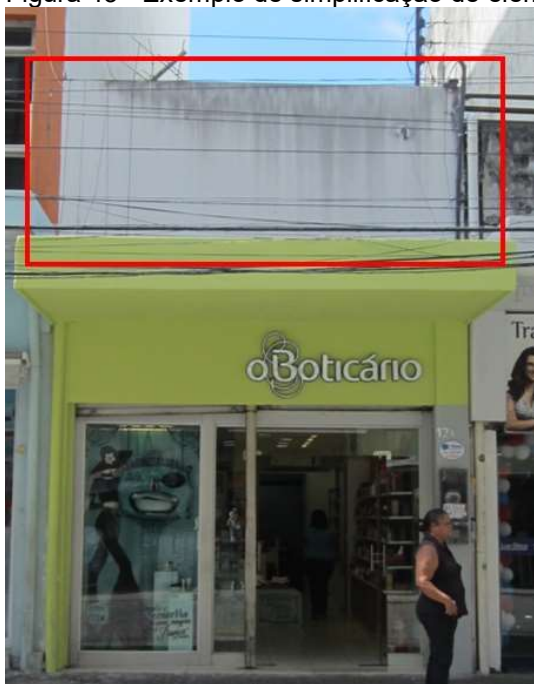
Figura 43 - Exemplo de simplificação de elementos de platibanda

Em se tratando da simplificação dos elementos da platibanda (Figura 43), também não se verifica em grande quantidade (Gráfico 10), visto que o comércio varejista faz modificações de caráter utilitário, se detendo quase que exclusivamente ao pavimento térreo, consequentemente não se observam estas alterações nas platibandas dos sobrados, somente em algumas casas térreas.

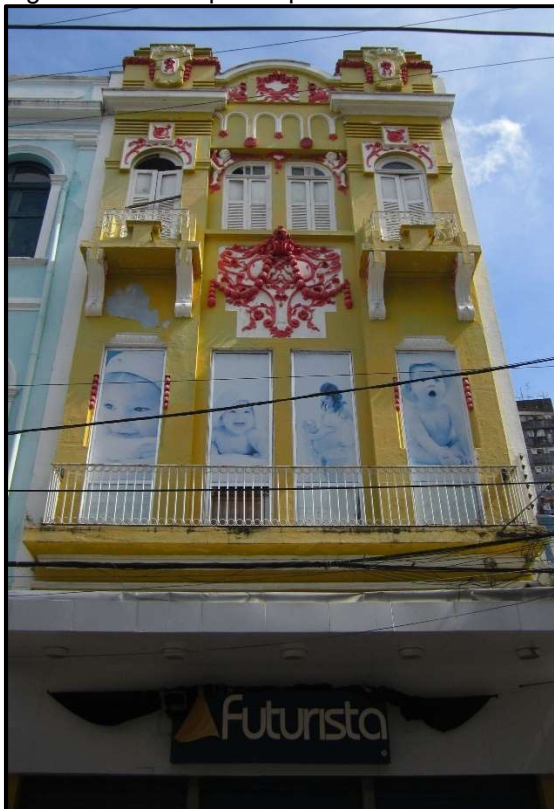
Figura 44 - Exemplo de pintura com cores fortes.

A pintura das fachadas em cores fortes (Figura 44) é uma alteração que provoca grande impacto na paisagem urbana, principalmente quando ela é aplicada na totalidade da fachada do imóvel, por conta da grande área que abrange. Logo, os 24% de edificações da Rua da Imperatriz que apresentam este tipo de modificação (Gráfico 11) já caracteriza grande impacto.

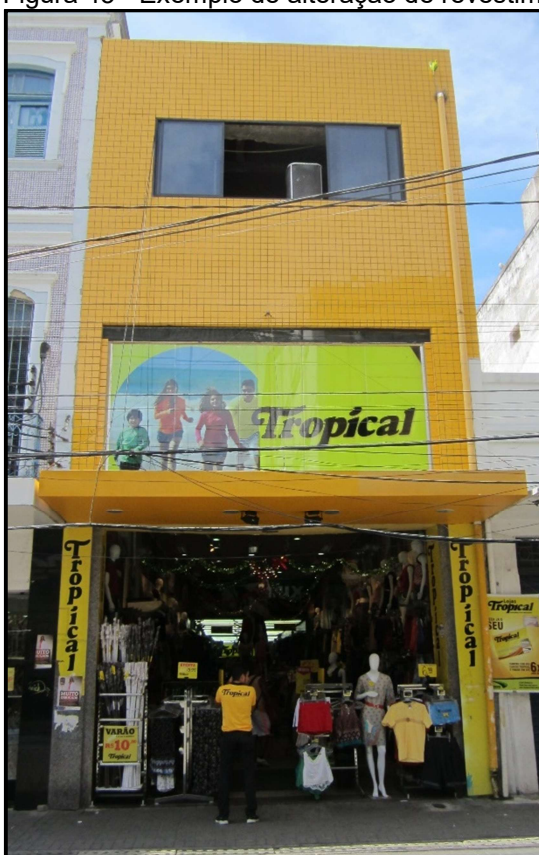
Figura 45 - Exemplo de alteração de revestimento

A alteração de revestimento da fachada (Figura 45) é uma modificação bastante comum na Rua da Imperatriz, identificada em 63% de seus imóveis. Esta troca de revestimento pode ocorrer tanto como tentativa de modernização da fachada como para facilitar sua manutenção. Os materiais mais utilizados são cerâmica, porcelanato, granito ou mármore, e o alumínio composto.

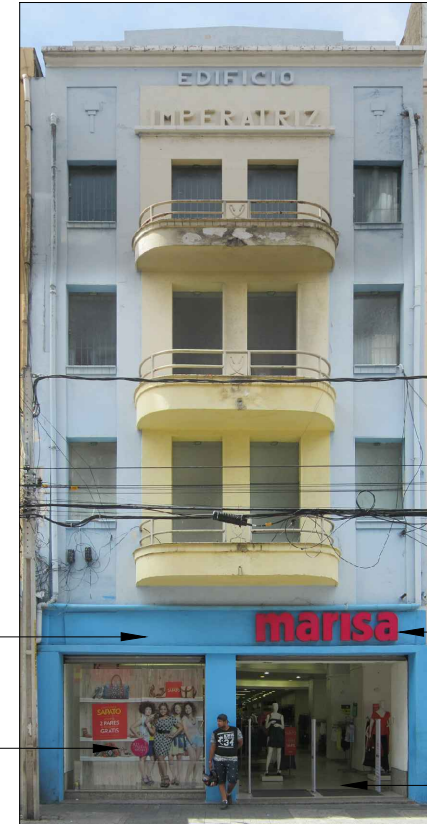
ESTADO ATUAL DA FACHADA DA EDIFICAÇÃO DE Nº 27

Pintura da fachada em cores fortes

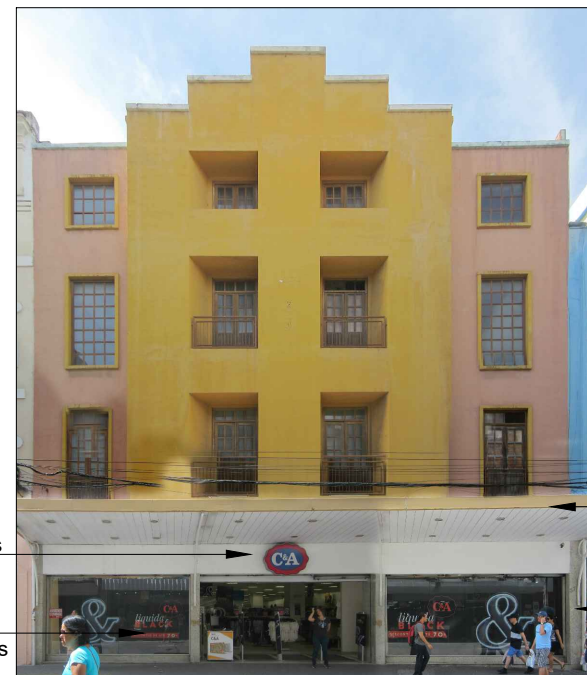
ESTADO ATUAL DA FACHADA DA EDIFICAÇÃO DE N° 43

Instalação de placas e letreiros

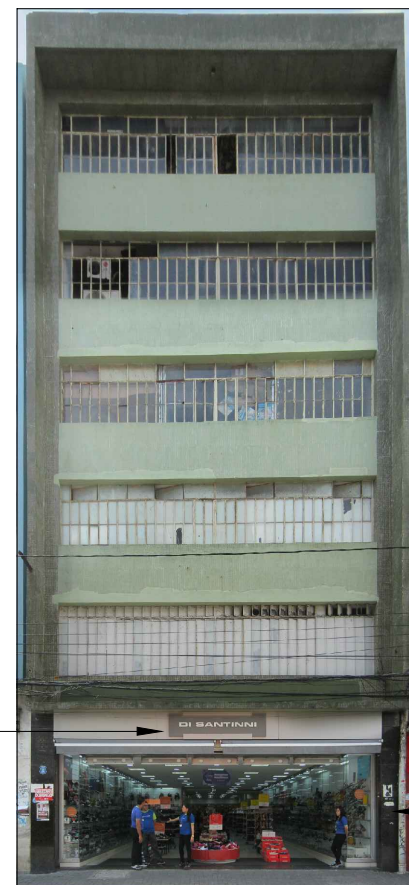
ESTADO ATUAL DA FACHADA DA EDIFICAÇÃO DE N° 67

Instalação de placas e letreiros

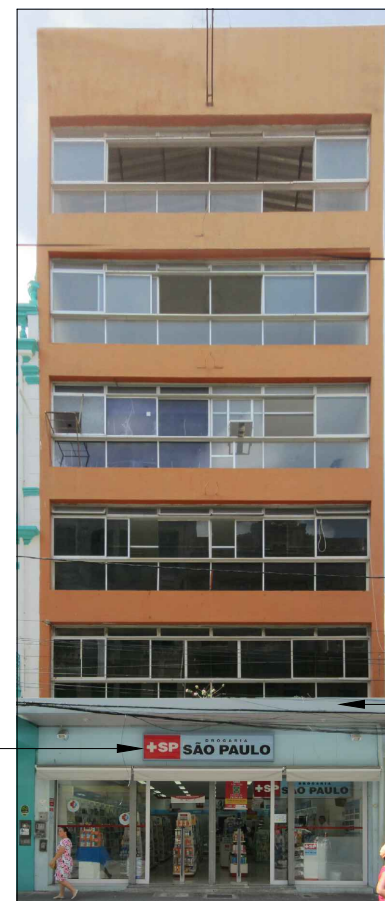
ESTADO ATUAL DA FACHADA DA EDIFICAÇÃO DE N° 107

Instalação de placas e letreiros

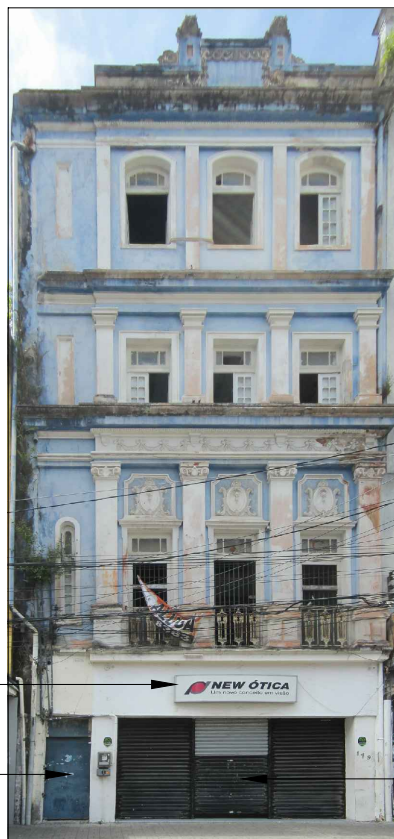
ESTADO ATUAL DA FACHADA DA EDIFICAÇÃO DE N° 163

Instalação de placas e letreiros

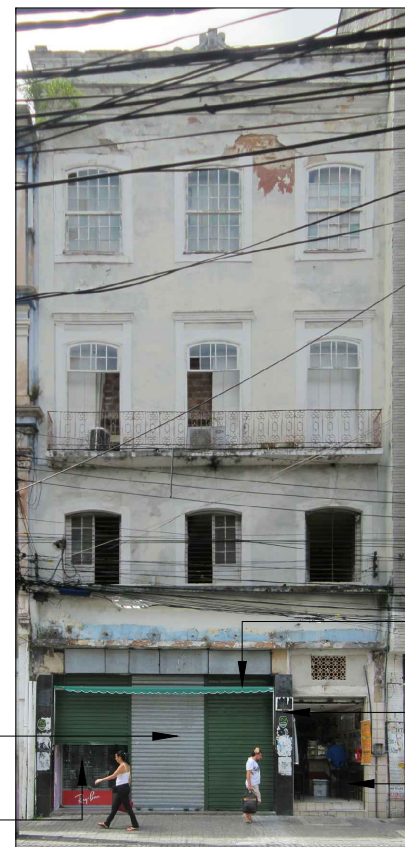
ESTADO ATUAL DA FACHADA DA EDIFICAÇÃO DE N° 179

Alargamento de vão de porta, muitas vezes com vão único

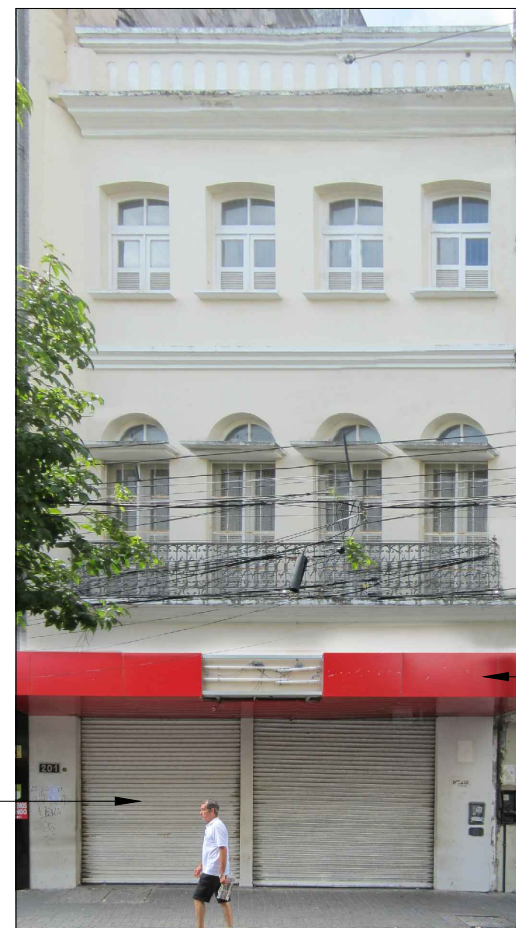
ESTADO ATUAL DA FACHADA DA EDIFICAÇÃO DE N° 187

Alargamento de vão de porta, muitas vezes com vão único

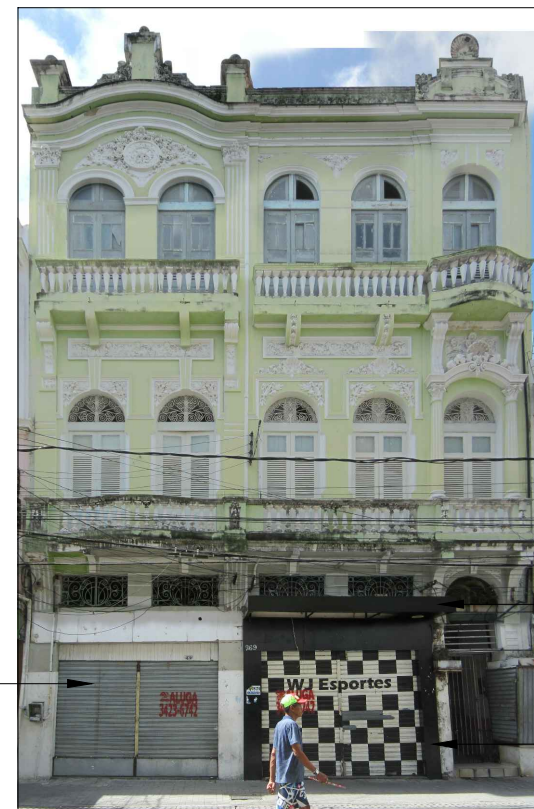
ESTADO ATUAL DA FACHADA DA EDIFICAÇÃO DE N° 257

Alargamento de vão de porta, muitas vezes com vão único

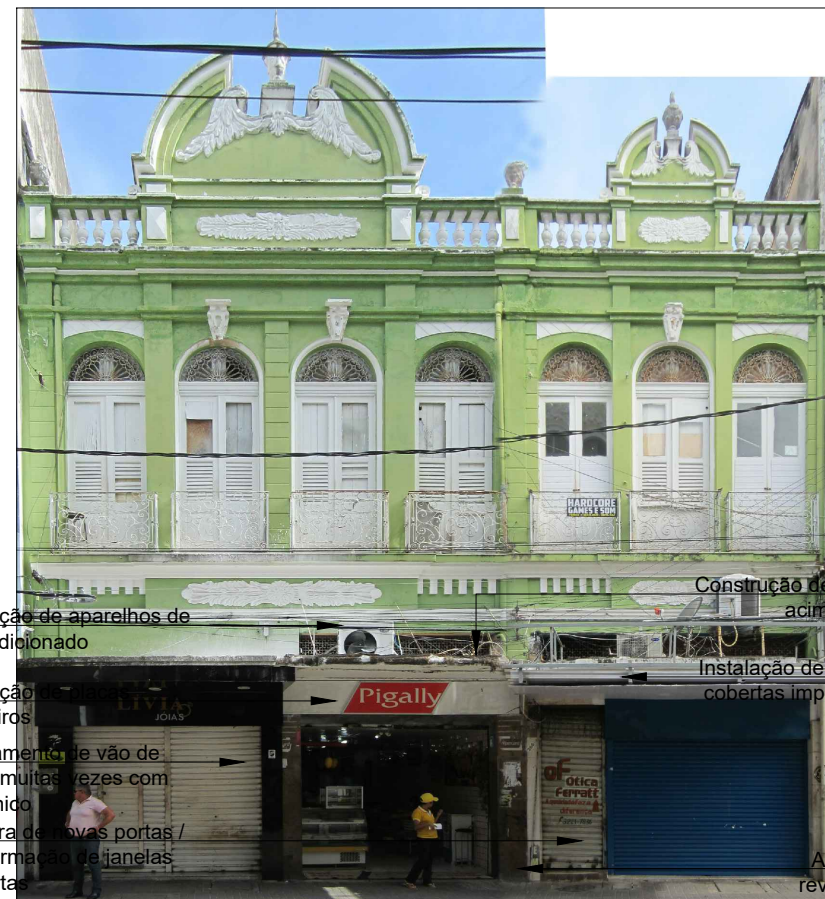
ESTADO ATUAL DA FACHADA DA EDIFICAÇÃO N° 276

Instalação de aparelhos de
ar-condicionado

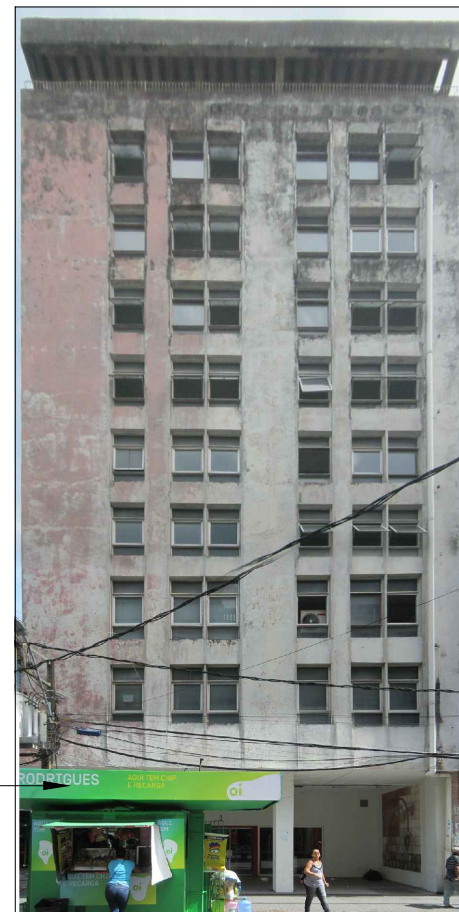
ESTADO ATUAL DA FACHADA DA EDIFICAÇÃO N° 37 DA RUA SETE DE SETEMBRO

Instalação de placas e letreiros (posicionada por trás da banca de jornal)
