**PATRIMÔNIO RECONHECIDO:**  
INTERVENÇÃO ARQUITETÔNICA NA  
IGREJA DE SANTA TEREZA EM PAUDALHO – PE.

Trabalho de graduação desenvolvido pelo aluno Fábio Juvêncio de Farias Leite, orientado pela professora Ms. Tereza Cristina Simis, e apresentado ao curso de Arquitetura e Urbanismo da Faculdade Damas da Instrução Cristã – FADIC.

3.8 MAPA DE DANOS ..... 68

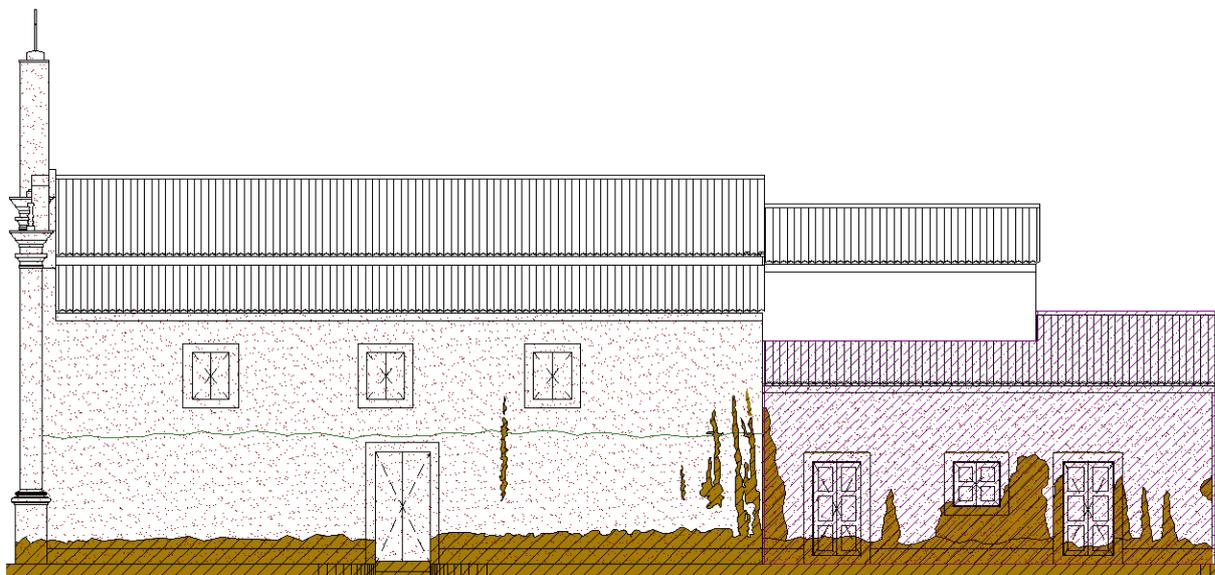
O mapeamento de danos, como exemplifica o IPHAN (2007), é um registro que permite a identificação das patologias existentes nas edificações, com sua localização exata e suas características. Essa identificação vem contribuir para o conhecimento de cada tipo de patologia individualmente, dando um subsídio de como agir no caso de uma intervenção que venha a procurar amenizar ou solucionar o problema. Na imagem a seguir temos o exemplo de uma fachada mostrando manchas de umidade, sujidade, construção descaracterizadora, e fissura do revestimento, patologias existentes na edificação, (Fig. 66).

**FIGURA 66:** Fachada lateral mostrando o dano encontrado na edificação.  
**FONTE:** O autor, 2012

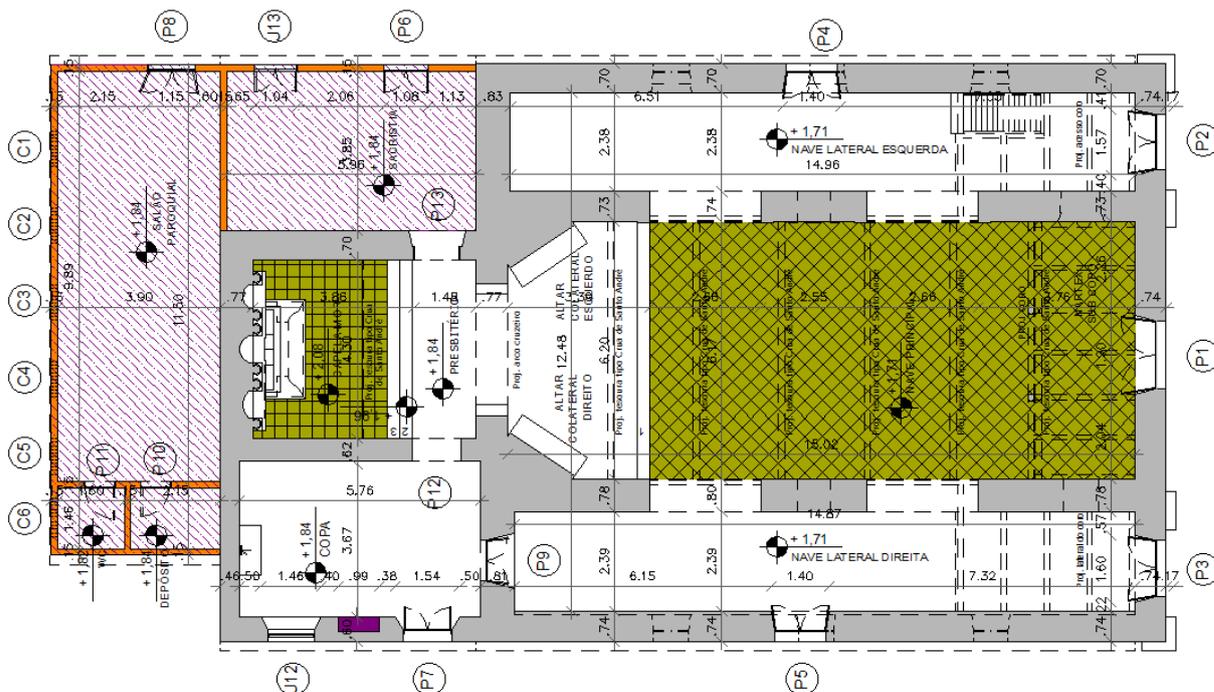
Outro tipo de patologia encontrada na edificação é uma intervenção feita para ampliar o espaço útil da Igreja, esta alteração ou intervenção descaracterizadora pode ser melhor identificada através do mapa de danos. As espessuras das paredes na intervenção mostram diferenças, evidenciando o tipo construtivo utilizado para erguer a Igreja de Santa Tereza, (Fig. 67).

**FIGURA 67:** Planta baixa identificando uma construção descaracterizadora na edificação.  
**FONTE:** O autor, 2012

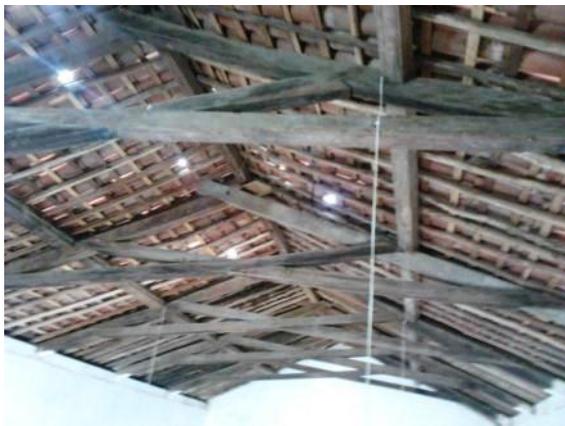
Como danos o telhado apresenta inúmeras goteiras que causam patologias à edificação, podendo ser encontrado ninhos de pássaros e apresenta desgaste no madeiramento pela ação de insetos (térmitas). Os defeitos encontrados no telhado, acarretados pelo deslocamento das telhas, é visivelmente um dos causadores da umidade descendente, prejudicando efetivamente as estruturas da Igreja, (Fig. 75) e (Fig. 75).

**FIGURA 75:** Estrutura do telhado.  
**FONTE:** O autor, 2012

Na parte histórica da edificação foi proposta a restauração dos elementos de madeira do coro e do telhado, trazendo de volta a sua unidade potencial, reintegrando partes faltantes. Para solucionar os defeitos apresentados no telhado foi proposta a sua impermeabilização para que minimize ou solucione o problema de infiltração nas paredes da estrutura da Igreja.

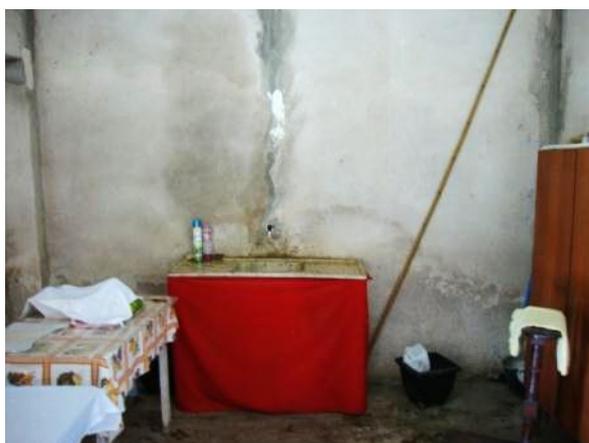
Na cozinha da Igreja, provavelmente funcionava a antiga sacristia, foi acrescentado um balcão com pia (Fig. 83). A parede do fundo apresenta uma grande fissura em um dos cantos, provavelmente causada pela construção da fossa sanitária no lado externo à construção (Fig. 83). Verifica-se a umidade ascendente e descendente nesta parede (Apêndice 3). Urge a verificação técnica para avaliar o dano da estrutura, bem como no salão (Fig 84).

**FIGURA 83:** Fissura umidade ascendente e descendente.  
**FONTE:** O autor, 2012

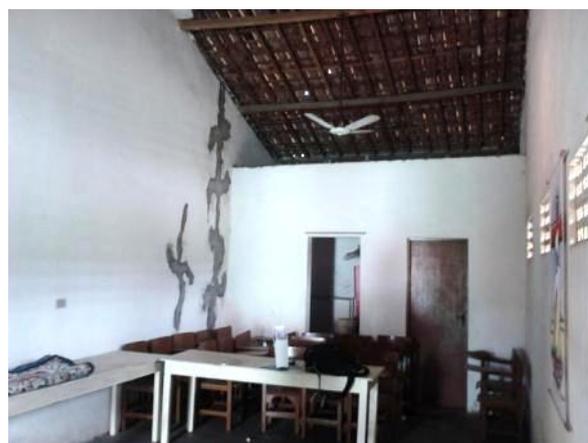
**FIGURA 84:** Fissura.  
**FONTE:** O autor, 2012

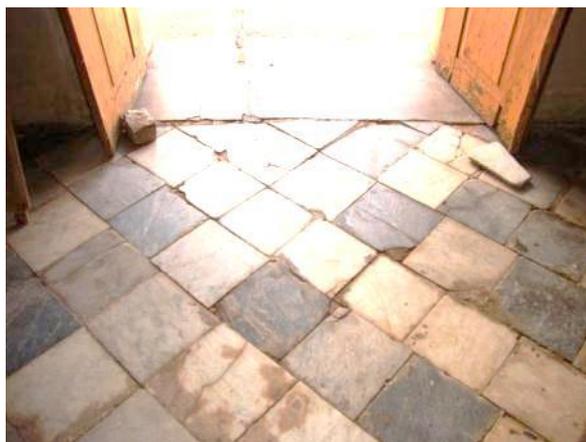
O piso em mármore apresenta pedras trincadas e algumas lacunas na paginação, este piso é formado com pedras em mármore nas cores branco e cinza, tornando-se presente na nártex, na nave central e no capela-mor. Aparenta ter sido reaproveitado de obras passadas como solução para a complementação do piso de mármore com pedras retiradas de outras áreas da Igreja, como as naves laterais ou o presbitério relocado na nave central, capela-mor e nártex, (Fig. 90).

**FIGURA 90:** Piso em mármore nave central.  
**FONTE:** O autor, 2012

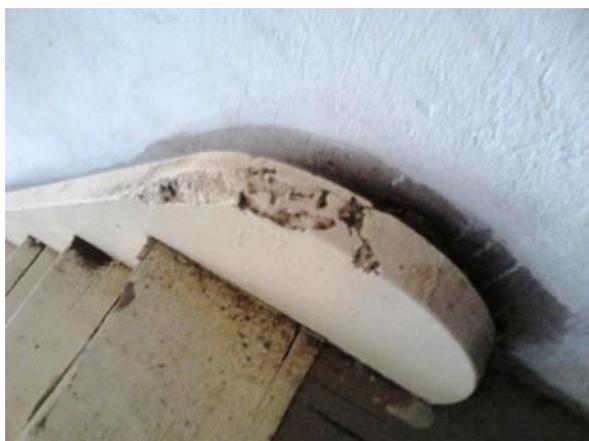
As suas estruturas de madeira no nível do coro (taboado) estão bastante desgastadas por falta de conservação e pela ação do tempo, apresentando trincas na madeira e partes faltantes. A madeira, com umidade, é um local que propicia a proliferação das térmitas, (Fig. 98), (Fig. 99), e (Fig. 100). No piso de taboado é possível notar a reutilização de uma porta em madeira para suprir a falta de elementos, intervenção inadequada visando solucionar um problema eminente de forma despretensiosa, um elemento que causa dano tirando a unidade potencial do objeto como obra de arte, (Fig. 101).

**FIGURA 98:** Escada de acesso ao coro.  
**FONTE:** O autor, 2012

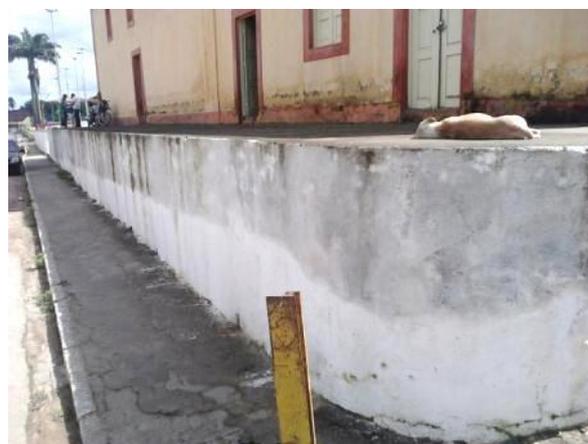
**FIGURA 105:** Mancha de umidade.  
**FONTE:** O autor, 2012

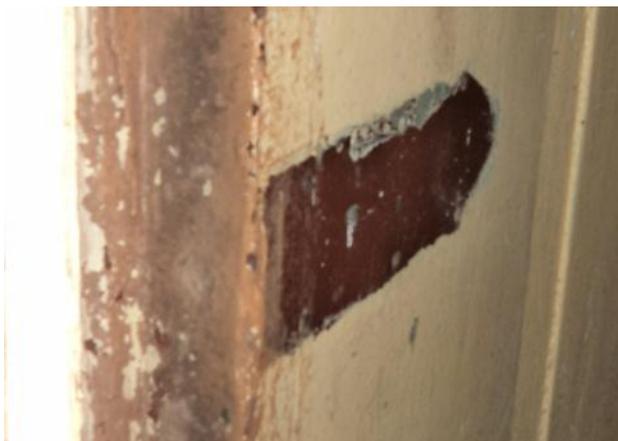
As ferragens das esquadrias estão bastante deterioradas pela ação da corrosão metálica. Em alguns casos, as dobradiças e ferrolhos foram trocados, descaracterizando a edificação, ou estão faltando, causando a falta de segurança para o fechamento das suas instalações em horários de pausa no funcionamento da Igreja, (Fig. 106) e (Fig. 107).

**FIGURA 106:** Dobradiça faltando.  
**FONTE:** O autor, 2012
