## DECISÕES E ESPECIFICAÇÕES EM INTERVENÇÕES EM PATRIMÔNIO CONSTRUÍDO E SUAS IMPLICAÇÕES AO LONGO DO TEMPO: UMA REFLEXÃO SOBRE COMPATIBILIDADE DE TÉCNICAS, PROCEDIMENTOS E MATERIAIS

Tamara Maria de Andrade Bonilla<sup>1</sup>

### **2.1. Igreja de São José do Ribamar, Bairro de São José, Recife**

## 2.2. Igreja de Nossa Senhora da Conceição dos Militares, Santo Antônio, Recife.

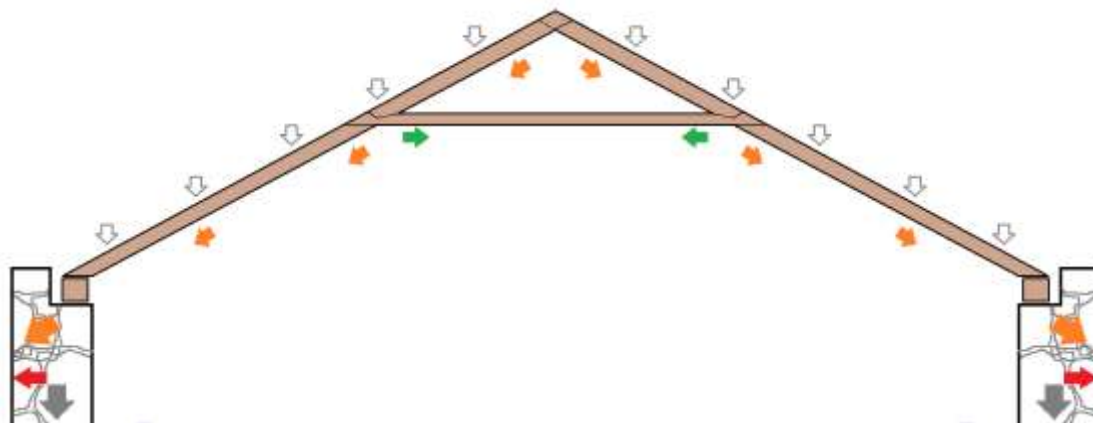
Fig. 1. Combinação de esforços sobre a tesoura: carga sobre a tesoura (flecha branca) correspondente ao peso próprio da cobertura; transmissão da carga e peso próprio da tesoura (flecha laranja); atirantamento da estrutura pela linha alta (flecha verde); força descarregada sobre a alvenaria (flecha laranja) e a sua decomposição no eixo axial à parede (flecha cinza) e no eixo perpendicular à parede (flecha vermelha). Verifica-se que o atirantamento se contrapõe ao esforço perpendicular à parede. Quando o atirantamento cede, o esforço representado pela flecha vermelha aumenta drasticamente.

O mestre carpinteiro apontou que a linha alta (tirante) deveria ser ligada à perna através de uma ensambladura (encaixe ou malhete) chamada “rabo de andorinha”, para evitar a tendência de rasgamento das peças pelas tensões de tração atuantes. Em vez disso, a tesoura foi confeccionada empregando um encaixe reto que não suportou as solicitações, e por ser este encaixe mais rígido, a ruptura ocorreu na perna, local de menor rigidez.

Os tirantes de aço não possuíam manutenção desde sua colocação, encontrando-se oxidados, e não contiveram os esforços de tração para evitar a ruptura da primeira tesoura, mas não se sabe se foram projetados para isso, possivelmente essa não era sua função.

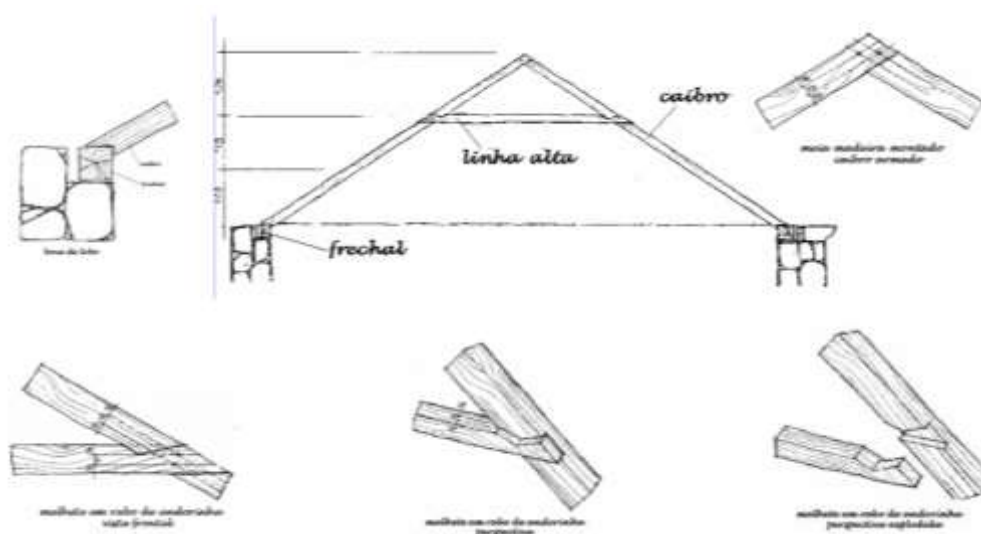
O Manual de Coberturas do Iphan<sup>12</sup> mostra exatamente essa ensambladura quando se trata do tipo de tesoura em questão, conforme pode ser observado na figura 2 abaixo (IPHAN, 1999).

Fig. 2. Tesoura tipo canga de porco com linha alta e detalhes do encaixe “rabo de andorinha”.

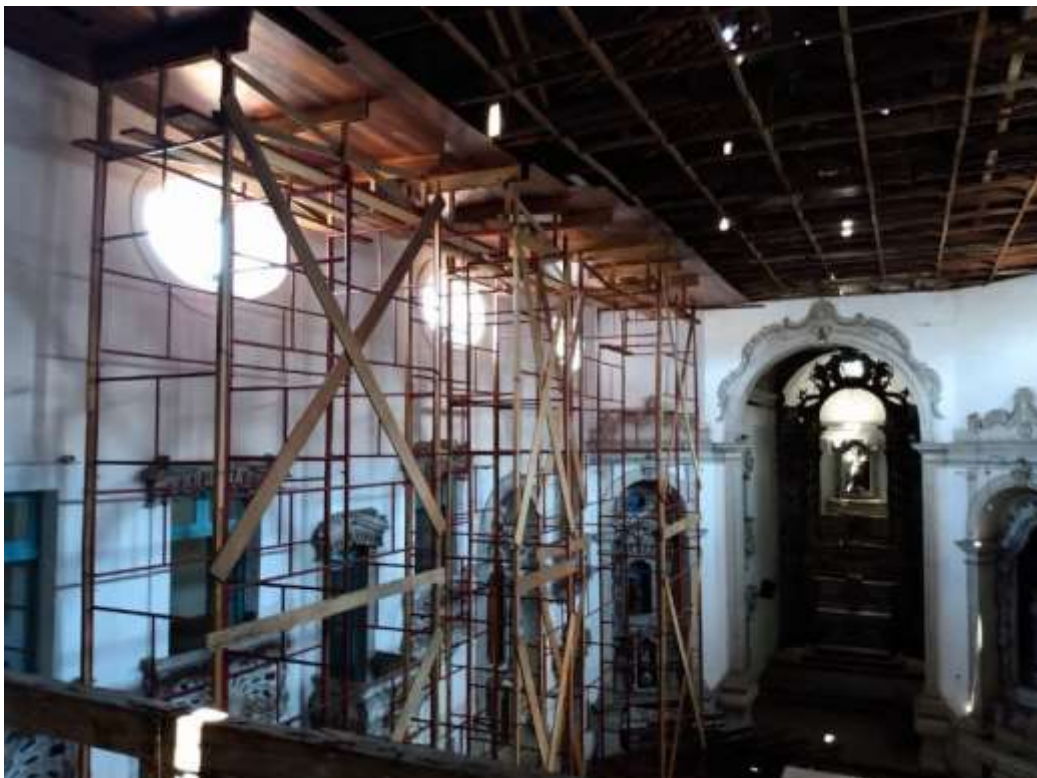
(forro atual, ver Fig. 3 na área acima do escoramento), em vez de ripas de forro de madeira que usualmente possuem ½” (meia polegada) de espessura, o que significou sobrecarga significativa sobre a estrutura de cobertura no momento do dano. O mestre carpinteiro solicitou autorização para remover esse forro de madeira para reduzir a carga, o que foi concedido de imediato. As torres de andaimes metálicos empregadas para escoramento flambaram<sup>13</sup> sob a carga da tesoura partida inicialmente, resultando na necessidade de contraventar<sup>14</sup> essas torres com tábuas de madeira para conter os esforços sobre o escoramento de peças metálicas (Fig. 3).

do telhado, causou colapso parcial da cobertura e conseqüentemente, danos aos pisos e assoalhos devido às infiltrações. O templo não possui serviço religioso desde o ano de 2015, quando foi interditado, e as religiosas que moravam na área do consistório foram obrigadas a sair. A falta de uso de um bem imóvel sempre causa um círculo de falta de manutenção diária, de proliferação de pombos e morcegos nas dependências do monumento e conseqüente aumento da degradação, inclusive dos bens integrados.

Figura 3. Escoramento das três tesouras partidas, cobertura da nave da Igreja de São José do Ribamar, Recife.

Além do escoramento, foi feita a consolidação provisória das três tesouras através de reforço das peças partidas com tábuas de madeira. Desta forma, foi possível aguardar as obras de restauração de cobertura e assoalhos noticiadas pelo IPHAN para início no mês de janeiro p. passado<sup>15</sup>, que será executada com recursos provenientes do antigo PAC-CH (programa de aceleração do crescimento das cidades históricas) no qual o bem tombado foi inserido no ano de 2013.

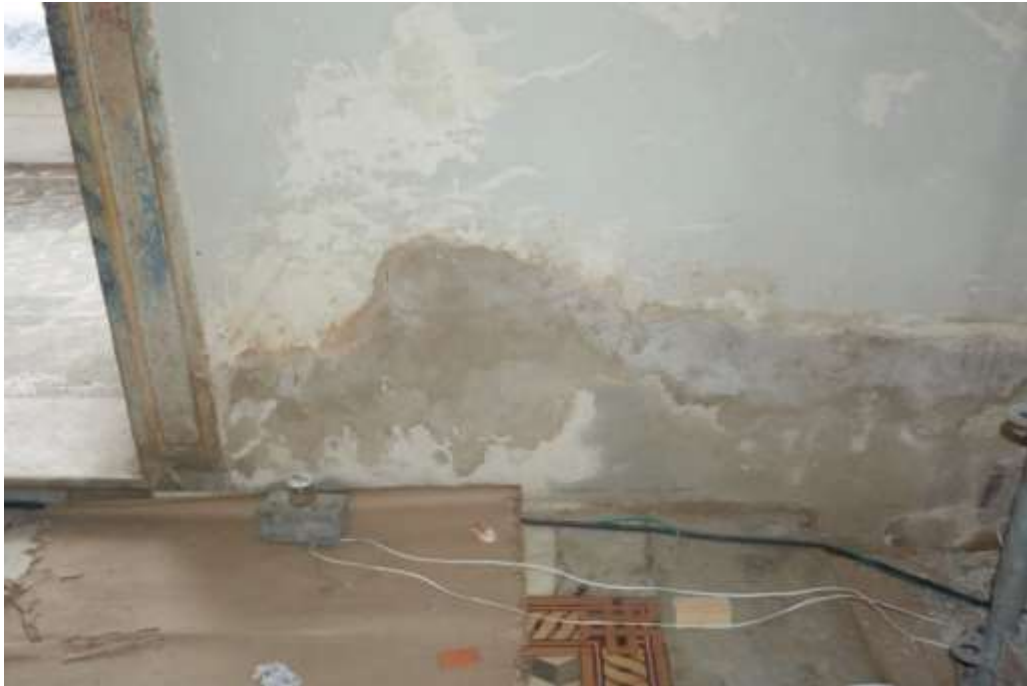
Fig. 4. Parede da nave, lado da Epístola, a parte escura é reboco de cimento Portland manchado por eflorescências – as manchas leitosas sobre a superfície desse reboco. Pintura látex cinza sobre a parede, acima do reboco.

Sintomas dos problemas: ocorrência de eflorescências e de cristais de sal na superfície das paredes da nave, da sacristia, dos corredores dos banheiros, das escadas e outras.

Patologia: saturação e salinização das paredes.

Consequências ao longo do tempo: Elevação da altura capilar a aproximadamente 8m (oito metros) em determinados locais; cobertura de cristais de sal nas superfícies; expulsão do rejunte das pastilhas dos banheiros por expansão causada pela salinização; manchas amareladas e róseas nas paredes; salinização das partes externas do altar da sacristia, manifestada através de esverdeamento da repintura antes dourada.

Causa da patologia: substituição de rebocos permeáveis de cal e areia média por rebocos de cimento Portland e areia fina (incompatibilidade de materiais e procedimentos), na nave até a altura de 1,5m, nas galerias até 3m e na sacristia até a altura da cimalha do forro. Incompatibilidade física dos rebocos de cimento Portland com alvenaria mista (pedra e tijolo maciço).

No caso em estudo, os revestimentos de cimento Portland foram removidos da nave, das galerias e da sacristia com um dano muito pequeno aos materiais das alvenarias, que não se encontravam desagregadas, estavam íntegras apesar da salinização. A porosidade será diminuída em relação aos revestimentos de cal originais, uma vez que houve penetração de pasta nos rebocos de cal que ainda existiam. No entanto, o benefício gerado através da aplicação de revestimentos porosos e permeáveis certamente foi válido e deverá auxiliar principalmente na diminuição da altura capilar e na secagem das bases das paredes.

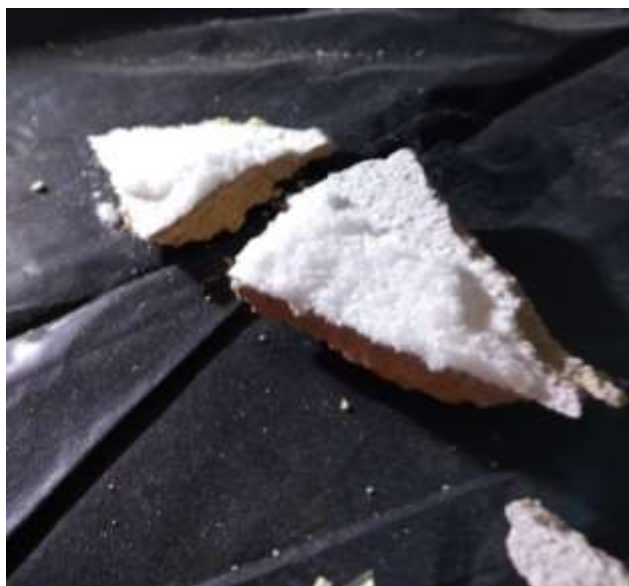
Fig. 5. Fragmentos de reboco demolido, o aspecto felpudo é dado pelos cristais de sal na superfície.

alvenarias e dos rebocos, formando assim, em solução com a água capilar, os sais que observamos nas figuras. Estes sais surgem na superfície dos revestimentos ao conseguir passar, em solução aquosa, pelos mínimos poros que existem nos rebocos considerados impermeáveis em comparação com os rebocos de cal e areia.

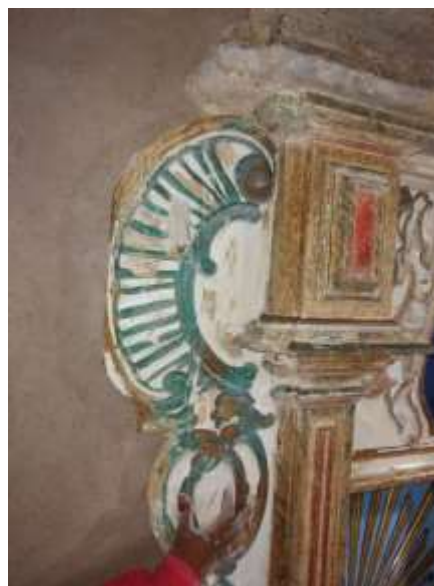
Fig. 6. Aba lateral do retábulo da sacristia, repintura dourada oxidada (esverdeada) devido à salinização da parede.

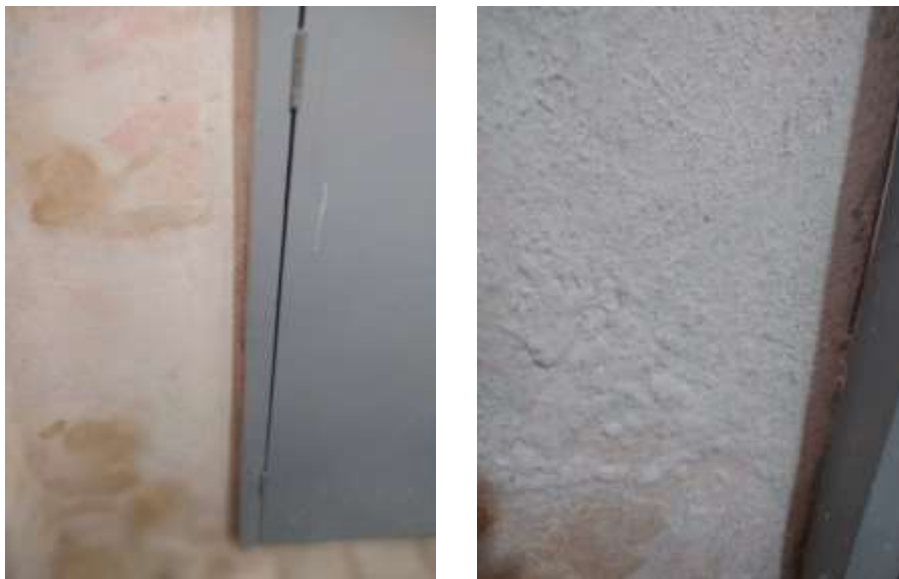
Figs. 7 e 8. Parede externa do banheiro do lado direito, revestimento interno em pastilha. À esquerda: vista do local. À direita, detalhe ampliado, o aspecto felpudo é de cristais de sal na superfície.

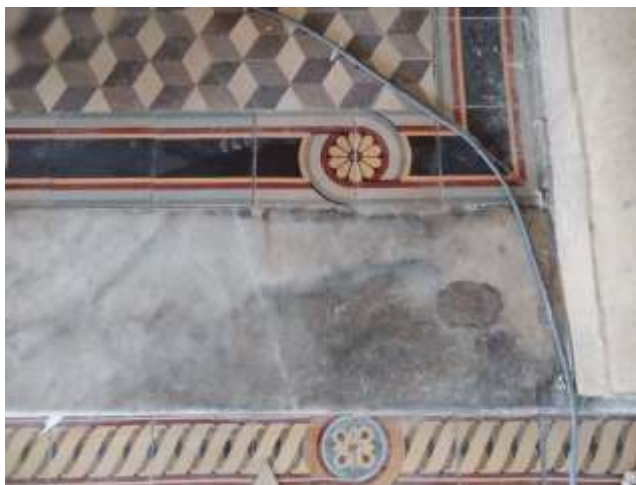
Causa da patologia: Trata-se de uma intervenção com material quimicamente incompatível e que causou, por sua vez, uma incompatibilidade estética ao edifício.

Fig. 9. Fragmento de bocel do arco-cruzeiro da igreja de Nossa Senhora da Conceição dos Militares, área à direita, entre os veios da pedra mármore rajada, com aspecto levemente castanho, perda de brilho e bordas escurecidas por ação química do cimento Portland empregado para assentamento ou reassentamento das pedras (observe-se que os veios escuros são do próprio mármore, e a mancha circular corresponde a uma emenda em argamassa de cimento no ponto de onde foi removido o gradil da capela-mor, em alguma intervenção no tempo).
