## AS PROSPECÇÕES ARQUEOLÓGICAS E ARQUITETÔNICAS PARA O PROJETO DE CONSOLIDAÇÃO DAS RUÍNAS DA IGREJA DE NOSSA SENHORA DA MISERICÓRDIA/ IGARASSU (PE).

O projeto para Consolidação das Ruínas da Igreja de Nossa Senhora da Misericórdia e Tratamento Paisagístico do Entorno Imediato, em Igarassu, Pernambuco<sup>3</sup>, é exemplo desta valorização patrimonial. Neste trabalho, se evidencia as importantes etapas que antecederam esse projeto, que vão desde as pesquisas históricas às leituras e análises arquitetônicas e arqueológicas.<sup>4</sup>

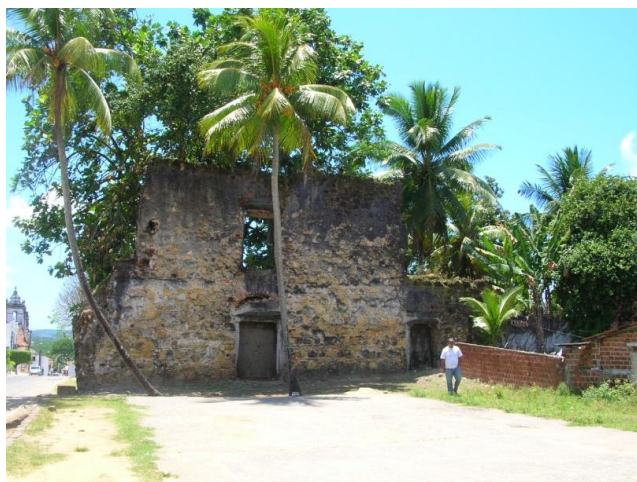
**Ilustração 3** Atualmente, a ruína apresenta visivelmente elementos construtivos arquitetônicos na composição de sua única parede. Ao fundo, a Igreja dos Santos Cosme e Damião.

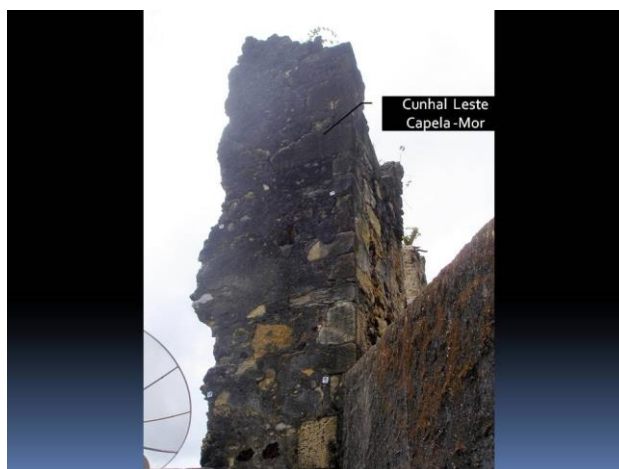
**Ilustração 6**– vista do cunhal em pedras aparelhadas definidoras das arestas externas.

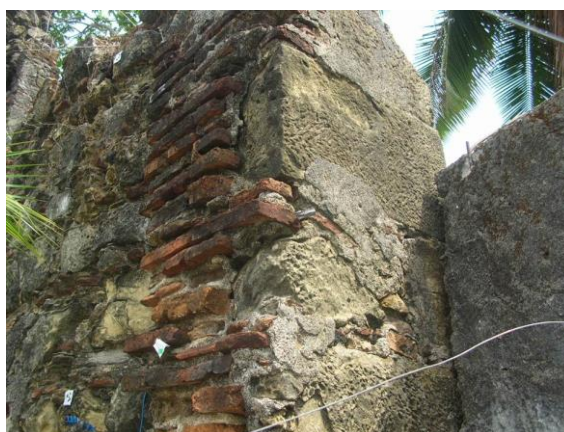
**Ilustração 7** - Cunhais em pedras aparelhadas definidoras das arestas externas.

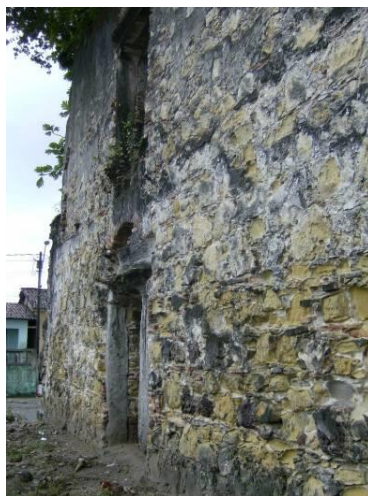
As pedras que foram empregadas construção das alvenarias das fundações e também das paredes mestras remanescentes da Igreja da Misericórdia, são, em predominância, pedras calcárias. Dentre suas características está o fato de ser dúctil e altamente porosa, condição que diminui a sua resistência às intempéries. Possuem cor que varia entre ocre e textura fosca (ilustrações 8 e ilustração 9).

**Ilustração 8-** Vista da parede em pedras.

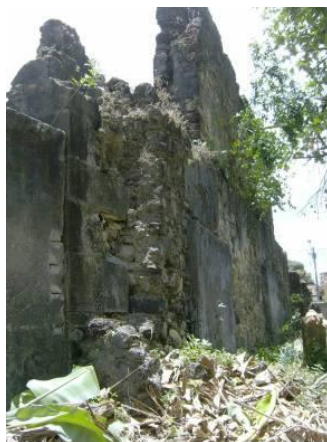
Por sua tipologia, a alvenaria é formada de pedras irregulares, intercalam-se pedras de maior tamanho com pedras menores, que formam um entremeado chamado de “canjicado”. Pode ser encontrado em alvenarias com argamassas de barro ou de cal, onde se identifica também o arranjo em fiadas de blocos irregulares de pedra calcária.

**Ilustração 9-** Vista em detalhe da constituição da alvenaria.

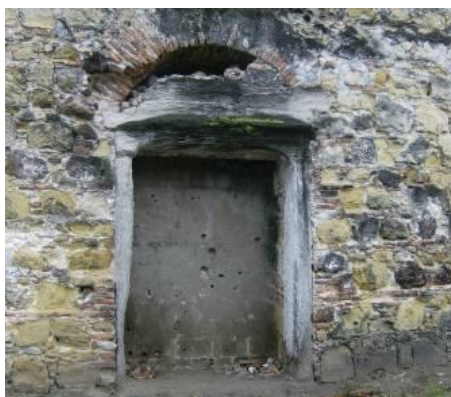
Na parede de alvenaria ainda existem os arcos de descarga que foram construídos para dar lugar às aberturas, vãos de porta ou janela, no pavimento ao rés do chão e em outro a este superior. Estes arcos foram executados com tijolos cerâmicos maciços inclusive as aduelas (ilustração 10).

**Ilustração 10-** Arco pleno construído em alvenaria de tijolos cerâmicos.

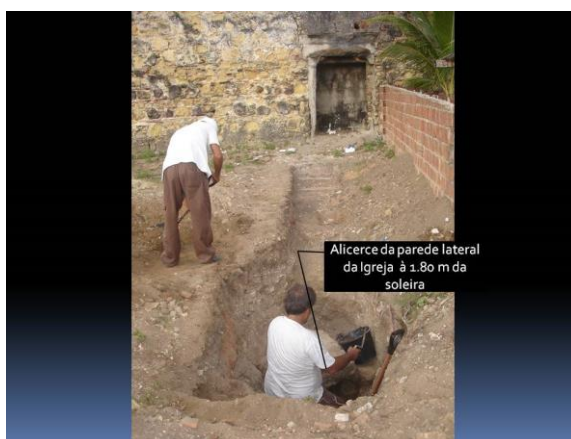
A exemplo das construções no período do Brasil Colonial, a Igreja da Misericórdia foi assentada sobre fundação direta de paredes contínuas, formada por alvenaria de blocos irregulares de pedra a uma profundidade de 1,20 metros (Ilustração 11 e Ilustração 12).

Através da cava aberta no terreno para execução de prospecção na fundação, se verificou indícios que a mesma foi executada em conformidade com a técnica construtiva tradicional.

**Ilustração 12**- foto da vala transversal onde se deparou com a estrutura do alicerce da parede da Igreja. Equipe de Arqueologia em prospecção superficial.

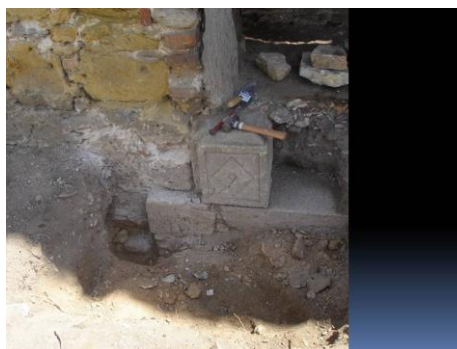
**Ilustração 15**– Abertura da ruína, local elencado para a prospecção. Ver a soleira, o plinto da coluna, aterro.

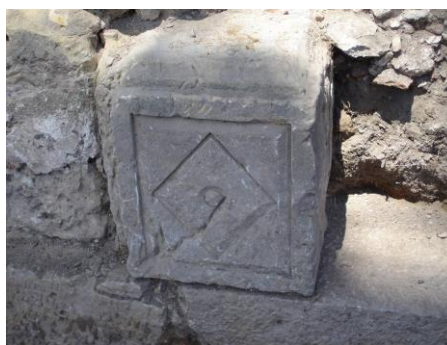
**Ilustração 16**– O plinto de dimensões cúbicas, com desenho no geométrico.

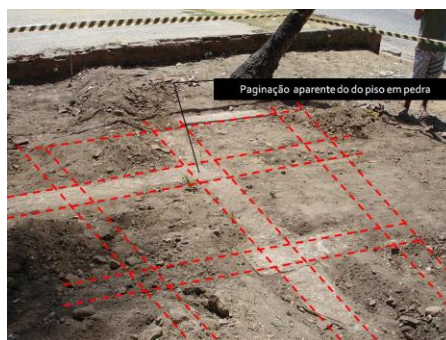
**Ilustração 17**– Paginação do piso de tijoleiras e pedras longitudinais em campo.

As prospecções superficiais da nave fazem surgir um piso com uma paginação em quadrados com faixas longitudinais de 0.30m em blocos paralelos, perfazendo um quadrado de 0.88m. No piso da capela mor, apesar de ter sido altamente mitigado, aparenta ser todo em faixas destas pedras (ilustr.18).

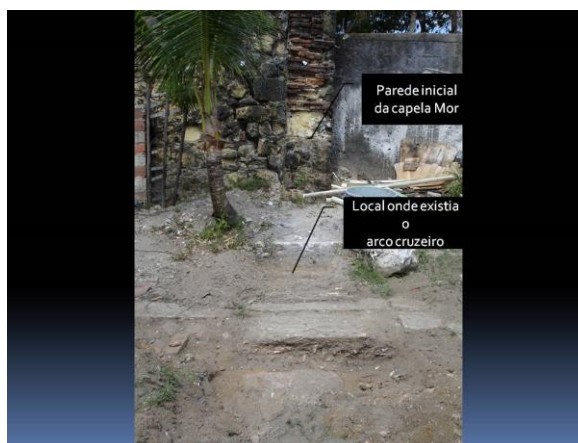
**Ilustração 18**- Prospecções no quintal da casa número 200, onde termina a ruína da nave e começa a capela-mor, interligadas pelo arco cruzeiro e a mudança da paginação do piso.
