IMPACTOS VISUAIS DOS EDIFÍCIOS VERTICAIS NA RUA DA
AURORA, RECIFE-PE

Recife
2018

Trabalho de conclusão de curso
apresentado como exigência parcial para a
Graduação no Curso de Arquitetura e
Urbanismo, sob a orientação do Prof. M. Sc
Pedro Henrique C. Valadares.

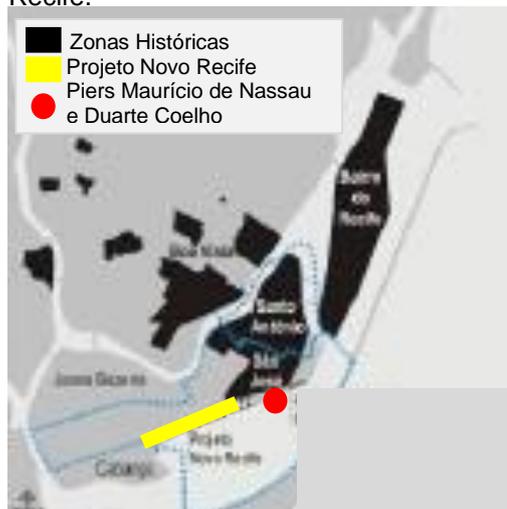
Figura 35: Zonas históricas no centro do Recife.

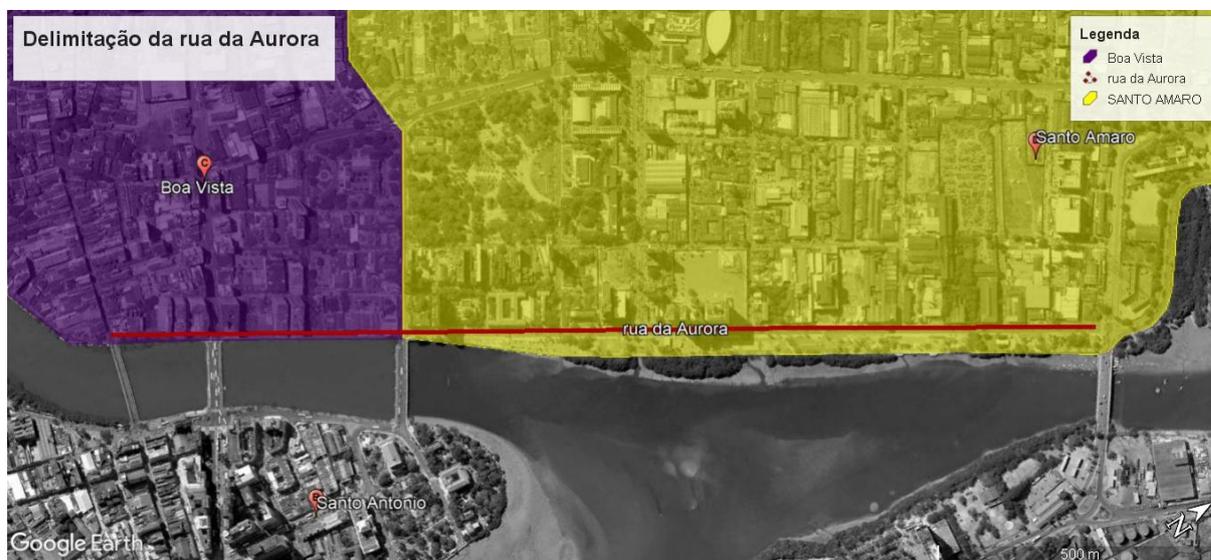
Figura 37: Delimitação da Rua da Aurora.

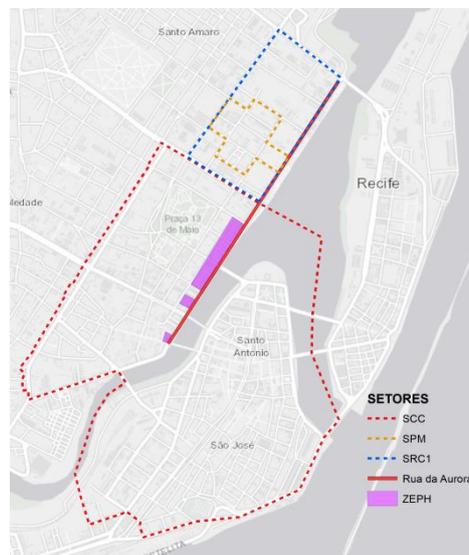
Figura 49: Perímetro dos setores SCC, SPM, SRC1 e o conjunto urbano tombado na Rua da Aurora.

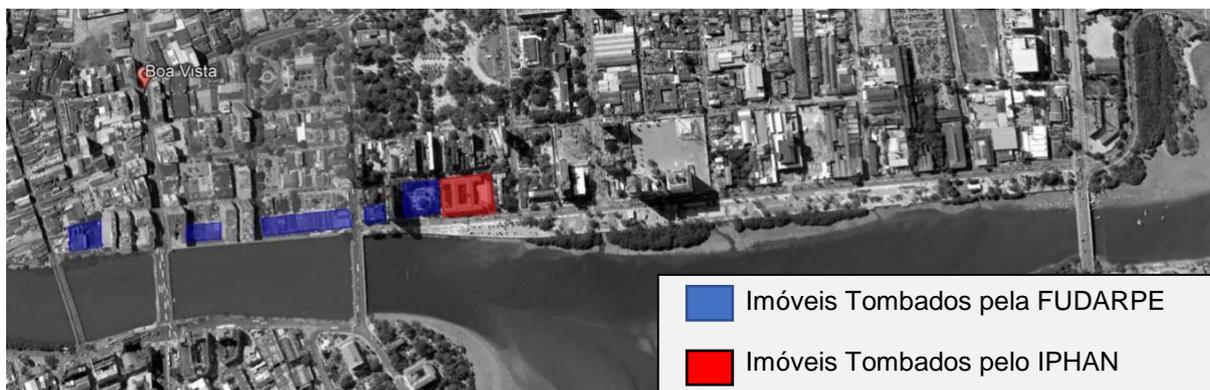
Figura 50: Demarcação da subdivisão do conjunto urbano da Aurora.

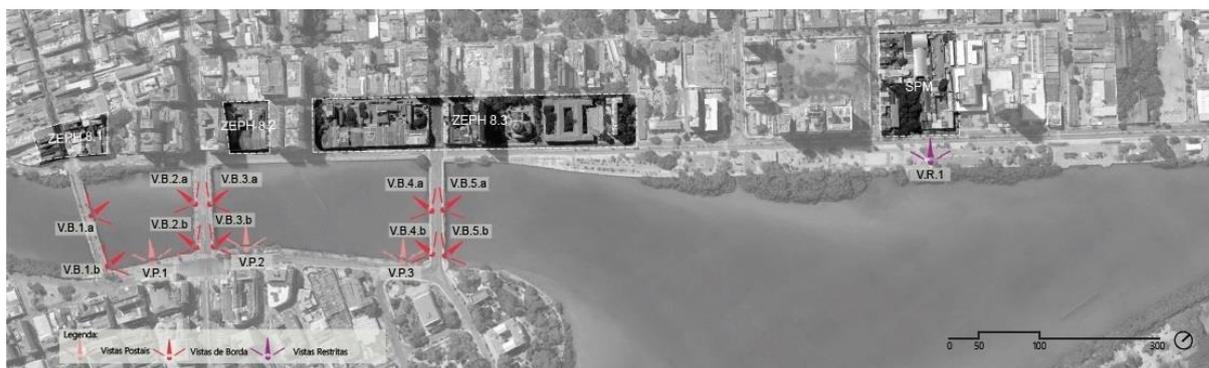
Figura 73: Pontos de visada trabalhados por Silva, para análise da Rua da Aurora.

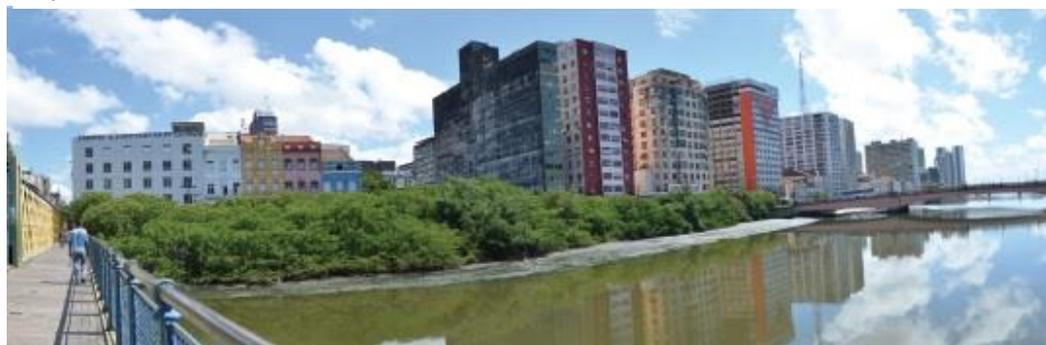
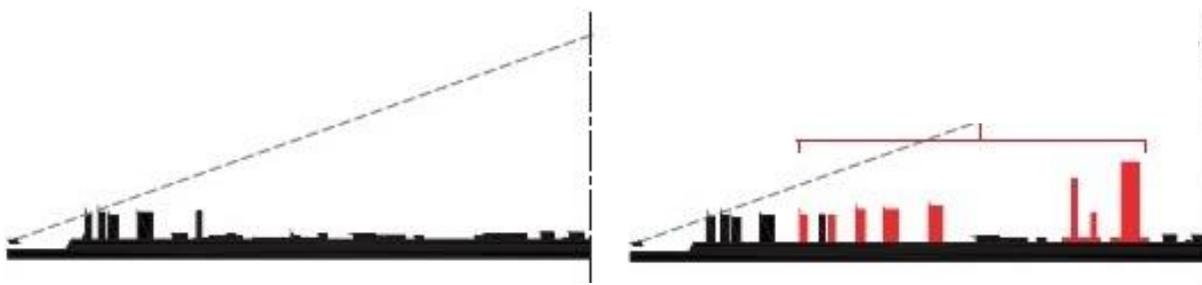
Figura 74: Vista VB1. a. e o corte esquemático com situação atual e simulação, respectivamente.

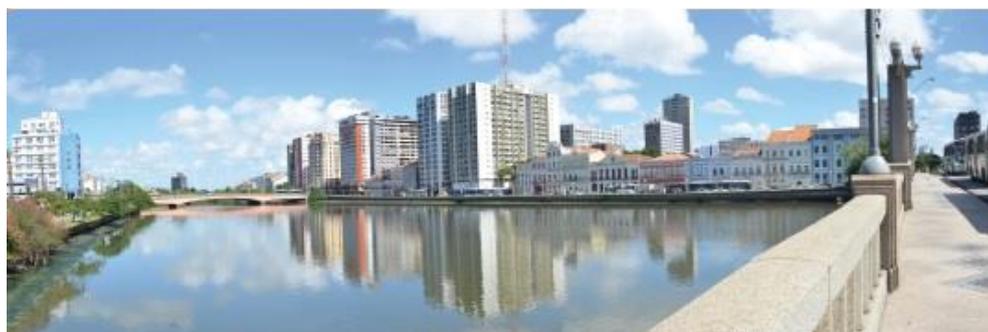
Figura 75: Vista VB4. b. e corte esquemático com situação atual e simulação, respectivamente.
