FACULDADE DAMAS DA INSTRUÇÃO CRISTÃ
CURSO DE ARQUITETURA E URBANISMO

CONSERVADORISMO X RADICALISMO:
UMA INVESTIGAÇÃO SOBRE INTERVENÇÕES EM EDIFÍCIOS
HISTÓRICOS NO RECIFE.

Trabalho de conclusão de curso como exigência para graduação no curso de Arquitetura e Urbanismo, sob a orientação do Prof. Me. Pedro Henrique Cabral Valadares.

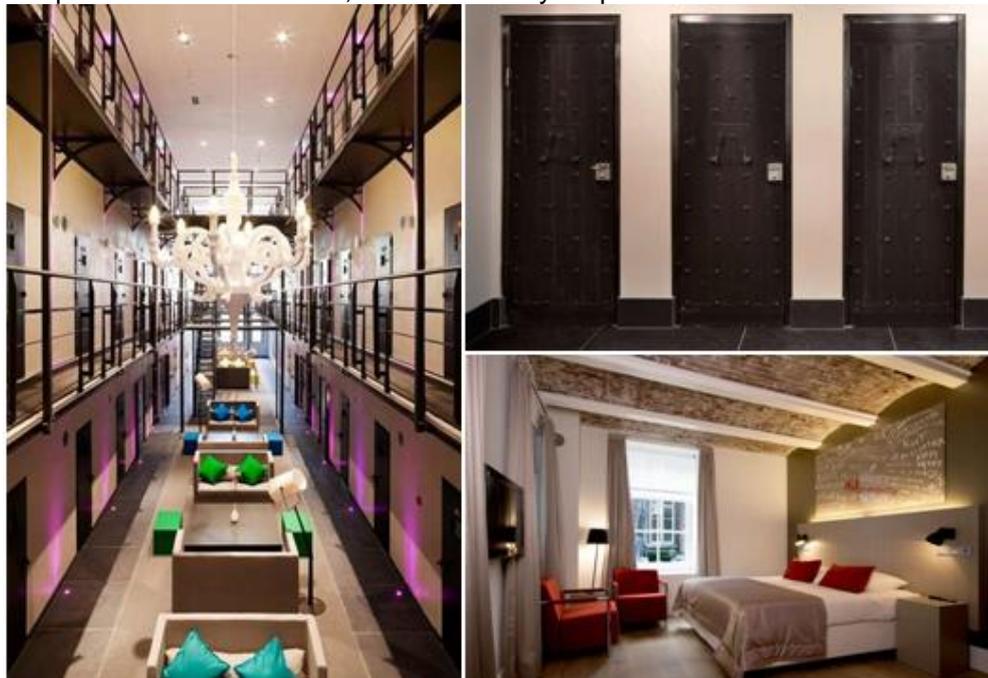
Figura 2: Interior do hotel Het Arrestuhuis, que transformou suas 150 celas em 40 quartos e suítes de luxo, mantendo o layout prisional.

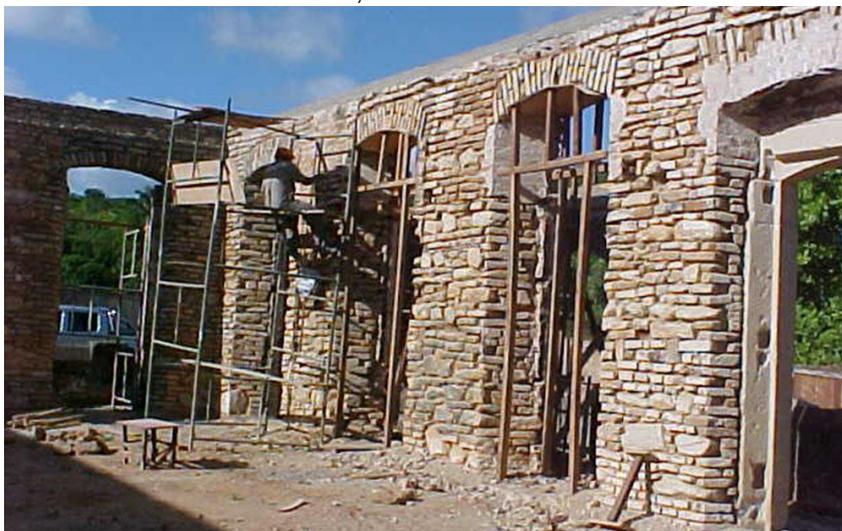
Figura 3: Obra de Estabilização das Ruínas onde existiu o sobrado, sede do Engenho São João, construído na segunda metade do Séc. XIX, integrante do conjunto arquitetônico da Oficina Francisco Brennand, Recife/PE.

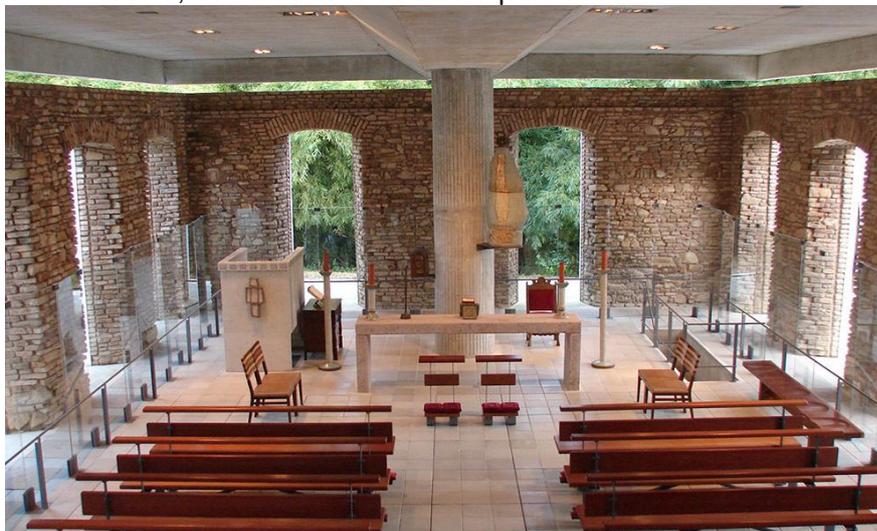
Figura 4: Capela de Nossa Senhora da Conceição, onde fica evidente o que é a obra em sua concepção original e a intervenção realizada sob a mesma, de modo harmônico e equilibrado.

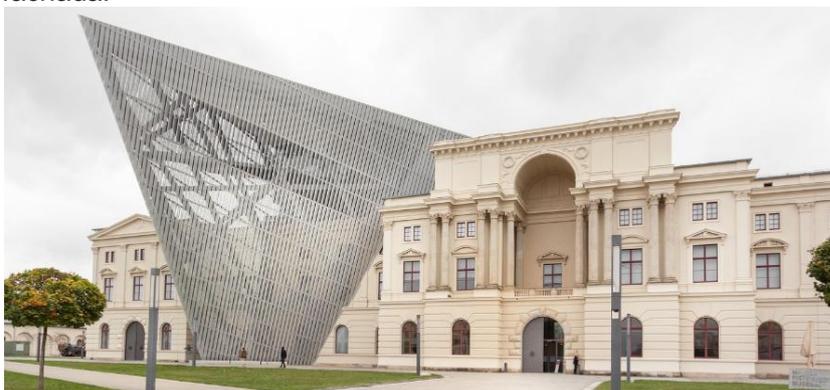
Figura 5: Museu Histórico Militar das Forças Armadas Alemãs, em Dresden, após intervenção para extensão. Neste caso, fica evidente a quebra da simetria do antigo edifício neoclássico, ao atravessar uma enorme estrutura de aço e concreto através da fachada.

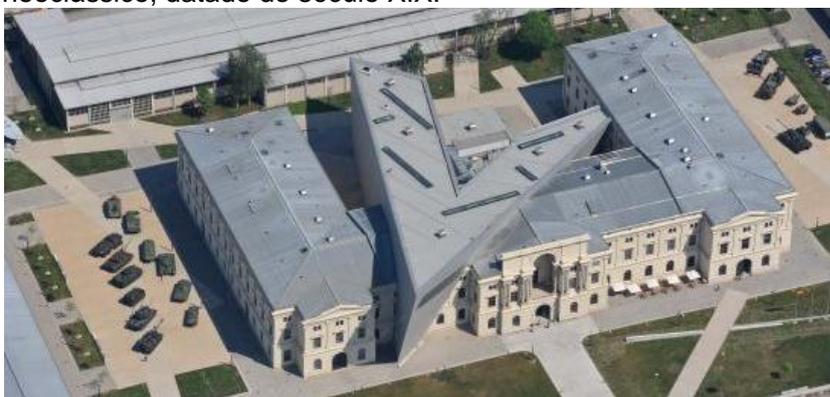
Figura 6: Vista aérea da intervenção realizada no edifício neoclássico, datado do século XIX.

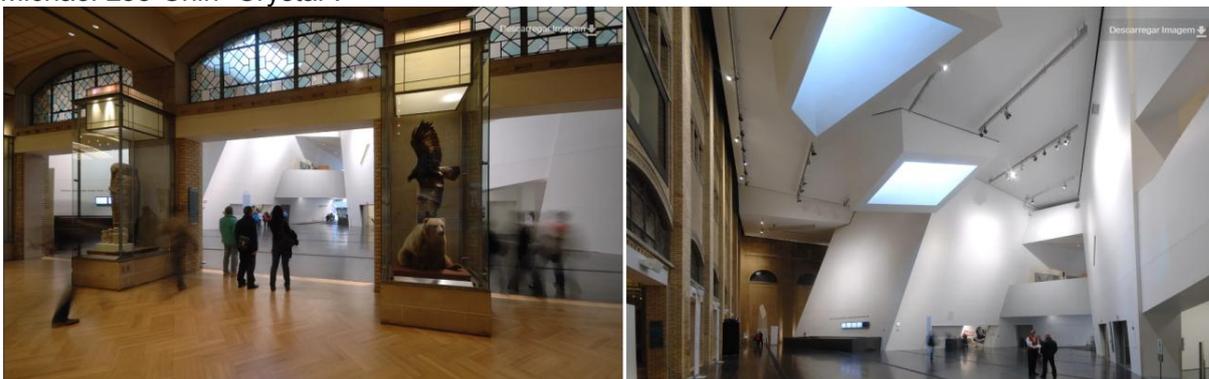
Figura 27: Interior do Royal Ontario Museum onde a edificação original se encontra com o anexo Michael Lee-Chin “Crystal”.

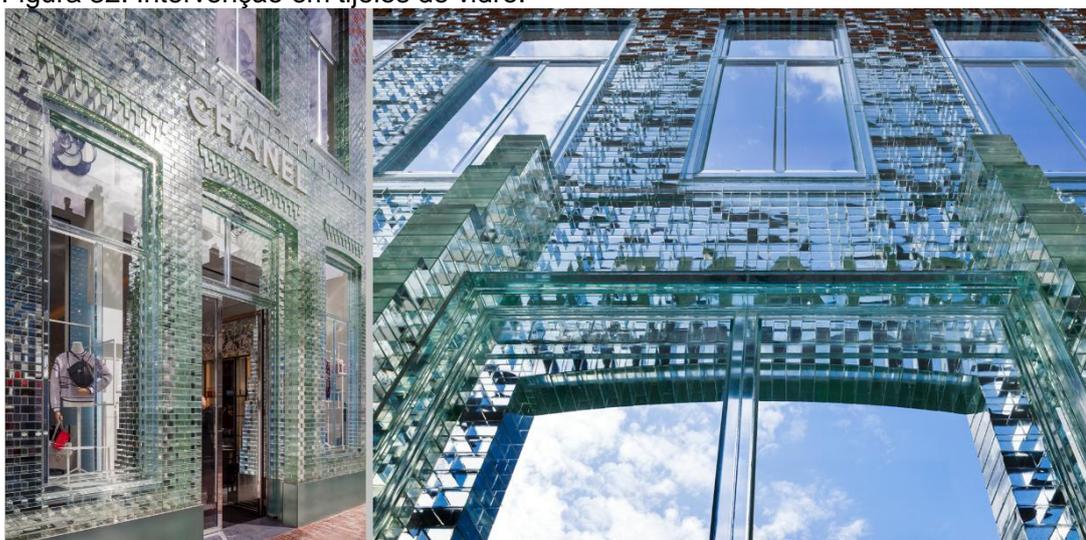
Figura 32: Intervenção em tijolos de vidro.

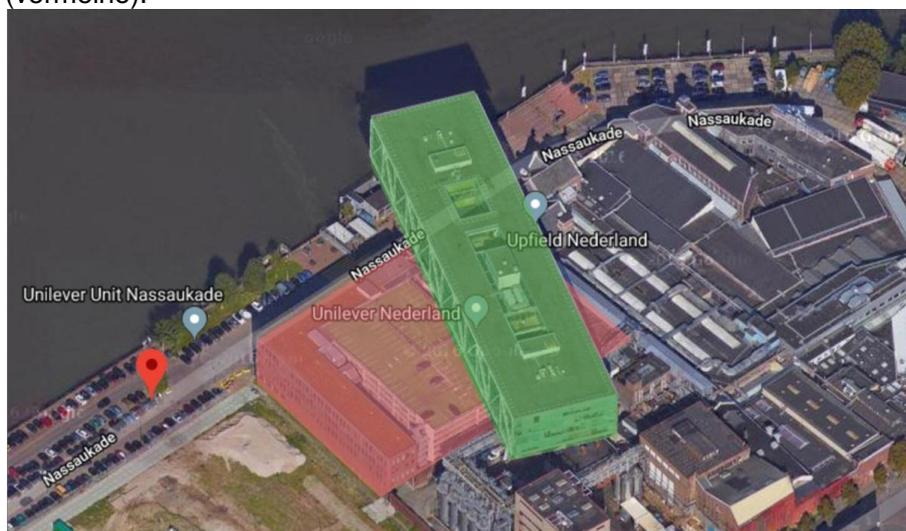
Figura 34: Localização do novo edifício (verde) sob a fábrica existente (vermelho).

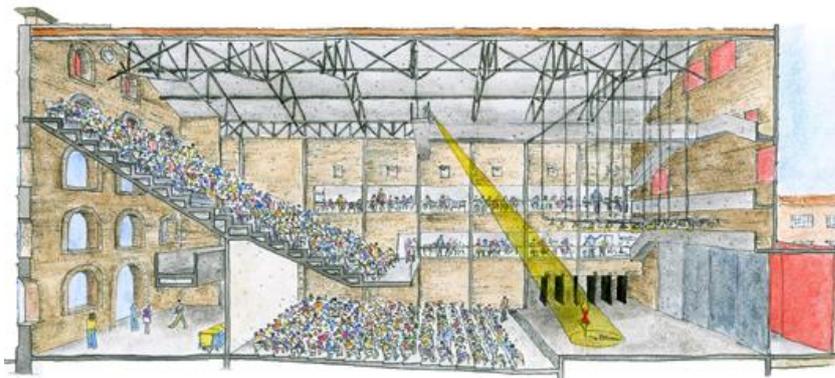
Figura 41: Corte longitudinal ilustrativo pós intervenção.

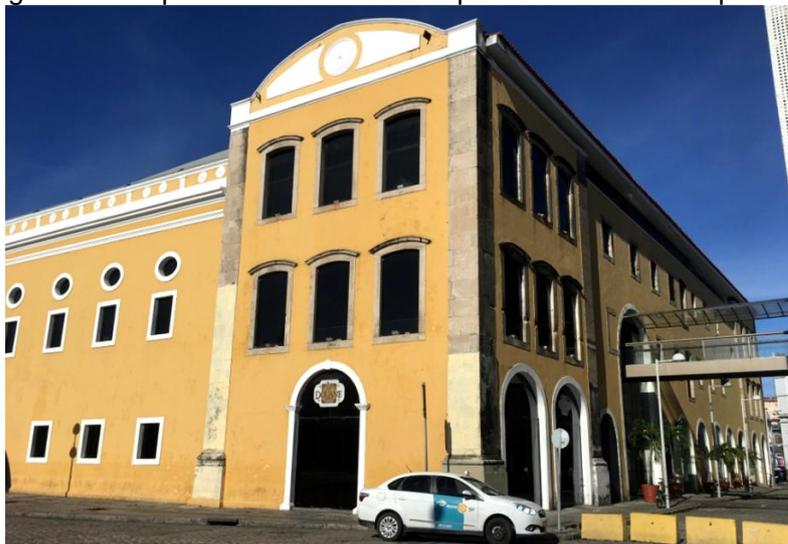
Figura 58: Esquadrias com vãos entaipados com vidro temperado.

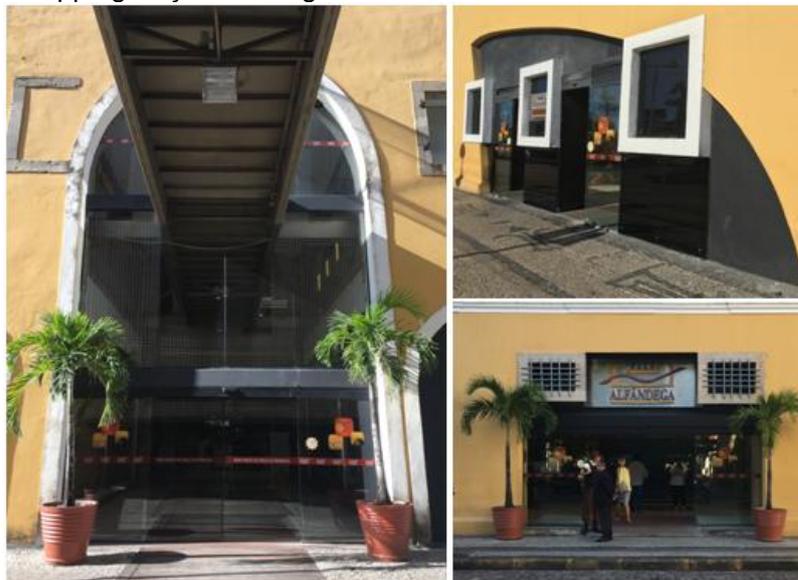
Figura 59: Vãos abertos para servirem de entrada para o Shopping Paço Alfândega

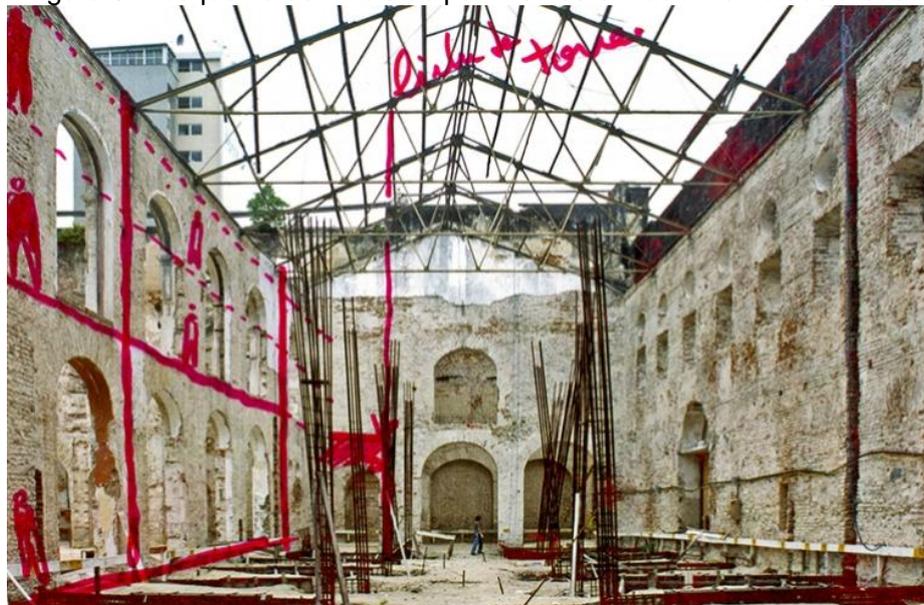
Figura 61: Esquema de níveis de pavimentos em detrimento dos arcos.

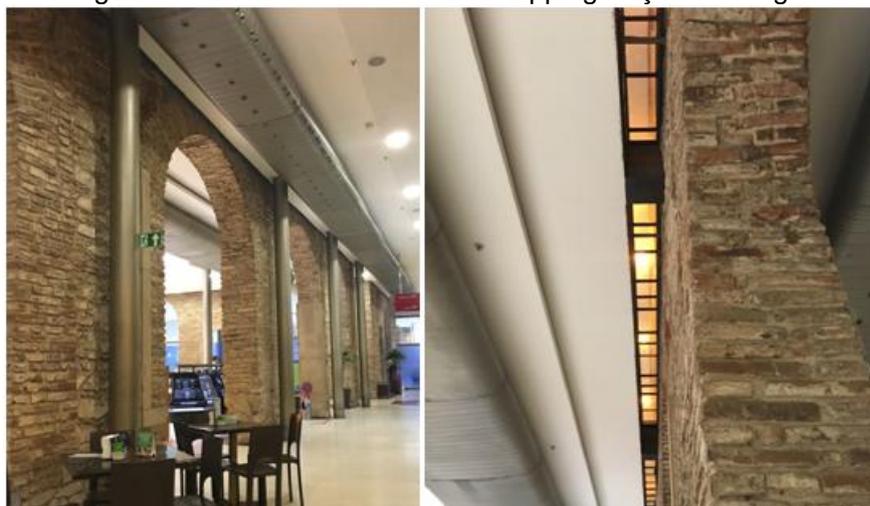
Figura 62: Estrutura metálica do Shopping Paço Alfândega.
