**O PATRIMÔNIO RELIGIOSO DE PAUDALHO: CONHECER PARA
PRESERVAR.**

Trabalho de conclusão de curso como exigência para a graduação no curso de Arquitetura e Urbanismo, sob a orientação da Professora Dr.^a Mércia Carréra.

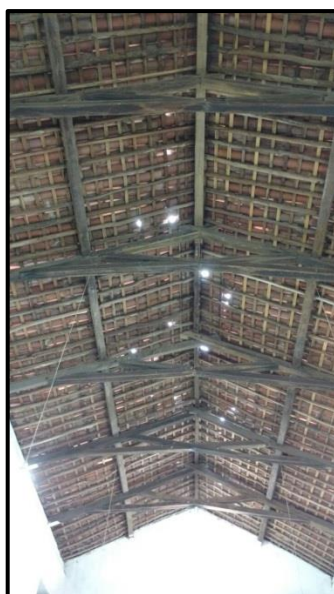
Figura 7: Estrutura do telhado

Na Igreja de Santa Tereza, a estrutura encontra-se em bom estado de manutenção e com pintura efetuada recentemente. O telhado em duas águas com cobertura em telha canal e apoiado nas paredes, é o grande causador de danos, foi perceptível o deslocamento de algumas telhas (Figura 7), ocasionando inúmeras goteiras e infiltrações.

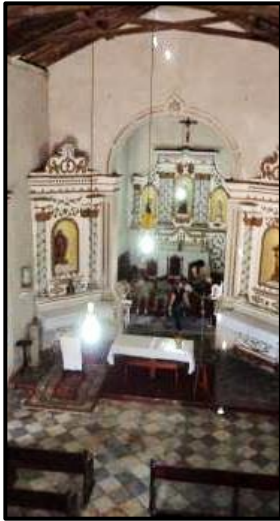
Figura 8: Piso da Nave Central.

O piso da nave central em pedra de mármore é original e mostra-se desgastado nas pedras e no rejunte ação causadas pelo tempo e a falta de conservação (Figura 8). O desgaste no piso de cimento queimado nas duas naves laterais são bastante visíveis (Figuras 9 e 10), com fissuras e lacunas, causado pela falta de manutenção adequada.

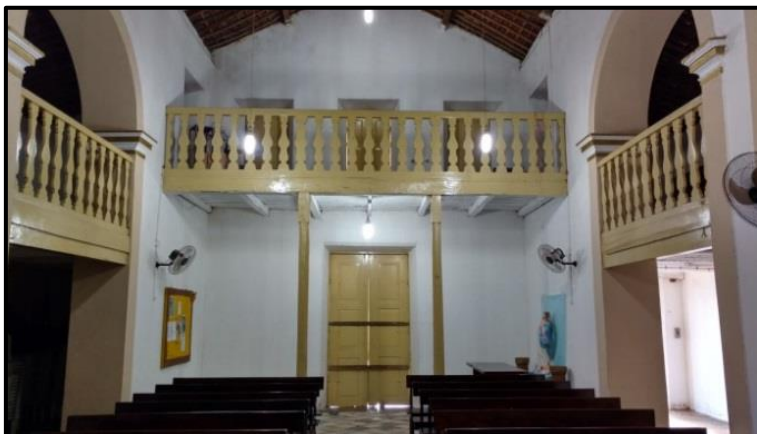
Figura 11: Interior da Igreja de Santa Tereza.

Na área interna o guarda-corpo e a escada de acesso ao coro em madeira, estão pintados com tinta a óleo na cor bege, (Figuras 11 e 12), esse tipo de pigmentação não é o ideal e feita de forma inadequada com camadas sobrepostas deformam o desenho dos ornatos, tirando suas características.

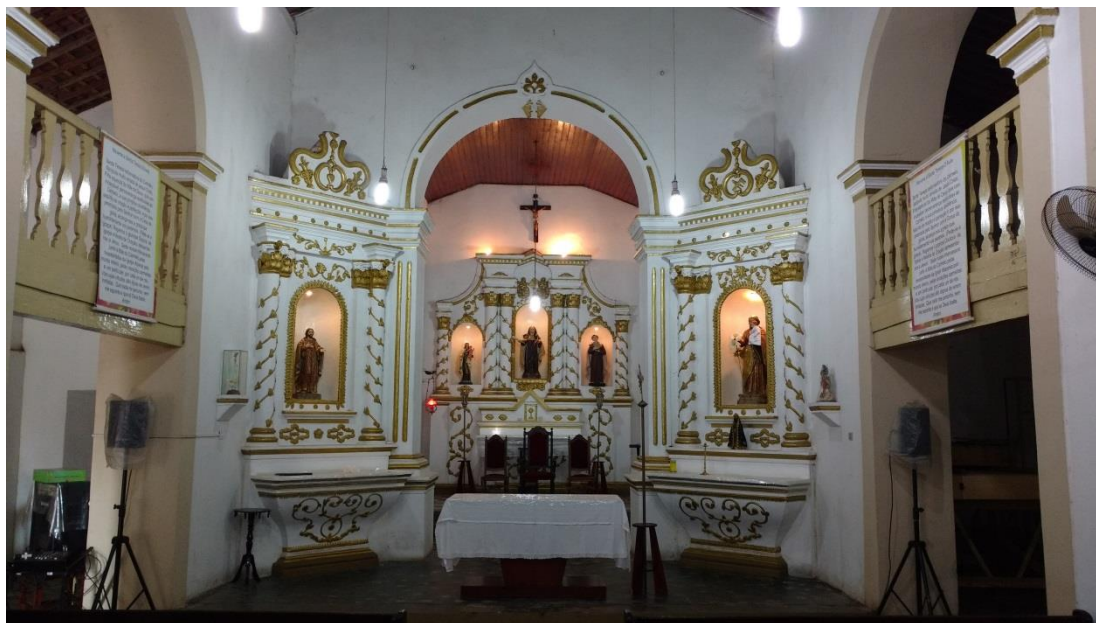
Figura 13: Altar mor da Igreja de Santa Tereza.

O altar mor e os dois altares laterais hoje são em alvenaria e estão em bom estado, com os ornamentos pintados em dourado e o fundo em branco (Figura 13).

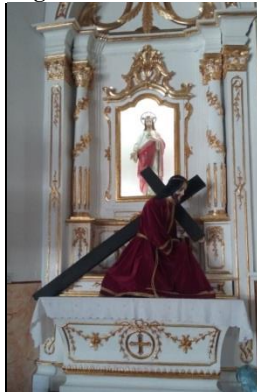
Figura 31: Altar Lateral.

Os dois altares laterais passaram por restauro há dois anos, onde algumas partes foram recuperadas e outras reconstruídas por completo (Figuras 31 e 32).

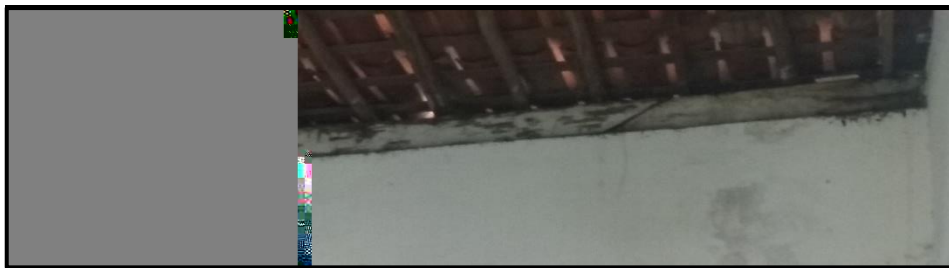
O telhado é o grande causador desse desgaste, do tipo duas águas, com estrutura de madeira e coberto com telha canal, assim como nas demais o deslocamento das telhas causa inúmeras goteiras, ocasionando infiltração em toda a edificação (Figuras 39, 40 e 41), também é visível focos de cupins e o surgimento de focos de fungos por conta da umidade (Figuras 42, 43 e 44).

Figura 42: Presença de fungos no frechal e unidade na parede.

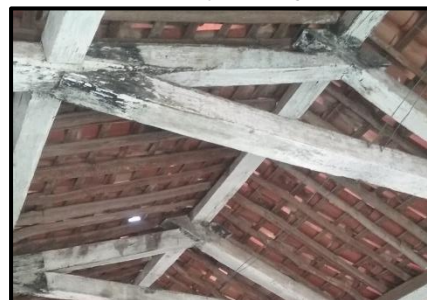
Figura 44: Presença de fungos - tesoura

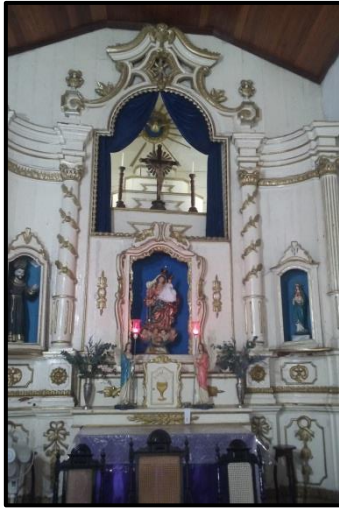
Figura 50: Altar- Mor da Igreja de N. Senhora do Rosário.

O Altar-mor é o original de madeira em estilo barroco, com os ornatos em dourado e o fundo branco, com a imagem de Nossa Senhora do Rosário no nicho central, e nos da lateral a imagem de São Francisco e Nossa Senhora Sagrado Coração de Maria (Figura 50). Encontra-se bastante depreciado pela umidade e manifestação de cupins, foi observado lacunas,

desprendimento da camada pictórica, além de instalação de fiação elétrica feita de forma inadequada sobre o Altar (Figuras 51, 52, 53, 54, 55, 56 e 57).

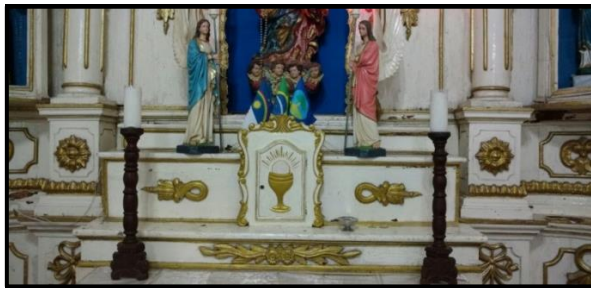
Figura 53: Lacuna.

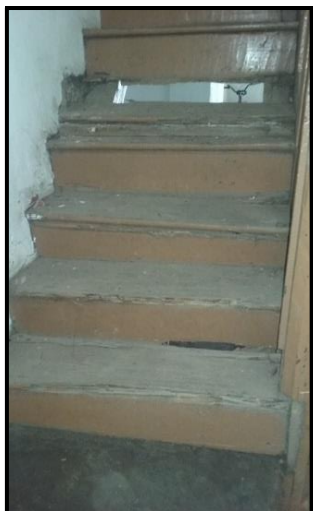
Figura 58: Escada de acesso a Galeria

A escada de acesso à galeria lateral, assim como o piso tabuado em madeira, encontra-se em péssimo estado de conservação, com lacunas e desgaste da madeira, ainda sendo usada de forma inadequada como depósito (Figuras 58, 59, 60 e 61).

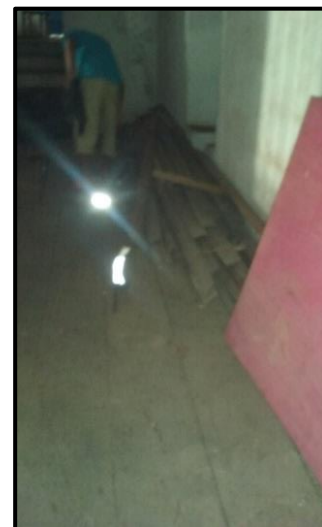
Figura 60: Uso indevido da Galeria.

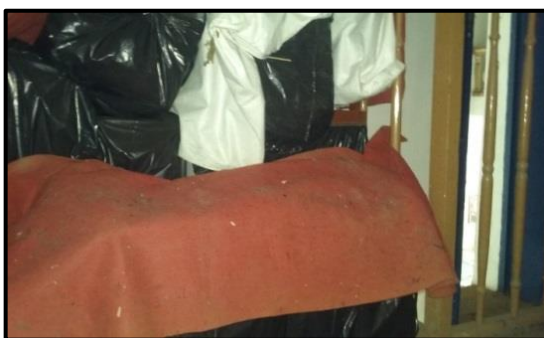
Figura 61: Material depositado indevidamente na Galeria

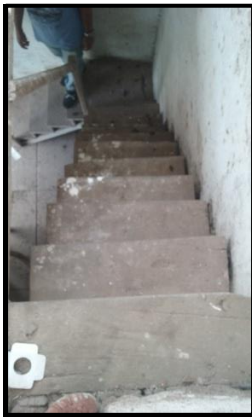
Figura 66: Escada de acesso ao sino.

Na torre sineira se repete todas as patologias das demais áreas da edificação, a escada e os pavimentos intermediários de acesso ao sino estão comprometidos (Figuras 66, 67, 68 e 69).

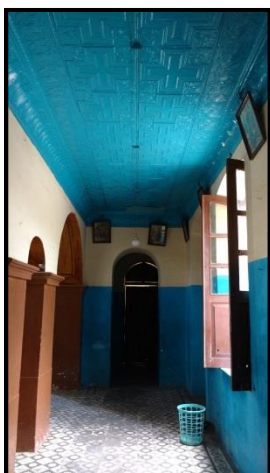
Figura 73: Forro da Nave Lateral.

A igreja não apresenta um estado de conservação e nem de manutenção. O forro e detalhes na parede estão pintados com tinta a óleo, um tom de azul celeste em todo o forro, no forro Altar-mor tem uma pintura de Nossa Senhora da Luz (Figuras 73, 74, 75, 76 e 77).

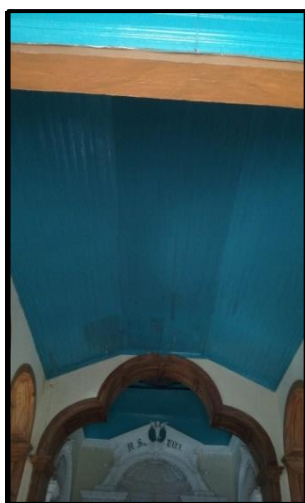
As patologias e elementos espúrios estão bem evidentes em todo o forro, como: umidade, estufamento e fiação elétrica indevida (Figuras 78, 79 e 80). A umidade proveniente da infiltração de água por consequência do deslocamento das telhas e a falta de manutenção. O guarda-corpo da galeria é todo em gradil pintado na cor prata.

Figura 78: Umidade.

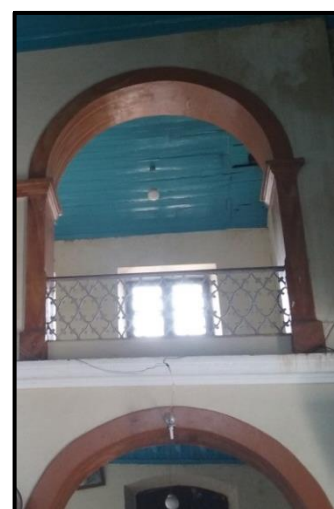
Figura 80: Estufamento e lacuna.

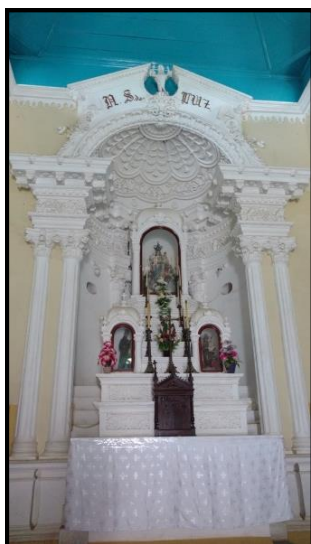
Figura 81: Altar-mor.

O Altar-mor, no qual esta a imagem de Nossa Senhora da Luz no centro, e os dois Altares laterais, no da esquerda esta a imagem de São Sebastião trazida de Portugal e está protegida por vidro, são todos em estuque, pintados de branco (Figuras 81, 82 e 83). As ofertas são depositadas no Altar do Santo.

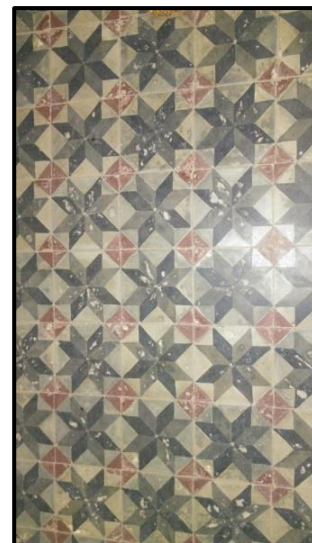
Figura 86: Desgaste do piso.

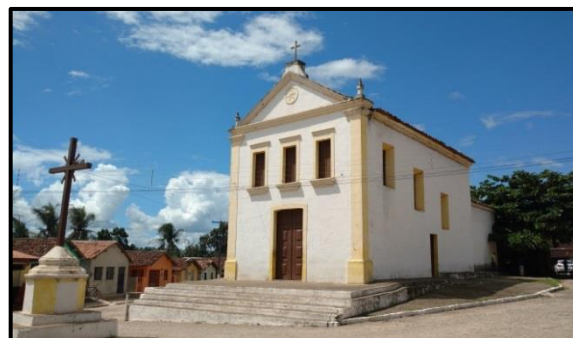
Figura 89: Capela Nossa Senhora do Rosário dos Pretos.

A frente da Capela de Nossa Senhora do Rosário dos Pretos, construção do século XVII em estilo maneirista, não sofreu intervenções de acréscimo em sua edificação. Situado a frente da Capela um cruzeiro em madeira, sobre uma base de pedra. O seu entorno é marcado pelas simplórias casas do povoado do Rosarinho (Figuras 88 e 89). É visível a descoloração da cor amarela pintada na cornija.

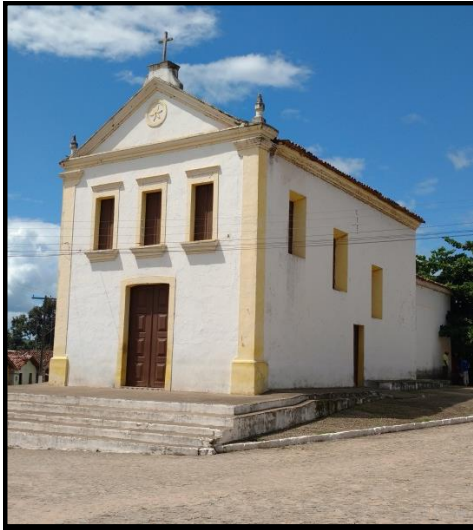
Figura 90: Telhado com beiral

O estado de conservação é relativamente bom, visto que a limpeza é realizada pelos zeladores que vem a serem moradores do povoado. O telhado em duas águas, com estrutura em madeira e coberto com telha canal com beiral (Figuras 90 e 91). O deslocamento das telha canal é a grande vilã, causando infiltrações de água, o que acarreta várias patologias.

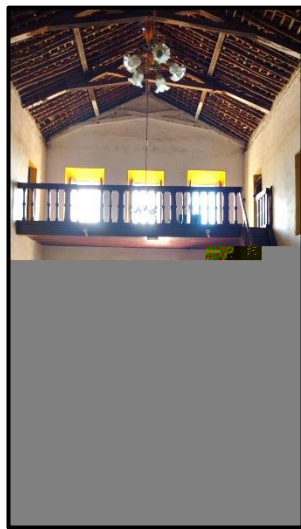
Figura 98: Coro e escada de acesso.

A estrutura do coro é toda em madeira onde consta lacuna na composição do guarda corpo, e piso tabuado, o acesso se dá por uma escada locada na lateral esquerda da Nave Central (Figura 98). O conjunto está pintado com tinta a óleo, a sobre camada deste pigmento apaga a sinuosidade dos detalhes. O piso em ladrilho hidráulico mostra as marcas do tempo, com desenho tipo arabesco na padronagem branco, preto e verde, compõe do à Capela (figura 99).

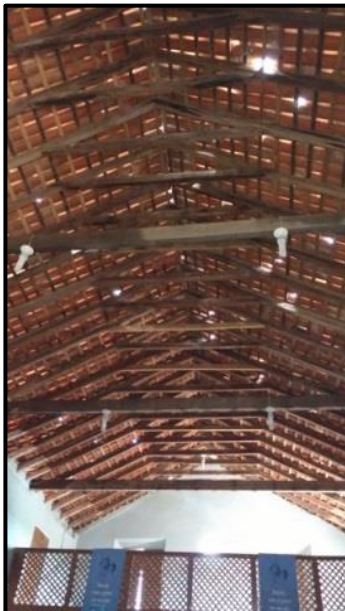
Figura 102: Estrutura do telhado.

O telhado em duas águas, com estrutura de madeira e coberto com telha canal tem eira, beira e tríplice beira (Figura 102), o deslocamento das tenhas é grande causador das patologias na edificação, devido o numero de goteiras, resultando na infiltração de água. Na imagem é possível visualizar algumas intervenções, a colocação de gradil no entorno do adro⁵ e construção de contrafortes⁶ (Figura 103), na lateral que margeia a via local como forma de conter os abalos causados pelas trepidações decorrentes do tráfego de caminhões da Usina Mussurepe.

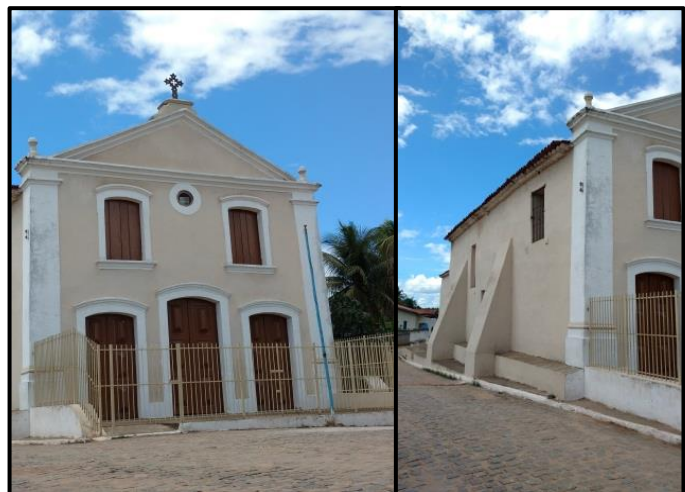
Figura 103: Gradil e Contrafortes.

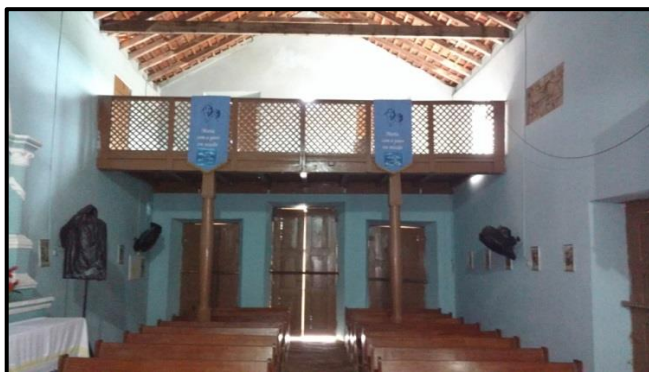
Figura 104: Coro.

O interior da Capela está pintado em azul claro, os elementos em madeiras em marrom com tinta a óleo, como o guarda corpo do coro com fechamento de muxarabi⁷ e púlpito (Figuras 104 e 105).

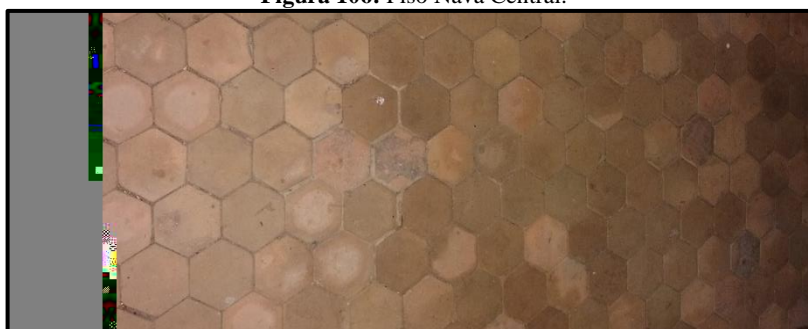
Figura 106: Piso Nava Central.

O piso passou por intervenção e foi trocado por um de cerâmicas peças em formato hexagonal, fazendo uma apologia do original (Figura 106).

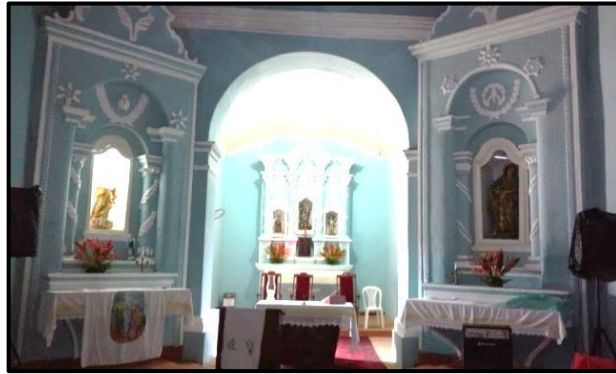
Figura 107: Altares da Capela de Nossa senhora do Desterro.

Os Altares, assim como na Capela do Rosário, são em alvenaria. Na Capela do Desterro os ornatos estão pintados de branco com o fundo em azul claro (Figura 107). O Altar-mor, com a imagem de Nossa Senhora do Rosário ao centro, ladeada pela imagem de São Sebastião e Santo Antônio (Figura 108), de tem forro em madeira tabuado pintado na cor branca com tinta a óleo, onde está marcado de forma bem visível os danos decorrente dos vários postos de infiltração de água (Figura 109).

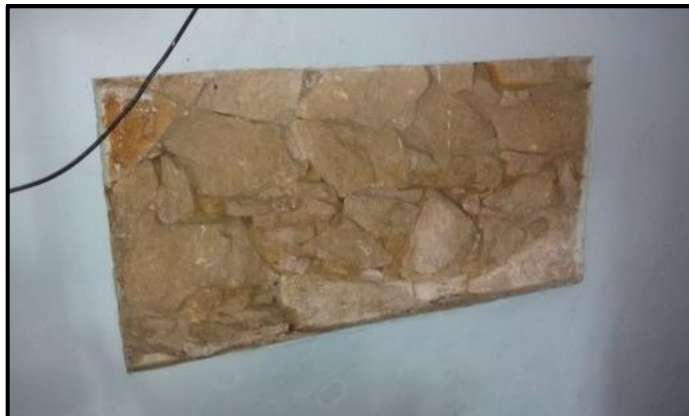
A Capela passou por algumas intervenções no decorrer dos anos, em 1854, 1869 e 1975 a reforma ocorreu em consequência dos danos causados pelas cheias do rio Capibaribe, e em 2013 o pároco da época, Padre Limacedo realizou uma reforma e a substituição do piso original do S composição e técnica construtiva usa na Capela (Figura 113).

Figura 113: - técnica construtiva.
