FACULDADE DAMAS DA INSTRUÇÃO CRISTÃ
DEPARTAMENTO DE ARQUITETURA E URBANISMO

**“O SÍTIO HISTÓRICO DA CIDADE DE OLINDA-PE MANTÊM SUAS
CARACTERÍSTICAS COMO PATRIMÔNIO DA HUMANIDADE?”**

Trabalho de Graduação desenvolvido pela aluna Millena Ramos Passos para a disciplina Trabalho de Graduação II, apresentado à Faculdade Damas da Instrução Cristã como parte dos requisitos para a conclusão do Curso de Arquitetura e Urbanismo em 2016.2, sob a orientação da professora Stela Gláucia Alves Barthel e acompanhamento da professora Ana Karina Alencar.

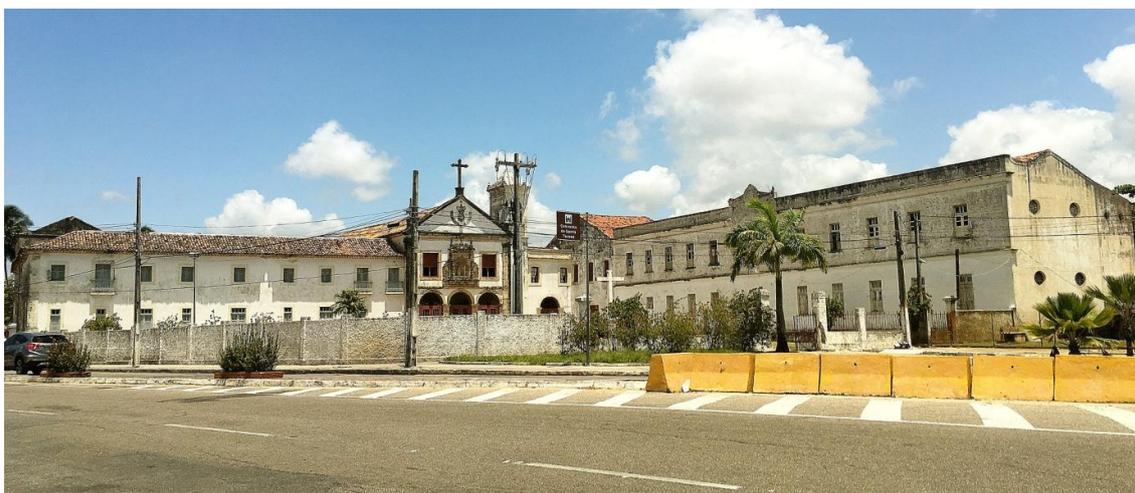
FIGURA 7: IGREJA E CONVENTO DE SANTA TEREZA

Ao fazer um percurso pelo Sítio Histórico de Olinda e entrando no polígono de preservação, vê-se a Igreja e Convento de Santa Tereza, que se encontra em estado de conservação deteriorado (Figura 7). Mesmo que ainda funcionando normalmente, ainda sendo palco de missas, casamentos e outras celebrações, não há verbas nem incentivo para a preservação do bem.

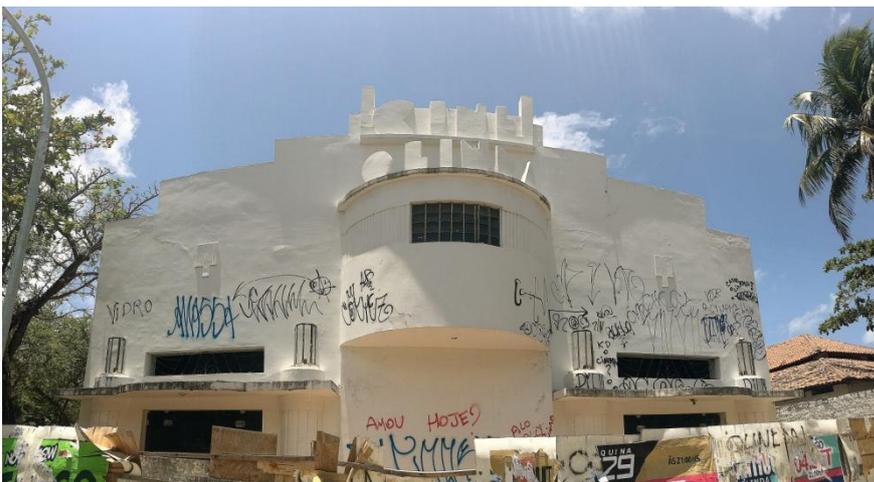
FIGURA 8: CINE OLINDA

Continuando o trajeto pela Av. Olinda e adentrando na Av. Santos Dumont, encontra-se o cinema Duarte Coelho, também conhecido como Cine Olinda (Figura 8), um equipamento público em estado de abandono que se encontra fechado há mais de 50 anos. Há dois anos foi iniciada a obra de restauro que até os dias atuais não se notou nenhuma evolução no seu estado de preservação.

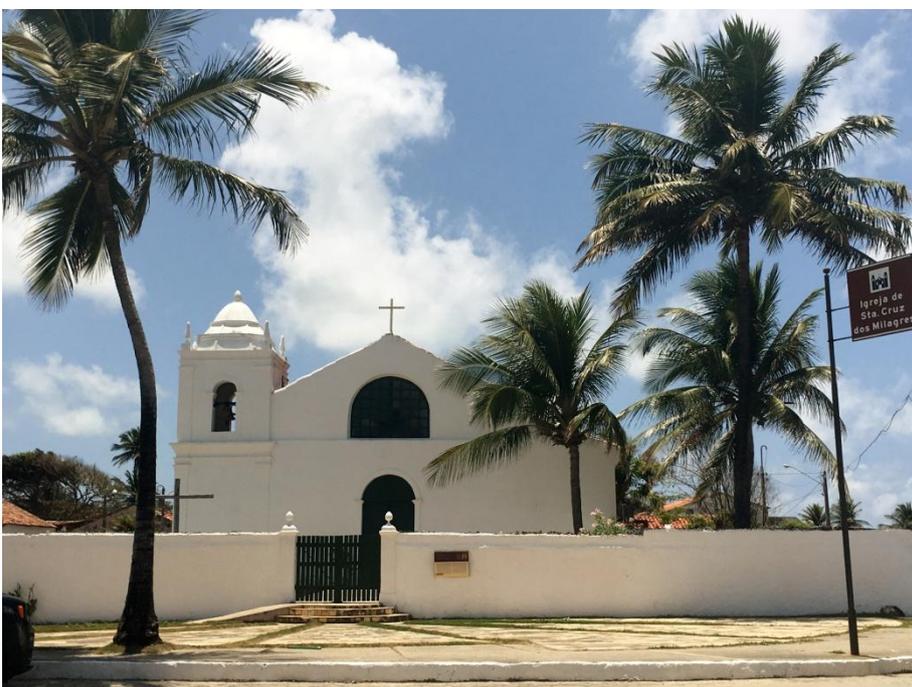
FIGURA 9: IGREJA DE SANTA CRUZ DOS MILAGRES

Por trás do Cine Olinda, encontramos a Igreja de Santa Cruz dos Milagres, ainda no bairro do Varadouro, na Rua Augusto Ramos, defronte à Praça do Largo dos Milagres (Figura 9). Por mais que a igreja não apresente patologias na sua edificação e sendo possível notar que passou por algum tipo de reforma recentemente, é possível notar que sua fachada não mais apresenta parte dos seus adornos originais.

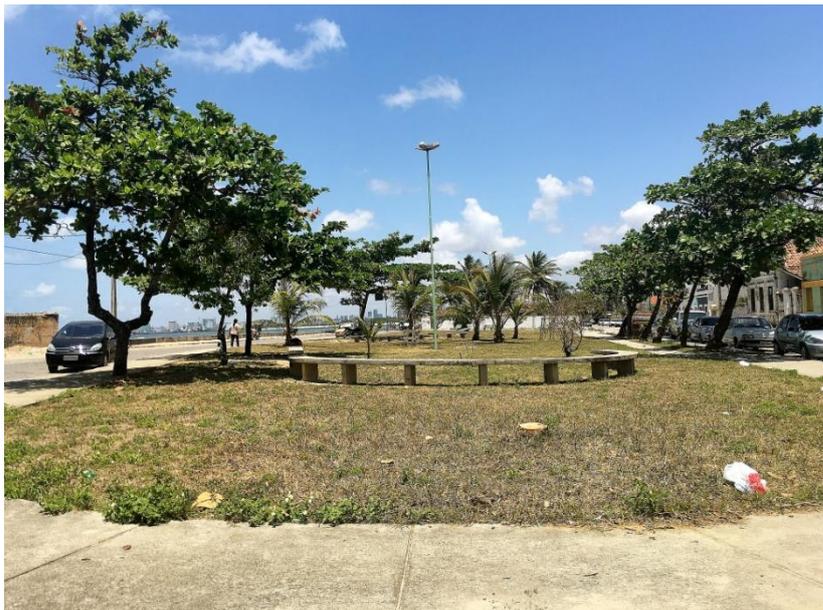
FIGURA 10: PRAÇA DOS MILAGRES

Apesar da igreja se encontrar atualmente em bom estado de conservação, a praça está sem cuidados, podendo-se ver equipamentos quebrados e lixo espalhado (Figura 10). Além disso, a praça é pouco utilizada, um dos motivos é por ser muito exposta à insolação.

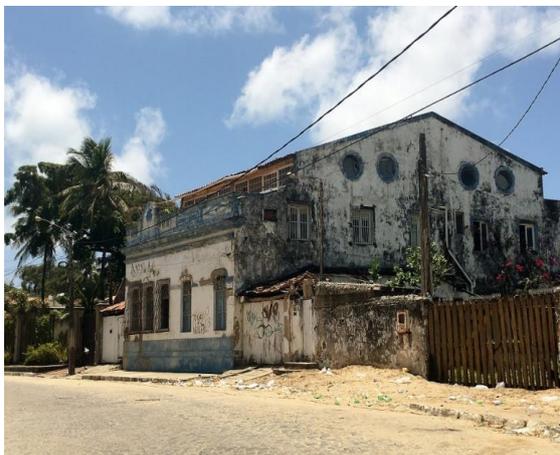
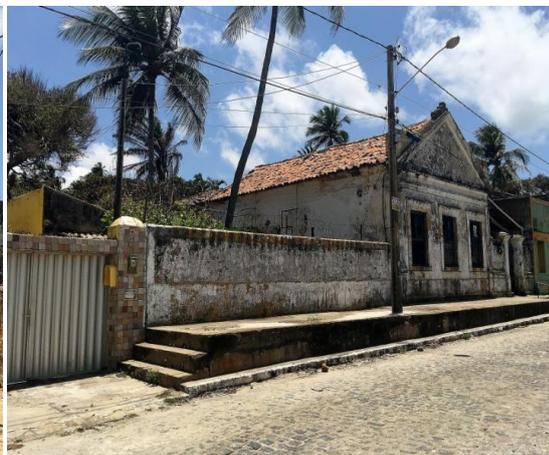
FIGURA 11: ENTORNO DO LARGO DOS MILAGRES FIGURA 12 – ENTORNO DO LARGO DOS MILAGRES:

A maioria das casas em volta do Largo dos Milagres também se encontra em péssimo estado de conservação. Nelas nota-se a existência de vários fatores de agentes naturais, como a vegetação parasitária, que contribuem para a sua degradação (Figura 11 e Figura 12), isso por conta do abandono do casario e descaso com a preservação do patrimônio.

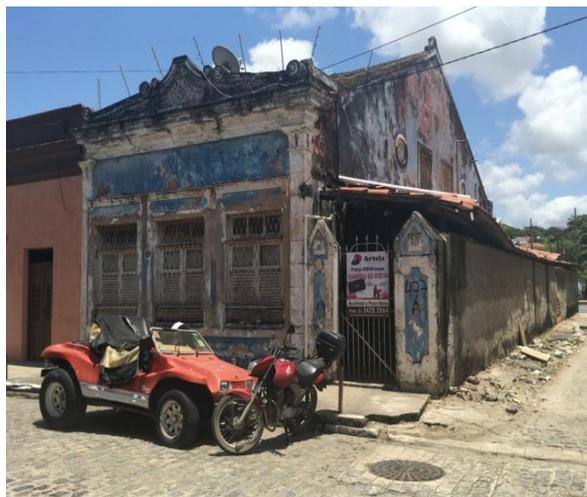
FIGURA 13 - FACHADAS DA RUA AUGUSTO RAMOS FIGURA 14 – FACHADAS DA RUA AUGUSTO RAMOS

Adiante do Largo dos Milagres, na Rua Augusto Ramos existem casas que mesmo estando habitadas não têm nenhum tipo de tratamento em suas fachadas com relação à preservação do patrimônio (Figura 13 e Figura 14). Nota-se a presença de mofo nas fachadas, infiltrações nas platibandas, pintura descascada e sujeidade nas fachadas.

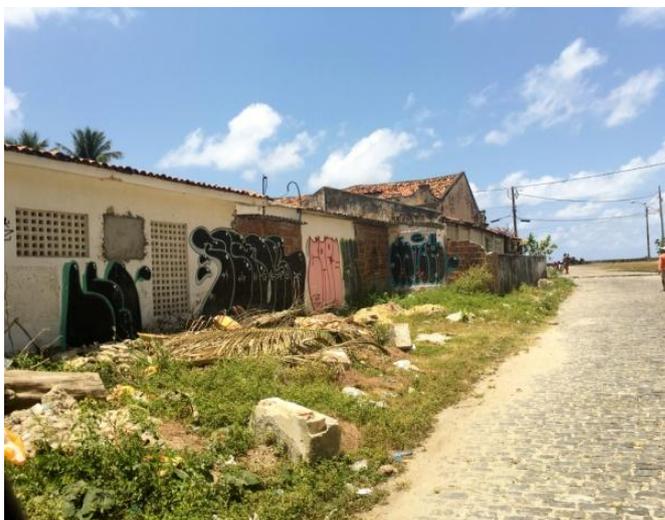
FIGURA 15 – FACHADAS AVENIDA DEZ DE NOEMBRO:

Saindo da zona mais perto do mar e indo em direção ao Setor A – área de maior rigorosidade de preservação –, nota-se que as ruas mais estreitas são as que mais se encontram em estado de abandono (Figura 15). É possível notar que as fachadas encontram-se totalmente descaracterizadas por mudança de elementos construtivos, há presença de pichações e, além disso, há uma grande quantidade de lixos jogados ao longo da rua.

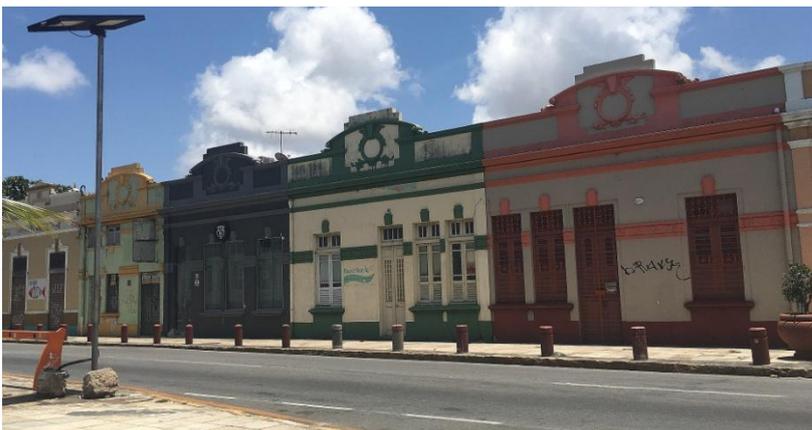
FIGURA 16: FACHADAS RUA DO SOL

Ainda no percurso pelo polígono da área tombada do Sítio Histórico, indo em sentido à Rua do Sol, encontram-se casas com estilos arquitetônicos conservados, e sua pintura em ótimo estado, porém há pichações nas fachadas do casario (Figura 16).

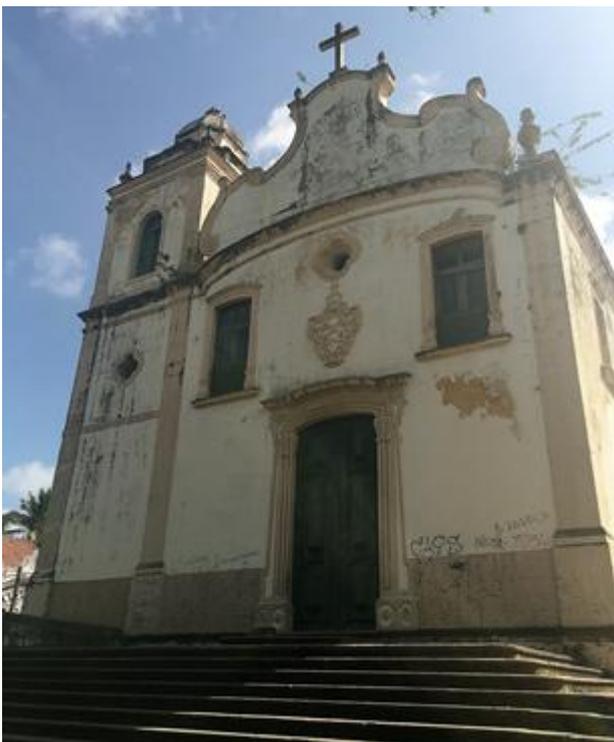
FIGURA 17 – IGREJA DE SÃO APÓSTOLO PEDRO:

Distanciando-se proximidades da orla, em direção à área de colinas do Sítio Histórico, encontra-se a Igreja de São Pedro Apóstolo (Figura 17), pouco antes das ladeiras que dão acesso ao Alto da Sé. Segundo dados da Prefeitura de Olinda, a última restauração da edificação foi em 1992, desde lá não houve mais qualquer intervenção para tratar da degradação da igreja.

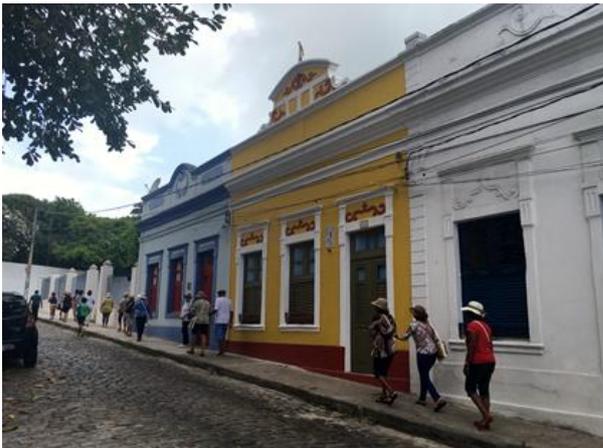
FIGURA 18 – FACHADA DIREITA DA RUA SÃO FRANCISCO

À medida que se aproxima do Alto da Sé, melhora o estado em que se encontra a conservação do patrimônio. Mais adiante na Rua São Francisco, sentido Alto da Sé, as casas restauradas (Figura 18), pintadas, sem patologias aparentes, com adornos originais e com os estilos arquitetônicos conservados.

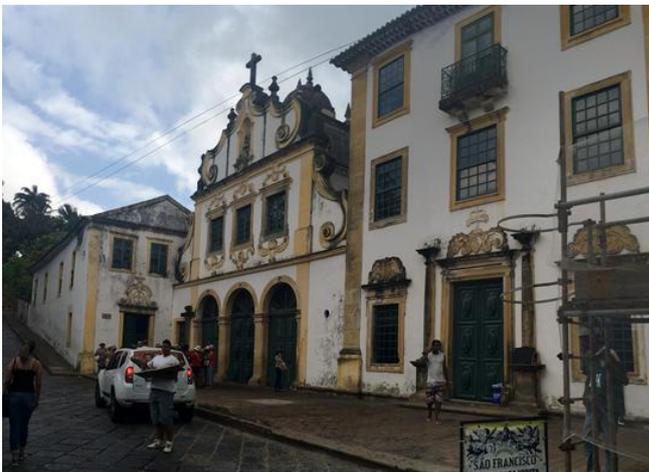
FIGURA 19 – CONVENTO SÃO FRANCISCO:

No perímetro do Alto da Sé, encontra-se um número significativo de igrejas. Algumas delas são: o Convento de São Francisco (Figura 19), a Igreja da Sé (Figura 20) e a Convento de Nossa Senhora da Conceição (Figura 21).

Essas igrejas históricas intercalam entre os estilos maneirista, barroco e rococó. Apesar de seus estilos ainda serem conservados, as igrejas se encontram em péssimo estado de conservação. Todas elas com falhas no reboco, sujidade nas fachadas principais, crosta negra e pintura descascada.

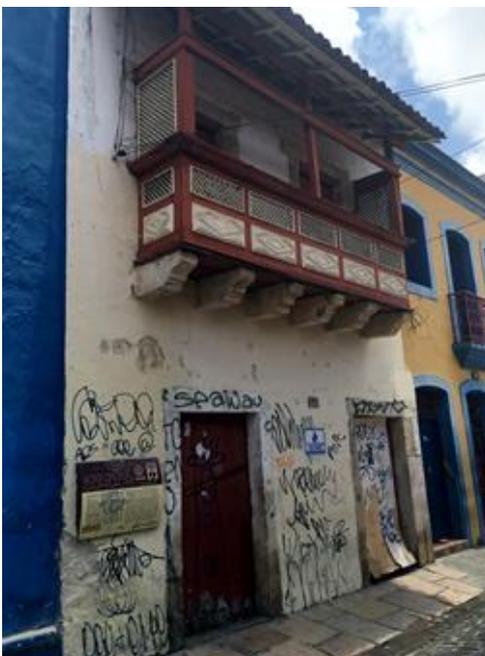
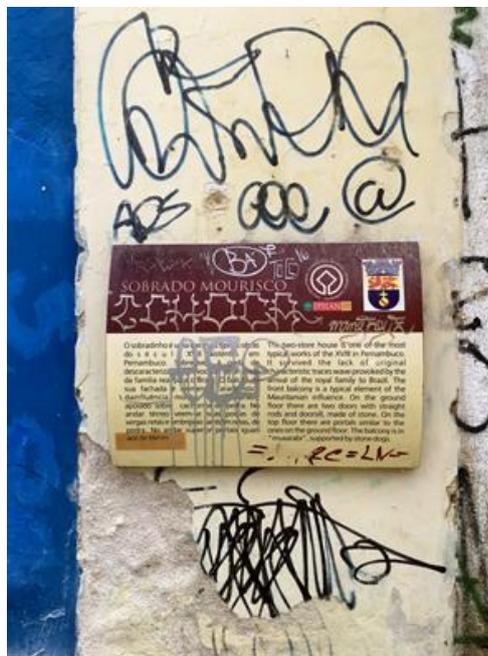
FIGURA 22 – SOBRADO MOURISCO

Seguindo ainda no perímetro de tombamento do sítio histórico, hoje existem apenas dois sobrados com abalcoado estilo “Muxarabi”. Um deles, o Sobrado Colonial Mourisco (Figura 22), mesmo com placa de informação (Figura 23) sobre a história e importância dos “sobradinhos”, encontra-se deteriorado.

Na sua fachada pode se notar muitas pichações, pintura descascada, infiltração na fachada e até o apodrecimento da madeira do muxarabi.

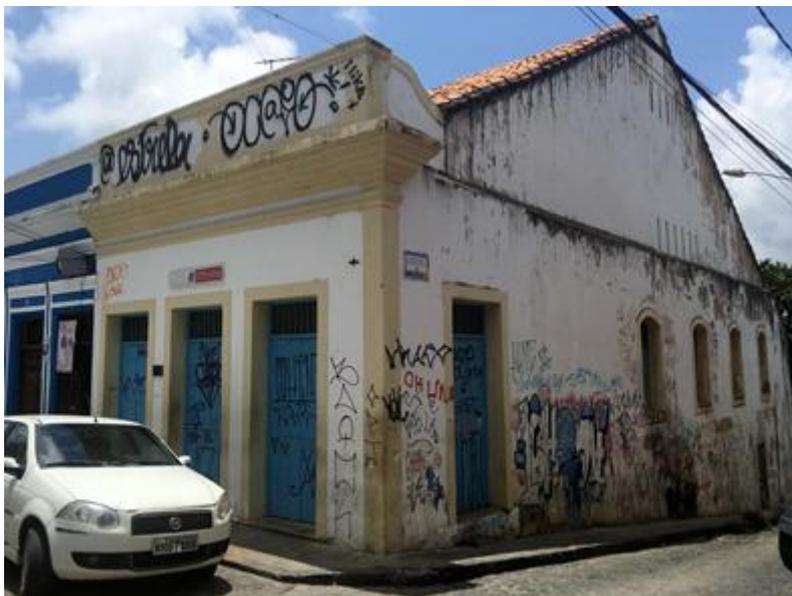
FIGURA 24 – SEDE DO IPHAN OLINDA/PE:

Por último no trajeto abordado nesta pesquisa, encontra-se a Sede do IPHAN OLINDA/PE (Figura 24). O próprio instituto, que é o órgão gestor público federal responsável pela

preservação de bens patrimoniais, encontra-se em péssimo estado de conservação. Ambas as fachadas estão pichadas, com crosta negra, infiltrações e pintura descascada.
