**INVENTÁRIO DA ARQUITETURA VERNACULAR NO
SERTÃO DE ITAPARICA – PE: FLORESTA E
CARNAUBEIRA DA PENHA**

Trabalho de Graduação desenvolvido pela aluna: Raisia Carvalho de Oliveira, orientado pela professora Mércia Carréra e apresentado ao curso de Arquitetura e Urbanismo da Faculdade Damas da disciplina de Trabalho de graduação II, ministrado pela professora Luciana Santiago.

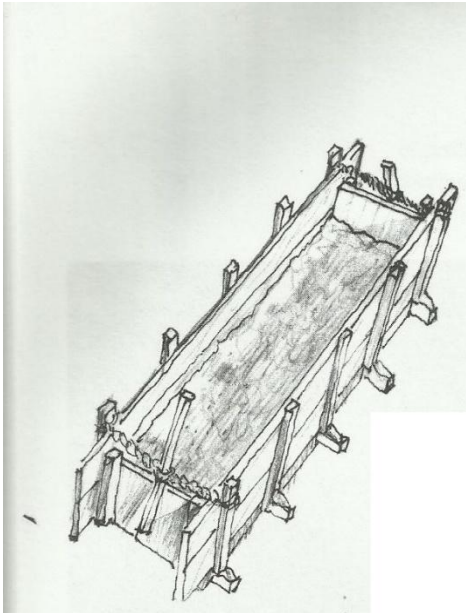
FIGURA 13 – Taipal

Para começar a construção, fecham-se os taipais nas duas extremidades com peças denominadas de frontais. Aos poucos coloca-se a terra, e socada com um pilão (figura 14), como o primeiro pedaço de parede concluído, deslocam-se as taipas horizontalmente (figura 15). Com a evaporação da água, enquanto as paredes secam, começam a surgir muitas fissuras, com isso é necessário que se empregue pedra, fibras, capim, para assim melhorar a resistência. Nas fundações coloca-se o máximo de pedras possíveis (figura 16), para melhoras na estrutura (WEIMER,2012).

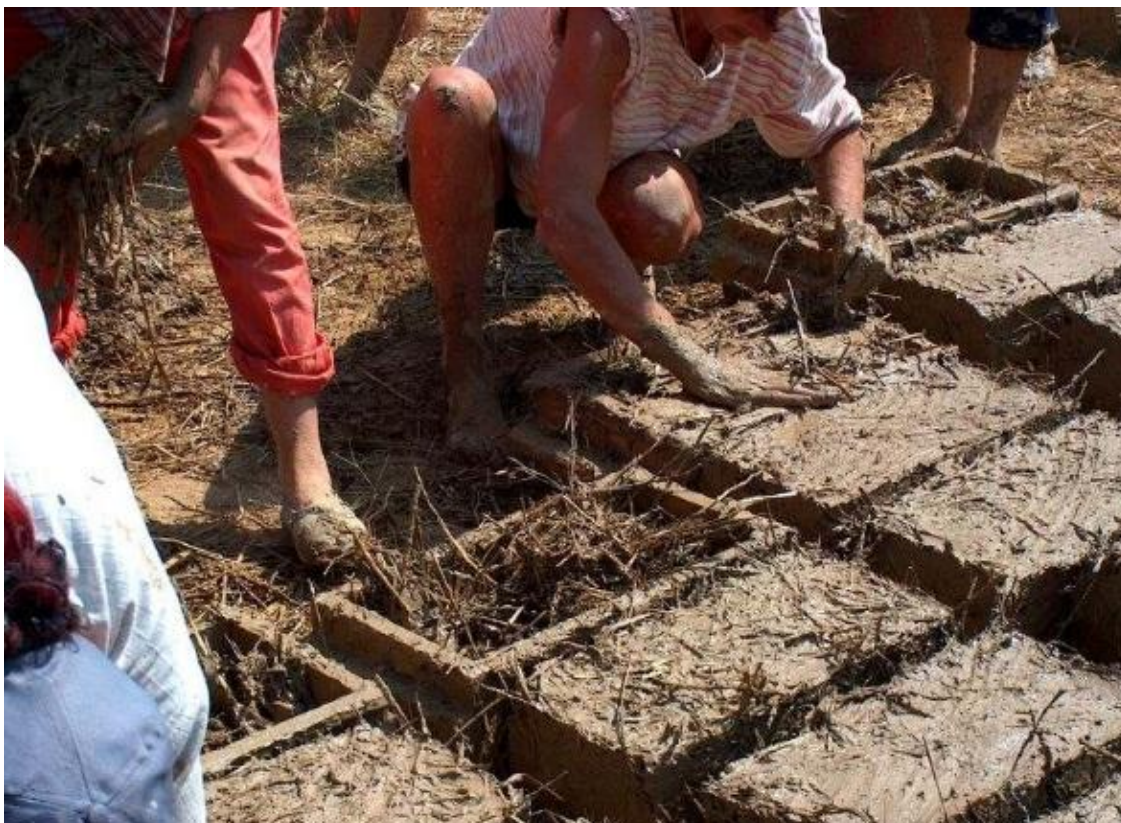
FIGURA 19 – Formando os tijolos de adobe

Abre-se um buraco no solo apropriado, coloca-se água, em seguida fibras vegetais, amassando a terra com os pés, com a massa pronta são jogadas dentro das formas de madeira molhadas para que a terra não cole (figura 19), sendo maior a força, melhor será a aderência (PROMPT,2008).

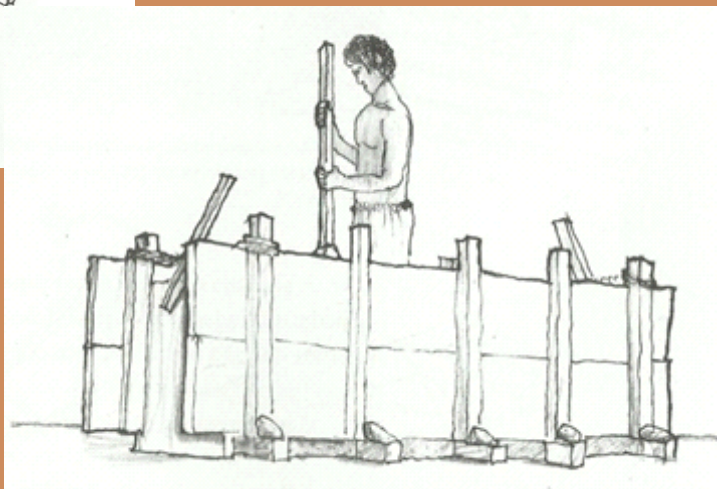
A técnica utiliza barro, fibras vegetais, água, e algum aglomerante como estrume ou sangue de animais. Esse material, é colocado em fôrmas de madeira, denominadas de Taipal , que são confeccionadas por tábuas de 40 cm de altura. Compacta-se a mistura em camadas de 20 cm com a ajuda de um pilão, e retira-se a umidade extra, colocando a próxima camada, até a altura desejada. É preciso que as paredes possuam cerca de 60 cm de espessura, pois são muito frágeis. Pode-se adicionar pedras, a argamassa, formando um chamado Canjicado.
