NOS ALICERCES DO TEMPO:

O RESGATE DO PÁTIO SÃO JOSÉ DO RIBAMAR
NO RECIFE-PE

**FACULDADE DAMAS DA INSTRUÇÃO CRISTÃ
CURSO DE ARQUITETURA E URBANISMO**

Trabalho de conclusão de curso apresentado como exigência parcial para a Graduação no Curso de Arquitetura e Urbanismo, sob orientação do Profº. Drº. Pedro Henrique Cabral Valadares.

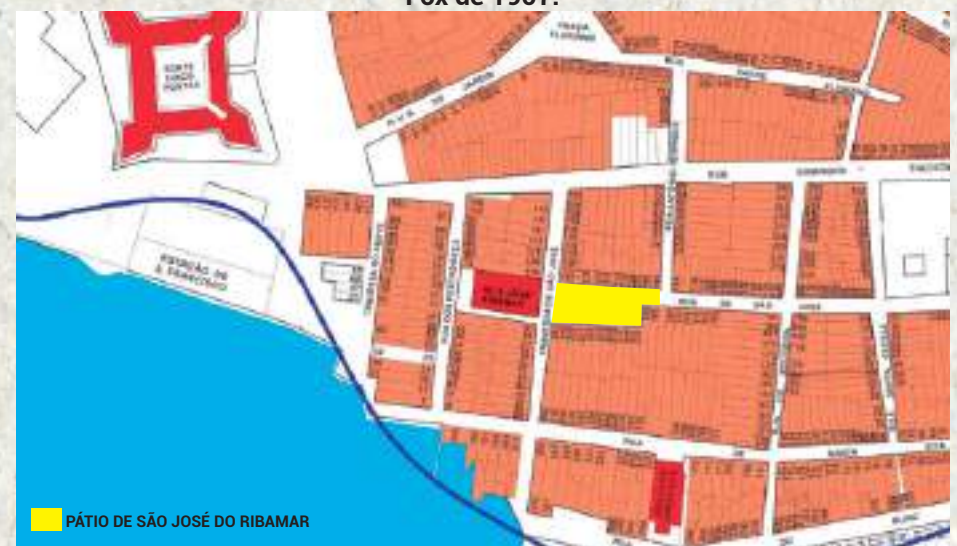
Figura 04 – Sobreposição de mapa de 1808 (em cores) ao mapa de Douglas Fox de 1907.

Em tempo, percebe-se que o pátio de São José ainda não havia sido plenamente cercado por edificações, o que viria a ocorrer anos mais tarde, em data indefinida como exposto no mapa de 1771 (Figura 03). Todavia, o mapa de 1808, de autoria de José Portugal, ilustra o pátio já completo, na configuração geométrica que se apresenta na atualidade, com sua respectiva igreja como elemento dominante, conforme visto na Figura 04.

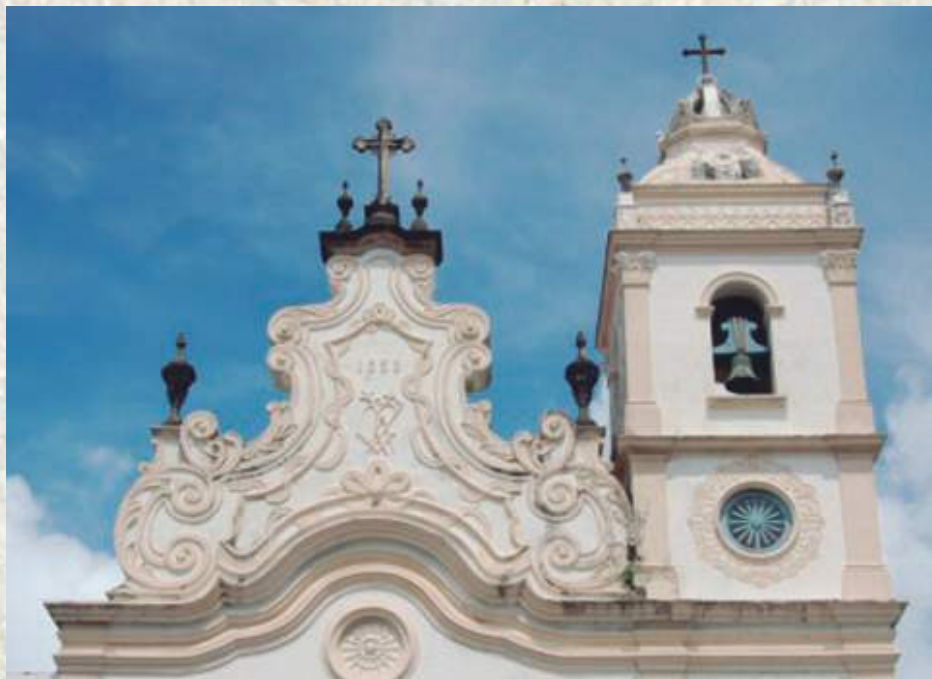
Figura 05 – Frontispício da igreja São José do Ribamar.

A partir disto, observa-se que, durante o século XIX, a igreja de São José do Ribamar passou por reformas, sendo reinaugurada em 1896, todavia, ainda sem ornamentos torre sineira, elementos que somente viriam a ser acrescentados no século XX. Naquele momento, a data de 1653 foi cravada na fachada (Figura 05), com a intenção de vincular a edificação ao período da ocupação holandesa, visto que foi uma época importante para os memorialistas da cidade (SIMPÓSIO NACIONAL DE HISTÓRIA, 2017).

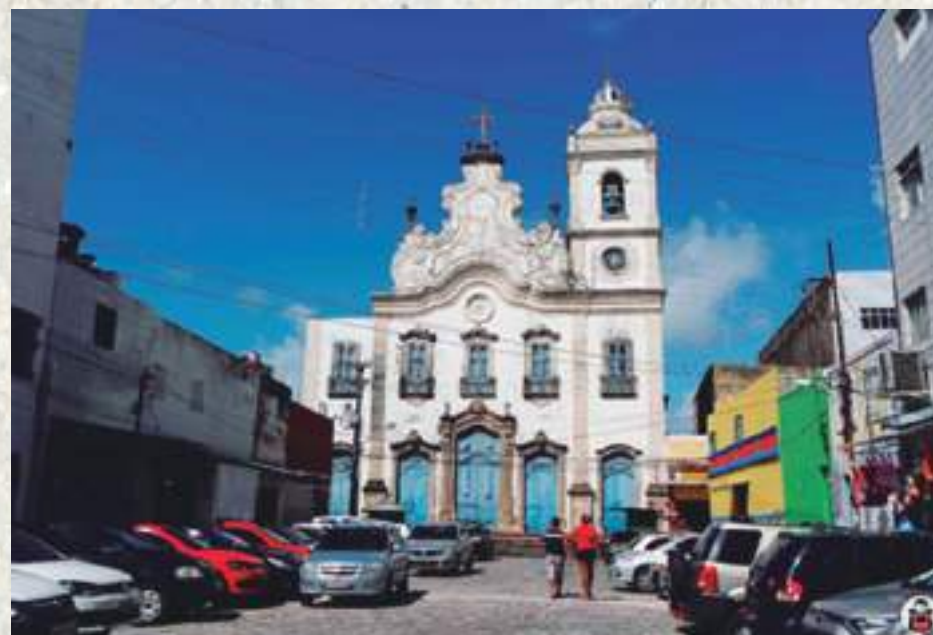
Figura 07 – Pátio de São José do Ribamar atualmente.

Atualmente, os imóveis do pátio funcionam predominantemente como depósito de mercadorias e o pátio em si funciona como estacionamento de veículos, conforme se demonstra na Figura 07, desvirtuando a dinâmica primitiva e tradicional dos pátios.

Tendo em vista o exposto, observa-se que, entre as descaracterizações dos imóveis que conformam o pátio de São José, constatam-se acréscimos que avançam sobre a calçada, eliminação de elementos decorativos, reformulação dos vãos de portas e janelas, acréscimo de pavimento, substituição de telhas cerâmicas por telhas de fibrocimento, dentre outras. Em resultância disto, pode-se observar que são raros os vestígios de elementos de períodos remotos, ao passo que, em alguns imóveis, percebe-se a presença de componentes do estilo eclético, em voga no Recife no início do século XX, sendo, portanto, uma intervenção reestilizadora, visto que tais imóveis datam de períodos entre os séculos XVIII e XIX, quando tais edificações não possuíam estilo arquitetônico definido, podendo ser constatado através das plantas registradas no anexo A.

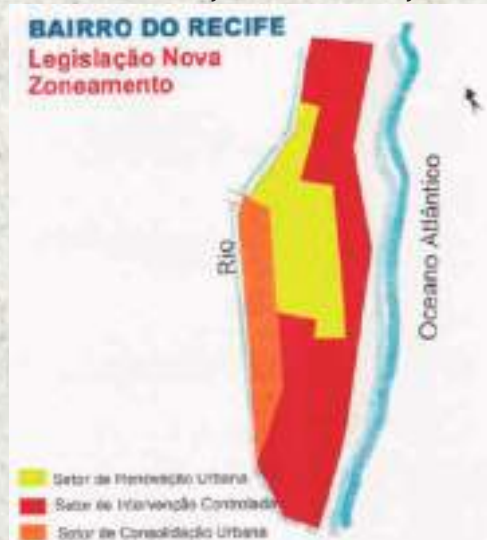
Figura 12 – Setores de Intervenção da revitalização do bairro do Recife.

De modo a alcançar estes objetivos, o plano observa a necessidade de uma nova legislação para o bairro; sendo assim ele ficou subdividido em setores com formas de intervenção próprias, são eles: o Setor de Renovação, o Setor de Consolidação e Setor de Revitalização (ver Figura 12).

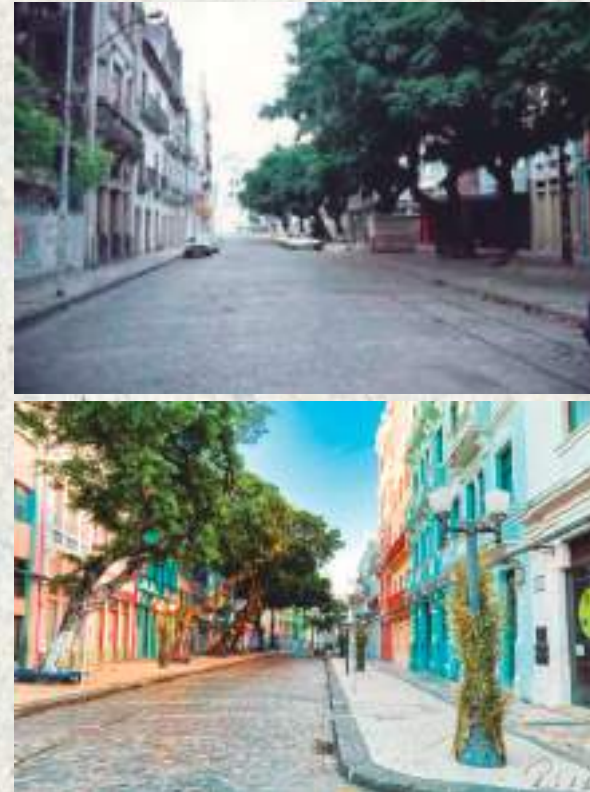
Figura 14 – Fotografia da rua do Bom Jesus antes e depois da intervenção.

Sendo assim, considerado como um exemplar moderno de intervenção em um centro histórico cercado de valores defendidos por teóricos do passado, conforme se pode constatar na Figura 14, com o registro do antes e depois da intervenção.

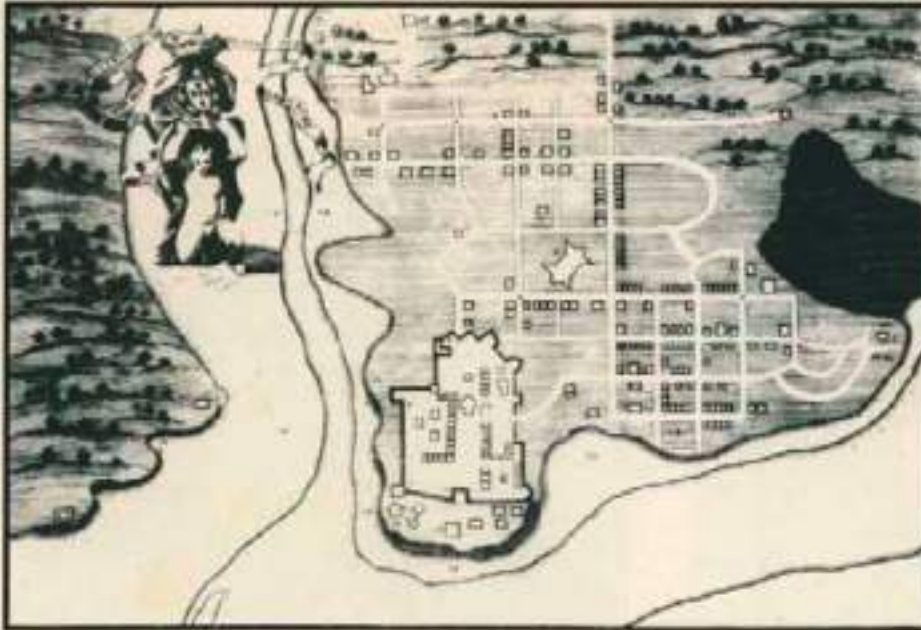
Figura 15 – Mapa de São Luís – MA em 1640.

O processo de crescimento se deu através da extensão interiorana da ilha, nos séculos XVIII e XIX. Sua malha viária ortogonal, conforme mostrado na Figura 15, conferiu a São Luís uma particularidade urbanística distinta dos demais núcleos históricos do Brasil (VIEIRA, 2006).

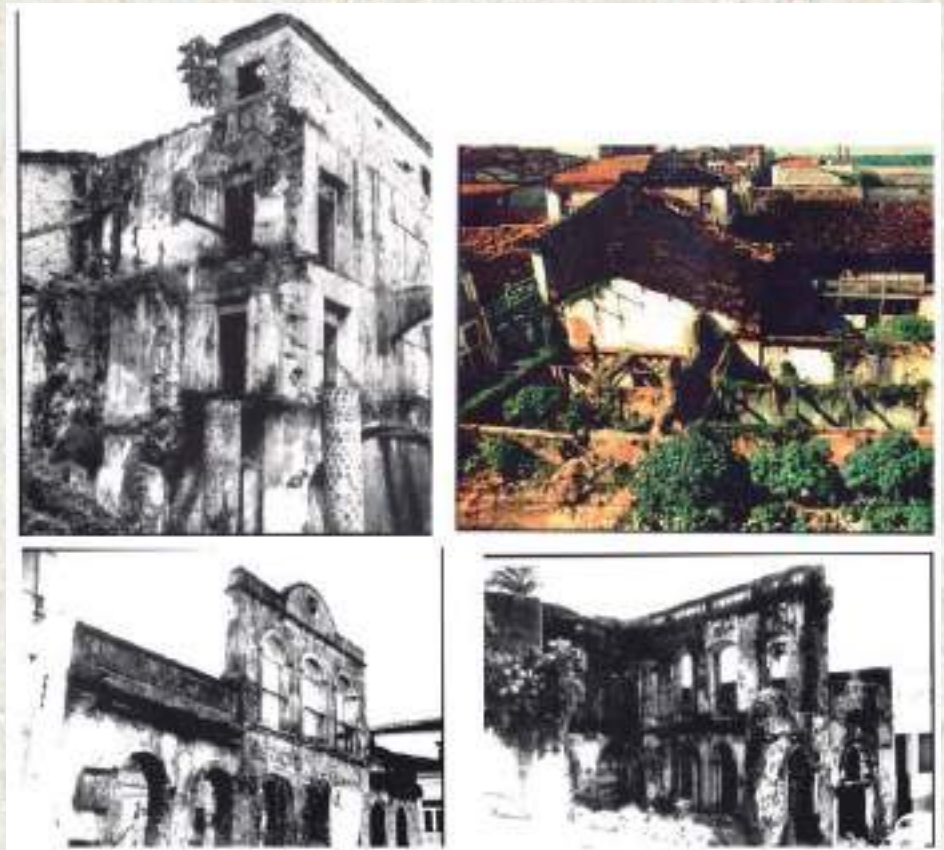
Figura 17 – Estado de degradação bairro da Praia Grande antes do projeto Reviver.

Posteriormente, já em 1987, surge o Projeto Reviver (continuação do projeto da Praia Grande), que visava reconstruir e revitalizar imóveis da área. Em primeiro momento, as intervenções se deram nas obras de recuperação de imóveis pontuais, devido ao estado avançado de ruína conforme explicitado na Figura 17.

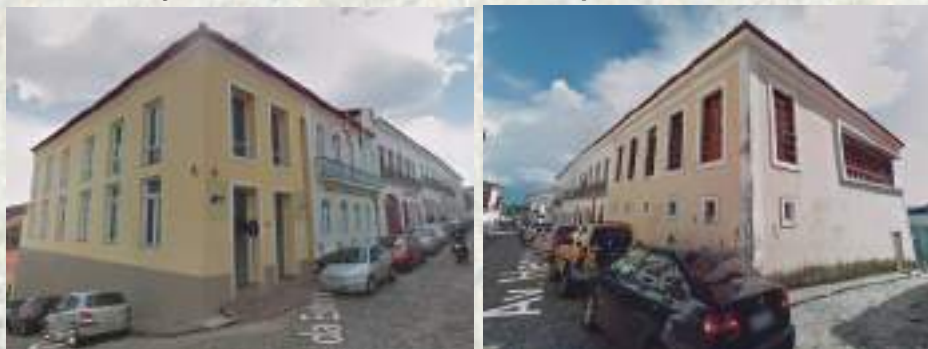
Figura 18 – Exemplos de “integração arquitetônica”: Clube dos diretores lojistas e o auditório da escola de arquitetura – UEMA.

Como foi demonstrado, ambos edifícios se localizam na mesma rua, um em cada extremidade, e não se mistura aos demais, apesar de notarmos a harmonização com o conjunto através da releitura de aberturas, esquadrias e cores, mesmo sem apresentar elementos reconstruídos como por exemplo a cimalha. Tudo isso remete à ambiência do cenário desse núcleo histórico e reafirma seus valores de conservação, de patrimônio e como consequência sua valorização turística.

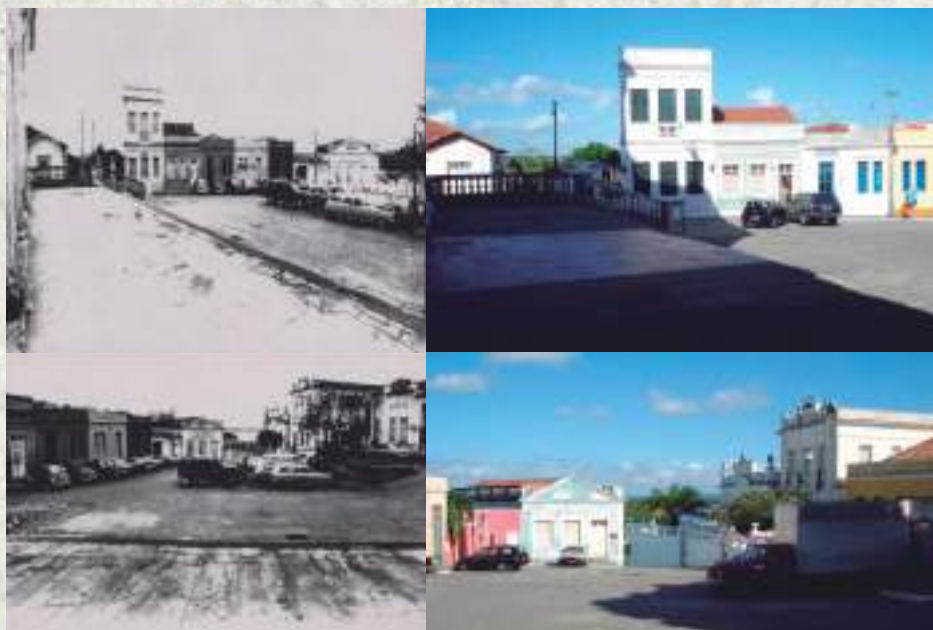
Figura 19 – Fotos comparativas do Largo de São Pedro Gonçalves.

Em última análise, esse núcleo histórico, antes instituído como convergente de mercadorias, informações e pessoas (com a função de reunir e integrar os fluxos vindos das demais áreas da cidade e de outros lugares) assim como de dispersão dos mesmos para outros pontos do município, revela-nos hoje todo o potencial a ela atribuído enquanto parte importante da história e da memória de toda cidade (Figura 19).

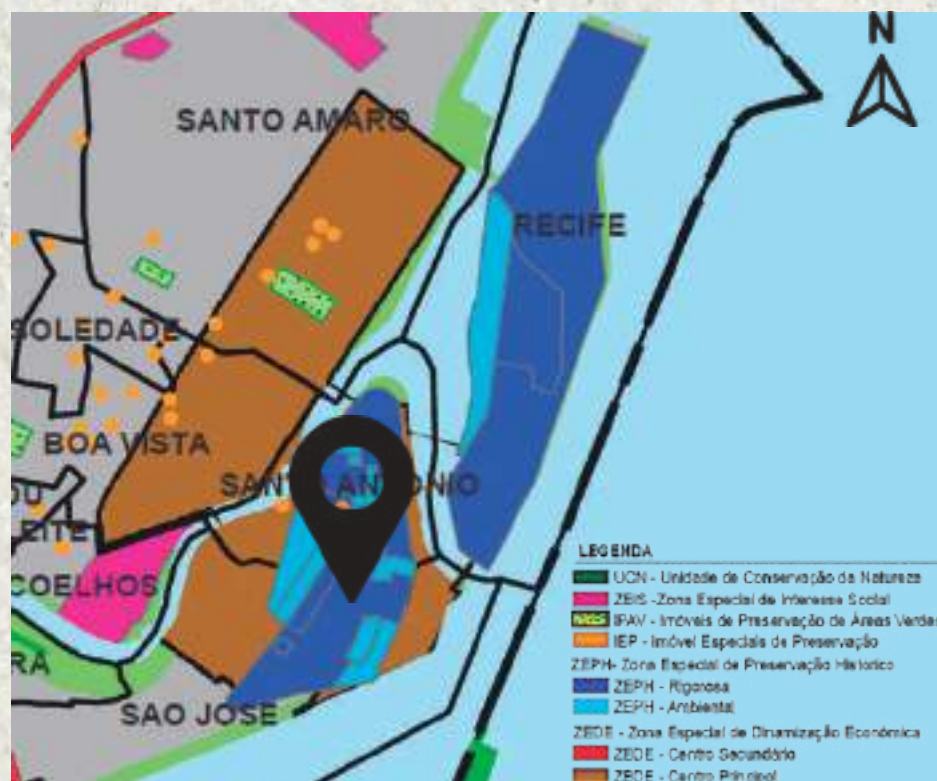
Figura 20 – Recorte das Zonas especiais instituídas pelo plano diretor do Recife.

Por pertencer à Zona Especial de Preservação do Patrimônio Histórico-Cultural (ZEPH), conforme mostrado na Figura 21 extraída do anexo 02 do plano diretor do Recife, toda e quaisquer intervenção deve passar por uma análise especial do órgão competente, nesse caso o IPHAN.

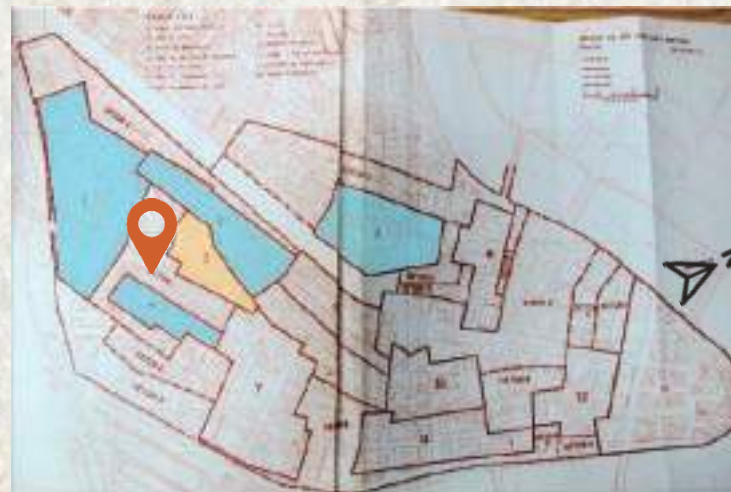
Figura 21 – Recorte das Zonas especiais instituídas pelo plano diretor do Recife.

demandas de atividades na área, recomendando assim seu estímulo e manutenção. Atividades essas retratadas para uso habitacional, associado a comércio e serviços (marcados em azul), no qual o objeto de estudo da pesquisa se insere e os de uso predominantemente residencial (marcado em laranja).

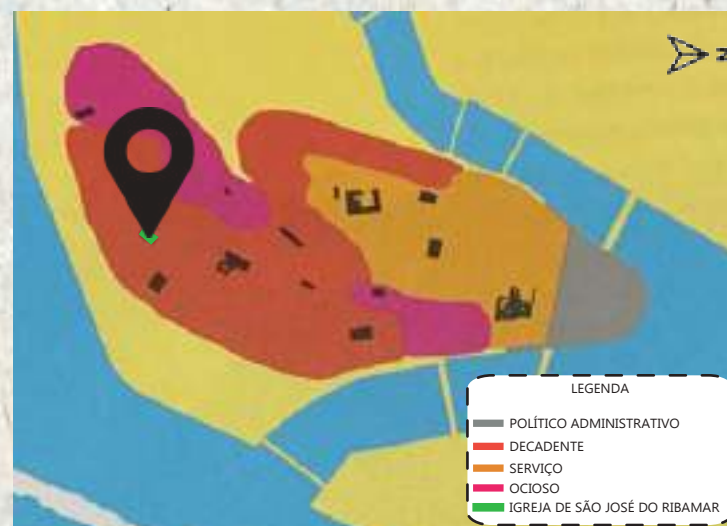
Figura 22 – Categorização dos espaços de Santo Antônio e São José segundo a sua dinâmica funcional.

O resultado desses fatores que incidem no tecido urbano é exposto por Reynaldo (2017), que, por sua vez, categorizou a antiga ilha de Antônio Vaz em área político administrativa, decadente, de serviço e ociosa, conforme mostrado na Figura 22. É oportuno frisar que nesse momento, segundo os autores do PPSH, resultou no “incontido empobrecimento cultural da RMR”.

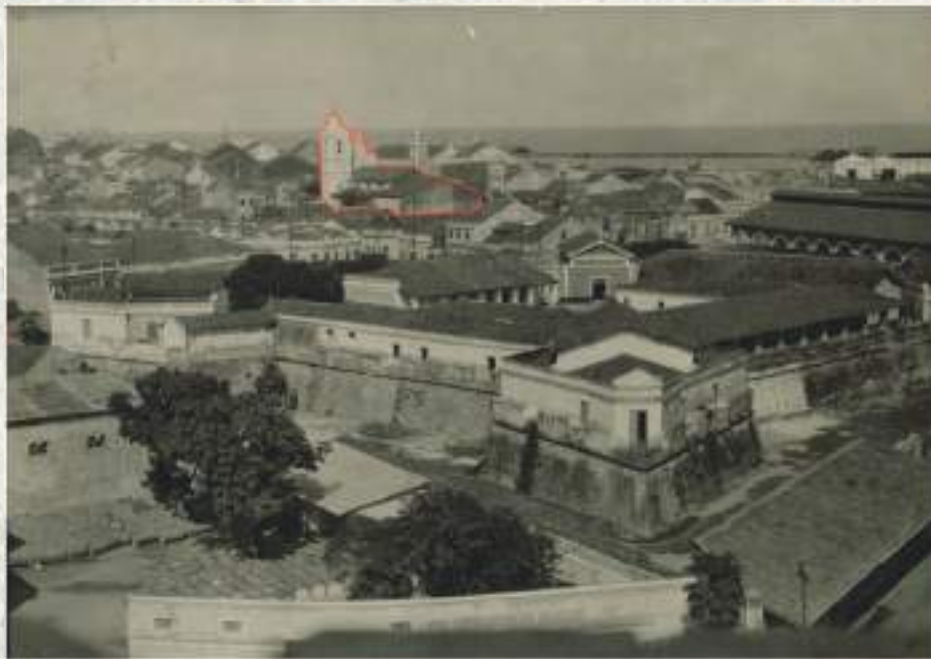
Figura 23 – Vista panorâmica do bairro de São José, em destaque vermelho a Igreja de São José do Ribamar.

Diante dessa realidade, o bairro de São José sofre esse incentivo de melhoria à imagem da cidade, intimamente relacionada à reabilitação do núcleo histórico da cidade, que provocaram mudanças profundas não só do centro histórico como também no contexto geral da paisagem recifense, conforme se pode constatar na Figura 23, onde mediante registro realizado no forte das cinco pontas, é evidenciada a hierarquia da igreja sobre o tecido urbano; e logo após na Figura 24, havendo o comparativo da leitura paisagística antiga e atual do bairro de São José, expondo a interferência das novas edificações no conjunto histórico do Recife.

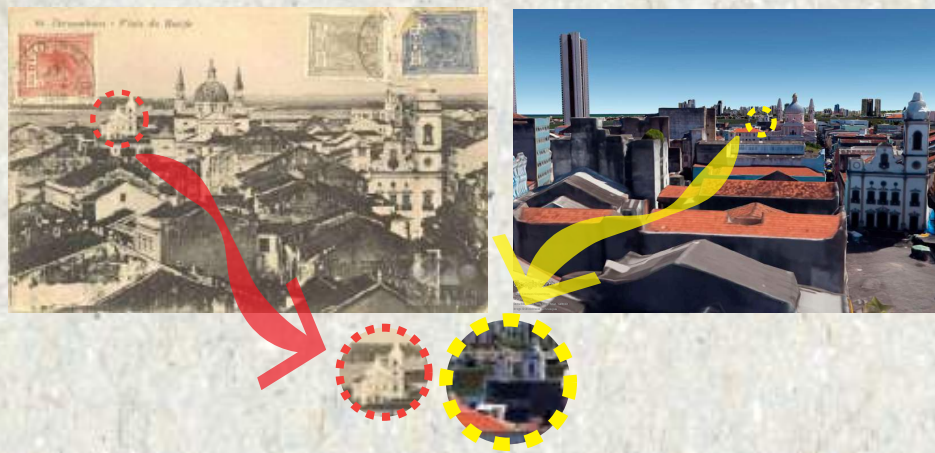
Figura 24 – Cartão postal do bairro de São José X vista do bairro de São José atualmente.

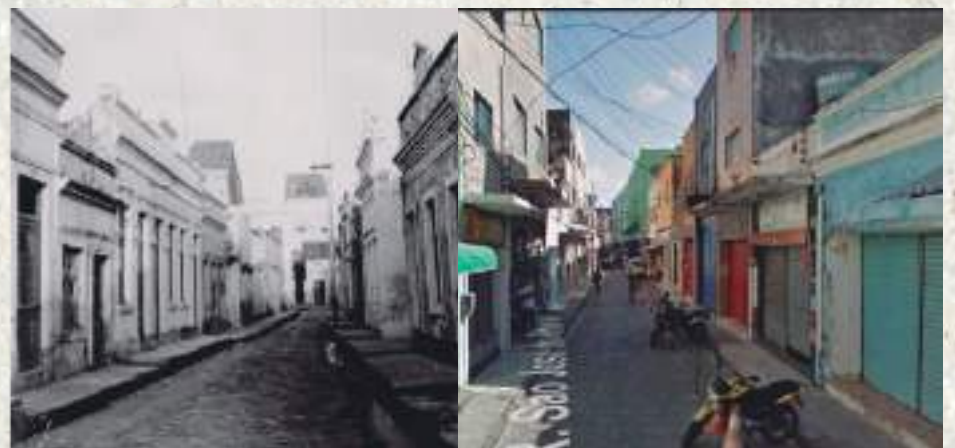
Figura 26 – Vista da rua São José do Ribamar antigamente e atualmente.

De forma geral, os registros destas transformações podem ser percebidos nas Figuras 25 e 26, através da comparação de fotografias, obtidas pelo acervo iconográfico do IBGE, entre as décadas de 50 e 60 com a situação do pátio de São José do Ribamar e seu entorno nos dias atuais, obtidos por intermédio da geolocalização do *Google Maps*¹³. É ainda importante ressaltar a impossibilidade de encontrar um maior número de registros iconográficos antigos, além do atual nível de descaracterização das fachadas impedir uma análise mais aprofundada.

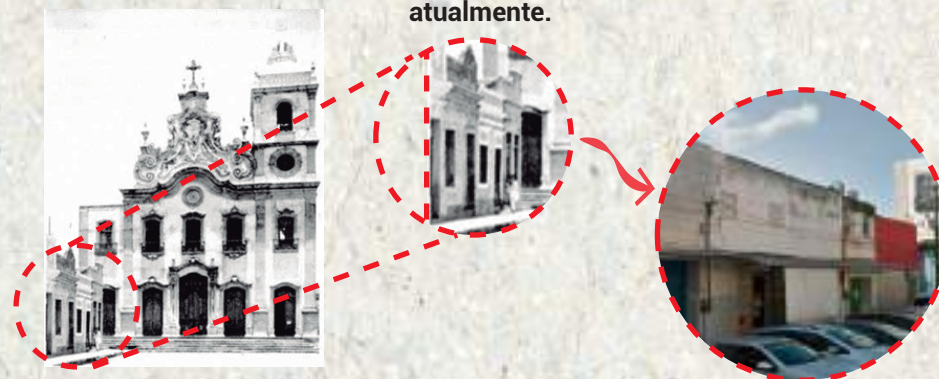
Figura 27 – Comparativo do Pátio São José do Ribamar antigamente e atualmente.

Já na segunda metade do século XX, essa flexibilização nas intervenções sem a devida fiscalização dos órgãos competentes e considerando o pouco respaldo legal disponível na época, resultam no desastroso e desordenado uso do espaço, conforme podemos observar, na Figura 27, no comparativo feito do conjunto do pátio antigamente e nos dias atuais. Este comparativo evidencia a simplificação dos elementos das fachadas, irregularidades nas aberturas da edificação, unificação de fachadas e acréscimo de pavimento; o que nos leva a crer que nenhuma dessas intervenções foram consultadas previamente aos órgãos responsáveis pelo patrimônio: a Diretoria de Preservação do Patrimônio Cultural (DPPC), a Fundação do Patrimônio Histórico e Artístico de Pernambuco (FUNDARPE) ou o Instituto do Patrimônio Histórico e Artístico Nacional (IPHAN).

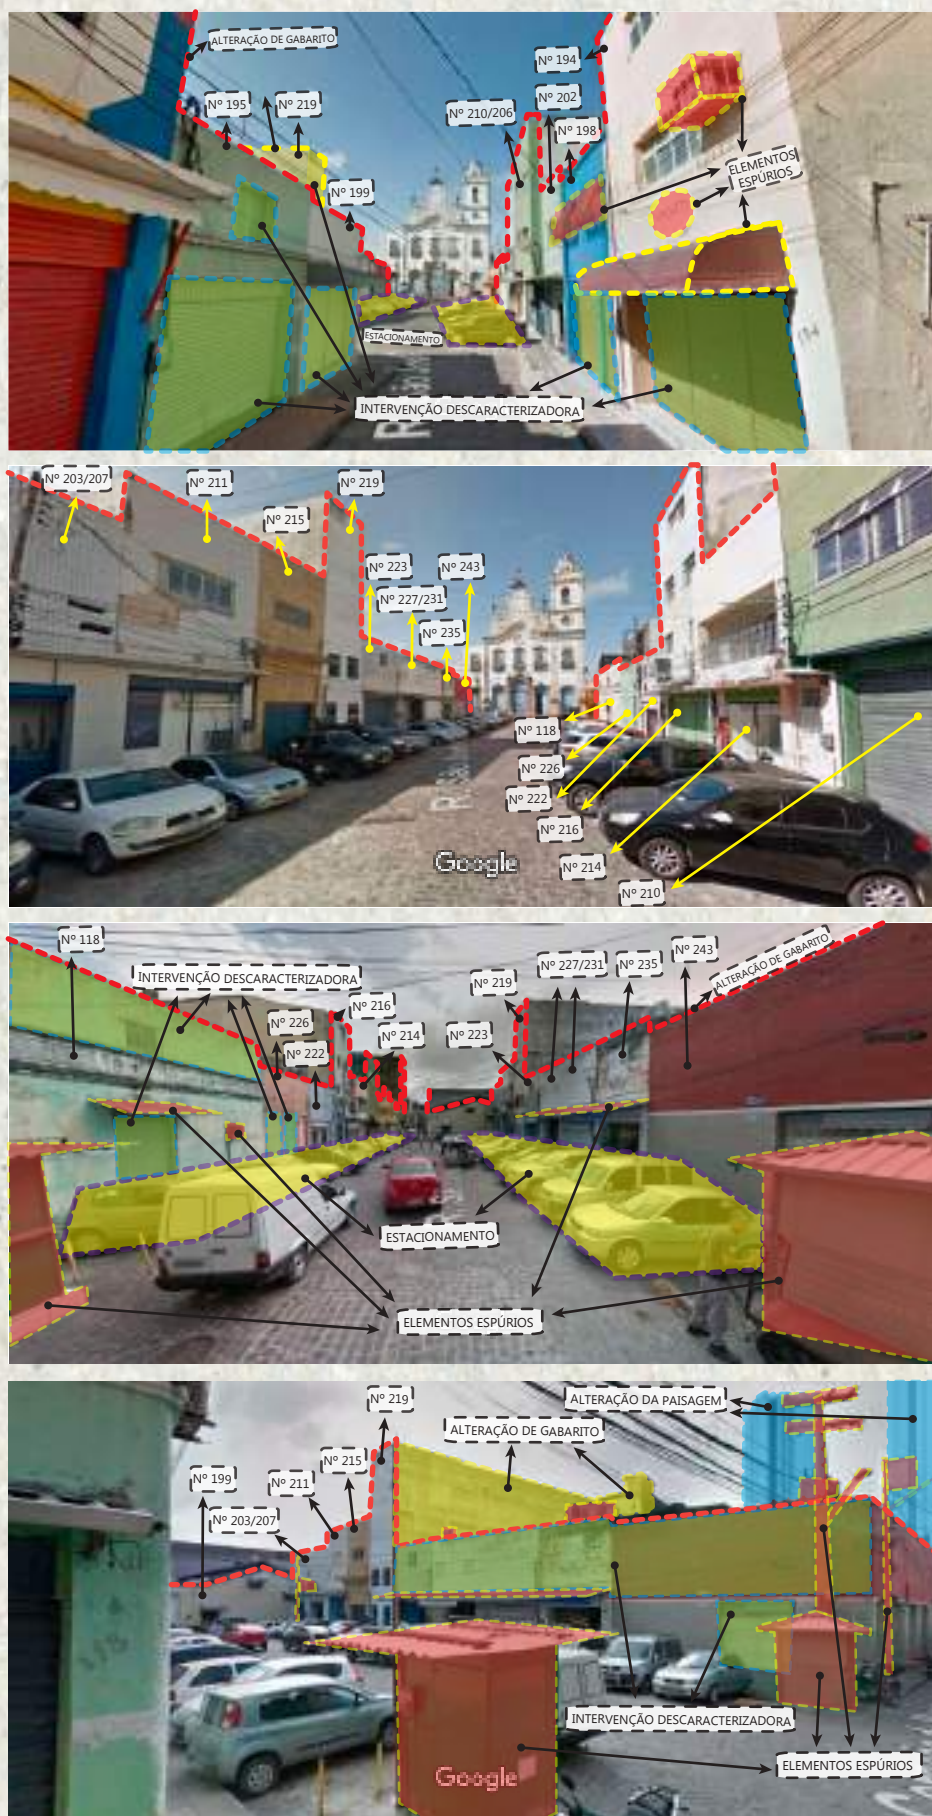
Figura 28 – Análise do pátio.

A presença de elementos espúrios e intervenções descaracterizadoras são os grandes responsáveis pelo atual estado de preservação das fachadas do pátio, essa categorização é exposta e detalhada nas fichas de diagnóstico das fachadas presentes no Apêndice A desse trabalho e respaldadas através da documentação feita pela Companhia de Saneamento disponível no Anexo A.

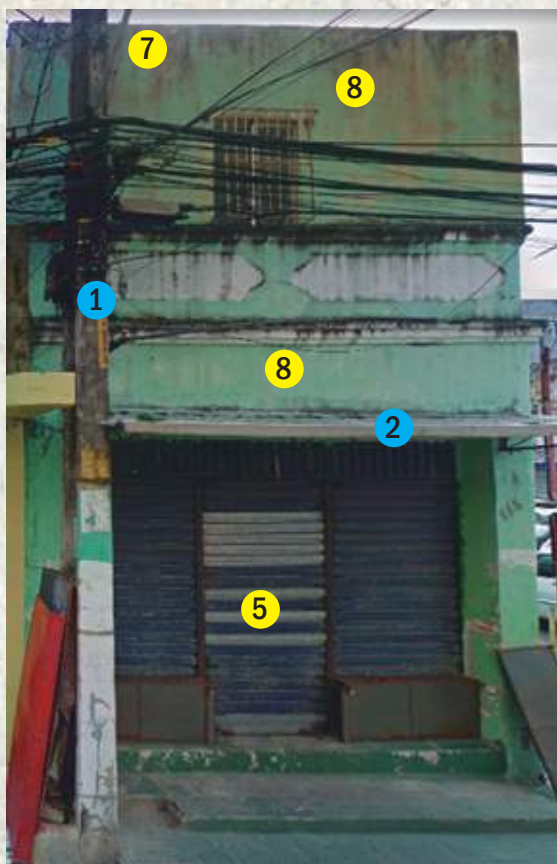
ELEMENTOS ARQUITETÔNICOS REMANESCENTES: Cornija e platibanda (do século XIX ou início do século XX).

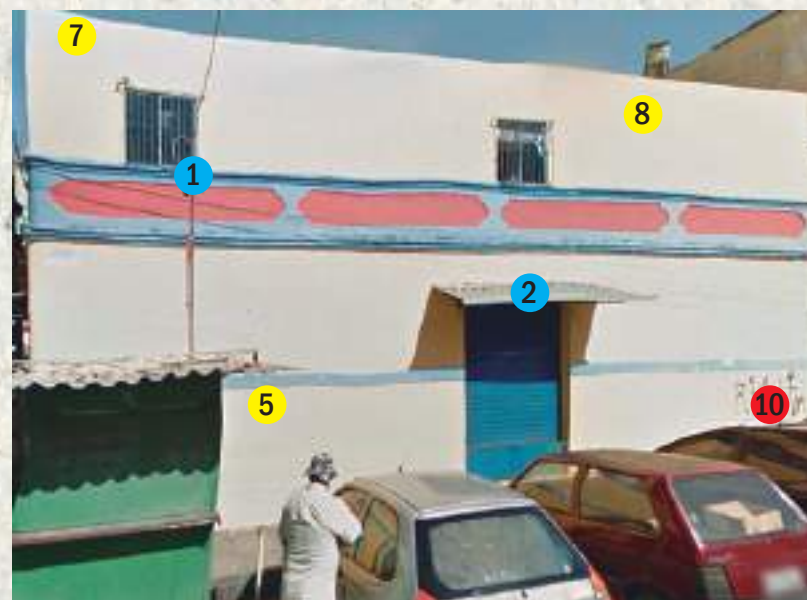
Imóvel de esquina, cruzamento da rua de São José do Ribamar com a rua Coração de Maria, sendo a face lateral voltada para o pátio. Planta baixa e corte disponível no Anexo A.

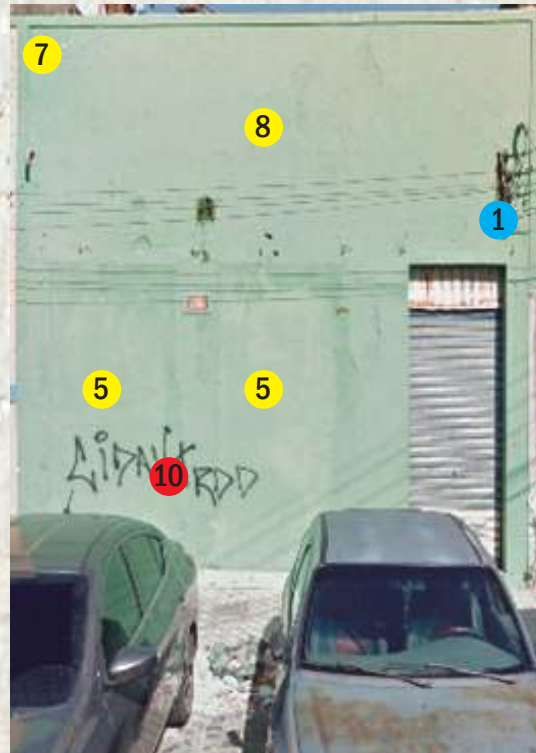
Imóvel de frente ao pátio de São José do Ribamar
Planta baixa e corte não encontrada em pesquisa.

SITUAÇÃO DE PRESERVAÇÃO DA FACHADA: DESCARACTERIZADA

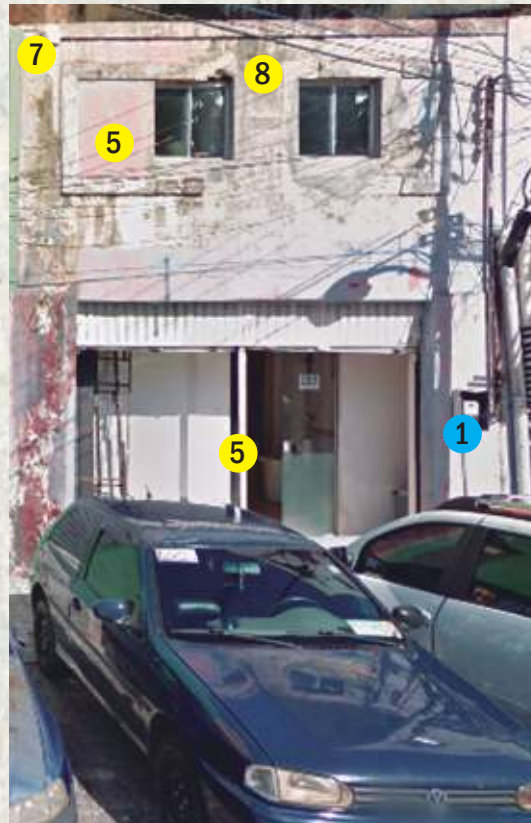
ELEMENTOS ARQUITETÔNICOS REMANESCENTES: Platibanda e cercadura (do século XIX ou início do século XX).

Imóvel de frente ao pátio de São José do Ribamar
Planta baixa e corte disponível no Anexo A.

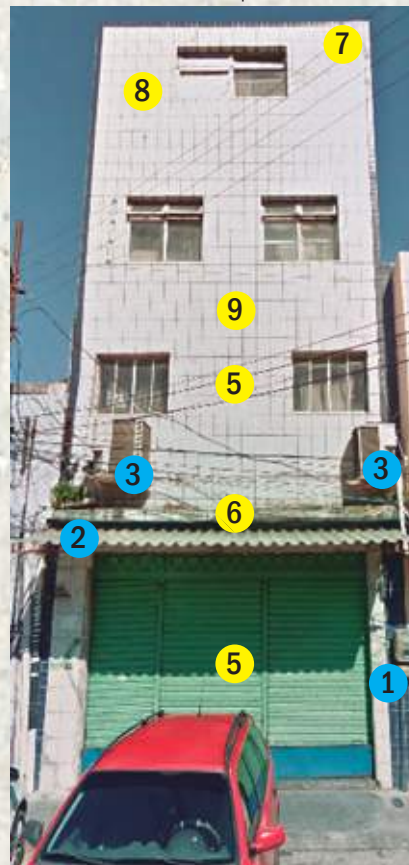
ELEMENTOS ARQUITETÔNICOS REMANESCENTES: Platibanda e marquise (do século XIX ou início do século XX).

Imóvel de frente ao pátio de São José do Ribamar
Plantas baixas e cortes disponíveis no Anexo A.

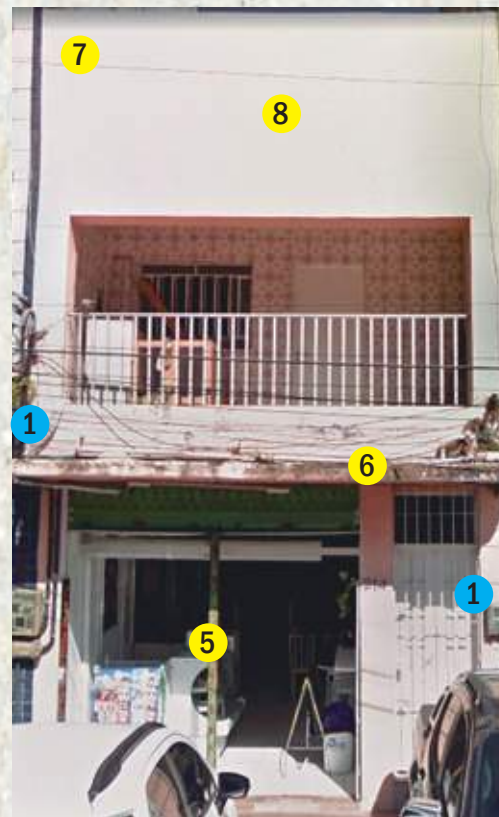
ELEMENTOS ARQUITETÔNICOS REMANESCENTES: Platibanda e marquise (do século XIX ou início do século XX).

Imóvel de frente ao pátio de São José do Ribamar
Plantas baixas e cortes disponíveis no Anexo A.

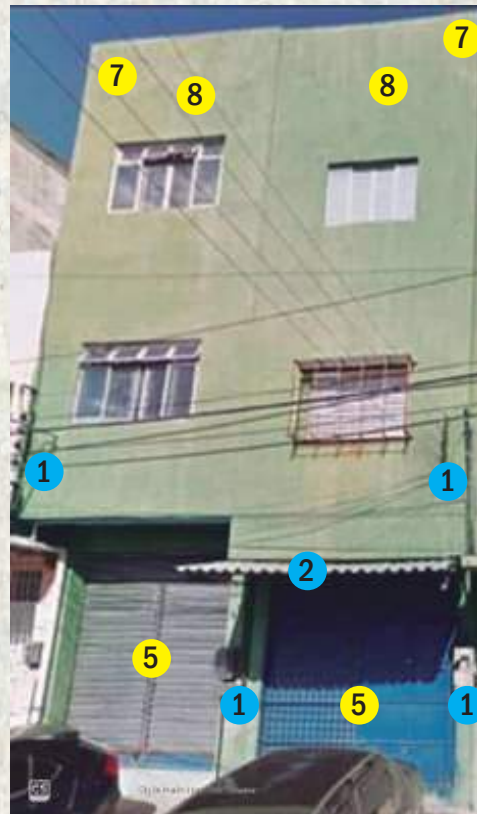
ELEMENTOS ARQUITETÔNICOS REMANESCENTES: Platibanda (do século XIX ou início do século XX).

Imóveis de frente ao pátio de São José do Ribamar e possui a característica de fachada unificada.
Plantas baixas e cortes disponíveis no Anexo A.

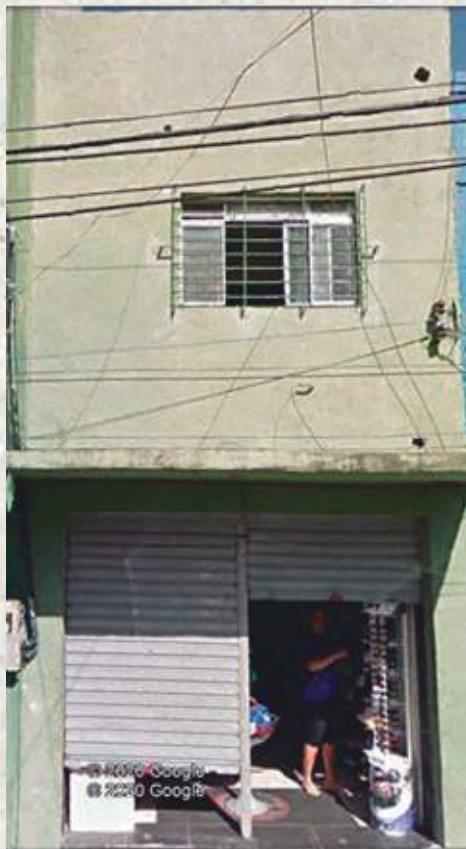
ELEMENTOS ARQUITETÔNICOS REMANESCENTES: Platibanda e marquise (do século XIX ou início do século XX).

Imóvel de frente ao pátio de São José do Ribamar
Plantas baixas e cortes disponíveis no Anexo A.

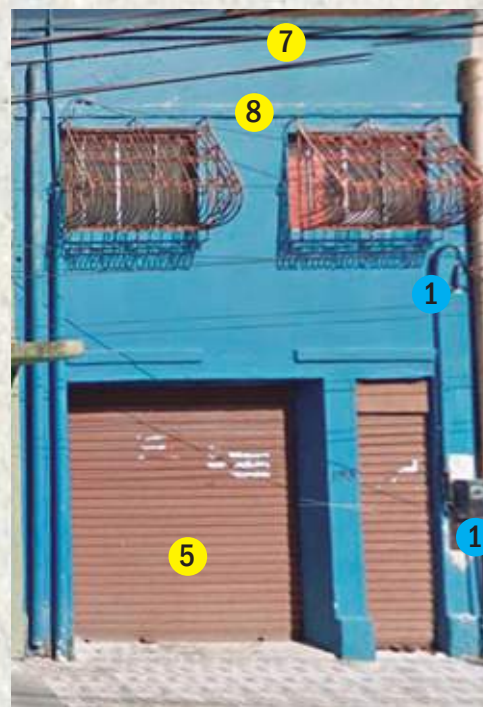
ELEMENTOS ARQUITETÔNICOS REMANESCENTES: Cornija e cercadura (do século XIX ou início do século XX).

Imóvel no acesso ao pátio de São José do Ribamar
Planta baixa e corte não encontrada em pesquisa.

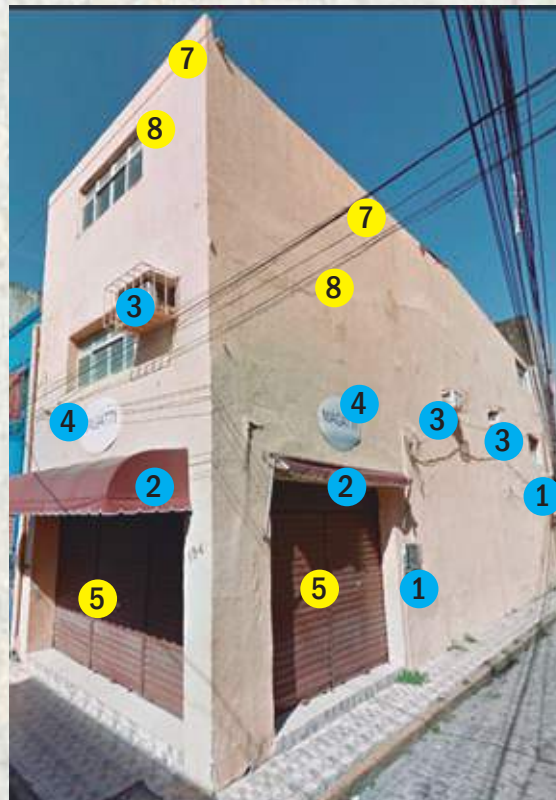
ELEMENTOS ARQUITETÔNICOS REMANESCENTES: Platibanda (do século XIX ou início do século XX).

Imóvel de esquina, cruzamento da rua de São José do Ribamar com a rua Antônio Henrique, sendo a face principal voltada para o pátio. Plantas baixas e cortes disponíveis no Anexo A.

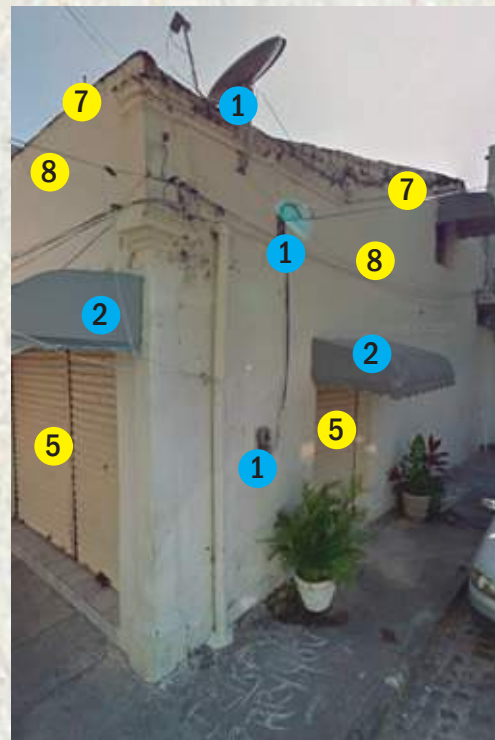
ELEMENTOS ARQUITETÔNICOS REMANESCENTES: Cornija, platibanda e cunhal (início do século XX).

Imóvel no acesso ao pátio de São José do Ribamar
Planta baixas e cortes disponíveis no Anexo A.

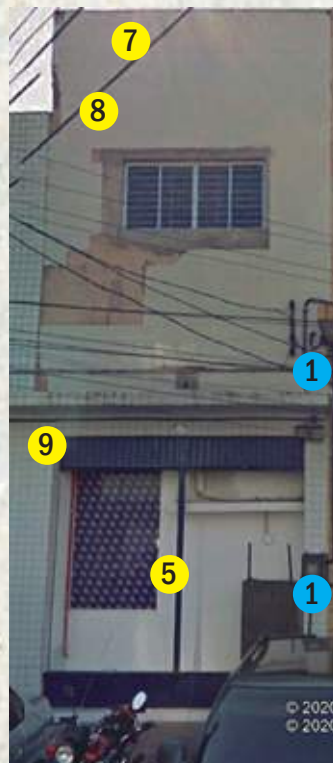
ELEMENTOS ARQUITETÔNICOS REMANESCENTES: Platibanda (do século XIX ou início do século XX).

Imóvel de frente ao pátio de São José do Ribamar e possui a característica de fachada unificada junto aos imóveis 203 e 207. Plantas baixas e cortes disponíveis no Anexo A.

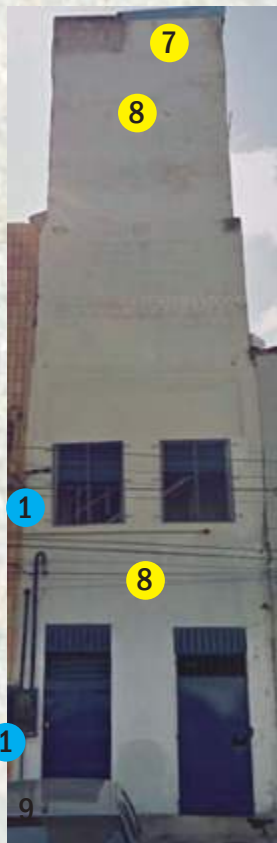
ELEMENTOS ARQUITETÔNICOS REMANESCENTES: Platibanda (do século XIX ou início do século XX).

Imóvel de frente ao pátio de São José do Ribamar
Plantas baixas e cortes disponíveis no Anexo A.

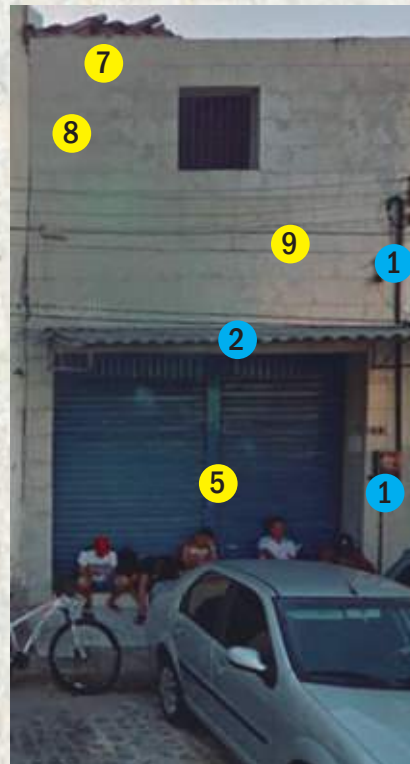
ELEMENTOS ARQUITETÔNICOS REMANESCENTES: Platibanda (do século XIX ou início do século XX).

Imóvel de frente ao pátio de São José do Ribamar
Plantas baixas e cortes disponíveis no Anexo A.

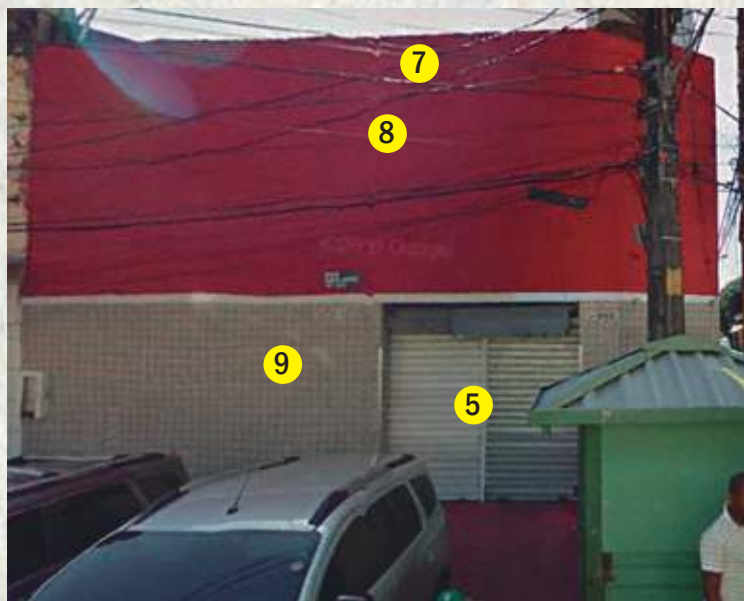
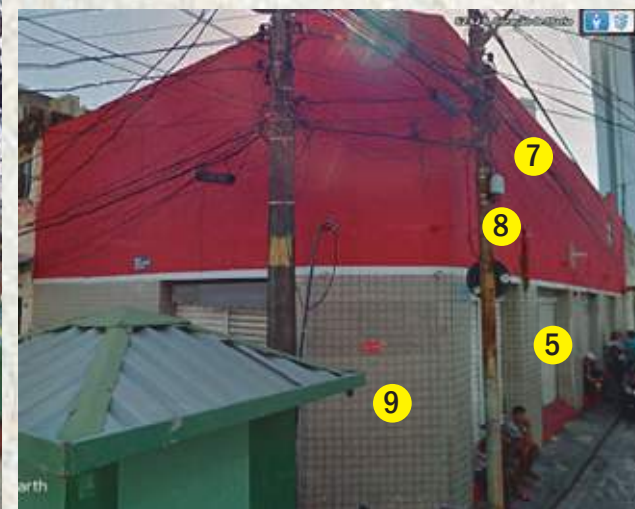
ELEMENTOS ARQUITETÔNICOS REMANESCENTES: Platibanda (do século XIX ou início do século XX).

Imóvel de esquina, cruzamento da rua de São José do Ribamar com a rua Coração de Maria, sendo a face principal voltada para o pátio. Plantas baixas e cortes disponíveis no Anexo A.

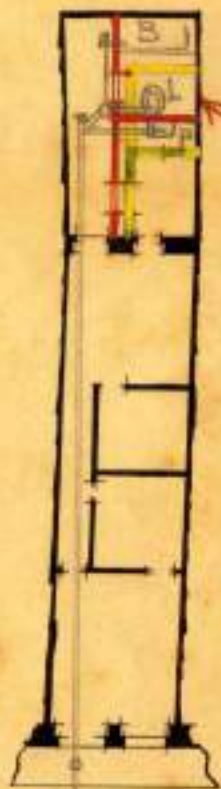
PLANTA

S. W.C. = 2,60 x 2,00
