FACULDADE DAMAS DA INSTRUÇÃO CRISTÃ
CURSO DE ARQUITETURA E URBANISMO

USO HABITACIONAL COMO INSTRUMENTO DE REVITALIZAÇÃO
DOS BAIRROS DE SANTO ANTÔNIO E SÃO JOSÉ (RECIFE/PE)

Recife
2020

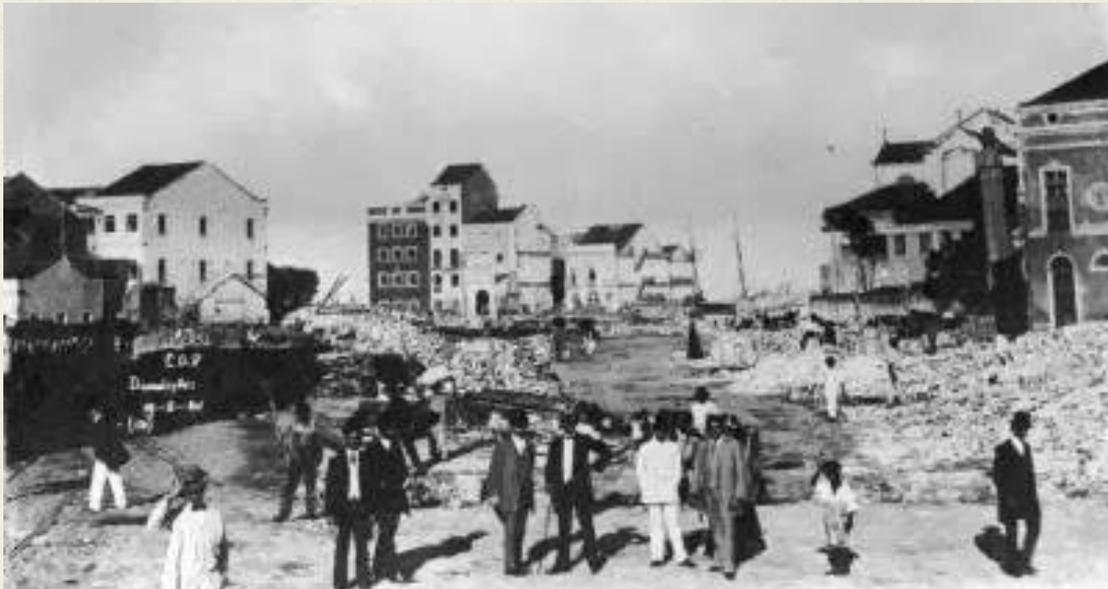
Figura 5- Demolições no bairro de Santo Antônio, reprodução fotográfica do acervo da FUNDARPE.

E é nesse contexto, que os bairros começam a passar por várias intervenções modernizadoras, de caráter higienista e de embelezamento, as quais geraram demolições de inúmeros imóveis, como é possível observar na Figura 5, para alargamento de ruas, e construções de grandes e largas avenidas, como a Avenida Dantas Barreto (Figura 6) e Avenida Guararapes (Figura 7), assim como as construções de novas edificações aos moldes europeus, principalmente em estilos eclético e neoclássico.

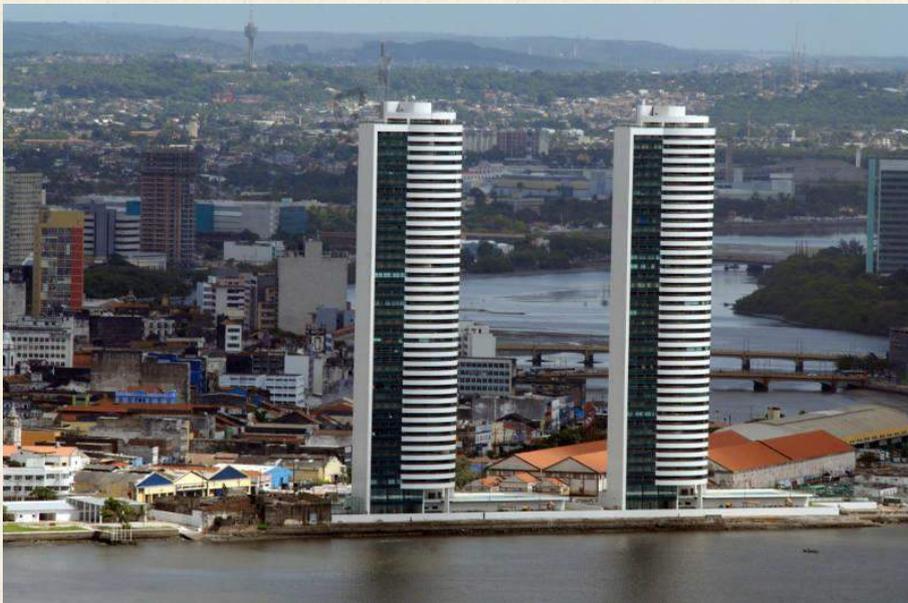
Figura 10 - Edifícios Pier Maurício de Nassau e Pier Duarte Coelho (" Torres Gêmeas), Bairro de Santo Antônio.

Sobre o desenvolvimento habitacional dos bairros, de acordo com Padrão (2015), de 2005 a 2009, houve a construção dos Edifícios Pier Maurício de Nassau e Pier Duarte Coelho (Figura 10) mais conhecidos como “Torres Gêmeas”, pela empreiteira Moura Dubeux Engenharia Ltda, possuindo 42 pavimentos cada, no bairro de Santo Antônio, sendo essas, alvo de uma batalha judicial com o Ministério Público Federal e população, sendo até hoje, alvo de grandes críticas por sua proximidade com o mar e interferência visual para com a paisagem e conjunto arquitetônico dos sítios históricos do centro do Recife.

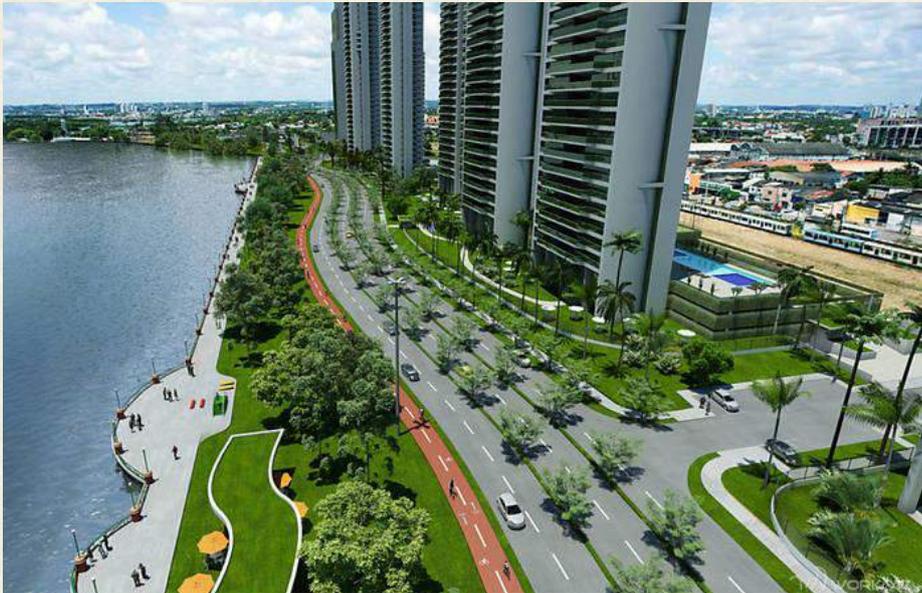
Figura 11 - Projeto Novo Recife.

Além disso, desde de abril de 2012, segundo Padrão (2015), existe a proposta para construção do projeto Novo Recife (Figura 11) que consiste na implantação de 13 edifícios, parque, praças, vias, ciclovias, calçadas e outros equipamentos, na área do antigo Cais José Estelita, no bairro de São José, pelo Consórcio Novo Recife. No entanto esse projeto também foi, e ainda é, objeto de grandes críticas e protestos da população, por aspectos que vão desde da legalidade da compra por leilão da área de 10 hectares, até a altura dos edifícios e seu contraste com o entorno. Esse movimento popular de oposição populacional ficou conhecido como “Ocupe Estelita”.

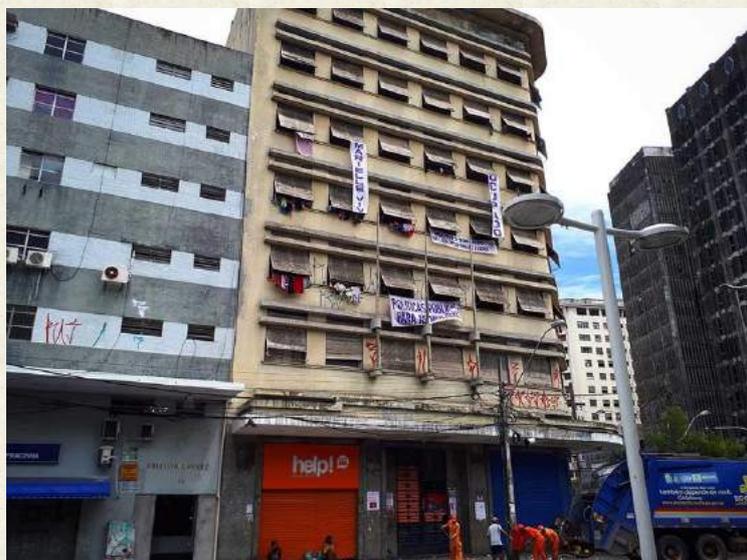
Figura 16 – Edifício SulAmérica.

Em relação a habitação social, segundo Pinto (2018), ocorreu, em março de 2018, a ocupação por 200 famílias do edifício SulAmérica (Figuras 16 e 17), localizado na Praça da Independência nº 91. O imóvel de 6 pavimentos com uma dívida ativa de IPTU de aproximadamente 1.507.771,03.

Segundo Pinto (2018), a ocupação Marielle Franco, durou cerca de 382 dias, sendo composta por mulheres e crianças, foi marcada por muita luta e força, porém foi derrotada pelas péssimas condições de salubridade do imóvel que estava abandonado a cerca de 10 anos antes da ocupação, demonstrando o total descaso dos órgãos competentes em salvaguardar o direito à moradia aos cidadãos. Ainda assim, a ocupação demonstrou a demanda e o potencial da habitação social para ocupação dos imóveis vagos no centro do Recife.

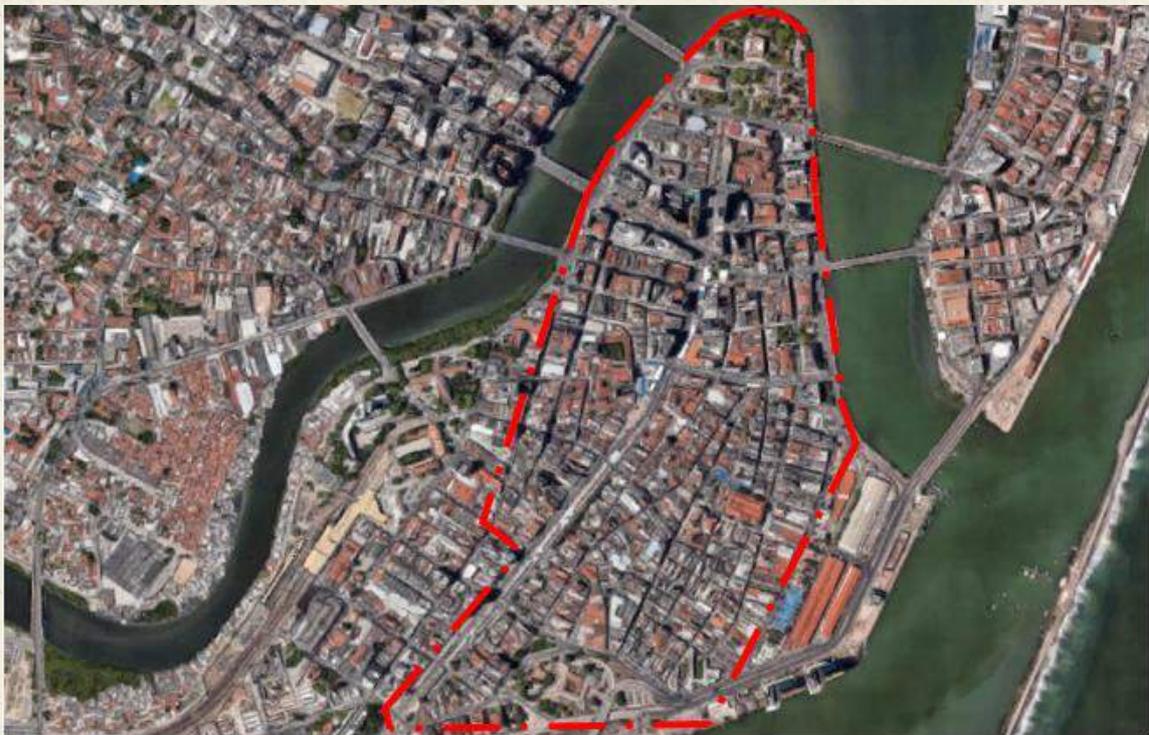
Figura 18 – Delimitação de área de estudo.

A área de estudo (Figura 18) foi estabelecida nos bairros Santo Antônio e São José, mais especificamente na delimitação do polígono de tombamento do Instituto do Patrimônio Histórico e Artístico Nacional, IPHAN, também sendo a décima Zona de Preservação do Patrimônio Histórico Cultural (ZEPH10) da cidade do Recife-PE.

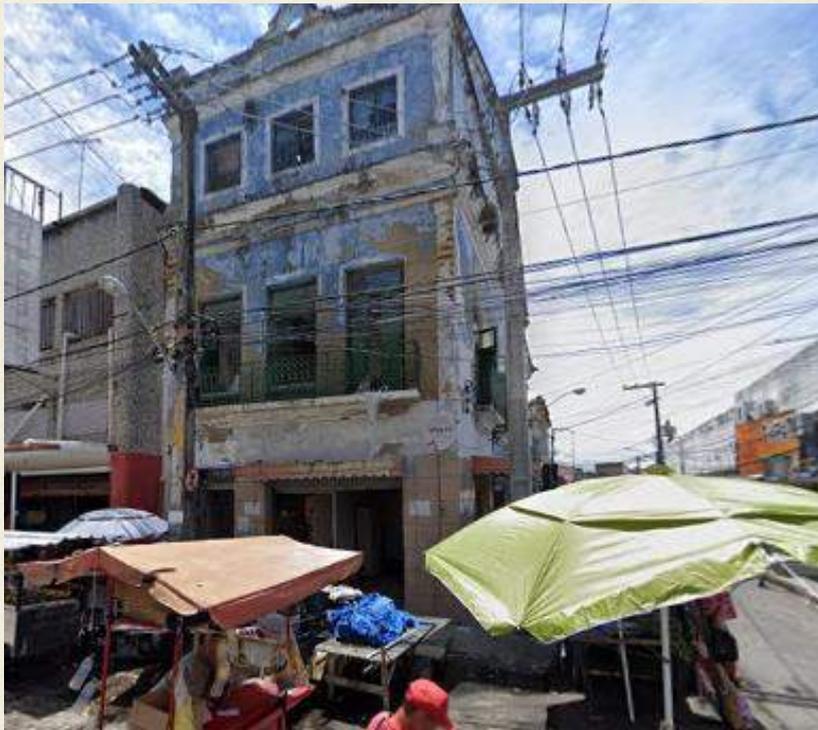
Figura 22 – Imóvel na Rua da Palma, bairro Santo Antônio, Recife.

Vale salientar que a área possui fluxo de atividades de comércio e de serviço, o que atrai as pessoas, gerando movimento durante o dia, porém a noite a paisagem urbana é transformada, tornando-se quase que deserta, o que gera insegurança. Além disso, foi observado que alguns dos imóveis que possuíam o uso comercial ou de serviço, utilizavam apenas os pavimentos térreo, deixando os pavimentos superiores para estoque ou mesmo sem uso, o que favorece a deterioração dos imóveis, como é possível observar na Figuras 22.

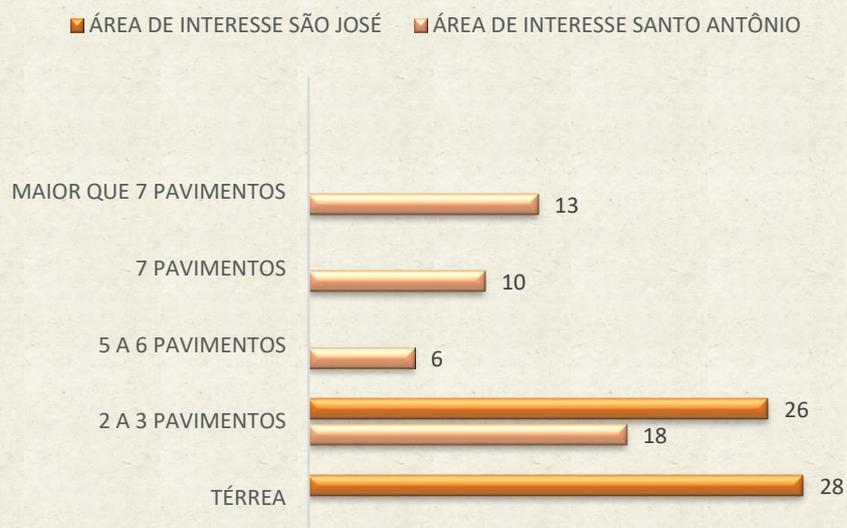
Figura 30 – Gabarito das edificações desocupadas e subutilizadas das áreas de Interesses.

Em relação ao padrão das edificações em desuso, percebe-se na Figura 30, que no bairro de interesse Santo Antônio as edificações em desuso são mais verticalizadas, sendo 18 com 2 a 3 pavimentos, 13 com mais de 7 pavimentos, 10 com 7 pavimentos e 6 com 5 a 6 pavimentos, em contrapartida no bairro de interesse São José as edificações tem até 3 pavimentos, o que deixa explícito novamente as particularidades e potencialidades de cada área de interesse e suas edificações.

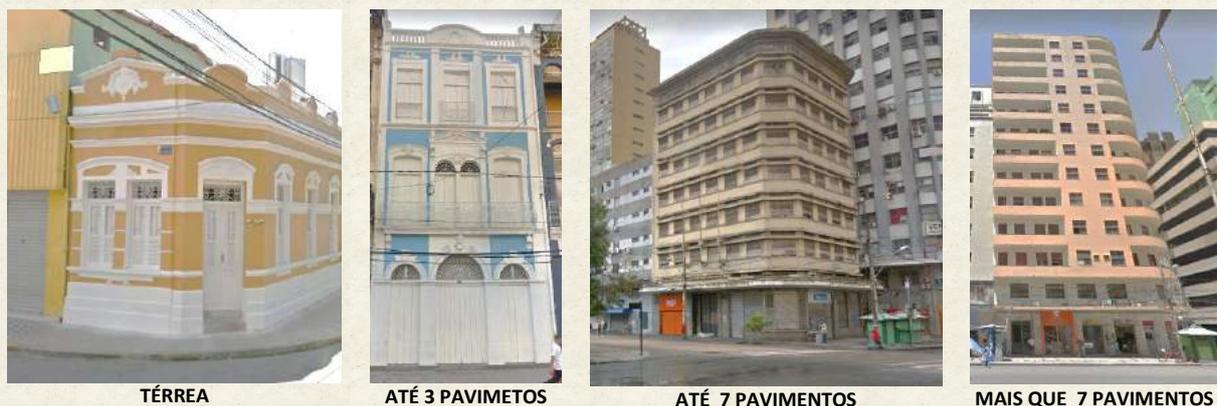
Figura 42 - Tipos de edificações para moradia.

Sobre a preferência de escolha dos tipos de edificação para moradia (Figura 42), 40% dos questionados escolheram a tipologia de edificação com mais de 7 pavimentos, justificando que essa configuração tem maior segurança e privacidade, 22% escolheram a tipologia de edificação de até 3 pavimentos, 20% escolheram a tipologia de edificação de até 7 pavimentos e 18% de edificações térreas, conforme exposto na Figura 43 a seguir.

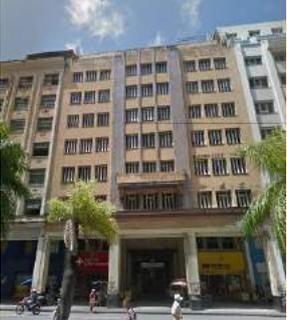
<p> Condição de ocupação: Subutilizado Estado de conservação: Ruim Número de pavimentos: 7 Observação: O imóvel foi considerado como subutilizado, pois mesmo sendo usado por uma unidade educacional ainda assim sua ocupação efetiva está consideravelmente a baixo de sua capacidade. </p>
Nº47

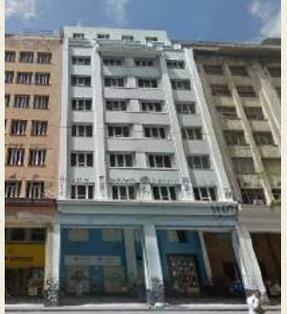
<p> Condição de ocupação: Subutilizado Estado de conservação: Ruim Número de pavimentos: 8 Observação: O imóvel possui pichações em sua fachada e sua ocupação é inferior a sua capacidade. </p>
Nº161

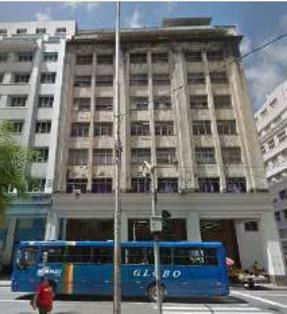
<p> Condição de ocupação: Subutilizado Estado de conservação: Ruim Número de pavimentos: 8 Observação: O imóvel foi classificado como subutilizado, por apenas metade de sua estrutura está sendo utilizada. </p>

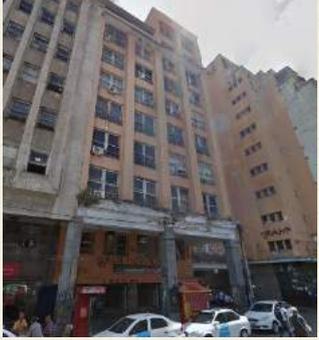
<p> Condição de ocupação: Subutilizado Estado de conservação: Ruim Número de pavimentos: 8 Observação: O imóvel possui pichações em sua fachada e sua ocupação está substancialmente abaixo de sua capacidade. </p>
Nº154

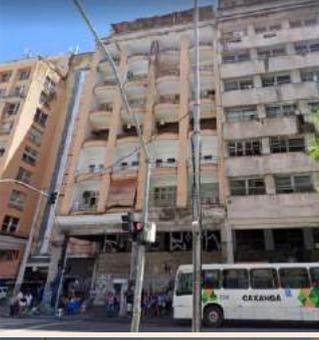
<p> Condição de ocupação: Subutilizado Estado de conservação: Ruim Número de pavimentos: 7 Observação: O imóvel possui pichações em sua fachada e a maior parte do imóvel está desocupada, inclusive o pavimento térreo. </p>
Nº210

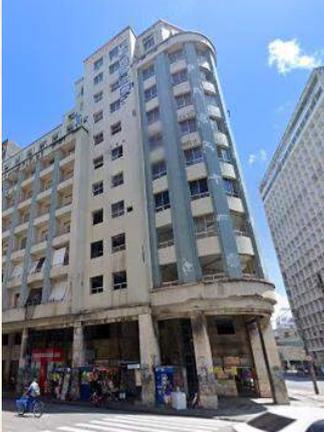
<p> Condição de ocupação: Subutilizado Estado de conservação: Ruim Número de pavimentos: 10 Observação: O imóvel possui pichações em sua fachada e a maior parte do imóvel está desocupada, só estando o pavimento térreo em uso. </p>
Nº120

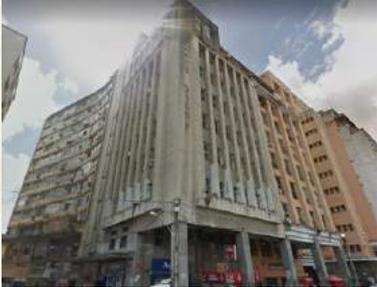
<p> Condição de ocupação: Subutilizado Estado de conservação: Ruim Número de pavimentos: 8 Observação: O imóvel possui qualitativo substancial em desuso. </p>

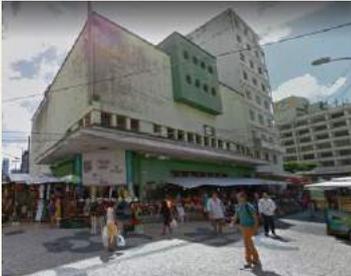
<p> Condição de ocupação: Desocupado Estado de conservação: Ruim Número de pavimentos: 2 Observação: imóvel já foi um cinema, e hoje está desculpado. </p>

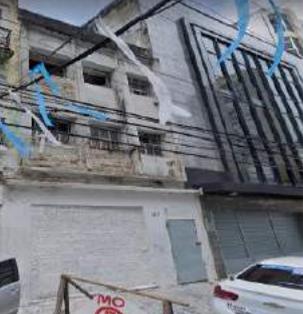
<p> Condição de ocupação: Desocupado Estado de conservação: Péssimo Número de pavimentos: 3 Observação: Imóvel possui características da estética arquitetônica oitocentista. </p>
Nº119

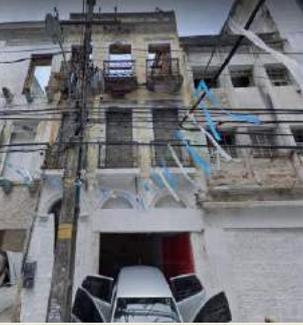
<p> Condição de ocupação: Desocupado Estado de conservação: Péssimo Número de pavimentos: 3 Observação: Imóvel possui características da estética arquitetônica oitocentista. </p>
Nº111

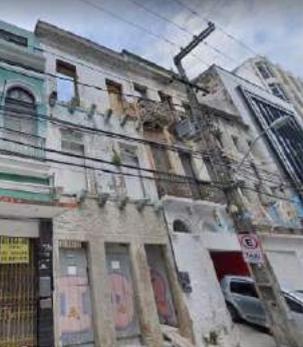
<p> Condição de ocupação: Desocupado Estado de conservação: Péssimo Número de pavimentos: 3 Observação: Imóvel possui características da estética arquitetônica oitocentista. </p>
Nº107

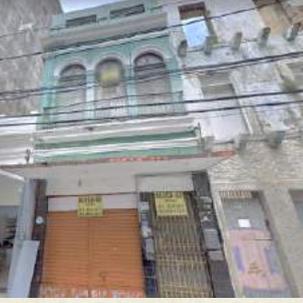
<p> Condição de ocupação: Desocupado Estado de conservação: Bom Número de pavimentos: 2 Observação: Imóvel possui características da estética arquitetônica oitocentista. </p>

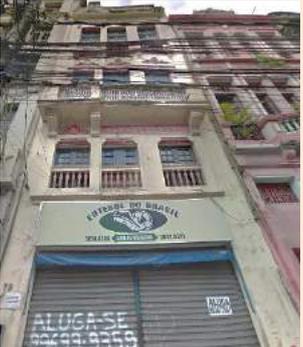
<p> Condição de ocupação: Desocupado Estado de conservação: Ruim Número de pavimentos: 3 Observação: O imóvel possui pichações em sua fachada. </p>
Nºs/n

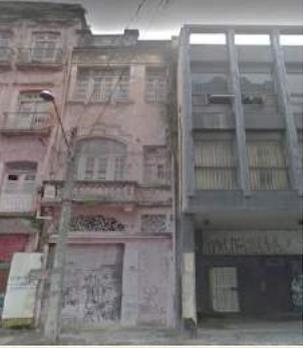
<p> Condição de ocupação: Desocupado Estado de conservação: Ruim Número de pavimentos: 3 Observação: O imóvel possui pichações em sua fachada. </p>
Nº99

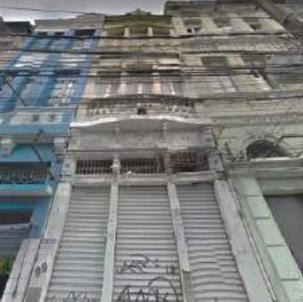
<p> Condição de ocupação: Desocupado Estado de conservação: Ruim Número de pavimentos: 3 Observação: O imóvel possui pichações em sua fachada. </p>

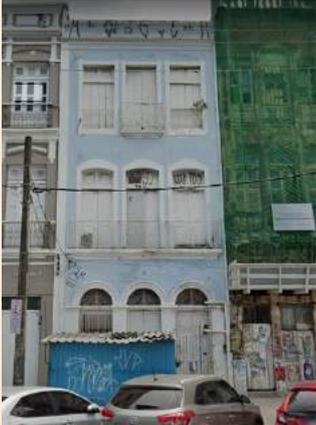
<p>Condição de ocupação: Desocupado Estado de conservação: Péssimo Número de pavimentos: 3</p>
Nº457

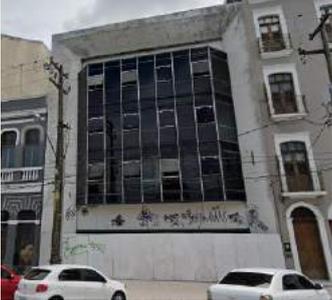
<p>Condição de ocupação: Desocupado Estado de conservação: Regular Número de pavimentos: 5 Observação: Imóvel possui pichações na fachada.</p>

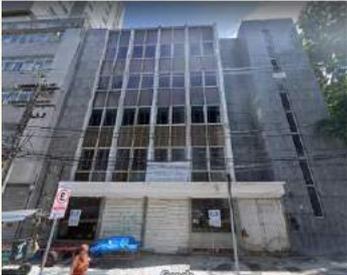
<p>Condição de ocupação: Desocupado Estado de conservação: Regular Número de pavimentos: 5 Observação: Imóvel possui pichações na fachada.</p>

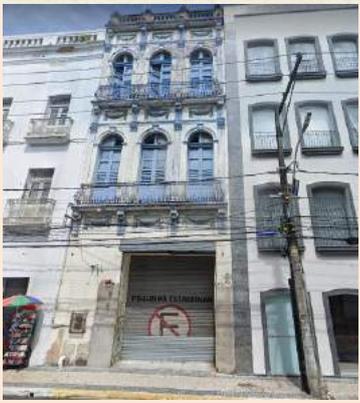
<p data-bbox="727 752 1257 871"> Condição de ocupação: Desocupado Estado de conservação: Ruim Número de pavimentos: 3 </p>
<p data-bbox="204 1317 296 1350">Nº504</p>

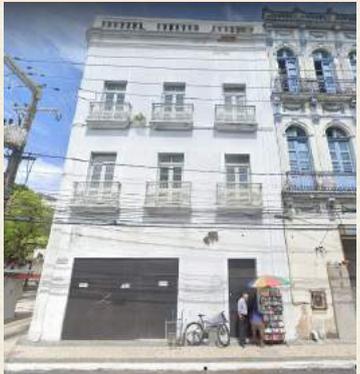
<p data-bbox="727 1189 1267 1308"> Condição de ocupação: Desocupado Estado de conservação: Regular Número de pavimentos: 3 </p>
<p data-bbox="204 1720 296 1753">Nº512</p>

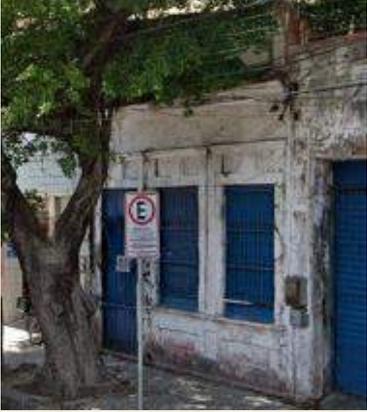
<p> Condição de ocupação: Desocupado Estado de conservação: Péssimo Número de pavimentos: 1 Observação: Imóvel possui características da estética arquitetônica oitocentista. </p>
Nº356

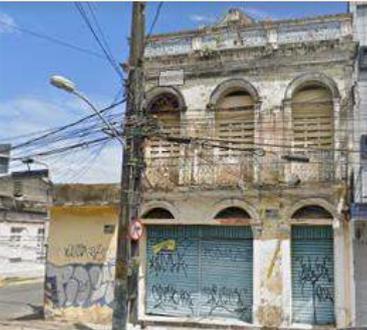
<p> Condição de ocupação: Desocupado Estado de conservação: Péssimo Número de pavimentos: 2 Observação: Imóvel possui características da estética arquitetônica oitocentista. </p>

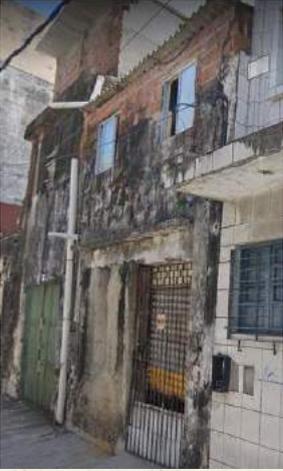
<p> Condição de ocupação: Desocupado Estado de conservação: Ruim Número de pavimentos: 2 Observação: o Imóvel aparenta já ter tido uso comercial. </p>
Nº358

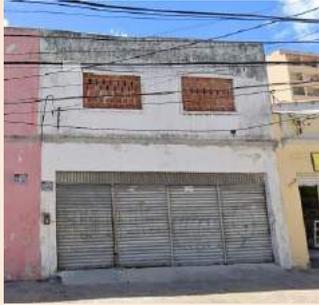
<p> Condição de ocupação: Desocupado Estado de conservação: Ruim Número de pavimentos: 2 Observação: Pelo padrão das edificações adjacentes, infere-se que ocorreu uma descaracterização da estética arquitetônica oitocentista no imóvel. </p>
Nº1171

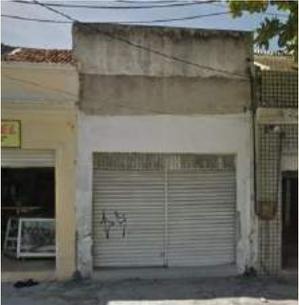
<p> Condição de ocupação: Desocupado Estado de conservação: Ruim Número de pavimentos: 1 Observação: Pelo padrão das edificações adjacentes, infere-se que ocorreu uma descaracterização da estética arquitetônica oitocentista no imóvel. </p>
Nº1287

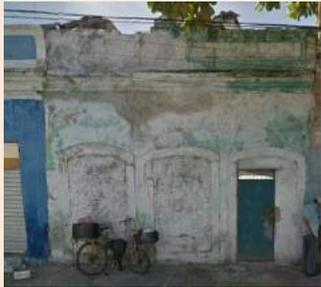
<p> Condição de ocupação: Desocupado Estado de conservação: Péssimo Número de pavimentos: 1 Observação: Imóveis está em péssimo estado de conservação e com descaracterização da estética arquitetônica oitocentista. </p>

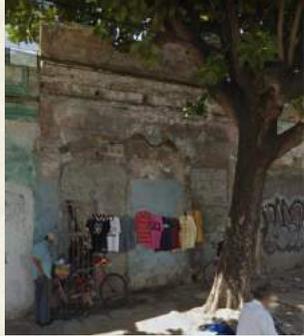
<p> Condição de ocupação: Desocupado Estado de conservação: Péssimo Número de pavimentos: 1 Observação: Imóveis está em péssimo estado de conservação e com descaracterização da estética arquitetônica oitocentista. </p>
Nº1299

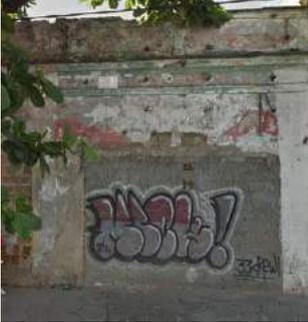
<p> Condição de ocupação: Desocupado Estado de conservação: Péssimo Número de pavimentos: 1 Observação: Imóveis está em péssimo estado de conservação e com descaracterização da estética arquitetônica oitocentista. </p>
Nº1303

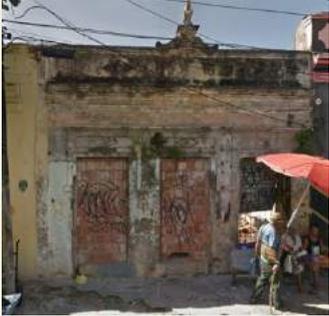
<p> Condição de ocupação: Desocupado Estado de conservação: Péssimo Número de pavimentos: 1 Observação: Imóveis está em péssimo estado de conservação e com descaracterização da estética arquitetônica oitocentista. </p>
Nº1331

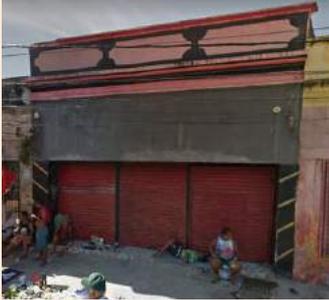
<p> Condição de ocupação: Desocupado Estado de conservação: Péssimo Número de pavimentos: 1 Observação: Imóvel possui características da estética arquitetônica oitocentista. </p>
Nº1341

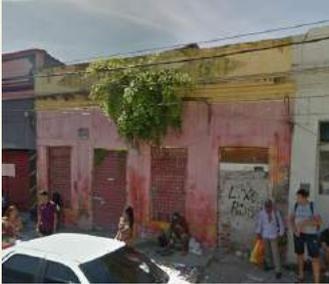
<p> Condição de ocupação: Desocupado Estado de conservação: Péssimo Número de pavimentos: 1 Observação: Imóvel possui características da estética arquitetônica oitocentista. </p>

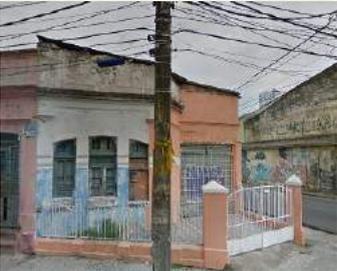
Identificação do Imóvel	Características do imóvel
Nº86

<p> Condição de ocupação: Desocupado Estado de conservação: Bom Número de pavimentos: 1 Observação: </p>
Nº94

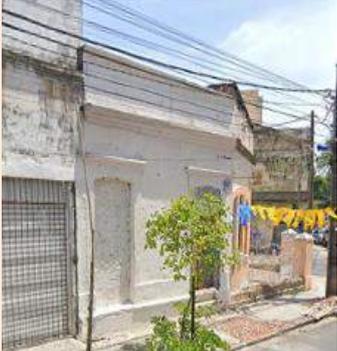
<p> Condição de ocupação: Desocupado Estado de conservação: Bom Número de pavimentos: 1 Observação: Imóvel possui características da estética arquitetônica oitocentista. </p>

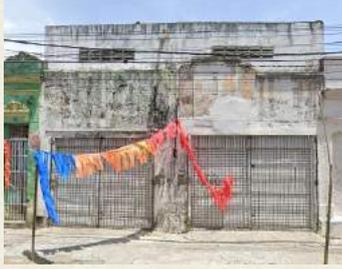
Rua Imperial	
Identificação do Imóvel	Características do imóvel
Nº104/ 98

<p>Condição de ocupação: Desocupado Estado de conservação: Ruim Número de pavimentos: 1 Observação: Pelo padrão das edificações adjacentes infere-se que ocorreu uma descaracterização da estética arquitetônica oitocentista no imóvel</p>
Nº132

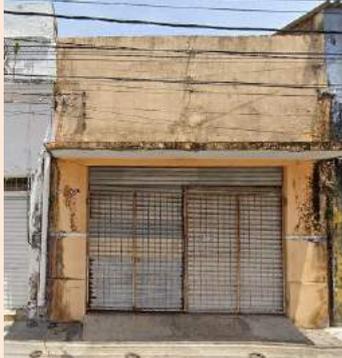
<p>Condição de ocupação: Desocupado Estado de conservação: Ruim Número de pavimentos: 1 Observação: Pelo padrão das edificações adjacentes infere-se que ocorreu uma descaracterização da estética arquitetônica oitocentista no imóvel</p>
Nº144

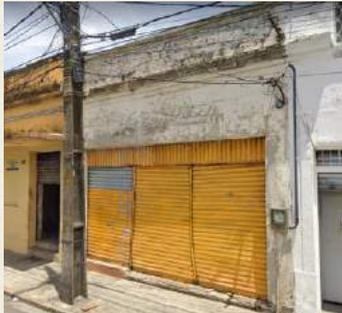
<p>Condição de ocupação: Desocupado Estado de conservação: Ruim Número de pavimentos: 1 Observação: Pelo padrão das edificações adjacentes, infere-se que ocorreu uma descaracterização da estética arquitetônica oitocentista no imóvel</p>
Nº160

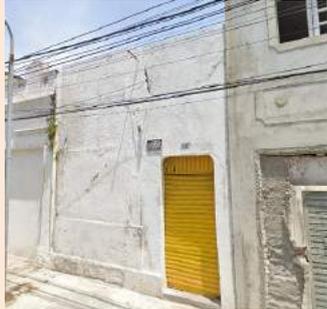
<p>Condição de ocupação: Desocupado Estado de conservação: Bom Número de pavimentos: 1 Observação: Pelo padrão das edificações adjacentes, infere-se que ocorreu uma descaracterização da estética arquitetônica oitocentista no imóvel.</p>

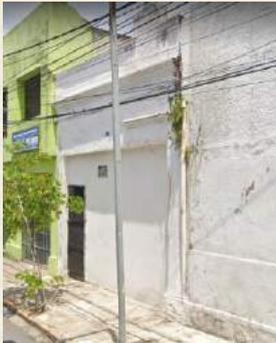
Nº166

<p>Condição de ocupação: Desocupado Estado de conservação: Bom Número de pavimentos: 1 Observação: Pelo padrão das edificações adjacentes, infere-se que ocorreu uma descaracterização da estética arquitetônica oitocentista no imóvel.</p>

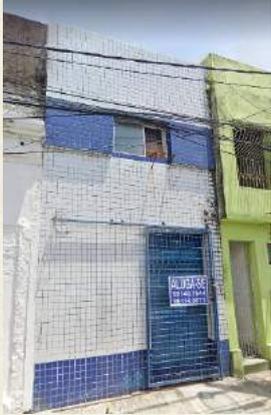
Rua Imperial	
Identificação do Imóvel	Características do imóvel
Nº174

<p> Condição de ocupação: Desocupado Estado de conservação: Bom Número de pavimentos: 2 </p>
Nº180

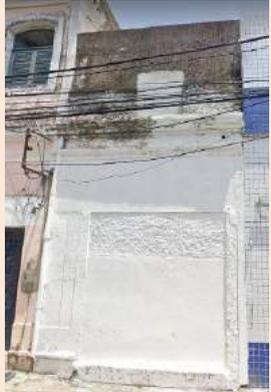
<p> Condição de ocupação: Desocupado Estado de conservação: Regular Número de pavimentos: 1 Observação: O imóveis está em péssimo estado de conservação e com descaracterização da estética arquitetônica oitocentista. </p>
Nº190

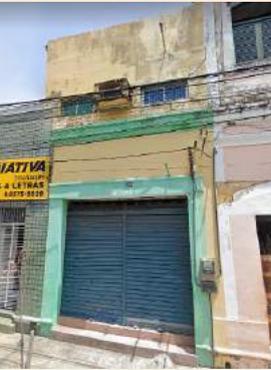
<p> Condição de ocupação: Desocupado Estado de conservação: Bom Número de pavimentos: 1 </p>
Nº198

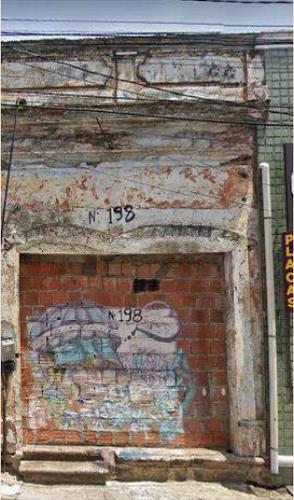
<p> Condição de ocupação: Desocupado Estado de conservação: Péssimo Número de pavimentos: 1 Observação: Imóveis está em péssimo estado de conservação e com descaracterização da estética arquitetônica oitocentista. </p>

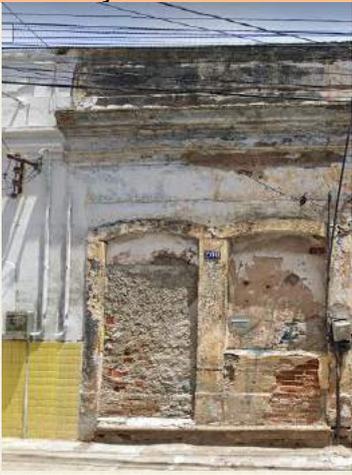
<p>Condição de ocupação: Desocupado Estado de conservação: Péssimo Número de pavimentos: 1 Observação: O imóveis está em péssimo estado de conservação e com descaracterização da estética arquitetônica oitocentista.</p>
<p>Nº203</p>

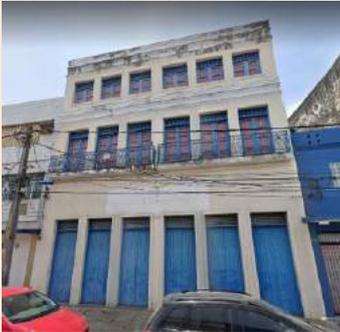
<p>Condição de ocupação: Desocupado Estado de conservação: Regular Número de pavimentos: 3 Observação:</p>
<p>Nº363</p>

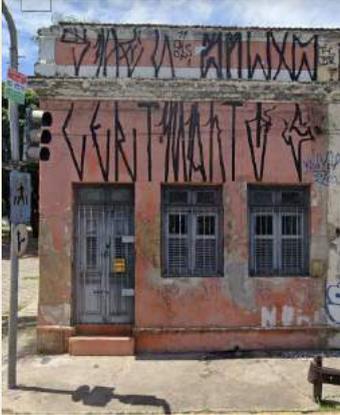
<p>Condição de ocupação: Desocupado Estado de conservação: Regular Número de pavimentos: 1 Observação: Imóvel possui características da estética arquitetônica oitocentista.</p>
<p>Nº371</p>

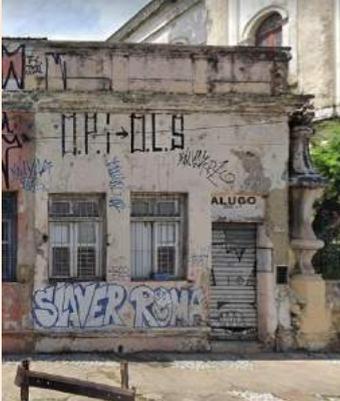
<p>Condição de ocupação: Desocupado Estado de conservação: Regular Número de pavimentos: 2 Observação: Imóvel possui características da estética arquitetônica oitocentista.</p>

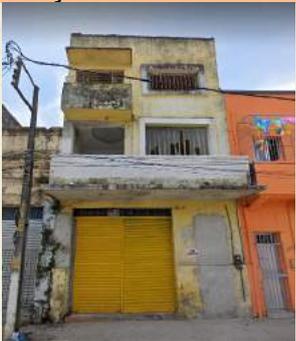
Identificação do Imóvel	Características do imóvel
<p>Nº199</p>

<p>Condição de ocupação: Desocupado Estado de conservação: Péssimo Número de pavimentos: 3 Observação: O imóveis está em péssimo estado de conservação.</p>

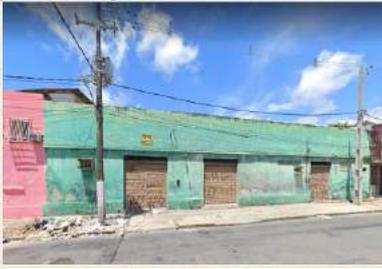
Condição de ocupação: Desocupado Estado de conservação: Ruim Número de pavimentos: 1 Observação: Imóvel bem degradado e sem uso.
Nº87

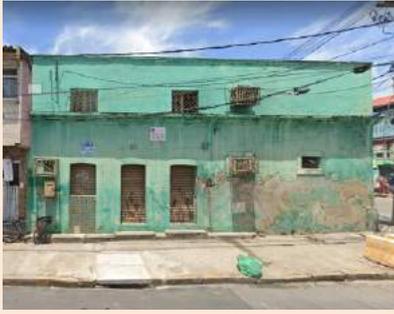
Condição de ocupação: Desocupado Estado de conservação: Ruim Número de pavimentos: 2 Observação: Imóvel bem degradado e sem uso.
Rua Piracema	
Identificação do Imóvel	Características do imóvel
Nº59

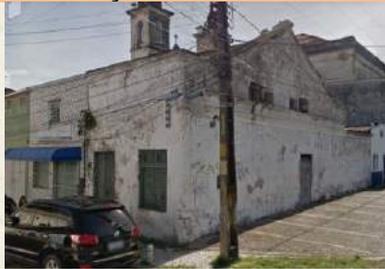
Condição de ocupação: Desocupado Estado de conservação: Ruim Número de pavimentos: 1
Rua Cerro Corá	
Identificação do Imóvel	Características do imóvel
Nº253

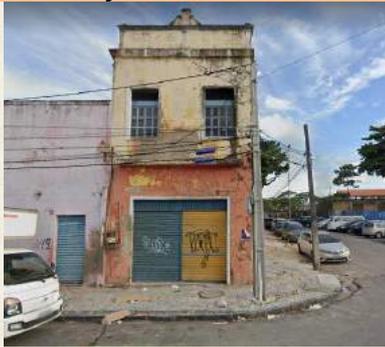
Condição de ocupação: Desocupado Estado de conservação: Ruim Número de pavimentos: 2 Observação: Imóvel com pichações na fachada.
