REABILITAÇÃO E RESTAURAÇÃO DO EDIFÍCIO DO DPV: A
CRIAÇÃO DE UM MUSEU PARA O MUNICÍPIO DE LIMOEIRO-PE.

**REABILITAÇÃO E RESTAURAÇÃO DO EDIFÍCIO DO DPV: CRIAÇÃO
DE UM MUSEU PARA O MUNICÍPIO DE LIMOEIRO-PE**

Trabalho de Conclusão de Curso como exigência parcial para graduação no curso de Arquitetura e Urbanismo, sob a orientação do Prof(a). Dr(a). Stela Barthel.

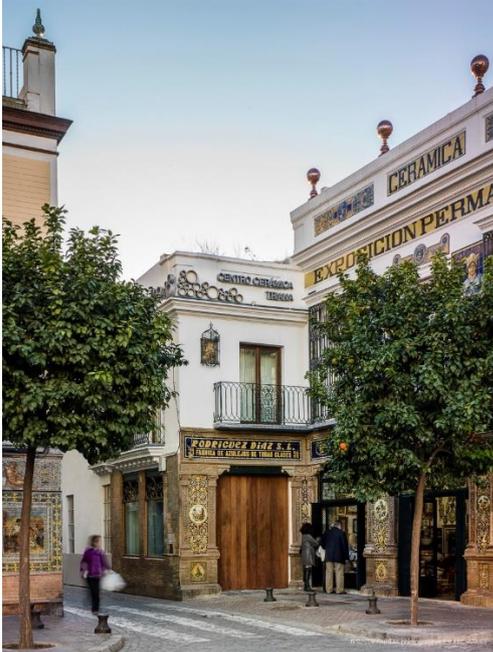
Foto 38: Fachada do Museu Cerâmico de Triana.

Quanto aos componentes volumétricos, estes consistem na união de três blocos, sendo o primeiro a entrada onde a fachada foi preservada, como pode-se observar na Foto 38. O segundo de altura menor possui aparência industrial e mais austera, e o terceiro é um edifício de três pavimentos.

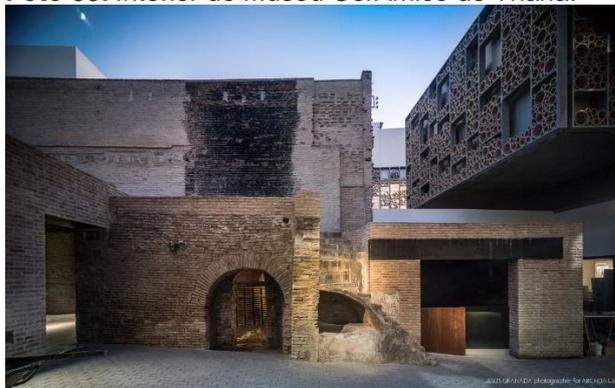
Foto 39: Interior do Museu Cerâmico de Triana.

Há uma estrutura independente de metal galvanizado, que é a parte contemporânea do museu, destacando-se da alvenaria antiga da fábrica (Foto 39).

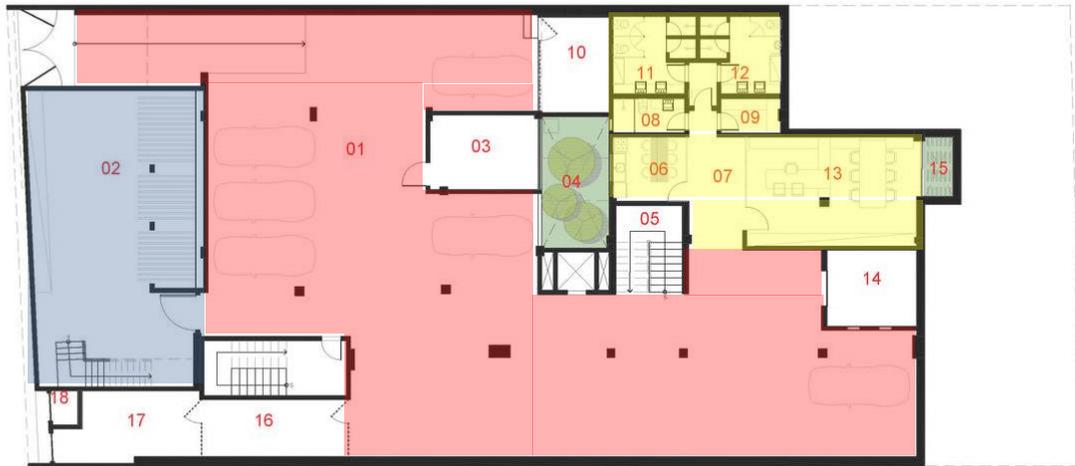
Figura 5: Planta baixa do subsolo.

O subsolo do edifício abriga a garagem, um jardim interno, administração, copa, banheiro para os funcionários e alguns depósitos de apoio (Figura 5).

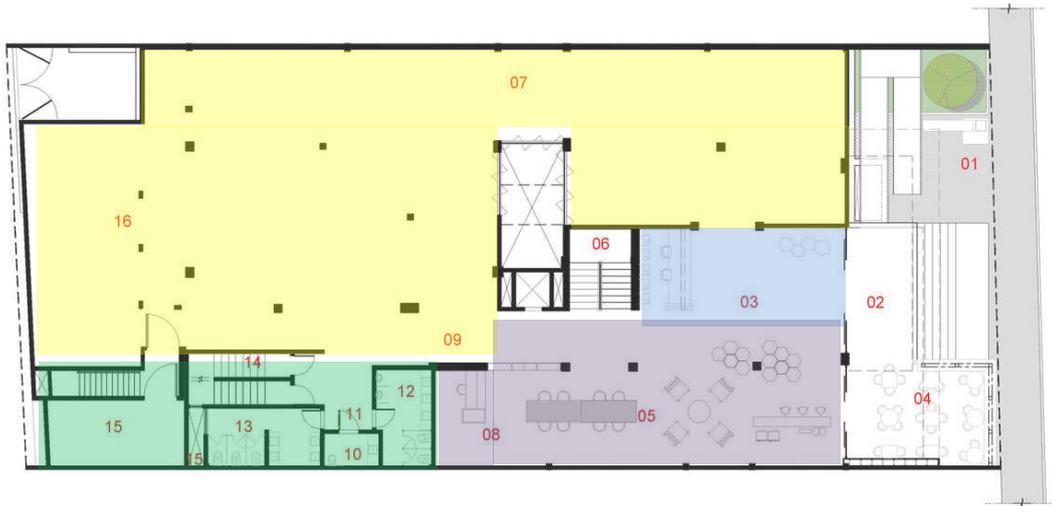
Figura 6: Planta baixa do pavimento térreo

O pavimento térreo abriga a recepção, com bibliotecas, café e lojas. Porém, maior parte dessa área está destinada às exposições temporárias. O agenciamento é voltado para uma maior integração do edifício com o bairro a partir da inserção de *parklets*, num dos quais está uma árvore nativa do semiárido nordestino, a Carnaúba. Além disso, existe também uma rampa e um conjunto de mesas externas afim de resgatar o caráter culinário do bairro (Figura 6).

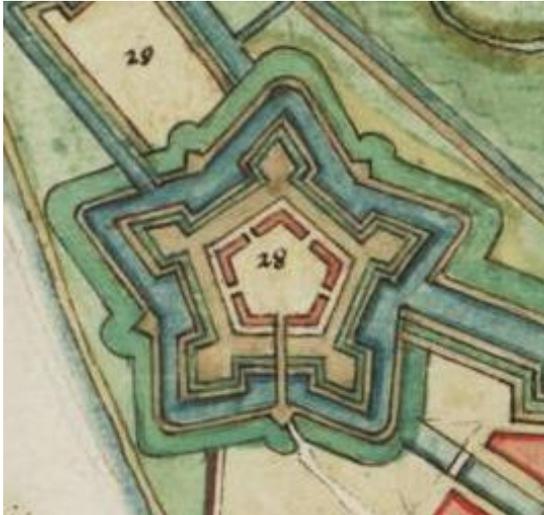
Figura 9: Planta baixa do Forte das Cinco Pontas, durante domínio holandês.

Os objetivos principais dessa edificação eram impedir que navios inimigos invadissem a costa e também garantir o abastecimento de água potável para a população de Recife, mediante a proteção das cacimbas de água que existiam nos arredores (Fundação Joaquim Nabuco, 2008).

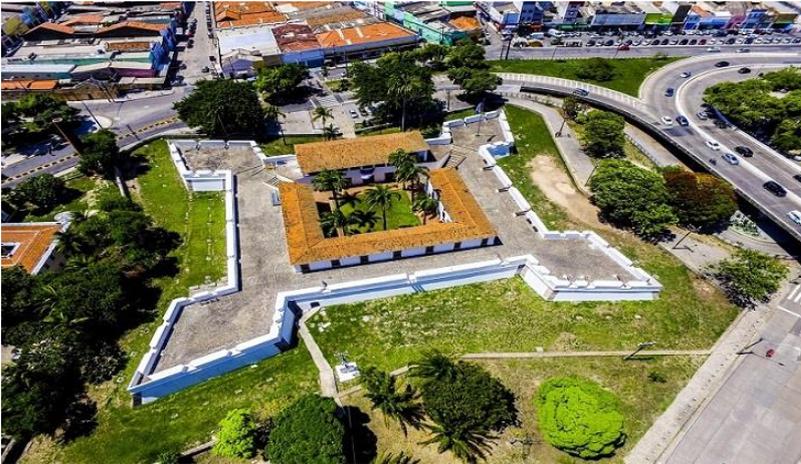
Foto 41: Vista aérea do Forte das Cinco Pontas.

Com a expulsão da Companhia das Índias Ocidentais do país, esse forte foi destruído pelos luso-brasileiros e reedificado em 1677 com materiais mais resistentes que a taipa de pilão, com a pedra e o cal, porém, durante essa reforma um dos baluartes foi excluído, assim o novo forte assume planta quadrangular com apenas quatro baluartes (Foto 41). No interior desse forte existia uma capela dedicada a São Tiago Maior, também conhecido como Santiago de Compostela ou Santiago Matamoros, padroeiro da maioria dos fortes brasileiros. Além disso, o local abrigava celas subterrâneas para os inimigos (Fundação Joaquim Nabuco, 2008).

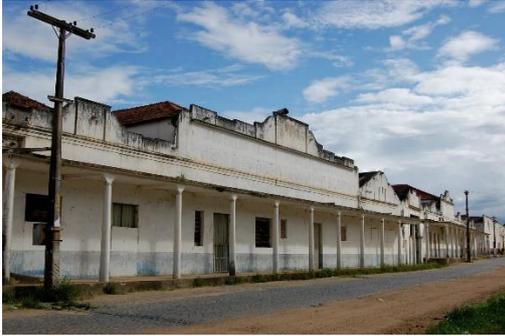
Foto 72: Usina de Algodão (IRODUSA)

A Usina Beneficiadora De Algodão Otaviano Heráclio Duarte S. A. (IRODUSA), foi instalada em Limoeiro na década de 50, visto que a cidade era uma grande produtora de algodão. Tem o estilo *Art Déco*. Hoje o conjunto de galpões se encontra em estado de abandono, deteriorado pelas ações do tempo em suas estruturas, principalmente na cobertura (Foto 72).

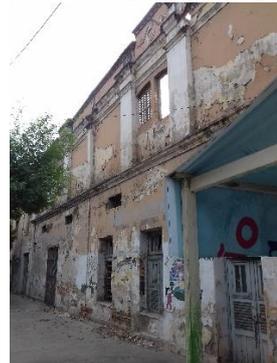
Foto 74: Edifício do DPV.

Não foram encontrados registros históricos sobre ele isoladamente, mas segundo De Paula (2016), está presente em uma área que se identifica como Pátio de Manobras e Armazéns. Desse modo, é provável que o edifício tenha servido de armazém de grãos, antes de ali funcionar a Biblioteca Municipal da cidade. Porém posteriormente passou a funcionar a Secretaria de Obras e Infraestrutura. Hoje o edifício é conhecido como o edifício do DPV (Fotos 73 e 74).

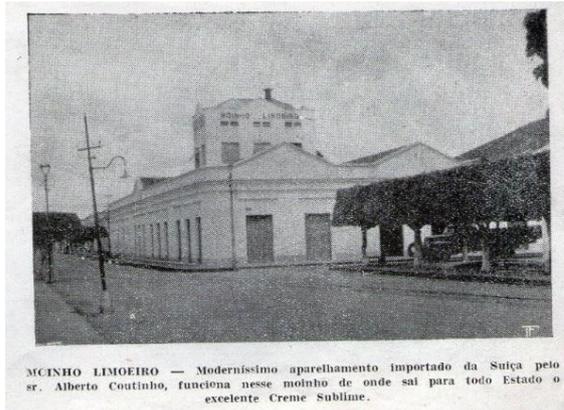
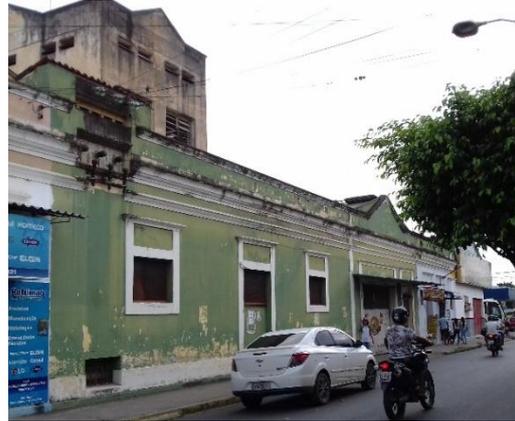
Era uma antiga fábrica de fubá fundada no início do século XX. Hoje nos galpões funcionam pequenas lojas, porém o moinho se encontra em abandono (Fotos 79 e 80).

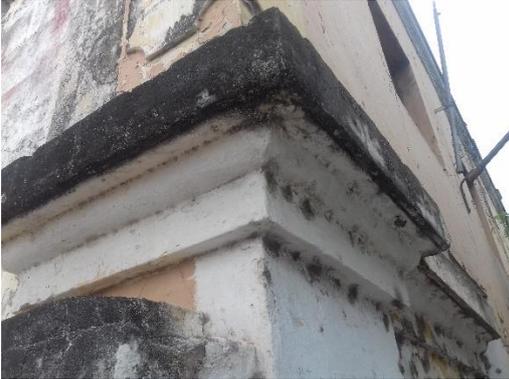
Foto 90: Sujidades nos frisos

O edifício do DPV se encontra em estado de abandono. Ele apresenta danos na fachada, que são considerados sujidades ou depósitos escuros, os quais, segundo o Projeto Tamarineira (2012), se caracterizam por toda e qualquer ação produzida pelo homem, animais ou natureza provocando acúmulo de sujeira. No caso do edifício do DPV, esse tipo de dano se encontra principalmente nos frisos (Foto 90).

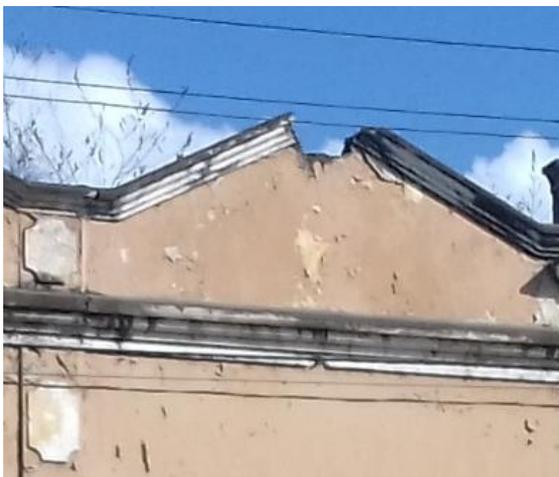
Foto 91: Frontão danificado

O problema das lacunas também se encontra presente no edifício, principalmente nos frontões (Foto 91). As lacunas são interrupções em uma obra de arte ou composição arquitetônica, que dificultam a compreensão do objeto. Além dos frontões, os vãos das janelas se encontram com a esquadria ausente (Foto 92), assim como a cobertura que não existe mais. Esses problemas podem ser sanados através do uso de materiais que se harmonizem com o conjunto arquitetônico, como a telha capa-canal para a cobertura, como consta no Código de Obras da cidade e também, esquadrias típicas do período Eclético.

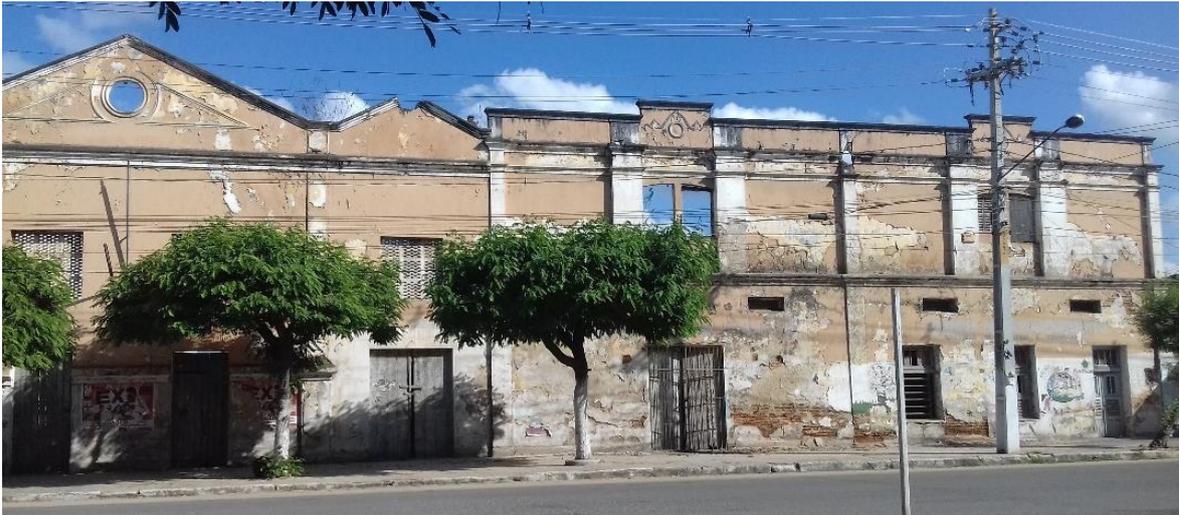
Foto 93: Fachada do edifício do DPV.

Além disso, o desgaste de superfície encontra-se presente na pintura da fachada e principalmente a perda e o comprometimento do reboco, apresentando a alvenaria feita de tijolos manuais (Fotos 93 e 96). No interior do edifício, existe a presença de arbustos e animais peçonhentos, como cobras e escorpiões e também são deixados pneus e materiais construtivos que estão fora de uso (Fotos 94 e 95).

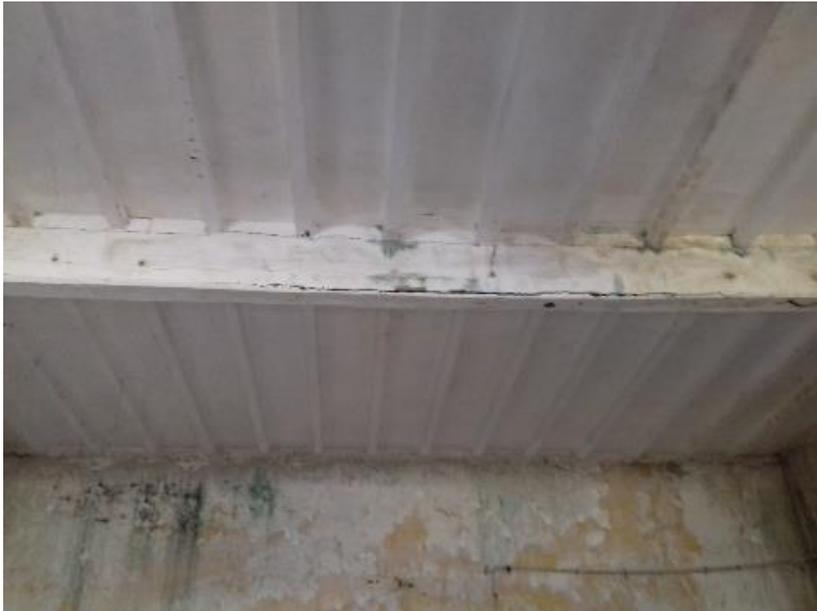
Foto 97: Interior do Edifício do DPV.

A laje que sustenta o pavimento superior encontra-se repleta de danos como fissuras e infiltrações (Foto 97). Nota-se a presença de vegetação no interior do edifício e na fachada posterior e também elementos espúrios, que se classificam como não pertencentes aos componentes construtivos e decorativos originais, como por exemplo os cartazes na fachada. (Fotos 98 e 99).

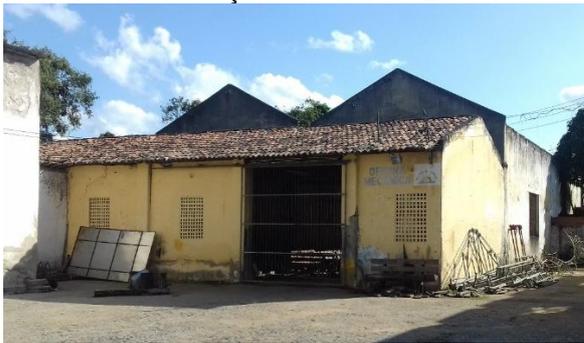
Foto 100: Intervenção descaracterizadora.

Há também intervenções descaracterizadoras, como os galpões construídos como anexos apresentados nas fotos 100 e 101. Além disso, o assoalho do andar superior que faz as vezes de pios para o andar inferior, encontra-se desabado por ataque de insetos xilófagos (Foto 102).

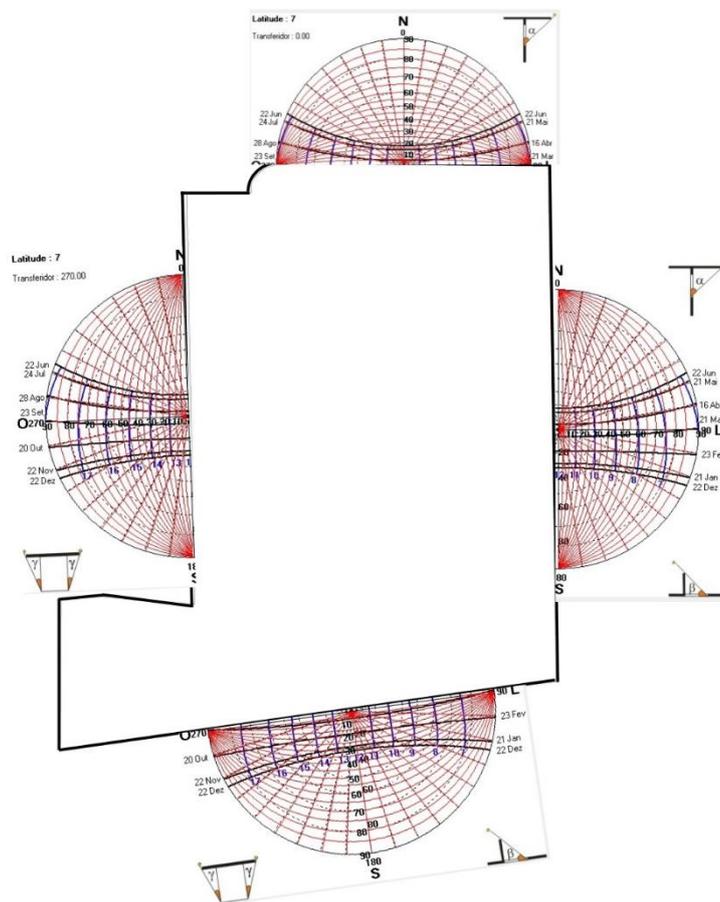
Figura 15: Análise da trajetória solar no terreno do edifício do DPV.

A partir da análise da incidência solar, conclui-se que na parte norte do terreno, a insolação predomina durante todo o verão, das 6:00 h. da manhã às 18:00 h. da noite. Porém, durante o período do inverno, essa parte do terreno não recebe insolação. Quanto à parte leste do terreno, a insolação durante o verão se dá aproximadamente das 5:50 até às 12:00 e no inverno, aproximadamente das 6:10 h. até às 12:00 h. Já a parte sul do terreno só recebe insolação durante o inverno, aproximadamente das

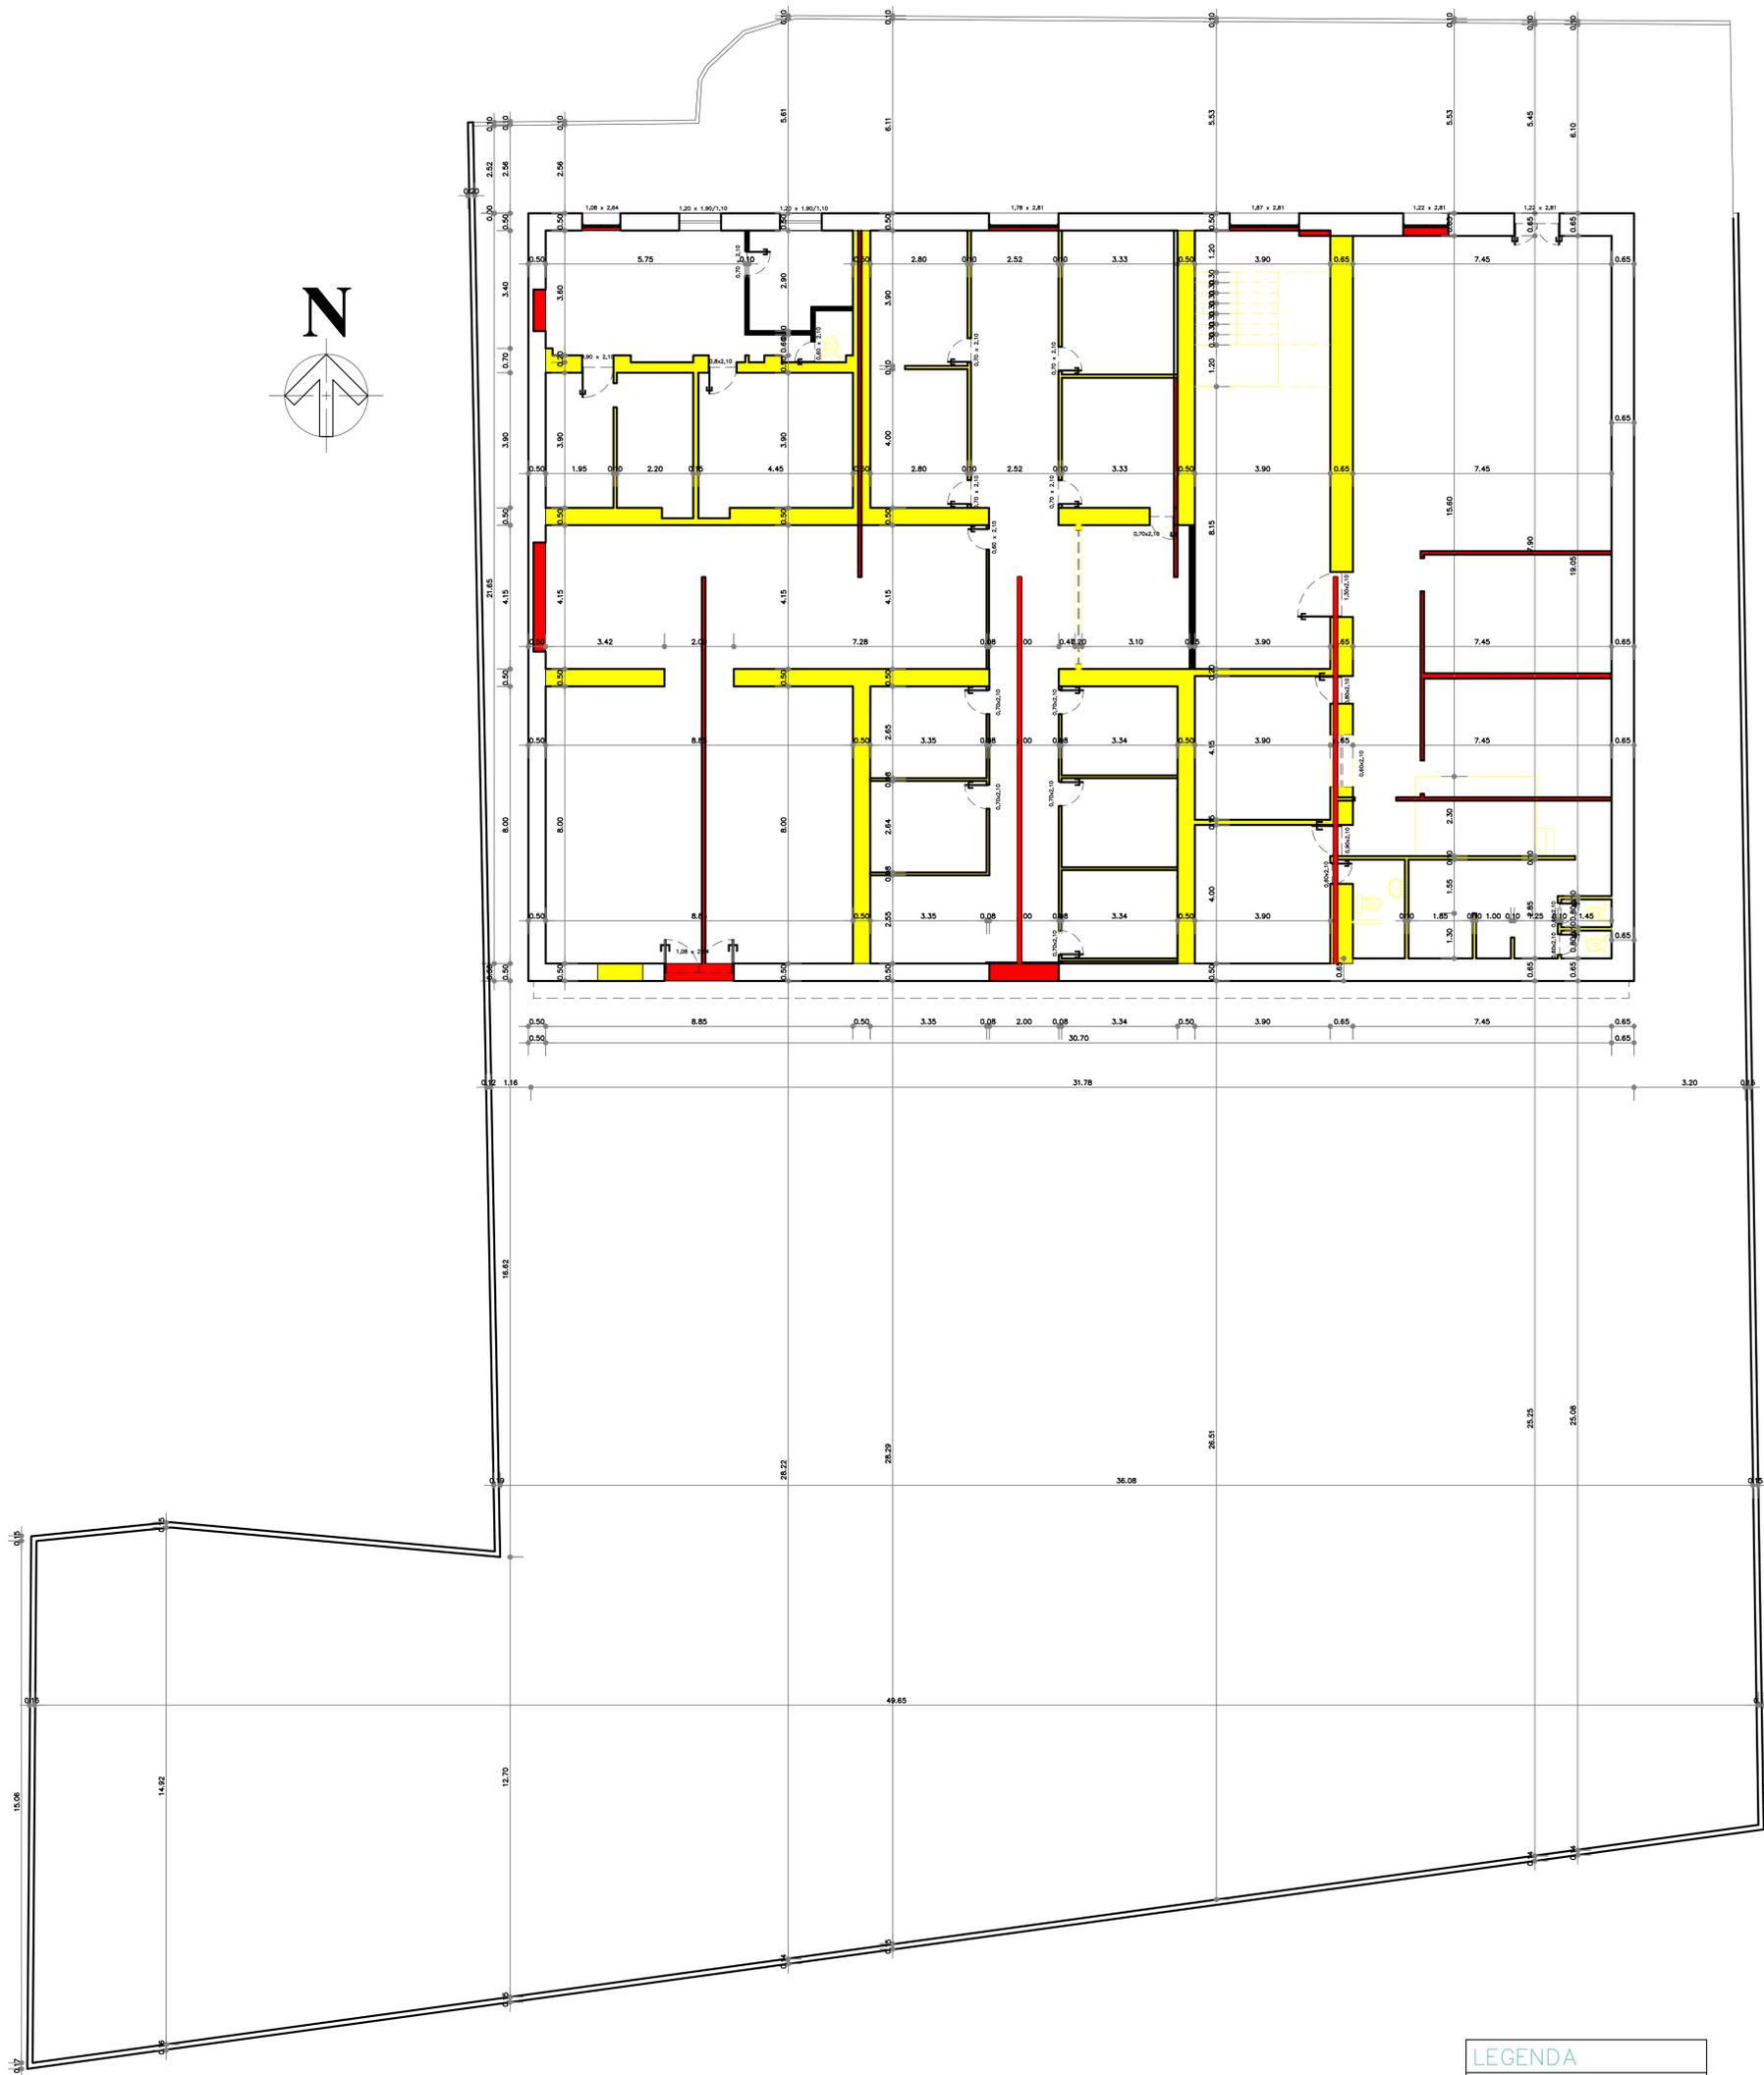
PLANTA DE REFORMA
ESCALA 1:100

LEGENDA	
■	CONSTRUIR
■	DEMOLIR
□	PERMANECER
