DESCARACTERIZAÇÃO DE FACHADAS DE EDIFÍCIOS
HISTÓRICOS:

A transformação da paisagem em função do apelo comercial na rua Padre
Lemos.

Trabalho de conclusão de curso
apresentado como exigência parcial para a
Graduação no curso de arquitetura e
urbanismo sob orientação do Msc. Pedro
Henrique C. Valadares.

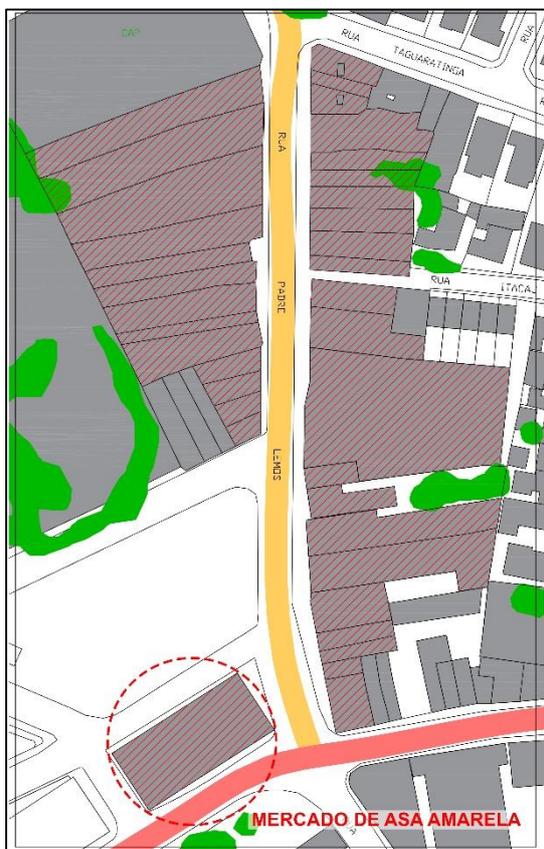
Figura 13: Área considerada como a mais antiga existente da rua Padre Lemos;

Este trecho apresenta imóveis que, segundo ESIG (2010), datam a primeira metade do século XX, pois são compostos por lotes estreitos e profundos, sem recuos laterais ou frontal, seguindo um padrão já existente nas áreas centrais do Recife. É possível identificar, nos imóveis que ainda possuem partes originais de suas fachadas, características como a platibanda escalonada, a simetria, o acesso pela esquina do edifício e em alguns casos a presença do frontão, traços do ecletismo, estilo arquitetônico predominando até as primeiras décadas do século XX.

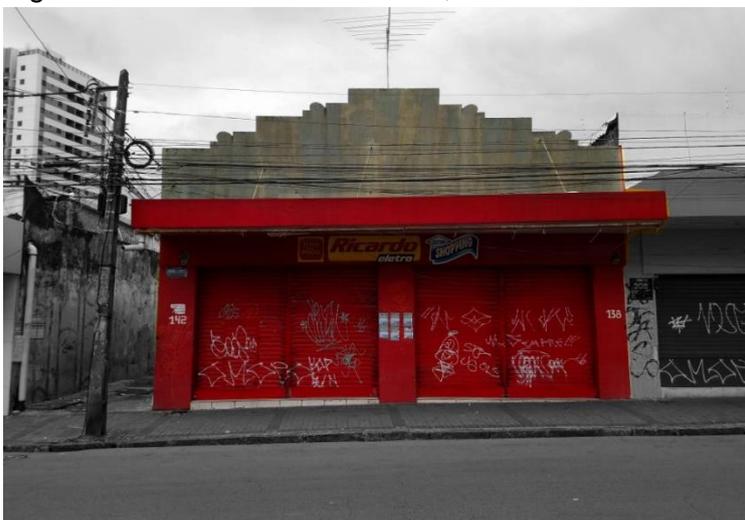
Figura 14: Platibanda escalonada;

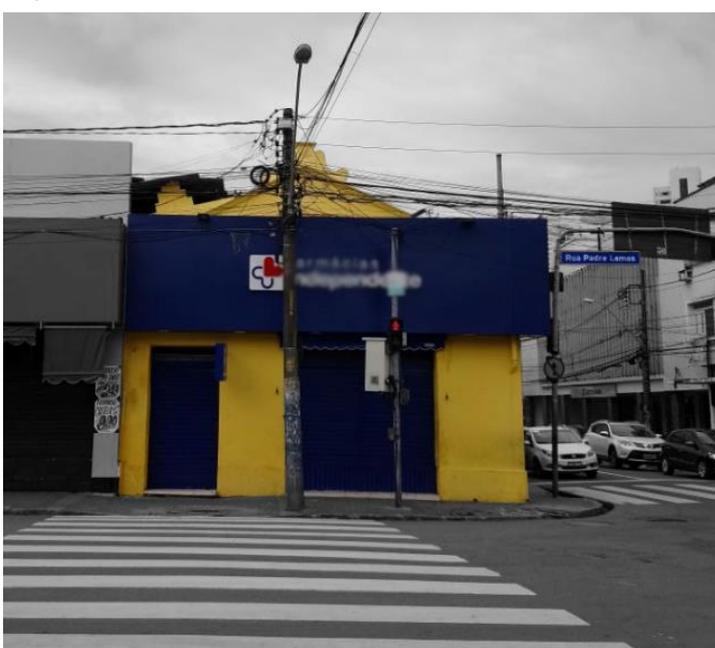
Figura 15: Frontão decorando a fachada do imóvel;

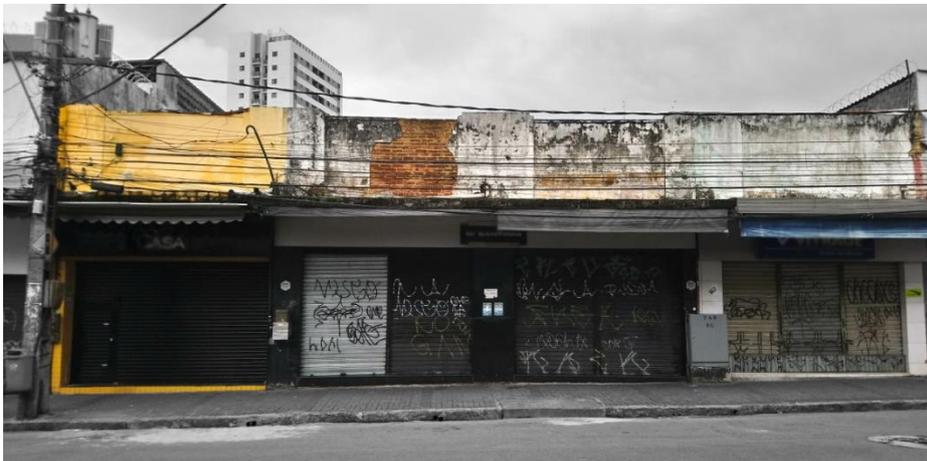
Figura 16: Platibanda escalonada no coroamento da fachada;

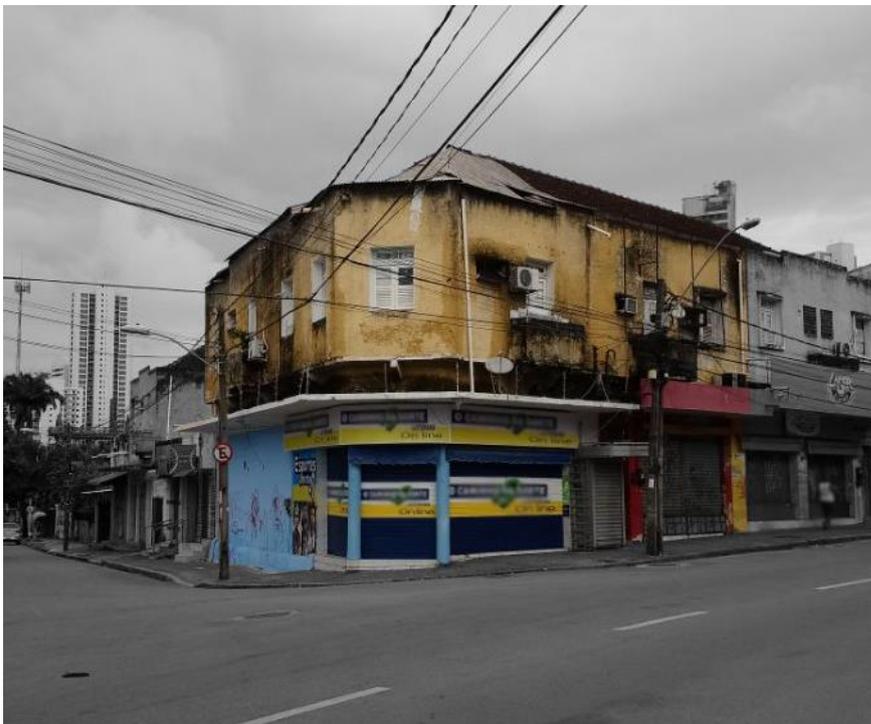
Figura 17: Marcação da esquina do imóvel;

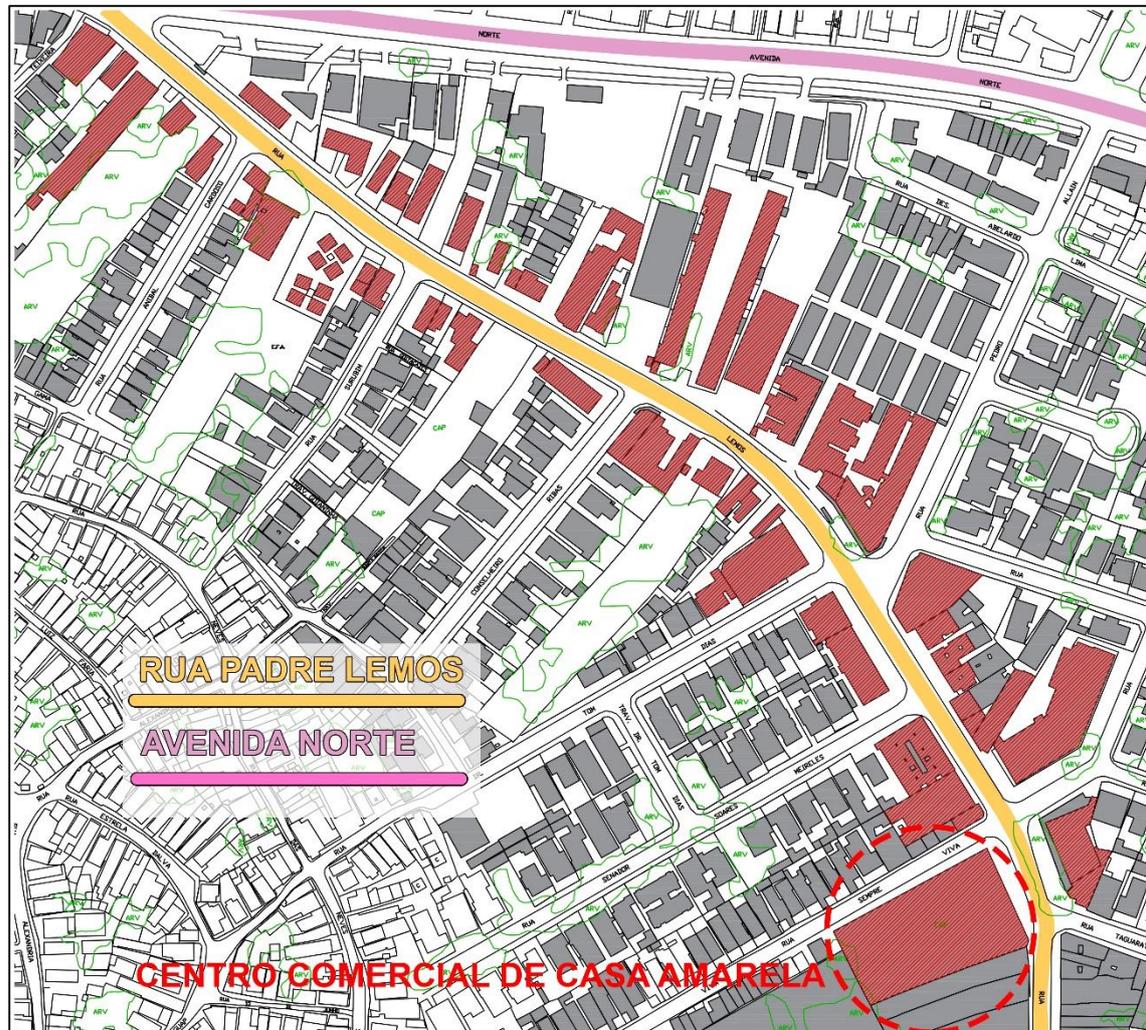
Figura 18: Trecho mais recente da rua Padre Lemos

É observado que o trecho mais recente da ocupação da rua Padre Lemos possui um parcelamento distinto da área mais antiga, com seus lotes não tão profundos e os imóveis soltos no terreno, o que é comum nas áreas urbanas da segunda metade do século XX.

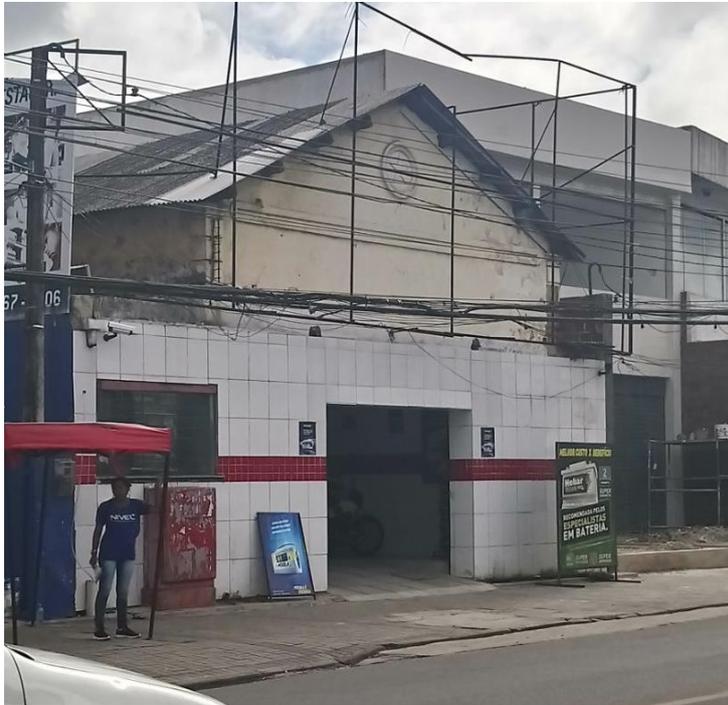
Figura 19: Imóvel característico do final do século XIX ao início século XX

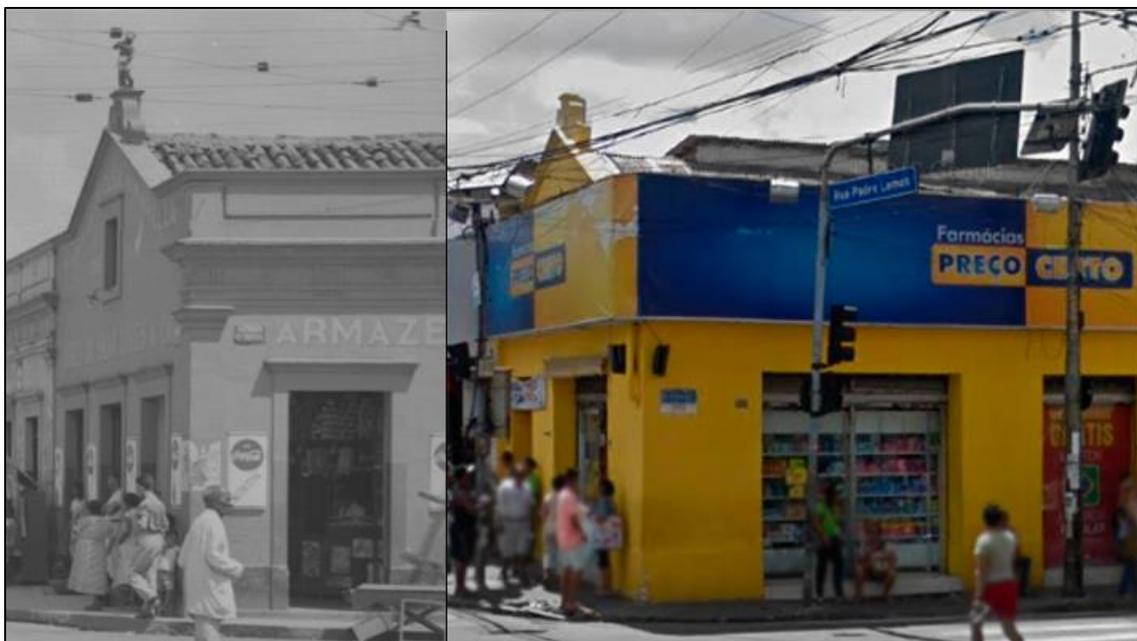
Figura 20: comparação do imóvel em seu aspecto mais primitivo em relação com a situação atual; observa-se o alargamento das portas;

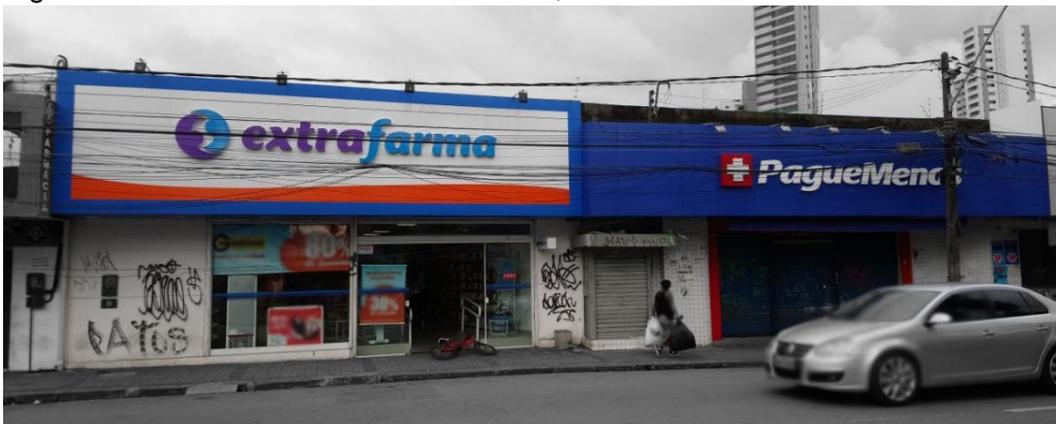
Outro tipo de descaracterização, presente na grande maioria dos imóveis da rua, é o uso de placas e letreiros, utilizados para descrever o uso do imóvel e o tipo de comércio, ou simplesmente para funcionar como propaganda do estabelecimento. Estes elementos se apresentam no topo das edificações, encobrendo o coroamento da fachada do imóvel, não se fazendo possível identificar os detalhes arquitetônicos originais do imóvel.

Figura 21: Placas e letreiros nas fachadas;

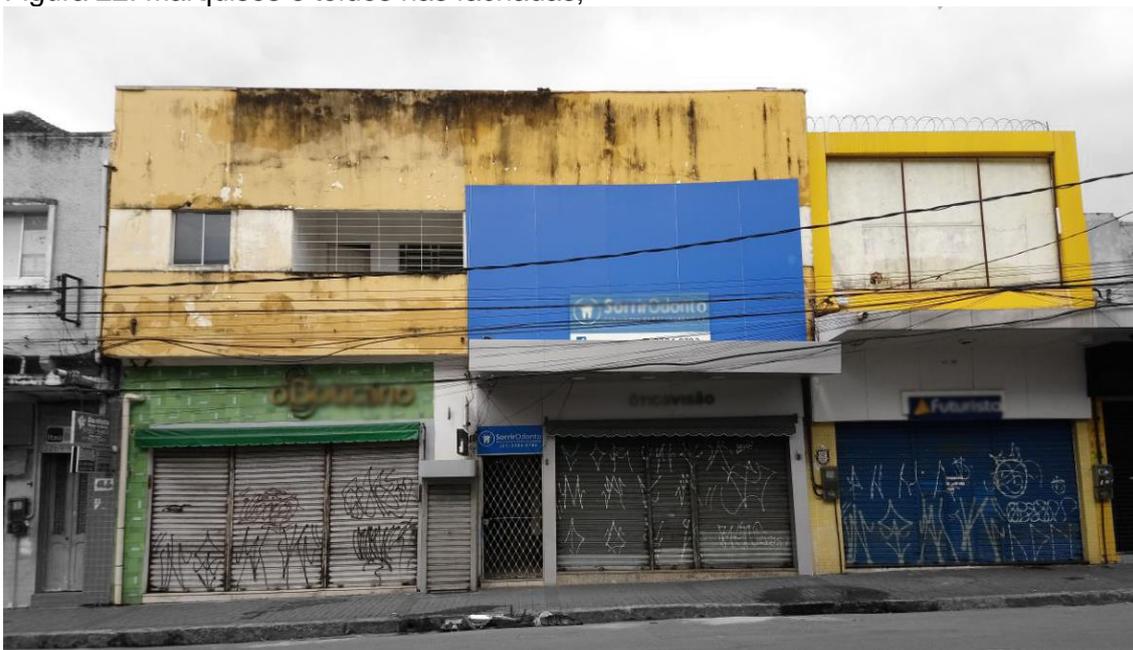
Os toldos e a construção de marquises são outros elementos bastante comuns no local devido ao sol intenso que atinge diretamente a maioria dos edifícios, também servindo como proteção contra a chuva, tanto para os que transitam na rua quanto para os funcionários das lojas.

Figura 22: Marquises e toldos nas fachadas;

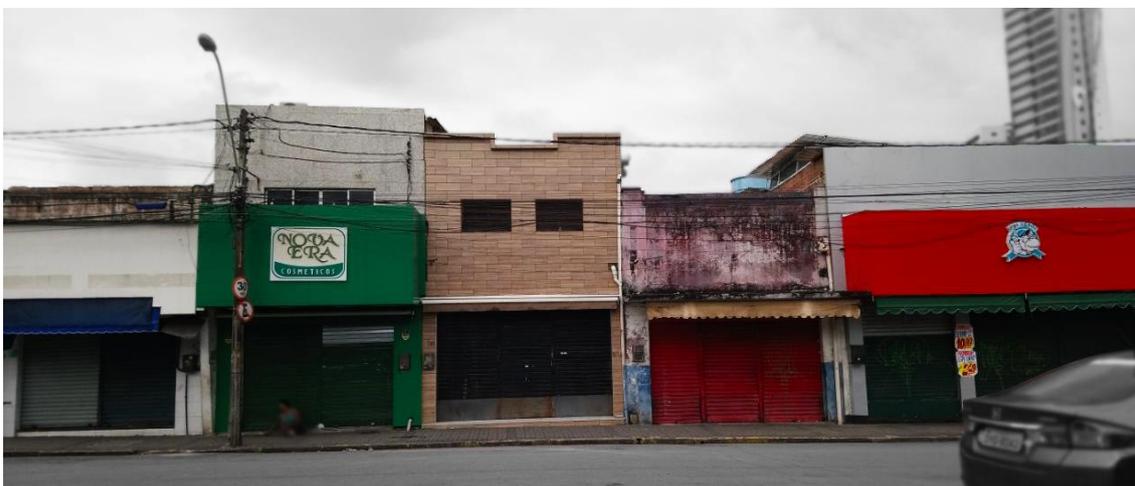
Há também os acréscimos de pavimentos e a alteração de edificações inteiras, com substituição de suas características primitivas para a adição de elementos que não correspondem à preservação do imóvel. É visível estes tipos de descaracterização ao se observar a inclinação da coberta e o perfil dos imóveis ao redor, considerando que a grande maioria dos imóveis no entorno é caracterizado por ser de pavimento térreo. Em muitos casos, os pavimentos superiores são provavelmente um acréscimo realizado em um momento posterior a época da construção do imóvel, servindo muitas vezes como depósito para o empreendimento e promovendo uma desconfiguração da paisagem urbana histórica original do sítio.

Figura 23: acréscimo de pavimento nos imóveis;

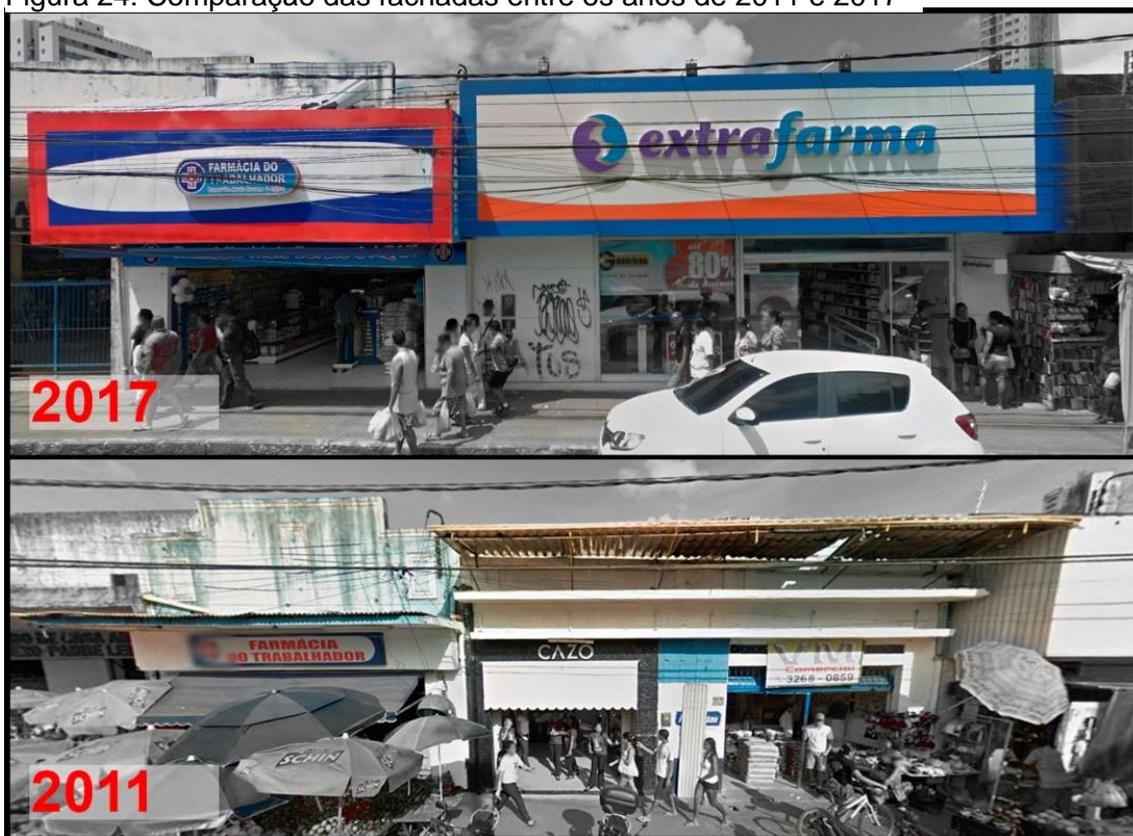
Figura 24: Comparação das fachadas entre os anos de 2011 e 2017

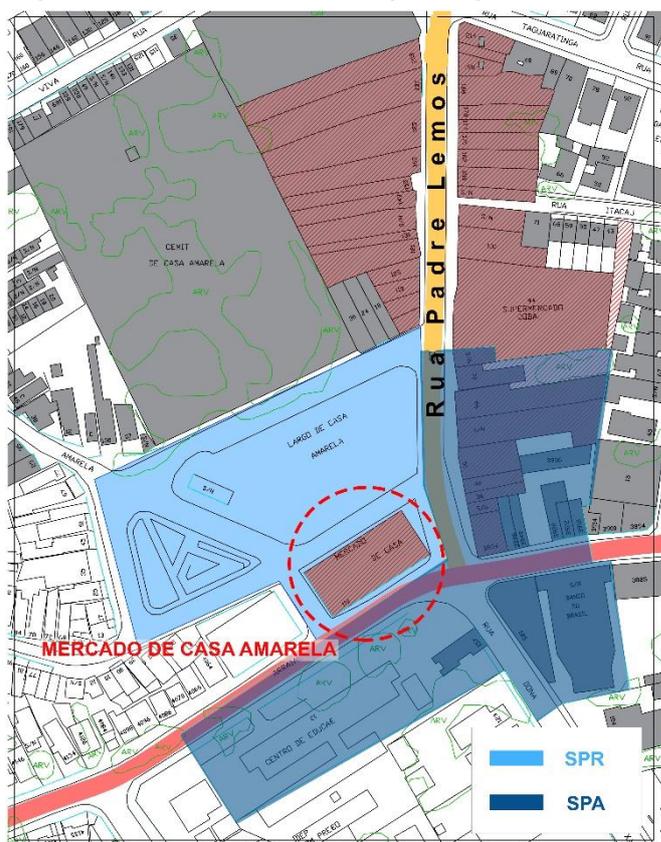
Figura 32: Setor de Preservação Rigoroso e Ambiental na rua Padre Lemos;

Apesar do SPR e do SPA definirem áreas de valor histórico e cultural que demandam manutenção e restauração, os imóveis que fazem parte da fase mais primitiva da rua Padre Lemos apresentam diversas modificações graves em suas fachadas.

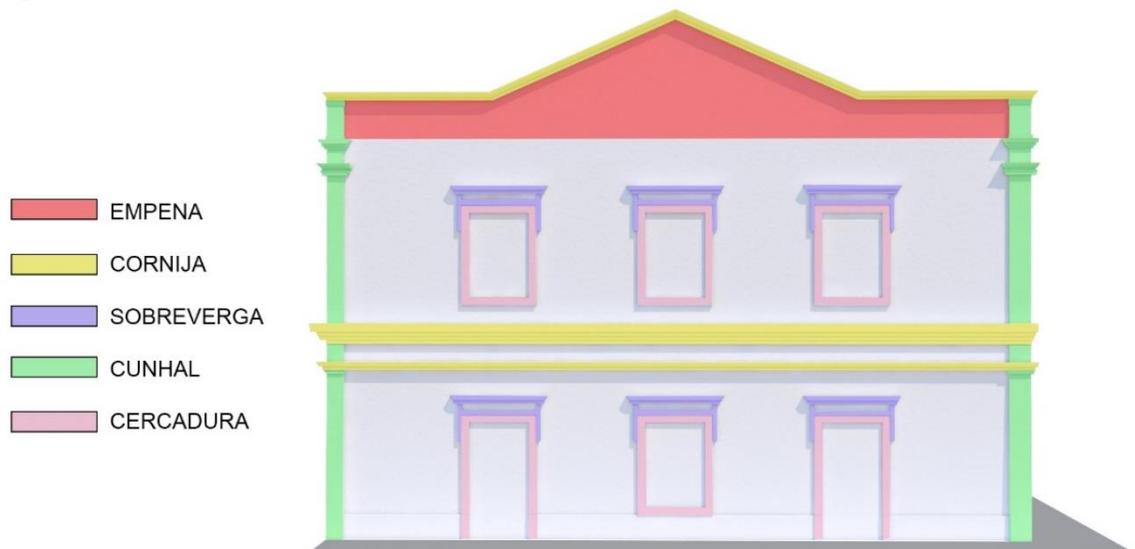
Figura 34: Análise do imóvel próximo ao bairro de Casa Amarela;

As características arquitetônicas apresentadas nas fachadas da edificação do exemplo acima retratam o resultado da aplicação das leis urbanas, apresentadas neste capítulo, que determinavam um padrão estético dos imóveis da cidade do Recife no século XIX e no início do século XX.

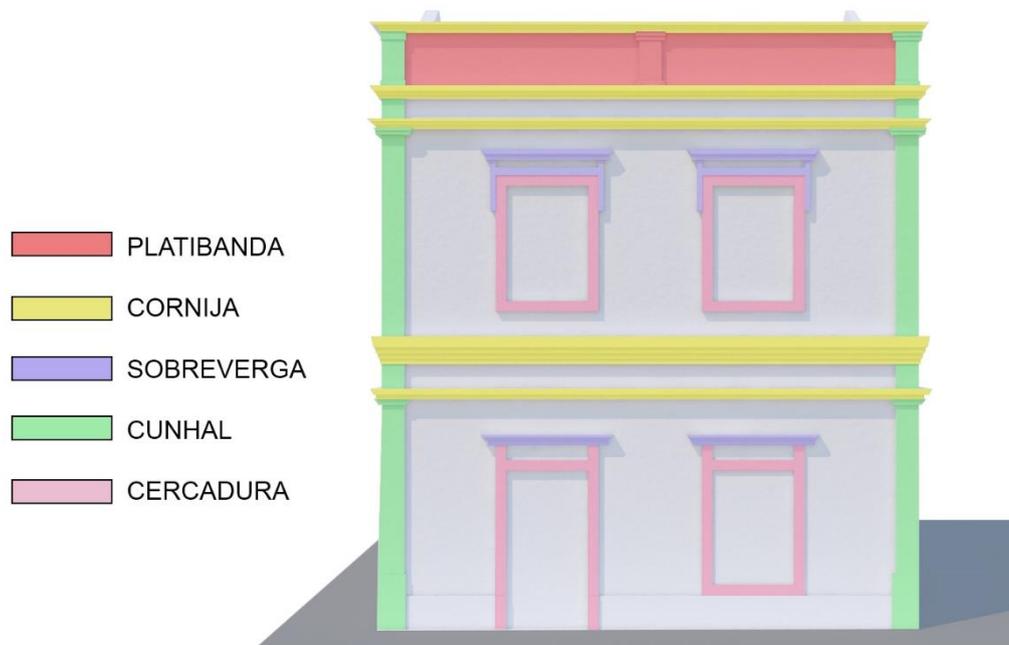
Figura 35: Análise do imóvel próximo ao bairro de Casa Amarela;

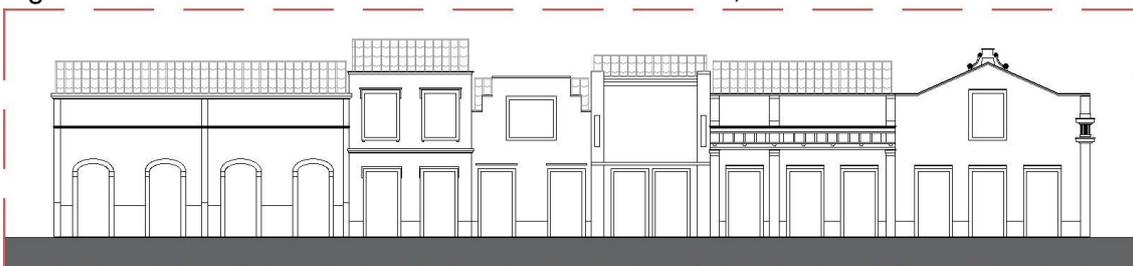
Figura 40: Trecho 01 da rua Padre Lemos redesenhado;

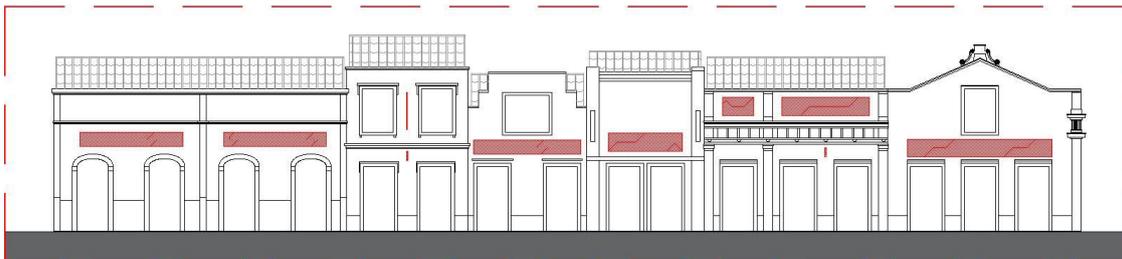
Uma das descaracterizações mais presentes na paisagem da rua Padre Lemos são as placas e os letreiros de tamanhos desproporcionais em relação a dimensão dos imóveis, além de ocultarem ou mesmo substituírem os elementos compositivos das fachadas. Com este problema em vista, sugere-se que as placas e letreiros usados para identificar o nome das lojas devam possuir dimensões que correspondam à linhas de composição de cada fachada, alinhando-se, por exemplo, aos vãos de esquadria, considerando também o seu posicionamento para que não ocultem os elementos arquitetônicos como as cornijas, sobrevergas, etc. Estes elementos publicitários poderão ser também posicionados em espaços entre portas e janelas, formando ângulo de noventa graus em relação à fachada, ou em platibandas, como mostra a figura 41, desde que não obstruam nenhuma característica significativa das edificações.

Figura 41: sugestão de letreiros e placas nas fachadas;

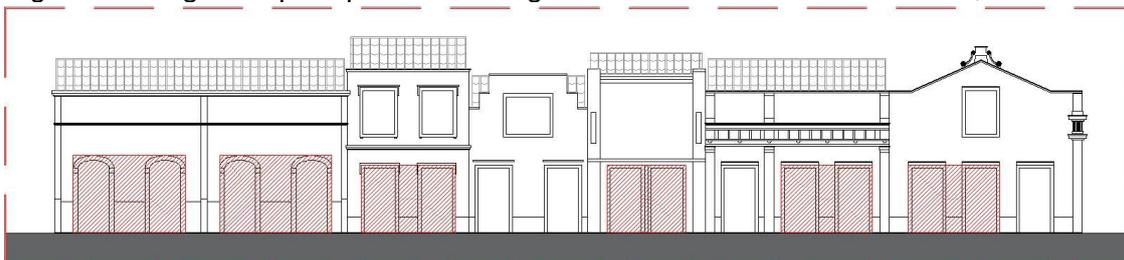
Figura 42: Sugestão para possíveis alargamentos de Portas nas fachadas;

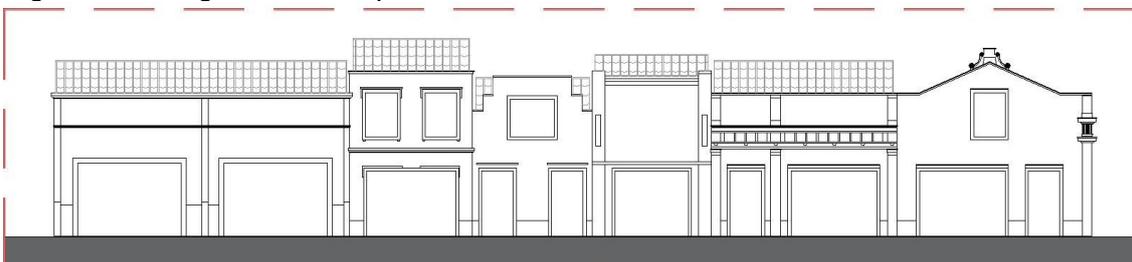
Figura 43: Alargamento das portas nas fachadas;

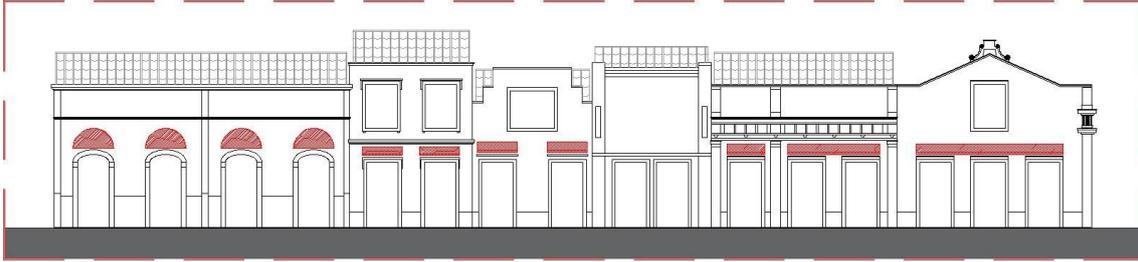
Toldos e marquises são bastantes utilizados sobre portas e janelas para proteção contra a luz do sol e também como abrigo contra a chuva para os pedestres. Toldos são comuns nesta região da rua Padre Lemos em razão das fachadas dos edifícios estarem voltadas para o poente. É recomendado que toldos e marquises se dimensionem de acordo com a abertura de portas e janelas, estando sempre a uma altura mínima de 2,80 metros acima do passeio público, caso estejam instalados no pavimento térreo e seu balanço deverá ser de 2/3 da largura das calçadas, não excedendo o limite de 3,00 metros, conforme as recomendações já estabelecidas pela lei de edificações da cidade do Recife (1997).

Figura 44: Marquises e toldos nas fachadas;

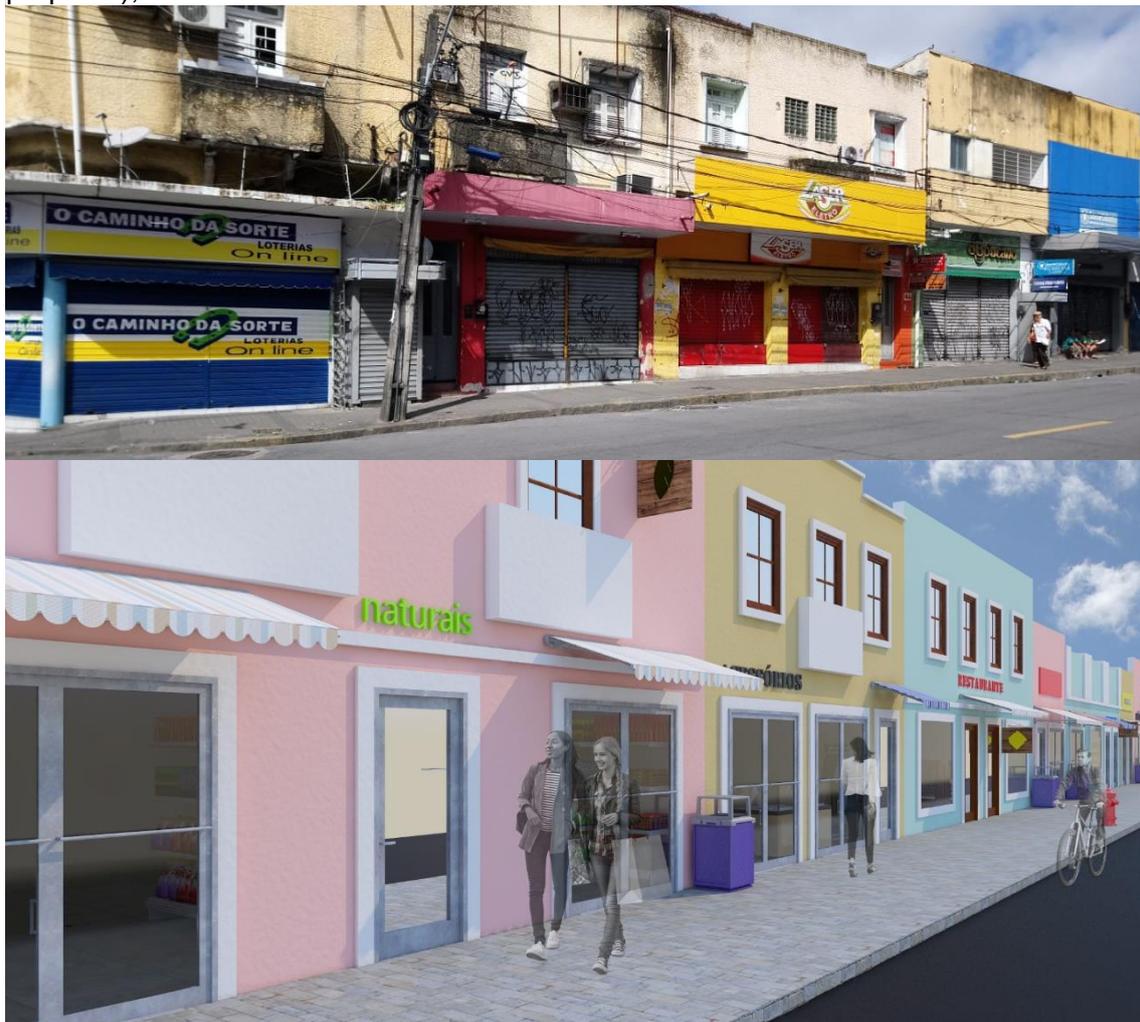
A partir do estabelecimento das diretrizes básicas de ordenamento da publicidade comercial, na rua Padre Lemos, foi possível desenvolver uma proposta que apresente uma projeção das diretrizes aplicadas e desta forma prever o possível impacto na paisagem. Foram colocados em vista todas as fachadas que compreendem os trechos determinados de parte da rua Padre Lemos, adaptados em relação às diretrizes desenvolvidas neste capítulo, e colocadas em comparação com as imagens das fachadas dos imóveis em sua situação atual (ver apêndice). A vista das fachadas dos trechos definidos possui uma interseção entre o trecho 02 e o trecho 03 pelo fato de ali existir uma interrupção provocada por um vazio e ocupado por pequenas barracas do mercado popular. Talvez, uma pesquisa arqueológica possa revelar se este espaço fora sempre vazio desde a urbanização da área ou se é proveniente da demolição de imóveis antigos. De qualquer modo, tal área não foi considerada no presente estudo.

Figura 45: Previsão das diretrizes aplicadas no trecho 01 (situação atual e situação proposta);

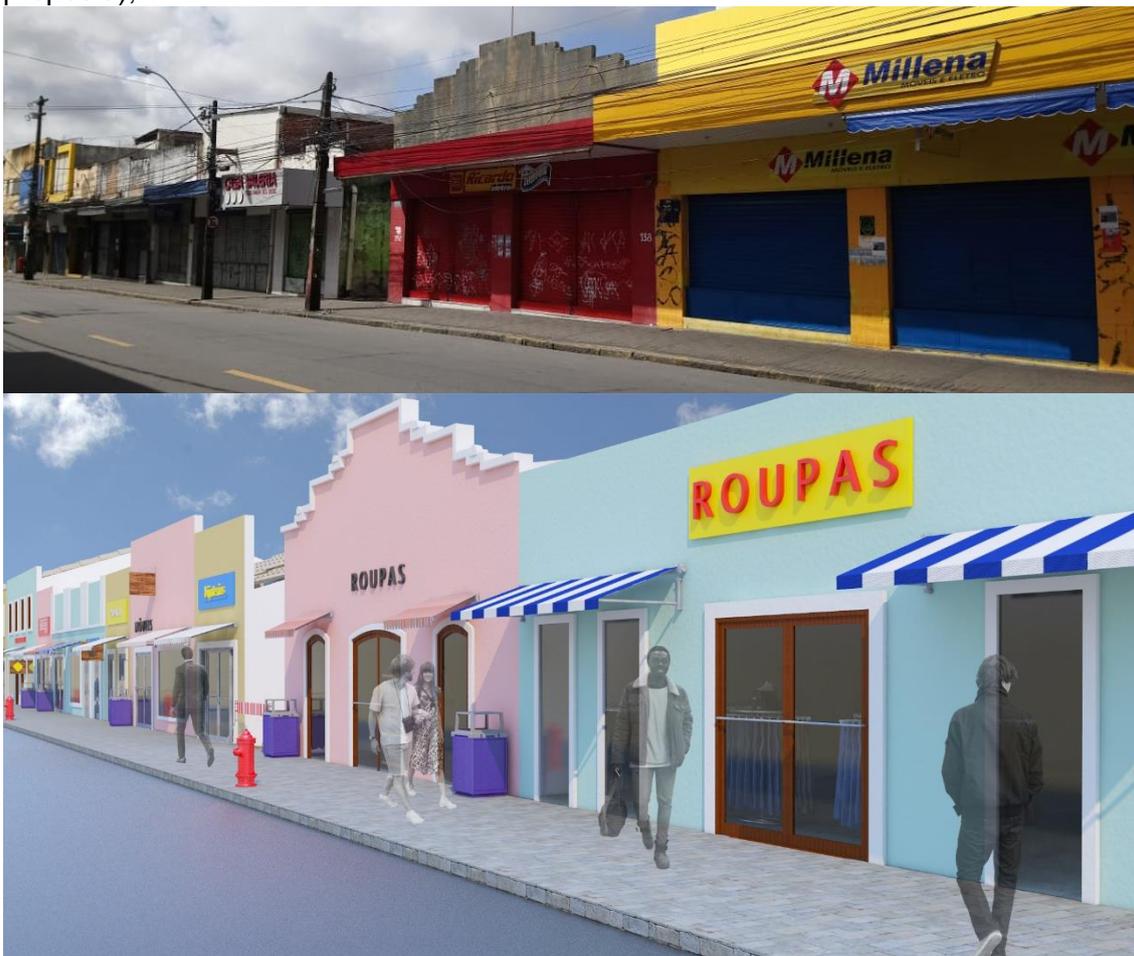
Figura 46: Previsão das diretrizes aplicadas no trecho 02 (situação atual e situação proposta);

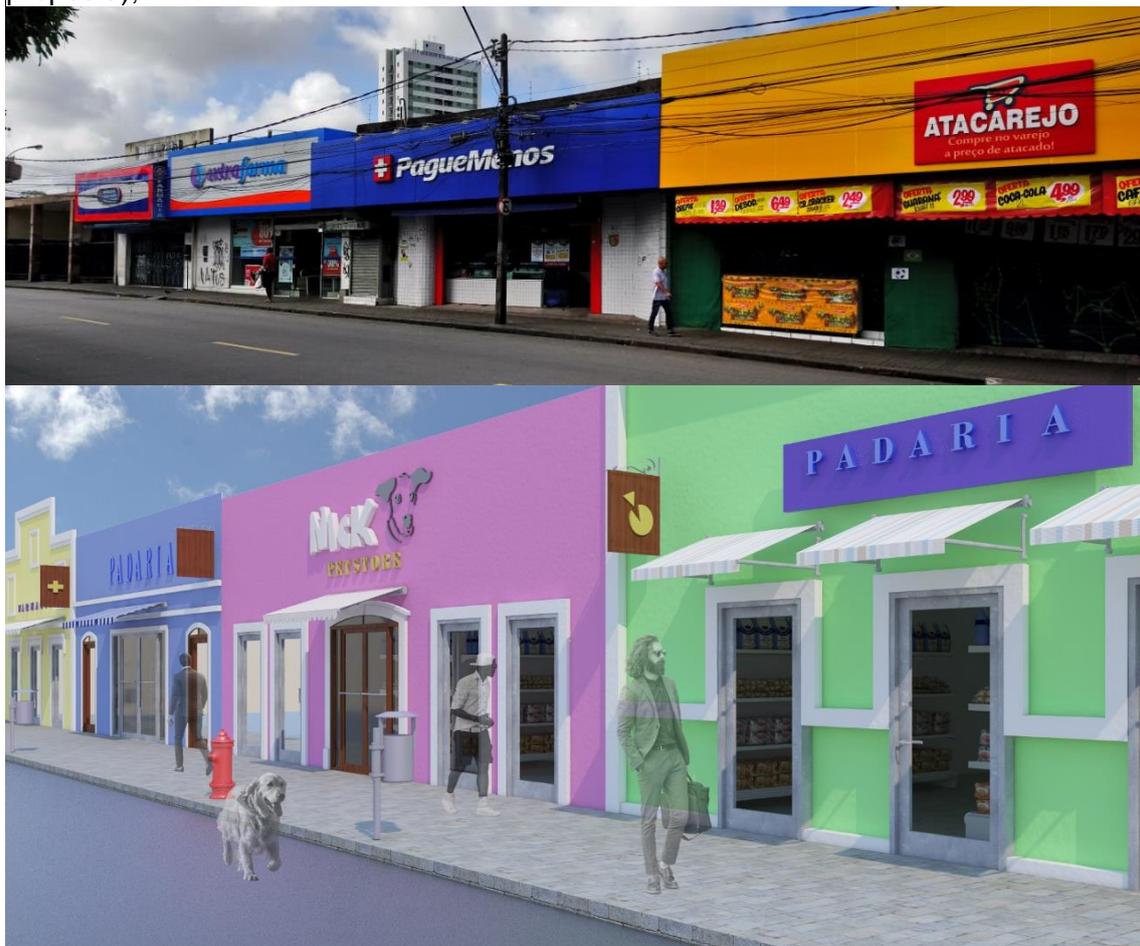
Figura 47: Previsão das diretrizes aplicadas no trecho 03 (situação atual e situação proposta);

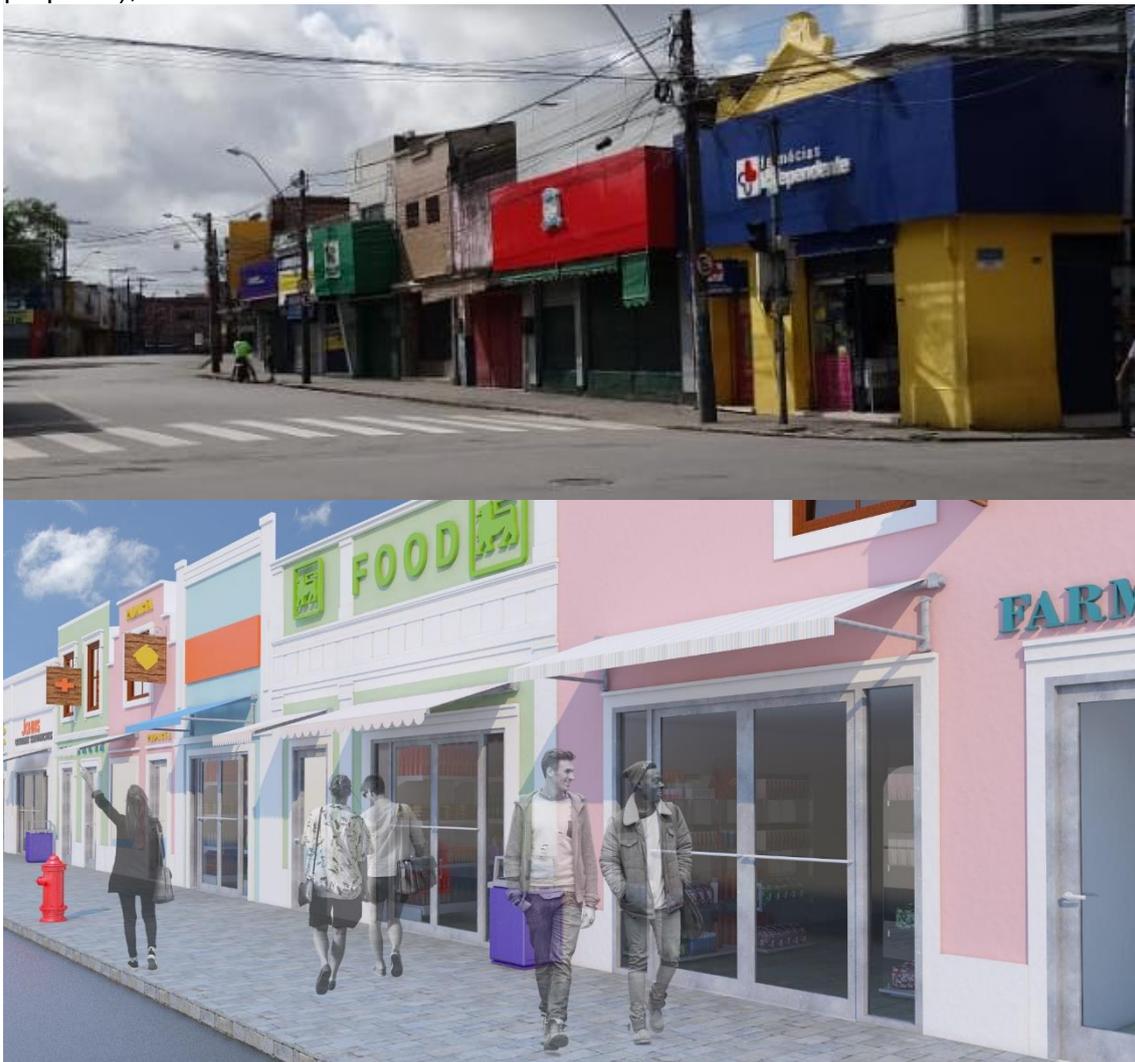
Figura 48: Previsão das diretrizes aplicadas no trecho 04 (situação atual e situação proposta);
