**DIAGNÓSTICO DAS ILPI's FILANTRÓPICAS EM
RECIFE: UM OLHAR ARQUITETÔNICO PARA AMBIENTES MAIS
HUMANIZADOS AOS IDOSOS.**

Projeto de pesquisa desenvolvido pelo aluno: Zanoni Vieira Neto, orientado pela Professora Dr^a Mércia Carrera de Medeiros, apresentado ao curso de Arquitetura e Urbanismo da Faculdade Damas como exercício da disciplina de Trabalho de graduação II, ministrado pela professora Luciana Santiago.

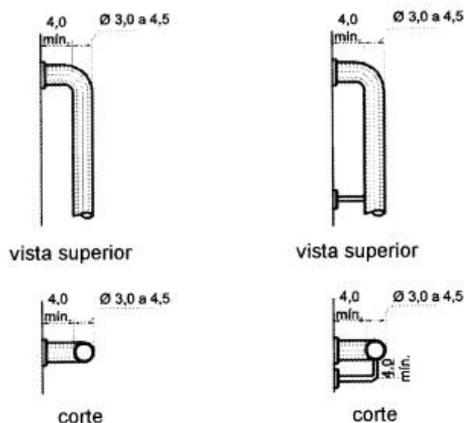
FIGURA 10: Medidas das barras de fixação

O sub-capítulo 7.2.4, pág. 65 da norma, discorre sobre as barras de apoio, que geralmente são utilizadas nos W.C, porém podem ser instaladas em qualquer outra localidade, de forma que siga todas as normas e especificações, como suas dimensões (centímetros), comprimentos, alturas, e sobre a utilização de seu material que deve seguir duas normas da ABNT, que seria a NBR 10293 e NBR 11003 que fala sobre a corrosão e aderência.

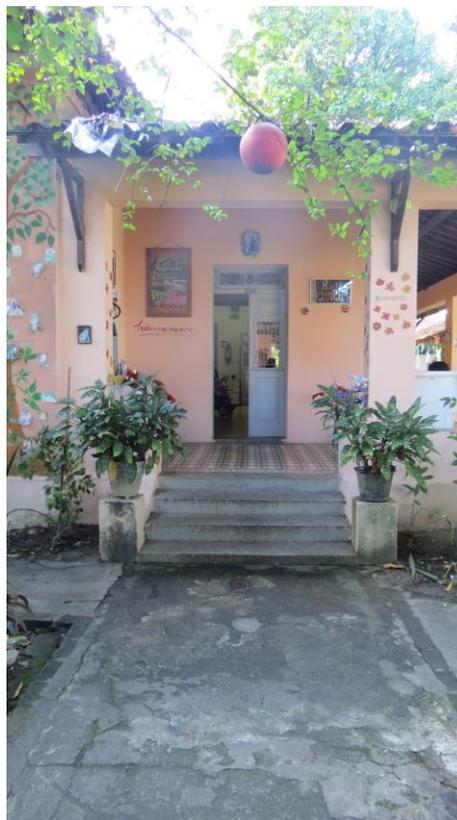
FIGURA 39: Parte interna da ILPI

Para poder ter acesso a instituição em estudo, existe uma única porta para pedestre, podemos conferir nas (figuras 38 e 39) alguns aspectos irregulares, primeiramente a via de passagem que é oferecida ela não se encontra em um estado de conservação uniforme no qual a RDC Nº (Resolução da Diretoria Colegiada RDC/ANVISA nº 283, de 26 de setembro de 2005.) exige em seu item de número 4.7.6.2 - Pisos externos e internos (inclusive de rampas e escadas) - devem ser de fácil limpeza e conservação, uniformes, com ou sem juntas e com mecanismo antiderrapante. Como podemos constatar o piso utilizado não proporciona um fácil manuseio para os funcionários fazerem a manutenção de limpeza, precisando de um cuidado constante para mantê-lo homogêneo permitindo um ir e vir seguro para qualquer ser humano que percorra pelo espaço.

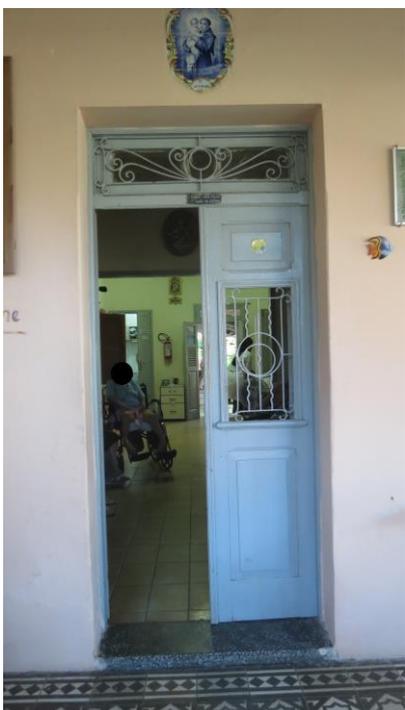
FIGURA 40: Pórtico frontal

Na (figura 40, 41 e 42) vemos que a ILPI ela esta elevada ao nível do chão, apresentando apenas uma forma de entrada, que seria a escada, nela deveria conter sinalizações tátil informativa conforme exige a NBR 9050 (5.6 Sinalização tátil) e também seguir as normas da ANVISA (4.7.4). Na norma Brasileira item 5.13 encontramos as seguintes determinações; Todo degrau ou escada deve ter sinalização visual na borda do piso, em cor contrastante com a do acabamento, medindo entre 0,02 m e 0,03 m de largura. Essa sinalização pode estar restrita à projeção dos corrimãos laterais, com no mínimo 0,20 m de extensão. Seguidamente das normas 5.14.1 e 5.14.1.1 que aborda a texturização do alerta tátil e como deve ser instalado mediante as condições da escada. Como encontramos a edificação elevada ao piso, deveria conter além da escada, uma rampa de acesso, conforme encontramos na ANVISA 4.7.4 que determina as seguintes condições: Quando o terreno da Instituição de Longa Permanência para idosos apresentar desníveis, deve ser dotado de rampas para facilitar o acesso e a movimentação dos residentes.

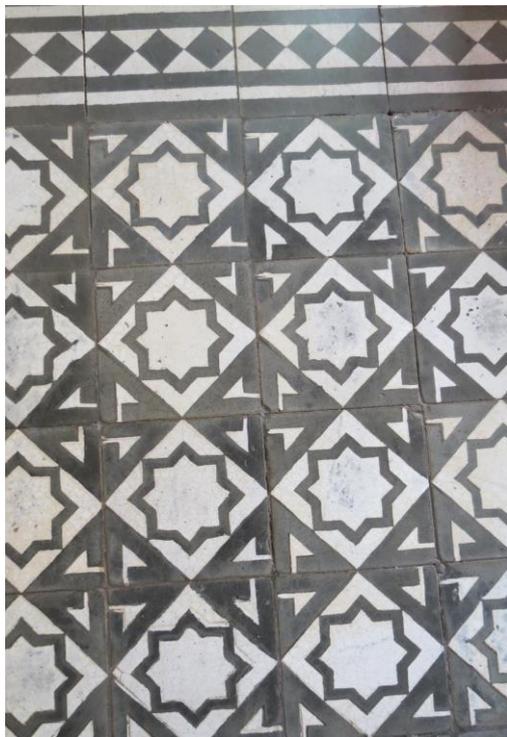
FIGURA 43: Piso

Ao subir a escada que fica localizada na parte frontal da instituição, existe a mudança na utilização do material para o uso do piso,(figura 43), diferentemente do piso na área externa da casa, o piso de ladrilho hidráulico encontra-se bastante uniforme e seguindo as normas da RDC (4.7.6.2) que aborda a utilização do piso, porem o uso excessivo do ladrilho hidráulico para idosos torna-se inadequado, pois a visão dos idosos tem certas peculiaridades que foram adquiridas com a idade, singularidade está, que com a utilização deste ladrilho hidráulico e suas diversas formas e cores prejudicam o campo visual deste idoso.

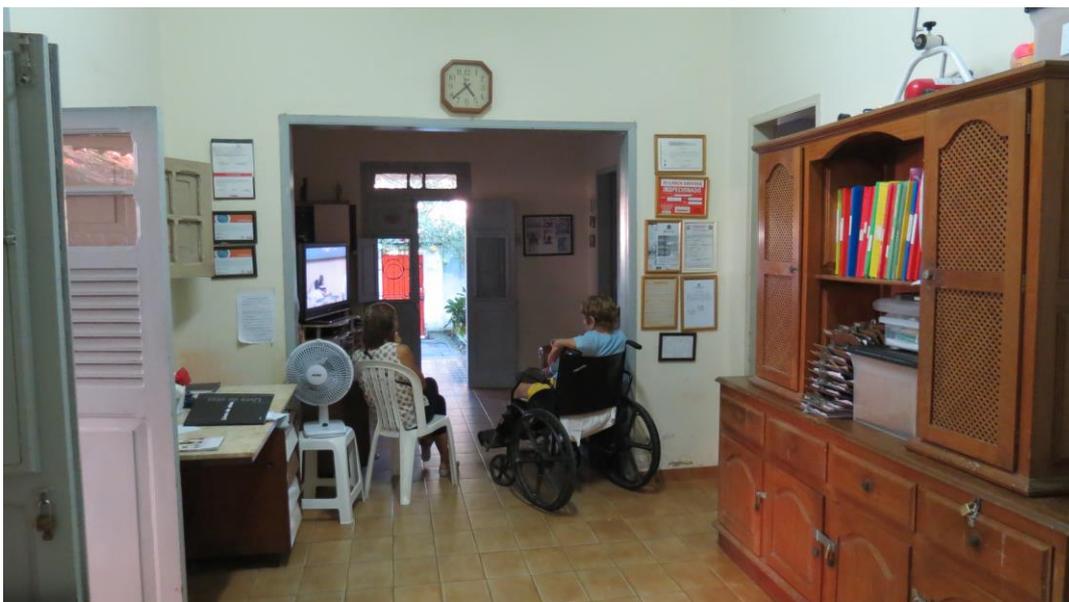
FIGURA 44: Sala

A (figura 44) apresenta uma das áreas de lazer destes idosos, a sala esta seccionada em dois ambientes, uma delas na primeira seção, que se encontra a TV e um sofá, e uma porta para um dos quartos, e na segunda seção a parte administrativa da ILPI, com duas bancadas para as responsáveis das idosas, e um armário de grande porte onde estão alguns remédios e documentações. O layout da sala permite uma área central livre, sem tapetes, ou mesas de centro, que não são recomendadas facilitando uma locomoção sem problemas, pois seus móveis e objetos estão encostados na parede. Na e única sala destinada a interatividade da terceira idade são existentes 04 portas sendo elas para: 01 quarto, 01 B.W.C, 02 portas para o refeitório e varanda. O layout

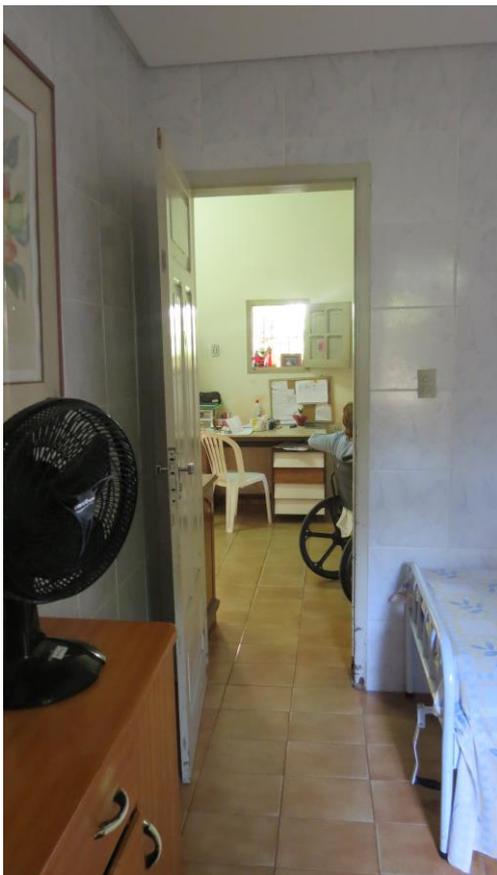
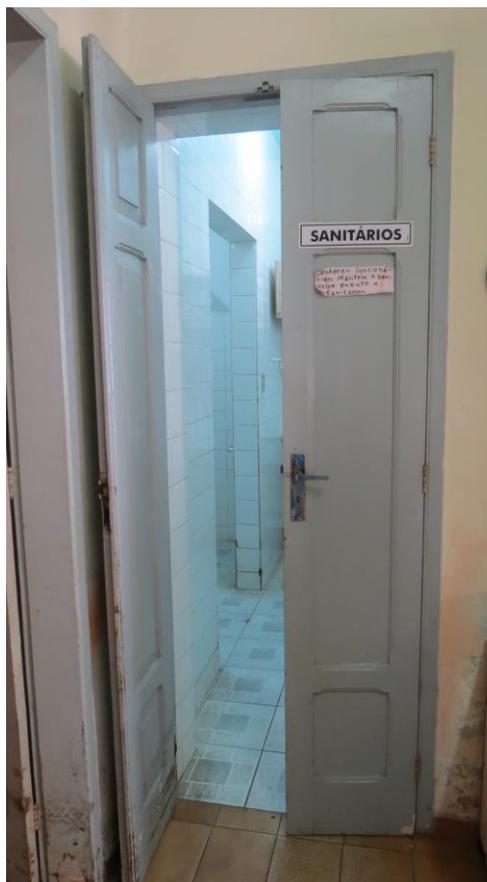
Das 04 portas existentes na segunda secção da sala, duas delas, (figuras 45 e 46) não correspondem as medidas mínimas exigidas pela ANVISA na sua norma do item 4.7.6.6 que seria um vão livre de 1,10m, porém elas seguem um padrão de fechamento simples, que são maçanetas em formas de alavanca, permitindo um uso simples e fácil ao idoso, seguindo desta forma também um dos princípios do desenho universal, 01 ser igualitário, onde o ser humano, sendo idoso, jovem, ou outras diversas características consiga abri-la.

Todas as portas da casa asilar, nas mesmas (figuras 45 e 46), elas são antigas, sua maçaneta de formato alavanca permite um uso para todos, facilitando a utilização dos idosos, seguindo um dos princípios do desenho universal, 01 ser igualitário, porém os vãos que foram encontrados não correspondem com as medidas necessárias, como uma largura mínima de 1,10m onde estabelece a ANVISA (4.7.6.6)

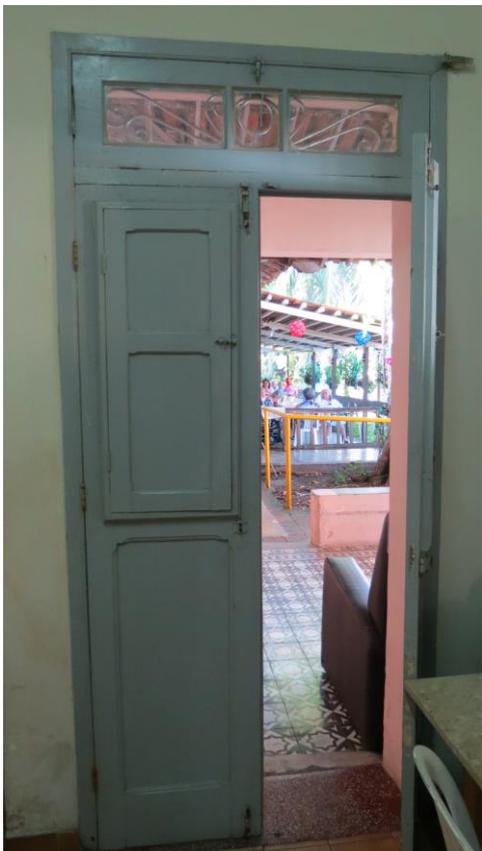
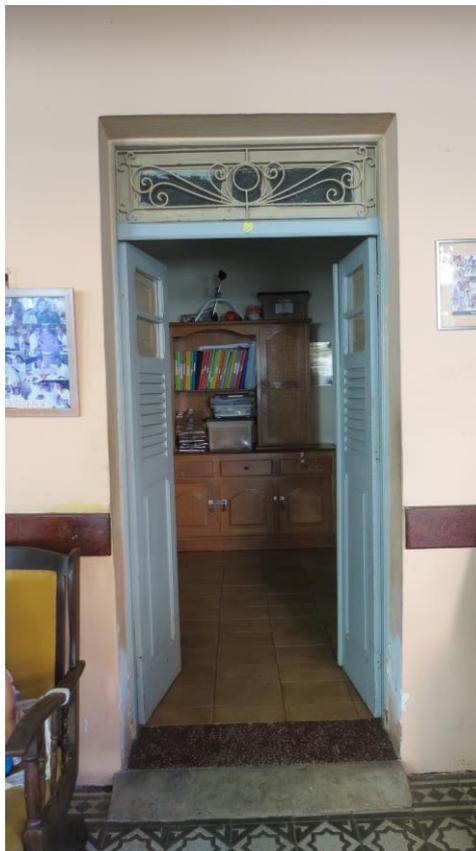
Já as portas, (figuras 47 e 48) as formas de fechamentos são diferenciadas, por serem portas que dão acesso a área externa da casa, sua fechadura em estilo ferrolho, dificulta o manuseio, precisando um pouco mais de força e jeito para utilizá-la, não sendo apropriado em local onde encontra-se idosos, em contrapartida, suas dimensões correspondem a 1,10m permitindo a passagem de uma cadeira de roda, ou com ajuda de andadores, e ambas as portas estão elevadas ao piso externo, porém nesses duas portas foram encontrados uma pequena rampa, que ajuda no processo de deslocamento dos residentes, rampas que são exigidas pela ANVISA e NBR 9050 neste caso de desnível do piso.

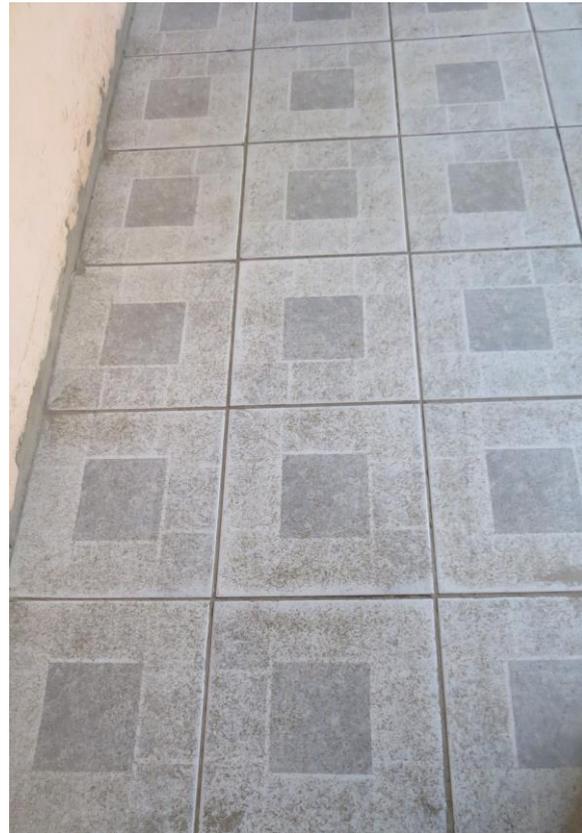
FIGURA 50: Piso antiderrapante

Ao sair da área interna da instituição nos deparamos com o terraço (varanda) e dois corredores que ficam dividido por seis pilastras, que dão acesso aos demais cômodos da edificação. O piso deveria ser totalmente único e uniforme, porém na (figura 49) vimos três tipos de matérias sendo aplicado, o único piso que está corretamente sendo utilizado se encontra na (figura 50) no corredor onde estão instaladas as janelas e quadro de aviso, pois esse material é antiderrapante, e não propaga a luz (fosco), já na outra passagem (figura 51) o piso está irregular, não permitindo um ir e vir seguro, pois não está linear o que pode prejudicar no apoio de um andador não fixando bem ao piso, como também a passagem da cadeira de roda.

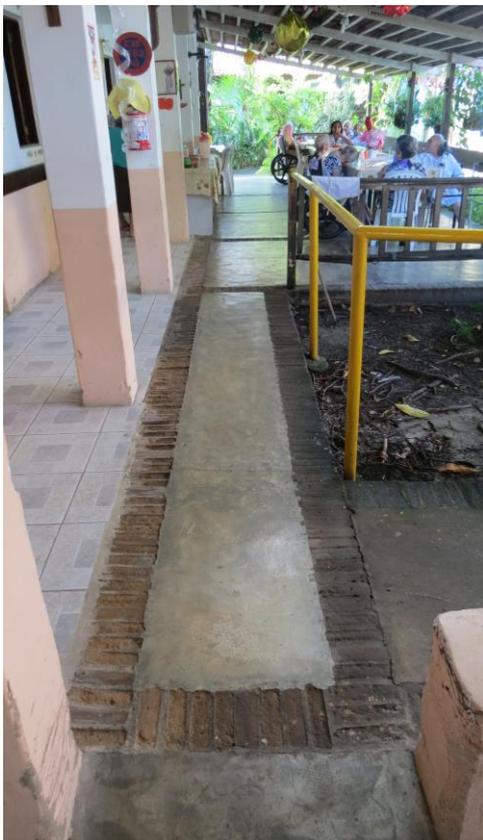
FIGURA 51: Piso irregular

Ambos os corredores tem uma dimensão menor 1,50m devendo conter um corrimão em apenas um dos lados, como dita a norma da ANVISA de número 4.7.6.3 no item B, onde designa normas para circulação com obrigação de corrimãos.

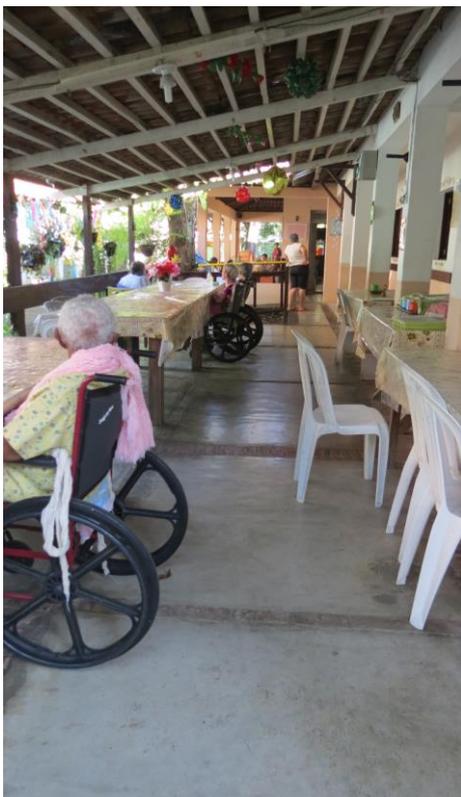
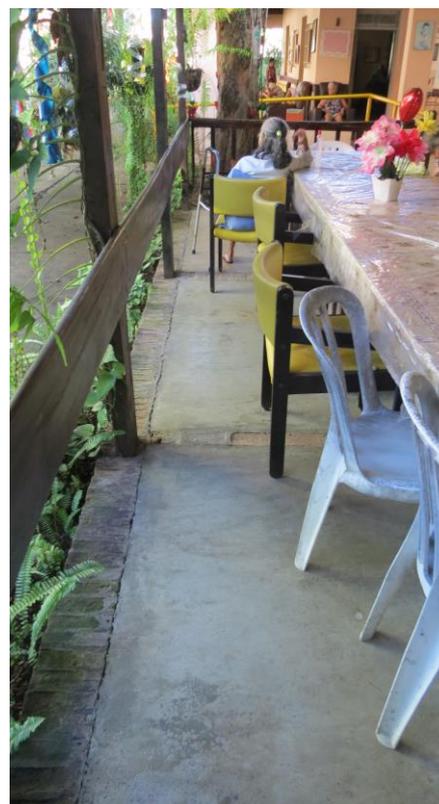
Segundo as normas da ANVISA, no requisito 4.7 Infra-Estrutura Física, temos no 4.7.7.7 diretrizes para o refeitório, a instituição em estudo consta com um espaço amplo que condiciona cinco grandes mesas, as duas mesas centrais contam com as medidas mínimas para o afastamento das cadeiras em relação a passagem, que seria uma 80 cm, porém, as três demais mesas que ficam situadas entre as pilastras fogem do padrão da dimensão, (figuras 52 e 53), como também elas contam com medidas para a ANVISA deveria conter 1m² por residente(idoso), caso não houvesse as mesas entre os pilares, a casa asilar estaria dentro deste item. A localização desta mesa, também atrapalha o giro do cadeirante, como qualquer

passagem e do afastamento mínimo. Seguindo na mesma norma da ANVISA 4.7.7.7 exige lavatório para higienização que podemos encontrar nas (figura 54). Porém deveria conter as barras fixas de apoio ao redor da pia, dando estabilidade ao idoso e segurança. Nas (figuras 52 e 53) temos o refeitório, e outra parte interna da ILPI, onde encontramos mais dois quartos, (figuras 56 e 57), um B.W.C e a lavanderia.

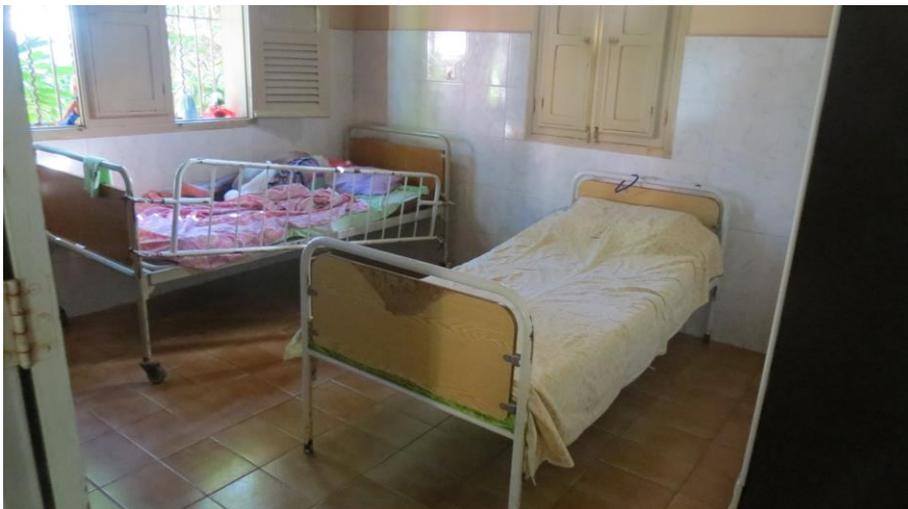
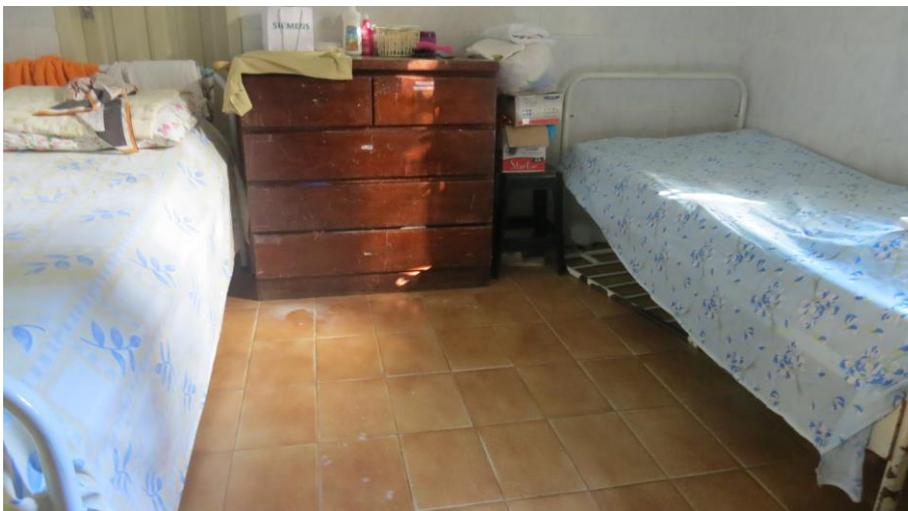
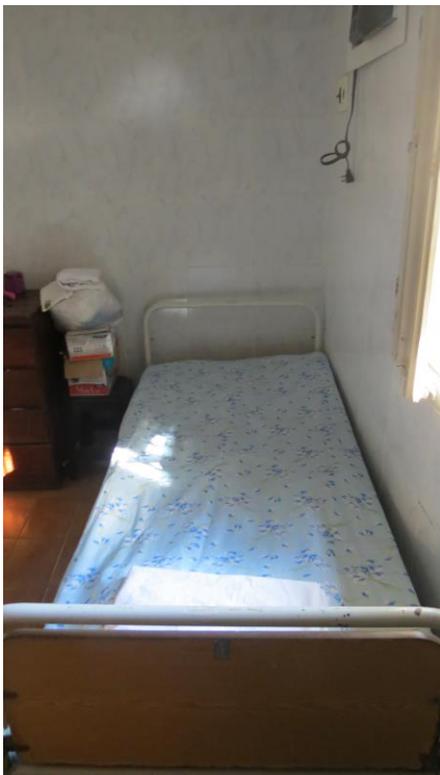
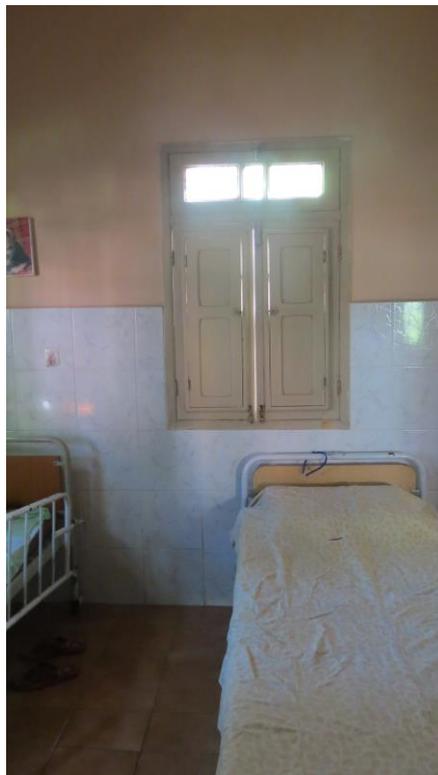
Nos dois quartos frontais, (figuras 58,59, 60 e 61) temos em cada, duas idosas, porém a dimensão do quarto não comporta o que seria determinado pelas normas, que seria 5,50m² por cama, e dimensões das camas em relação as paredes, que deveria conter um afastamento de 0,50m, ambas as camas deste quarto estão encostada na parede, com a dimensão correta entre elas. Em relação ao desenho universal, a utilização das trancas tanto na porta como nas janelas, dificultam o manejo, não cumprindo os requisitos do design acessível, como também não há espaço suficientemente amplo para o giro de um cadeirante, indo contra a idéia do desenho universal. E a luz de vigília (em cima da porta) e campainha que deveria conter, também não estão instaladas (item 4.7.7.1 C)

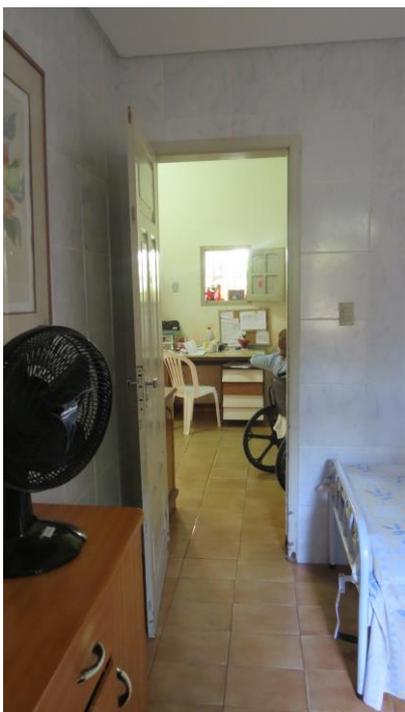
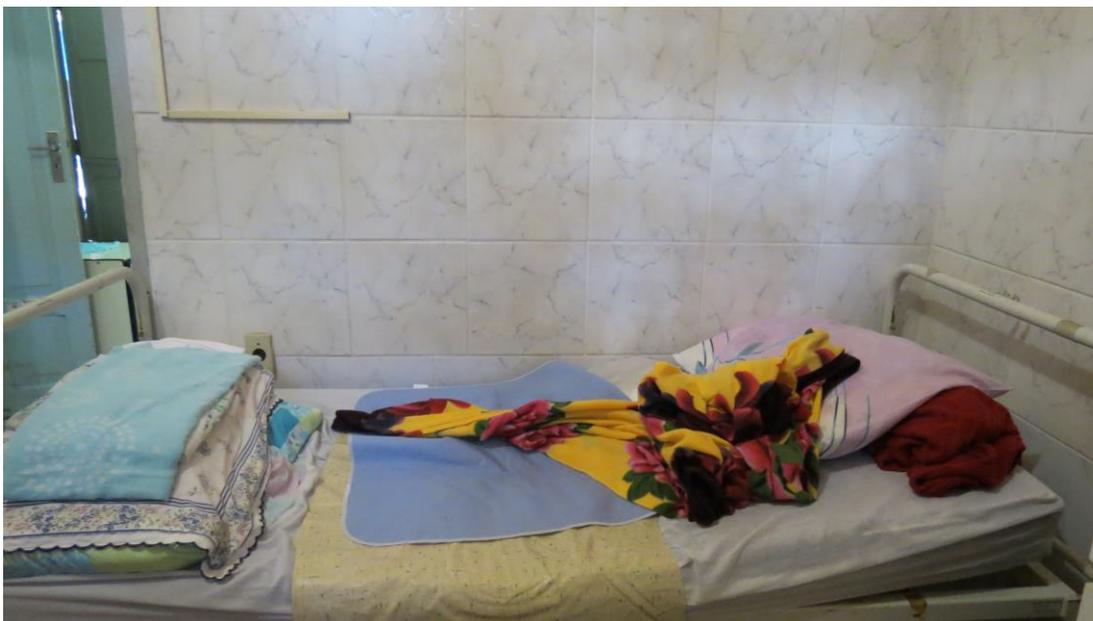
Nos dois quartos, como nos demais outros, as portas tem um vão de 0,70cm o que não é aconselhável pela lei, porém nesses dormitórios em cada, dormem três idosas, e em outro quatro, analisando pelo mesmo item de número 4.7.7.1- B consta 5,50m² por cama, o que também não foi registrado o dimensionamento correto, fora os afastamentos que não existiam da cama com a parede. E a luz de vigília (em cima da porta) e campainha que deveria conter, também não estão instaladas (item 4.7.7.1 C), (figuras 62 e 63).

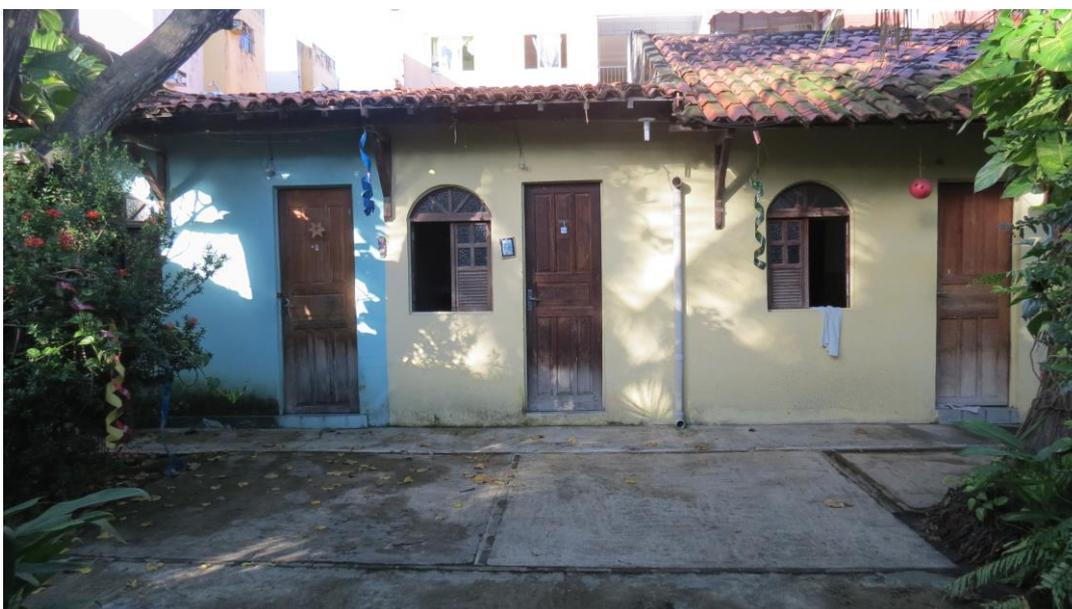
FIGURA 64: Dormitórios externos

Esses três quartos que ficam ao lado externo da edificação, (figura 64) abriga apenas uma idosa, neste caso seu dimensionamento seria 7,50m² incluso o guarda-roupa, consegue ser compatível ao que a lei demanda, porém como em todos os quartos a cama fica encostada na parede, não havendo um espaçamento de 0,50m exigido no item 4.7.7.1 B, e não havendo luz de vigília (em cima da porta) e campainha que deveria conter, também não estão instaladas (item 4.7.7.1 C), (figuras 65,66 e 67).

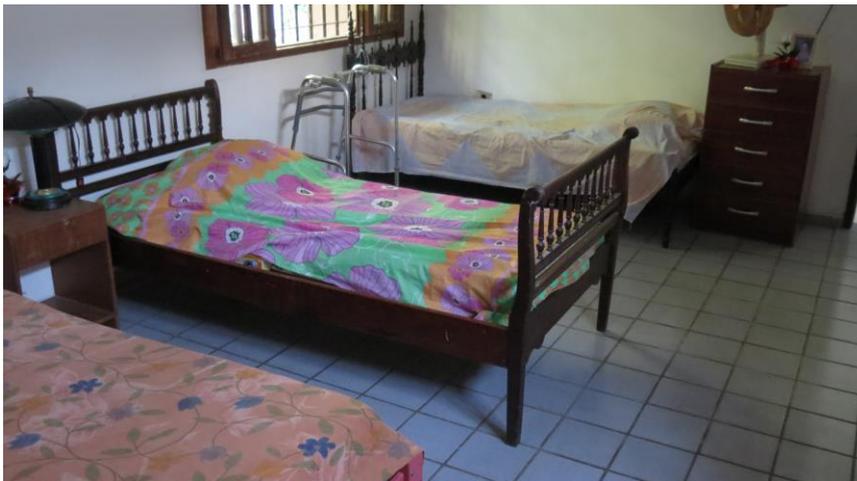
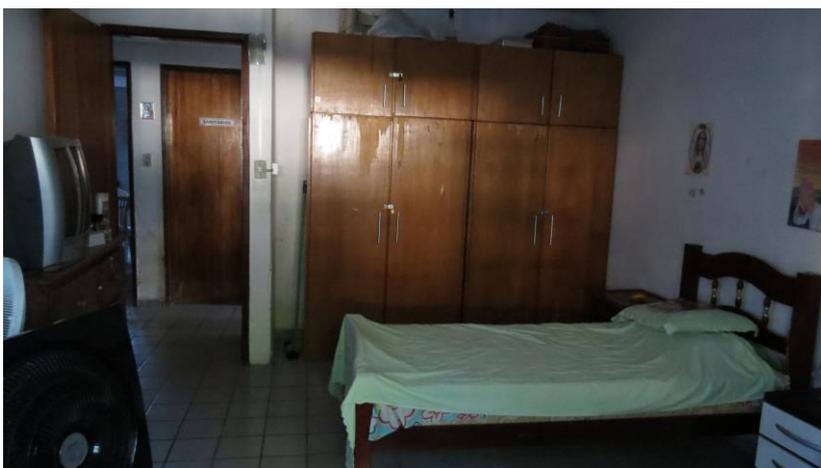
Constado nove quartos, sendo dois na parte interna da instituição, que ficam localizado onde está a sala de lazer (TV, sofá) na edificação que originou a casa asilar, outro três localizado na área externa, e os dois seguintes na nova estrutura física da casa asilar, a qual foi anexada, (figuras 68 e 69).

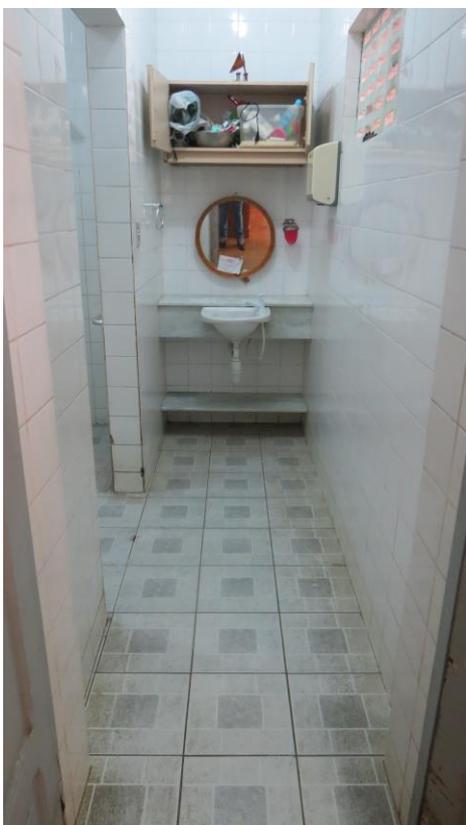
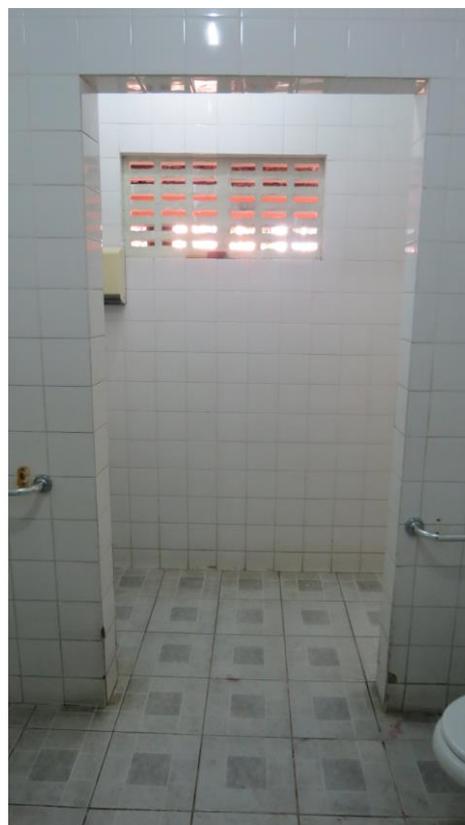
No primeiro B.W.C temos todo o seu piso nivelado com cerâmica antiderrapante na cor branca, porém fosca, não reluzindo o brilho, encontramos a dimensão indicada 3,60 m², porém com apenas uma único lavatório, (figuras 70 e 71). As barras foram instaladas como normas da NBR 9050, todavia de forma parcial, pois no chuveiro faltam outras barras de apoio que seriam necessárias (barras na vertical, banco e uma outra barra horizontal na parede do registro do chuveiro), apesar de sua dimensão atender aos 3,06m² na região onde estão instaladas as bacias sanitárias, não proporcionam o giro adequado ao cadeirante, não atendendo desta forma um dos princípios do desenho universal 07 (espaço abrangente) como da norma ABNT NBR 9050:2008 7.3.1 Área de Transferência, (figuras 72 e 73).

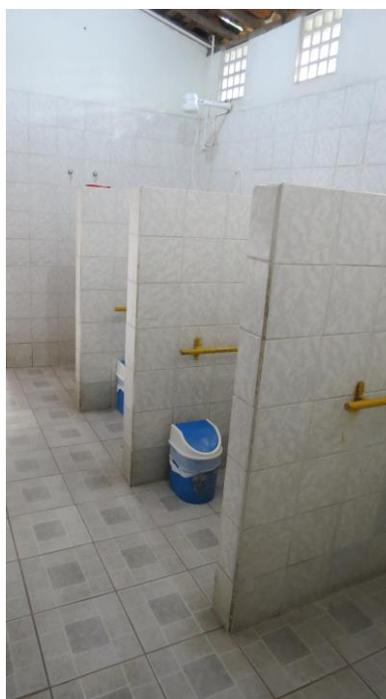
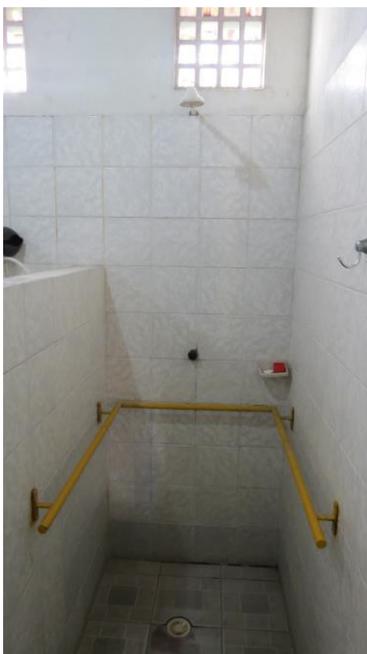
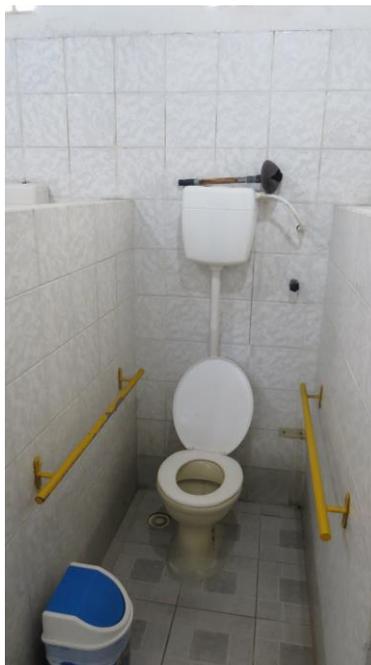
Na segunda parte da edificação, no plano onde fica o refeitório e mais dois dormitórios, a um corredor que dá acesso a um B.W.C, com três bacias e dois lavatórios e um chuveiro. A circulação deste ambiente é composta por duas portas opostas, formando um corredor, e ao percurso encontramos os elementos que compõe um B.W.C, a largura desta passagem é de 1m onde passa um cadeirante ou outros que possuem problemas de locomoção, (figura 74) Já as seções onde estão instaladas as bacias, não permitem o giro do mesmo, como também há barras de apoio, todavia não suficiente como recomenda as normas, (figuras 75,76 e 77).

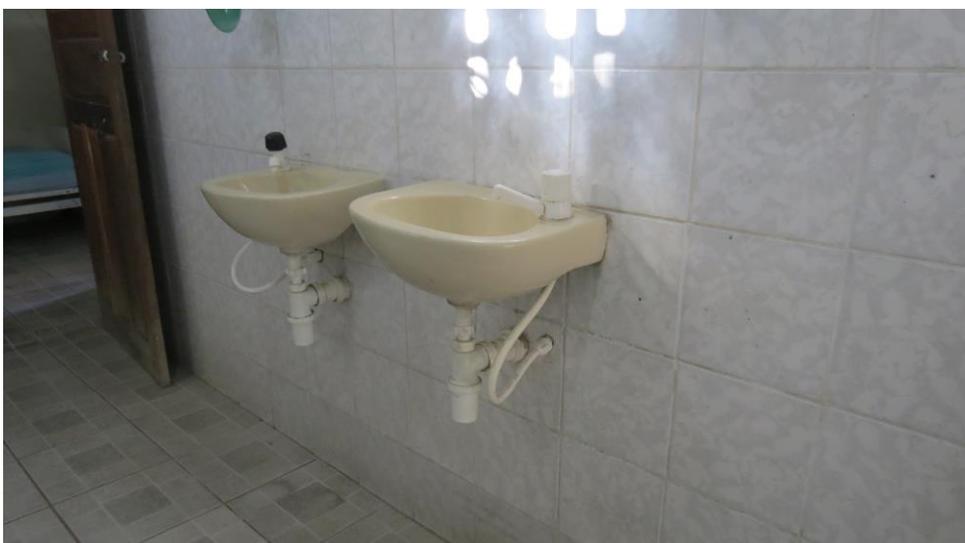
FIGURA 78: Lavatório

Os lavatórios, (figura não constam as barras de apoio que deveriam ter em volta de sí, pois deste modo protegeriam os idosos de possíveis acidentes, evitando o total apoio na pia, e sim nas barras fixas, dando-lhe firmeza e equilíbrio. Em relação ao desenho universal, a torneira não atente os requisitos 01 (Utilização Equitativa), 02 (Flexibilidade de Utilização) e 06 (Esforços Físicos Mínimos) pois a utilização do material como do formato, não colabora para que o idoso consiga fazer a rotação necessária para abri-la, já as portas com as travas em alavanca fornece total apoio.

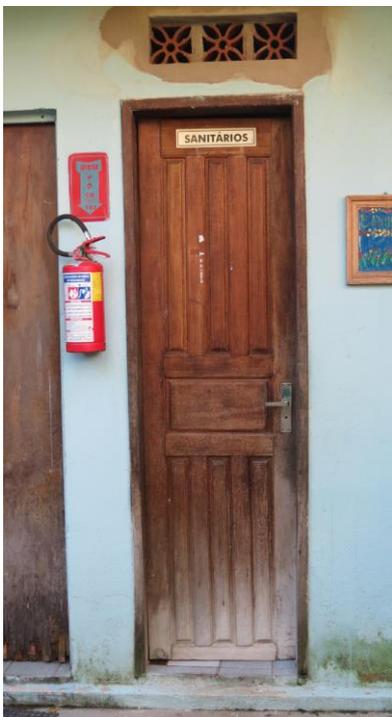
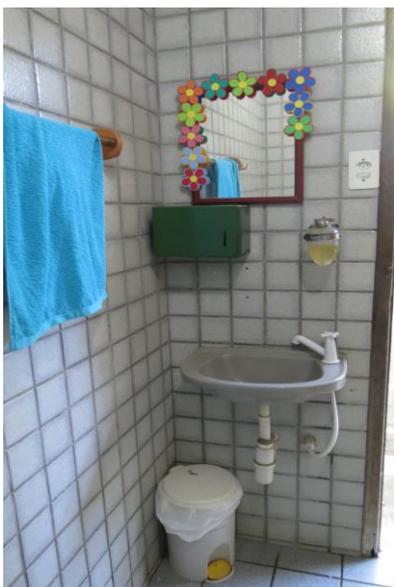
O terceiro B.W.C que fica na área externa da edificação, (figura 79, 80 e 81) na parte posterior do terreno. É notório logo ao início que este ambiente não segue as normatizações necessárias para o uso, segundo a RDC N° 238 no item 4.7 Infra-Estrutura Física, solicita que qualquer desnível deve conter uma rampa que melhore o acesso do local, e não foi constatado tal rampa que promovesse essa melhoria, também na mesma lei da RDC N°238 no item como já conferimos, 4.7.7.1 E deveria ter no mínimo um ambiente mínimo de 3,60m² contando a bacia, lavatório e o chuveiro, seguindo apenas o requisitos da utilização do material que não reflete determinado brilho. Nas normas da NBR 9050 as barras são elementos imprescindíveis de utilização, apenas constando uma na parte da bacia e chuveiro, não sendo suficiente para dá a segurança que prevê o intuito das barras fixas, como não oferecendo um espaço amplo indo a contra partida do princípio 07 do desenho universal (Dimensão e Espaço Abrangente) e da NBR 9050 do giro que o cadeirante precisa ter como na transição da cadeira para a bacia, impossibilitando do mesmo fazer o movimento só, ou com ajuda de um profissional que esteja atuando na casa asilar.

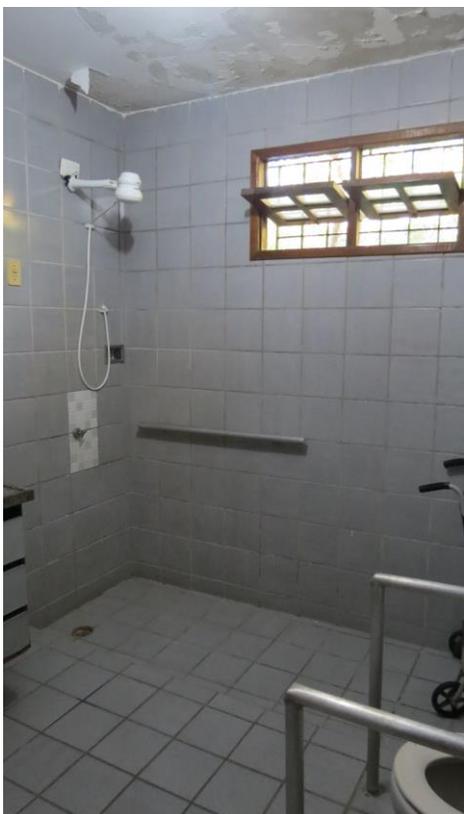
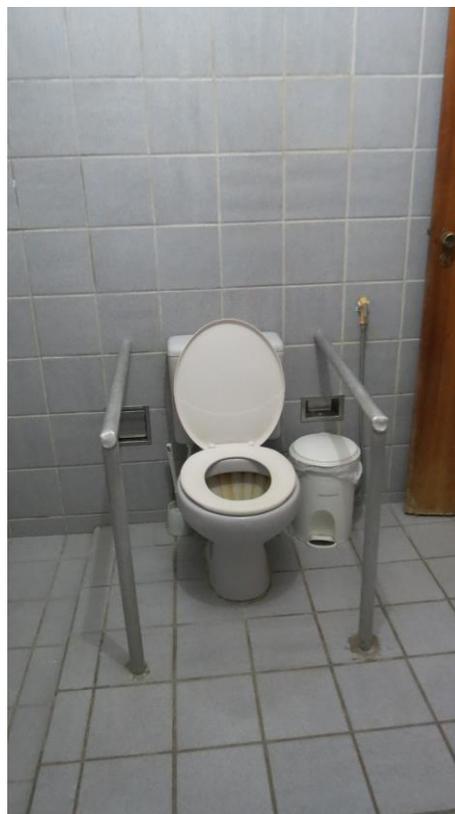
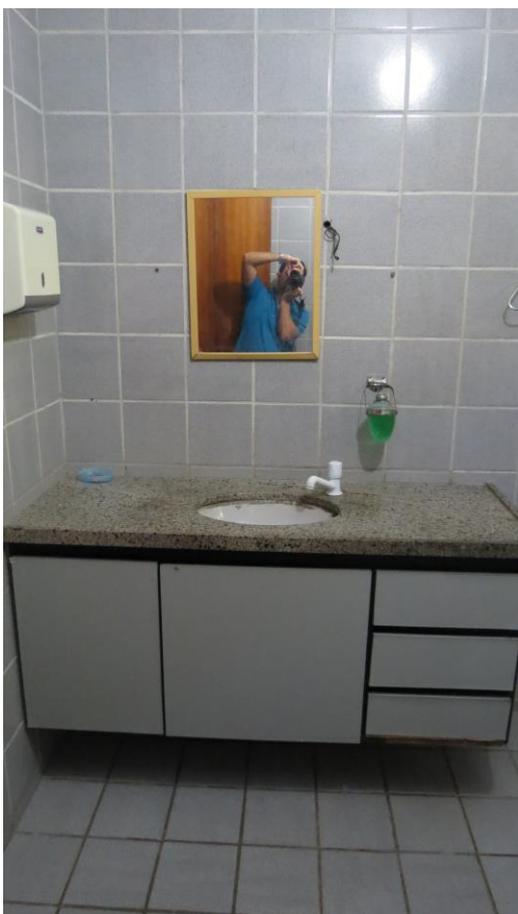
Este é o quarto B.W.C da instituição em estudo, (figura 82, 83 e 84) ele se localiza na parte interna da nova edificação (ampliação da ILPI) que ocorreu. O banheiro serve de apoio a um dormitório com três idosas, analisando sob a ótica da ANVISA as normas são seguidas de forma parcial, como a atualização dos materiais de aparência fosca, não reluzindo deste modo reflexos da luz natural/artificial, e também do dimensionamento de 3,60m² (4.7.7.1 E) contudo neste mesmo item não permite o desnível algum, e na (figura 85) a um pequena irregularidade para conter a água. Em outra questão de segurança as barras de apoio que foram instaladas estão em números insuficientes, não atendendo a real expectativa que a norma da NBR 9050 implanta para as barras fixas em banheiros.

Em relação ao desenho universal, um de seus critérios sobre a abrangência do espaço foi seguido, pois permite o giro do cadeirante no centro do B.W.C, e possibilitando que ele possa utilizar dos utensílios que ali estão.

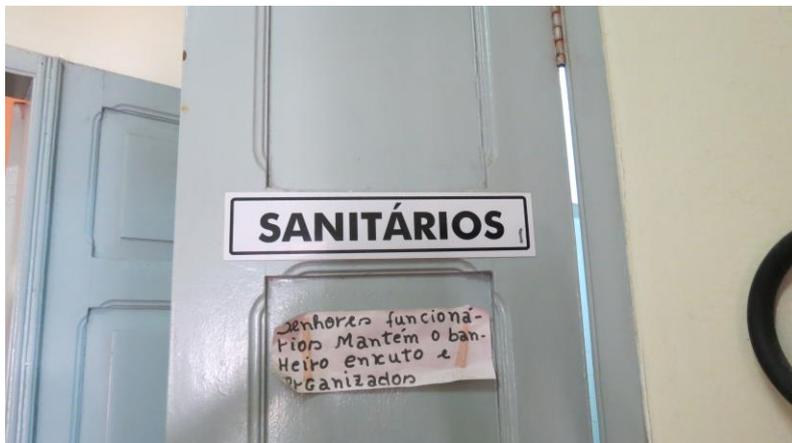
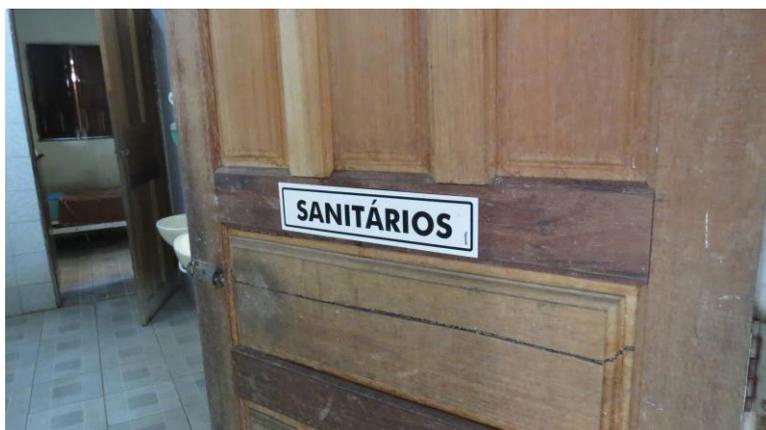
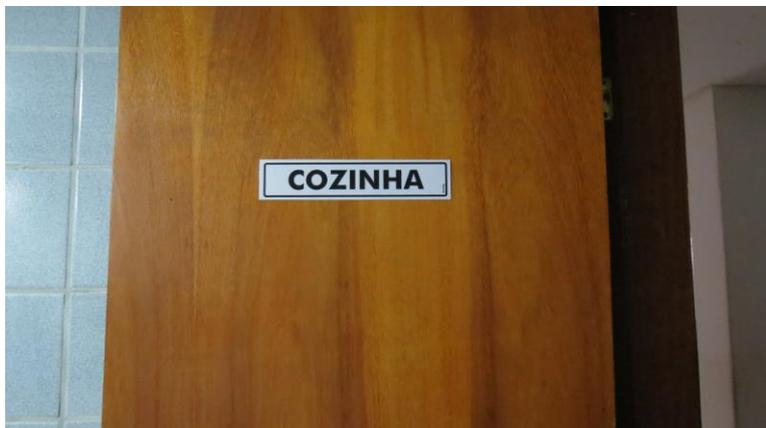
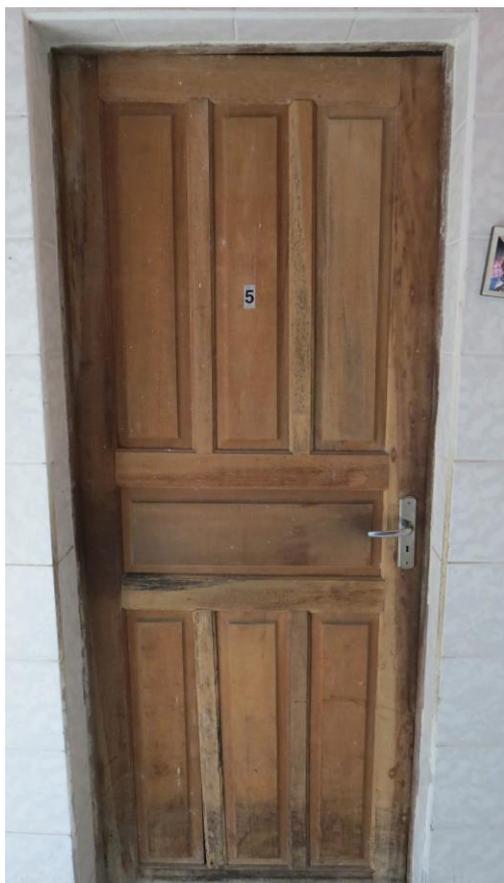
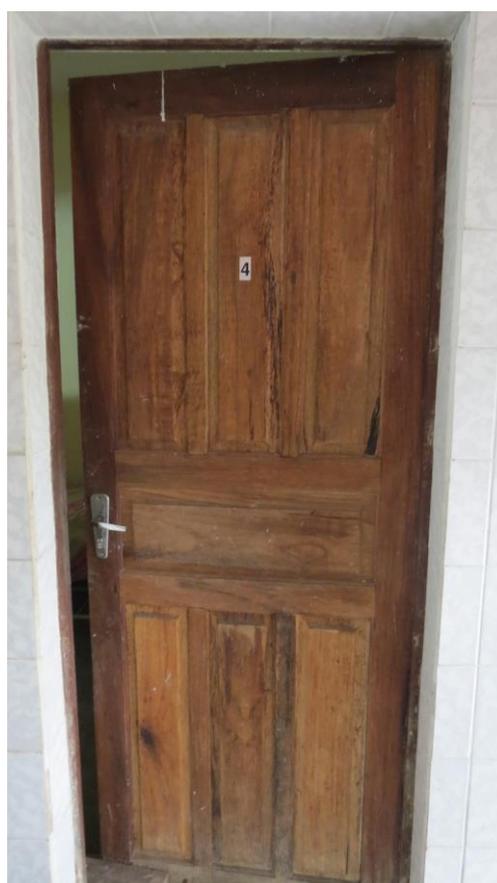
Nos instrumentos normativos que estamos abordando e nos servindo de base para que deste modo possa ser feita uma análise concreta, duas normas (NBR 9050 e desenho universal) tomam princípios iguais, que seria uma identificação óbvia e universal dos ambientes da ILPI, onde qualquer ser humano independente de sua classe social, e de problemas fisiológicos possam identificar a mensagem, codificando o uso do determinado ambiente. No Desenho Universal temos dois pontos que abordam o determinado tema que são os: 3º Utilização Simples e Intuitiva e o 4º Informação Perceptível, ambos passam a mesma mensagem para o usuário, que seria para facilitar a vida de todos usando imagens que representes cada local como também em braile, na ABNT NBR 9050 temos no 5.4 Símbolos, que segundo o fixada em local visível ao público,

acessíveis de embarque e desembarque, áreas de estacionamento e sanitários, (figuras 86,87, 88,89 e 90).

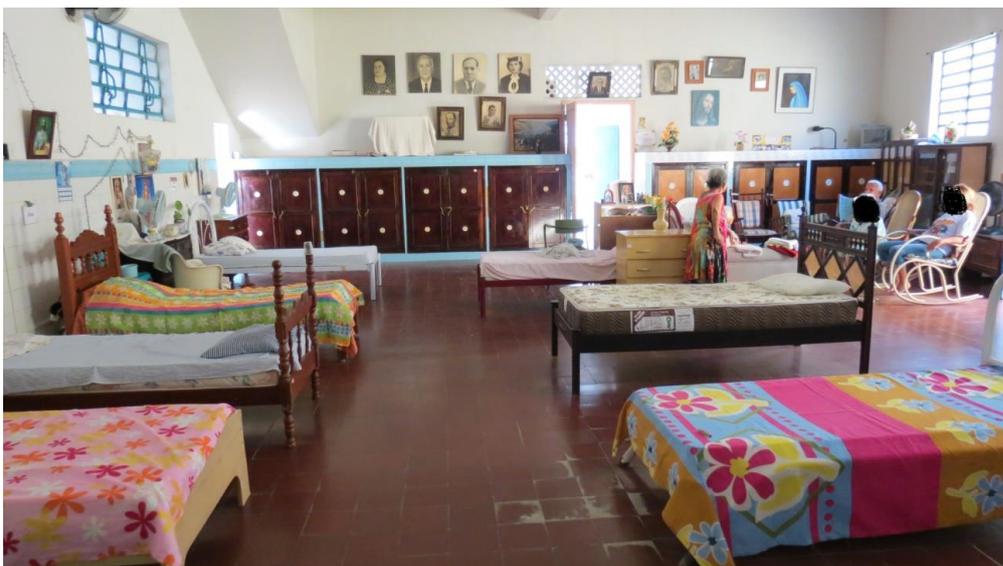
FIGURA 93: Dormitório

Dormitório amplo com boa circulação, (figura 93) proporcionando a passagem de uma cadeirante com acompanhante, até mesmo os que sofrem com mobilidades reduzidas e precisam de bengalas, muletas entre outros. O piso antiderrapante ajuda a prevenir as quedas, também pouco mobiliário no local, diminuindo incidentes que poderiam ocorrer. As distancias das camas estão de acordo com as normas, porém não tem campainha e as portas não possuem luz de vigília.

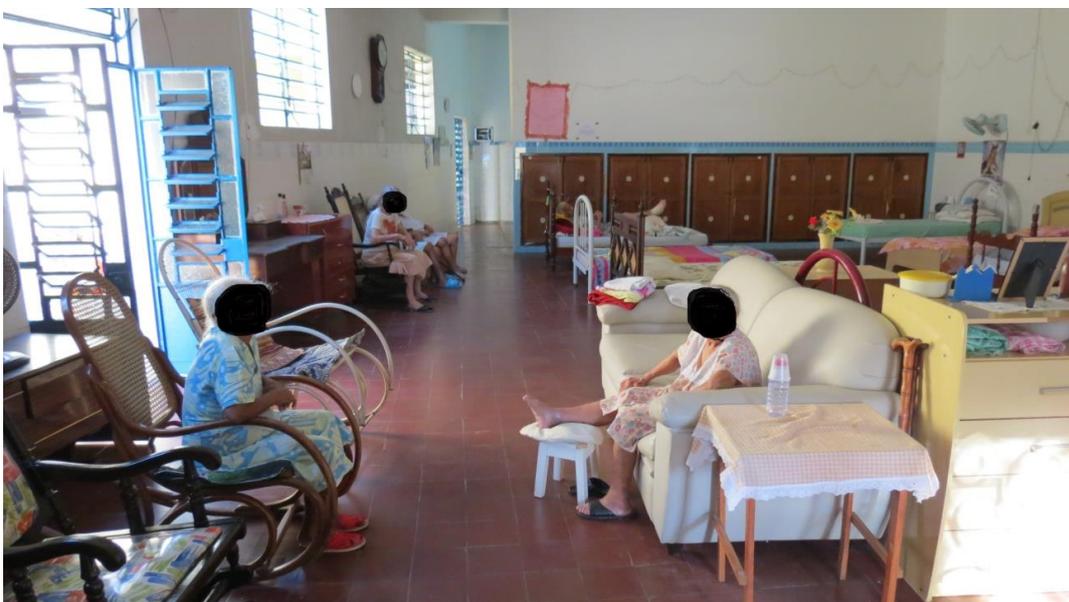
FIGURA 94: Pátio interno

Pátio interno de convivência é interligado com o dormitório, (figura 94) algo que não se recomenda, porém o piso é antiderrapante, encontra-se pouco mobiliário que poderia causar acidentes. Em contrapartida do local de convivência ser interligada, como já citado, apresenta uma área ampla para uma boa circulação.

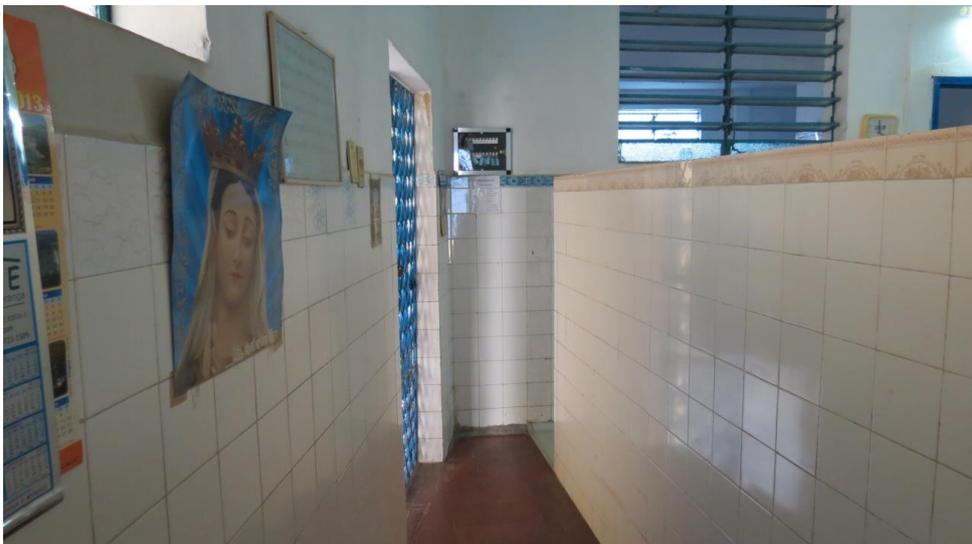
FIGURA 95: Circulação.

Único corredor existente na instituição, (figura 95). Não possui barras de apoio e ao final do mesmo a largura vai estreitando-se, porém, o piso continua antiderrapante sendo o mesmo do dormitório e pátio interno, seguindo a homogeneidade solicitada pela norma da ANVISA.

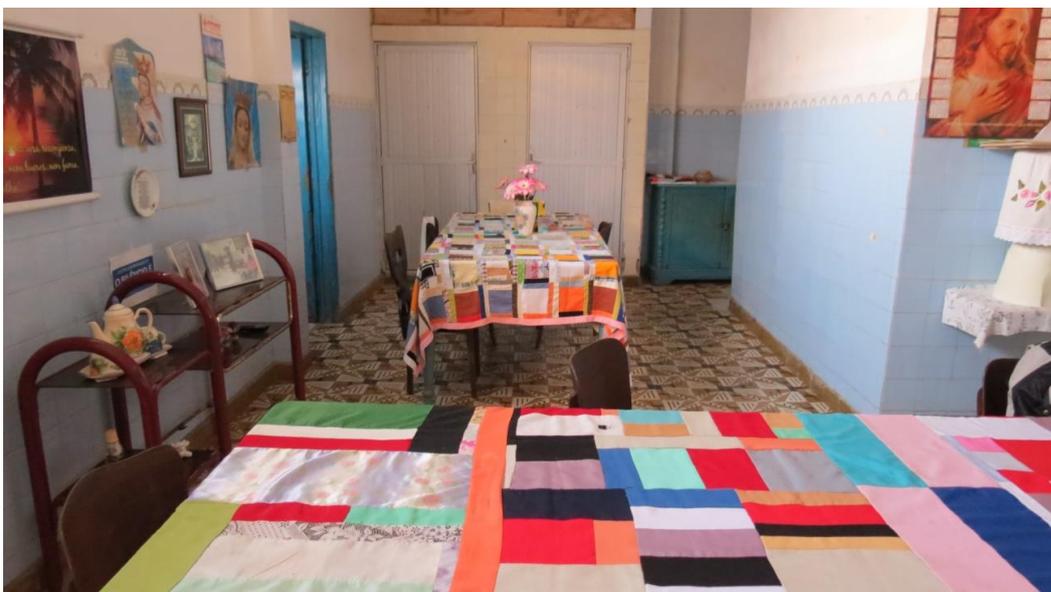
FIGURA 96: Refeitório

Refeitório amplo para comportar todos os idosos, (figura 96) espaços para cadeirantes e os que possuem mobilidade reduzida. O piso com detalhes de desenhos geométricos, trona-se prejudicial para a vista do idoso, por conta do conjunto , pois variadas formas, cores, desenhos, interferem de modo negativo na visão desgastada. Possui ainda mobiliário encostado nas paredes, porém não fixo, por alguns serem de vidro, pode ocasionar acidentes.

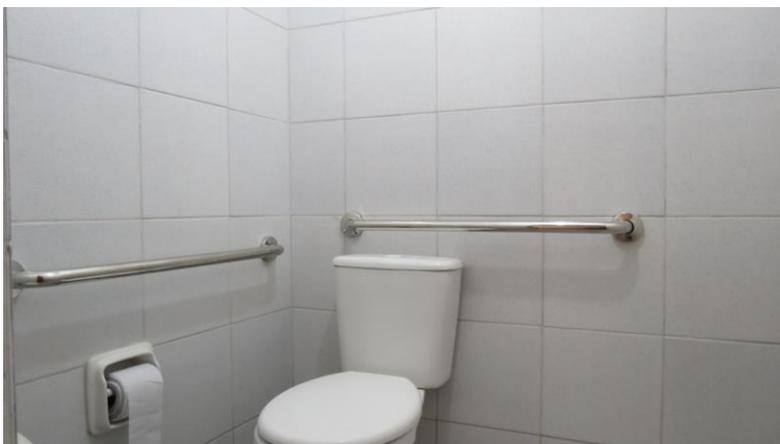
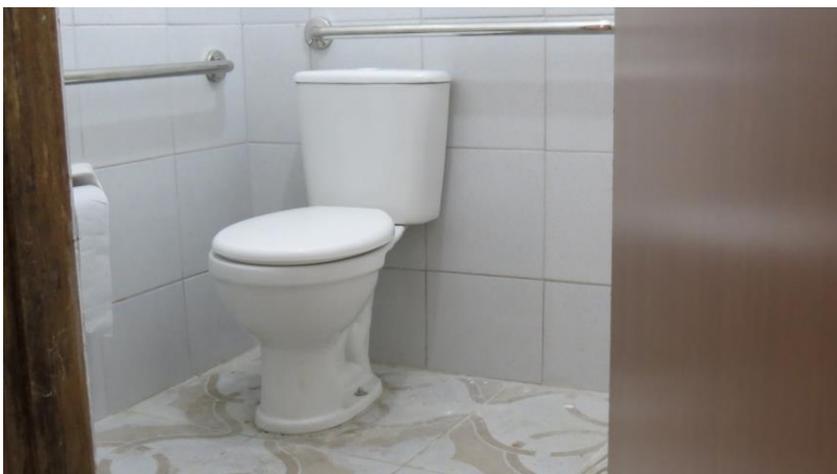
O W.C oferece barras de apoio, (figuras 97 e 98) porém não estão na altura que a norma NBR-9050 exige e a dimensão do banheiro impossibilita o giro do cadeirante.
