**DIAGNÓSTICO DAS ILPI's FILANTRÓPICAS EM
RECIFE: UM OLHAR ARQUITETÔNICO PARA AMBIENTES MAIS
HUMANIZADOS AOS IDOSOS.**

Projeto de pesquisa desenvolvido pelo aluno: Zanoni Vieira Neto, orientado pela Professora Dr^a Mércia Carrera de Medeiros, apresentado ao curso de Arquitetura e Urbanismo da Faculdade Damas como exercício da disciplina de Trabalho de graduação II, ministrado pela professora Luciana Santiago.

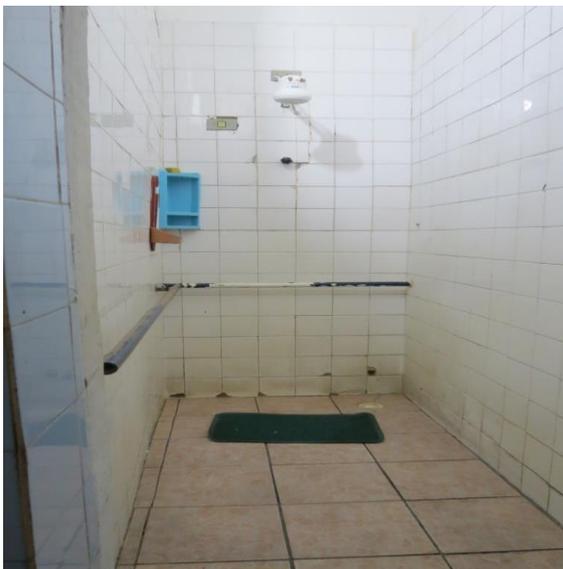
FIGURA 99: B.W.C Interno.

No B.W.C, encontra-se barras de apoio na horizontal, (figura 99), porém não tem o banco que é necessário para o apoio ao idoso e que consta na NBR 9050. A porta de acesso não possui a largura adequada como também todo o banheiro, encontra-se uma pequena rampa para a entrada do B.W.C, o que não é permitido na norma dificultando o cuidador para acompanhar o idoso.

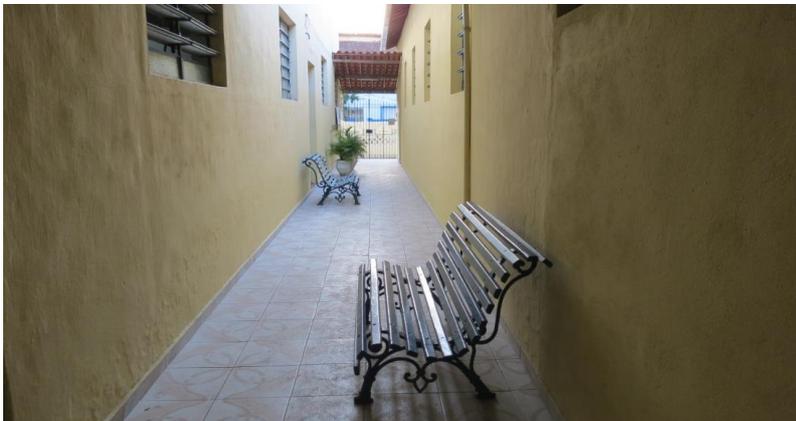
FIGURA 100: Circulação externa.

Corredor externo possui piso antiderrapante, (figura 100) porém em toda sua extensão deveria haver barras de apoio.

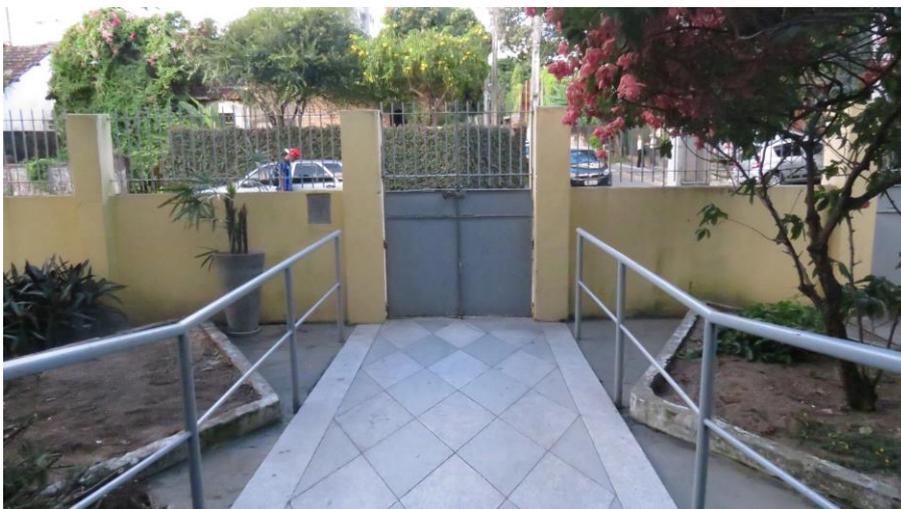
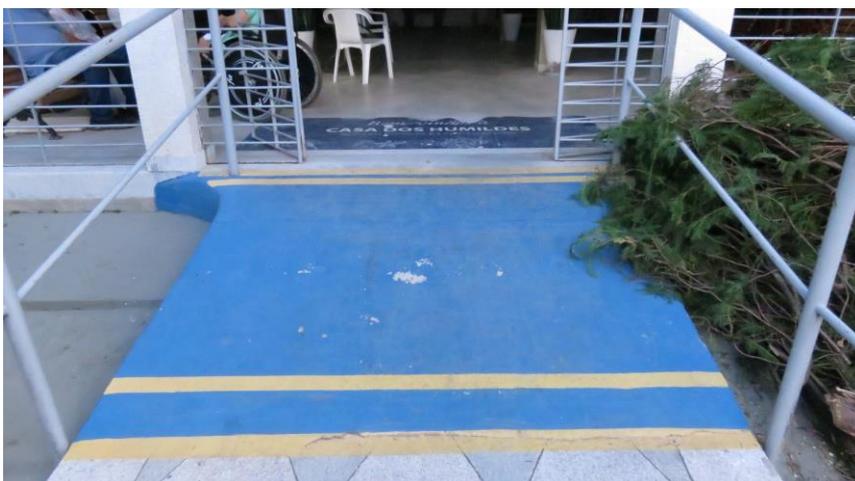
Nas (figuras 104 e 105) podemos conferir a entrada principal da instituição. Ela conta com uma rampa de declínio pequeno (que facilita a subida de idosos, cadeirantes, entre outras dificuldades) e contem corrimãos nas suas extremidades. Porém seu piso em todo o percurso até a entrada da casa asilar, não é antiderrapante e não tem piso tátil, que seria necessário para alertar sobre o início da declividade, onde apenas está sinalizado com cores.

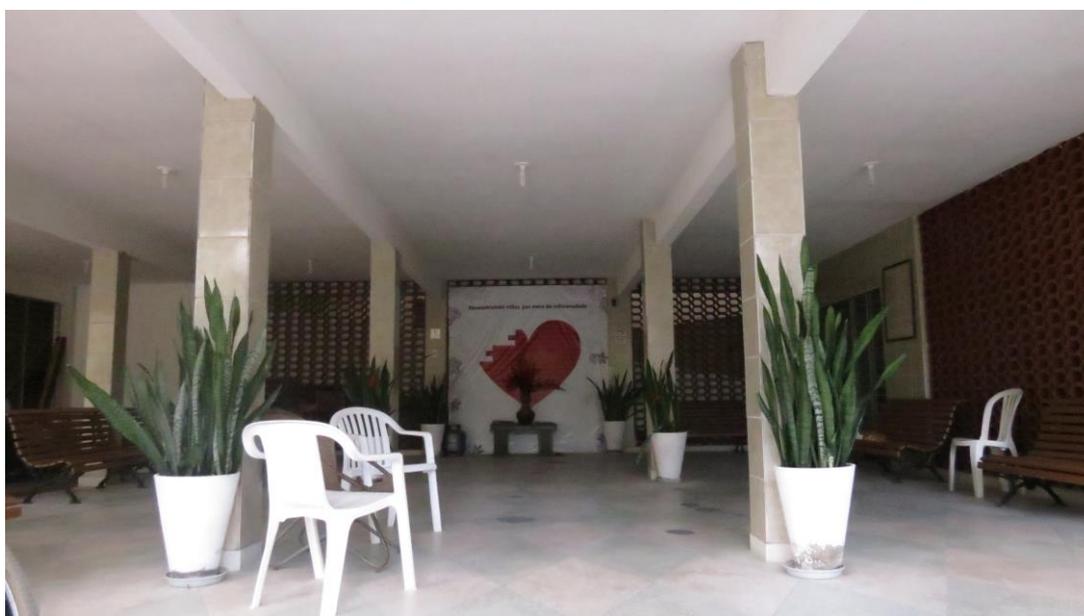
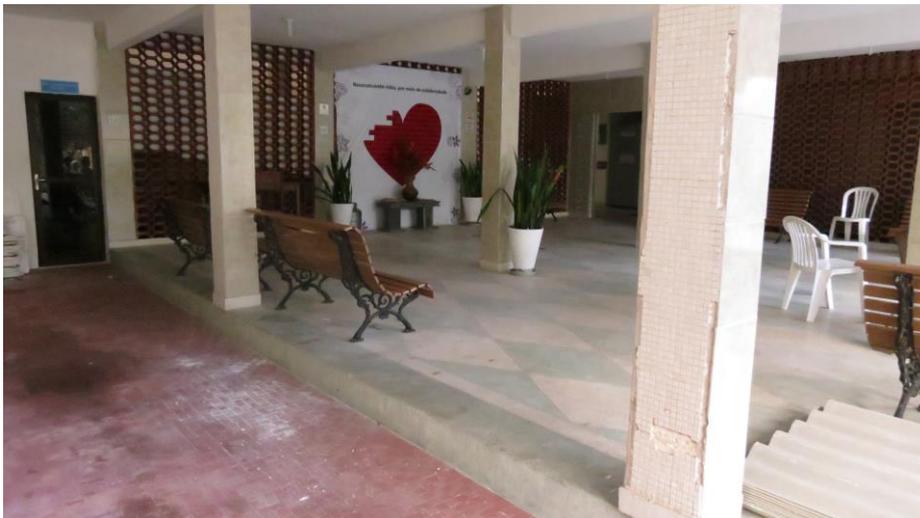
Ingressando ao pátio interno, (figuras 106 e 107) é possível chegar aos demais cômodos, encontramos um pátio bastante amplo e quantioso de ventilação e iluminação natural, porém seu piso de cimento liso, proporciona possíveis deslize ao andar, principalmente se conter água ou qualquer outro produto ao chão. Também não foi encontrado em todo o ambiente algum corrimão, ou outras barras que sirvam de apoio para que o idoso possa se locomover, porém é um local amplo onde permite o passeio tranquilo de um idoso com cadeira de rodas, com muletas e acompanhantes.

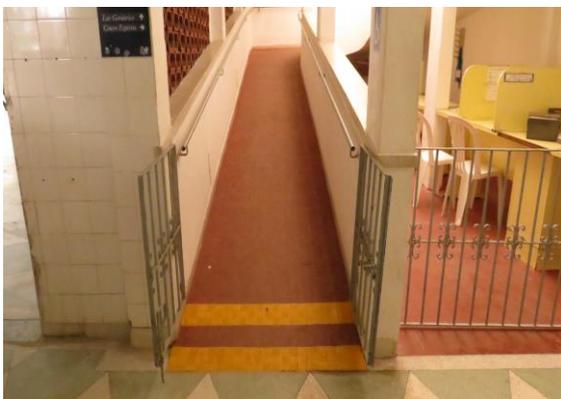
FIGURA 108: Rampa.

logo após o pátio, para poder ter acesso aos dormitórios que ficam nos dois seguintes pavimentos superiores da edificação, temos que passar por uma rampa, (figuras 108 e 109) de um percurso mediano, apesar do passeio (de sua distância do térreo ao primeiro pavimento), a inclinação ao qual foi construída permite um andar que não fadigue o idoso, ou qualquer outro que venha utilizá-la (contendo paradas de descanso). Em relação ao produto na rampa, podemos avistar um outro tipo de material utilizado no piso, sendo antiderrapante, e com sinalização (pintadas de forma igual ao dá entrada) indicando o início e término do percurso.

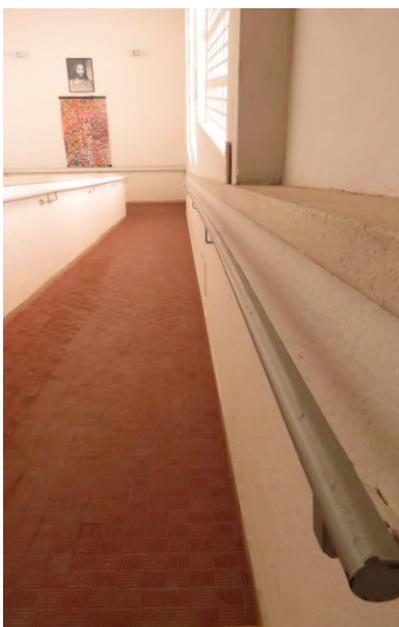
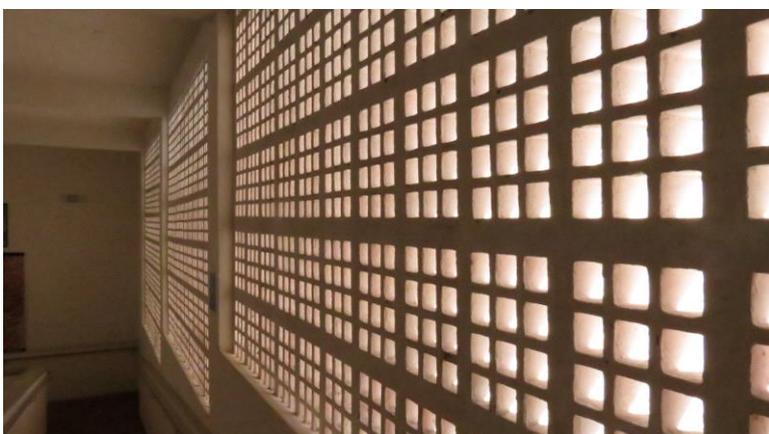
Em todo seu percurso ela oferece corrimãos nas duas extremidades, dando um suporte assim ao idoso que precisa circular na área inferior da instituição. Ao percurso da rampa encontramos iluminação natural também bastante presente, com ajuda dos cobogós que estão em toda a parede durante o percurso, com esta iluminação o caminho fica seguro, (figuras 110 e 111).

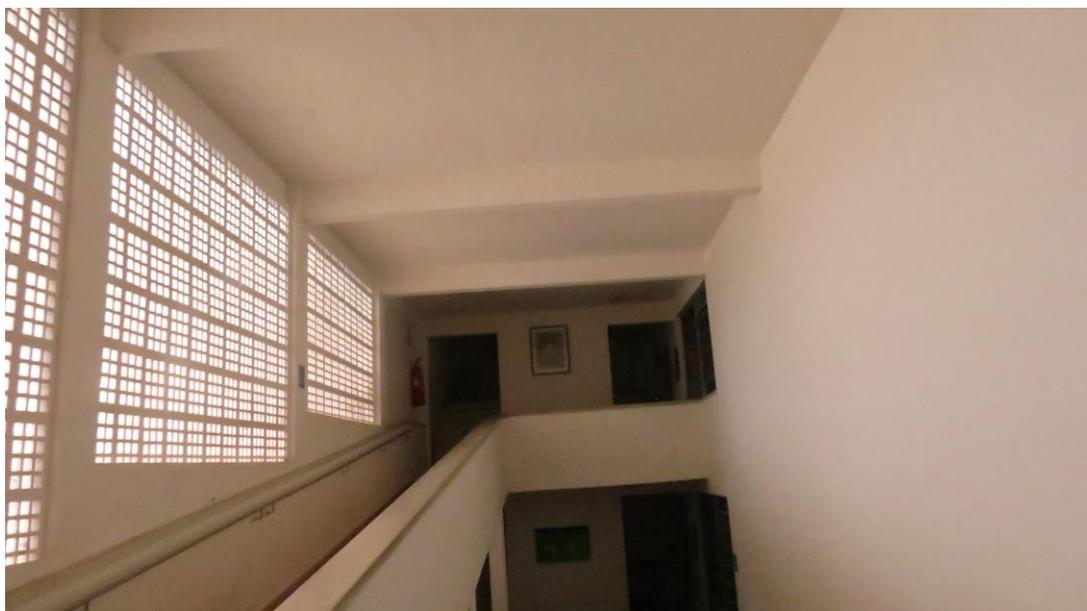
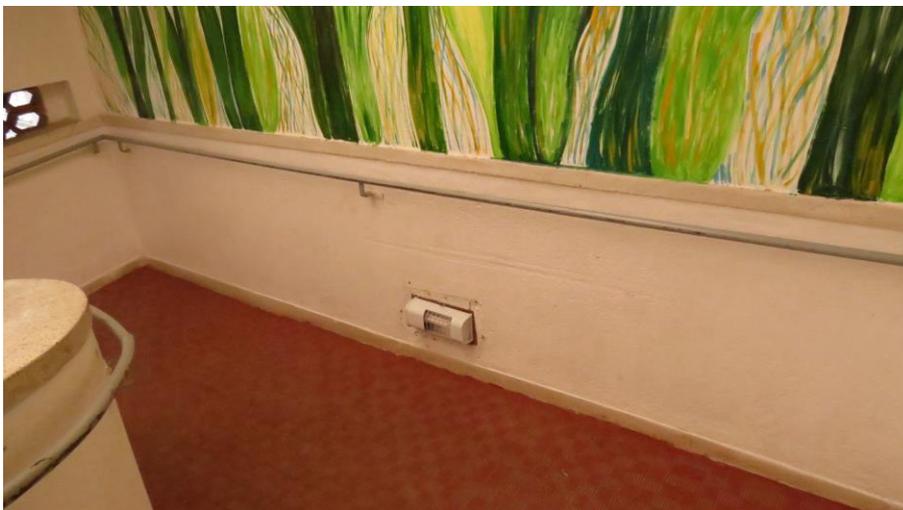
Para a chegada ao dormitório, encontramos o pé direito duplo, pois atende a dois pavimentos, deste modo cobogós foram feitos em uma das paredes, tornando a iluminação bastante presente e na parede central, onde encontra o descanso das rampas, duas luzes ficam acessas durante a noite, porém não é suficiente para a dimensão do ambiente. Outro aspecto analisado foi o peitoril, ele tem a altura recomendada, porém como a instituição abriga idosos, seria necessário alguma proteção, pois pode causar vertigem ou outros problemas fisiológicos que possam causar desequilíbrio ao idoso, (figuras 112, 113 e 114).

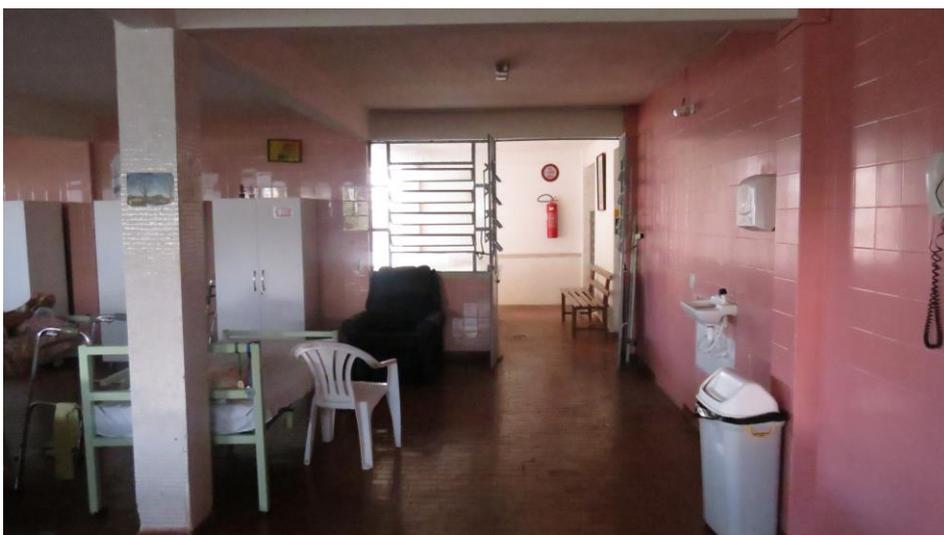
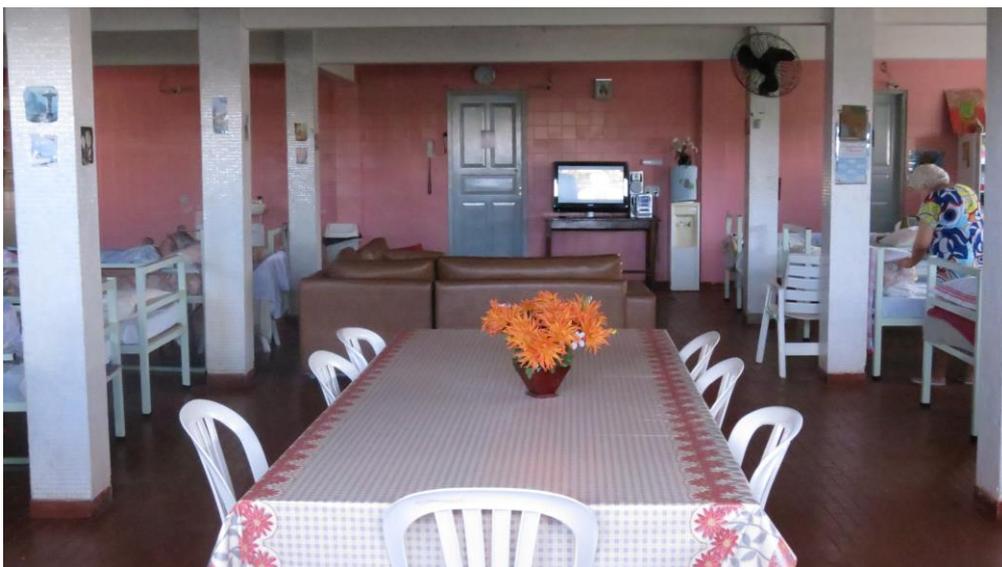
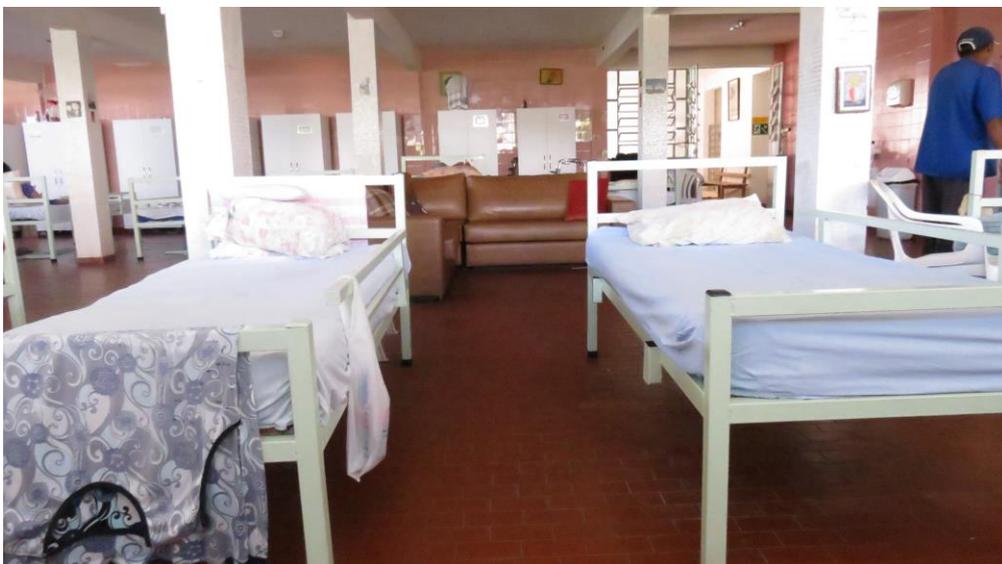
Logo ao sair da rampa, indo em direção ao lado direito, entramos no primeiro quarto da instituição, o piso que é utilizado na rampa dá continuidade em todo pavimento, sua porta é ampla e permite a passagem de um cadeirante ou algum idoso que precise de uma muleta/cuidador, porém a porta instalada no local oferece dificuldade de manuseio ao usuário, pois é necessário utilizar bastante força para poder usá-la, não atendendo um dos princípios do desenho universal, que recomenda que os objetos sejam de fácil manuseio.

Segundo a ANVISA os quartos devem ter uma pessoa ou no mínimo 04 (4.7.7.1 - b), porém encontramos em torno de 20 camas, neste mesmo item de recomendações, eles abordam ser necessário áreas individuais para cada usuário, nisso podemos conter na edificação. 4.7.7.1 aborda que todos os dormitórios deveriam conter uma luz de vigília (que não consta na instituição), alarme (não consta) e que suas camas deveriam manter distância com um mínimo de 80cm e de 0,50cm da cama com a parede, o desenho universal também aborda essa questão em um de seus itens como o 7º que seria sobre a abrangência do espaço, e na norma NBR 9050/04 consta que a cama deveria ter seus dois lados liberados para caso precise uma intervenção, ajuda para socorrer esse idoso, em relação a esses critérios a casa asilar tanto no primeiro pavimento como no segundo (que segue o mesmo lay out e disposição das camas) seguem de um modo correto, (figuras 115, 116 e 117).

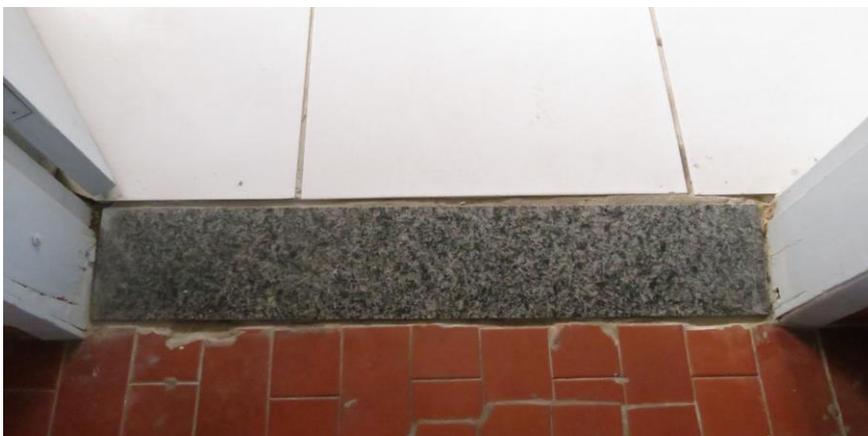
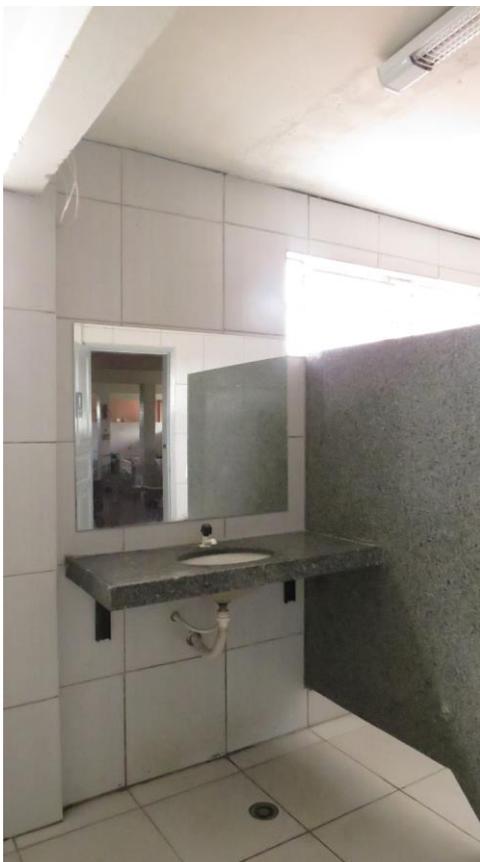
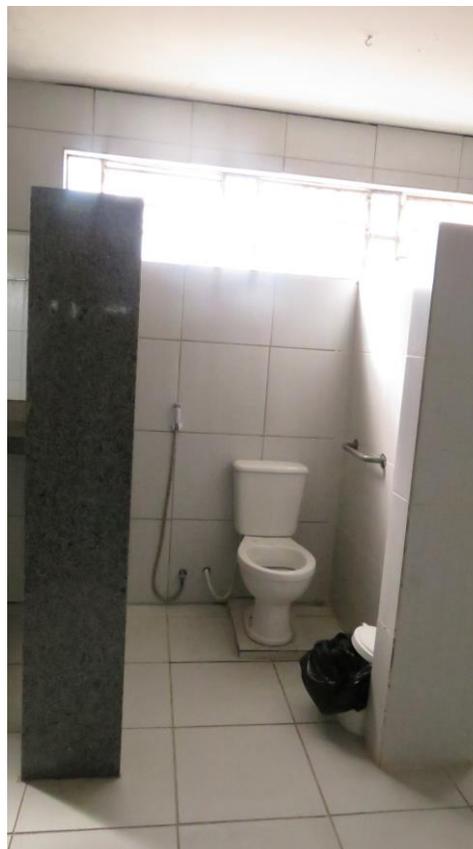
Nos banheiros por ser uma área molhada, é uma região onde a mais queda de idosos, deste modo é aconselhável a utilização de pisos antiderrapantes ou tapetes apropriados para este local que tenha mesma função, isso não foi encontrado nos dois banheiros da casa asilar, como também seria de extrema importância a utilização de barras ao redor da bancada que encontra-se a pia, pois o idoso iria utilizar como apoio, dando assim mais estabilidade e segurança para o mesmo. Para obter mais segurança no ambiente, outros materiais também devem ser evitados, como portas de vidros (que não foi encontradas) e quinas deveriam ser arredondadas, para caso de queda a lesão ser em menor, (figuras 118, 119 e 120).

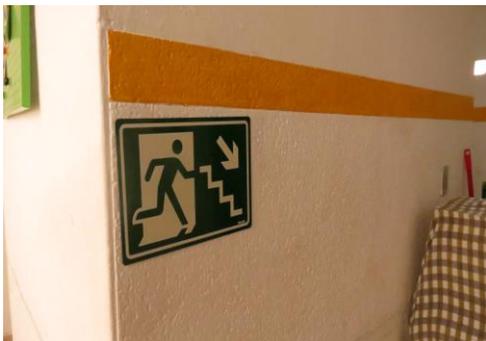
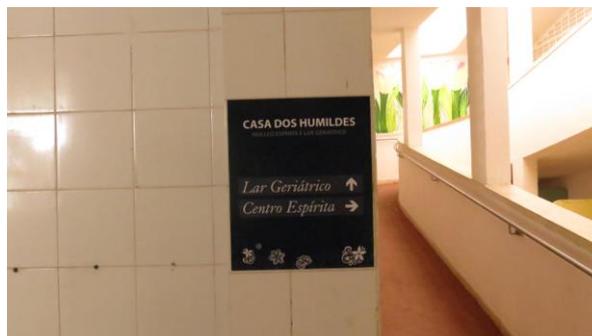
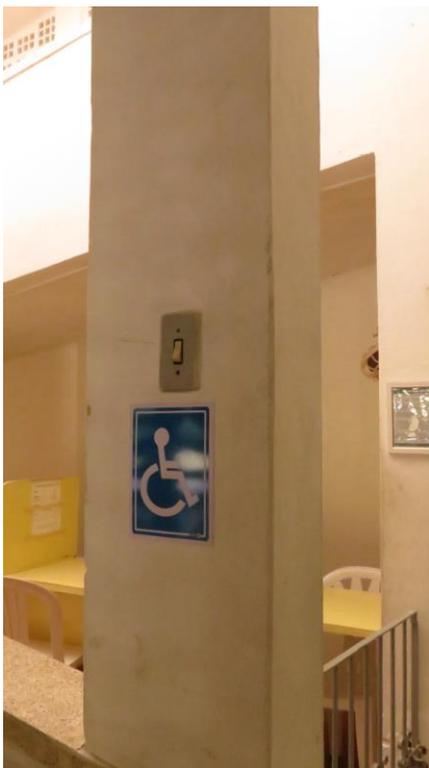
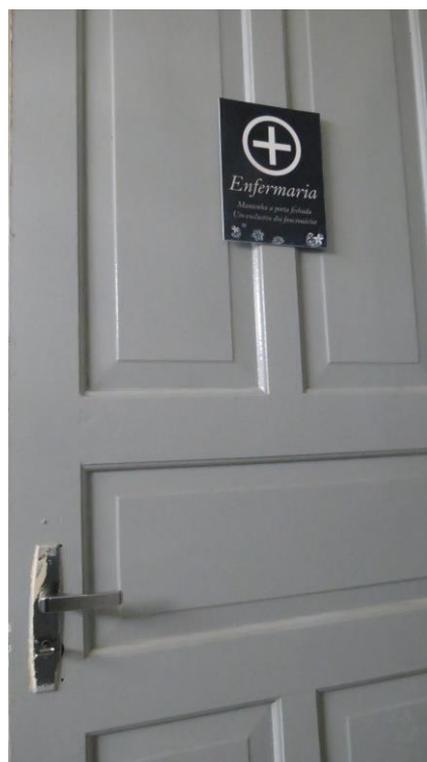
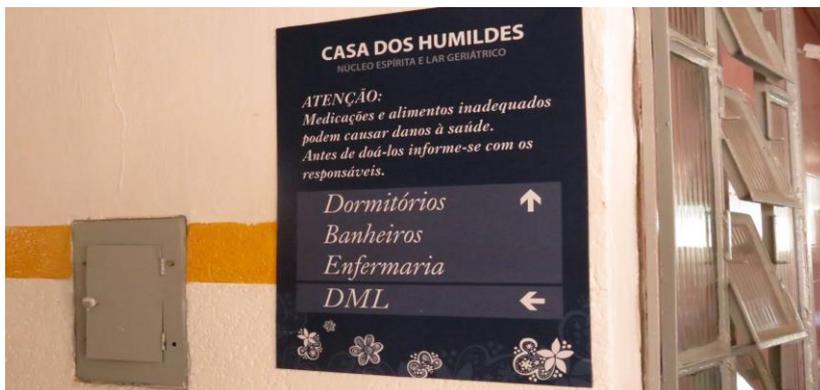
Sobre o desenho universal, podemos verificar que nos conceitos de número 03, que relata sobre o que ser obvio, de uso intuitivo e simplório, que qualquer um independente de sua escolaridade possa entender e o número 04 informações que em qualquer local do mundo sua representação será a mesma, podemos encontra nas (figuras 121, 122, 123, 124 e 125).

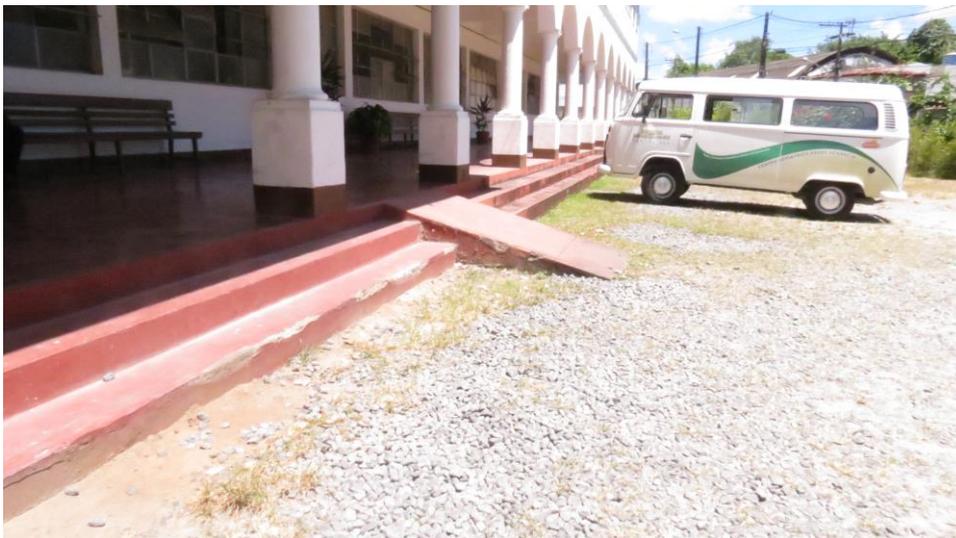
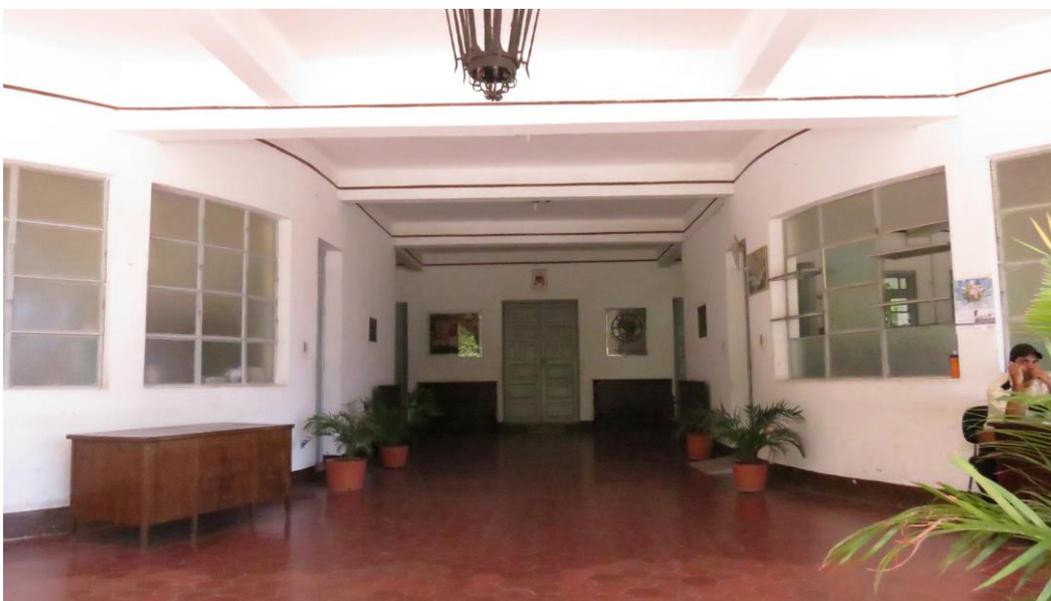
FIGURA 129: Entrada principal, rampa.

As (figuras 129 e 130) representam a entrada principal da instituição, seguindo uma das normas da ANVISA, que para desníveis da edificação deverá conter um meio de acesso que seja fácil para todos, porém apenas uma rampa foi verificada, com uma inclinação um pouco acentuada e sem os corrimões necessários para ajuda de quem for utilizar, como também não seguindo os itens 4.7.6.2 e 4.7.6.3 que fala sobre a uniformização do piso, o que não ocorre no caso, pois a uma modificação da utilização do material da escada e rampa para o pátio interno, como também da largura adequada que seria 1,20 e o material que não facilita na limpeza, como não foi constatado o piso tátil ou indicativo.

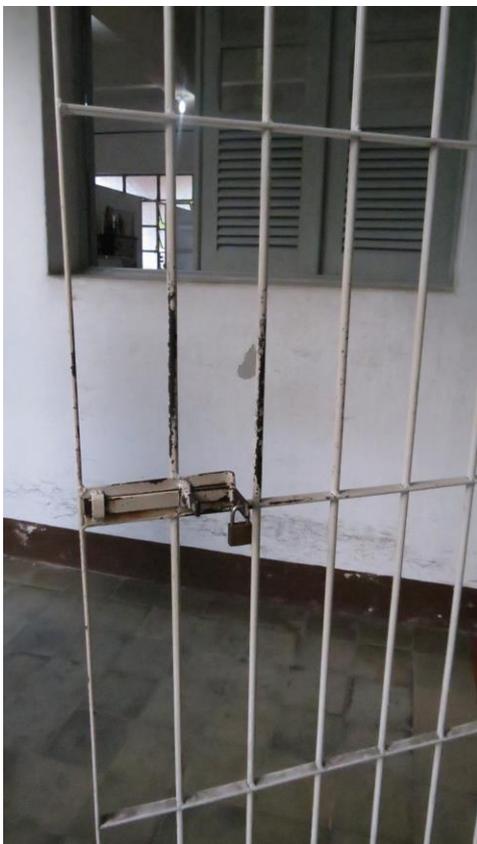
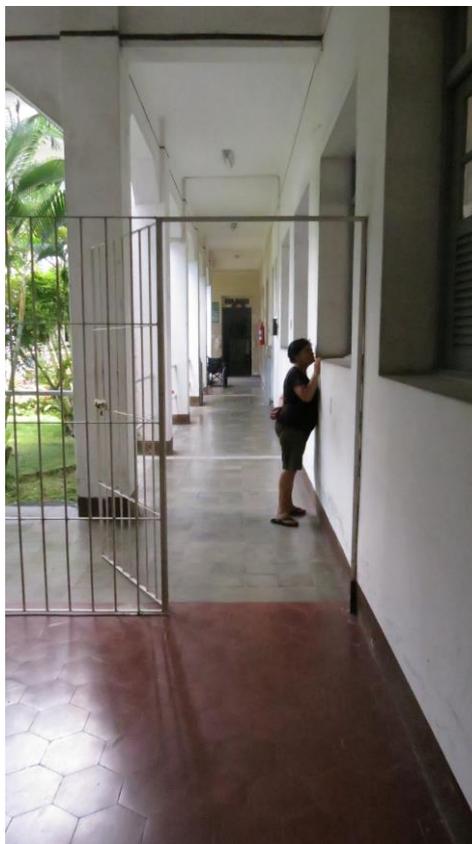
De acordo com as normas da ANVISA (4.7.6.4) a circulação interna da edificação, sendo uma área principal deverá conter em torno de 1,0m podemos conferir na foto que a largura do corredor até ultrapassa a medida mínima, deste modo deveria conter corrimão em os lados. A porta principal que dá acesso ao corredor também permite a passagem de um cadeirante, ou outro usuário que necessite de uma ajuda ao caminhar, porém sua tranca e manuseio se torna difícil, indo contra um dos princípios do desenho universal e das normas da ANVISA, (figuras 132 e 133).

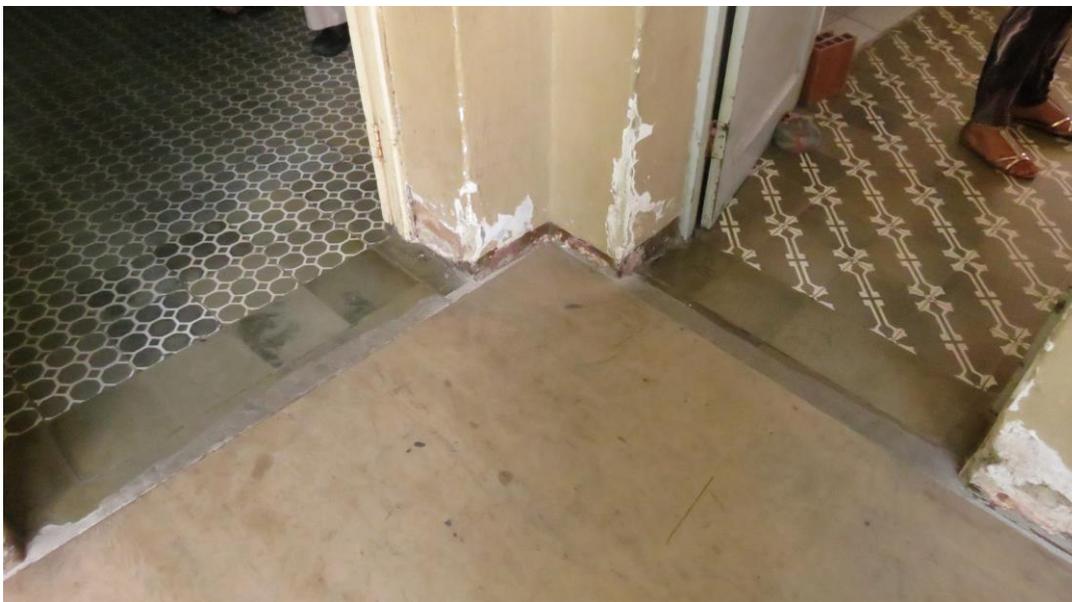
FIGURA 134: Acesso aos cômodos.

Ao término do corredor nos deparamos com duas entradas, uma para a área de lazer que fica a frente, e ao lado direito um dos quartos dos idosos, porém eles contém uma elevação, deste modo foi feito uma pequena rampa que colabora upara a passagem destes ambientes, contudo de acordo com os princípios do desenho universal, não seria aconselhável, como também nas normas da NBR 9050/04 a inclinação da rampa não está correta, e sobre a ANVISA, o material teria que ser contínuo e não oferecer desníveis, e mesmo com a locação desta rampa estes fatores ainda existem, (figura 134).

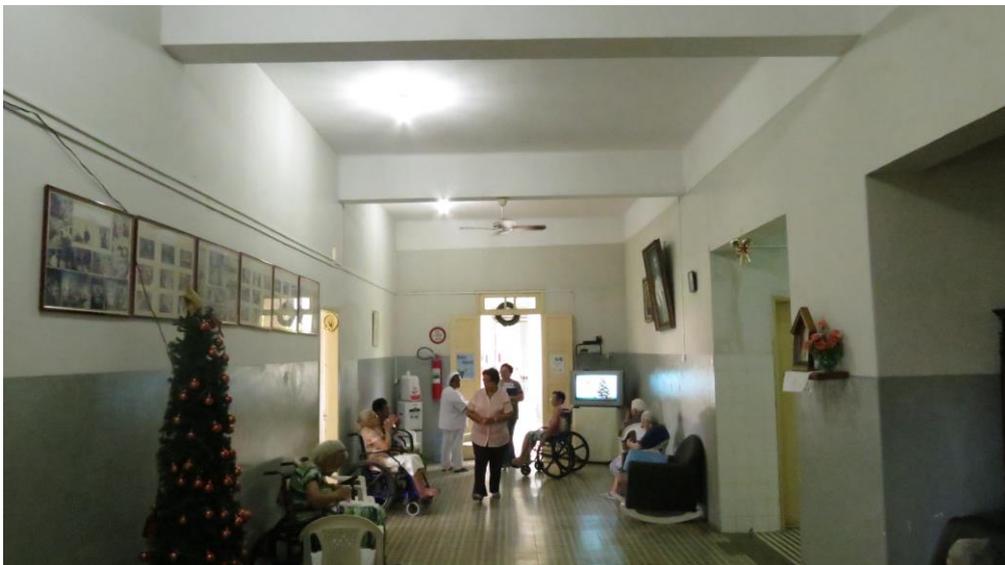
FIGURA 135: Área de lazer interna.

Ao continuar após a rampa, chegamos a um dos pontos de lazer da instituição, seguindo uma das normas da ANVISA 4.7.7.2 b uma área ampla para cada idosos que utilize o espaço, apesar deste ambiente ser amplo os materiais utilizados não são recomendados, toda a extensão do piso é revestida por piso hidráulico, com uma coloração puxado ao tom escuro e com um design geométrico de círculos que possa causar algumas ilusão de ótica prejudicial ao idoso.

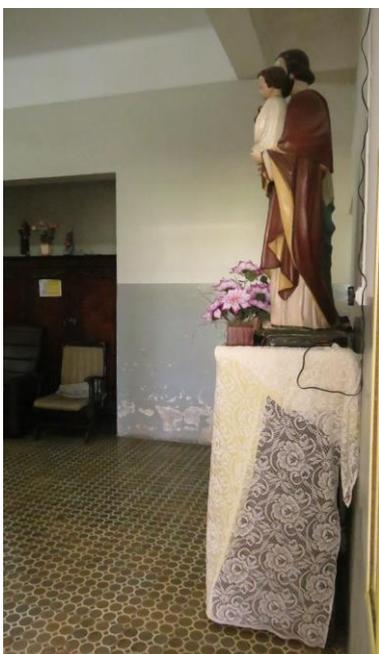
FIGURA 136: Mobiliário.

Contém um pé direito duplo, uma iluminação natural precária como também sua ventilação, (figura 135), utilizam-se de lâmpadas durante o dia e ventiladores. Neste mesmo ambiente o mobiliário existente causa um perigo ao idoso, pois imagens são postas em cima de móveis, que caso venha ocorrer uma queda ou algo ir de encontro (cadeira de rodas, ou demais objetos) ao determinado mobiliário, a imagem religiosa possa cair e provocar um acidente,(figura 136).

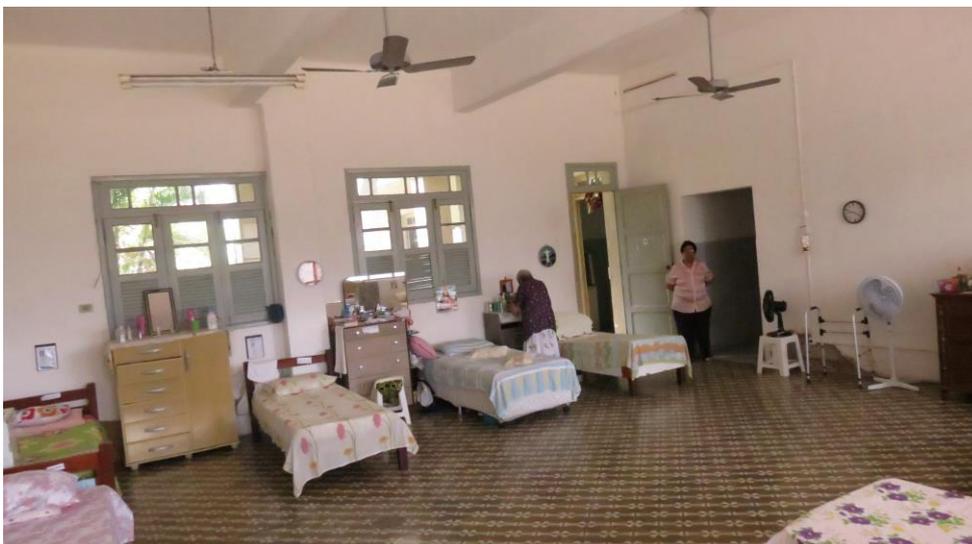
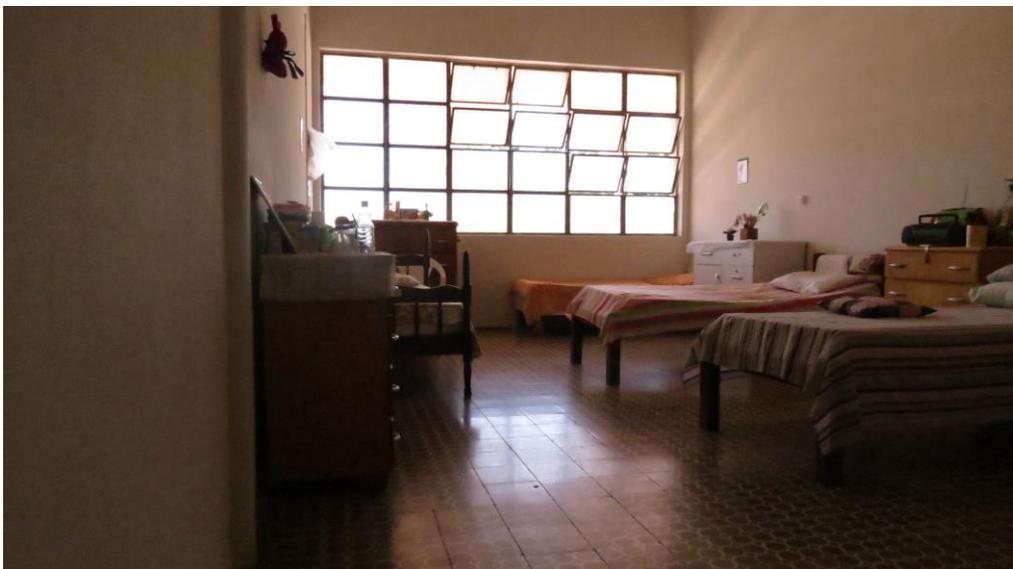
Nas (figuras 137 e 138) podemos conferir dois tipos de quartos que seguem o padrão da instituição, sempre repetindo o mesmo lay out do ambiente, na ANVISA 4.7.7.1 toda o quarto

deveria manter no mínimo 04 camas, porém apenas um dos quartos seguem esta norma, um com oito camas e outro com quatro, entretanto cada usuário tem seu guarda roupa individual, e suas camas também de acordo com as normas estão com as dimensões de afastamento correta, que seria em torno de 0,80cm, apenas um dos quartos conta com uma cama encostada na parede, o que não seria recomendável em nenhuma das normas (ANVISA, NBR 9050/04 e Desenho Universal).

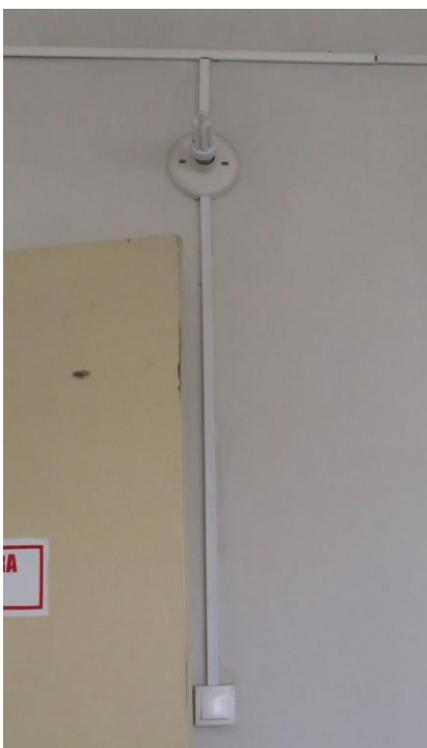
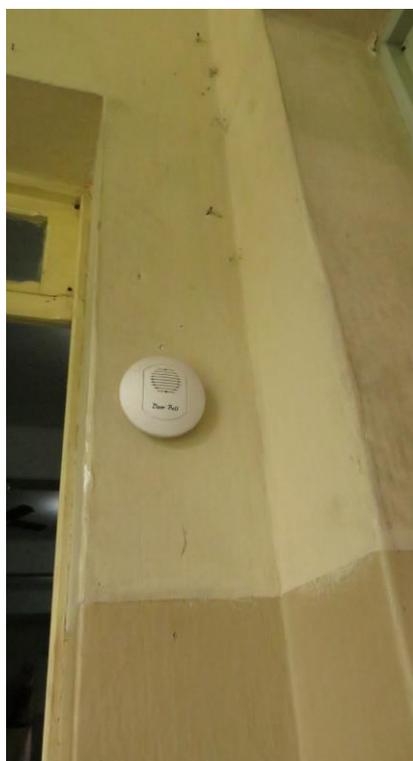
Os dormitórios desta instituição são os únicos que possuem um alarme e uma luz de vigília, recomendados pela ANVISA 4.7.7.1 C, (figuras 139 e 140).

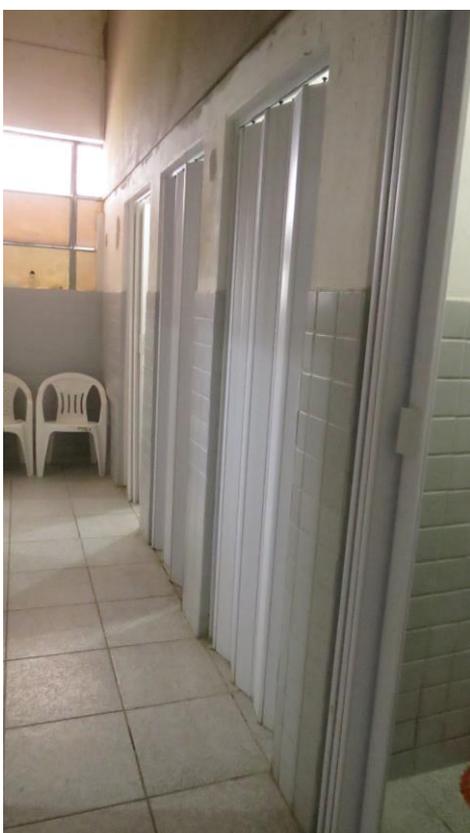
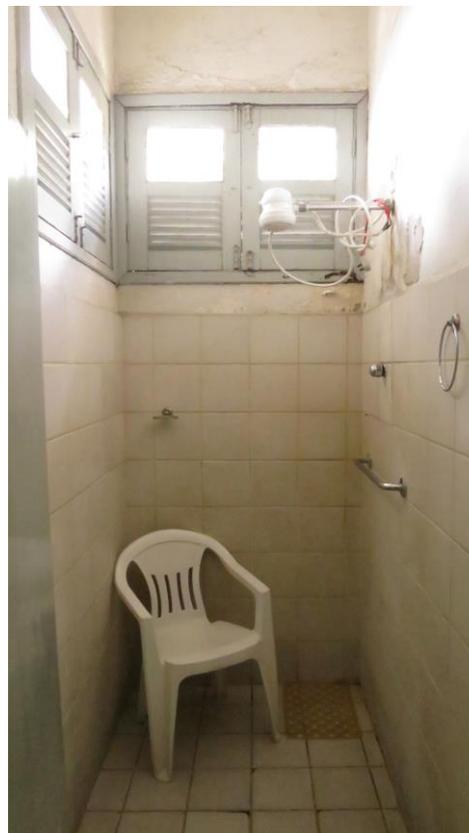
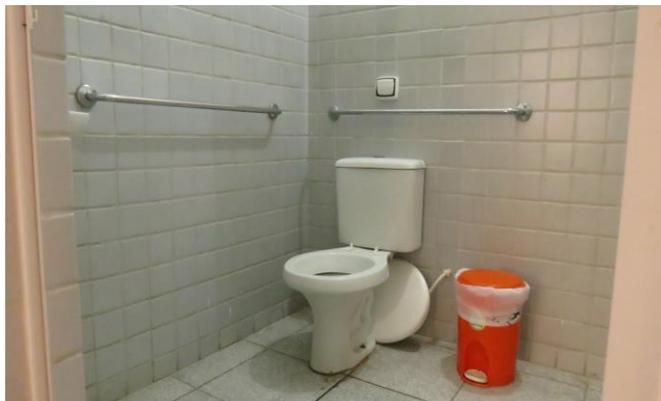
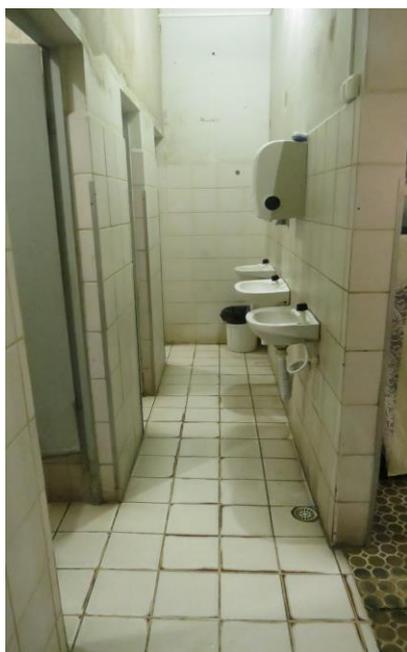
Em relação aos B.W.C apenas um quarto, que seria o que contém oito camas, possui um banheiro integrado, o material utilizado é diferenciado ao do quarto, é antiderrapante e não possui brilho, reflexo da luz mesmo sendo da cor branca. A bacia sanitária possui barras de acordo com NBR 9050/04 todavia nas medidas que não se encaixam ao recomendado, já na área do banho, a utilização de barras fixas insuficientes, pois deveriam conter pela norma NBR 9050/05 barras na vertical, horizontal e bancos fixos na parede para que o idoso sentem,(figuras 141, 142, 143 e 144).

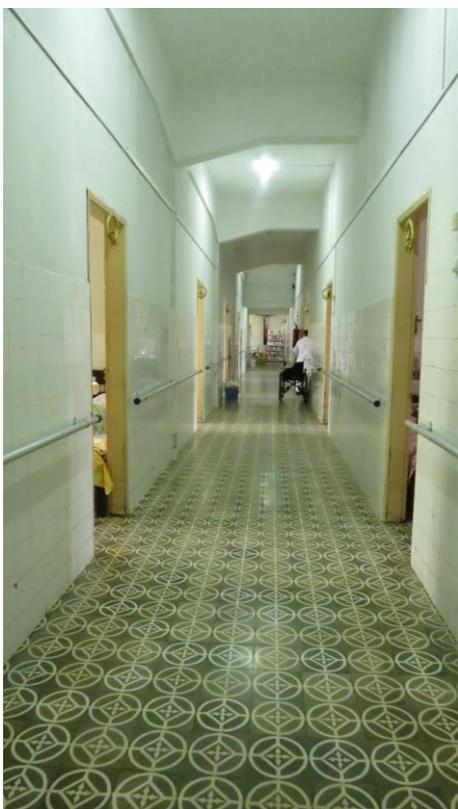
FIGURA 145: Circulação interna

logo ao lado do da área interna de lazer, onde encontra-se a TV e poltronas para leituras, conversas e de mais atividades, fica localizado o corredor que dá acesso aos outros quartos e ao fim do mesmo temos o refeitório e o ambulatório. O corredor, (figura 145) possui uma

dimensão adequada para a passagem de um cadeirante e outros que possam estar ajudando o mesmo, possui corrimão em ambos os lados, como determina a ANVISA. Entretanto como a maioria dos idosos possui problemáticas com a visão o piso não seria aconselhável, pois a uma mudança brusca no intermédio da sala para a passagem, (figura 146) algo que possa criar algumas ilusões de ótica pela mudança repentina dos desenhos geométricos obtidos no piso, como também por ser uma cor tão escura, possa dificultar enxergar certos obstáculos que estejam conter no caminho.

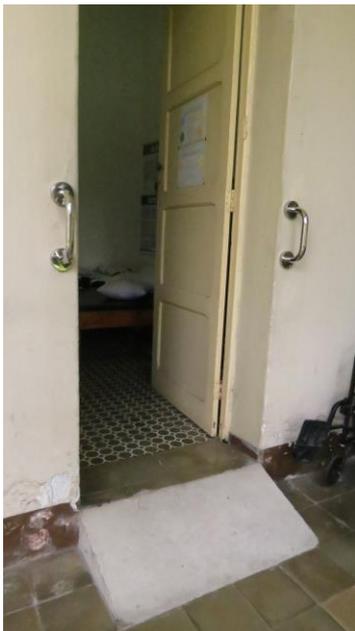
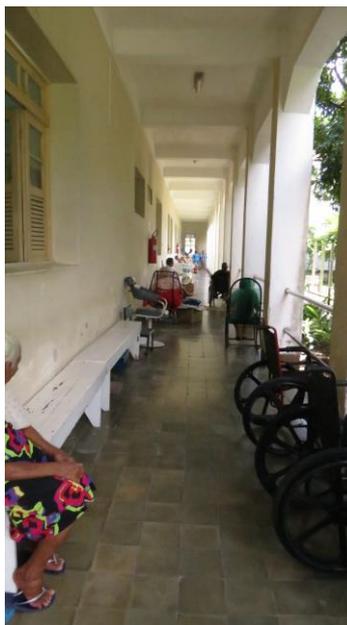
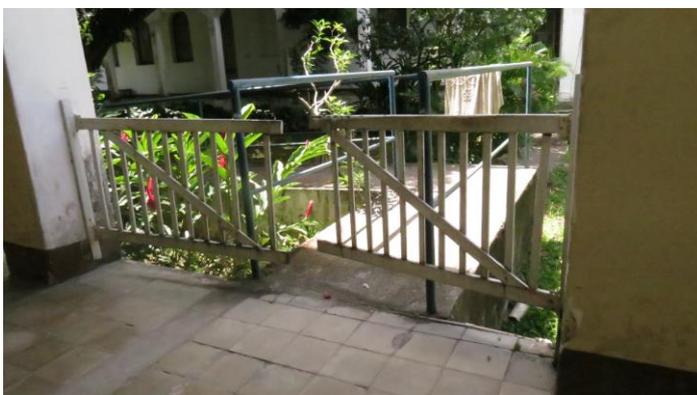
Nas (figuras 147, 148, 149 e 150) temos mais um corredor que faz a ligação da área externa com os ambientes da ILPI, este corredor proporciona além de passagem, como área de lazer, onde os idosos ficam durante o período da tarde. Neste corredor foram instaladas barras entre cada arco, para conter possíveis quedas para o jardim central, porém outras barras deveriam ser instaladas em todo o caminho, o peitoril da porteira que impede a passagem para o jardim

central, não está de acordo com a norma da ANVISA, sendo abaixo do esperado. Também podemos verificar que não a uniformidade do piso, havendo relevos e o material de difícil limpeza. Durante o caminho percorrido do corredor, onde encontra-se portas, rampas foram instaladas (alvenaria) com barras na vertical.

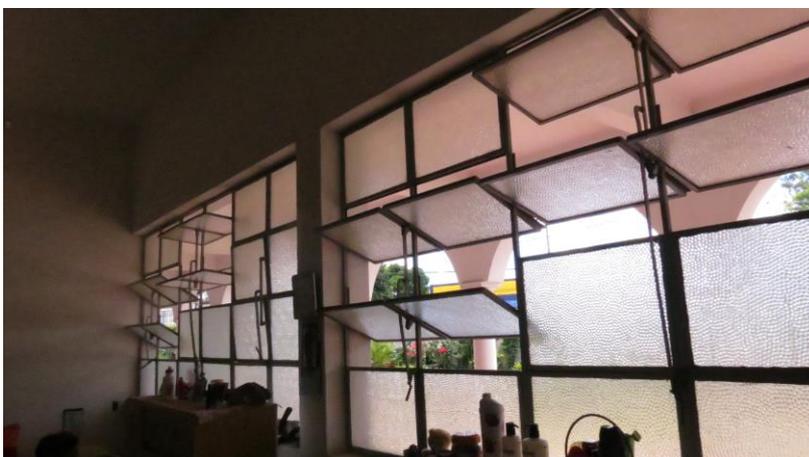
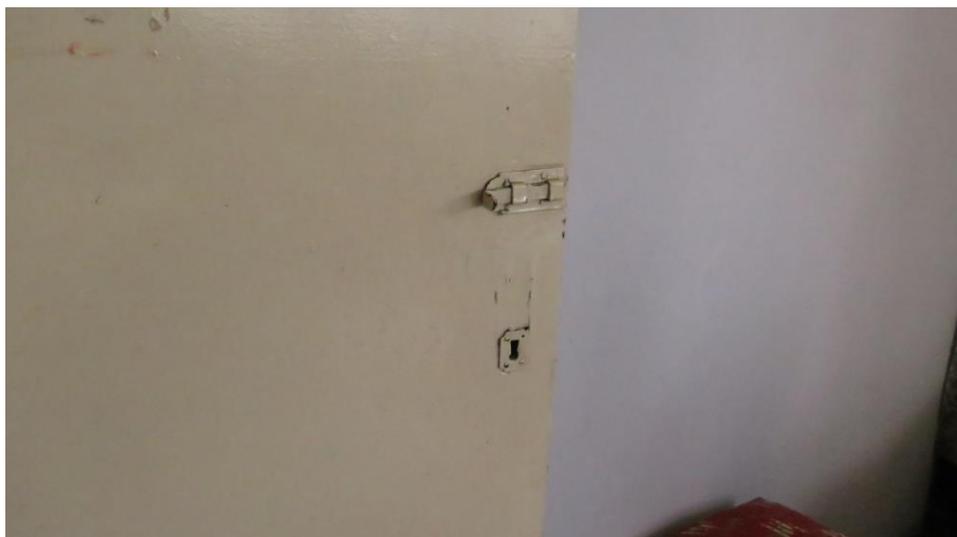
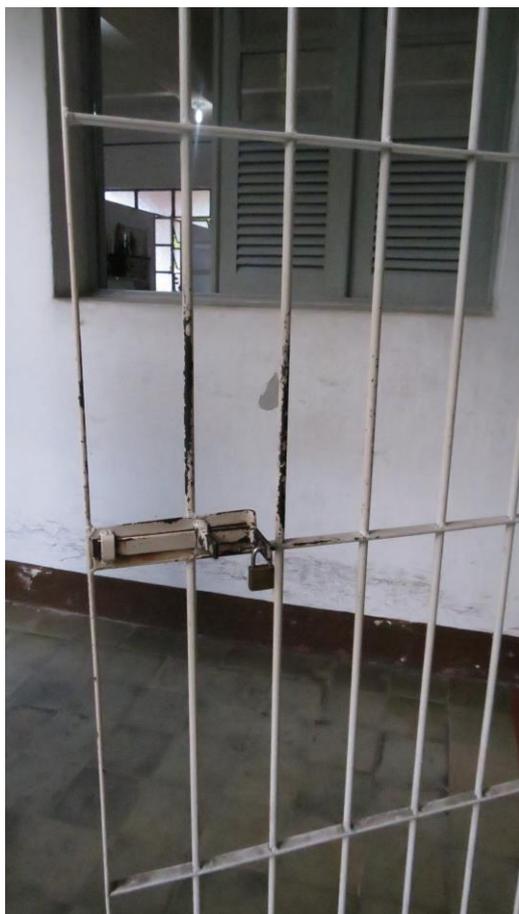
De acordo com os princípios do desenho universal (6 e 7) os objetos todos deveriam facilitar o manuseio do usuário, seja ele idoso ou jovem, porém as janelas e as portas são com trancas de difícil uso, pois exige bastante força e jeito para poder abrir e fechar, sendo bastante comum o uso destas janelas nas residências na década de 70, 80. Outro aspecto seria a desconformidade do piso, sempre de um acesso a outro não temos um material padrão, (figuras 151, 152 e 153).

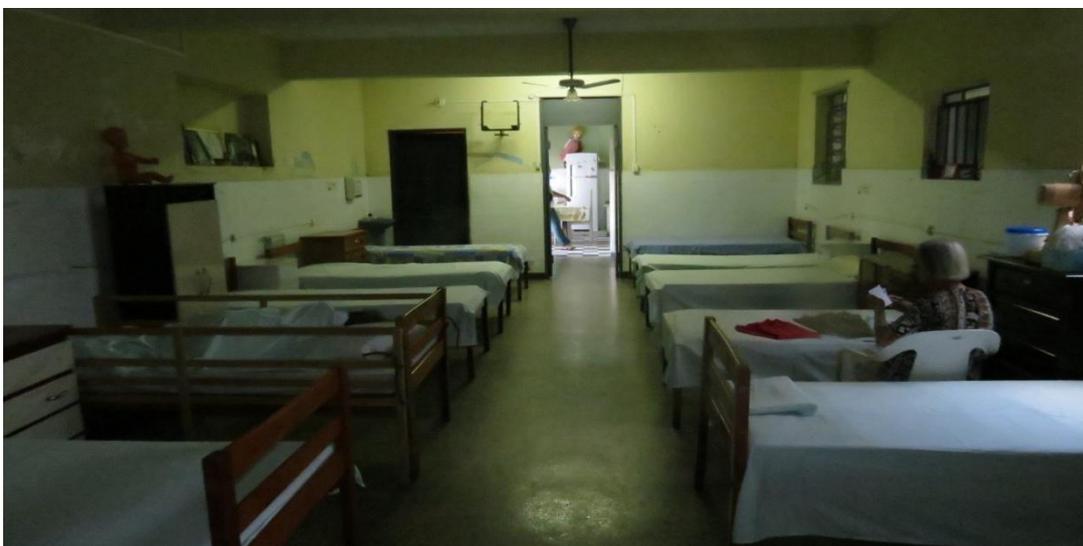
FIGURA 157: Dormitório.

Dormitório amplo, (figura 157) contudo a única circulação oferecida no quarto, é insuficiente para passar um cadeirante com acompanhante, ou idosos que portam muletas, andadores e etc., dificultando a locomoção. Também encontra-se um excesso de camas/idosos no mesmo ambiente, que a norma técnica NBR 9050 não permitem, ultrapassando deste modo o número estimado que seria em um ambiente com 04 idosos, somente seguindo corretamente as dimensões solicitadas na distância de uma cama a outra. Não foi encontrado luz de vigília nas portas e campainhas nas camas.

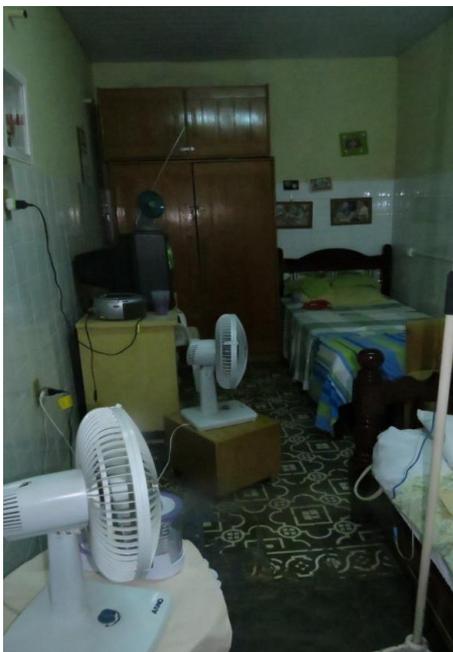
FIGURA 158: Dormitório

Outro tipo de dormitório registrado na instituição, (figura 158) também não seguem as normas técnicas de dimensões necessárias para distância da cama com os mobiliários. O layout não favorece ao idoso, impedindo uma circulação adequada (sem riscos) no quarto.

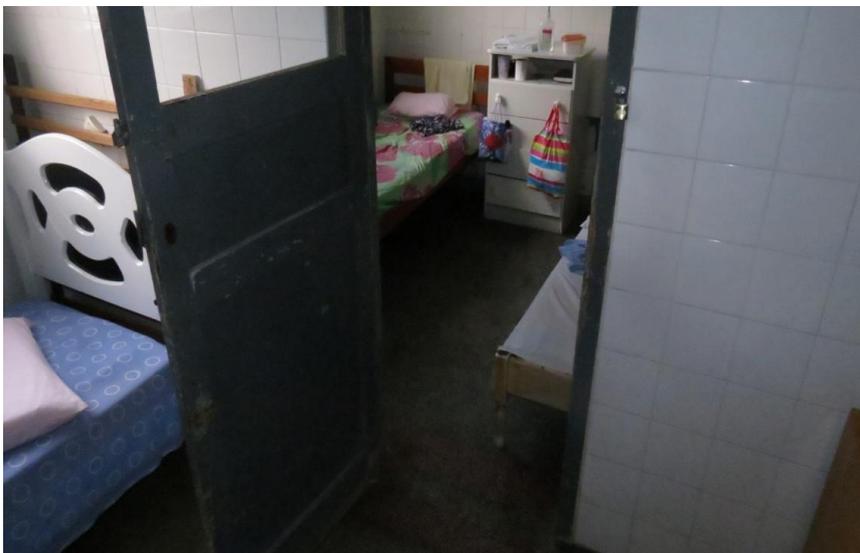
FIGURA 159: Porta de acesso, quarto.

Passagem de um dormitório a outro, (figura 159) com uma porta onde impossibilita todos manusearem, ainda mais sendo idoso ou com mobilidades reduzidas. Verifica-se também uma cama, que ultrapassa a porta, impedindo uma circulação adequada com cadeiras de rodas, muletas ou até mesmo sem o uso desses equipamentos.
