**DIAGNÓSTICO DAS ILPI's FILANTRÓPICAS EM
RECIFE: UM OLHAR ARQUITETÔNICO PARA AMBIENTES MAIS
HUMANIZADOS AOS IDOSOS.**

Projeto de pesquisa desenvolvido pelo aluno: Zanoni Vieira Neto, orientado pela Professora Dr^a Mércia Carrera de Medeiros, apresentado ao curso de Arquitetura e Urbanismo da Faculdade Damas como exercício da disciplina de Trabalho de graduação II, ministrado pela professora Luciana Santiago.

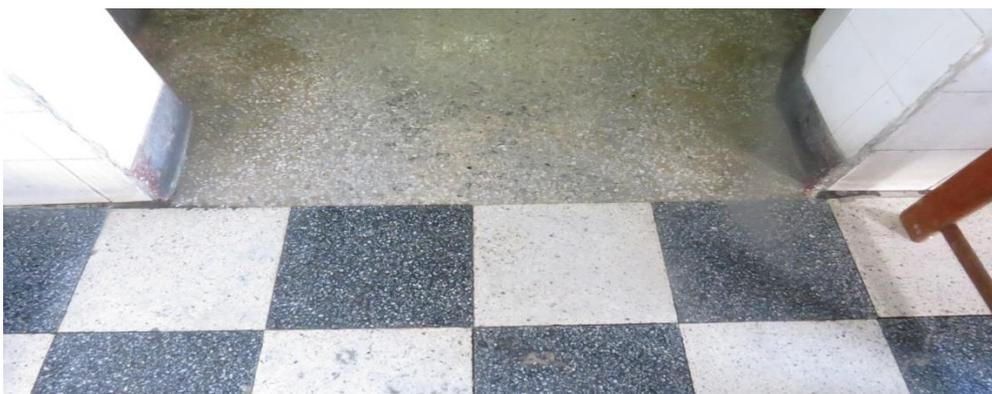
FIGURA 160: Pisos.

Transição do piso do dormitório para a copa. Os pisos não contém antiderrapante, porém não á desníveis, (figura 160).

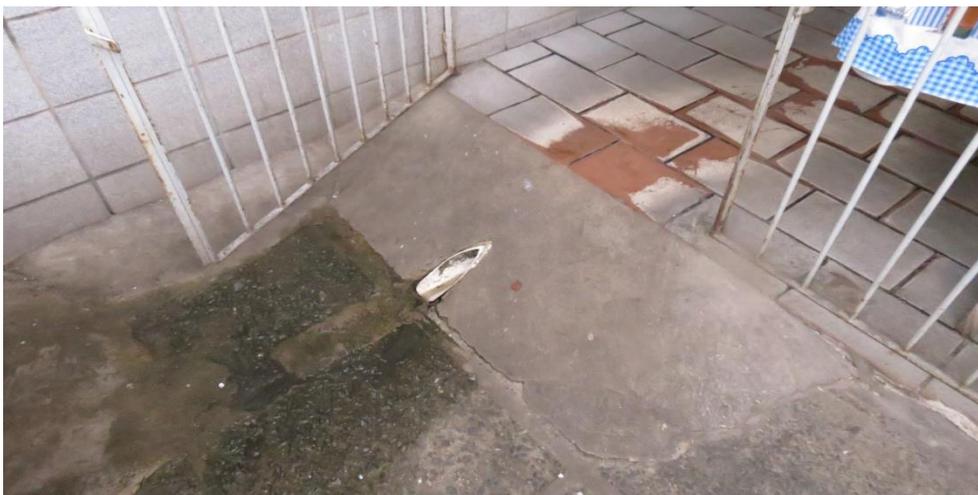
FIGURA 161: Piso.

Transição do piso da área externa para o pátio de convivência, (figura 161) nota-se um piso degradado, sem segurança oferecendo risco de acidentes, não possui nenhum tratamento adequado como antiderrapante e, um homogêneo sem alterações em seu material, como também não possui sinalização para rampa.

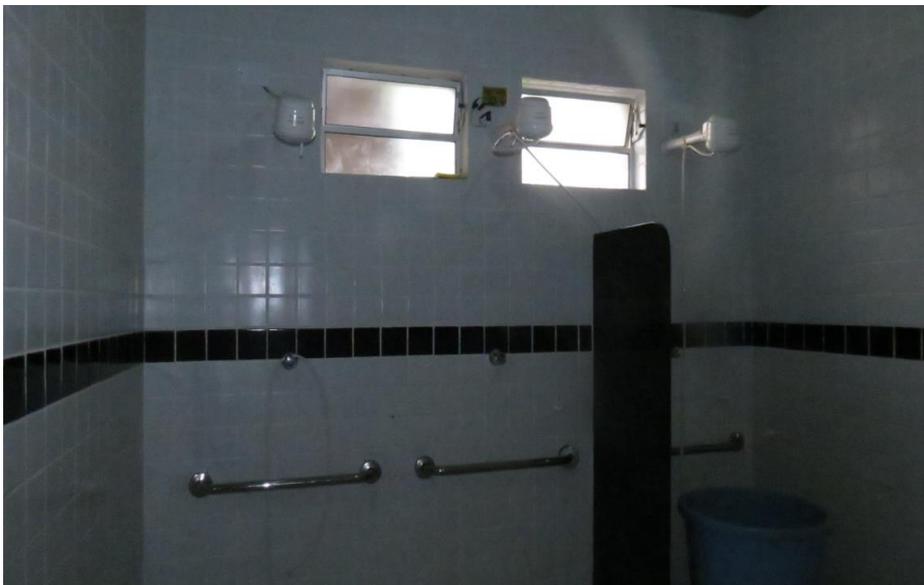
FIGURA 162: B.W.C.

No W.C, (figura 162) encontra-se apenas uma barra na horizontal, onde necessariamente precisaria ter em torno de duas e um banco. Também o material usado como o mármore, pode causar risco em caso de queda de algum idoso, sendo aconselháveis cortinas de plásticos. Desnível foi constatado no acesso ao W.C , onde na norma NBR 9050 é recomendável um piso contínuo, com uma calha para a água escoar.

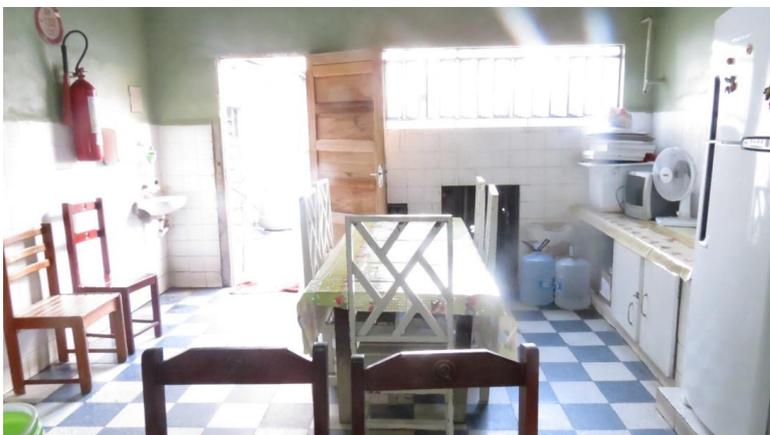
FIGURA 163: Refeitório

Na copa, (figura 163) a dimensão é inadequada para a quantidade de idoso, não havendo um espaço ideal para cada usuário, havendo um número de cadeiras insuficientes. Além do layout que dificulta na circulação com andadores e até mesmo com um cuidador.

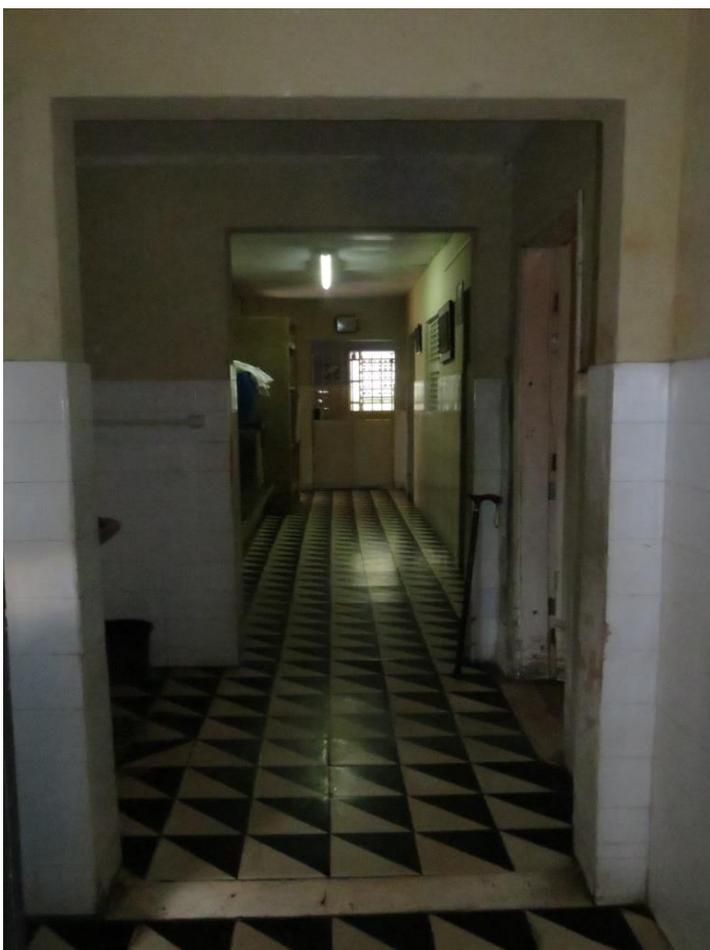
FIGURA 164: Circulação interna.

Corredor de acesso aos quartos, (figura 164) com pouca iluminação natural e artificial, não sendo adequado para quem tem problemas de visão, como também não foi encontrado barras de apoio ao decorrer do percurso, sendo necessária pela norma NBR 9050. Porém o corredor é largo, oferecendo uma passagem de um cadeirante com um cuidador e não possui desníveis.

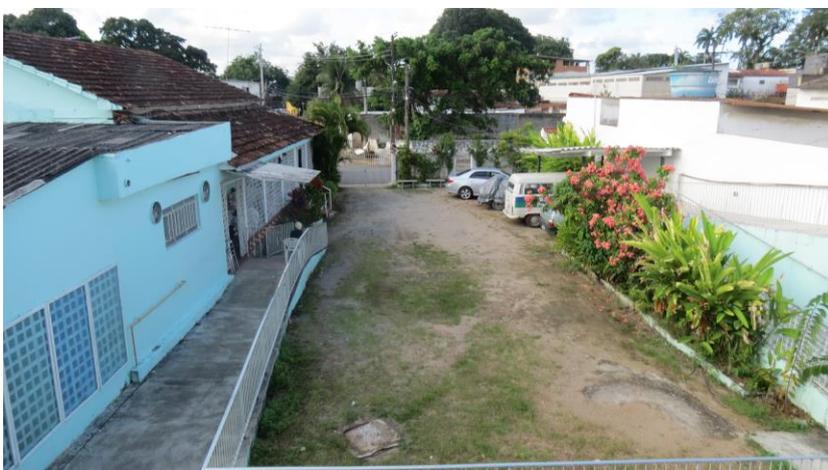
FIGURA 168: Pátio externo.

Na regulamentação da ANVISA, havendo algum desnível do terreno a ILPI terá que proporcionar meios que facilitem o fluxo deste idoso de ir e vir na edificação, contendo escadas e principalmente rampas. Apesar de conter a determinada exigência da ANVISA, outros aspectos não seguem o padrão, pois a utilização do material para o mesmo não é de fácil limpeza, muito menos é antiderrapante, também não consta um piso tátil onde possa indicar a subida e o término da rampa, (figuras 168 e 169).

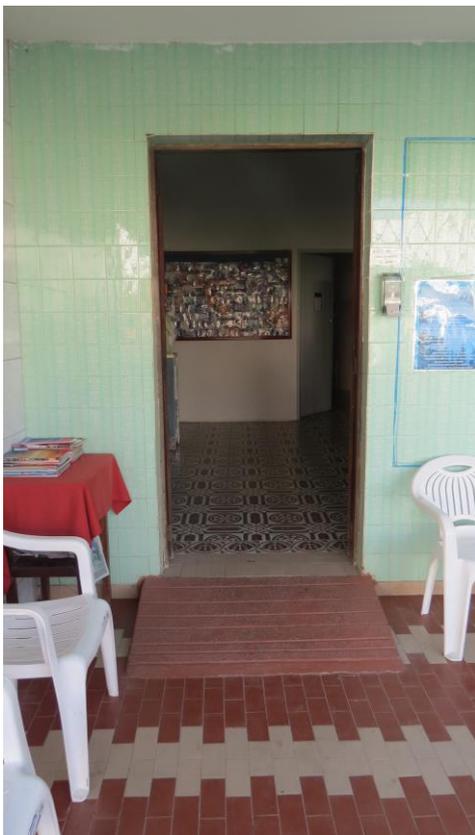
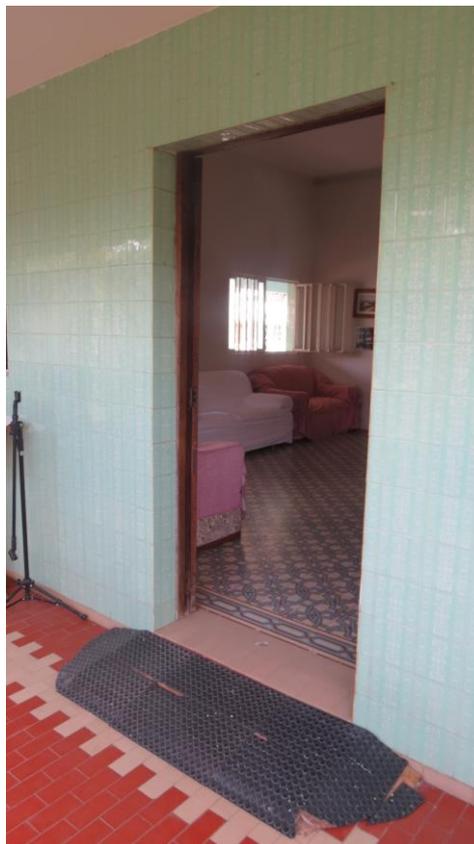
Do corredor para ter acesso na parte interior da instituição, (figuras 171 e 172) encontra-se duas portas, ambos foram instaladas rampas de alvenaria. Seguindo o mesmo ato falho da primeira rampa de acesso principal, a mesma não contém um piso tátil no início e ao término da rampa, mesmo sendo um percurso pequeno é de grande importância alertar, porém ambas

são antiderrapantes. E seus pórticos não possuem a dimensão mínima dita pela NBR 9050/04 para a passagem de um cadeirante.

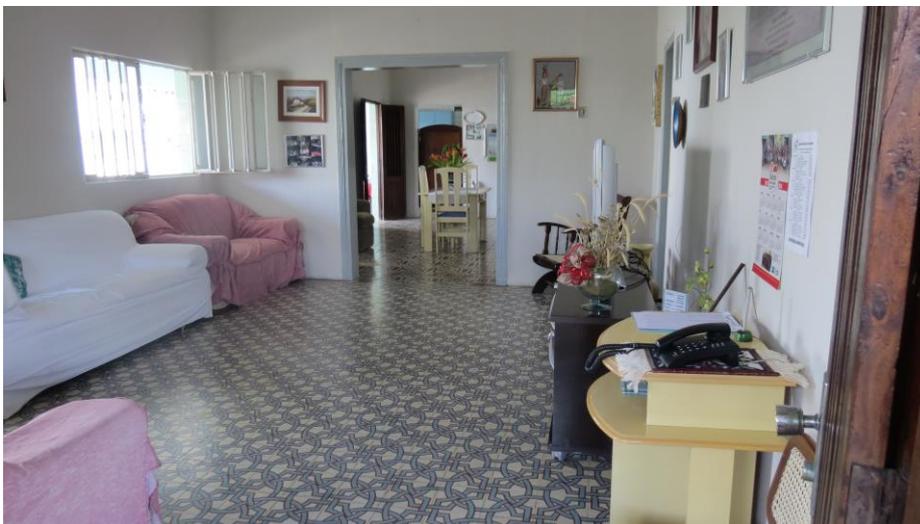
FIGURA 173: Sala de convivência.

Ao passar das portas que dá acesso a sala de estar, vemos uma área bastante ampla, (figuras 173 e 174) excelente para a circulação, ausência de tapetes e de mesa de centro que podem ocasionar quedas, porém como todas as outras casas asilares os pisos utilizados eles não refletem luz, o que não é permitido, no entanto por ser pisos hidráulicos suas formas são bastante carregadas e dispostas a criar um jogo de percepção que possa ser prejudicial ao idoso.

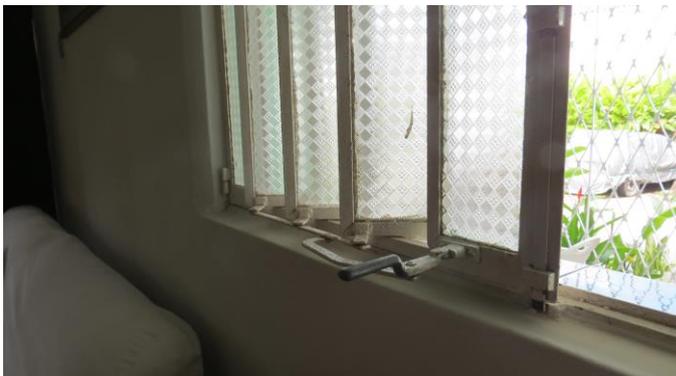
FIGURA 175: Janela.

Contudo o que foi percebido seria a dificuldade para utilizar a janela, (figura 175) além do lay out do próprio local não colaborar para que o idoso chegar no objeto, seu mecanismo não colabora de forma positiva para qualquer usuário, apesar disso seu peitoril esta na medida recomendada pela ANVISA.

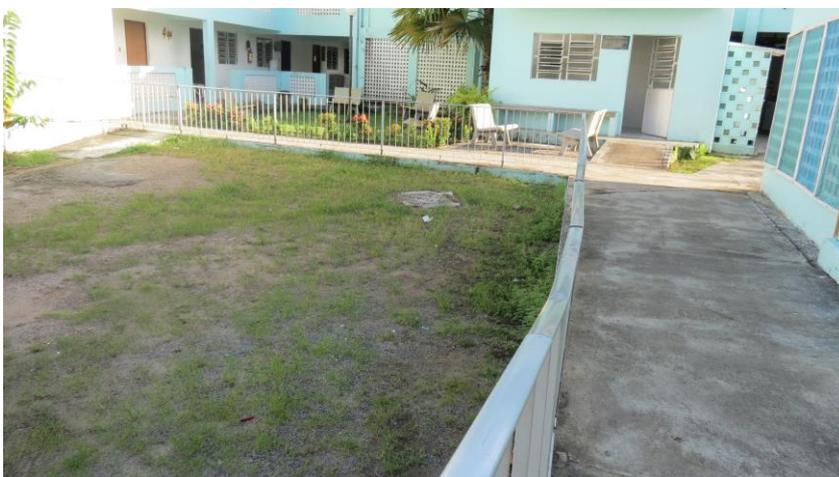
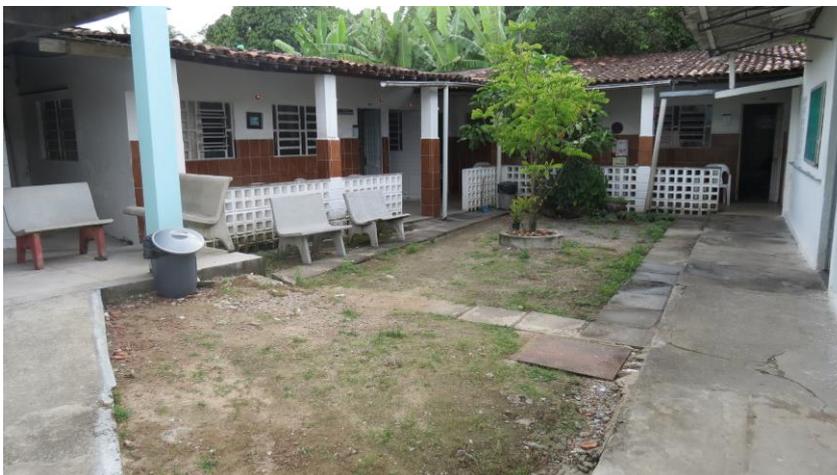
Nas (figuras 176 e 177) seguintes, em suas áreas externas de circulação, nota-se a ausência de corrimãos.

e de um material adequado para ser instalado em seu piso, pois o mesmo está em uma condição precária podendo assim ocasionar quedas, o material utilizado nos corredores externo da instituição dificulta qualquer usuário que possa transitar nas instalações da casa asilar. Os quartos são ordenados na parte inferior, e segue uma mesma sequencia nos dois andares restantes, possuem os mesmos sistemas de distribuição da mobília.

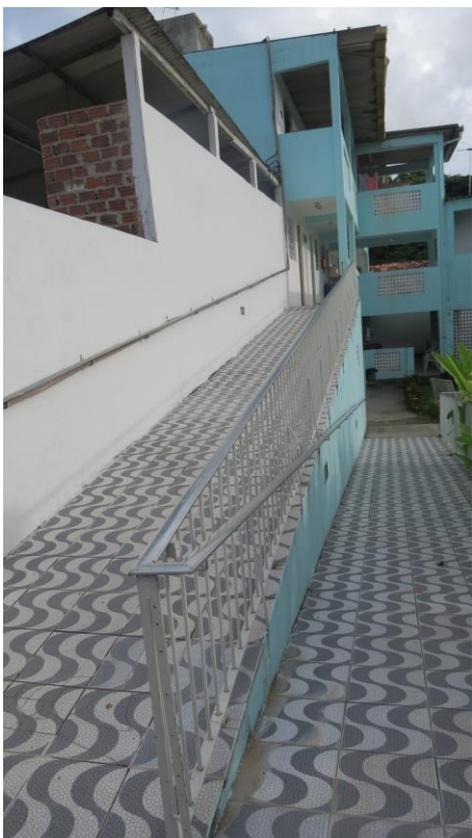
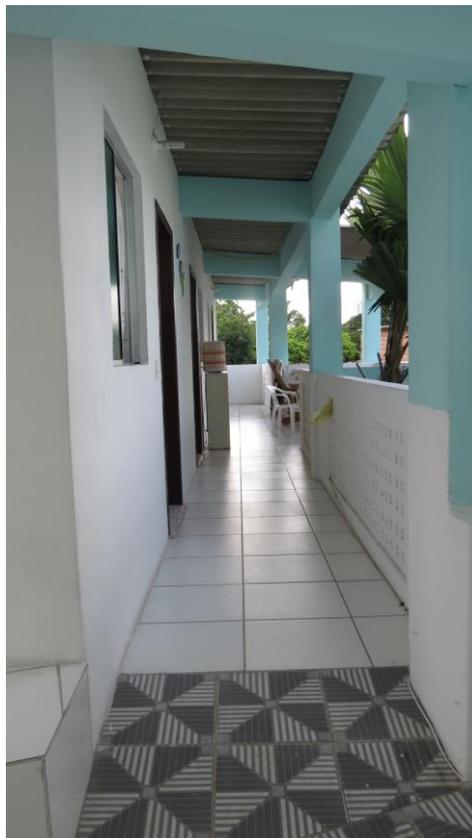
Ao subir no primeiro pavimento, (figuras 178 e 179) encontramos as instalações dos quartos. Consiste em um corredor com a medida mínima de passagem, porém com a ausência de corrimão, e parcialmente a utilização de piso antiderrapante, pois não está instalado em todo o percurso, e sim em determinadas localidades específicas. Também não foi constatado a presença de piso tátil na rampa.

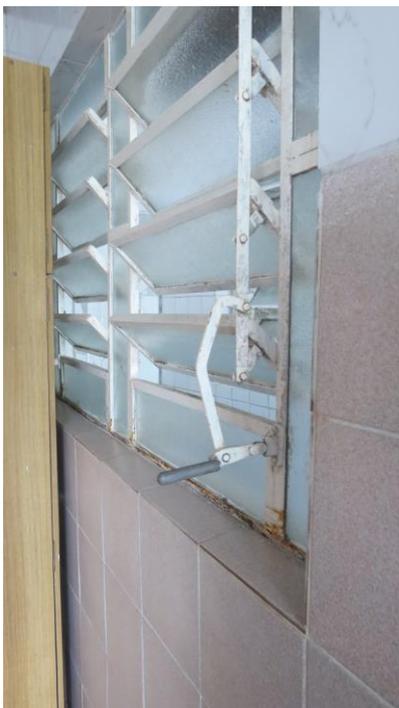
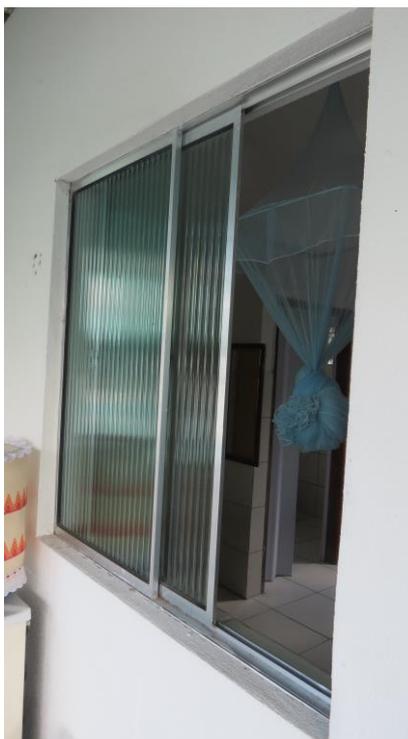
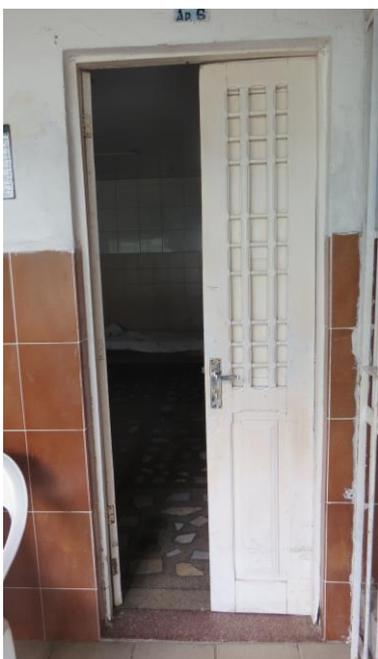
Em seus dormitórios, como dito anteriormente, ele segue o mesmo layout, mas alguns destes, já sofreram adaptações necessárias, como a troca de janelas e aumento das portas para 90cm permitindo a passagem da cadeira de roda, (figuras 180, 181, 182 e 183).

Estas modificações estão sendo feitas aos poucos, primeiramente na ala mais nova da instituição para depois ir adiante com os de mais cômodos já existentes. Nos dormitórios variam de duas camas até cinco ou seis, seguindo de forma parcial a norma da ANVISA que estipula uma quantidade mínima para cada ambiente, pois determinados quartos seguem o número exigido pela ANVISA, que seria de um idoso ou no máximo quatro em um único cômodo, contudo outros quartos da instituição ultrapassam esses números divulgado pela regulamentação normativas.

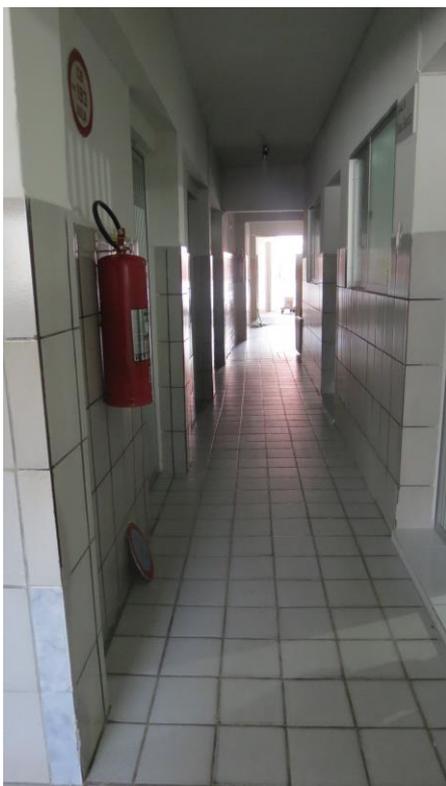
FIGURA 187: Corredor

Para poder ter acesso a casa asilar, primeiramente é necessário deslocar-se por um corredor (figura 187) a qual nos dá acesso aos cômodos que foi citado, como (administração) e ambiente para a prática religiosa.

Ao passar deste corredor (figura 187) e chegar ao término do mesmo, visualizamos um pátio interno, onde dá continuidade a edificação, a partir deste ponto tem a ILPI, contendo uma porta que oferece o acesso principal. A porta (figura 188) a qual dá acesso a instituição é composta por uma esquadria de alumínio tendo sua dimensão de 2,20m, porém apenas uma folha da porta que faz a rotação de abertura, sendo assim 1m para a passagem, segundo a NBR 9050/04, solicita um vão de no mínimo 90cm, como a que constitui padrão para construção das ILPI, os acessos devem permitir o ir e vir de todos, e de acordo com a RDC Nº 283-2005 no capítulo 4.7 Infraestrutura, temos no 4.7.6.6 - Portas - devem ter um vão livre com largura mínima de 1,10m, com travamento simples sem o uso de trancas ou chaves. O travamento simples, onde é citado no item 4.7.6.6 também é tratado como temática importante no desenho universal, onde os objetos e design devem ser de fácil manuseio, numerado como item 6 Esforços físicos mínimos.

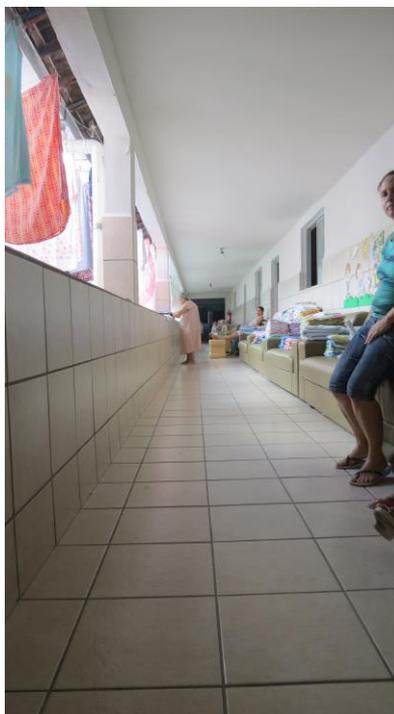
FIGURA 189: Corredor.

Além de permitir este acesso tranquilo, outro enfoque de relevância é a utilização do material do piso, pois neste aspecto, caso o mesmo encontre-se desregulado, ou material impróprio podem causar sérios problemas como possíveis quedas, segundo a RDC N° 283-2005 relatam no 4.7.6.2, que os pisos tanto interno como externo da ILPI devem ser uniforme e de fácil limpeza e serem antiderrapantes, o piso que é utilizado na instituição, tanto na entrada como o decorrer da mesma, segue esse parâmetro. É um piso homogêneo, fosco (além de não reluzir brilho prejudicial a vista do idoso permite um atrito) permitindo assim uma circulação agradável a qualquer usuário, (figura 189).

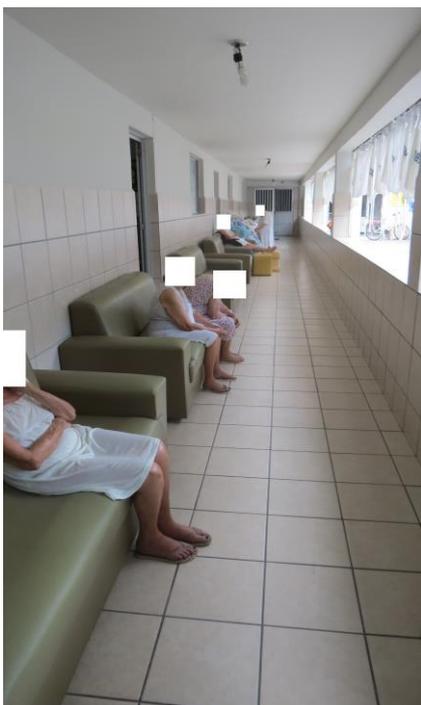
FIGURA 190: Circulação.

O corredor principal (figura que dá acesso permitindo a ligação com vários cômodos da edificação, ele conta uma largura semelhante a porta principal, sendo de 2,40m, pela determinada largura, a RDC mesma que foi citada anteriormente, dá diretrizes para a implantação de um corrimão no item 4.7.6.4 a (circulações com largura maior ou igual a 1,50 m devem possuir corrimão dos dois lados;), (figura 190).

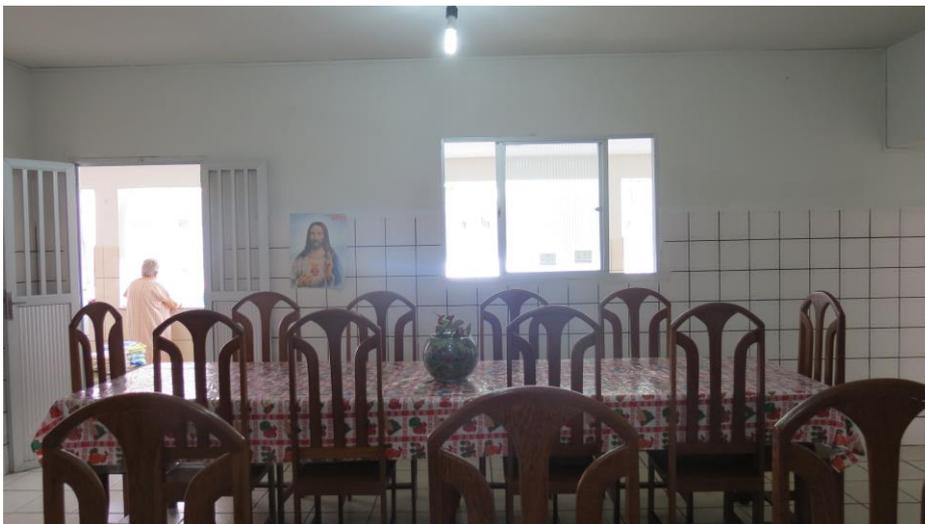
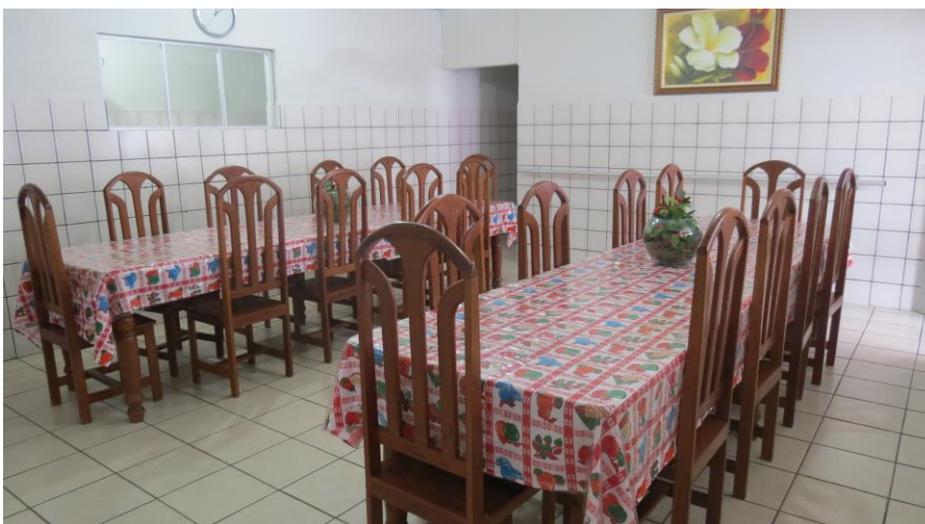
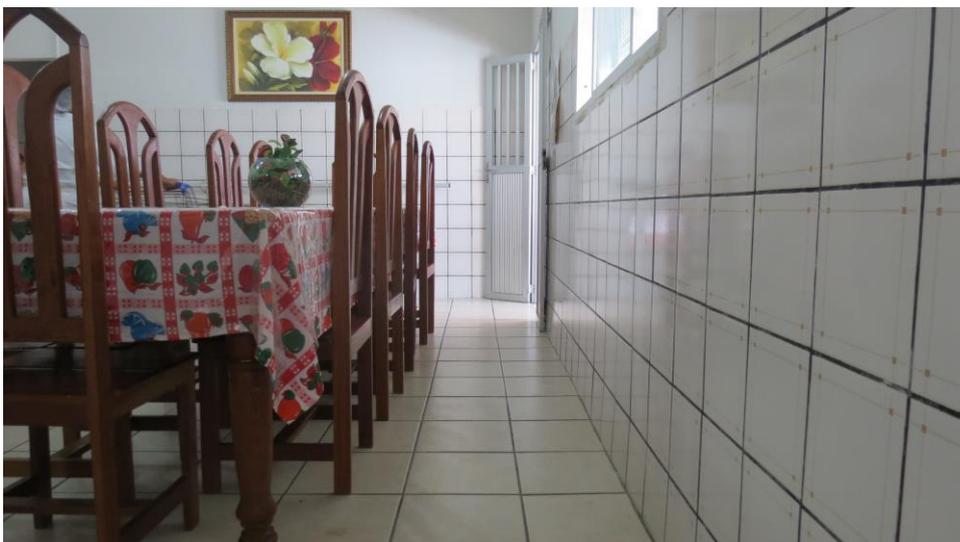
Dando continuidade ao percurso, na altura central ao lado direito no corredor encontra-se uma porta, com os mesmos aspectos do acesso principal com esquadria de alumino, está porta propicia a entrada para o refeitório da instituição de longa permanência. Neste ambiente encontra-se duas mesas que ficam dispostas paralelamente uma a outra, disponibilizando em torno de 20 lugares para estes idosos. Em ambas as leis que regem a construção, não ditam quantas mesas possam ter na área, no entanto de acordo com a RDC sobre o capítulo de infraestrutura 4.7 no sub-item 4.7.7.7 Refeitório com área mínima de 1m² por usuário, acrescido de local para guardar lanches, de lavatório para higienização das mãos e luz de vigília. Já em relação as outras norma construtiva NBR 9050/04 e o desenho universal não especificam, relatam apenas dimensões adequadas do distanciamento de uma cadeira para que possa ter uma circulação sem obstáculos.

De acordo com os quatros elementos em análise (ANVISA, RDC, NBR 9050/04 e desenho universal) o refeitório não segue as determinações solicitadas de três deles, apenas cumprindo um determinado item do desenho universal, que seria o 7 Abrangência, apesar dos

posicionamentos das mesas, é possível que um cadeirante consiga circular dentro do ambiente, (figuras 191, 192 e 193).

No mesmo quesito 4.7.7.7 indica que seria necessário algum lavabo onde possa fazer a higiene no local, porém não foi registrado o mesmo. Na questão estrutural do refeitório consta com duas janelas, uma ampla, proporcionando a iluminação e ventilação natural, minimizando a utilização e gastos de energias, e uma outra janela alta que faz a divisão com a dispensa. O piso que foi utilizado é o mesmo que se encontra na entrada da ILPI. Também no ambiente analisado, há duas portas, e dois vãos, uma das portas acesso a cozinha (porém os idosos não são permitidos de adentrar), e a outra faz a ligação com o corredor externo, os dois vãos onde não existem fechamentos, permite a passagem para os dormitórios da ILPI

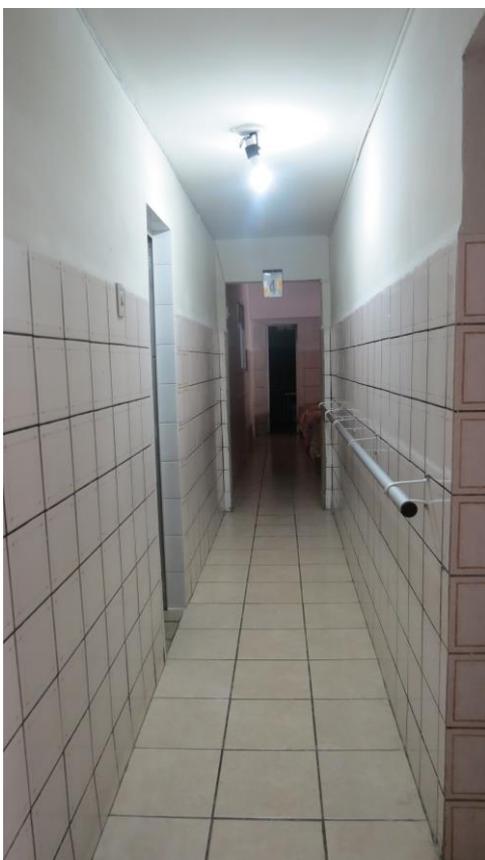
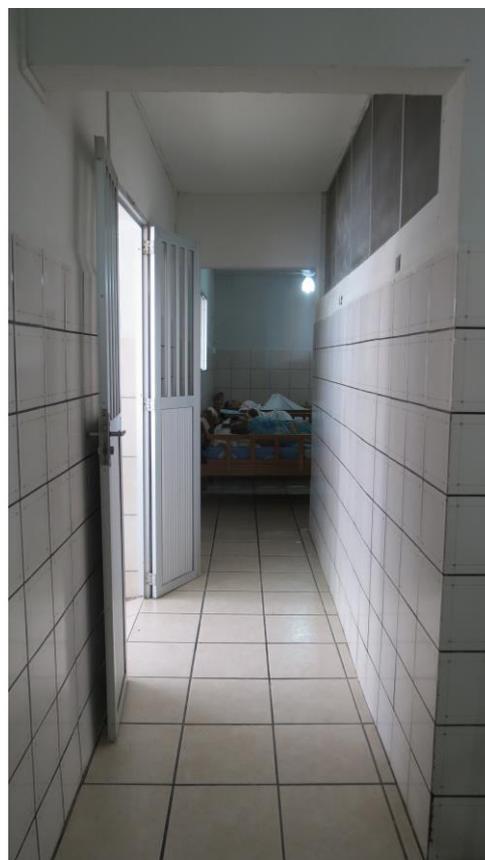
Nas (figuras 194 e 195) temos as duas passagens que permitem ir aos quartos da instituição, onde ficam dois deles nesta parte frontal da casa, e os demais na área posterior da edificação. Os corredores contam com o dimensionamento do percurso diferente, um sendo mais longínquo e o outro não, em seu dimensionamento da passagem chega a ter 90cm, na RDC 238 propõe diretrizes para implantação de barras fixas dependendo do dimensionamento, vemos que no item 4.7.6.4 - B, aborda quando for menos que 1,50m é permitido a implantação de apenas um corrimão, em um dos lados.

Ao passar do corredor, (figura 194) ao término, temos um dormitório, e no início ao lado direito um outro. Ambos os quartos possuem as mesmas características tanto de layout como da utilização dos materiais (piso, pintura, iluminação, esquadrias) inicialmente temos a notoriedade da ausência das portas nos dormitórios, sendo deste modo apenas um vão com seu acabamento em pintura ou cerâmicas, nas leis não existe uma obrigatoriedade da existência da porta, o que se é abordado em relação aos vãos, é que os mesmos possam permitir o ir e vir de qualquer usuário da residência, tanto dos independentes, como dos que precisam do auxílio de algum cuidador, ou elementos externos como; muletas e cadeiras de rodas. A partir do item 4.7.7.1 dá os procedimentos de como os quartos deveriam seguir, em relação a essas condutas da norma RDC 283, no capítulo 4.7 infraestrutura os dormitórios falham, pois primeiramente não seguem uma quantidade que seria de 01 a 04 pessoas por

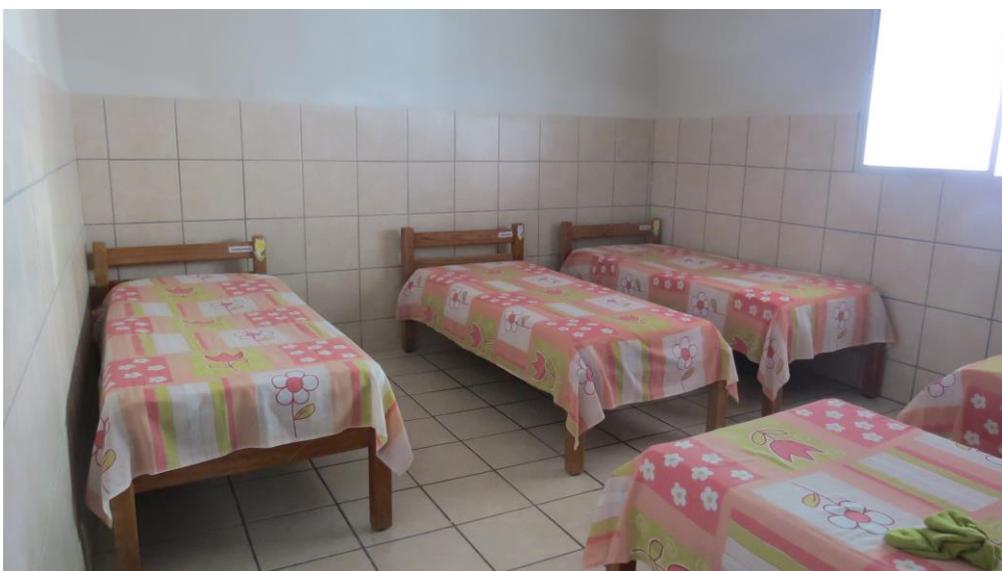
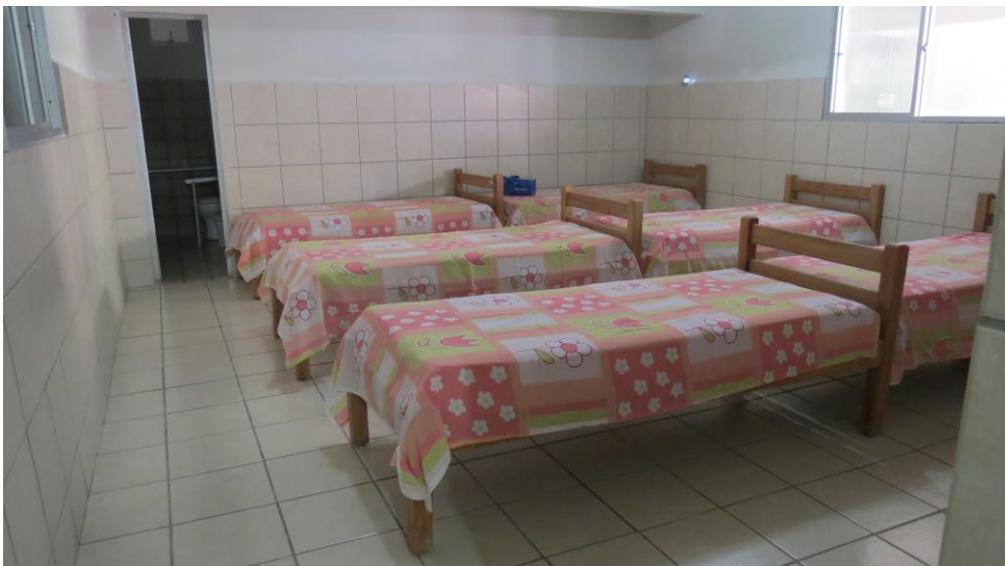
cômodo, e além da instalação destes idosos nos quartos, deveriam conter uma área para seus objetos pessoais no mesmo local (no quarto), todavia nesta ILPI, as roupas e outros pertences dos usuários ficam em outro ambiente, também não seguindo uma área mínima para cada cama, como podemos conferir 4.7.7.1 b) Os dormitórios de 02 a 04 pessoas devem possuir área mínima de 5,50m² por cama, incluindo área para guarda de roupas e pertences dos residentes, (figuras 195 e 196).

Os quartos que ficam na parte posterior da casa asilar, (figura 196) como havia dito antes, seguem um mesmo padrão das disposições das camas, também com a ausência de portas e luz de vigília, relatando os mesmos problemas dos dormitórios posteriores. As camas de todos os quarto não seguem a distancia correta que deveria conter uma da outra, e também o afastamento que deveria manter da parede, pois esse afastamento da parede ajuda para que qualquer pessoa possa intervir caso o idoso precise, dando deste modo mais segurança e apoio, do que ter apenas um lado de acesso. RDC 283 relata no item 4.7.7.1 - Dormitórios separados por sexos, para no máximo 4 pessoas, dotados de banheiro. - d) Deve ser prevista uma distância mínima de 0,80 m entre duas camas e 0,50m entre a lateral da cama e a parede paralela. Além de não seguir tais parâmetros da RDC, os dormitórios não provem o amplo espaço para uma boa circulação, indo de contra partido dos princípios do desenho universal do item 07 dimensão e abrangência de espaços, onde requer um ambiente que o cadeirante, ou qualquer outro ser humano independente de seus aspectos físicos possam usar o espaço da melhor maneira e sem barreiras, (figuras 197 e 198)

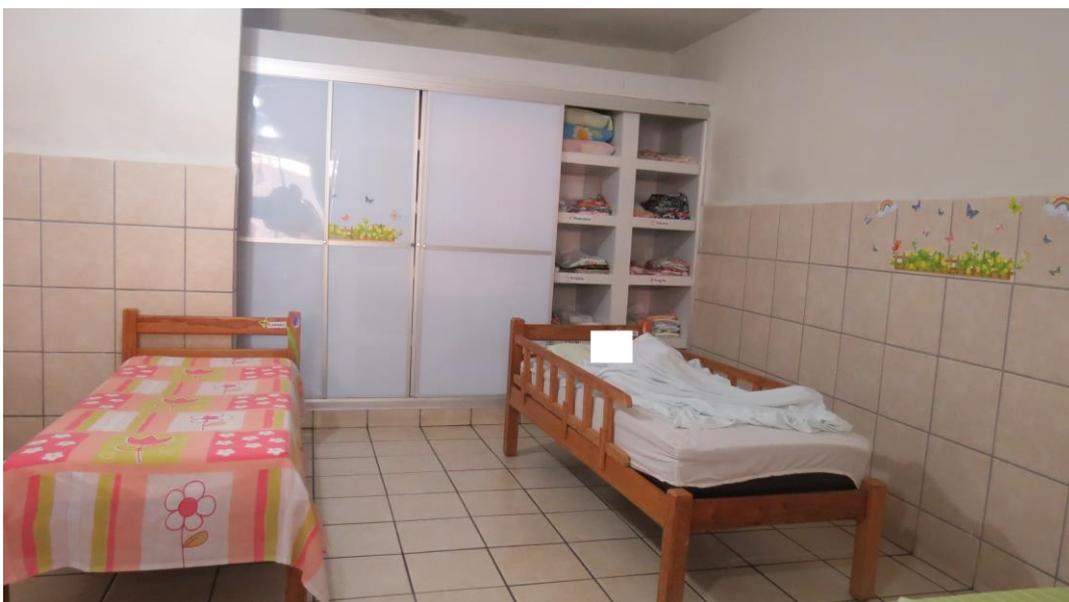
FIGURA 199: Guarda pertences.

Na (figura 199) podemos conferir que é existente um armário, cuja divisórias internas atendem as idosas que estão instaladas no dois quartos posteriores da ILPI, como também as mesmas que estão dormindo neste quarto central.

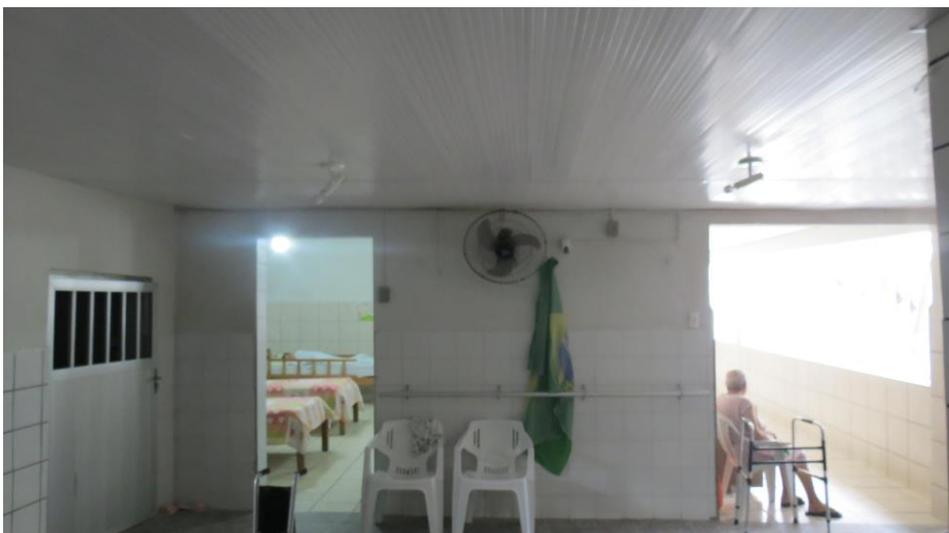
FIGURA 200: Circulação/passagem

Este mesmo dormitório central, faz uma das ligações com o pátio da instituição, o usuário pode optar ir pelo lado externo, ou pela parte interna, este quarto fica entre o refeitório e o pátio, na (figura 200) pode-se verificar duas passagens, uma delas, o corredor externo, e na porta esquerda encontra-se o quarto central, e ao lado na esquadria de alumínio o B.W.C.

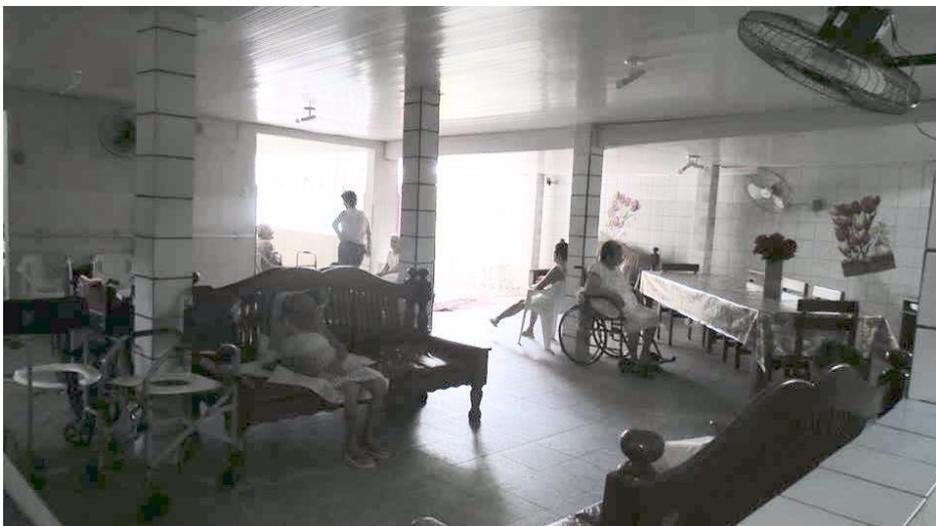
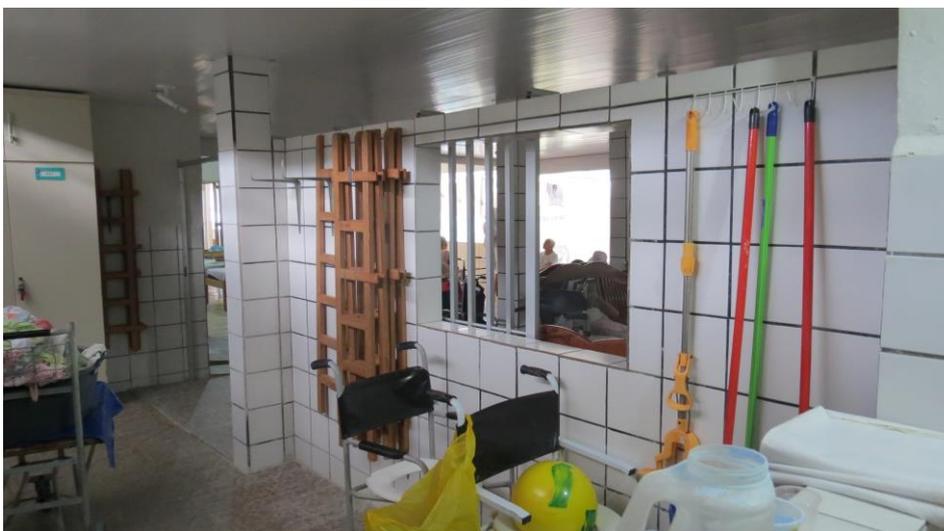
O pátio, (figura 201) tem sua estrutura bastante ampla, deste modo abriga outras funções do que apenas a recreação, nele se encontra um B.W.C, e oferece um espaço onde as idosas possam fazer suas refeições, oferecendo um suporte ao refeitório. No mesmo, temos a possibilidade de encaminhá-las para a enfermagem, lavanderia (os idosos não têm acesso) (figura 202), e os quartos, para ter acesso a esses ambientes é preciso se encaminhar a outro corredor.

ambientes. Neste pátio podemos encontrar um layout simplório, com poucos móveis, contendo sofás de madeira, a mesa (a qual serve para as refeições, e outras atividades), e um mobiliário para o apoio da televisão. Na RDC 283, contém um item que podemos relacioná-los com o pátio, pois o mesmo substitui a função da sala de recreação que consta na RDC 283, que são áreas para o desenvolvimento das atividades voltadas aos residentes com graus de dependência I, II e que atendam ao seguinte padrão: a) Sala para atividades coletivas para no máximo 15 residentes, com área mínima de 1,0 m² por pessoa. b) Sala de convivência com área mínima de 1,3 m² por pessoa.

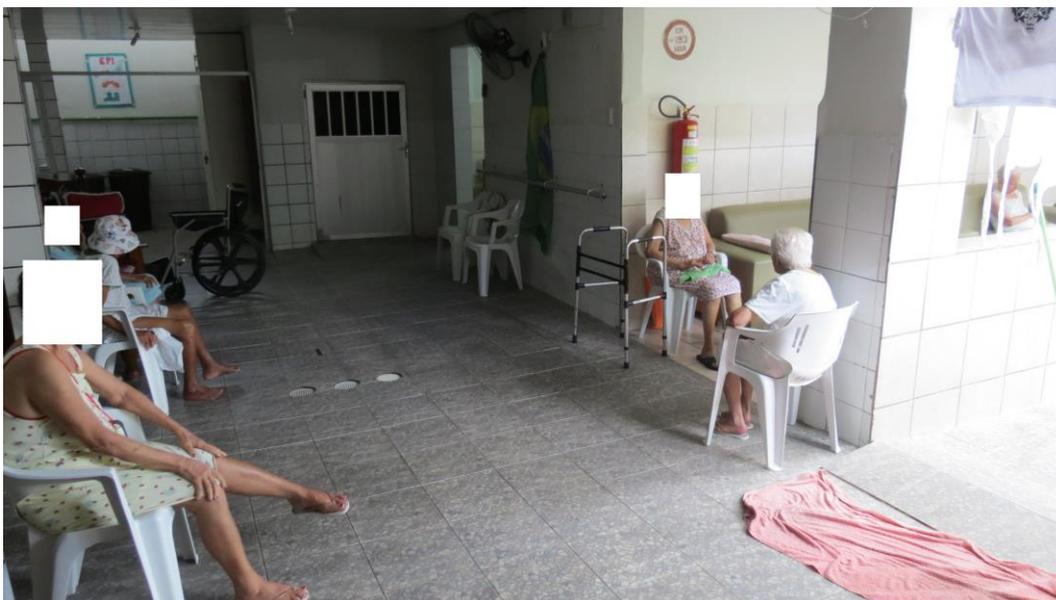
FIGURA 204: Pátio

O ambiente também consegue se encaixar nas normatizações dos pisos, pois mantém uma uniformidade na colocação das peças, deste modo ajuda na limpeza e conservação do material, porém em alguns pontos do pátio, a um pequeno declive para que a água (das chuvas ou até mesmo a do B.W.C) consiga escorrer, e não acumule em certos pontos, podendo deste modo causar acidentes, ou até propagar doenças que derivam da água suja, e acumulada. A cerâmica que é utilizada em todo o ambiente, é antiderrapante e fosca, também seguindo normas que são cobradas para a utilização do piso, tanto na parte externa como interna de qualquer instituição, (figura 203 e 204)

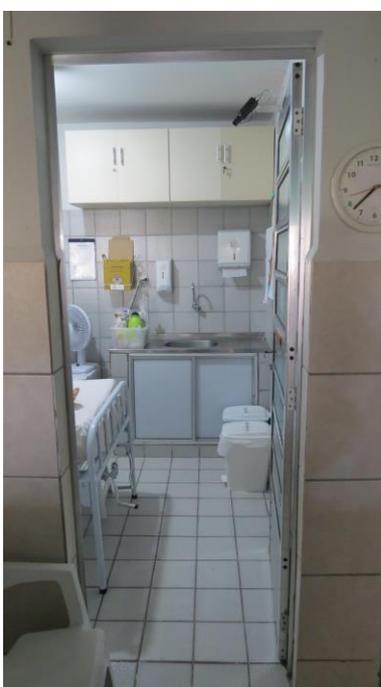
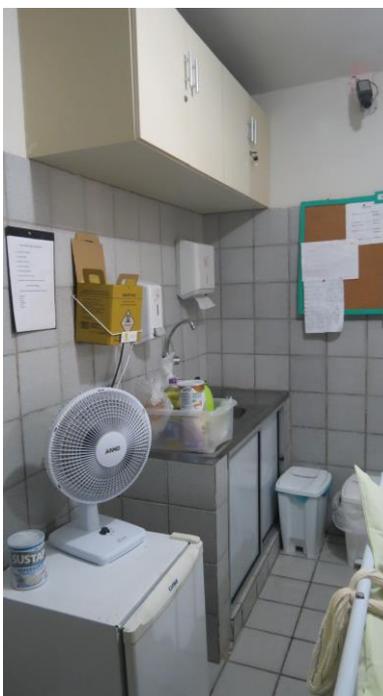
Ao passar do pátio, encontra-se outro corredor, (figura 205) que liga as dependências da casa asilar, como os quartos e uma enfermaria, (figuras 206 e 207) a mesma é instalada em um local cuja dimensão comporta uma maca e móveis para o armazenamento dos medicamentos. Na ANVISA, Nº 41, de 18 de Janeiro de 2004, como também na minuta da RDC 283 de 2005 não dá diretrizes para construção de uma enfermaria, dentro da instituição, mas orienta que a determinada edificação deva ser construída na malha urbana onde se concentra comércio, entre outras atividades, porém principalmente que tenha serviços de saúde, e que a localidade da instituição tenha um fácil acesso ao transporte, tanto de passeio como o público, pode ser constatado na AVINSA Nº 41, de 18 de Janeiro de 2004, item 8 INFRAESTRUTURA FÍSICA 8.7.1 (Localização).

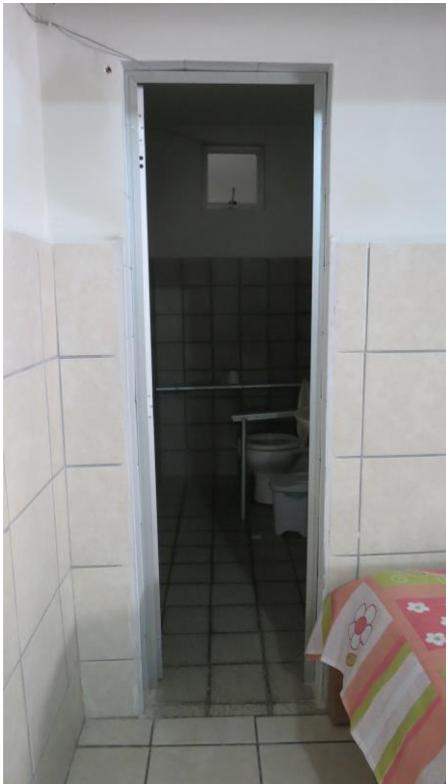
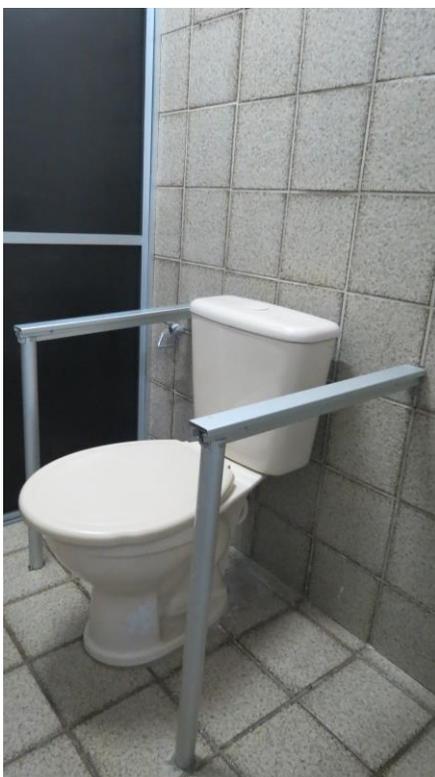
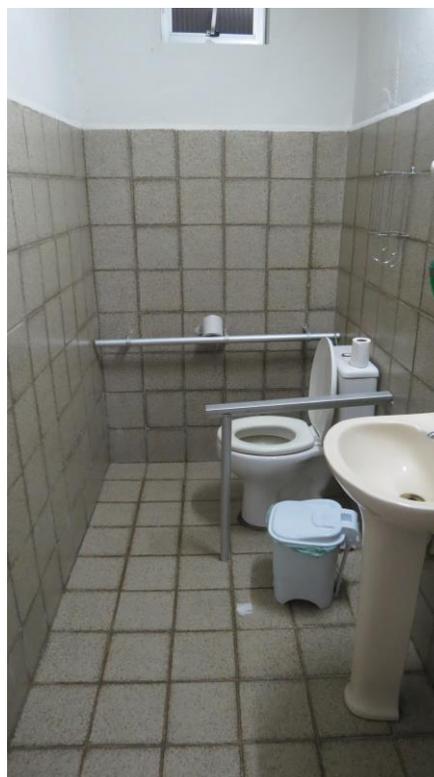
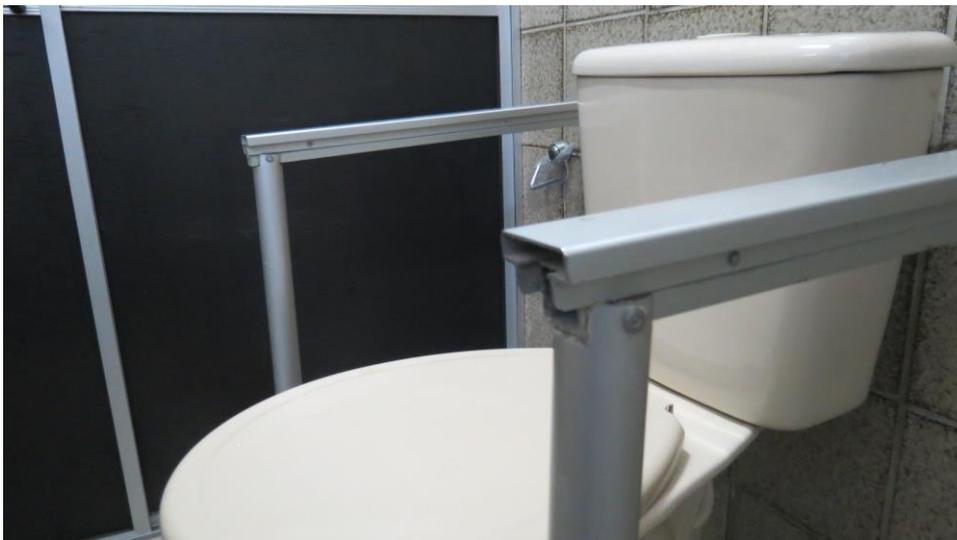
Nas (figuras 208, 209, 210 e 211) podemos verificar dois tipos de banheiros com o mesmo padrão, tanto de dimensionamento como no uso dos materiais, esses dois banheiros representam os demais, pois segue a mesma estrutura, fugindo deste modo das normativas construtivas da NBR 9050 e da ANVISA, conseqüentemente nenhum dos sete princípios do desenho universal. Suas portas tem um vão de 60cm, não atendendo um vão mínimo necessário para passagem de um cadeirante, ou impossibilitando que um idoso entre com algum cuidador, pois a porta não comporta duas pessoas ou algum elemento de apoio no andar do ancião, o vão deveria conter 80cm de passagem, solicitado pela NBR 9050, a ANVISA em seu item 4.7.7.1 E. que dá diretrizes de medidas para quartos e banheiros, solicita que a área tenha no mínimo 3,06 m² porém o banheiro não oferece a dimensão correta, apresentando sua área por 2,40m² , tendo está medida a localidade fica inapta para que o cadeirante faça a rotação necessária para o uso do banheiro, deste modo não segue o princípio sete do desenho universal que trata de espaços abrangentes

Sobre os aspectos de segurança ambos os banheiros os estão imperfeitos, pois faltam elementos considerados importantes que dão apoio ao idoso, sendo eles as barras de apoio fixa, estas barras deveriam ser instaladas paralelamente a bacia sanitária e na sua parte posterior, contudo nos banheiros as barras que estão em utilização são de formas e sua estrutura não são feita propriamente para este uso, as mesmas barras também estão ausentes em torno da pia, as barras de fixação são normas da NBR 9050.

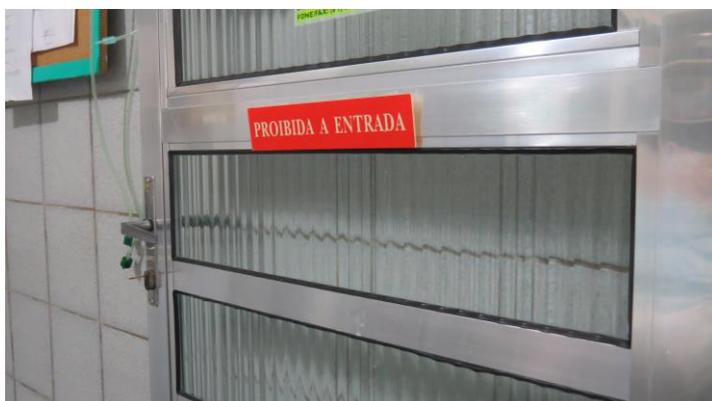
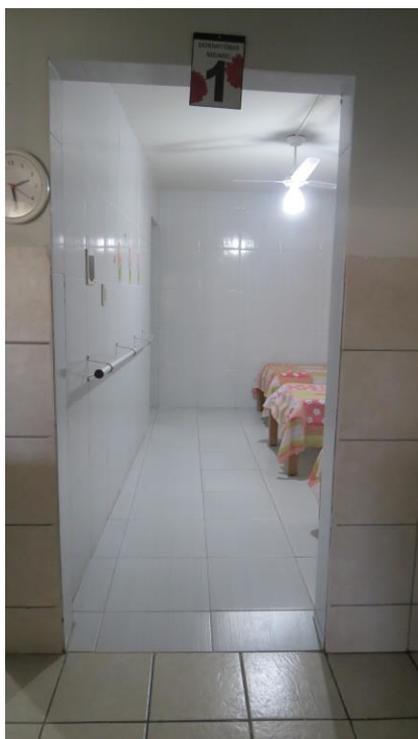
Todavia, na ILPI em estudo faltam os símbolos em grande parte dos ambientes, sendo aplicados em parte deles, (figura 211 e 212)

Foram constatado apenas em dois locais, na enfermaria e em um dos quartos, e os informativos aplicados no ambiente não seguem os padrões ditados pela NBR 9050/ 04 e desenho universal.

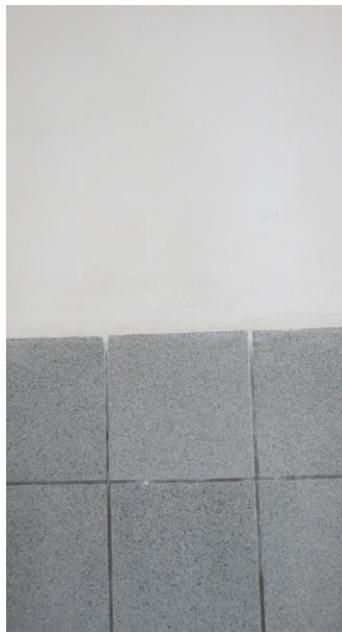
FIGURA 219: Parede, revestimento.
(Várzea II)

As (figuras 218, 219 e 220) são alguns dos dormitórios de cada instituição, apesar de serem edificações distintas, elas seguem um padrão, com uma variedade nas cores e materiais, sempre seccionando a parede ao meio, seja por pinturas ou as cerâmicas, dando a impressão de um ambiente mais baixo, pois o pé-direito dessas casas asilares são pé-direito duplo (em torno de 6m), e com esse recorte na parede trás um ambiente mais acolhedor, pois deixa a impressão de um teto mais rebaixado.

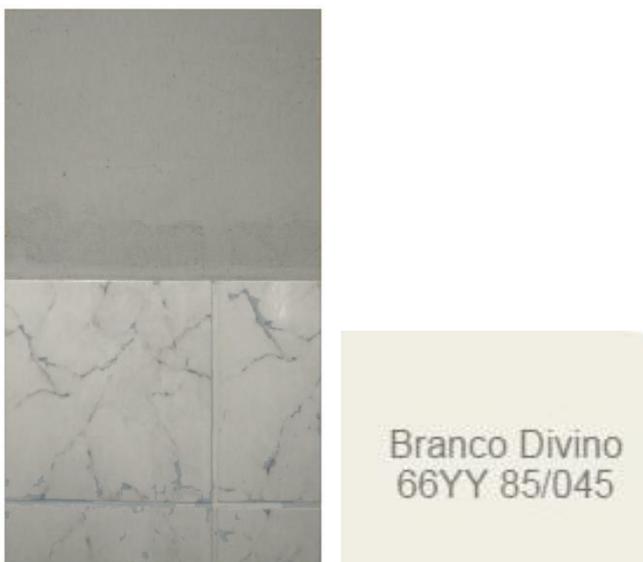
FIGURA 221: Revestimento, proposta (Arruda).

A escolha das cores foi baseada nos estudos que foram expostos neste mesmo capítulo. Escolhendo uma palheta de cores que vão do azulado, verde até o branco. Na Casa Asilar do Arruda os azulejos irão permanecer, pois além de ocupar apenas metade da parede, a sua coloração é clara, favorecendo o ambiente. A cor que é utilizada atualmente seria retirada para ser substituída por Branco, trazendo harmonia com o azulejo existente (figura 221). Já na instituição asilar do bairro de Santana, em toda a extensão das paredes são pequenos azulejos na tonalidade mais forte de rosa, tornando o ambiente bastante carregado e dinâmico, não sendo muito adequado para um local que precise além de tudo, de repouso, a idéia proposta seria escolher apenas uma das paredes, pintá-las por cima do rosa com a cor nominada Pôr-
