**DIAGNÓSTICO DAS ILPI's FILANTRÓPICAS EM
RECIFE: UM OLHAR ARQUITETÔNICO PARA AMBIENTES MAIS
HUMANIZADOS AOS IDOSOS.**

Projeto de pesquisa desenvolvido pelo aluno: Zanoni Vieira Neto, orientado pela Professora Dr^a Mércia Carrera de Medeiros, apresentado ao curso de Arquitetura e Urbanismo da Faculdade Damas como exercício da disciplina de Trabalho de graduação II, ministrado pela professora Luciana Santiago.

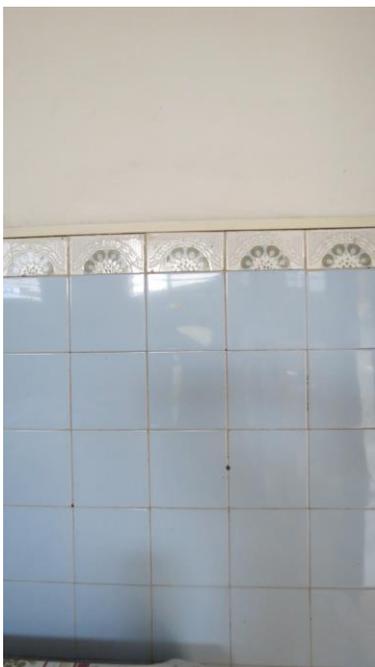
FIGURA 223: Parede, revestimento.
(Casa Amarela)

A ILPI de Casa Amarela não apresentará modificações, pois de acordo com os princípios que precisando deste modo de alguma intervenção na coloração tanto dos azulejos como na tinta branca em sí. Na ILPI da Várzea I, como as cores usadas são carregadas e escuras, a sugestão seria clareá-las um pouco, permanecendo a mesma idéia que está aplicada, na parte inferior seria utilizado um branco (Era do Gelo), como já dito, clarear um pouco mais, e na parte superior usar um branco (Luz da Pradaria), realçando e clareando a cor atual.(figuras 223 e 224).

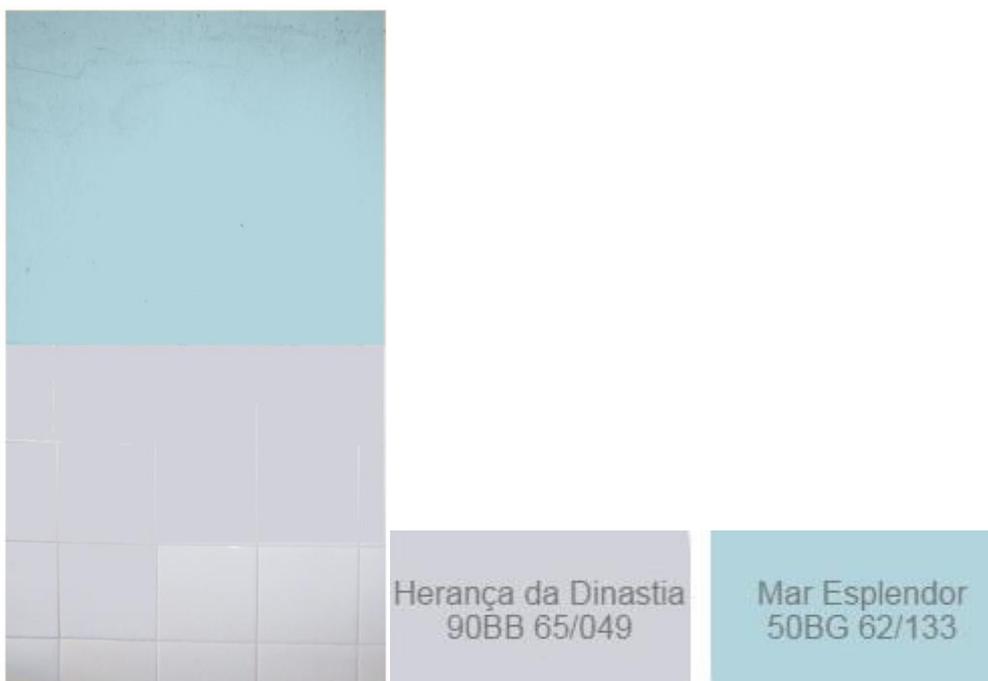
FIGURA 225: Parede, revestimento.
(Torre)

Na instituição da Torre, (figura 225), tomamos o partido também do azulejo existente no local, como é na cor branca permanecerá, apenas mudando a cor que aplicaram no quarto, passando para um azul claro (Mar Esplendor) deixando o ambiente mais leve e visualmente confortável. A mesma idéia foi utilizada para a casa asilar da Várzea II, (figura 226), porém o azulejo utilizado é na coloração escura, para não correr a remoção, a ideia é permanecer e pintá-lo na cor branca, e na outra utilizar um verde claro (Verde Atlantis).

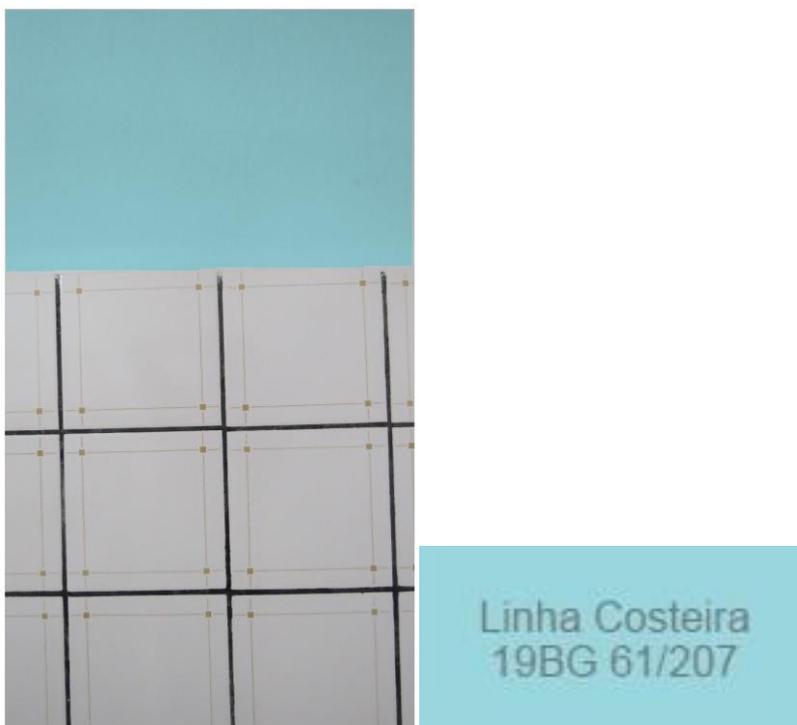
FIGURA 227: Parede, revestimento.
(Jardim São Paulo)

Em Jardim São Paulo, (figura 227), a coloração azul também foi explorada, na mesma tonalidade do azul claro (Linha Costeira) que seria aplicado na parte superior dos azulejos, que o mesmo, permanecerá como esta atualmente, pois é um material claro (na cor branca) que com a mistura com o azul proporciona um ambiente calmo, claro e ideal para descanso.

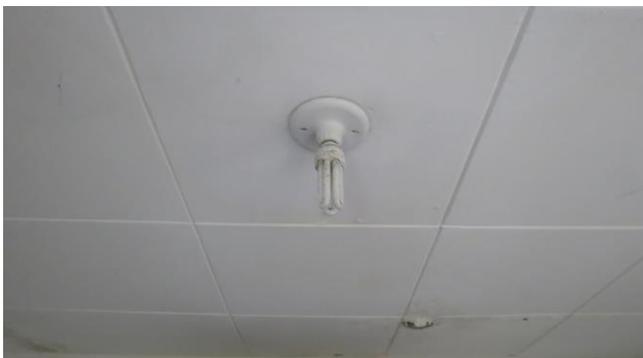
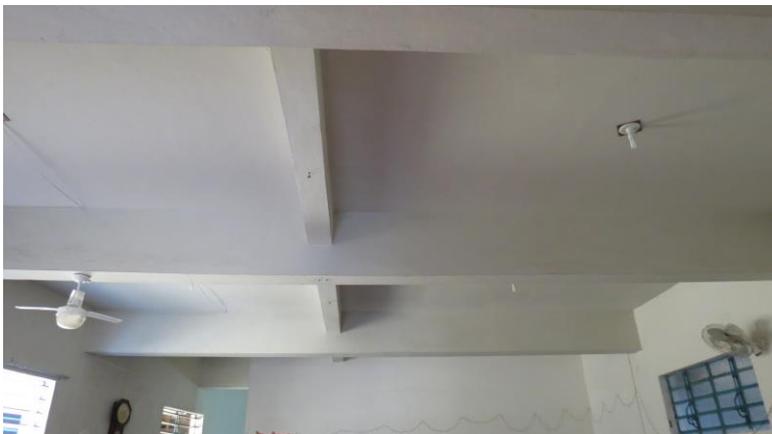
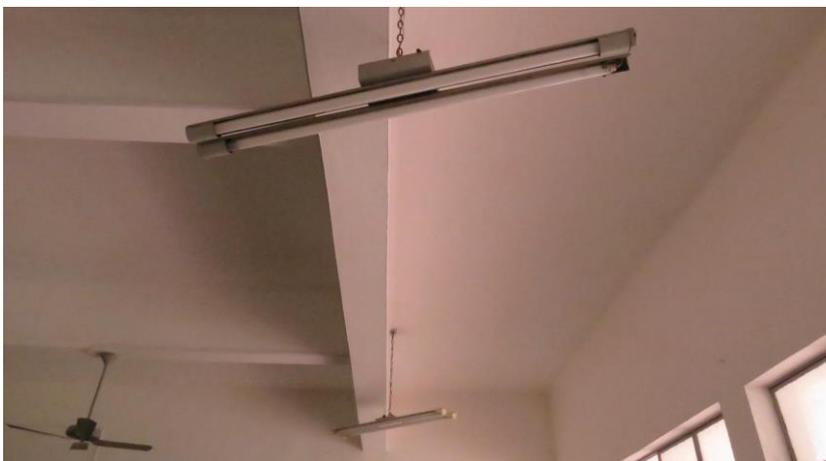
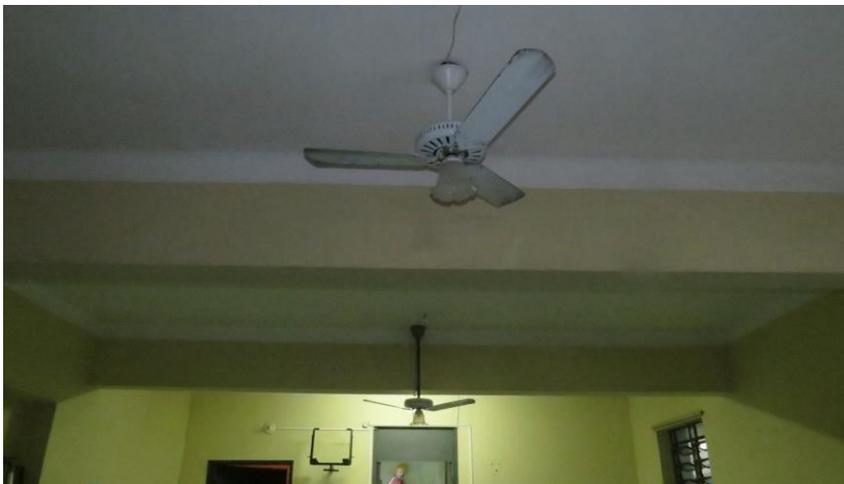
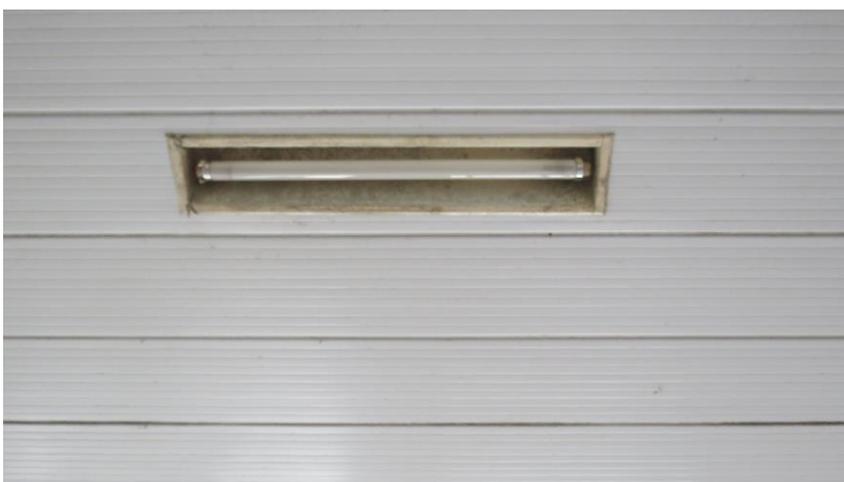
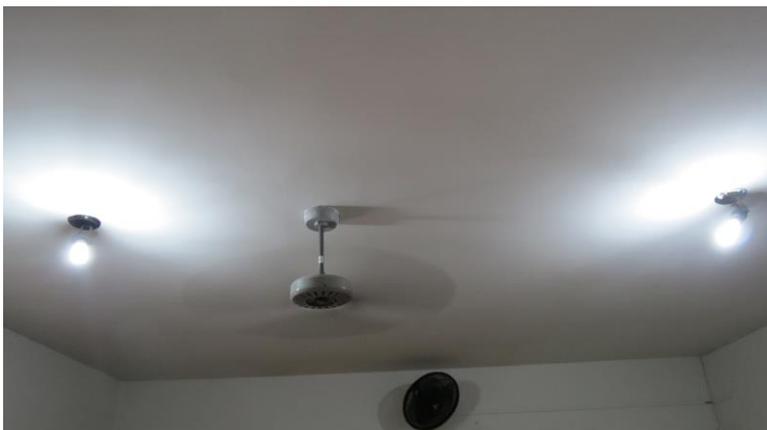
É de suma importância ter os reais cuidados, evitando acidentes que possam ocorrer, ocasionando sérios riscos que possam levar a óbito. Nos dormitórios das instituições também seguem um padrão de utilização das lâmpadas, usando lâmpadas fluorescente, incandescente e eletrônicas compactas, (figuras 228, 229, 230, 231, 232, 233 e 234), contudo a maioria dessas lâmpadas chega a ser inadequadas a dimensão do espaço onde elas estão instaladas, o intuito da proposta de melhoria seria fazer o calculo devido que estabelece a NBR 5.413 1992, que mostra a luminância correta para o determinado ambiente devido à atividade decorrida, e também a luminosidade para a visão de um ser humano considerado da terceira idade. No quadro (20) mostra a luminância correta para cada meio na edificação, tendo como base para os quartos 200 lux,

Nestas condições, a ABNT NBR 5413 (1992) recomenda os seguintes níveis de iluminância, em lux: 100, 150 e 200. Para este estudo e considerando baixo índice de ofuscamento, a iluminância a ser considerada em projetos de quartos, em asilos, é de 200 lux. 2.6.5 - ISSN 2179-5568 Revista Especialize On-line IPOG - Goiânia - 5ª Edição nº 005 Vol.01/2013 julho/2013.

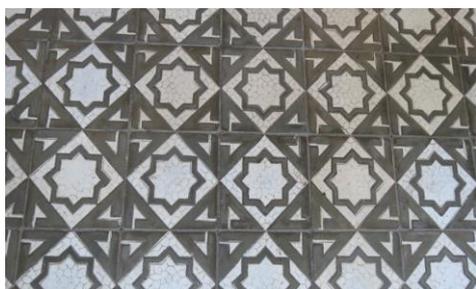
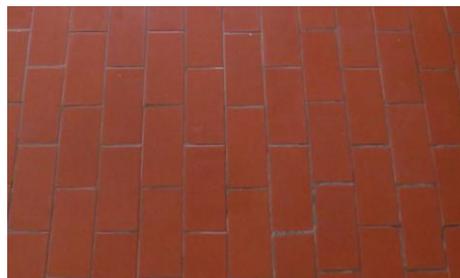
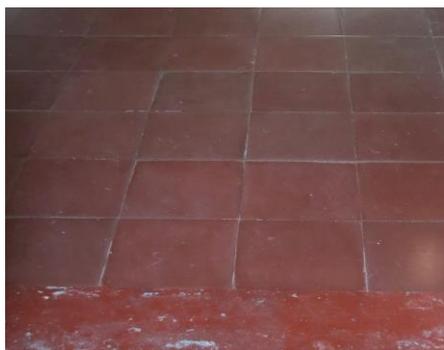
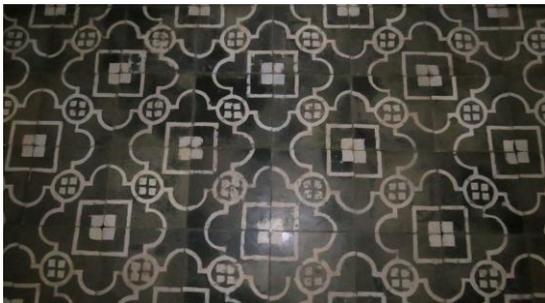
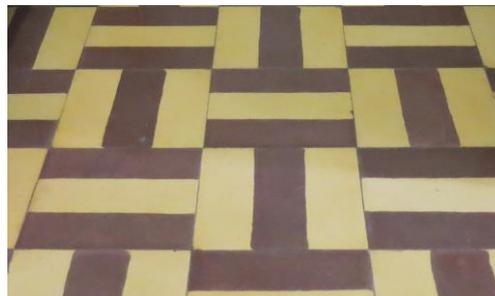
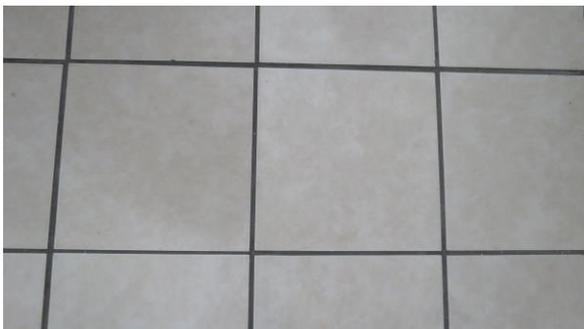
Em todas as casas asilares filantrópicas pode-se contar com uma diversidade de pisos nos inúmeros ambientes, porém além destas variedades, os ladrilhos hidráulicos (figuras 235, 236, 237, 238, 239, 240 e 241), se destacaram na utilização em todas as instituições, sendo presente em grande parte das edificações em estudo.

No mercado encontramos uma pluralidade de revestimentos, no entanto para os idosos, não são aconselháveis a utilização de qualquer piso, deste modo, os pisos que as instituições de longa permanência estão utilizando não são recomendáveis.

O ideal seria a troca destes pisos pelos antiderrapantes, que tem um atrito adequado e é fosco. Porém como financeiramente fica inviável para muitas destas instituições realizarem o procedimento de troca, o que seria proposto é a utilização destes materiais antiderrapantes como: tapetes com ventosas (figura 242), que são idéias para os banheiros (dentro do box) proporcionando uma fixação firme para áreas molhadas, como também podem ser aplicados no quartos onde estão inseridas as camas, neste caso seria usadas em suas extremidades laterais. E aos demais cômodos onde conter alguns desníveis, ou objetos que possam ocasionar riscos de quedas e ferimentos, e móveis em geral, ser instalado piso tátil ou de alerta nas extremidades desses mobiliários, pois seria bastante útil no período noturno, o qual idoso precise circular pela instituição.

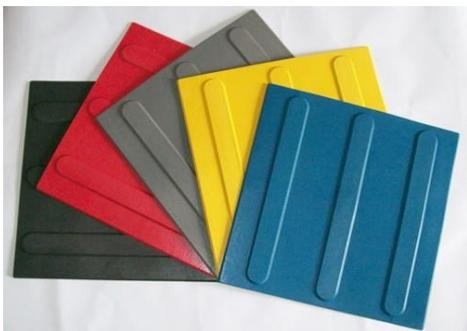
FIGURA 244: Piso para acessibilidade, direcional.

Temos deste modo nas (figuras 243, 244 e 245) as representações do piso tátil direcional e o produto químico.

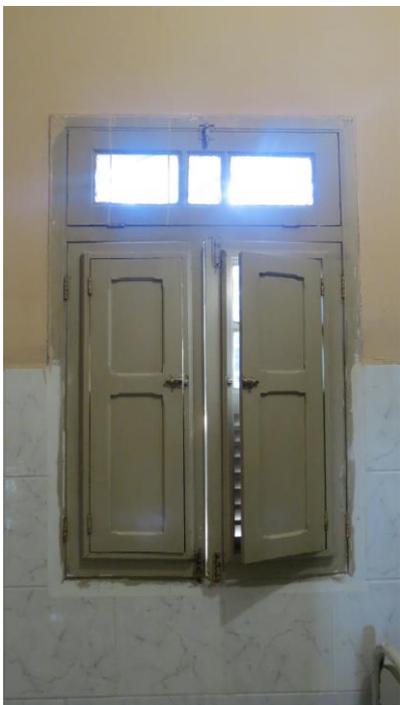
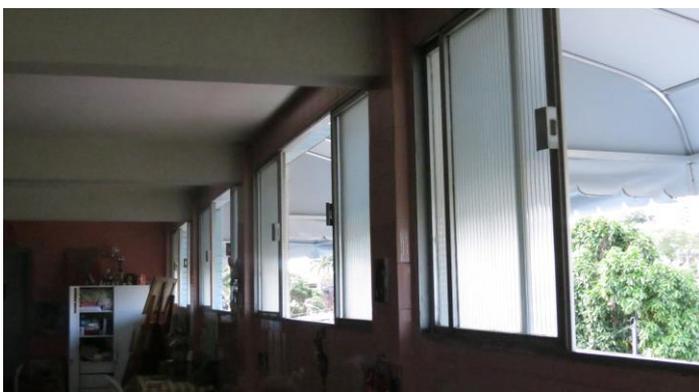
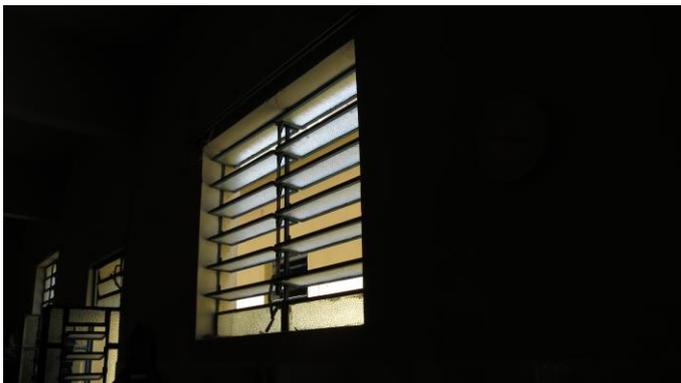
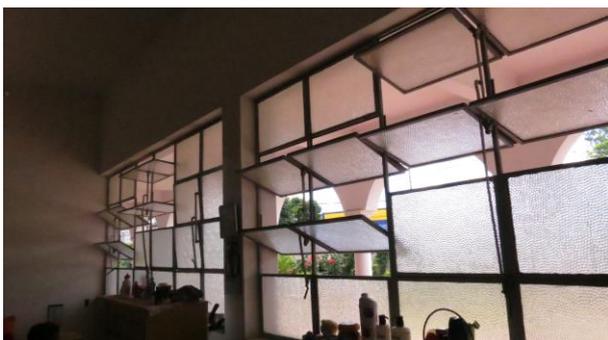
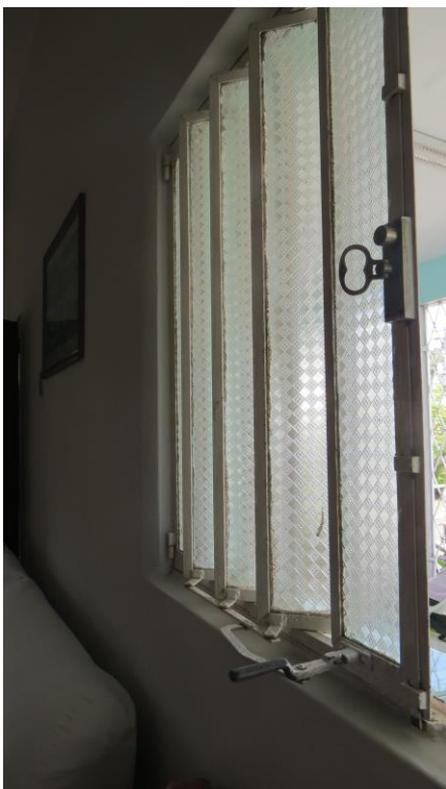
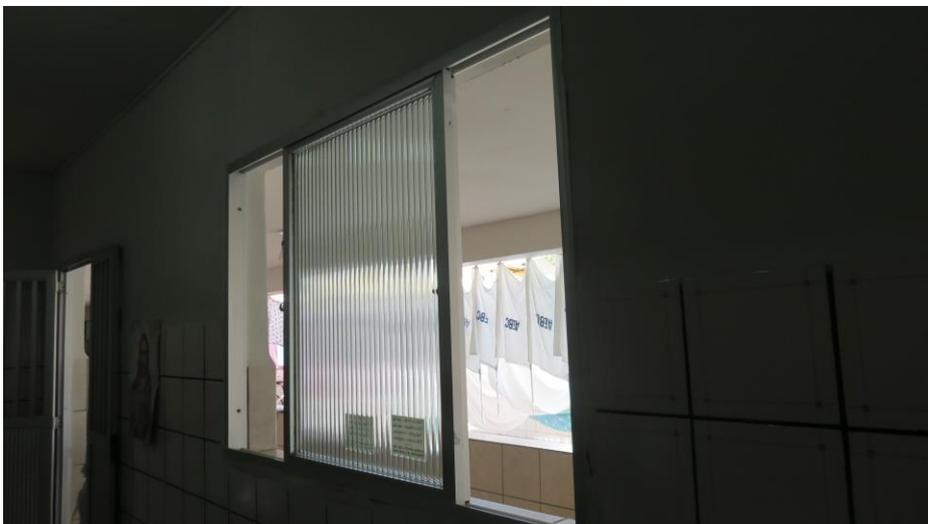
Nas visitas *in loco* três tipos de estruturas diferenciadas foram registradas, nestas aberturas que são recorrentemente encontradas nas demais casas asilares, as com sua estrutura de ferro, sendo bastante pesada e não ajudando na sua abertura e fechamento, pois com os anos e a falta de manutenção necessária, suas estruturas ficam enferrujadas e seu sistema de alavanca/abertura não funciona com a leveza de sua forma original, não sendo adequadas ao uso dos idosos, que precisam depositar uma força, uma atração, além de seus limites, (figuras 246, 247, 248, 249, 250, 251 e 252).

As janelas idéias para que estes idosos possam utilizar, são janelas de correr, simples o manuseio e esforços mínimos tanto para abrir e fechar, possibilitando executar estes movimentos sem problemas, abrangendo assim o maior número de pessoas. Dentre as sete instituições de longa permanência estudadas, algumas se utilizam deste tipo de esquadria, porém não foram aplicadas em todos os ambientes, apenas algumas áreas que sofreram as substituições de janelas. A indicação é que todas as esquadrias que não seguem os preceitos do desenho universal de flexibilidade de utilização, e o uso equitativo sejam substituídas por , que seguem os mesmos preceitos de utilização universal, (figuras 253 e 254).
