**ANÁLISE DE HABITABILIDADE NA PÓS OCUPAÇÃO DOS
CONJUNTOS HABITACIONAIS NO RECIFE**

Trabalho de Graduação apresentado à Faculdade Damas da Instrução Cristã como parte dos requisitos para a conclusão do curso de Arquitetura e Urbanismo em 2015.2, sob a orientação da professora Letícia Querette.

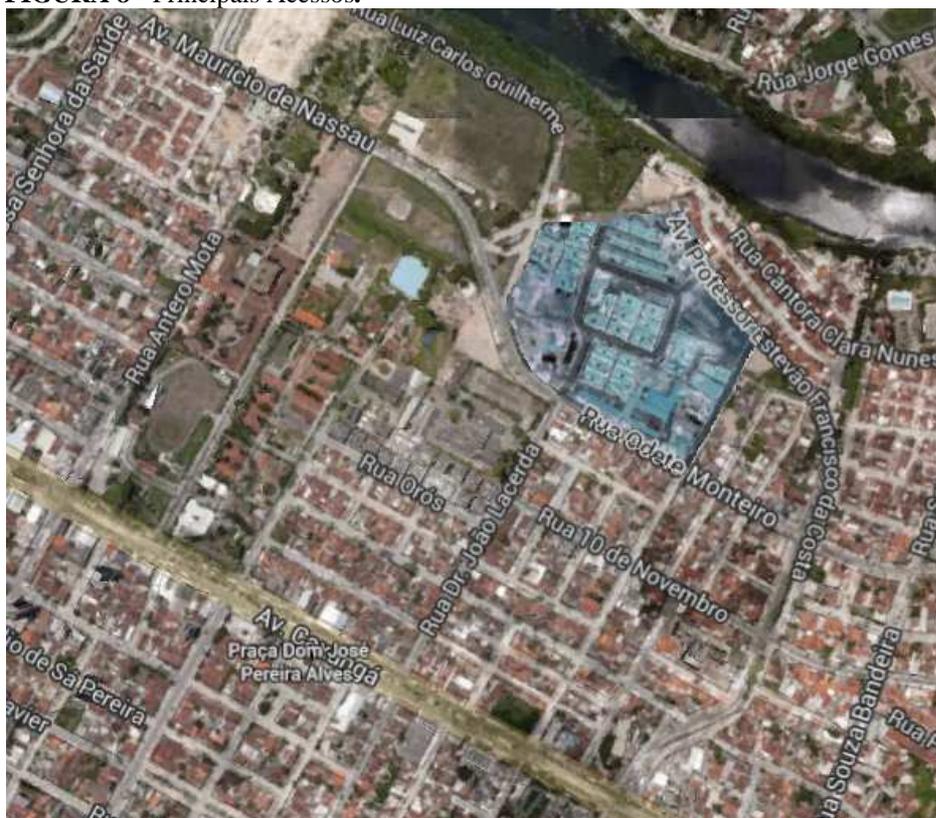
FIGURA 8 - Principais Acessos.

Trata-se de um residencial multifamiliar com unidades de 43m², localizado na Rua Maurício de Nassau/Odete Monteiro, no bairro do Cordeiro, à Sudoeste do conjunto está localizado o GOE, Grupo de Operações Especiais do Recife e no sentido Nordeste, está o Rio Capibaribe. Como pode ser observado na Figura 07, os principais acessos são pelas Ruas Odete Monteiro e pela Av. Professor Estevão Francisco da Costa.

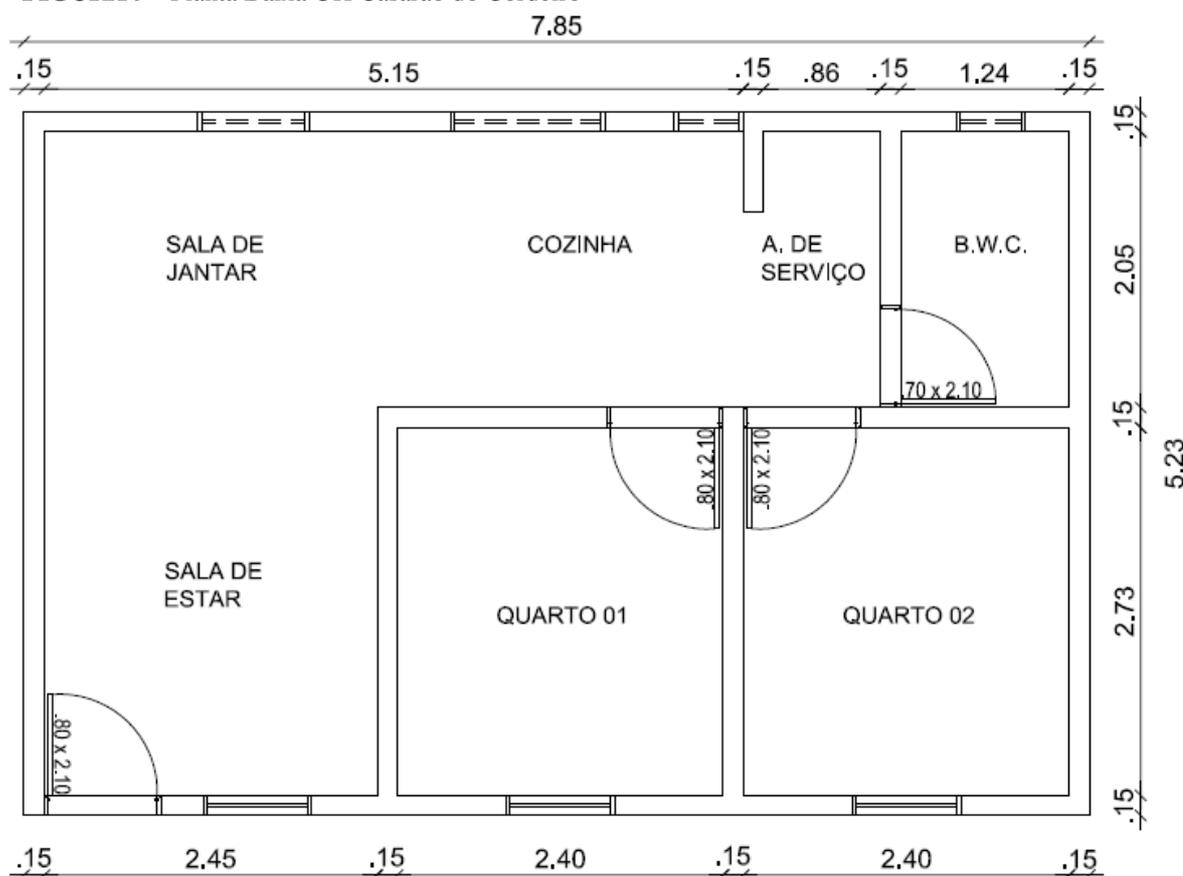
FIGURA 9 - Planta Baixa UH Casarão do Cordeiro

Em termos de acabamento interno, as unidades foram entregues aos moradores sem revestimentos de parede, piso e forro, o que não foi alterado por muitos moradores devido às suas condições financeiras. Essa falta de selamento e impermeabilização é responsável por aumentar os problemas de vazamento, diminuir o isolamento acústico e, devido à cor escura dos tijolos, aumentar o desconforto térmico. As janelas utilizadas são venezianas em madeira, com portas internas também em madeira. Foi possível observar que muitas portas estavam empenadas, muito provavelmente em decorrência da umidade do período chuvoso, visto que a porta não é selada nem revestida, o que permitiu a expansão do material.

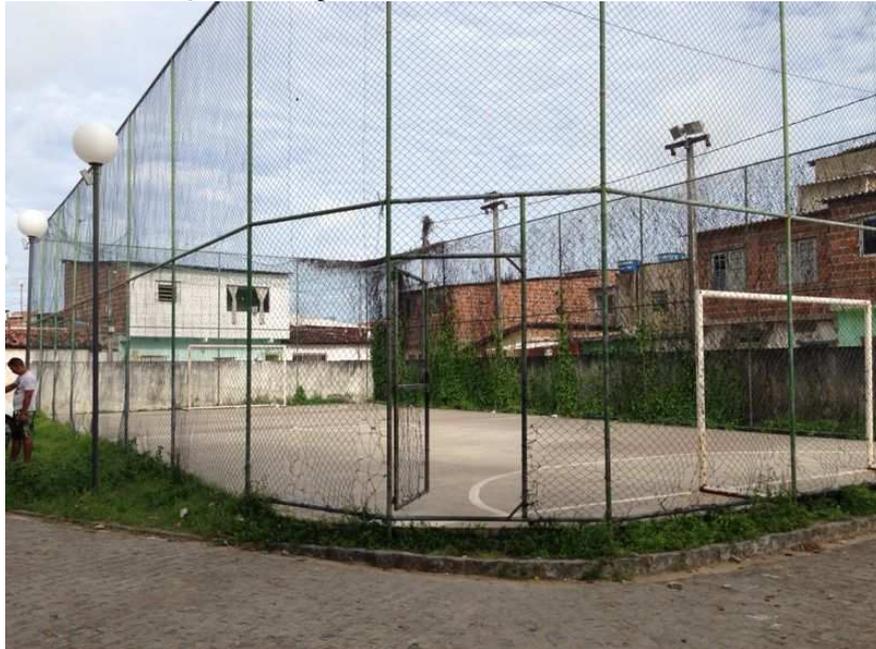
FIGURA 15 - Quadra de Esportes

O condomínio possui uma quadra para futebol e um salão de festas, como mostram as figuras 14 e 15, onde os moradores se encontram para jogar dominó e fazer outras atividades, mas ambos estão em mau estado pois a tela da quadra foi arrancada em alguns pontos e o salão requer reparos.

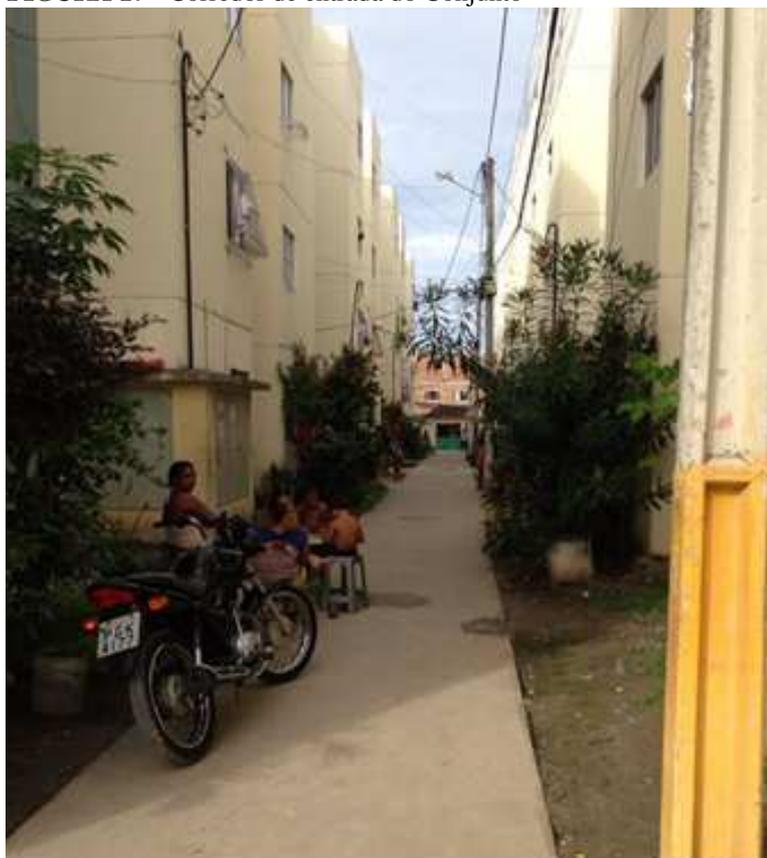
FIGURA 17 - Corredor de entrada do Conjunto

Os acessos para chegar ao condomínio são convenientes, o corredor principal para os prédios, percebe-se que são muito utilizados pelos moradores como área de convivência, porém não são adequados e bem locados para esse uso, como mostra a figura 16. Em relação atividades do cotidiano, a localização é satisfatória, os moradores não precisam se deslocar em grandes

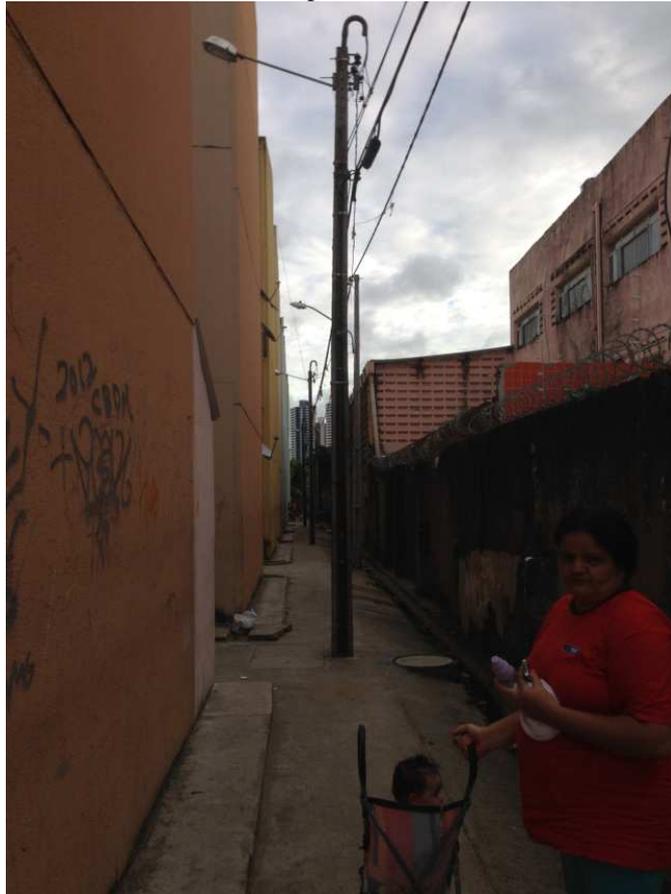
FIGURA 30 - Lateral dos prédios, acessos.

Apenas os dois primeiros e últimos blocos têm uma de suas fachadas frontais livres, (onde se encontram as varandas) as outras são voltadas para outros blocos. As fachadas posteriores, são bastante próximas e são interligadas pelas escadas, que dão acesso aos dois blocos, onde estão as entradas dos apartamentos, no caso todos os acessos para as unidades e 75% das fachadas frontais não tem iluminação natural suficiente. As cozinhas e os banheiros são bem iluminados e para os casos que envolvem insuficiência da iluminação natural.
