**EM BUSCA DE PARQUES ACESSÍVEIS:  
PROPOSTA PARA DIRETRIZES DE ACESSIBILIDADE NO  
PARQUE DA JAQUEIRA EM RECIFE-PE.**

Trabalho de Graduação desenvolvido pela aluna Sandra Gomes da Silva, orientada pela Prof.<sup>a</sup> Luciana Santiago e apresentado ao curso de Arquitetura e Urbanismo da Faculdade Damas da Instrução Cristã.

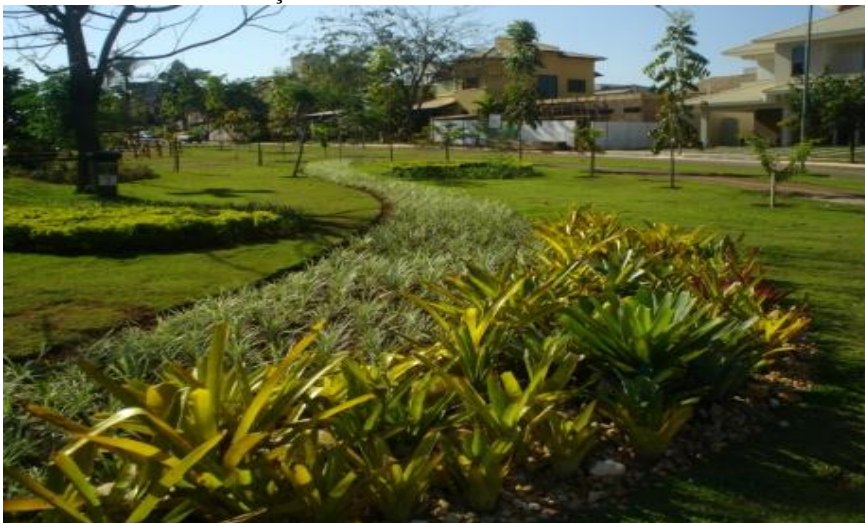
**FIGURA 5 – VEGETAÇÃO EM PAISAGISMO**

a) Vegetação: Deve ser escolhida como um conjunto de organismos vivos, que se articulam e modificam os espaços livres. A implantação da vegetação não deve perder de vista a infraestrutura instalada. Suas raízes devem ficar distantes das canaletas e das guias. É necessário escolher árvores com raízes não agressivas quando for próxima aos passeios, (MACEDO, 1999), como demonstra a Figura 5.

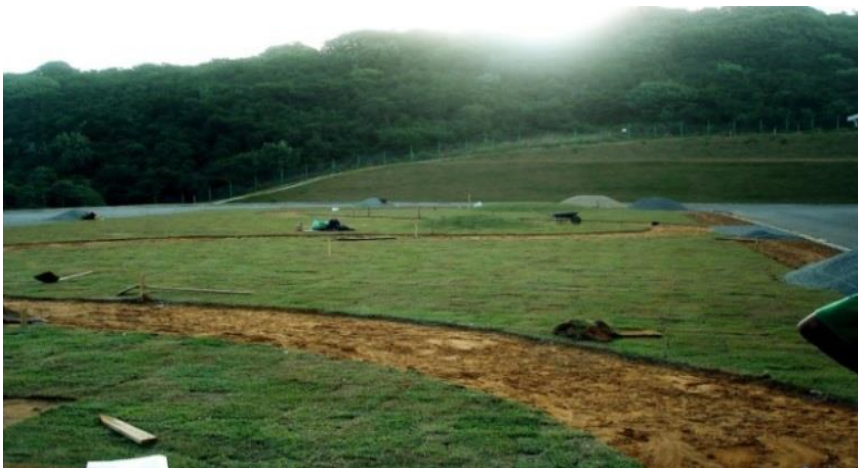
**FIGURA 6 – TERRA EM PAISAGISMO**

b) Espaço terra: O projetista deve considerar a terra como elemento plástico que pode ser modelado. A alteração da morfologia por meio da construção de volumes pode modificar os usos e distribuir melhor os espaços. Em caso de terreno com inclinações acentuadas ou terra pouco agregada, utilizar o sistema de terraceamento, para conter as erosões. Fica ressaltada, contudo, a necessidade de respeitar as características da topografia existente (MACEDO, 1999), ilustrado na Figura 6.

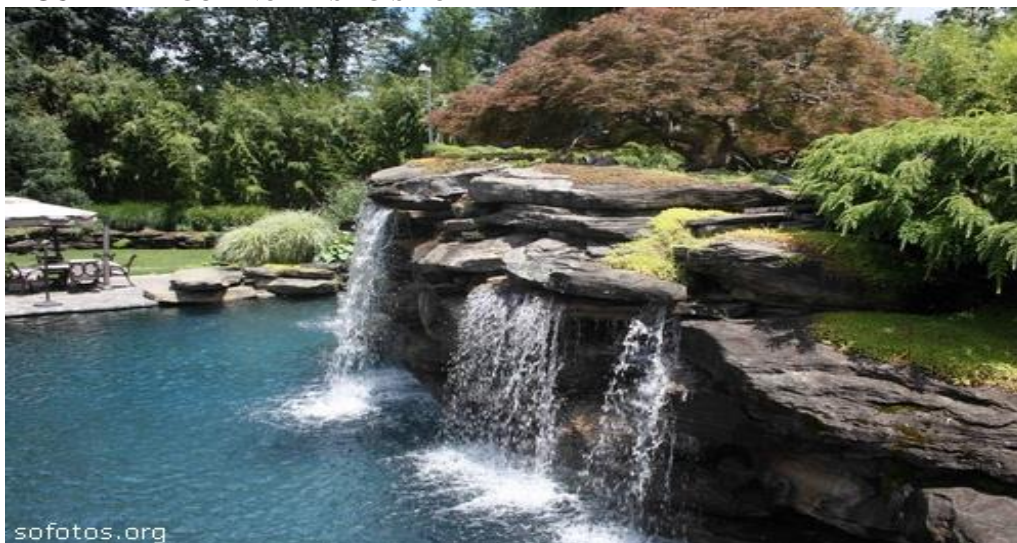
**FIGURA 7 – ÁGUA NO PAISAGISMO**

c) Água: O projeto de paisagismo deve tirar partido dos corpos d'água existentes e da captação das águas provenientes da drenagem, pois elas podem constituir importante elemento contextual. Sua presença proporciona conforto aos usuários (LIRA, PAIVA e GONÇALVES, 2001), apontada na Figura 7.

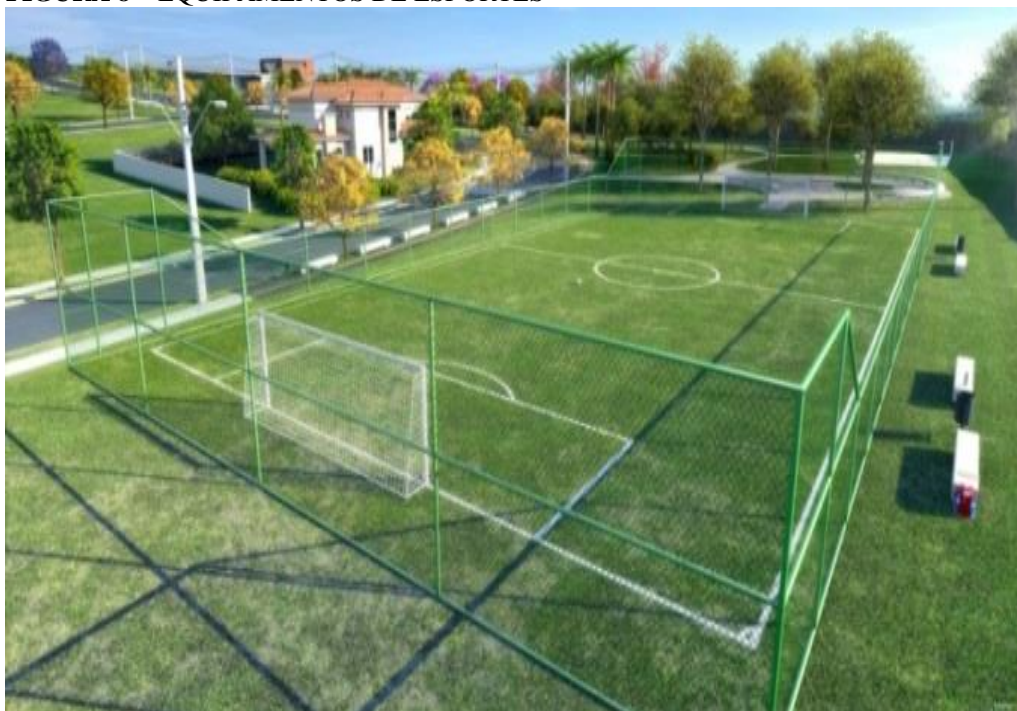
**FIGURA 8 – EQUIPAMENTOS DE ESPORTES**

d) Equipamentos de esporte e lazer: A escolha de equipamentos e brinquedos, ao implantar, deve obedecer a normas específicas e contemplar todas as faixas etárias. Os equipamentos comumente utilizados são quadra poliesportiva, “caminho” de futebol, pista de skate, brinquedos infantis, mesa de jogos entre outros. (LIRA, PAIVA e GONÇALVES, 2001), visualizada nas Figuras 8 e 9.

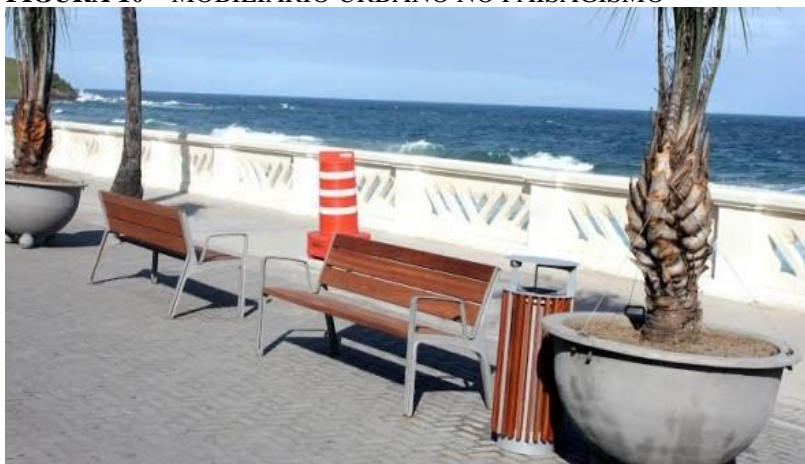
**FIGURA 10 – MOBILIÁRIO URBANO NO PAISAGISMO**

e) Mobiliário urbano: O mobiliário urbano, da mesma forma que a vegetação, contribui para a estruturação e organização do espaço. Comumente, utilizam-se bancos, mesas, postes de iluminação, protetores de árvores. Devem ser resistentes e exigir pouca manutenção. Para a sua especificação, consultar padrões, indicar produto disponível no mercado ou detalhar solução adotada (LIRA, PAIVA e GONÇALVES, 2001), Como exemplifica a Figura 10.

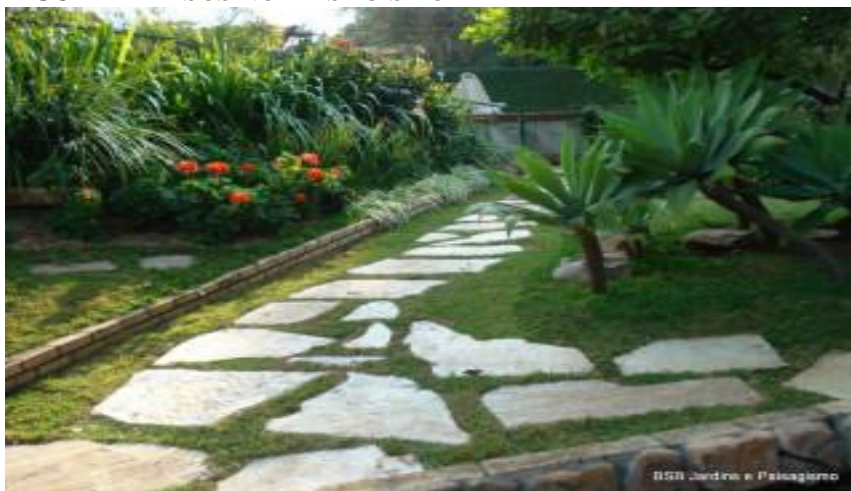
**FIGURA 11- PISOS NO PAISAGISMO**

f) Piso: A área pavimentada deve ser minimizada, deixando o máximo de solo permeável. A escolha dos pisos deve considerar os diferentes usos no projeto. Os critérios para a especificação devem considerar a qualidade estética, a durabilidade, a facilidade para manutenção, a permeabilidade às águas pluviais.

Deve-se privilegiar o uso de elementos com eficiências em drenagens, com gramado, pedriscos e pisos articulados (LIRA, PAIVA e GONÇALVES, 2001). Ver as Figuras 11 e 12, acima.

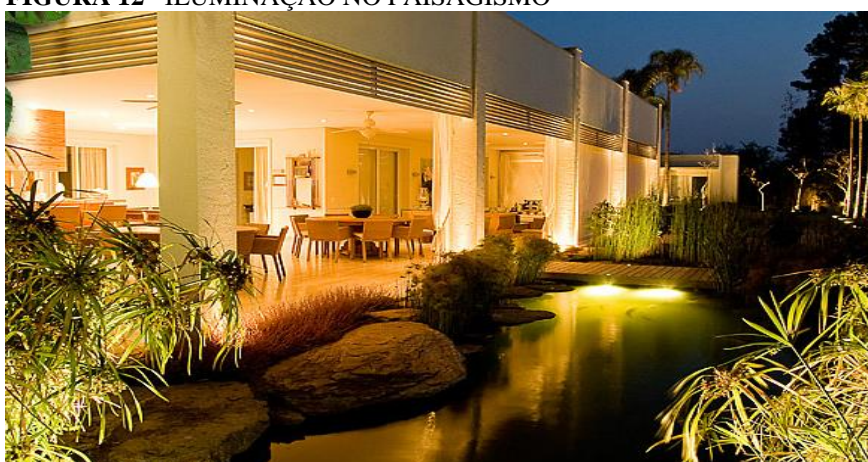
**FIGURA 12- ILUMINAÇÃO NO PAISAGISMO**

g) Iluminação: A iluminação tem a finalidade de aumentar a segurança e criar condições para a melhor utilização do espaço externo pelo usuário. Deve-se prever iluminação nos acessos, nas áreas de circulação, de lazer, de esportes, acentuando a localização dos pontos de luz (MACEDO, 1999), como demonstra a Figura 12.

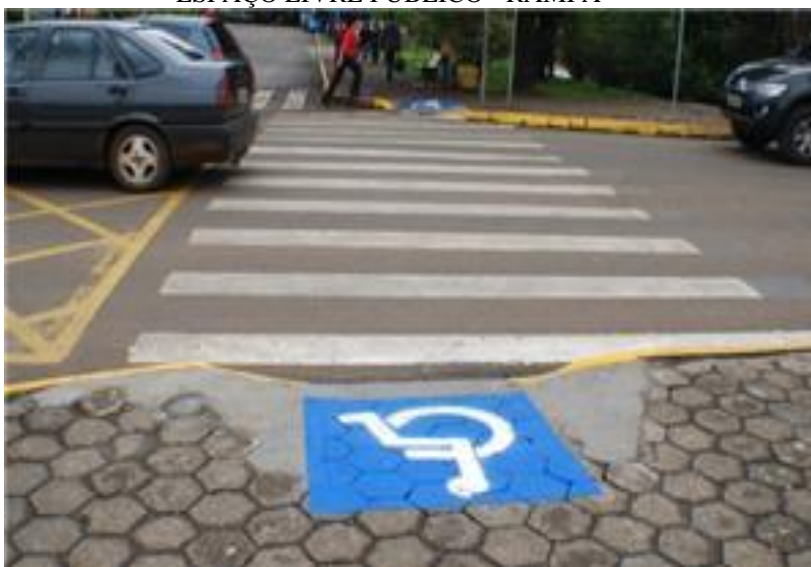
**FIGURA 36** – CALÇADAS E RUAS DO ENTORNO DE UM ESPAÇO LIVRE PÚBLICO - RAMPA

Segundo a ABNT NBR 9050:2015, a travessia de pedestres em vias públicas ou em áreas internas de edificações ou espaços de uso coletivo com circulação de veículos pode ser com redução de percurso, com faixa elevada ou com rebaixamento da calçada, Ver a Figura 36.

No tocante a redução do percurso da travessia para a redução do percurso da travessia, é recomendada o alargamento da calçada, em ambos os lados ou não, sobre o leito carroçável, esta configuração proporciona conforto e segurança e pode ser aplicada tanto para faixa elevada como para rebaixamento de calçada, próximo das esquinas ou no meio de quadra.

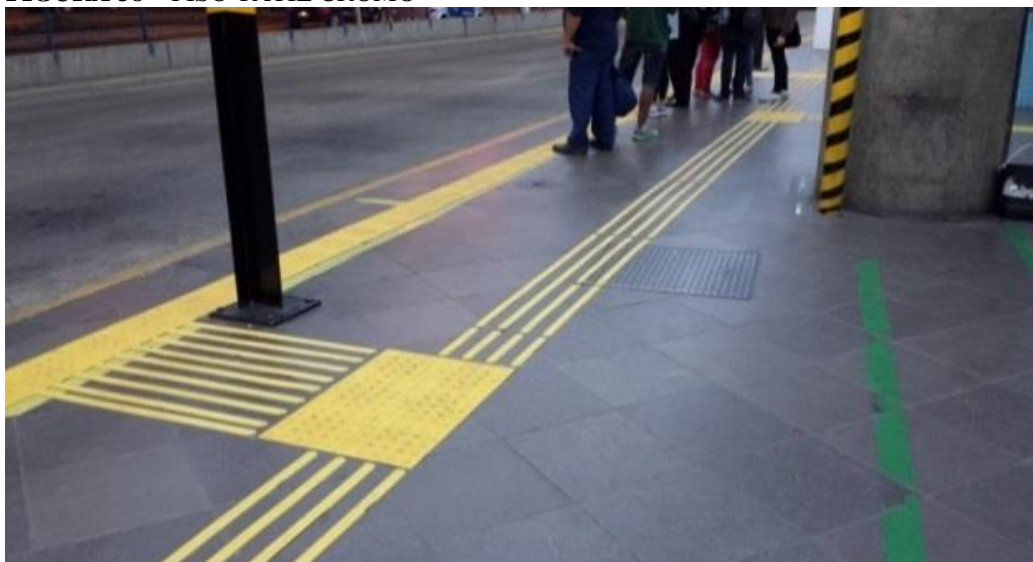
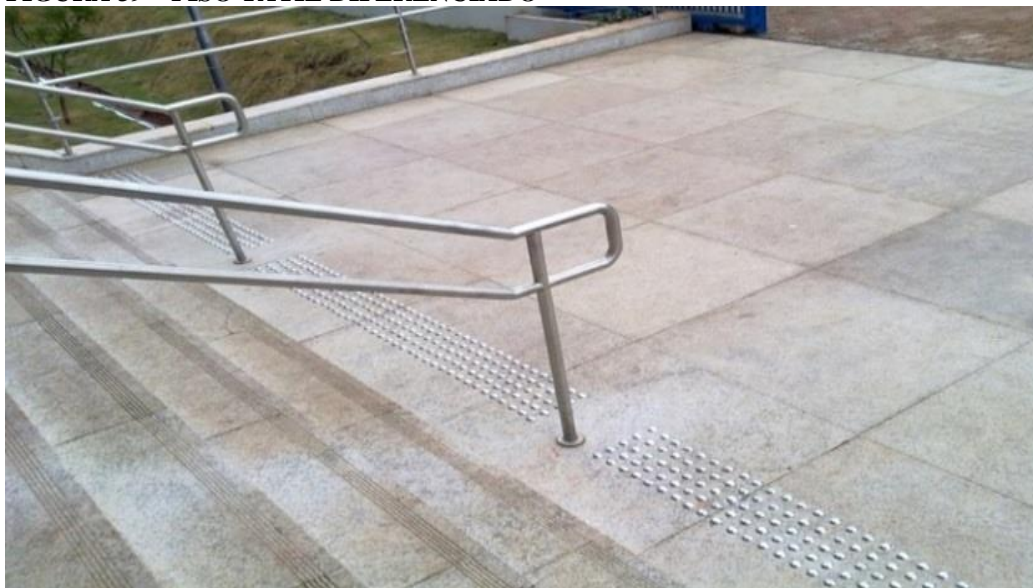
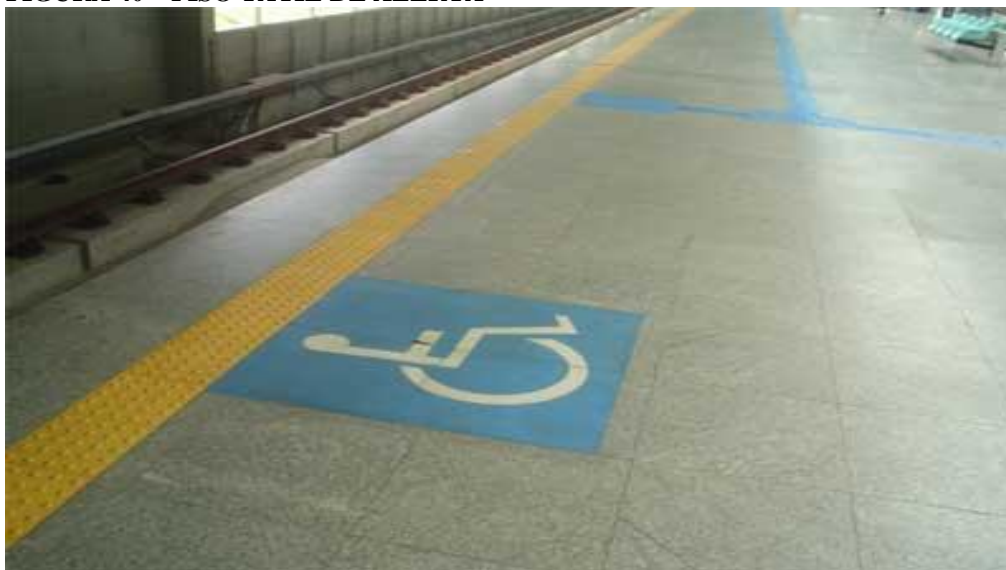
Piso caracterizado pela diferenciação de textura em relação ao piso adjacente, destinado a constituir alerta ou linha guia, perceptível por pessoas com deficiência visual. De acordo com as Figuras 38, 39 e 40.

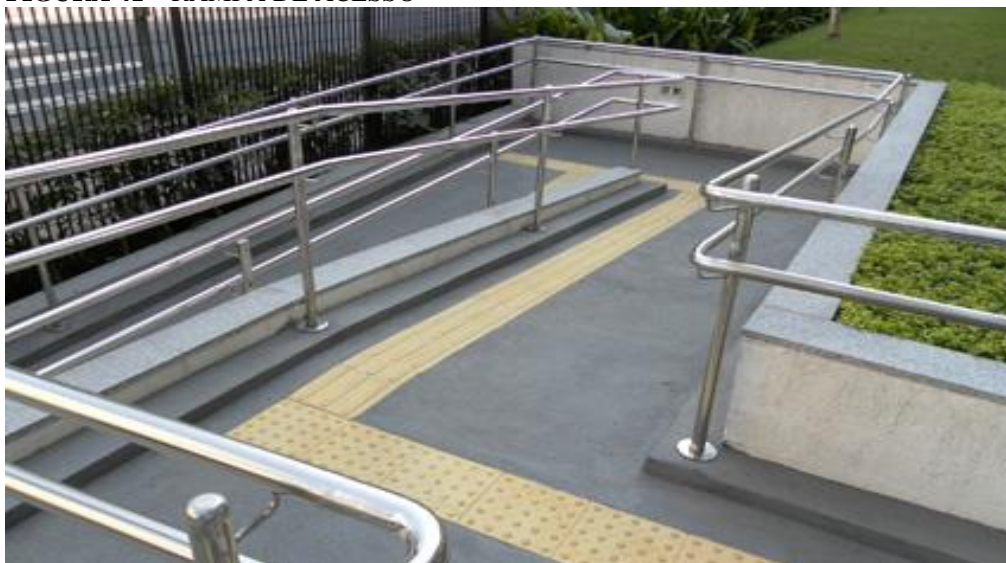
**FIGURA 41 – RAMPA DE ACESSO**

Rampa: Baseado nas normas técnicas, ABNT NBR 9050:2015, deve-se prever locais para caminhadas com largura suficientes para duas pessoas lado a lado; corrimãos e piso adequado para uso em dias chuvosos; prever desníveis menores ou iguais que 0,05 cm; soleiras com rampas com inclinação inferior a 8,33%, Inclinação da superfície de piso, longitudinal ao sentido de caminhada. Consideram-se rampas aquelas com declividade igual ou superior a 5%. Ilustradas pela Figura 41.

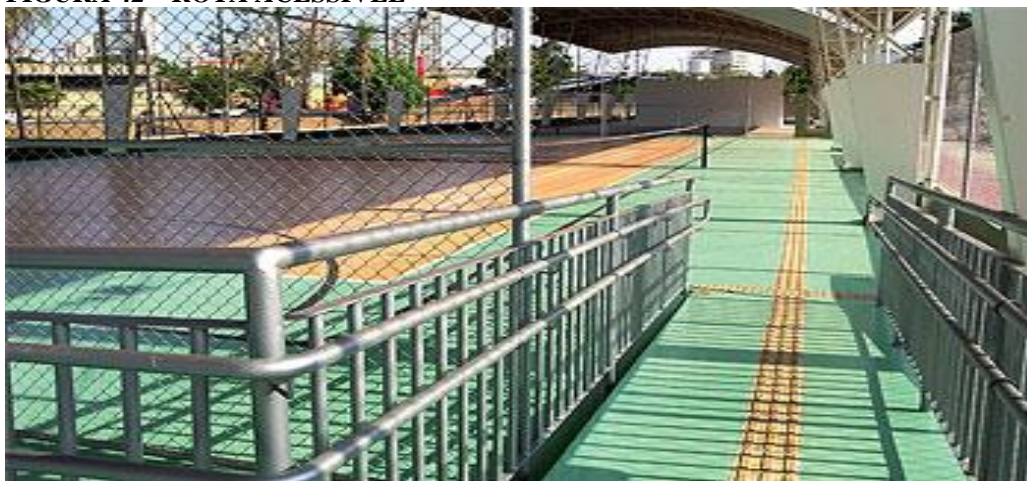
**FIGURA 42 – ROTA ACESSÍVEL**

Trajeto contínuo, desobstruído e sinalizado, que conecta os ambientes externos ou internos de espaços e edificações, e que possa ser utilizado de forma autônoma segura por todas as pessoas, inclusive aquelas com deficiência, como veremos na Figura 42.

Os guarda-corpos e corrimãos são duplos, para atender a pessoas que se deslocam de pé ou em cadeira, e estão instalados de ambos os lados nas rampas da quadra. Estão distantes 0,70 cm e 0,92 cm do piso e com um tubo de apoio a cada 1,20 cm fixado no piso por grampo, tipo cauda de andorinha, chumbado em concreto.

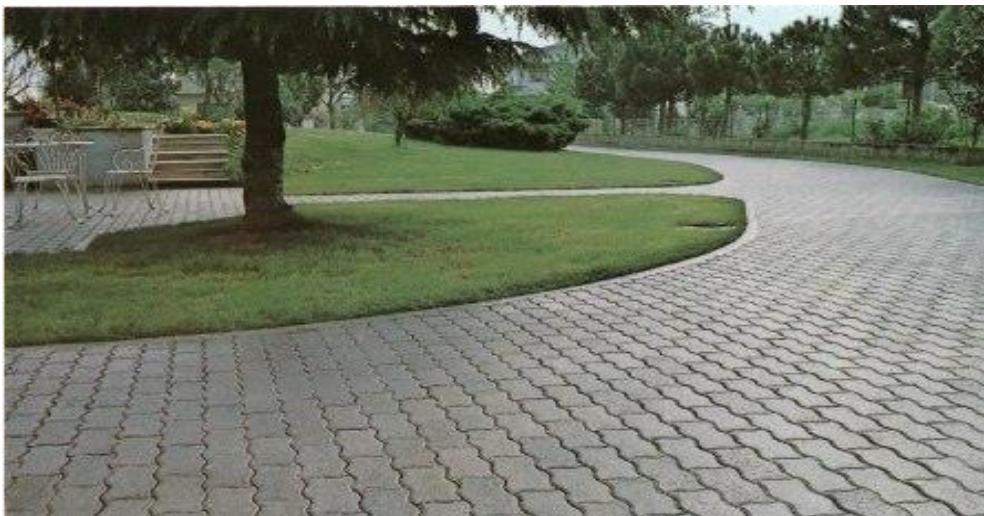
**FIGURA 56 – PISO INTERTRAVADO**

Um dos tipos de piso mais adequados, baseado nas NBR 9050:2015, é o **intertravado** (Figura 56), pois, além de apresentar baixa manutenção e vida longa, é ideal para a circulação de cadeira de rodas. Ao longo de toda a pista, devem ser colocados os **podotáteis** (Figura 57), que são em alto-relevo, com textura e volumetria especiais para deficientes visuais. Eles servem de guia direcional e de alerta para possíveis alterações na rota.

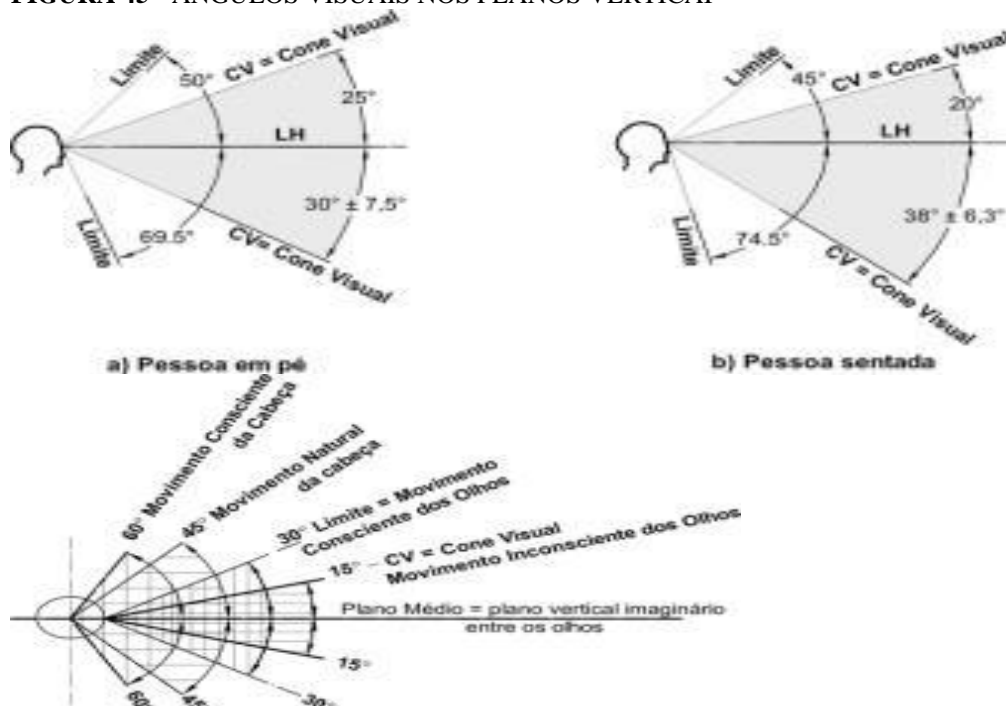
FIGURA 45 - ÂNGULOS VISUAIS NOS PLANOS VERTICAIS

Os ângulos visuais nos planos vertical (pessoa em pé e sentada) e horizontal, de acordo com a ABNT NBR 9050:2015. Apresentado na Figura 45.

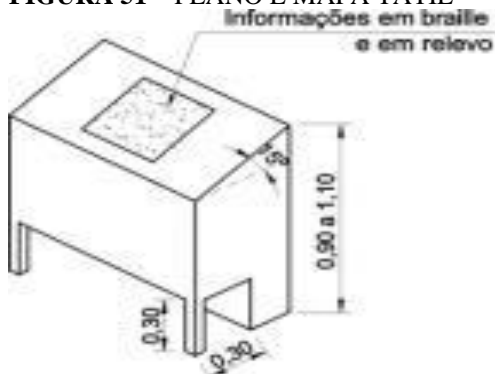
**FIGURA 51** – PLANO E MAPA TÁTIL

Os planos e mapas devem possuir uma reentrância na sua parte inferior com no mínimo 0,30 cm de altura e 0,30 cm de profundidade, para permitir a aproximação frontal de uma pessoa em cadeira de rodas. Conforme Figura 51.

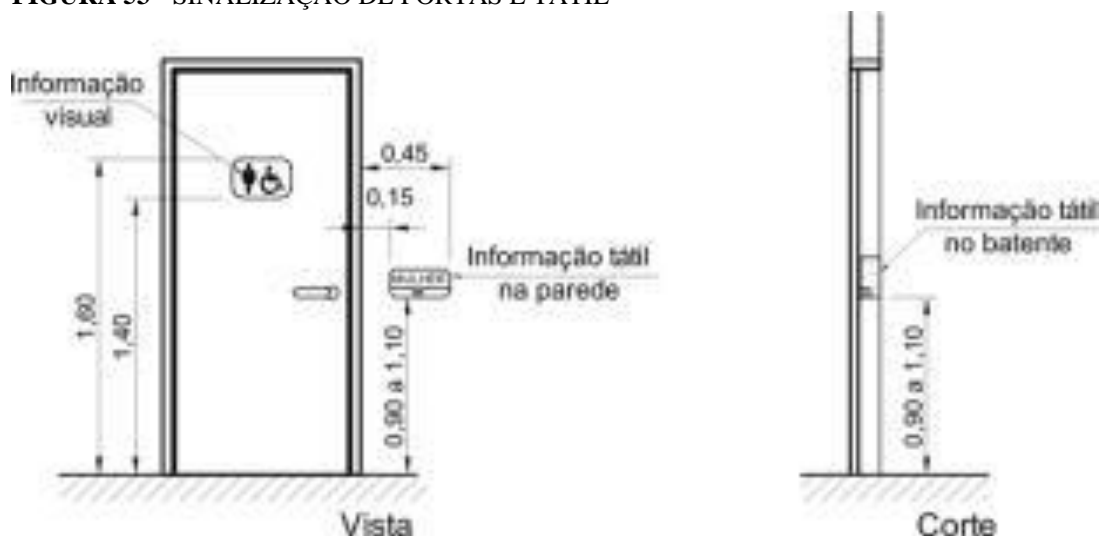
**FIGURA 53 - SINALIZAÇÃO DE PORTAS E TÁTIL**

A sinalização tátil (em braile ou texto em relevo) deve ser instalada nos batentes ou vedo adjacente (parede, divisória ou painel), no lado onde estiver a maçaneta, a uma altura entre 0,90 cm e 1,10 cm, conforme a Figura 53, ABNT NBR 9050:2015.

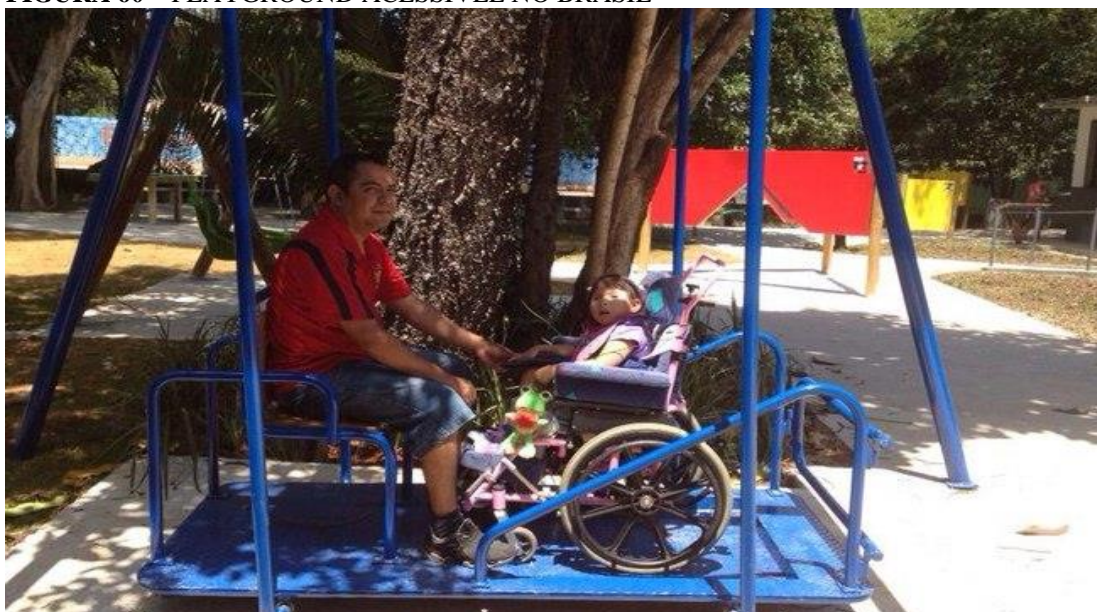
**FIGURA 60** – PLAYGROUND ACESSÍVEL NO BRASIL

No Brasil, foi inaugurado, em janeiro de 2014, o primeiro playground acessível de São Paulo, visa oferecer o máximo de acessibilidade para atender diferentes tipos e graus de dificuldades, conforme visualizada pela Figura 60.

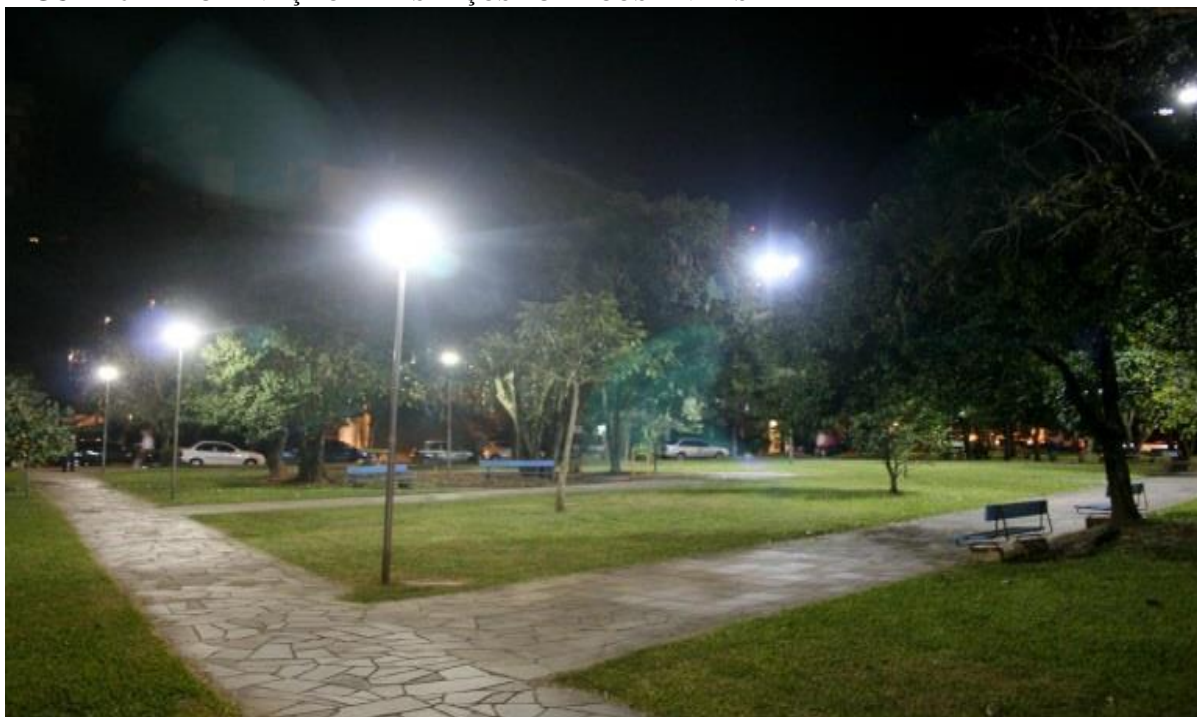
**FIGURA 62** – ILUMINAÇÃO EM ESPAÇOS PÚBLICOS LIVRES

Devem ser dimensionados conforme as normas da ABNT NBR 9050:2015, as lâmpadas de sódio amarelo devem ser substituídas por metálicas brancas, que têm melhor rendimento, maior poder de iluminação e de reprodução de cores, conforme demonstrada na Figura 62.

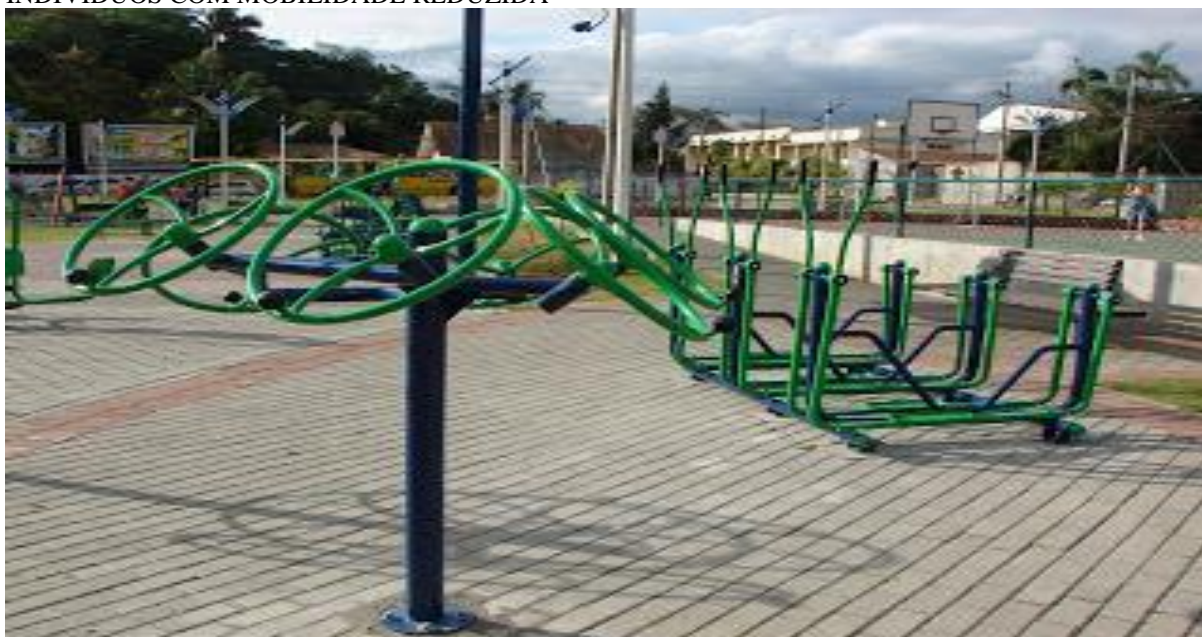
**FIGURA 64** – EQUIPAMENTOS DE EXERCÍCIOS PARA INDIVÍDUOS COM MOBILIDADE REDUZIDA

Planejados para oferecer exercícios leves a moderados, com barras paralelas, ergonomia (cadeiras com pedais), senta e levanta a rampa-escada de reabilitação (para dedos e braços), em conformidade com ABNT NBR 9050:2015, como demonstra a Figura 64.

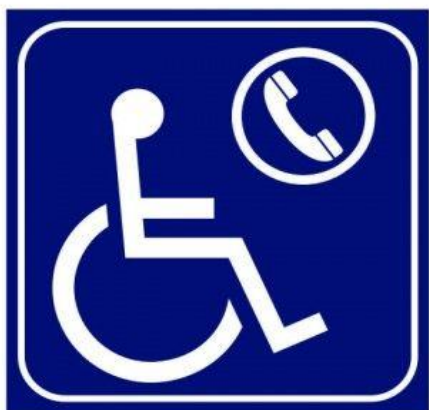
**FIGURA 65** – TELEFONE PÚBLICO ACESSÍVEL

Segundo o Guia de Mobilidade Acessível da Cidade, em conformidade com ABNT NBR 9050:2015, os telefones acessíveis devem prever: área de aproximação frontal e lateral para usuários de cadeiras de rodas; comandos a uma altura máxima de 1,20 cm; sinalização com símbolo internacional de acesso; piso tátil de alerta na projeção do objeto e fio com comprimento mínimo de 0,75 cm, como demonstra a Figura 65.

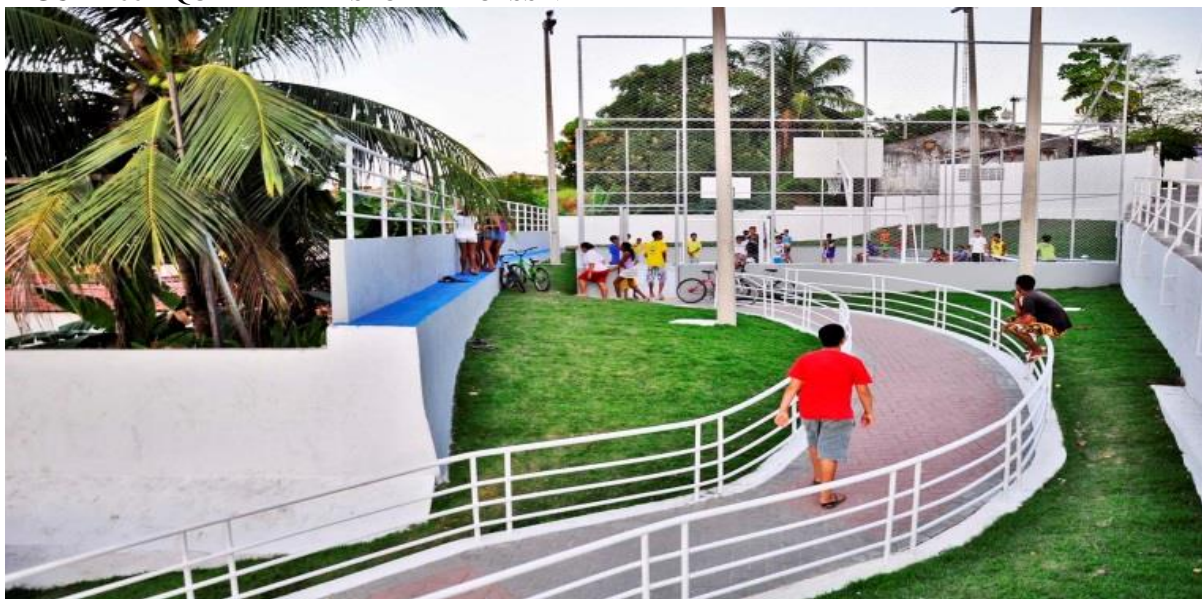
**FIGURA 66 – QUADRA DE ESPORTE ACESSÍVEL**

Em relação à quadra, deve ter a largura do vão livre do portão de acesso, que mede 1.00m (ABNT NBR, 2015) como demonstra a Figura 66 em uma praça localizada em João Pessoa-PB, quanto pelo piso da rota de acesso que interliga a quadra à rota principal, que ocorre via grama, deve ser de superfície regular, firme, estável e antiderrapante.

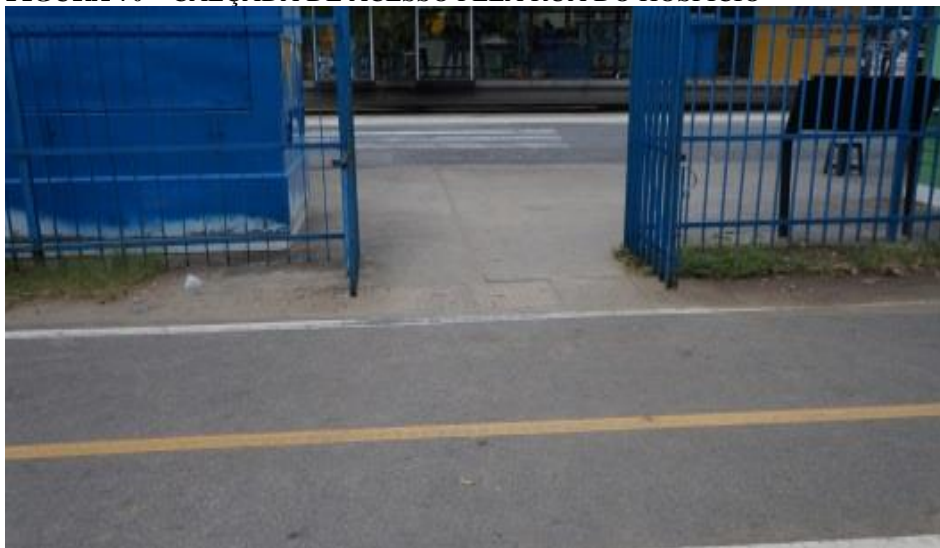
**FIGURA 70 – CALÇADA DE ACESSO PELA RUA DO HOSPÍCIO**

Na entrada principal do acesso ao Parque Treze de Maio, ocorre ausência de uma rampa construída ou implantada na calçada de passeio, destinada a promover a concordância de nível entre esses e o leito carroçável, conforme Figuras 69 e 70.

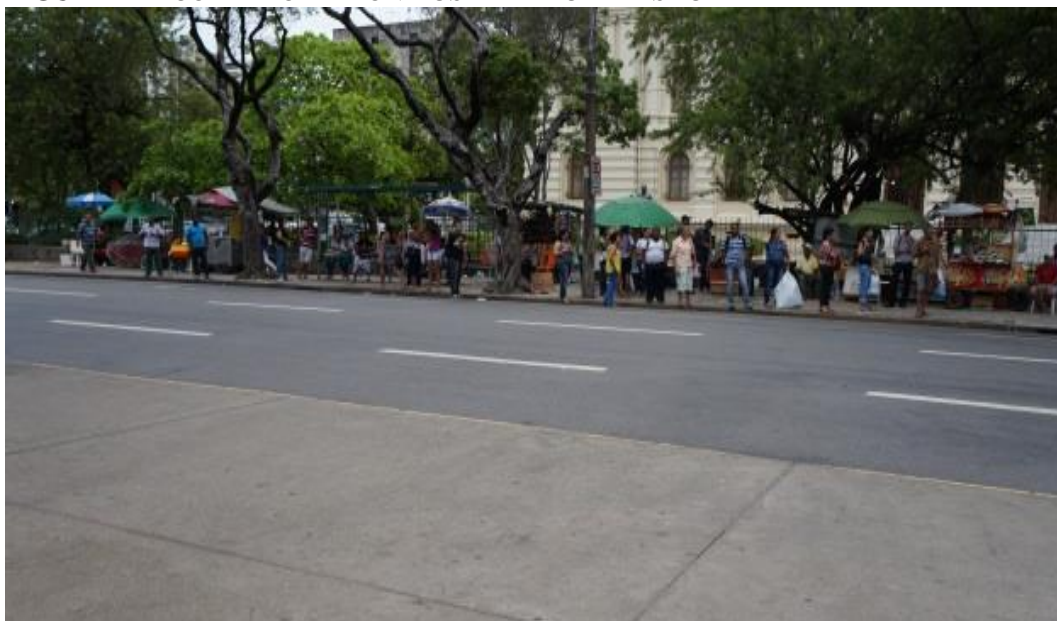
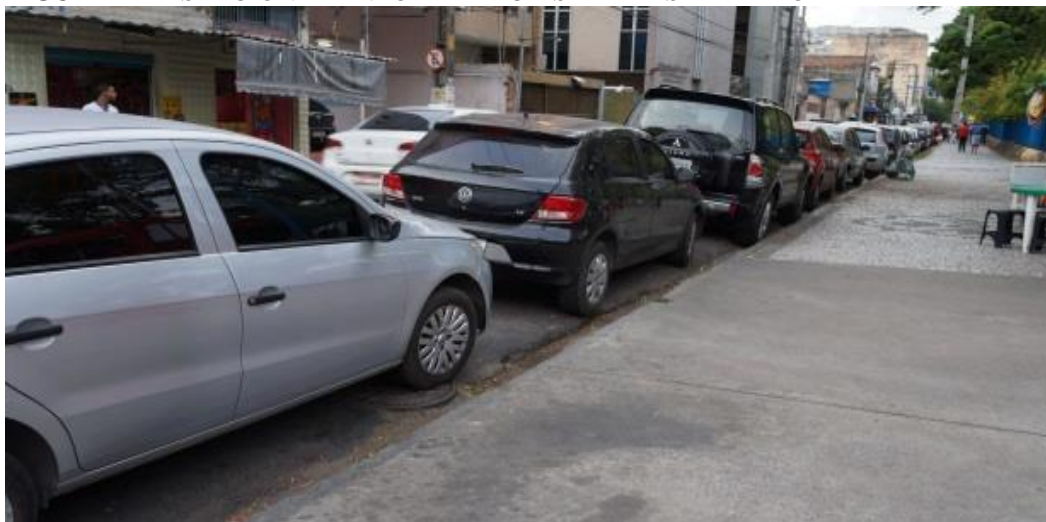
No espaço descoberto, situado fora dos limites do Parque Treze de Maio, destinado à circulação de pedestres, conforme Figura 71 e 72, demonstra um verdadeiro descompromisso com a acessibilidade ao Parque.

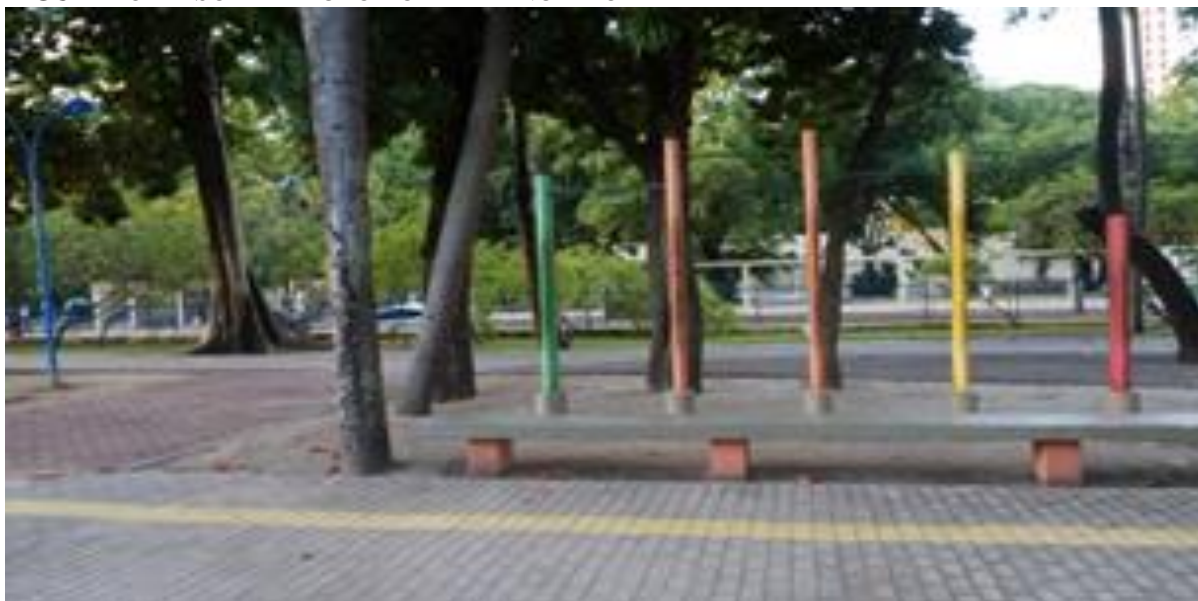
**FIGURA 73 – PISO TÁTIL CROMO DIFERENCIADO**

O Parque Treze de Maio apresenta este piso caracterizado pela utilização da cor amarela, contrastante em relação às áreas adjacentes e destinado a constituir guia de balizamento ou complemento de informação visual ou tátil, perceptível por pessoas com deficiência visual. De acordo com a Figura 73.

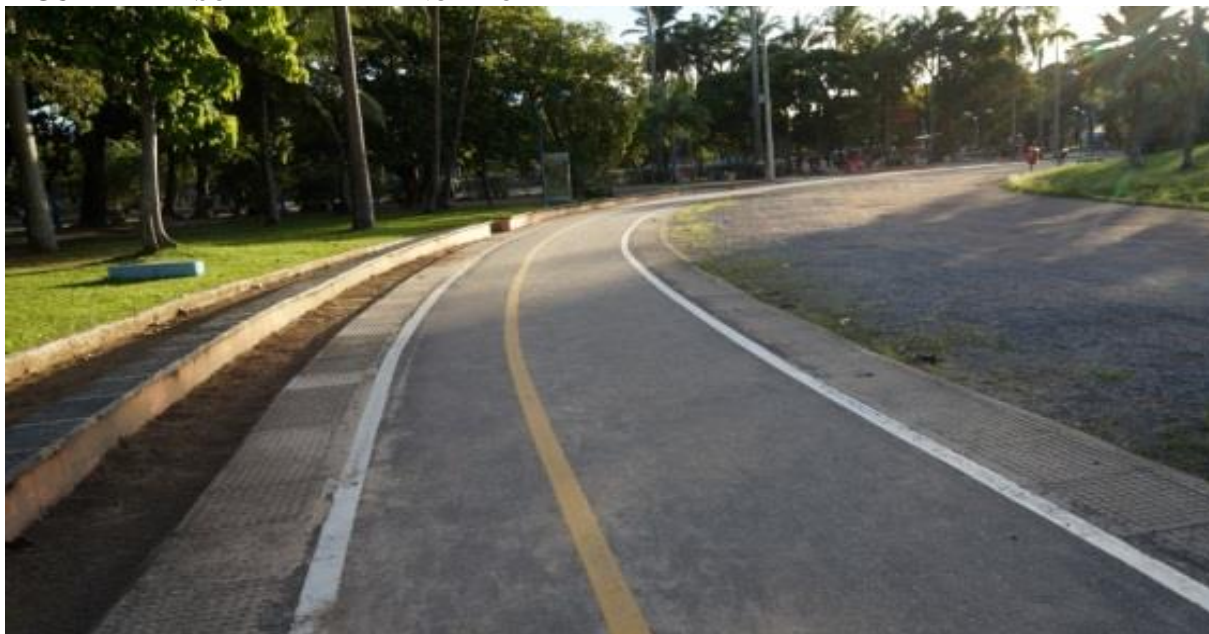
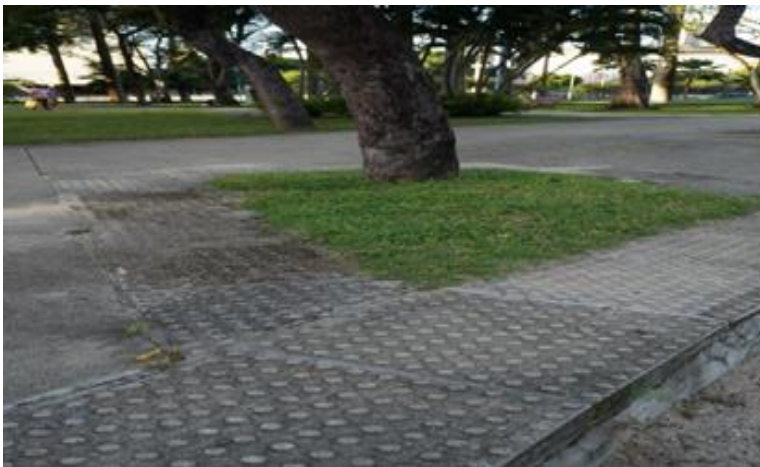
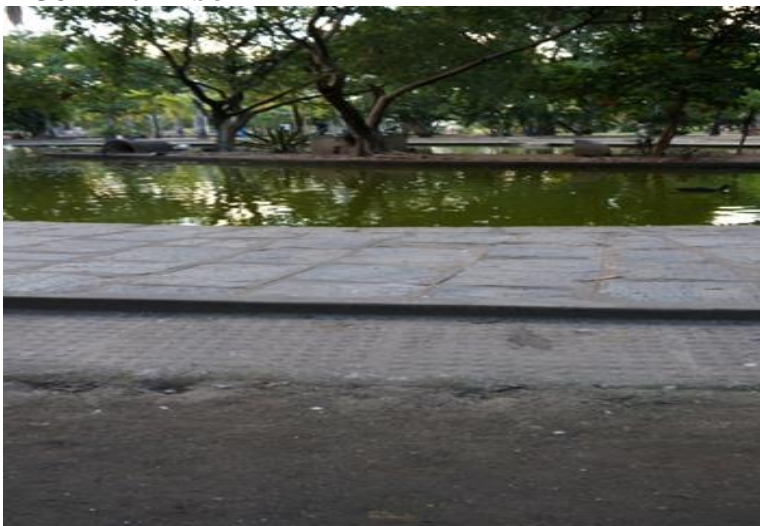
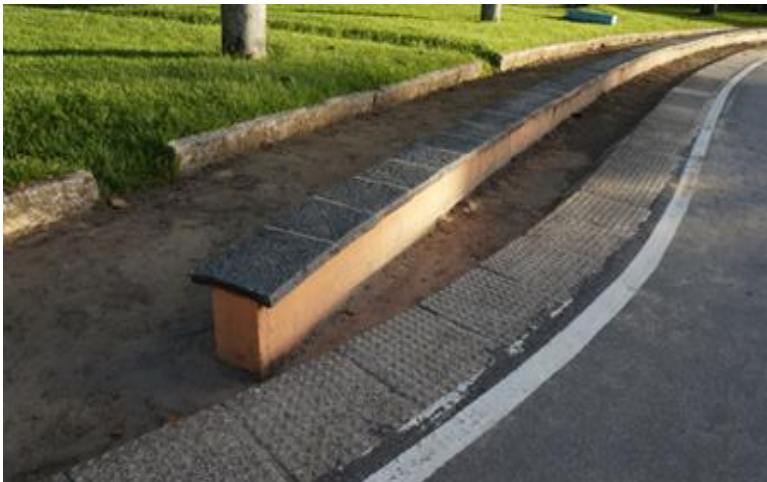
Este piso foi identificado na pista de cooper e em trechos com obstáculos caracterizado pela diferenciação de textura em relação ao piso adjacente, destinado a constituir alerta ou linha guia, conforme a Figura 74, 75, 76 e 77.

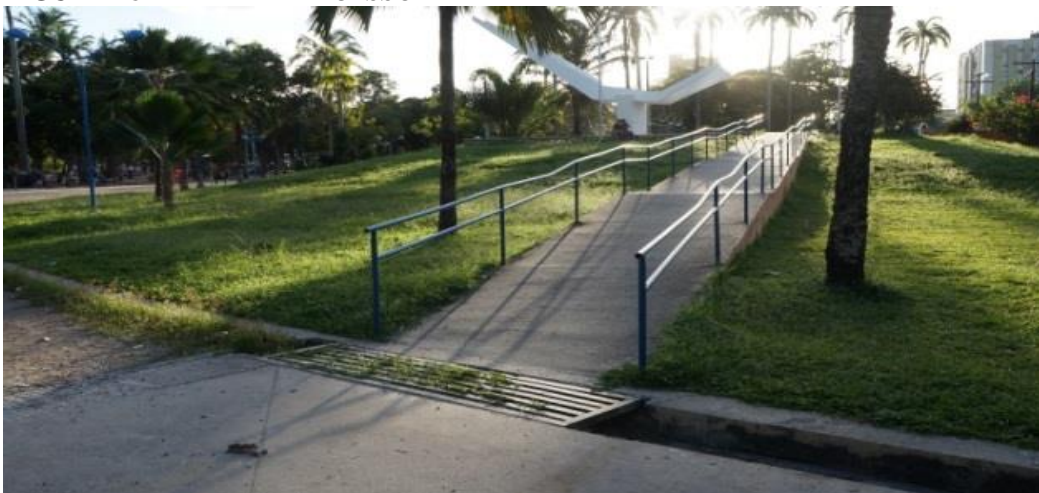
**FIGURA 78 – RAMPA DE ACESSO**

No Parque Treze de Maio não prever desníveis menores ou iguais que 0,05 cm; nem soleiras com rampas com inclinação inferior a 8,33%. Havendo rampa de acesso somente para um dos monumentos ilustrado pela Figura 78.

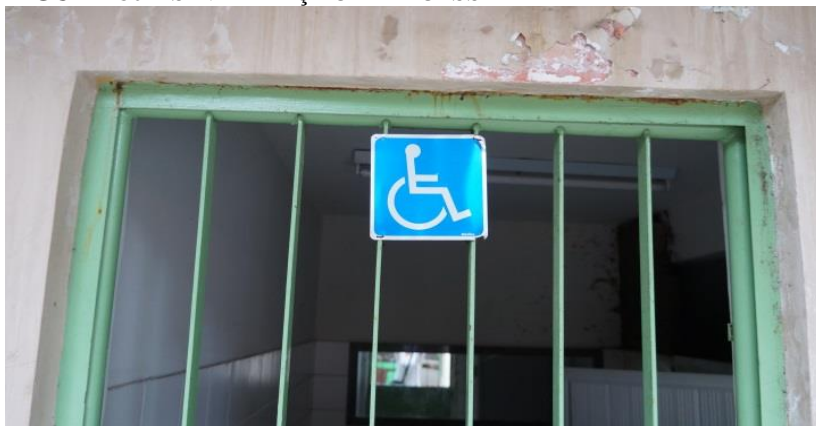
**FIGURA 80** – SINALIZAÇÃO DE ACESSIBILIDADE

Não foi encontrada nenhuma utilização, nas áreas e espaços, cuja função já esteja definida, identificando os diferentes espaços ou elementos. No mobiliário, a única identificação para acessibilidade se encontrou em um único WC, conforme Figura 80.

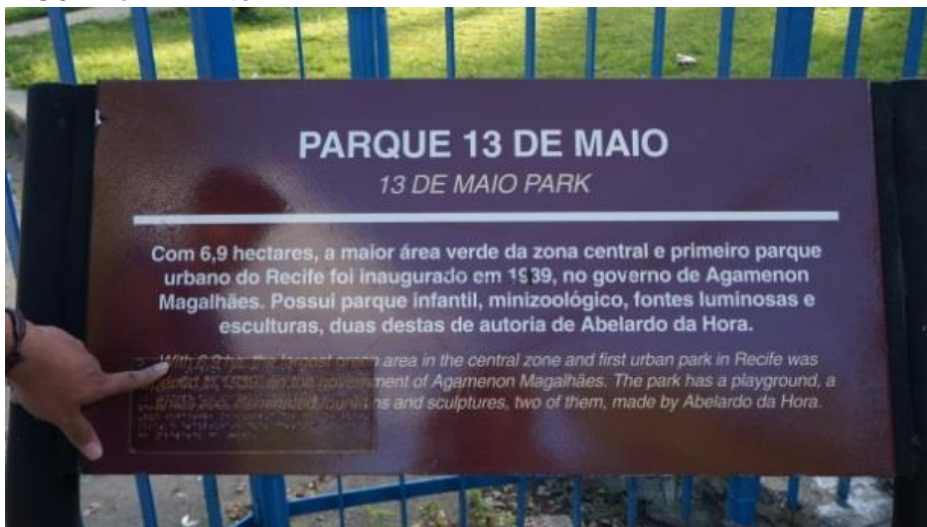
**FIGURA 81 - PLANO E MAPA TÁTIL**

As superfícies horizontais ou inclinadas (até 15% em relação ao piso) contendo informações em braile, planos e mapas táteis devem ser instalados a altura entre 0,90 cm e 1,10 cm, os planos e mapas devem possuir uma reentrância na sua parte inferior com no mínimo 0,30 m de altura e 0,30 cm de profundidade, para permitir a aproximação frontal de uma pessoa em cadeira de rodas. Conforme Figura 81.

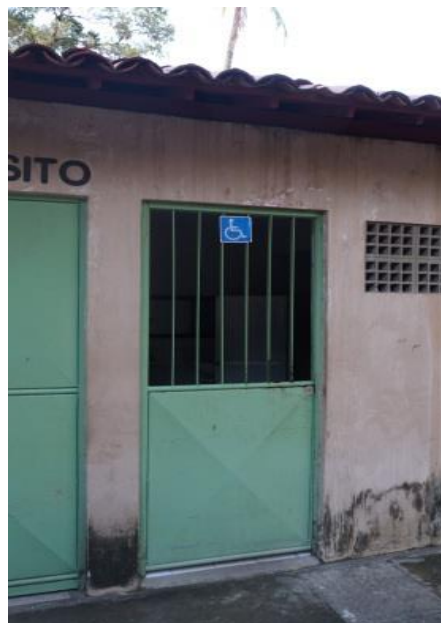
**FIGURA 82 - SINALIZAÇÃO DE PORTAS TÁTIL**

Nas portas, encontradas, a única sinalização de acessibilidade se encontrava no banheiro. Não haviam sinalizações tátil (em braile ou texto em relevo), nem nos batentes ou vedo adjacente (parede, divisória ou painel), nem no lado onde está a maçaneta, a uma altura entre 0,90 m e 1,10 m, conforme Figura 82.

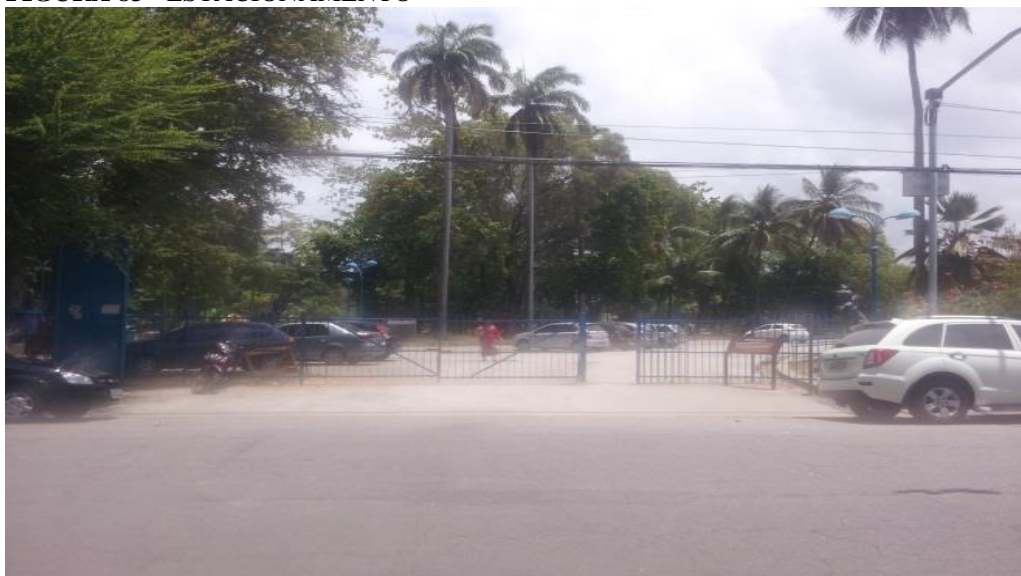
**FIGURA 83 - ESTACIONAMENTO**

Para Cambiaghi (2007), deve existir a demarcação de vagas especiais no entorno, contudo não foi encontrado nos entornos do Parque Treze de Maio nenhum tipo de demarcação acessível como ilustra a Figura 83.

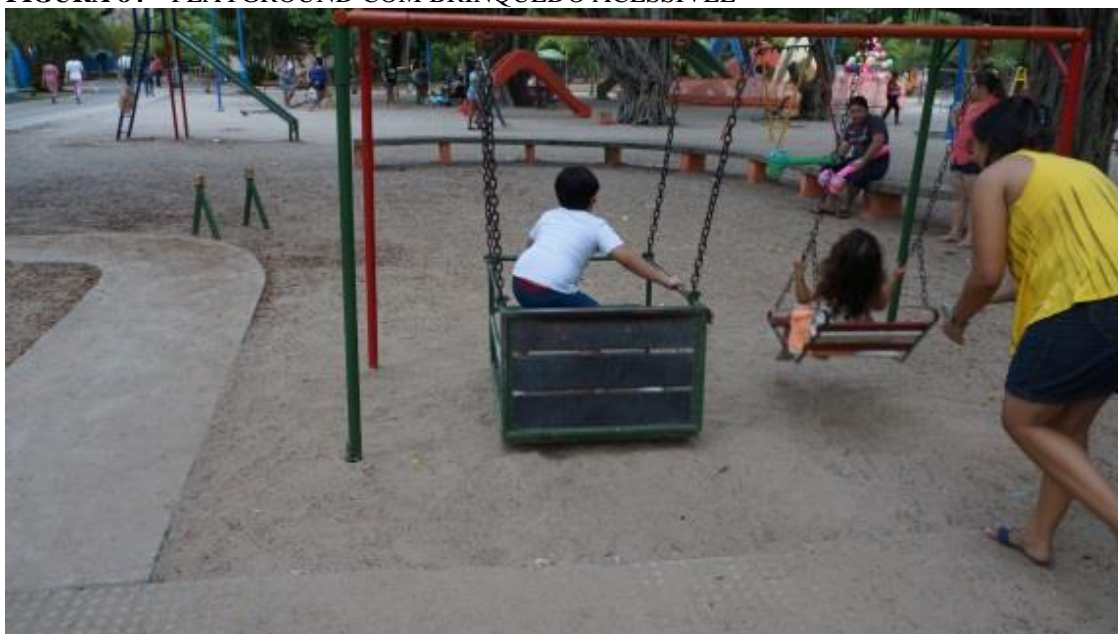
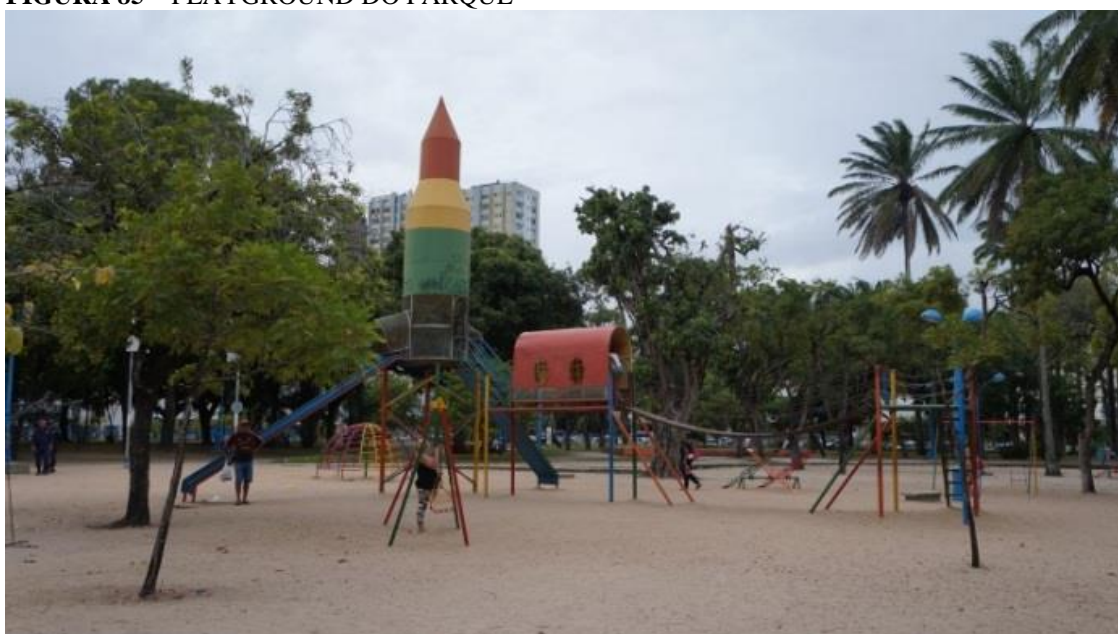
O Projeto de Lei 3750/08, exige que playgrounds e parquinhos de todo o País tenham brinquedos adaptados para crianças com deficiência. Contudo encontramos um único tipo de acessibilidade nos brinquedos do Parque Treze de Maio conforme a Figura 84 e 85.
