**EM BUSCA DE PARQUES ACESSÍVEIS:  
PROPOSTA PARA DIRETRIZES DE ACESSIBILIDADE NO  
PARQUE DA JAQUEIRA EM RECIFE-PE.**

Trabalho de Graduação desenvolvido pela aluna Sandra Gomes da Silva, orientada pela Prof.<sup>a</sup> Luciana Santiago e apresentado ao curso de Arquitetura e Urbanismo da Faculdade Damas da Instrução Cristã.

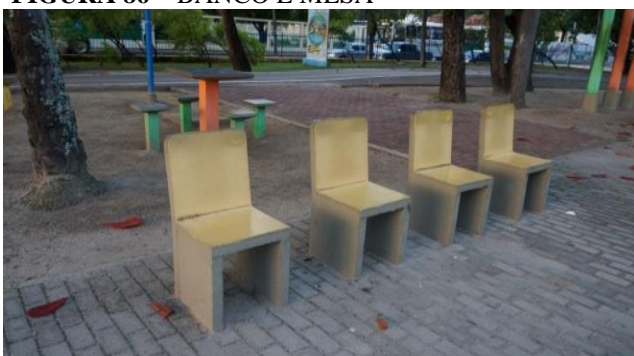
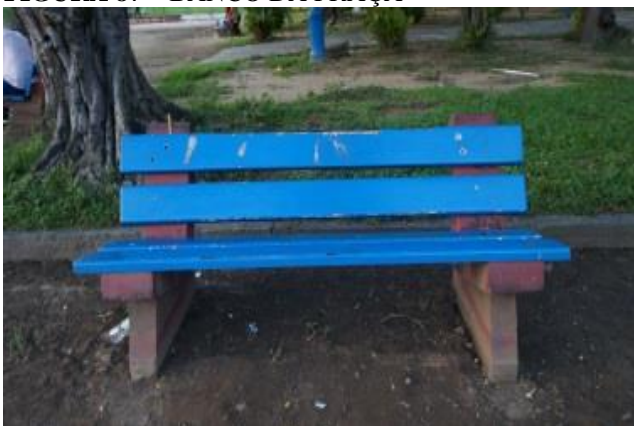
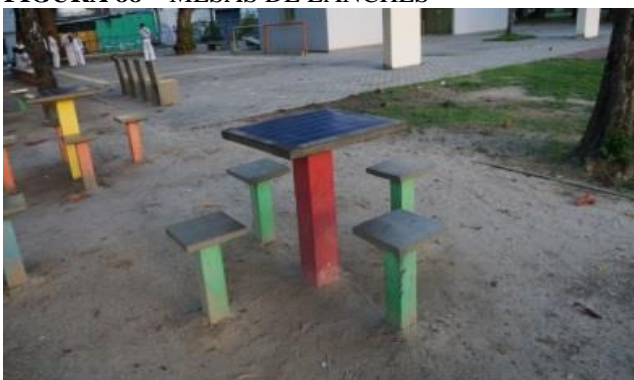
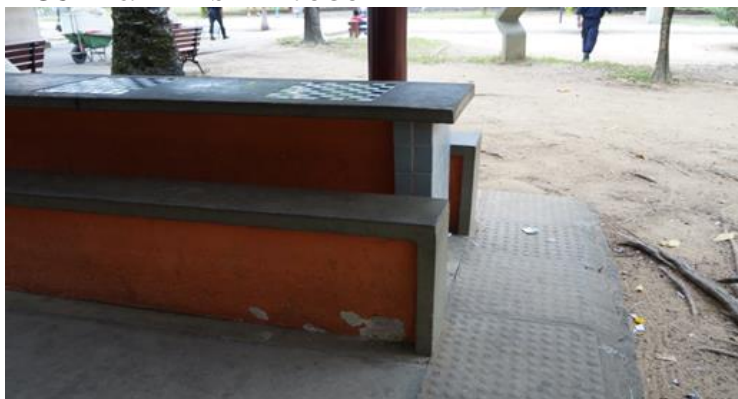
A inclusão de mesas e cadeiras na estrutura do Parque Treze de Maio, não admite a acessibilidade, são bancos e mesas que não facilitam o espaço para cadeira de rodas nas áreas de descanso e alimentação, conforme demonstram as Figuras 86, 87, 88 e 89 segundo Cambiaghi (2007), em acordo com as normas da ABNT NBR 9050/15.

O banco fixo, apesar de não requerer adaptação para o uso de pessoas com deficiência deveria ser projetado de forma a permitir a interação de cadeirantes com aqueles ali sentados.

Para isso, a norma que exige espaço junto ao banco fixo de 0,80 cm de largura por 1,20 cm de comprimento não cumpre as exigências, já as mesas, para poderem ser usadas por usuários de cadeiras de rodas, deveriam precisar ter medidas específicas, conforme ilustração demonstra na Figura 89, mesmo com a colocação de mesas para jogos de tabuleiro no local.

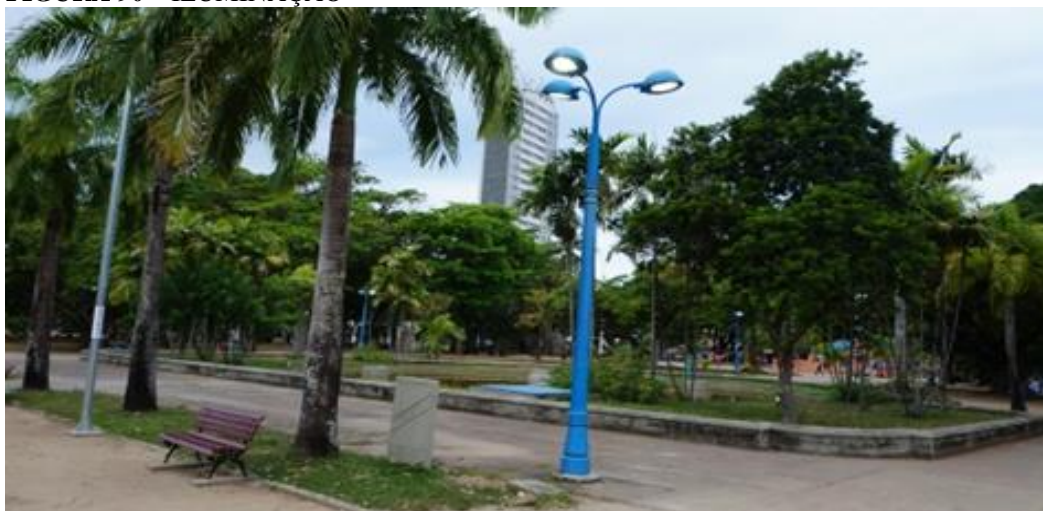
**FIGURA 90** – ILUMINAÇÃO

As iluminações no Parque Treze de Maio cumprem os dimensionados conforme as normas da ABNT NBR 9050/15, as lâmpadas são metálicas brancas, que têm melhor rendimento, maior poder de iluminação e de reprodução de cores, conforme Figura 90.

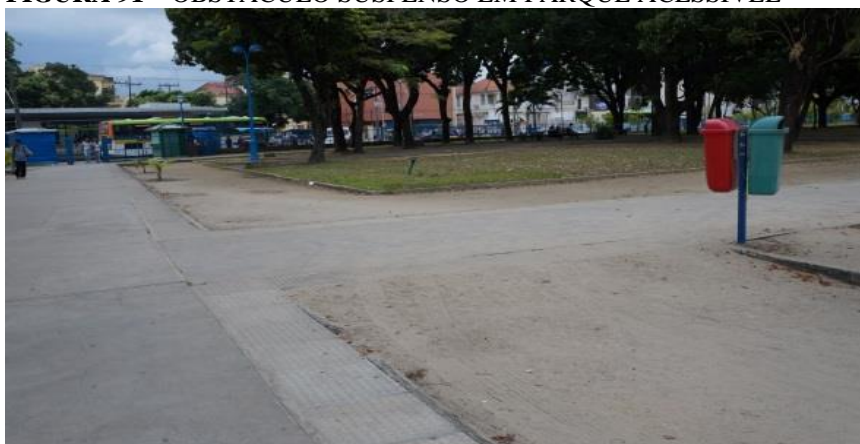
**FIGURA 91 – OBSTÁCULO SUSPENSO EM PARQUE ACESSÍVEL**

Os obstáculos suspensos, no Parque, obedecem, 0,60 cm e 2,10 cm de altura próximo de um piso acabado e tem volume maior na parte superior da base. A superfície em volta do objeto é sinalizada com piso tátil de alerta em um raio mínimo de 0,60 m, conforme demonstra a lixeira no, de acordo com a Figura 91.

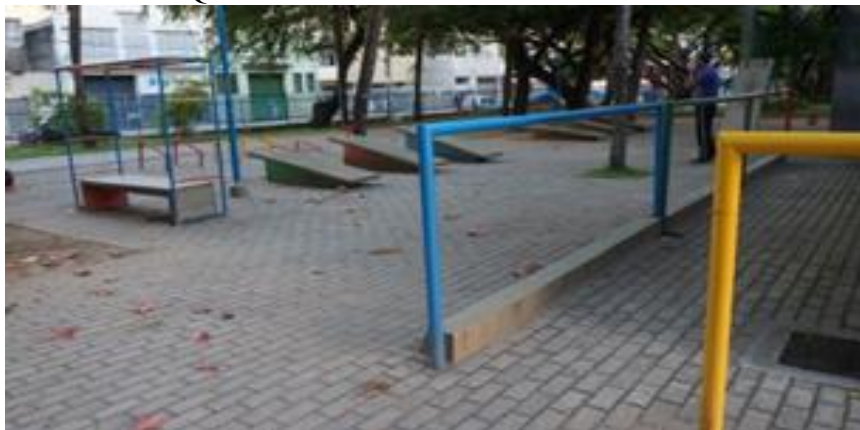
**FIGURA 92 – EQUIPAMENTOS DE EXERCÍCIOS**

O Parque Treze de Maio possui equipamentos simples de para movimentos de baixa e moderada intensidade dos exercícios, para indivíduos de mobilidade reduzida (obesos e idosos). Oferece exercícios leves a moderados, com barras paralelas, senta e levanta rampa-escada, em conformidade com ABNT NBR 9050/15, como demonstra a Figura 92.

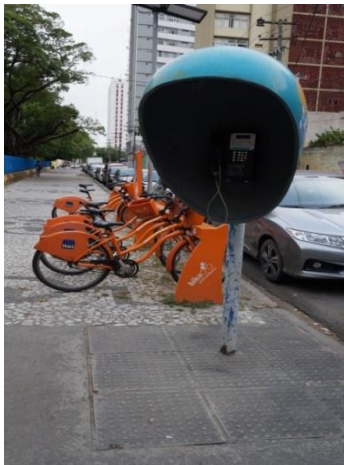
**FIGURA 93**– TELEFONE PÚBLICO

O Parque Treze de Maio não possui, em toda sua extensão, segundo o Guia de Mobilidade Acessível da Cidade, em conformidade com ABNT NBR 9050/15, os telefones acessíveis, conforme visualizado na Figura 93.

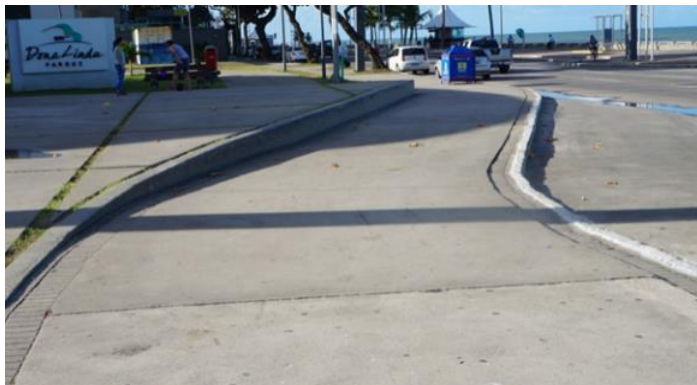
**FIGURA 99** – RUA DE ACESSO PELA AVENIDA BOA VIAGEM

As rampas construídas na calçada de passeio para o acesso ao parque, destinada a promover a concordância de nível entre estes e o leito carroçável, obedeceu às normas de acessibilidade, conforme Figuras 99.

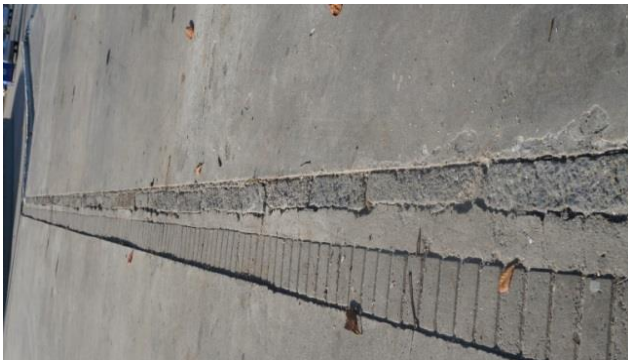
**FIGURA 101**– PISO TÁTIL DIFERENCIADA/ALERTA

Piso cromo-diferenciado, tátil e alerta: No Parque Dona Lindu, o piso não está caracterizado pela utilização de cor, como demonstra a Figura 101, não dando suporte ao complemento de informação visual ou tátil, perceptível por pessoas com deficiência visual.

O piso do Parque é caracterizado pela diferenciação de textura em relação ao piso adjacente, conforme, destinado a constituir alerta ou linha guia.

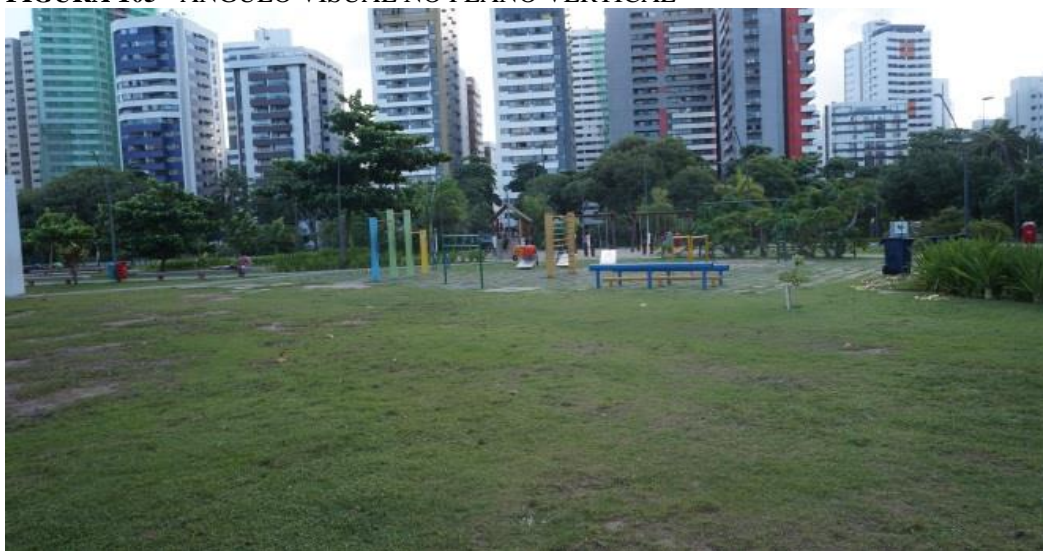
**FIGURA 105** - ÂNGULO VISUAL NO PLANO VERTICAL

A Figura 105 apresenta o ângulo visual no plano vertical e sua amplitude que o Parque Dona proporciona por seu posicionamento (pessoa em pé e sentada) e horizontal, de acordo com a ABNT NBR 9050:2015.

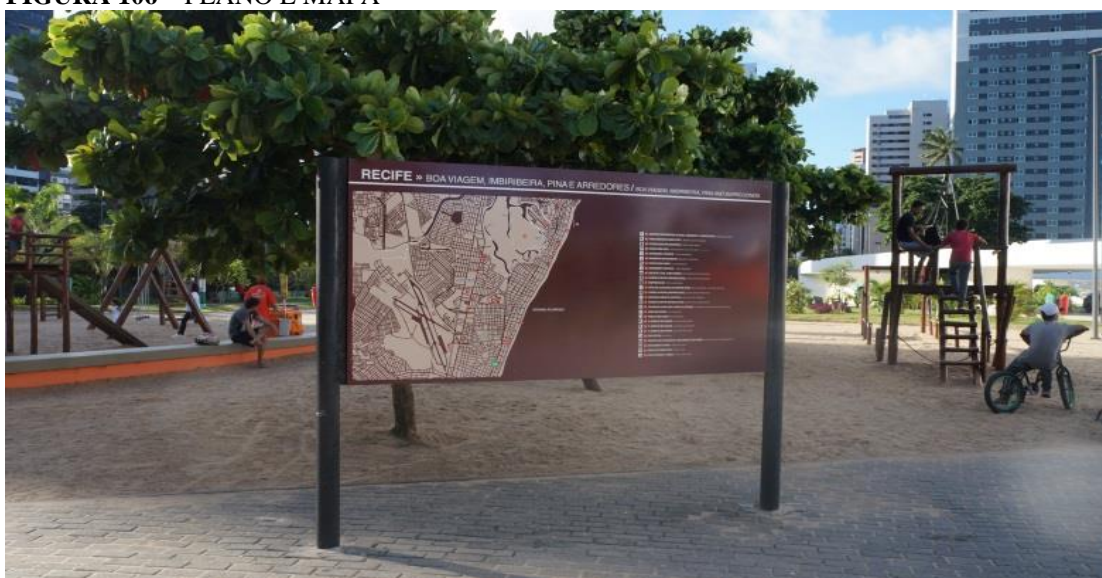
**FIGURA 106 – PLANO E MAPA**

As superfícies horizontais ou inclinadas (até 15% em relação ao piso) deveriam conter informações em braile, contudo os planos e mapas táteis não estão expostos, conforme ilustrados na Figura 106, devendo ser instaladas à altura entre 0,90 cm e 1,10 cm.

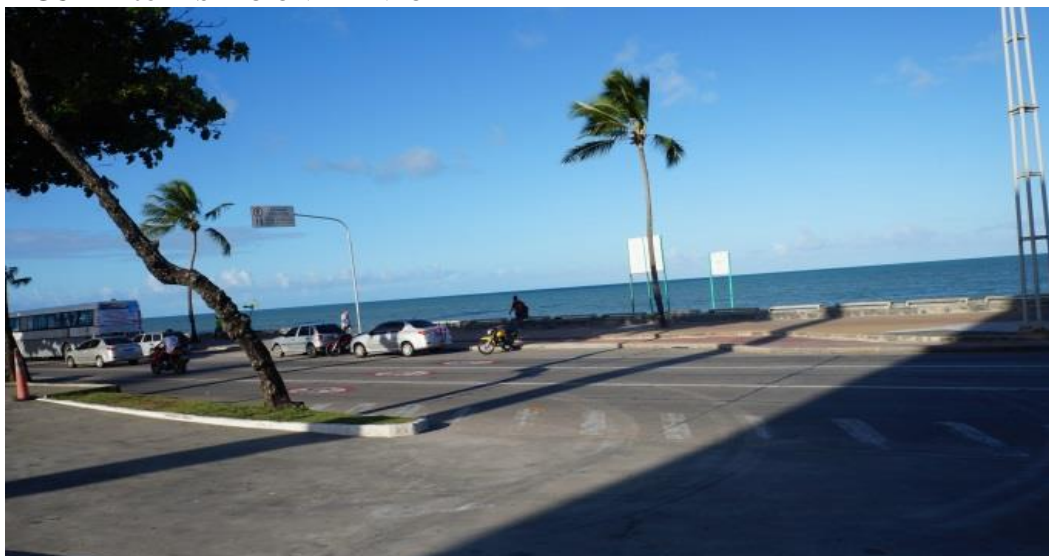
**FIGURA 108 - ESTACIONAMENTO**

Para Cambiaghi (2007), deve existir a demarcação de vagas especiais no entorno, contudo no Parque Dona Lindu não possui demarcação desta vaga, como ilustra a Figura 108.

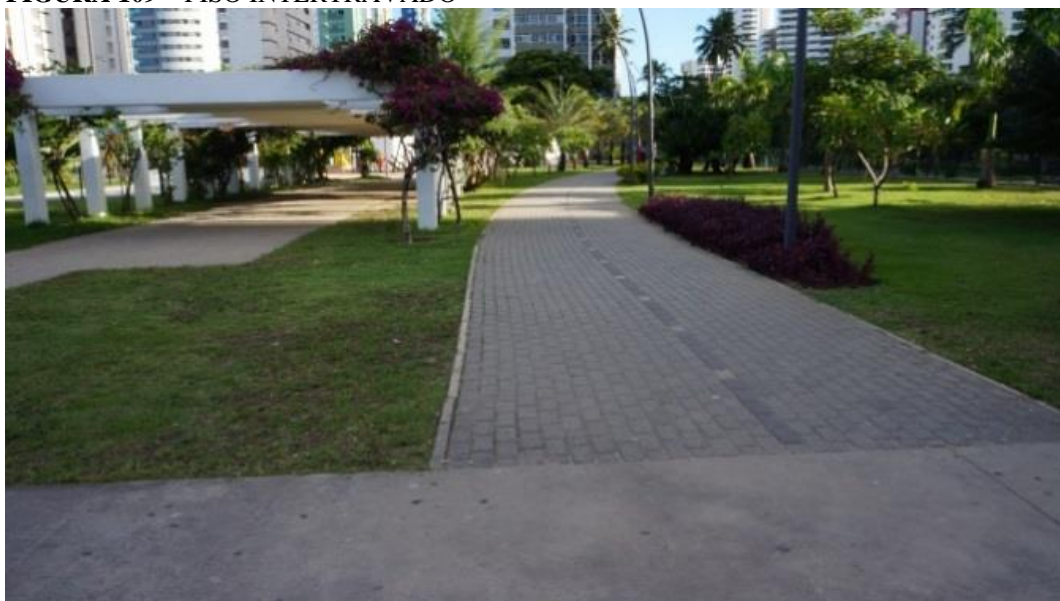
**FIGURA 109 – PISO INTERTRAVADO**

Um dos tipos de piso mais adequados, baseado nas NBR 9050:2015, é o **intertravado** como ilustra as Figura 109 e 110, pois, além de apresentar baixa manutenção e vida longa, é ideal para a circulação de cadeira de rodas. Ao longo de toda a pista, foram colocados também os **podotáteis**, que são pisos em alto-relevo, com textura e volumetria especiais para deficientes visuais. Eles servem de guia direcional e de alerta para possíveis alterações na rota.

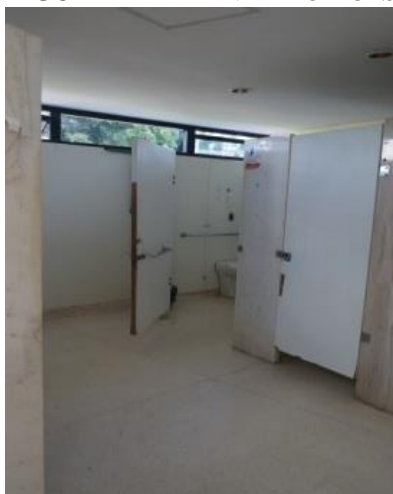
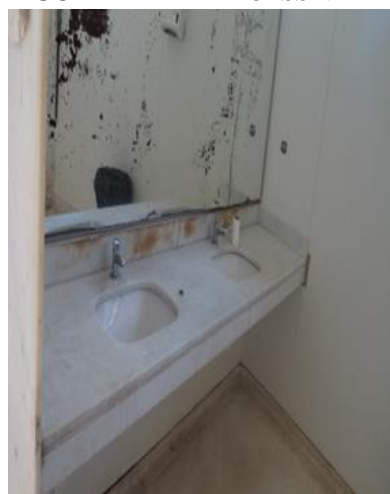
Segundo a norma de acessibilidade NBR 9050:2015 da ABNT para banheiros Do Parque Dona Lindu, com dimensões mínimas de 1,50 m por 1,70 m, as bacias sanitárias elevadas, com áreas de transferências e barras de apoios posicionados de lados diferentes e respeitando uma área de transferência mínima de 0,80 por 1,20 m; a porta de 0,80 m abre para fora, de acordo com as Figuras 111 e 112. Além disso, o acesso não encontra impedido ou dificultado por nenhum obstáculo, tais como degraus e declives.

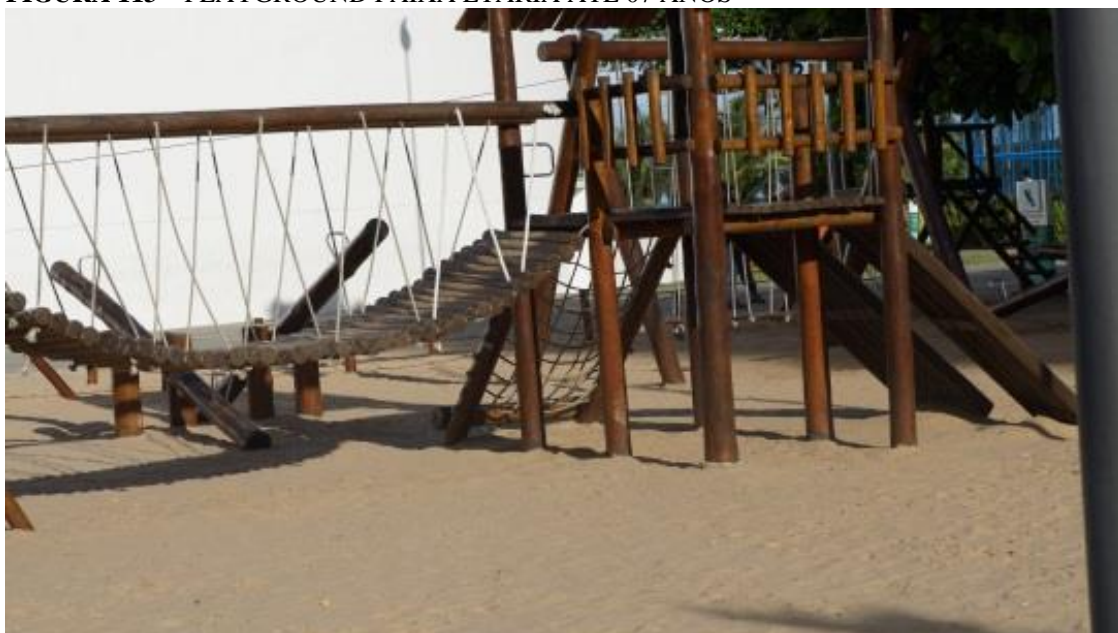
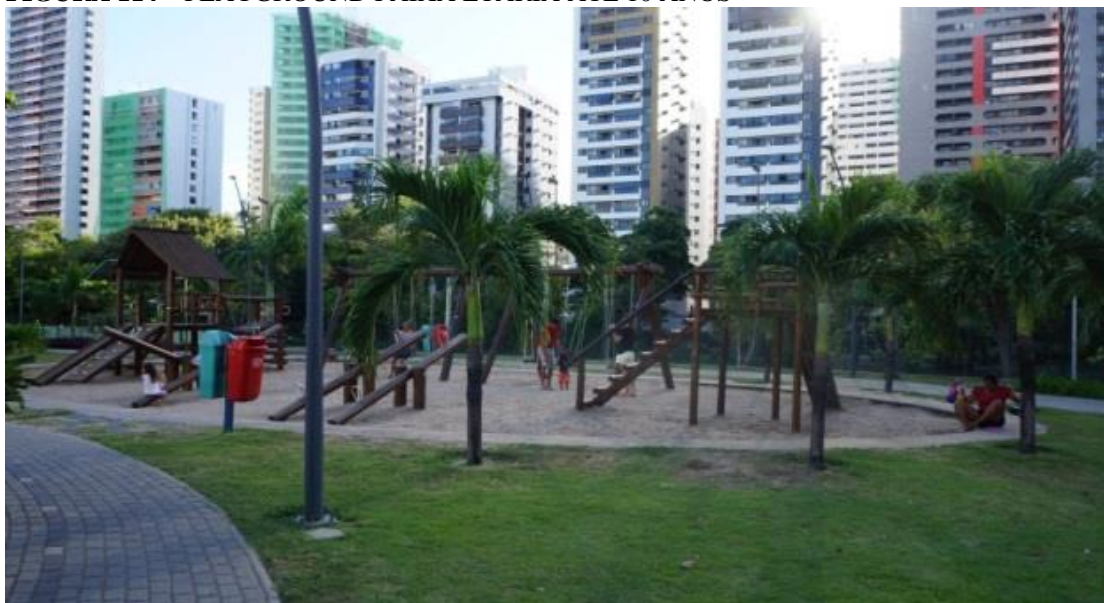
O Projeto de Lei 3750/08, exige que playgrounds e parquinhos de todo o País tenham brinquedos adaptados para crianças com deficiência. O objetivo, não é só permitir a diversão, mas, sobretudo, contribuir para a socialização dessas crianças especiais, contudo não houve à preocupação na elaboração de playgrounds inclusivos, conforme visualiza a Figura 113, 114.

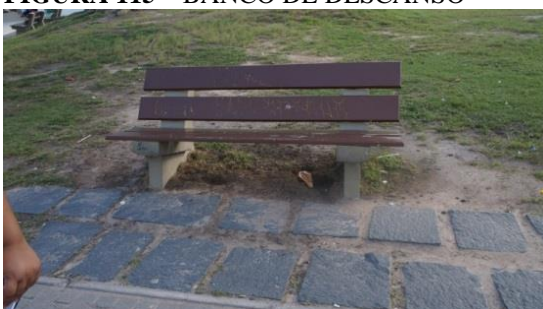
**FIGURA 115 – BANCO DE DESCANSO**

Um dos diferenciais que devem ser inclusos na estrutura de um parque acessível, são bancos e mesas, observa-se que o acesso a alguns bancos é inacessível, sem espaço para cadeira de rodas nas áreas de descanso, a área de alimentação é inexistente, baseado nas normas da ABNT NBR 9050/2015, conforme a Figura 115.

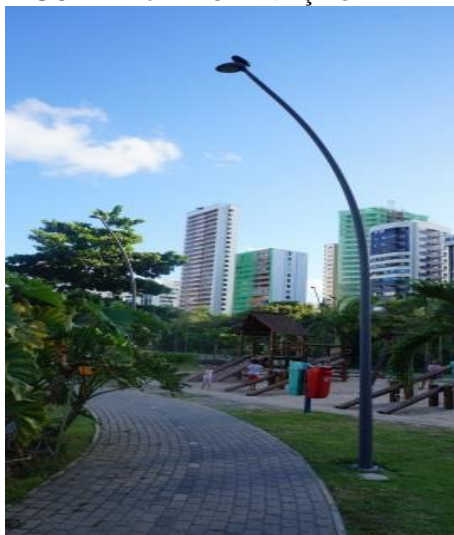
**FIGURA 116 – ILUMINAÇÃO**

Para a deficiência de baixa visão (miopia, ambliopia, visão subnormal ou visão residual), a iluminação no Parque Dona Lindu não afeta de comprometimentos das funções visuais. Cumprem os dimensionados conforme as normas da ABNT NBR 9050/15, as lâmpadas de sódio amarelo foram substituídas por metálicas brancas, que têm melhor rendimento, maior poder de iluminação e de reprodução de cores, conforme Figura 116.

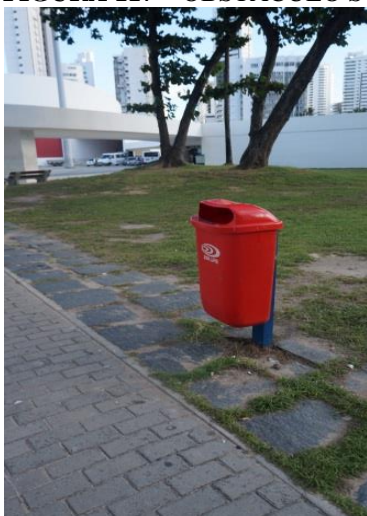
**FIGURA 117 – OBSTÁCULO SUSPENSO**

Os obstáculos suspensos entre 0,60 m e 2,10 m de altura do piso acabado encontrados no Parque Dona Lindu, que tenham o volume maior na parte superior da base, comprem as normas exigidas, conforme demonstra a lixeira na Figura 117. Segundo o Guia de Mobilidade Acessível da Cidade, em conformidade com ABNT NBR 9050/15.

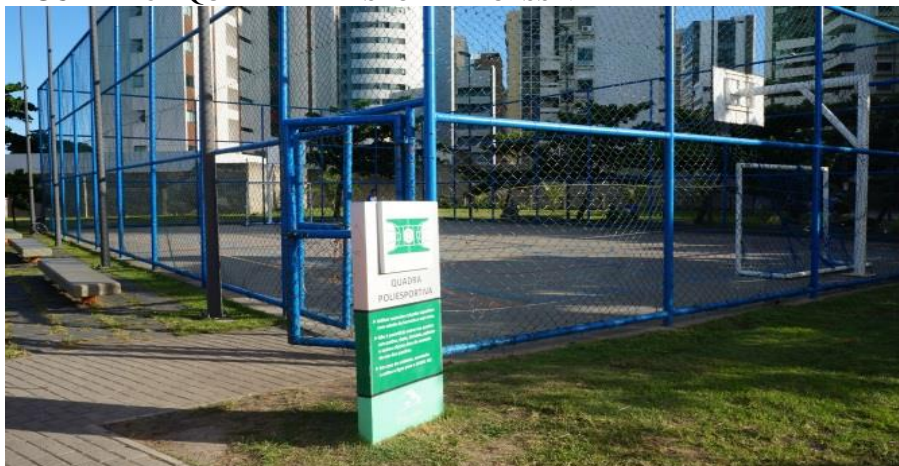
**FIGURA 118 – QUADRA DE ESPORTE ACESSÍVEL**

Quanto à existência de locais para a prática de esporte e lazer, o Parque Dona Lindu possui acessibilidade para a entrada na quadra esportiva aberta. Em relação à quadra, possui a largura do vão livre do portão de acesso, que mede 1.00m (ABNT, 2015), conforme a Figura 118.

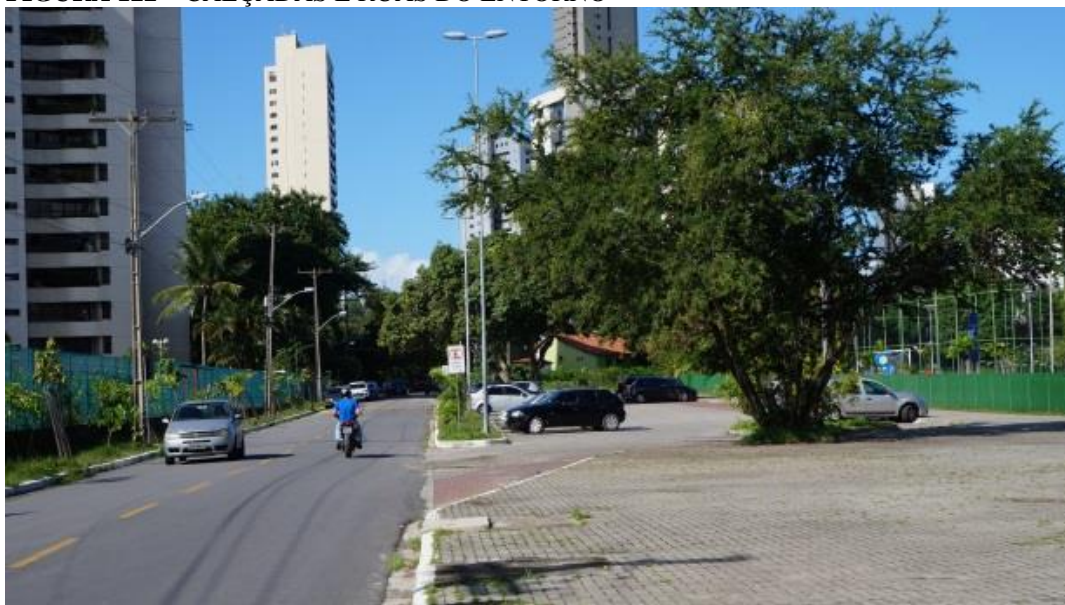
**FIGURA 122** – CALÇADAS E RUAS DO ENTORNO

Existe rampa construída na calçada de passeio no entorno do Parque Santana, devendo ser destinada a promover a concordância de nível entre estes e o leito carroçável, visualizada na Figura 122.

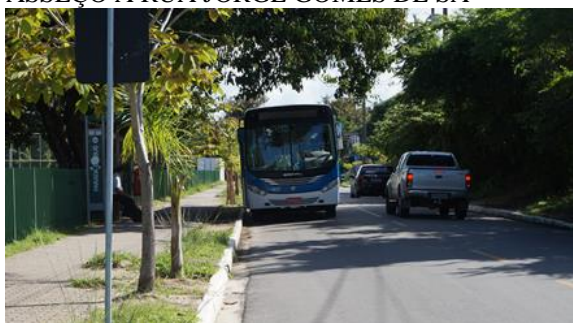
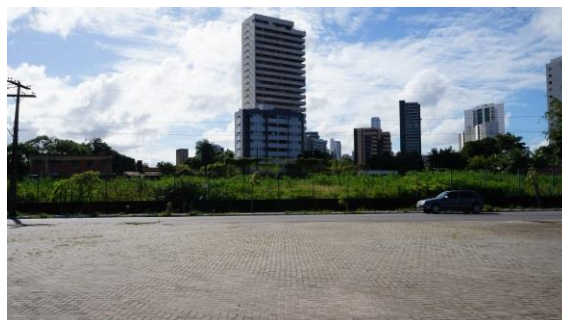
O espaço descoberto, situado fora dos limites do Parque, destinado à circulação de pedestres, possuem na sua circulação externa espaços vazios, contudo não atendem as normas de acessibilidade. As áreas de circulação externa não incluem, mas não necessariamente se limitam a, áreas públicas, como passeios, calçadas, vias para pedestres, faixas de travessia de pedestres, passarelas, caminhos, passagens, calçadas verdes e pisos. Ilustrada nas Figuras 123 e 124

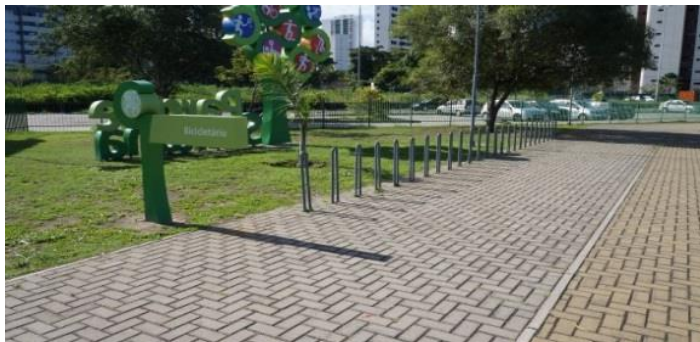
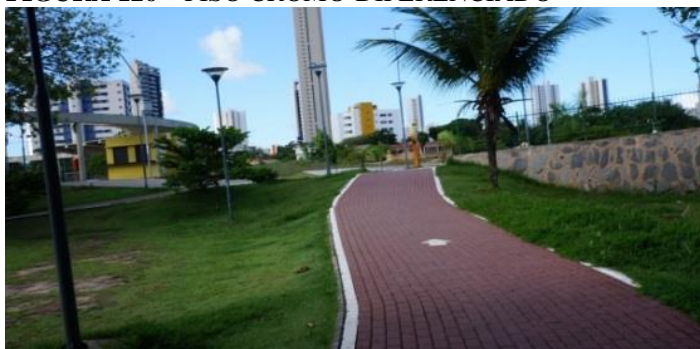
O piso caracterizado pela utilização de cor é utilizado no Parque Santana, apresenta contrastante em relação às áreas adjacente e destinado a constituir guia de balizamento ou complemento de informação visual ou tátil, perceptível por pessoas com deficiência visual, como demonstra a Figura 125 e 126.

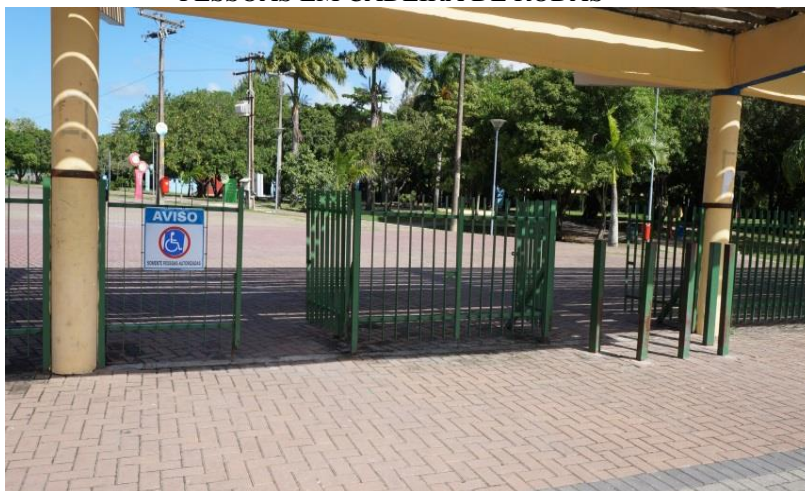
**FIGURA 127** - DESLOCAMENTO EM LINHA RETA DE PESSOAS EM CADEIRA DE RODAS

Segundo os parâmetros, no parque Santana, tem como módulo de referência a projeção de 0,90 m de largura para o cadeirante sozinho; 1,20 a 1,50 m cadeirante acompanhado; 1,50 a 1,80 m ocupada por duas pessoas utilizando cadeira de rodas. Conforme a Figura 127.

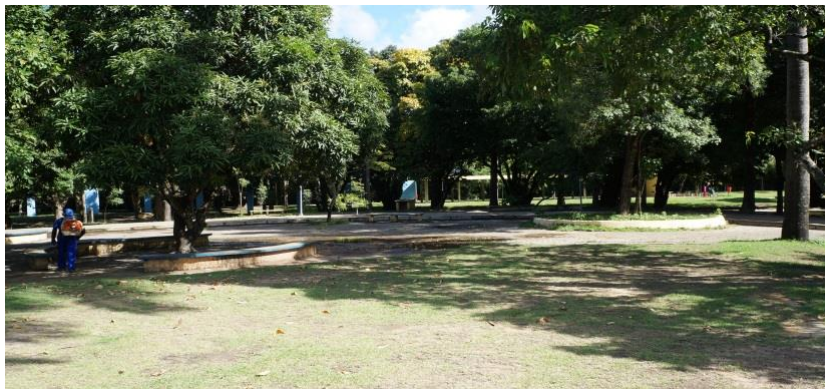
**FIGURA 128** - ÂNGULO VISUAL NO PLANO VERTICAL

Os ângulos visuais nos planos vertical (pessoa em pé e sentada) e horizontal, de acordo com a ABNT NBR 9050:2015. Apresentado na Figura 128.

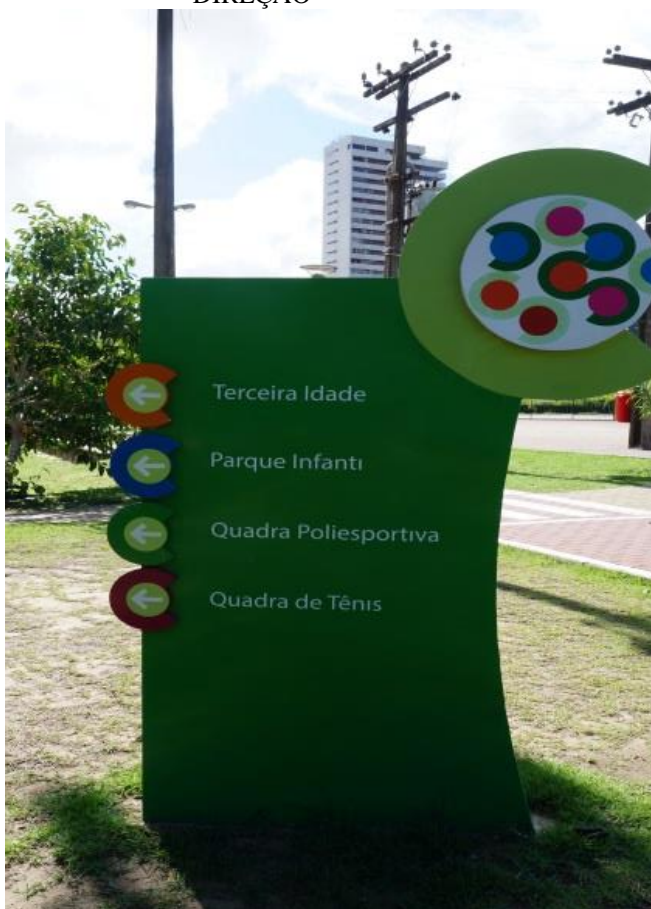
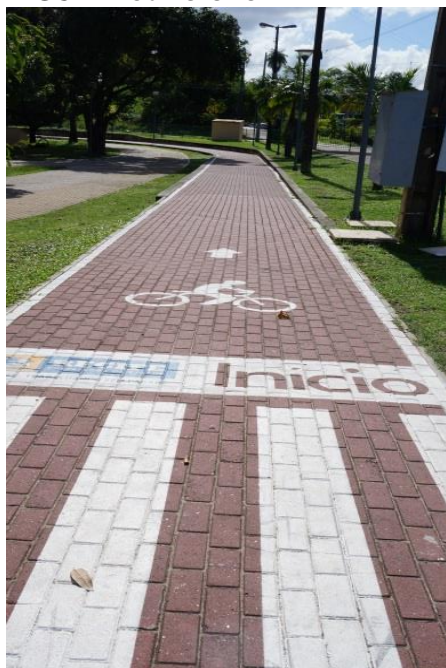
O Parque relacionou alguns ambientes com cores e símbolos, a sinalização deve ser afixada em local visível ao público, sendo utilizada principalmente nos seguintes locais, quando acessíveis: a) entradas; b) áreas e vagas de estacionamento de veículos; c) áreas acessíveis de embarque/desembarque; d) sanitários; e) áreas de assistência para resgate, áreas de refúgio, saídas de emergência; f) áreas reservadas para pessoas em cadeira de rodas; g) equipamentos exclusivos para o uso de pessoas portadoras de deficiência, baseando-se em ABNT NBR 9050:2015. Relacionada com as Figuras 129 e 130.

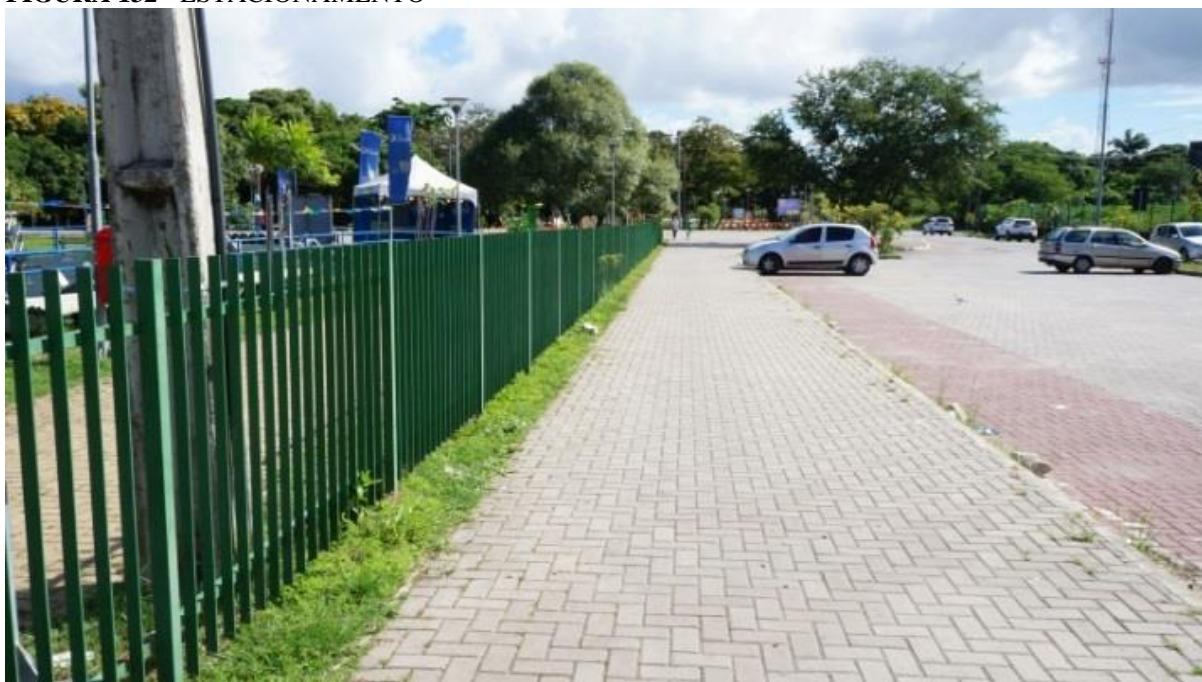
**FIGURA 132 - ESTACIONAMENTO**

O Parque Santana não existe a demarcação de vagas especiais para vagas acessíveis no entorno, como ilustra a Figura 132.

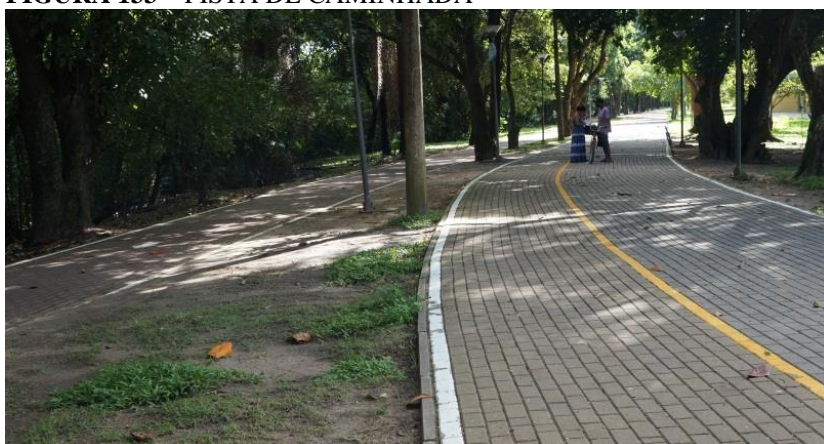
**FIGURA 133 – PISTA DE CAMINHADA**

Baseado em Cambiaghi (2007), referente às necessidades específicas dos deficientes visuais, todas as áreas de circulação devem ser feitas com materiais e equipamentos exclusivos para o acesso seguro dos usuários portadores de deficiência. O percurso da pista deve ser regular, sem obstáculos ou imperfeições no piso, conforme demonstra a Figura 133.

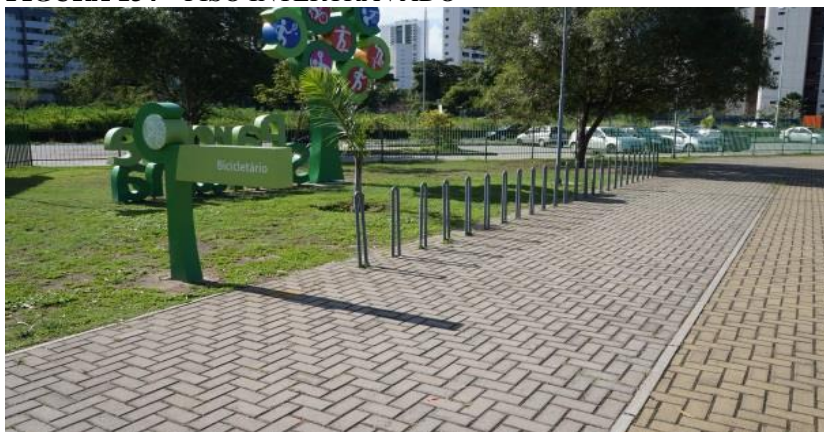
**FIGURA 134 – PISO INTERTRAVADO**

Um dos tipos de piso mais adequados, baseado nas NBR 9050:2015, é o intertravado (Figura 134), pois, além de apresentar baixa manutenção e vida longa, é ideal para a circulação de cadeira de rodas. Ao longo de toda a pista, devem ser colocados os podotáteis (Figura 135), que são em alto-relevo, com textura e volumetria especiais para deficientes visuais. Eles servem de guia direcional e de alerta para possíveis alterações na rota.

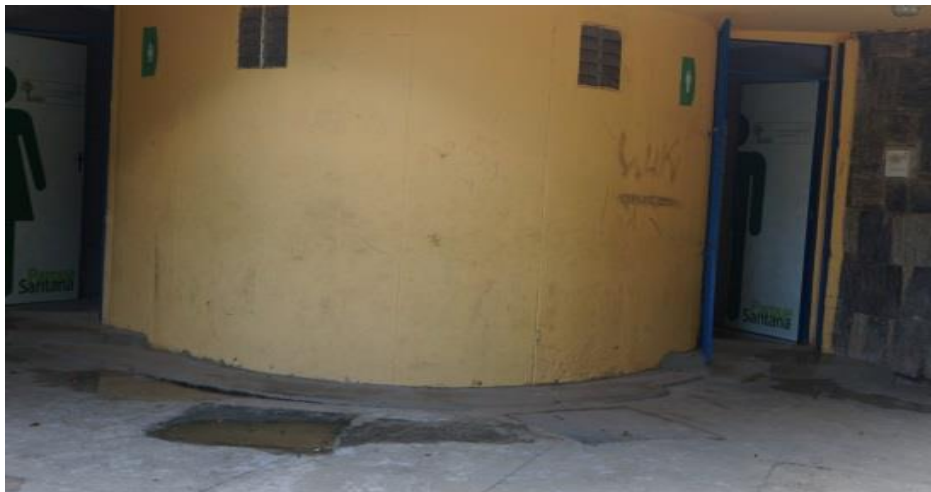
**FIGURA 136 – BANHEIRO**

Segundo a norma de acessibilidade NBR 9050:2015 da ABNT para banheiros com dimensões mínimas de 1,50 m por 1,70 m, as bacias sanitárias elevadas, áreas de transferências e barras de apoio devem estar posicionadas de lados diferentes e respeitando-se uma área de transferência mínima de 0,80 por 1,20 m; pode-se utilizar uma porta de 0,80 m abrindo-se para fora. Além disso, o acesso não pode ser impedido ou dificultado por nenhum obstáculo, tais como degraus e declives. O Parque não cumpre as normas acima citadas conforme a Figura 136.

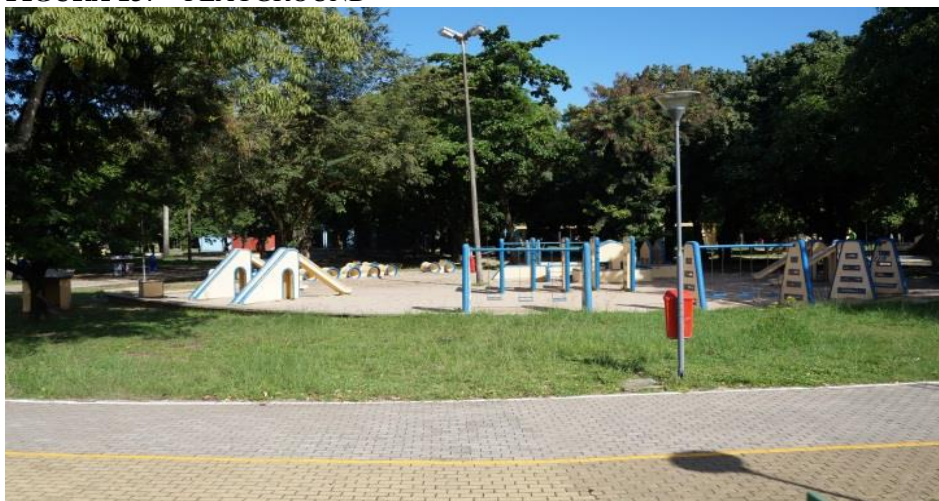
**FIGURA 137 – PLAYGROUND**

O Projeto de Lei 3750/08, exige que playgrounds e parquinhos de todo o País tenham brinquedos adaptados para crianças com deficiência, devendo haver a elaboração de playgrounds inclusivos, contudo, no Parque Santana não existe o cumprimento desta norma conforme Figura 137.

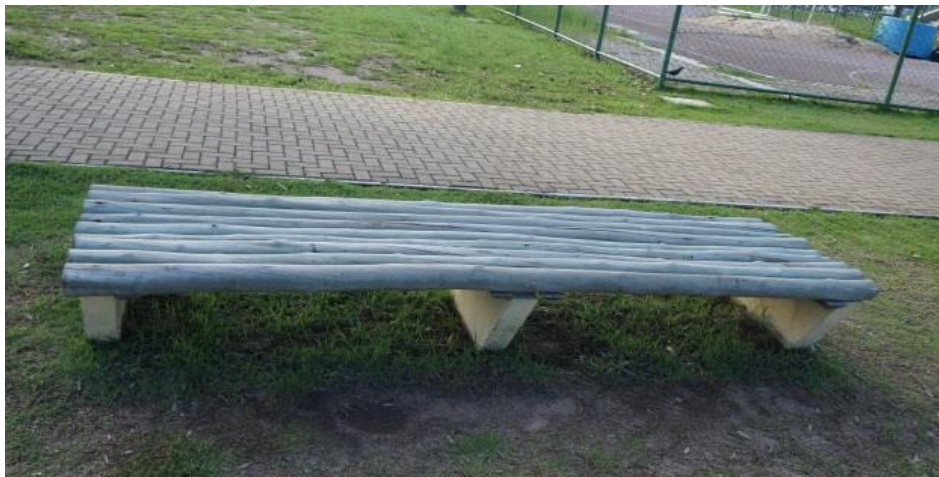
**FIGURA 138 - BANCO NÃO ACESSÍVEL**

Não foram encontrados no Parque, os bancos e mesas com espaço para cadeira de rodas nas áreas de descanso e alimentação, em acordo com as normas da ABNT NBR 9050/15, conforme Figura 138.

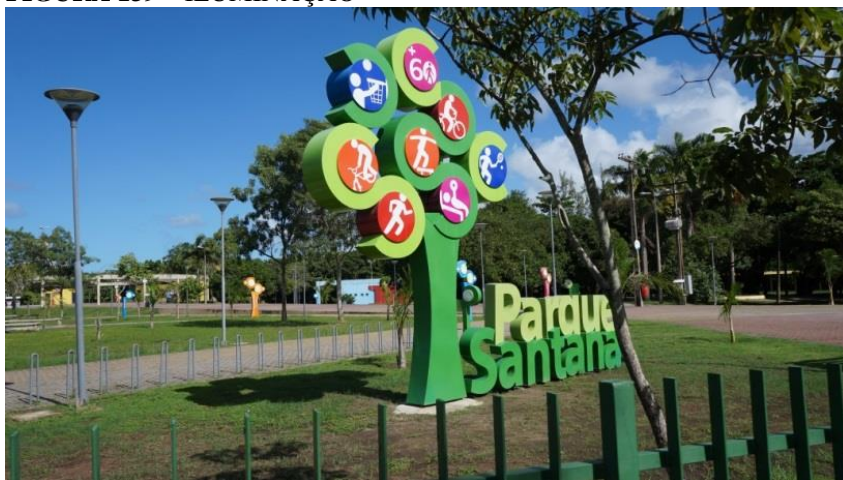
**FIGURA 139 – ILUMINAÇÃO**

Para a deficiência de baixa visão (miopia, ambliopia, visão subnormal ou visão residual) é complexa devido à variedade e à intensidade de comprometimentos das funções visuais. No Parque Santana são dimensionados conforme as normas da ABNT NBR 9050/15, as lâmpadas de sódio amarelo foram substituídas por metálicas brancas, que têm melhor rendimento, maior poder de iluminação e de reprodução de cores, conforme demonstrada na Figura 139.

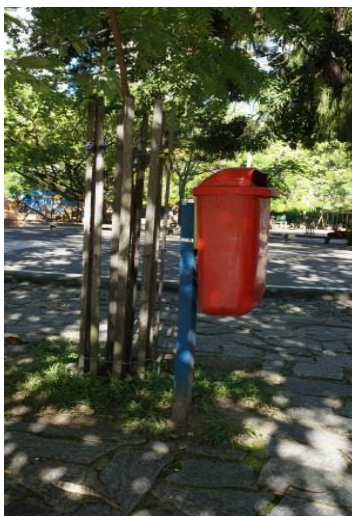
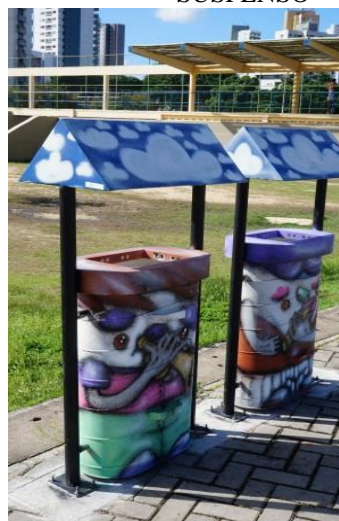
**FIGURA 140 - OBSTÁCULO SUSPENSO**

Obstáculos suspensos devem estar entre 0,60 m e 2,10 m de altura do piso acabado, que tenham o volume maior na parte superior da base, contudo a superfície em volta do objeto não está sinalizada em um raio mínimo de 0,60 m, também não apresenta rebaixamento de calçadas, em cor contrastante com a do piso, com largura de 0,20 m a 0,50 m afastada 0,50 m do término da rampa, conforme demonstra Figura 140 e 141. Segundo o Guia de Mobilidade Acessível da Cidade, em conformidade com ABNT NBR 9050/15.

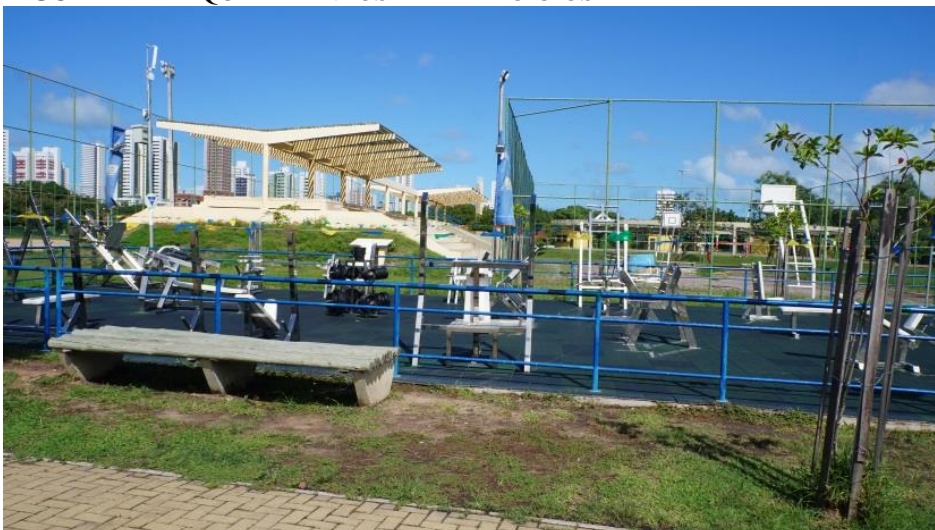
**FIGURA 142 – EQUIPAMENTOS DE EXERCÍCIOS**

Planejados para oferecer exercícios leves a moderados, com barras paralelas, ergonomia (cadeiras com pedais), senta e levanta a rampa-escada de reabilitação (para dedos e braços), em conformidade com ABNT NBR 9050/15, como demonstra a Figura 142.

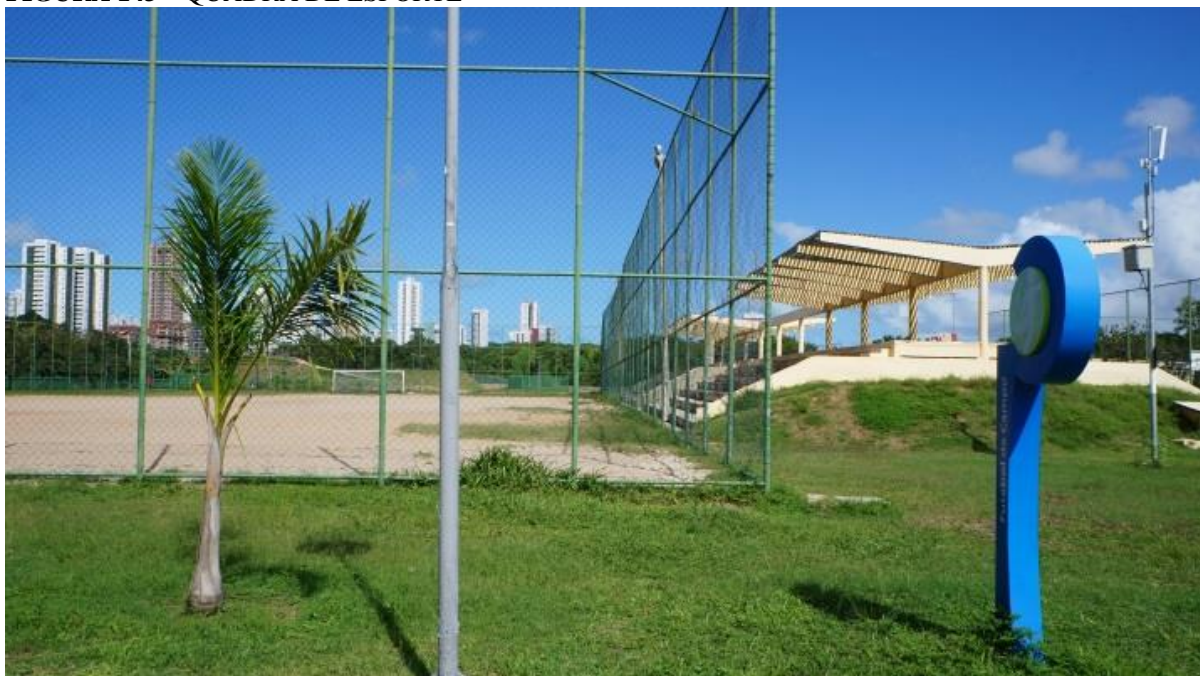
**FIGURA 143** – QUADRA DE ESPORTE

Quanto à existência de locais para a prática de esporte e lazer, o parque possui estas áreas, contudo não satisfaz as normas de acesso, na qual possuem uma quadra esportiva aberta (Figura 143), área de bicicross e skait (Figura 144).

Em relação à quadra, o Parque não prevê a largura do vão livre do portão de acesso, que mede 1.00m (ABNT, 2015), não possuindo o piso da rota de acesso que interliga a quadra à rota principal, que ocorre via grama, que deveria ser de superfície regular, firme, estável e antiderrapante.

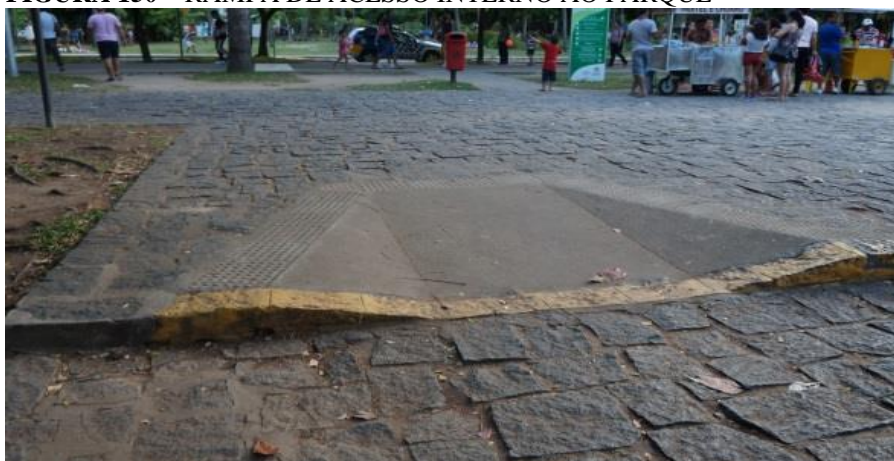
**FIGURA 150 – RAMPA DE ACESSO INTERNO AO PARQUE**

Existe rampa dentro do parque para acesso à área interna (Figura 150,151 152 e 153), contudo não foi construído na calçada de passeio no entorno, devendo ser destinada a promover a concordância de nível entre estes e o leito carroçável, visualizada na Figura 150.

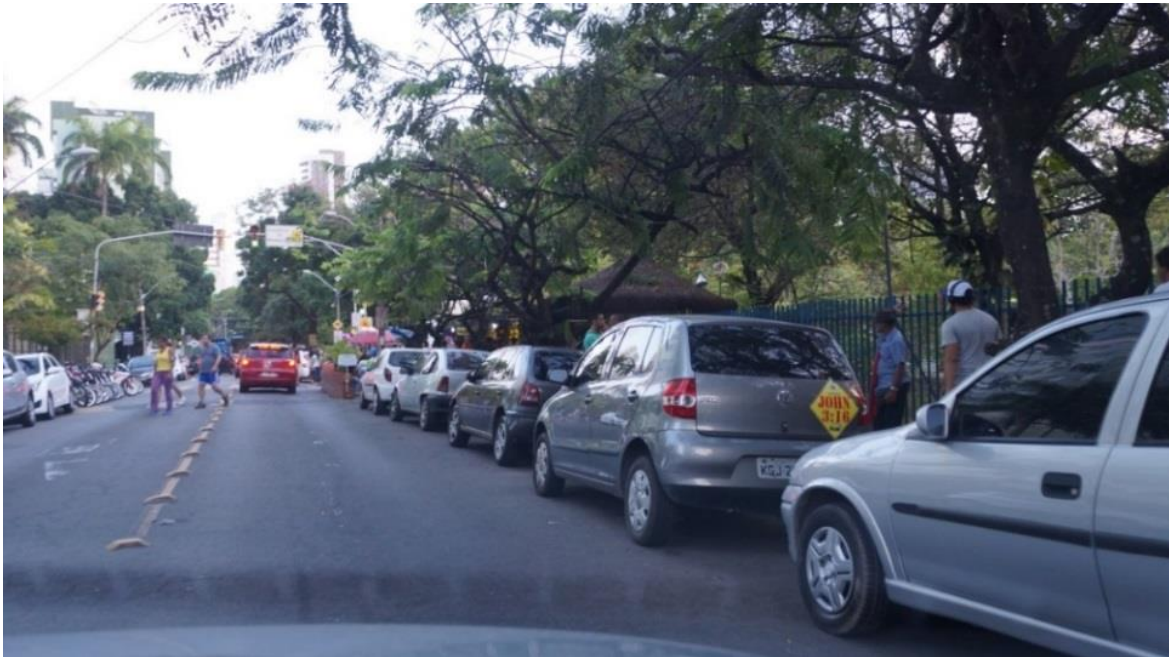
**FIGURA 151 - ESTACIONAMENTO**

No Parque da Jaqueira não existe a demarcação de vagas especiais no entorno, como ilustra a Figura 151.

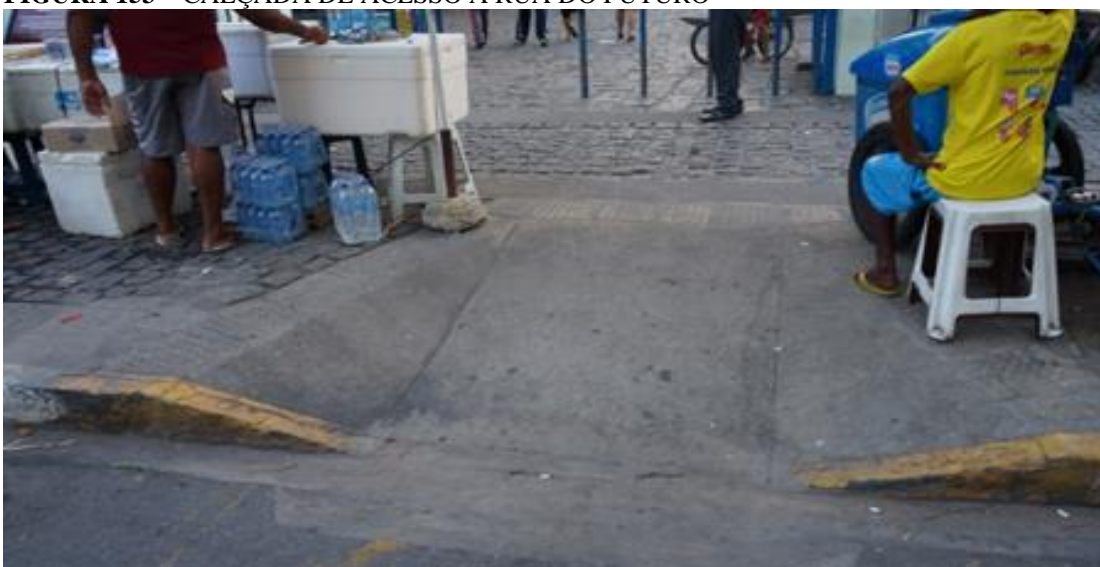
**FIGURA 153** – CALÇADA DE ACESSO À RUA DO FUTURO

O espaço descoberto, situado fora dos limites do Parque, destinado a circulação de pedestres, possuem na sua circulação externa, rampa de acesso, apenas na entrada da Rua do Futuro (Figura 153), mas não necessariamente se limitam a, áreas públicas, como passeios, calçadas, vias para pedestres, faixas de travessia de pedestres, passarelas, caminhos, passagens, calçadas verdes e pisos.

O Parque da Jaqueira apresenta rampas de acessibilidade apenas na entrada da Rua do Futuro, e a mesma dificulta o acesso para deficientes cadeirantes na principal sem a presença do piso tátil.

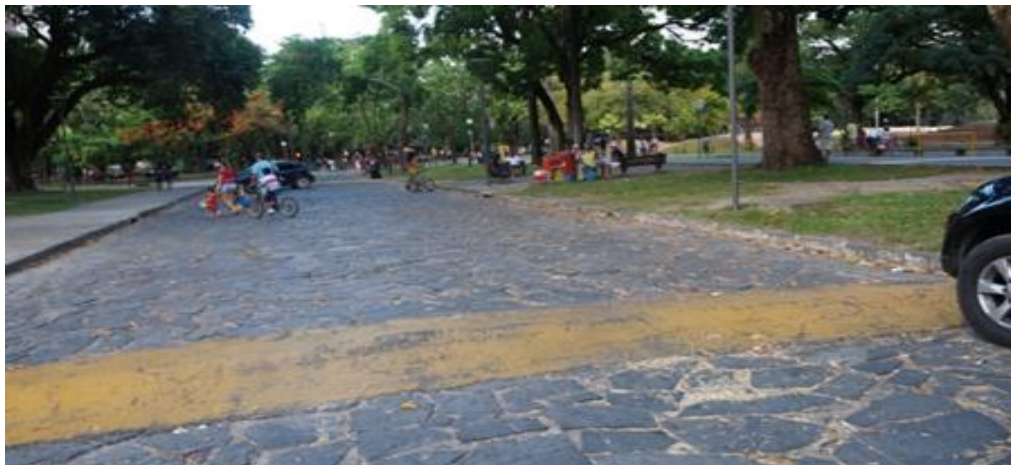
**FIGURA 154** – LOMABADAS NO PISO DIFERENCIADO

O piso caracterizado pela utilização de cor é utilizado no Parque da Jaqueira é ausente, apenas encontramos lombadas contrastadas com pedra de granito, apresenta contrastante em relação às áreas adjacente, como demonstra a Figura 154.
