**EM BUSCA DE PARQUES ACESSÍVEIS:  
PROPOSTA PARA DIRETRIZES DE ACESSIBILIDADE NO  
PARQUE DA JAQUEIRA EM RECIFE-PE.**

Trabalho de Graduação desenvolvido pela aluna Sandra Gomes da Silva, orientada pela Prof.<sup>a</sup> Luciana Santiago e apresentado ao curso de Arquitetura e Urbanismo da Faculdade Damas da Instrução Cristã.

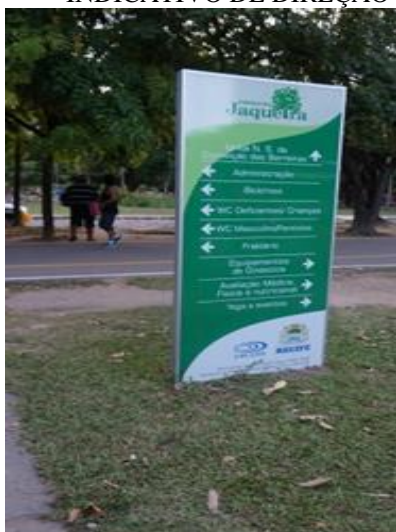
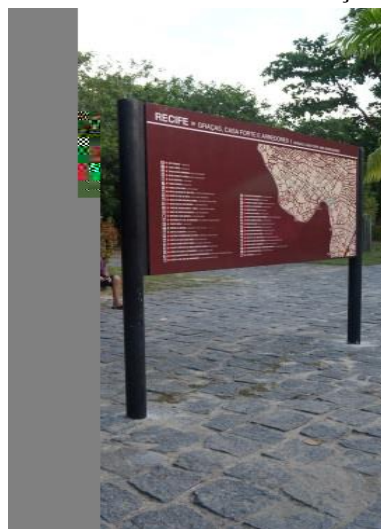
**FIGURA 158**– SETAS NO MAPA INDICATIVO DE DIREÇÃO

O Parque relacionou alguns ambientes com uma única cor e símbolos, a sinalização deveria ser afixada em local visível ao público, sendo utilizada principalmente nos seguintes locais, quando acessíveis: a) entradas; b) áreas e vagas de estacionamento de veículos; c) áreas acessíveis de embarque/desembarque; d) sanitários; e) áreas de assistência para resgate, áreas de refúgio, saídas de emergência; f) áreas reservadas para pessoas em cadeira de rodas; g) equipamentos exclusivos para o uso de pessoas portadoras de deficiência, baseando-se em ABNT NBR 9050:2015. Relacionada com a Figura 158 e 159.

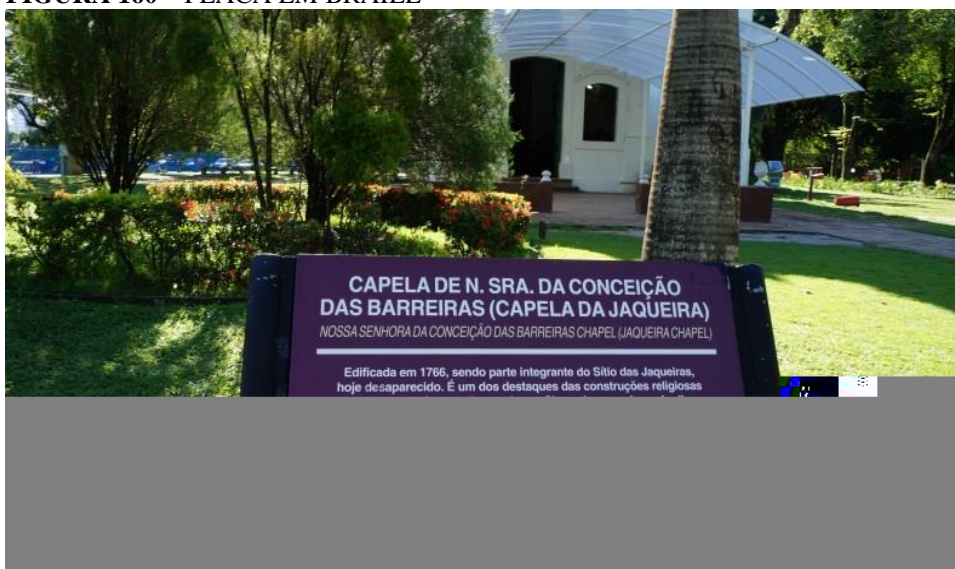
**FIGURA 160** – PLACA EM BRAILE

Os textos contendo orientações, instruções de uso de áreas, objetos ou equipamentos, regulamentos e normas de conduta e utilização devem conter: a) conter as mesmas informações escritas em braile; b) conter apenas uma oração – uma sentença completa, com sujeito, verbo e predicado, nesta ordem; c) estar na forma ativa e não passiva; d) estar na forma afirmativa e não negativa; e) estar escritos na sequência das ações, enfatizando a maneira correta de se realizar uma tarefa, conforme a ABNT NBR 9050:2015, apenas encontrando um plano em braile no resumo histórico do Parque encontrados nas dependências do Parque da Jaqueira, conforme Figura 160.

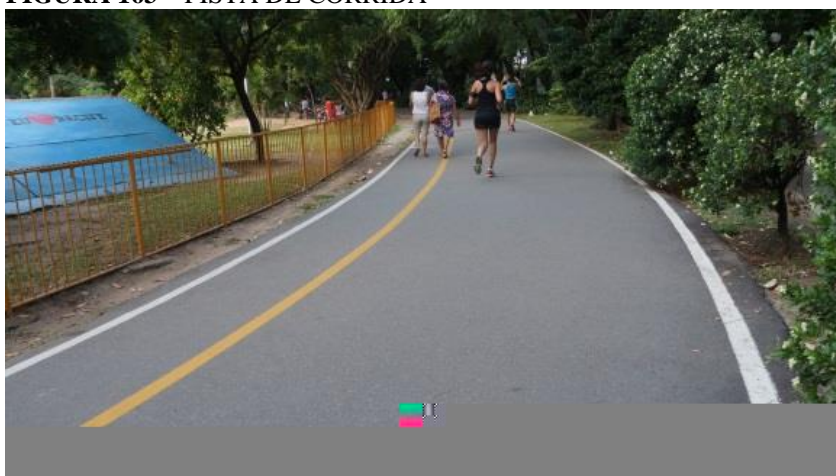
**FIGURA 163 – PISTA DE CORRIDA**

Baseado em Cambiaghi (2007), referente às necessidades específicas dos deficientes visuais, todas as áreas de circulação devem ser feitas com materiais e equipamentos exclusivos para o acesso seguro dos usuários portadores de deficiência. O percurso da pista deve ser regular, sem obstáculos ou imperfeições no piso, contudo a pista apresenta ausência de piso tátil e alerta, conforme demonstra a Figura 163.

Um dos tipos de piso mais adequados, baseado nas NBR 9050:2015, é o **intertravado**, pois, além de apresentar baixa manutenção e vida longa, é ideal para a circulação de cadeira de rodas. Ao longo de toda a pista, devem ser colocados os **podotáteis**, que são em alto-relevo, com textura e volumetria especiais para deficientes visuais. O parque não possui esses tipos de pisos.

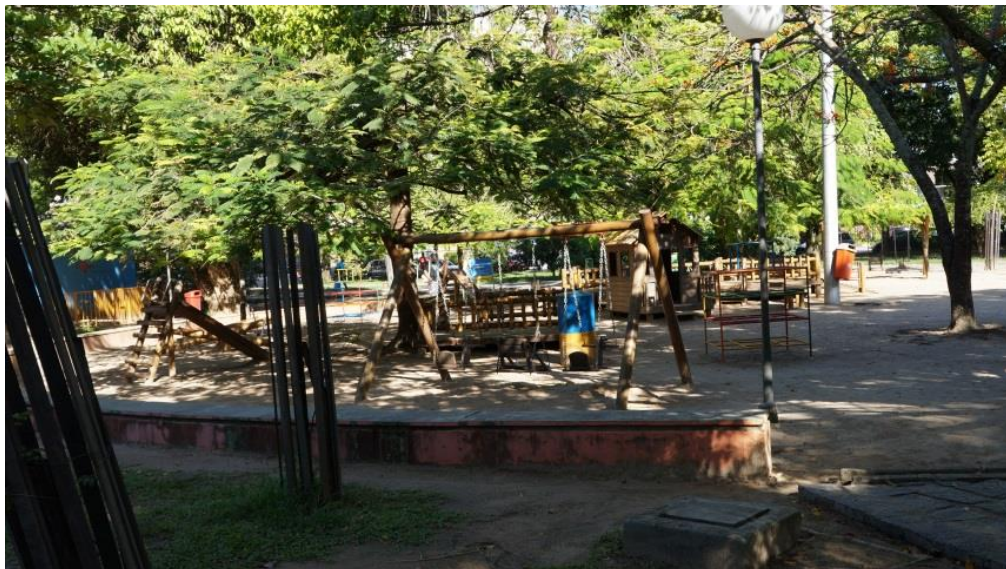
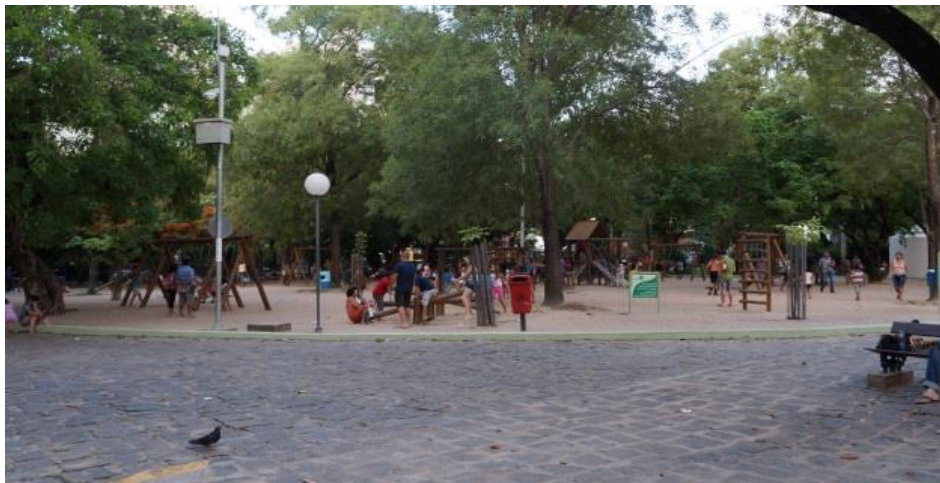
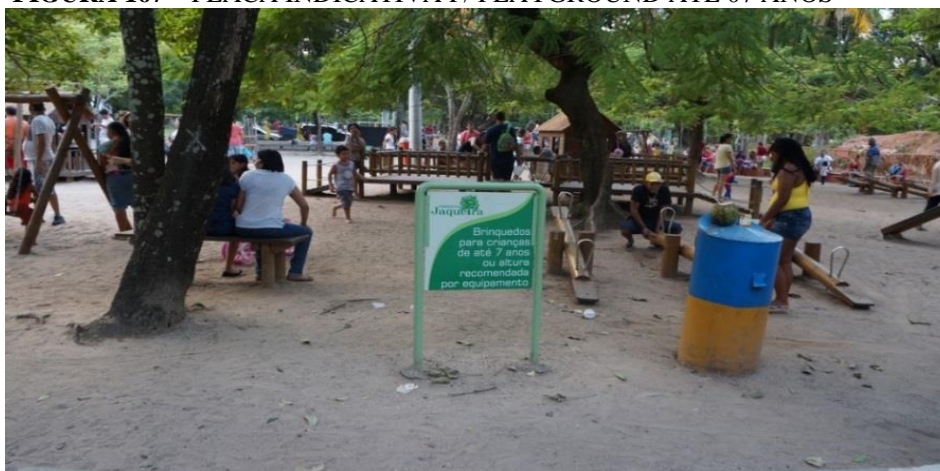
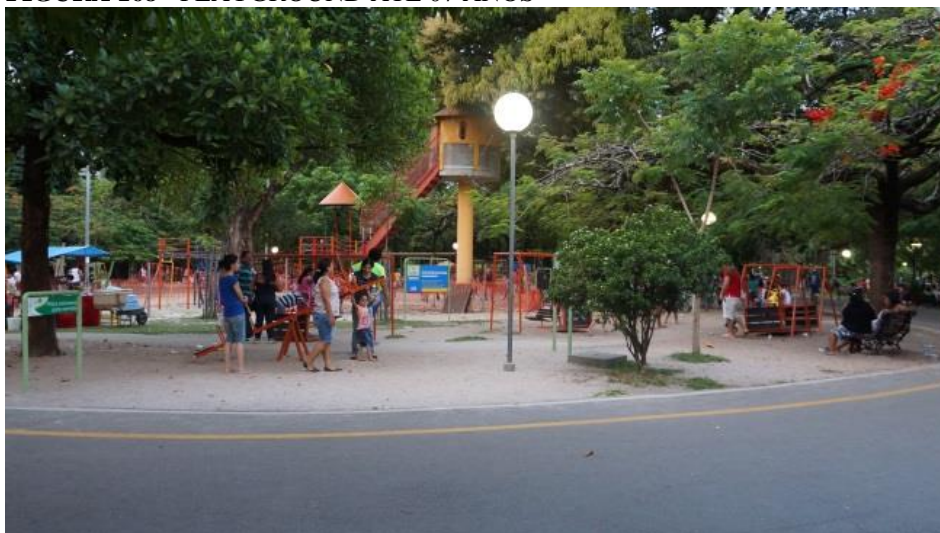
O Projeto de Lei 3750/08, exige que playgrounds e parquinhos de todo o País tenham brinquedos adaptados para crianças com deficiência, devendo haver a elaboração de playgrounds inclusivos, contudo, no Parque da Jaqueira não existe o cumprimento desta norma conforme a Figura 164 a 175.

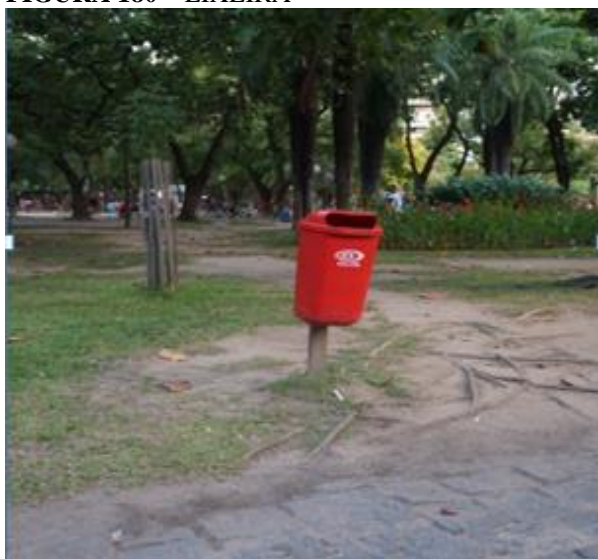
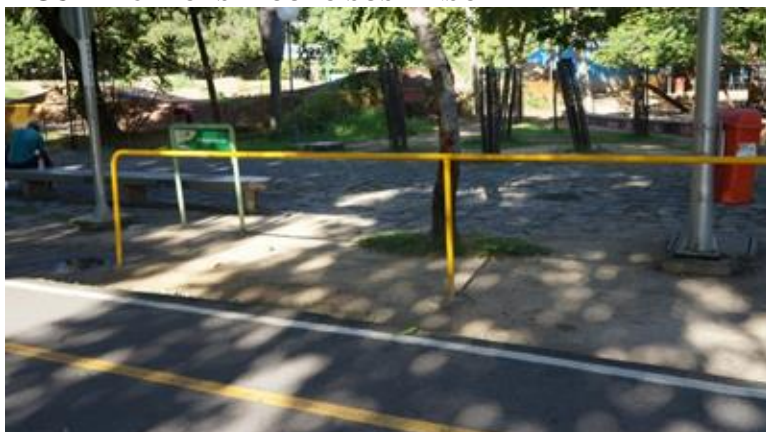
**FIGURA 180 – LIXEIRA**

Obstáculos suspensos devem estar entre 0,60 cm e 2,10 cm de altura do piso acabado, que tenham o volume maior na parte superior da base, contudo a superfície em volta do objeto não está sinalizada em um raio mínimo de 0,60 cm, também não apresenta rebaixamento de calçadas, em cor contrastante com a do piso, com largura de 0,20 cm a 0,50 cm e afastada 0,50 cm do término da rampa, conforme demonstra Figura 180 e 181.

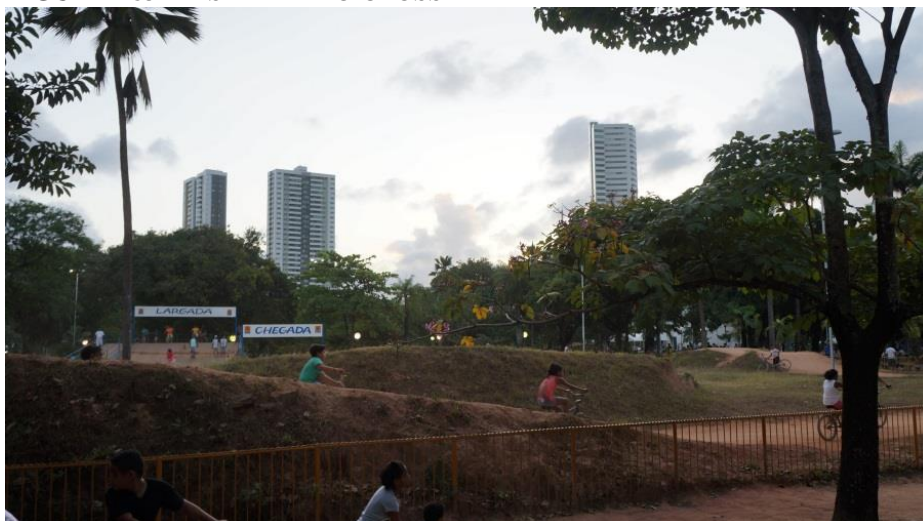
**FIGURA 183 – PISTA DE BICICLOSS**

Para exercícios com movimentos de baixa e moderada intensidade dos exercícios, no Parque Santana, para indivíduos de mobilidade reduzida (obesos e idosos), possui academia em voltada principalmente para esse público. Planejados para oferecer exercícios leves a moderados, com barras paralelas, ergonomia (cadeiras com pedais), senta e levanta a rampa-escada de reabilitação (para dedos e braços), que se encontra em não conformidade com ABNT NBR 9050/15, como demonstra a Figura 183 e conformidade parcial, como demonstra a Figura184.

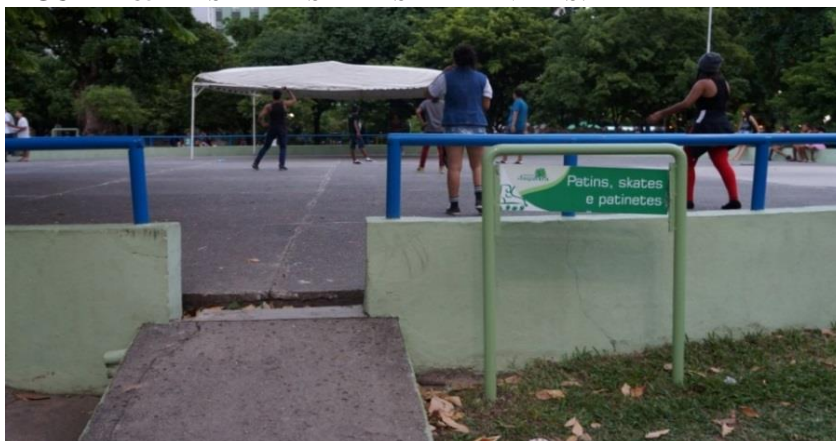
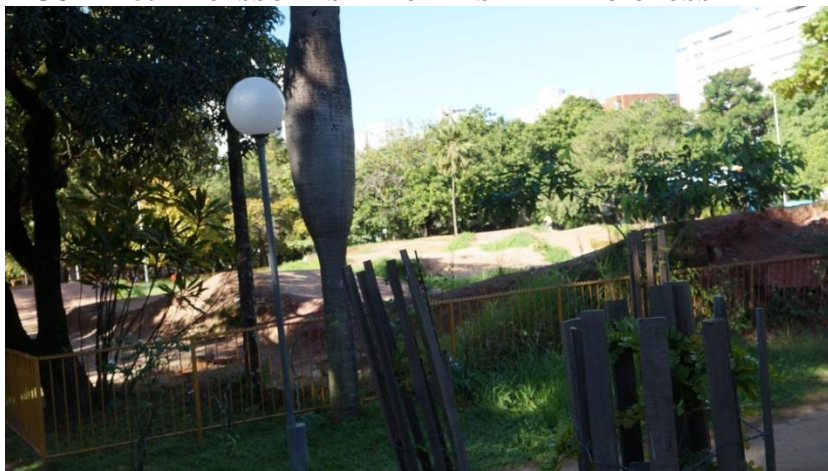
**FIGURA 185 – PISTA DE SKATES E PATINETES.**

Quanto à existência de locais para a prática de esporte e lazer, o Parque disponibiliza de uma quadra de Skaites e a Pista de bicicloss, conforme Figuras 185 e 186.
