**DIRETRIZES DE ACESSIBILIDADE COMO ESTRATÉGIA DE  
CONSERVAÇÃO DOS SÍTIOS HISTÓRICOS:  
RECOMENDAÇÕES PARA O SETOR A DO SÍTIO  
HISTÓRICO DE OLINDA-PE**

Trabalho de Graduação apresentado à Faculdade Damas da Instrução Cristã como parte dos requisitos para a conclusão do Curso de Arquitetura e Urbanismo, sob orientação da professora Julia da Rocha Pereira.

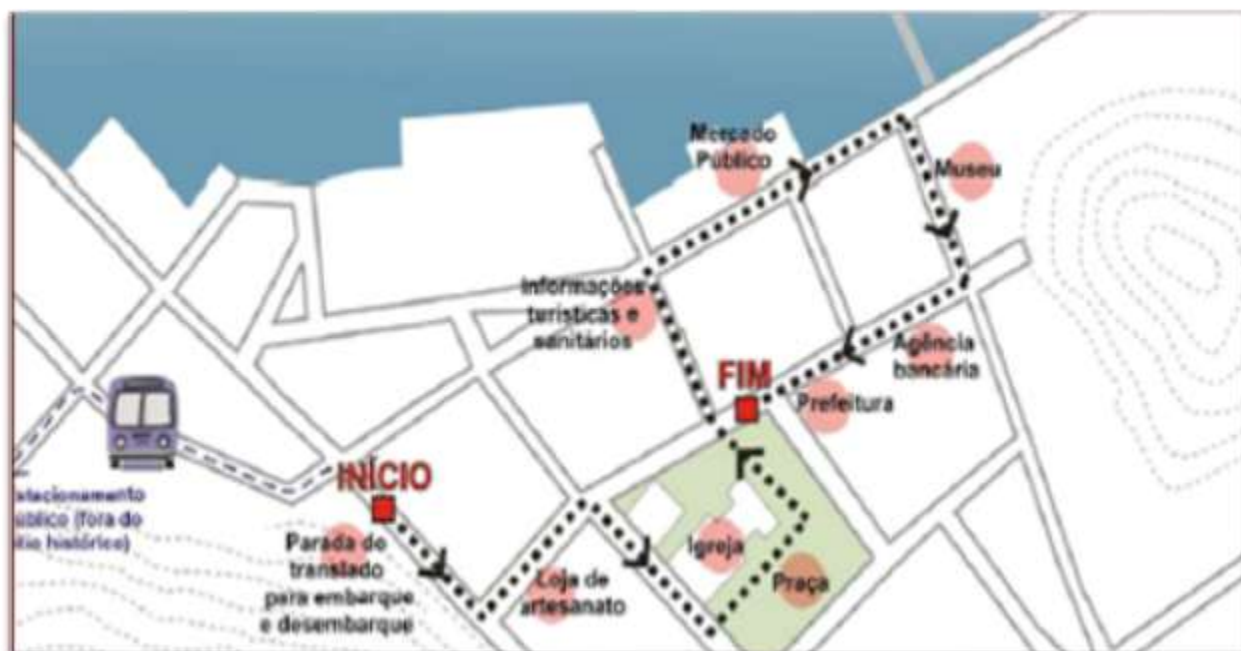
**FIGURA 6:** Exemplo de rota acessível dentro do sítio histórico.

A criação de uma rota acessível que possa partir de um estacionamento ou local de parada de transporte público/coletivo que leve até a entrada da edificação; A eliminação de fluxo de veículos em algumas áreas do sítio, para que seja levado em consideração o fluxo dos pedestres; O tempo dos semáforos deve ser previsto de acordo com a largura da via, considerando as pessoas com restrição de mobilidade. Esses semáforos devem ser dotados de dispositivos sonoros para atender as necessidades dos portadores de deficiência visual, esse sinal deve ter entre 50 a 60 dBA, ser intermitente e não estridente, e deve ser de fácil acionamento (PAIVA, 2009, p.139).

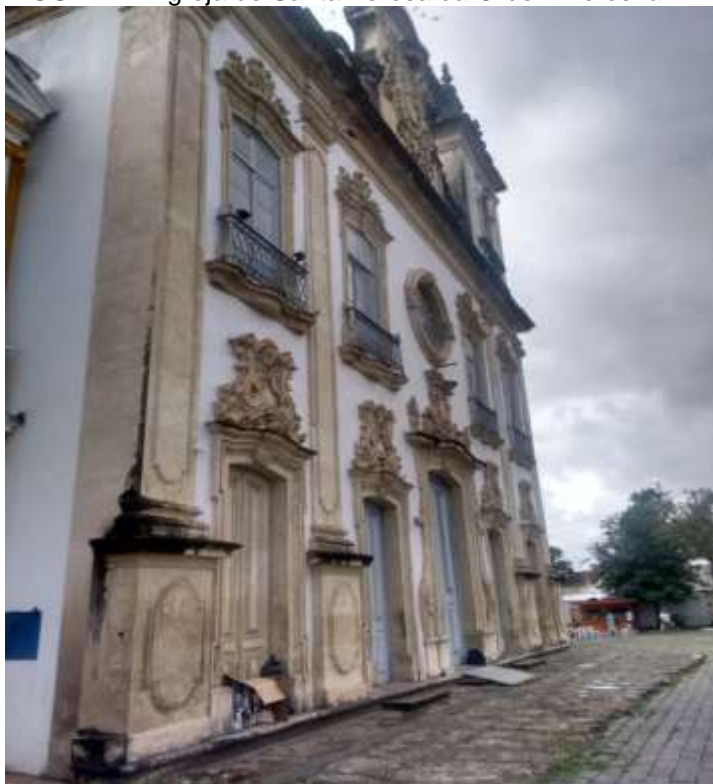
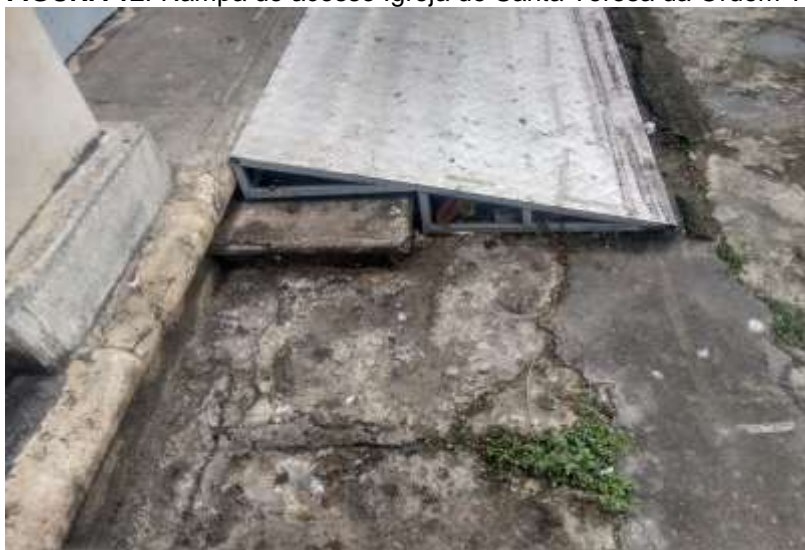
**FIGURA 11:** Igreja de Santa Teresa da Ordem Terceira.

**FIGURA 12:** Rampa de acesso Igreja de Santa Teresa da Ordem Terceira.

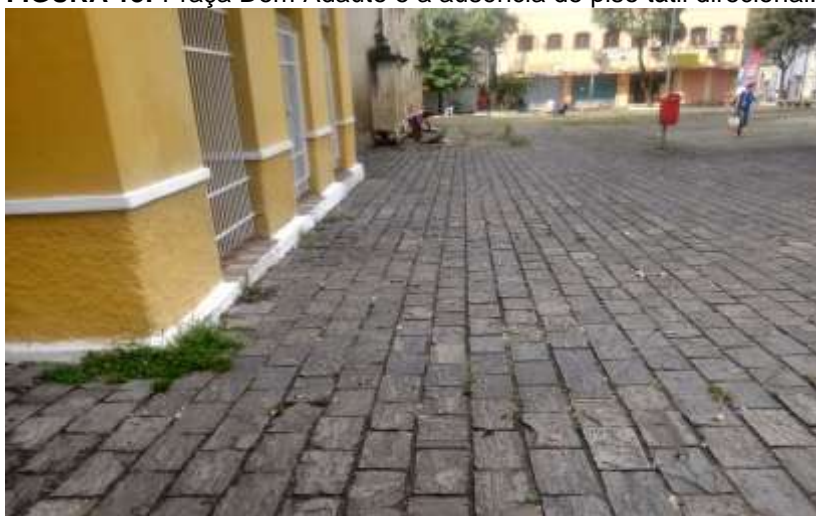
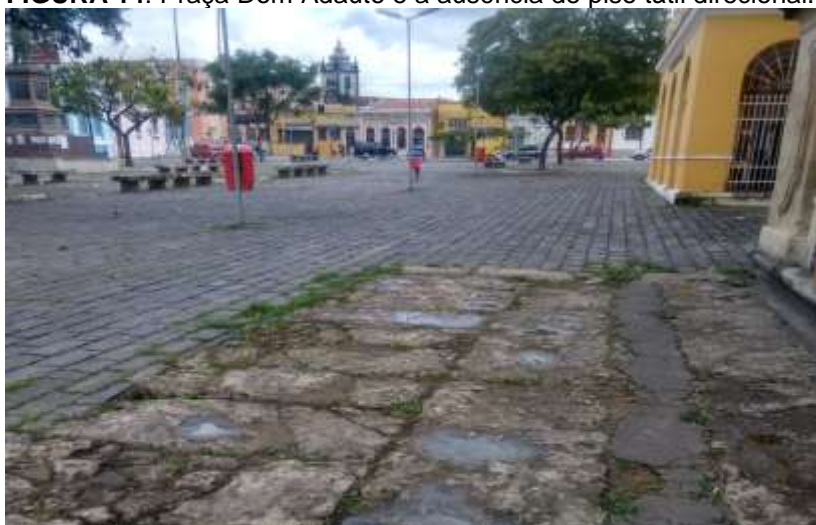
Na saída da referida igreja, percebe-se a ausência de piso tátil direcional que conduz às rampas situadas no cruzamento da Rua Visconde de Pelotas e a Avenida Dom Pedro I, além da ausência do piso de alerta para indicar o meio-fio. As rampas situadas nos cruzamentos citados não são acessíveis, nelas encontram-se algumas barreiras arquitetônicas, como por exemplo: balizadores situados no meio fio da praça que passam no meio da rampa (Figura 15). O exemplo citado evidencia a não compatibilização das medidas públicas adotadas no processo de adaptação do sítio à acessibilidade com outros projetos urbanísticos, ocasionando para o usuário um percurso inseguro do ponto de vista da acessibilidade.

**FIGURA 13:** Praça Dom Adauto e a ausência de piso tátil direcional.

**FIGURA 14:** Praça Dom Adauto e a ausência de piso tátil direcional.

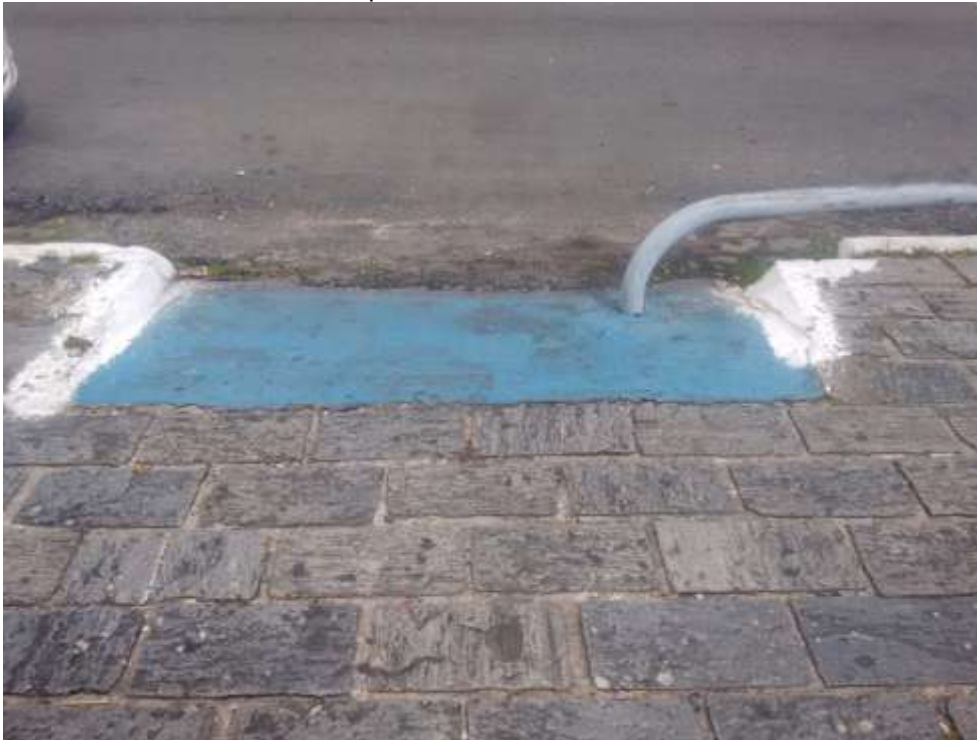
**FIGURA 15:** Obstáculo na rampa.

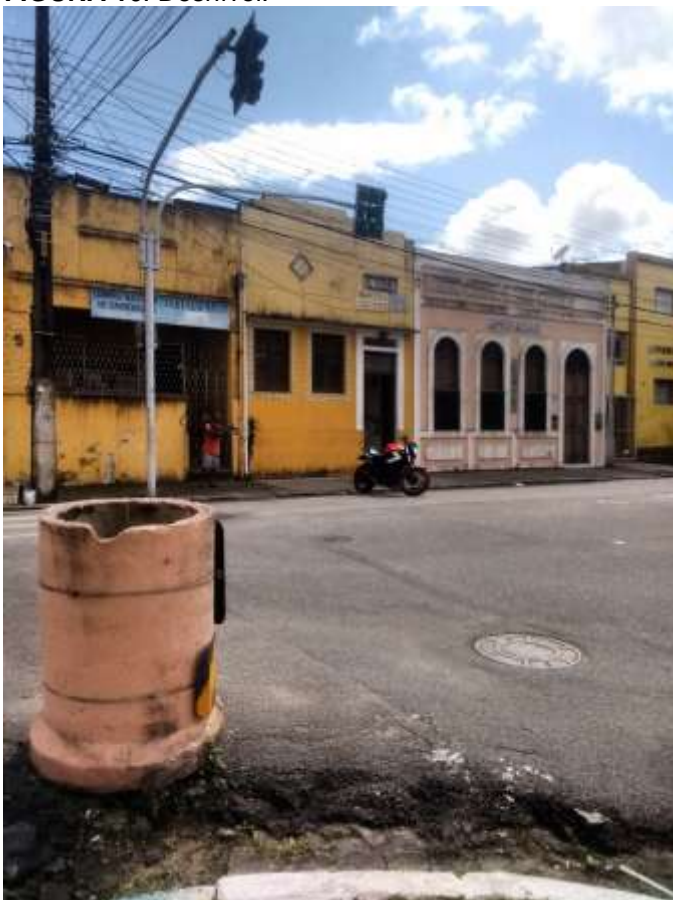
**FIGURA 16:** Desnível.

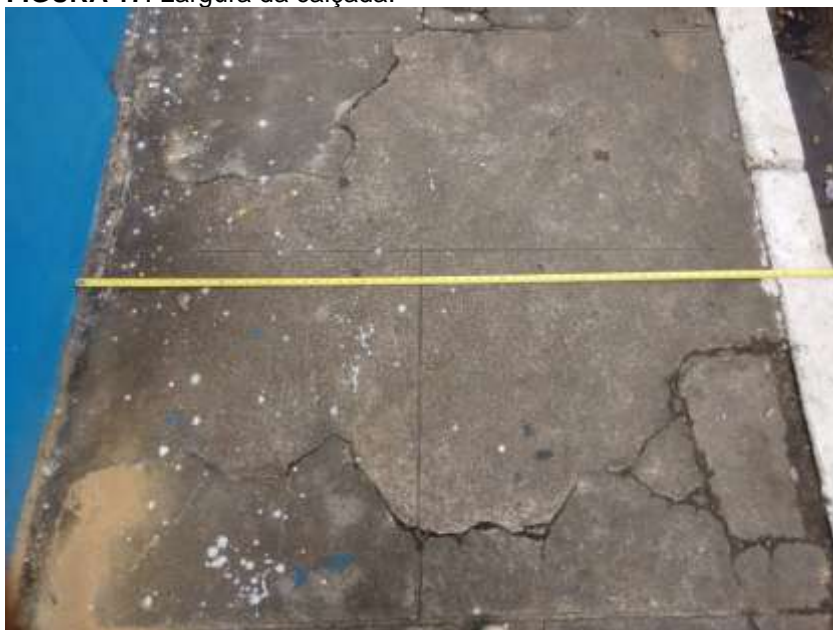
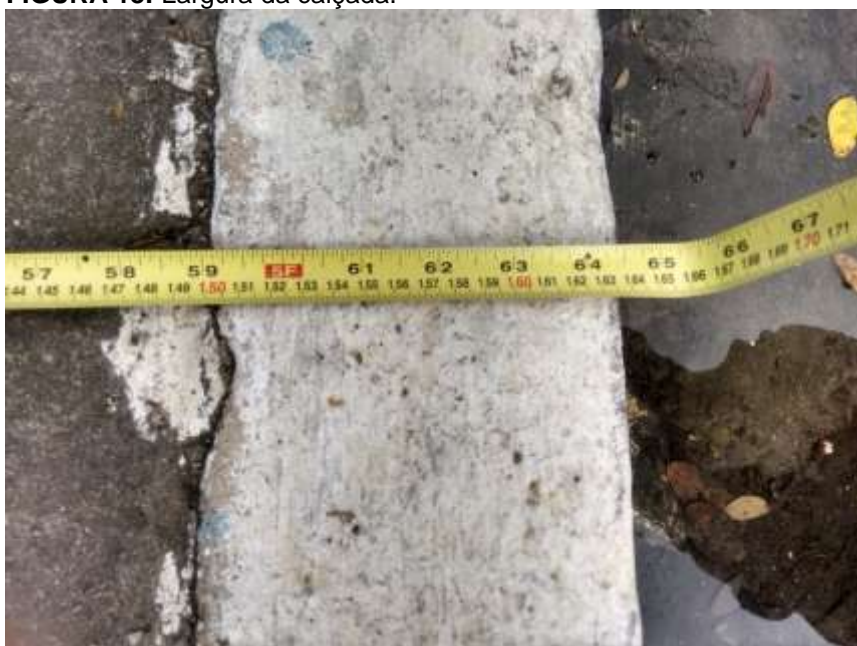
Ao sair da Igreja de Santa Teresa da Ordem Terceira, caminhando sentido Convento de São Francisco, constata-se que as calçadas têm uma largura padrão de 1,60m, que atendem à largura mínima recomendada pela NBR 9050/2015, porém o tráfego de duas pessoas é inviabilizado, pois no meio das calçadas são locados postes de iluminação (Figura 19).

**FIGURA 17:** Largura da calçada.

**FIGURA 18:** Largura da calçada.

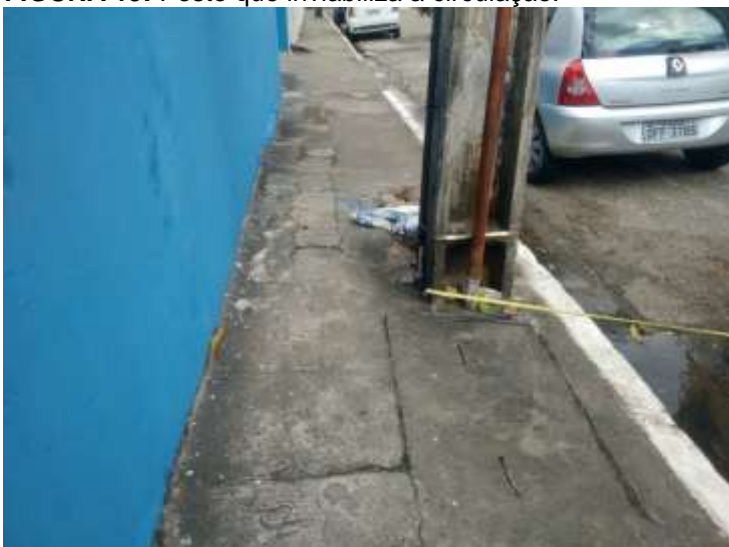
**FIGURA 19:** Poste que inviabiliza a circulação.

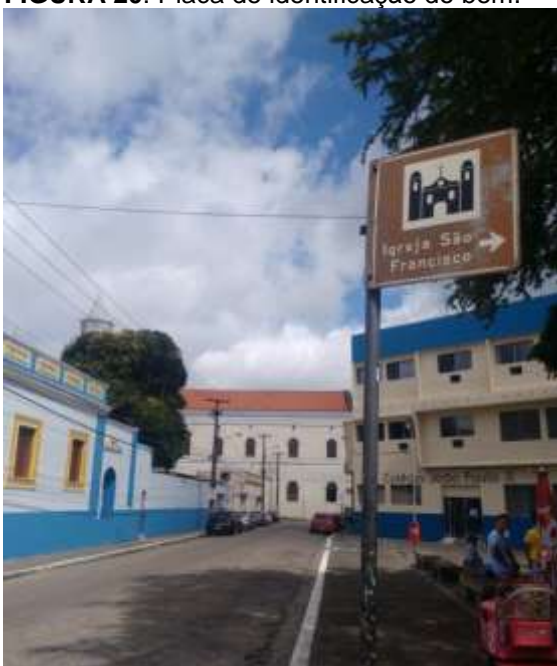
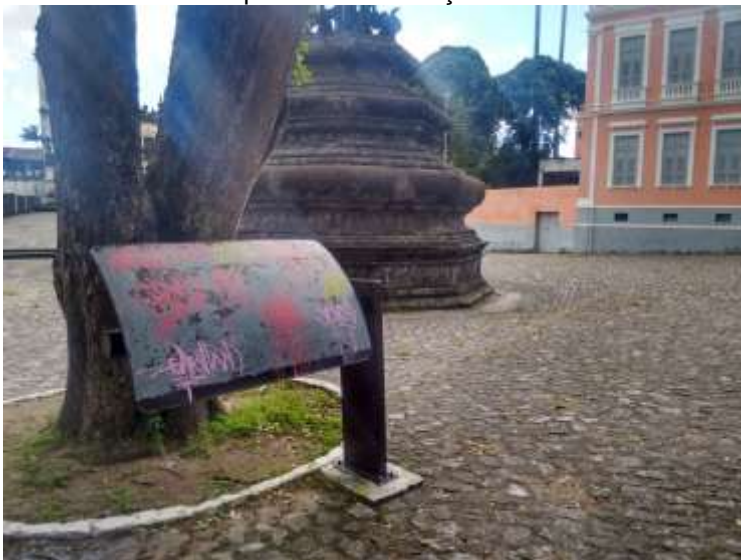
Ao chegar ao Adro do Convento de São Francisco existe uma extensa distância até chegar à edificação (Figura 21), nesse percurso é perceptível a ausência de qualquer tipo de indução acessível, e informações que facilitem o entendimento do bem, apenas encontra-se uma placa informando o nome do convento, e o totem informativo que descreve a edificação, placa esta que se encontra, no momento, ilegível devido à ação do tempo e aos atos de vandalismo.

**FIGURA 20:** Placa de identificação do bem.

**FIGURA 21:** Adro e placa de Informação.

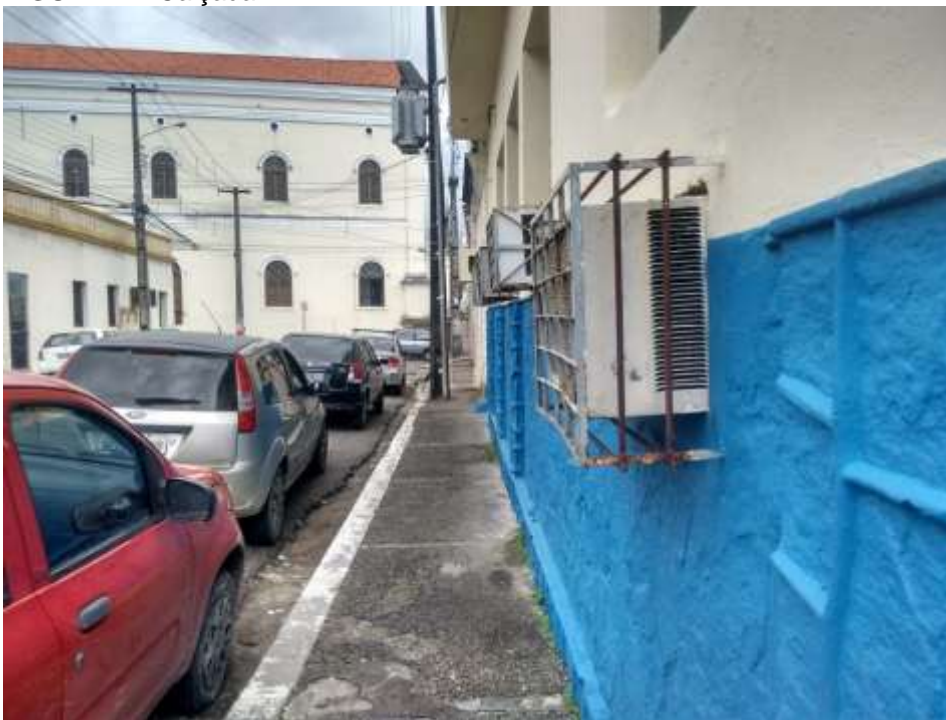
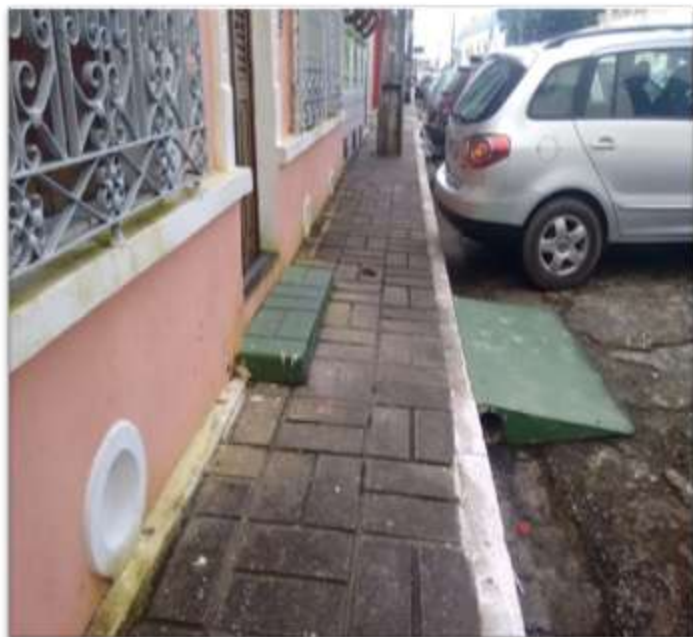
Ao caminhar no sentido da Catedral Basílica Nossa Senhora das Neves pela calçada do lado direito, percebe-se uma calçada completamente irregular com diferentes níveis e materiais de revestimento, além dos postes que inviabilizam a livre circulação de pessoas com deficiência ou mobilidade reduzida, como também a ausência de piso tátil, e caixas de ar-condicionado que sacam das edificações deixando o local inseguro para transitar (Figura 22).

**FIGURA 22:** Calçada.

**FIGURA 23:** Calçada irregular.

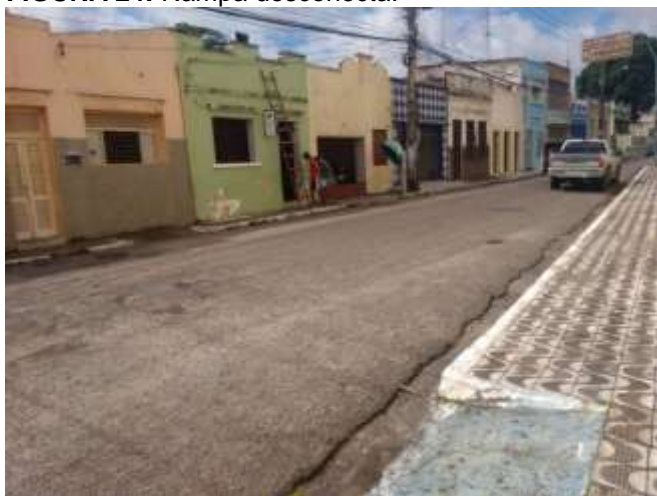
**FIGURA 24:** Rampa desconecta.

Dando continuidade ao trajeto no sentido da Catedral Basílica Nossa Senhora das Neves, ao cruzar a Av. Dom Pedro I com a Praça Dom Eudorico, percebe-se uma rampa que dá acesso à via e a ausência de uma rampa paralela a ela na calçada oposta. As rampas desconectadas e não sinalizadas oferecem um risco ainda maior ao seu usuário, visto que ao descer de uma rampa, ele não tem por onde subir do outro lado (Figura 24, 25 e 26). Entre a Basílica de Nossa Senhora das Neves e Mosteiro de São Bento a ausência de sinalização adequada, torna o passeio confuso para portadores de baixa visão ou com mobilidade reduzida (Figura 27).

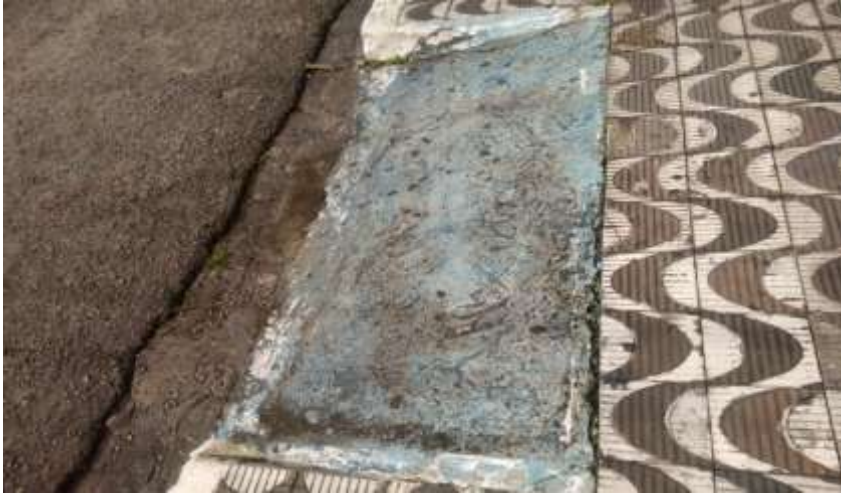
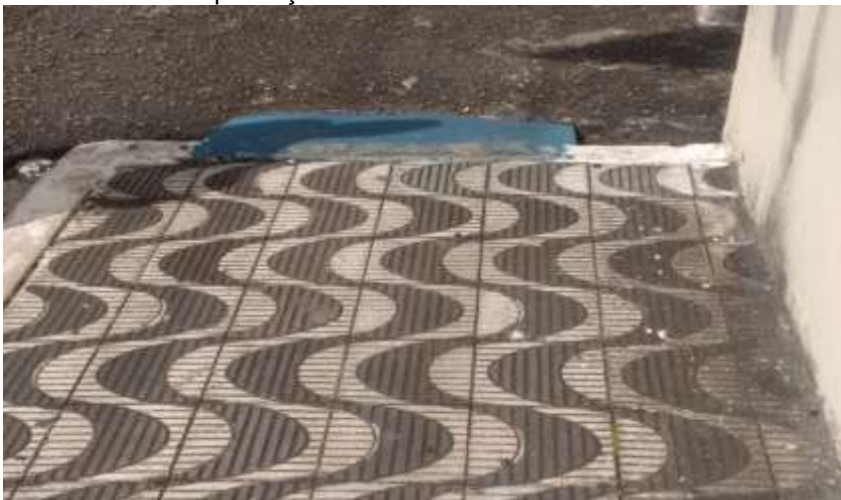
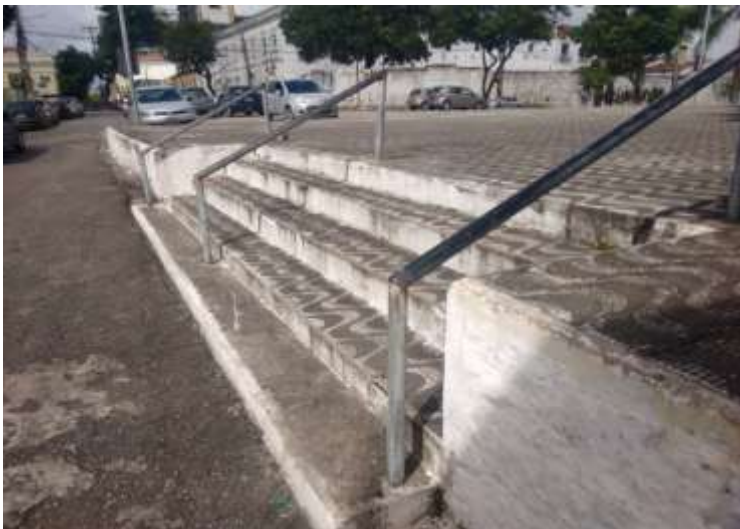
**FIGURA 25:** Rampa calçada da Basílica de Nossa Senhora das Neves.

**FIGURA 26:** Rampa calçada da Basílica de Nossa Senhora das Neves.

**FIGURA 27:** Escadaria Basílica de Nossa Senhora das Neves.

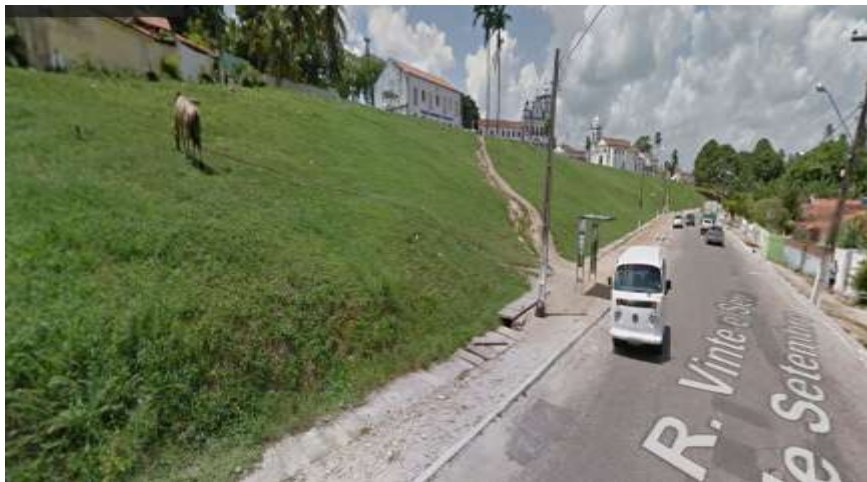
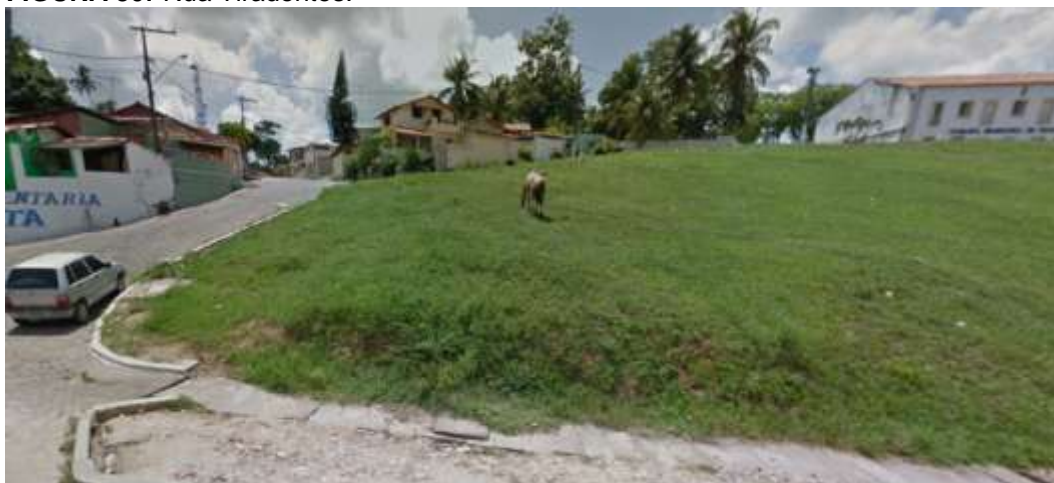
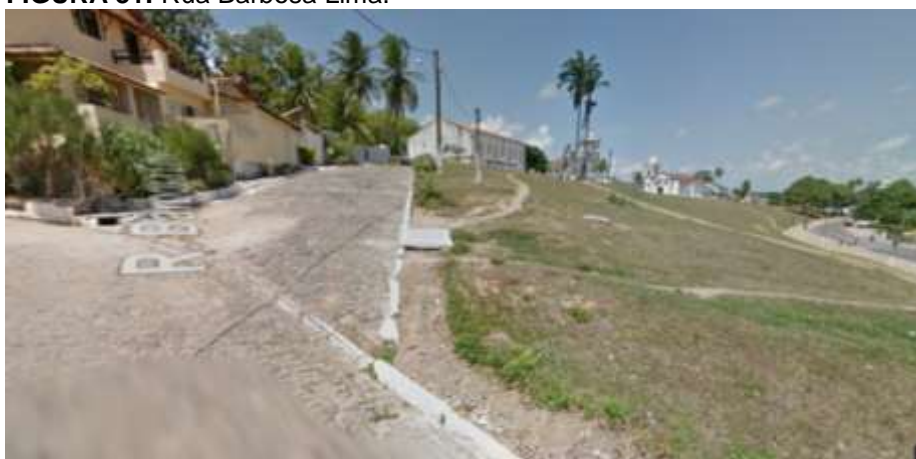
O roteiro inicia-se na Rua Vinte e Sete de Setembro e segue sentido a Rua Barbosa Lima (Figura 29, 30 e 31). Ao caminhar o observador percebe a ausência de qualquer elemento facilitador do acesso à colina. As calçadas além de serem irregulares, possuem barreiras arquitetônicas, como por exemplo, os postes de iluminação e galerias expostas.

A Rua Tiradentes conecta a Rua Vinte de Setembro à Rua Barbosa Lima. No trecho, nota-se a ausência de calçada com sinalização adequada e elementos no piso que causem menos impacto aos usuários com cadeira de rodas ou carrinhos de bebê. Esses elementos são importantes na implantação da acessibilidade, sobretudo em sítios históricos as ações a serem adotadas tem que prever a preservação do traçado e dos materiais de revestimento existentes.

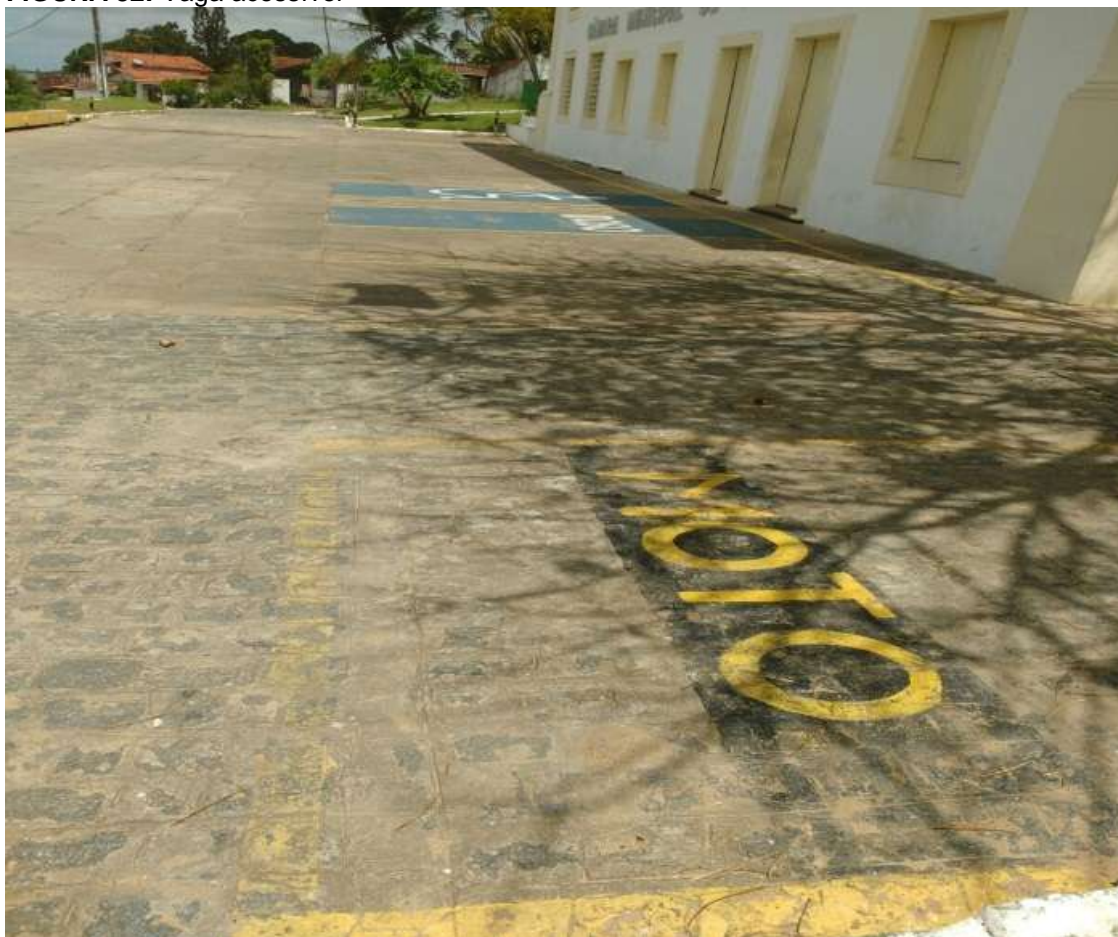
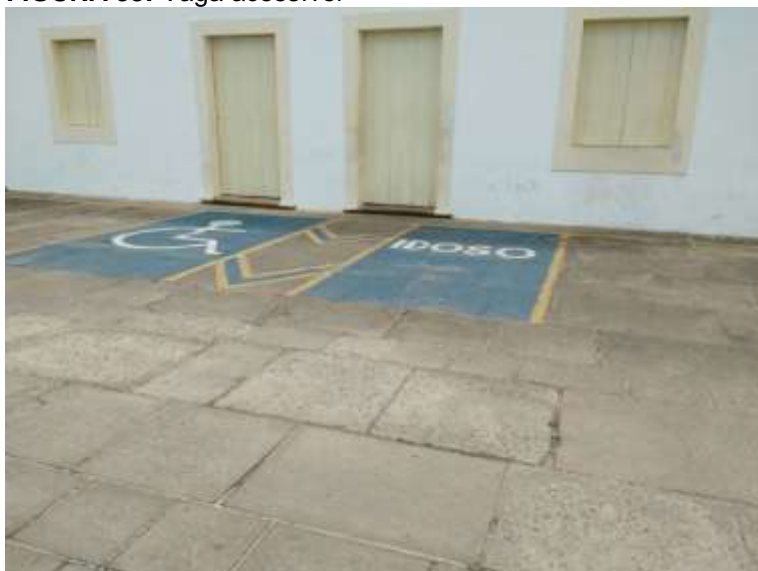
Ao chegar à Rua Barbosa Lima, encontra-se a Câmara Municipal de Igarassu (PE), o acesso principal ao público possui seis vagas de estacionamento mais uma vaga acessível (Figura 32). Ao analisar o funcionamento da vaga acessível, o observador percebe que o desembarque da pessoa com mobilidade reduzida é realizado em frente à entrada principal da câmara municipal, ou seja, não existe uma alternativa onde o pedestre acesse a edificação de forma livre de obstáculos, sem causar constrangimento ao usuário que esteja embarcando/desembarcando da vaga acessível (Figura 33). O local contempla as vagas destinadas a veículos conduzidos por idosos, que segundo a Lei Federal nº 10.741 (2003) que dispõe o Estatuto do Idoso, regulamenta em seu art. 41, que é obrigatório serem destinadas cinco por cento das vagas de estacionamento de uso público a vaga de idosos.

**FIGURA 32:** Vaga acessível

**FIGURA 33:** Vaga acessível

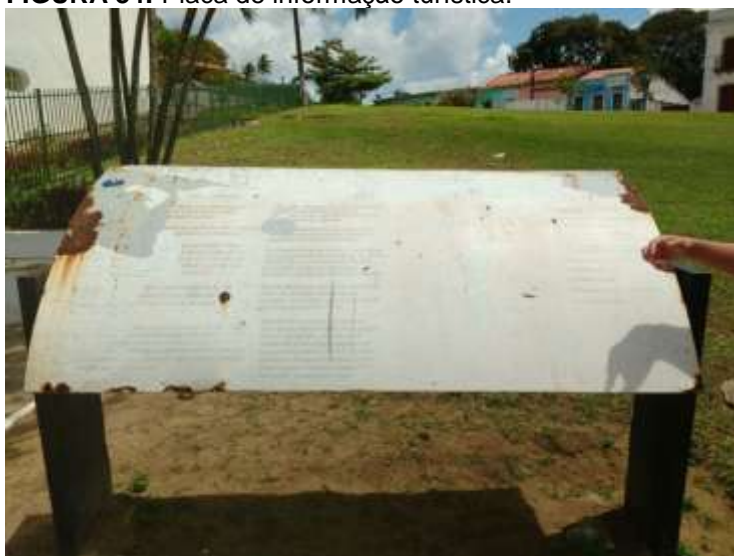
Ao lado da Câmara Municipal, a placa de informação situada na Rua Barbosa Lima encontra-se deteriorada por ação do tempo, sem nenhum tipo de conservação, dificultando o entendimento do observador (Figura 34).

**FIGURA 34:** Placa de informação turística.

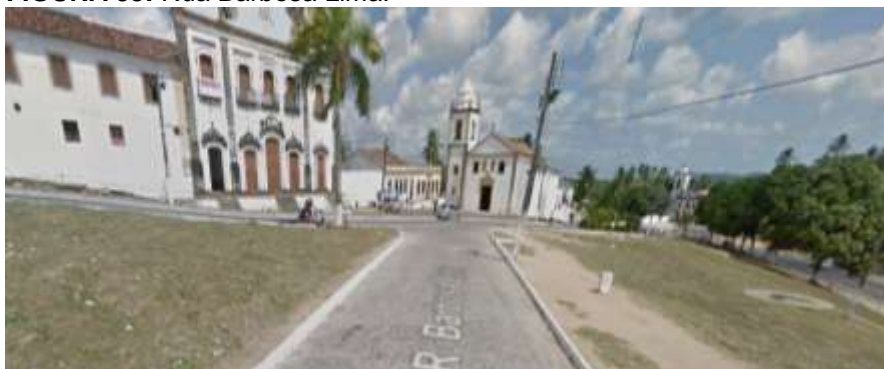
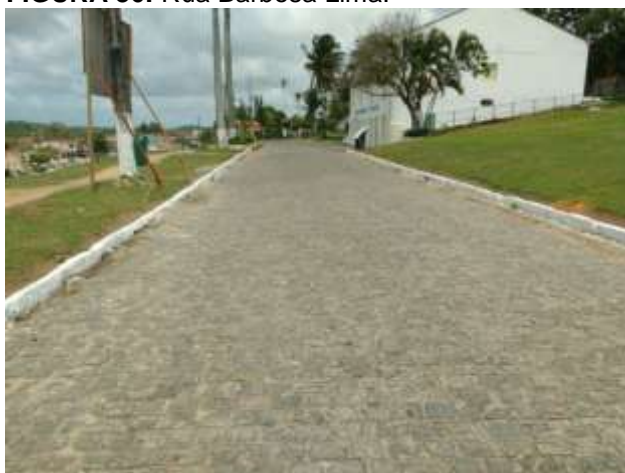
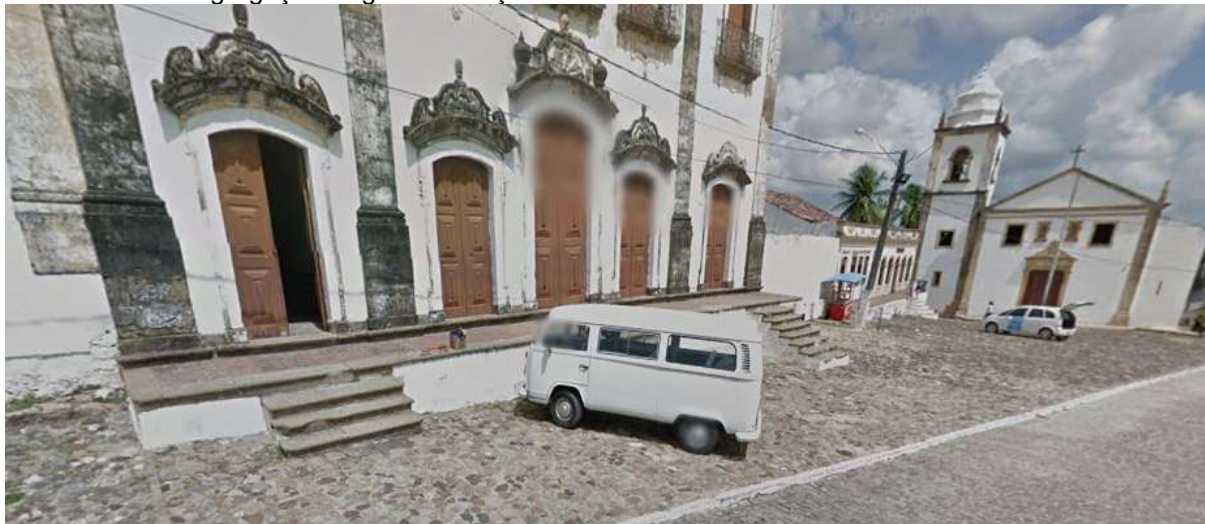
oferecendo aos usuários uma segunda alternativa acessível (Figura 35, 36, 37, 38 e 39).

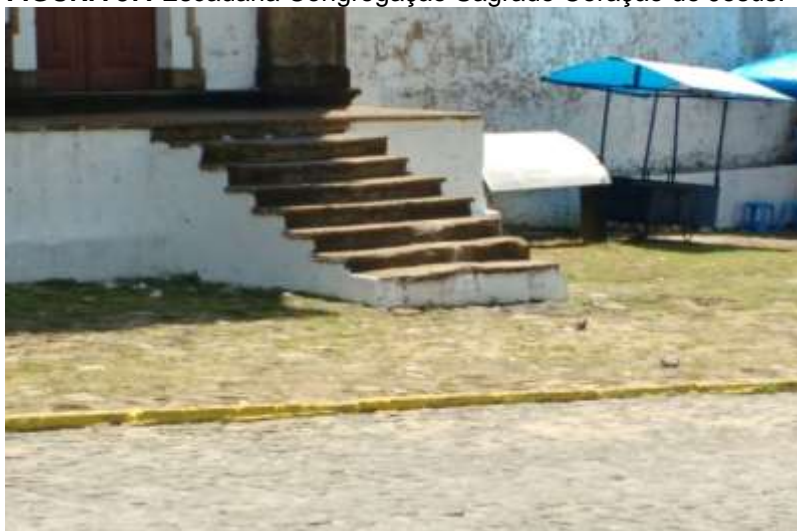
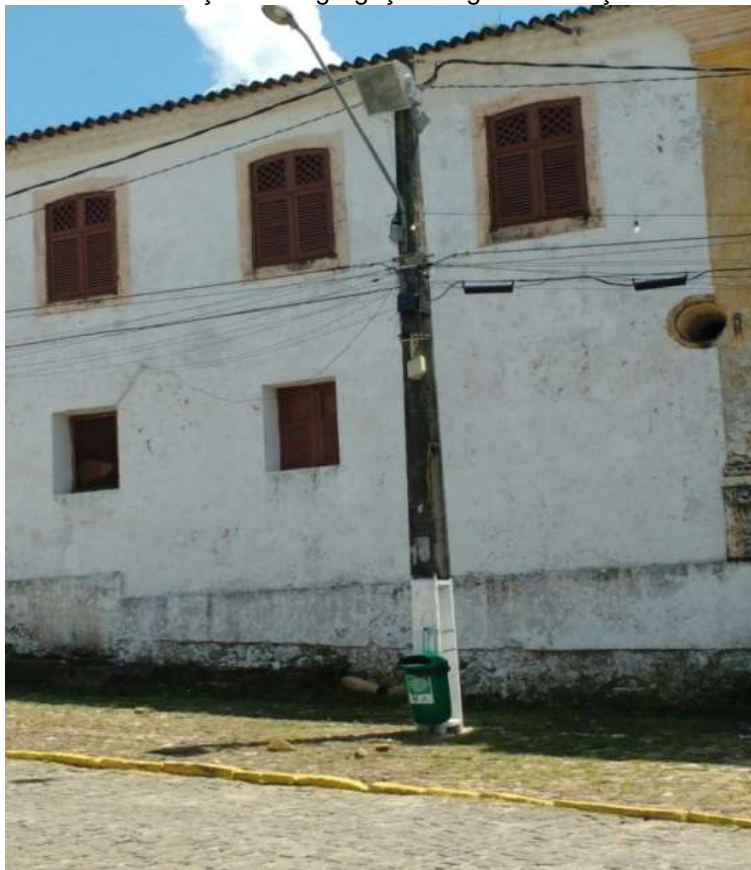
O trajeto sentido Congregação Sagrado Coração de Jesus, do ponto de vista da acessibilidade, encontra-se nas mesmas condições da Rua Tiradentes, com ausência de calçadas, de pisos direcionais, e de sinalização adequada. O acesso à edificação é difícil, visto que a mesma é acessada apenas por escadaria, não

**FIGURA 37:** Escadaria Congregação Sagrado Coração de Jesus.

**FIGURA 38:** Calçada Congregação Sagrado Coração de Jesus.

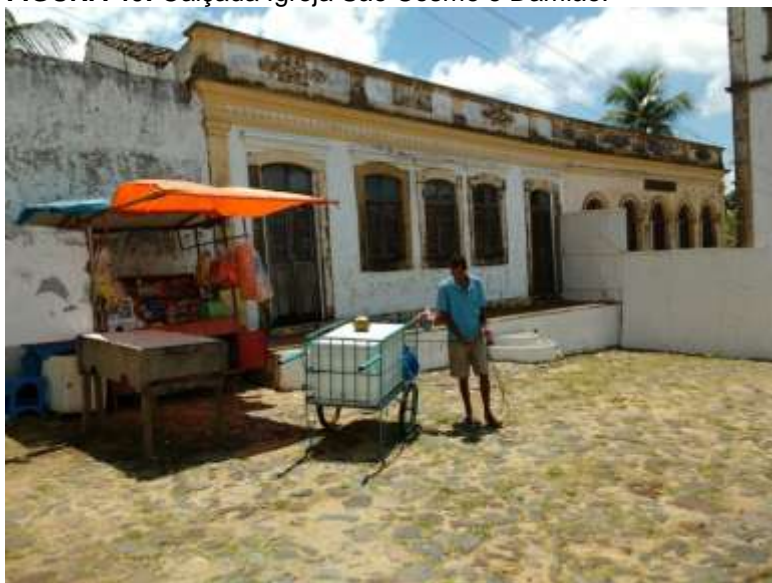
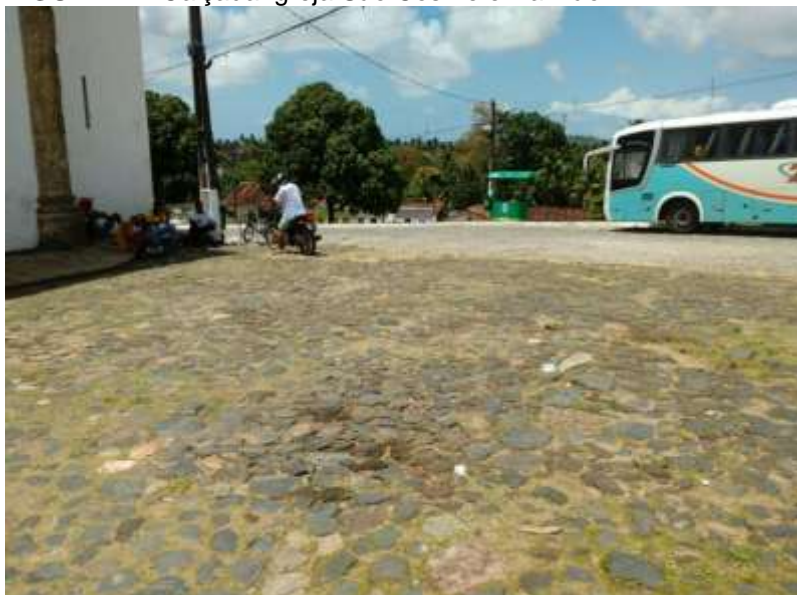
Nestas mesmas condições, o trajeto continua até a Igreja de São Cosme e Damião, com a ausência de mecanismos que favoreçam acessibilidade adequada a todas as pessoas, tanto nos acessos às edificações, quanto no percurso urbano (Figura 40 e 41).

**FIGURA 40:** Calçada Igreja São Cosme e Damião.

**FIGURA 41:** Calçada Igreja São Cosme e Damião.

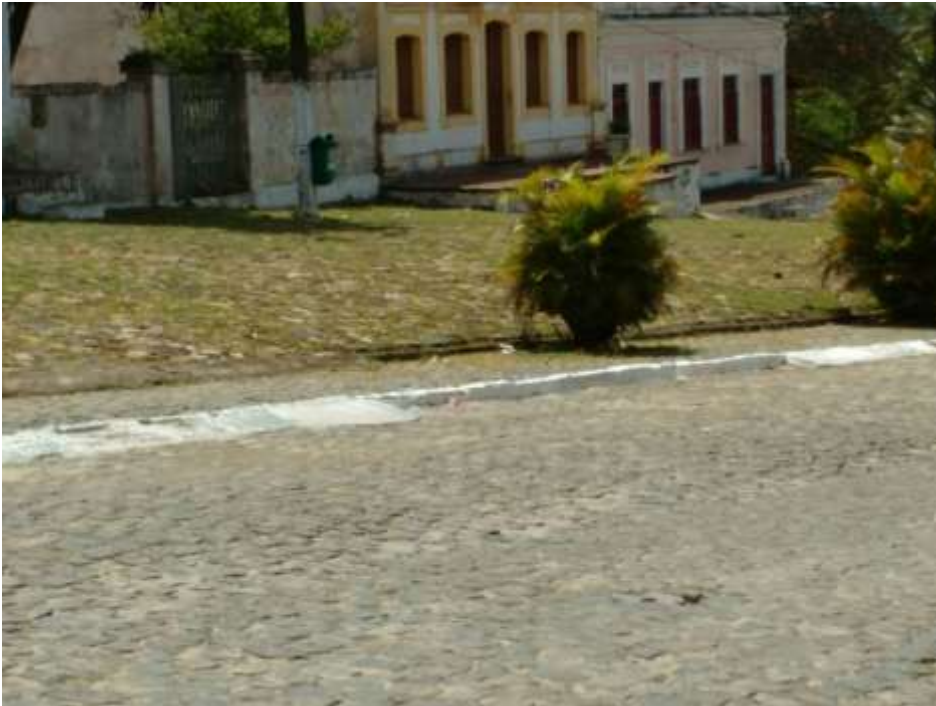
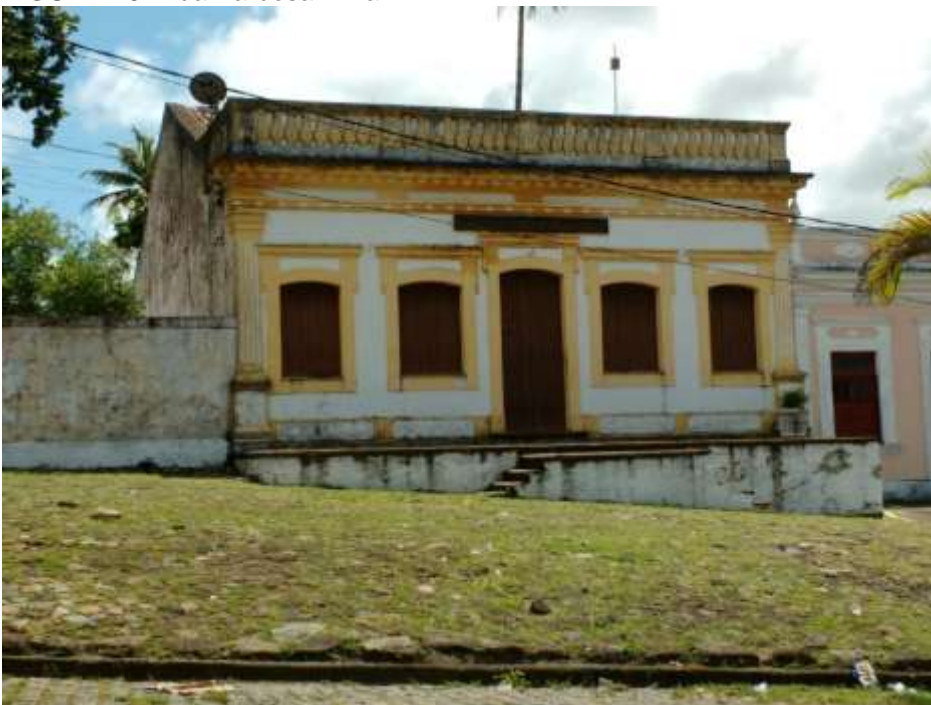
Ao sair da Igreja de São Cosme e Damião, descendo a colina pela Rua Barbosa Lima sentido a Rua Dom Barreto para chegar ao Convento Franciscano de Santo Antônio, constata-se que não é um caminho seguro a todas as pessoas do ponto de vista da acessibilidade, porque, embora as calçadas sejam mais largas, a ausência da sinalização é um ponto pertinente para que haja uma melhor compreensão do espaço urbano (Figuras 42, 43 e 44). Os mesmos problemas pontuados anteriormente são identificados ao chegar no Convento Franciscano de Santo Antônio (Figuras 45, 46, 47, e 48).

**FIGURA 42:** Rua Barbosa Lima.

**FIGURA 43:** Rua Barbosa Lima.

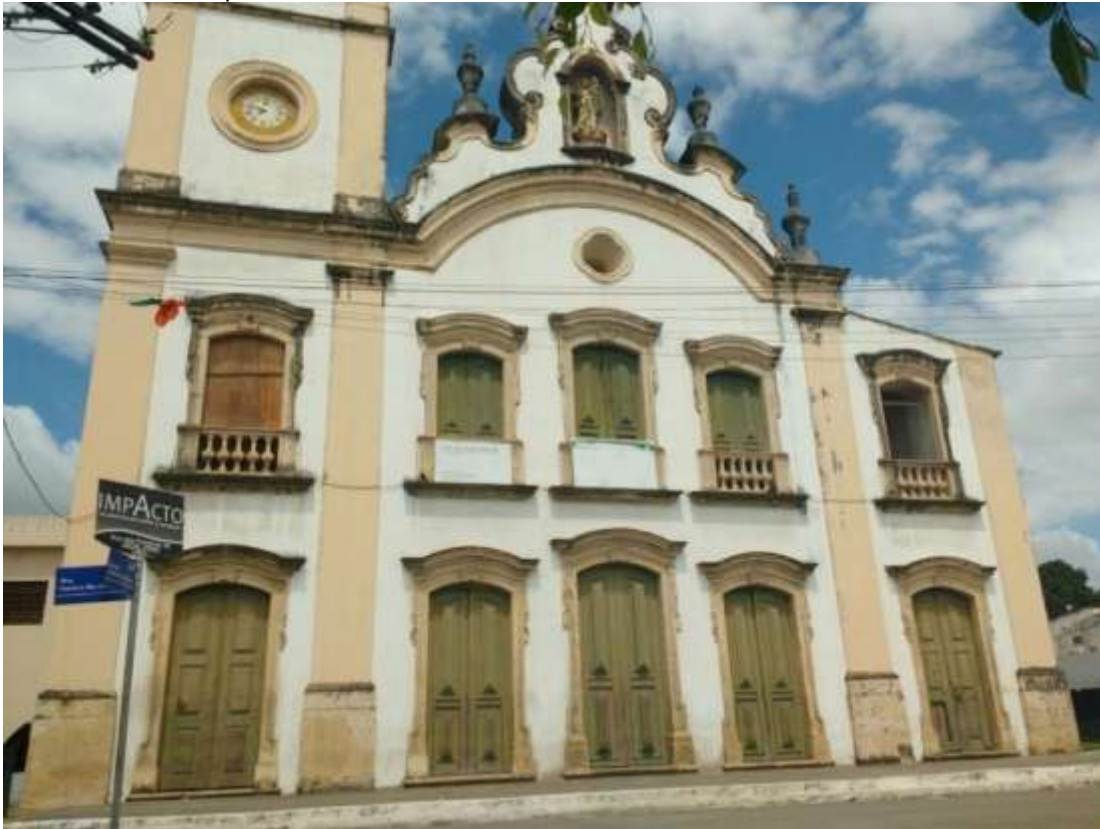
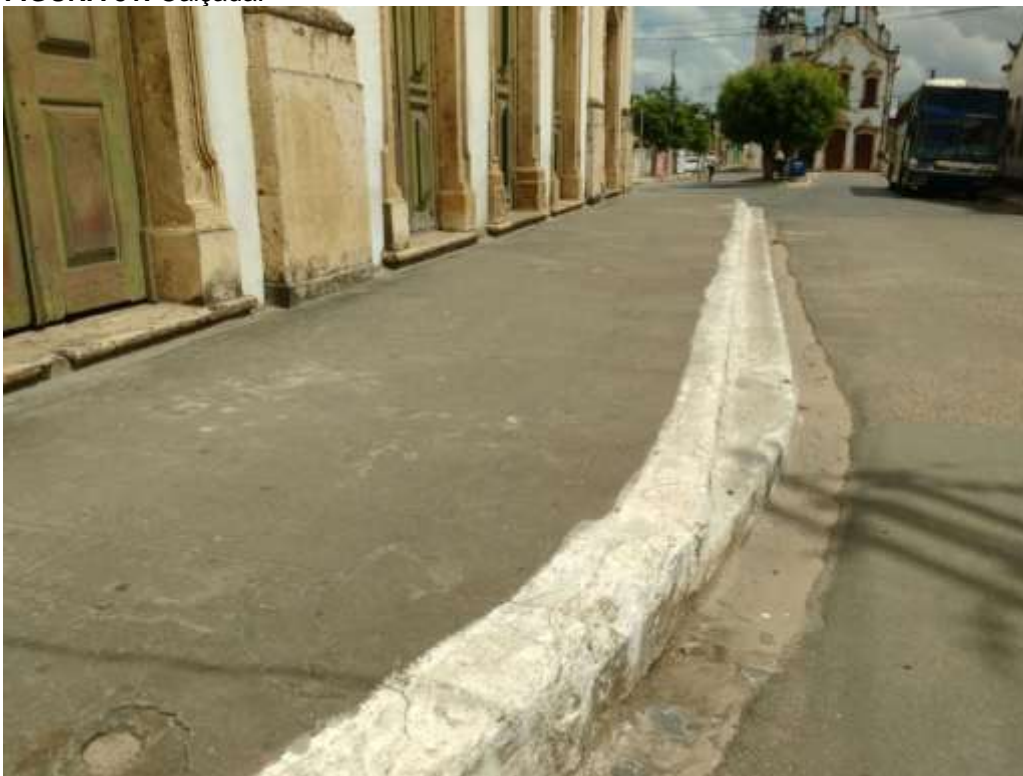
Iniciou-se o percurso pela Paróquia de Nossa Senhora do Rosário (Figuras 50 e 51) que está localizada entre a Rua da Matriz e a Rua do Rosário. É notável a ausência de informação ao visitante quanto ao bem, e a única placa informativa encontra-se deteriorada (Figura 52 e 53). Assim como o acesso à informação, as condições de mobilidade nas vias são precárias.

**FIGURA 50:** Paróquia de nossa senhora do Rosário.

**FIGURA 51:** Calçada.

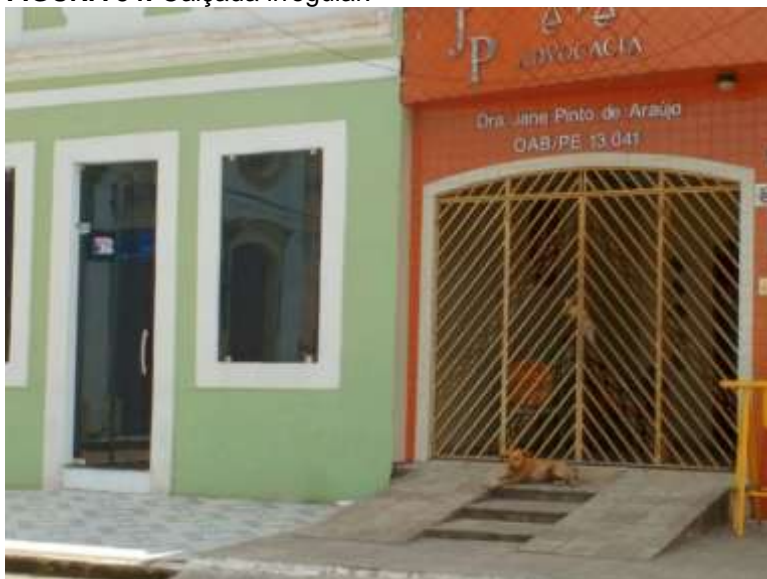
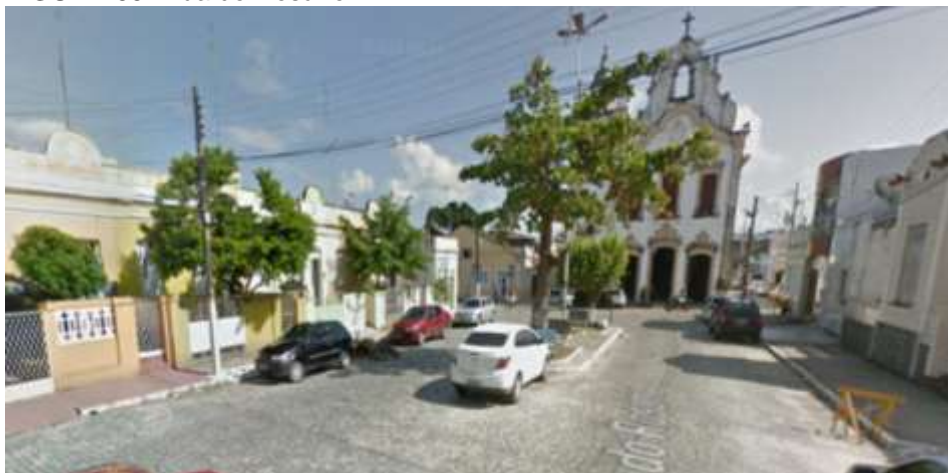
Seguindo o roteiro ainda pela Rua do Rosário até a Igreja de Nossa Senhora dos Homens Pretos, observam-se ruas e calçadas largas, com predominância do uso residencial, porém as calçadas encontram-se em diversos níveis e diferentes materiais aplicados, tornando a circulação bastante complicada (Figuras 54 e 55).

**FIGURA 54:** Calçada irregular.

**FIGURA 55:** Rua do Rosário.

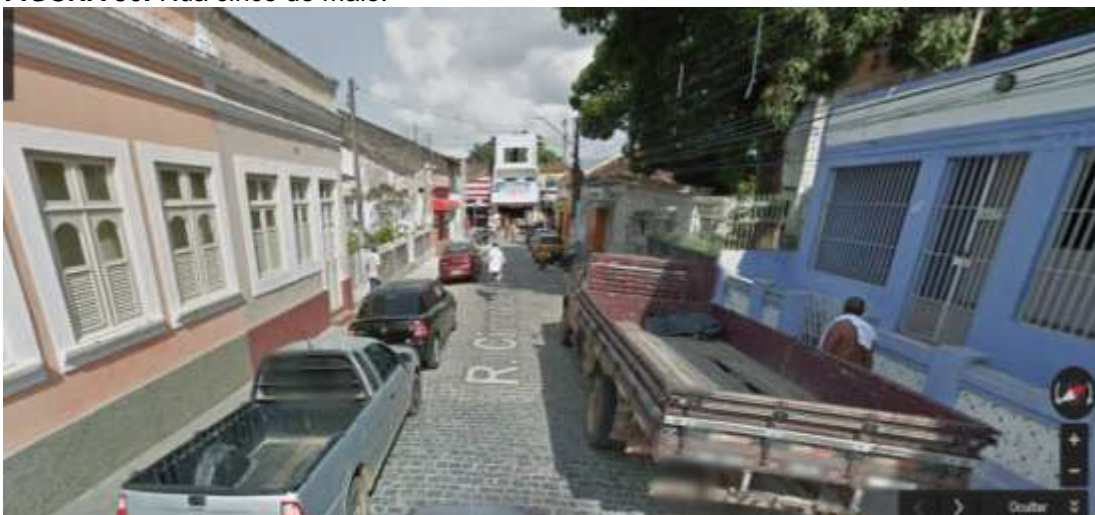
A visita segue pela Rua Cinco de Maio, sentido Igreja da Misericórdia de Goyanna, que está situada na Travessa da misericórdia (Figura 56). Esta rua é mais estreita em relação às outras ruas citadas, porém com um fluxo intenso de veículos, pois na Travessa da Misericórdia existe uma grande demanda de serviços formais e informais, o que prejudica o fluxo de pedestres nesta rua, pois as calçadas também encontram-se em diferentes níveis, sem acessibilidade adequada, fazendo com que pessoas com mobilidade reduzida não tenham por onde caminhar de forma segura.

**FIGURA 56:** Rua cinco de maio.
