**DIRETRIZES DE ACESSIBILIDADE COMO ESTRATÉGIA DE  
CONSERVAÇÃO DOS SÍTIOS HISTÓRICOS:  
RECOMENDAÇÕES PARA O SETOR A DO SÍTIO  
HISTÓRICO DE OLINDA-PE**

Trabalho de Graduação apresentado à Faculdade Damas da Instrução Cristã como parte dos requisitos para a conclusão do Curso de Arquitetura e Urbanismo, sob orientação da professora Julia da Rocha Pereira.

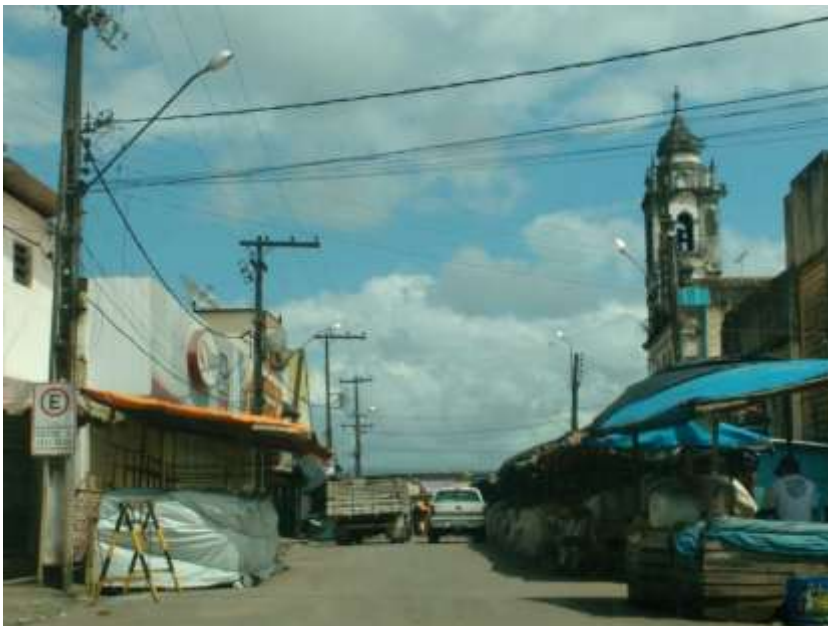
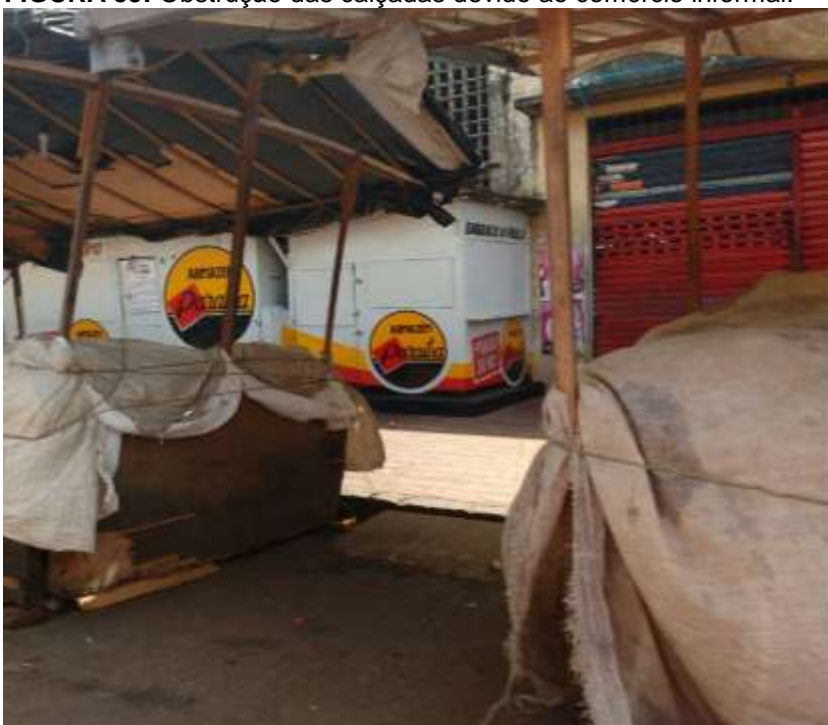
Na travessa da misericórdia, está situada a Igreja da Misericórdia de Goyanna (Figura 57), a mesma encontra-se interdita, pois passa por um processo restauração. O fluxo de comércio é intenso nessa rua, e passa até a influenciar na circulação do visitante, pois, o comércio informal (Figuras 58 e 59) se apropria do espaço público de forma irregular com barracas montadas no meio-fio das calçadas e até mesmo nas próprias calçadas, carros estacionados incorretamente, dificultando a circulação de pedestre e de outros carros.

**FIGURA 58:** Comércio informal na travessa da misericórdia.

**FIGURA 59:** Obstrução das calçadas devido ao comércio informal.

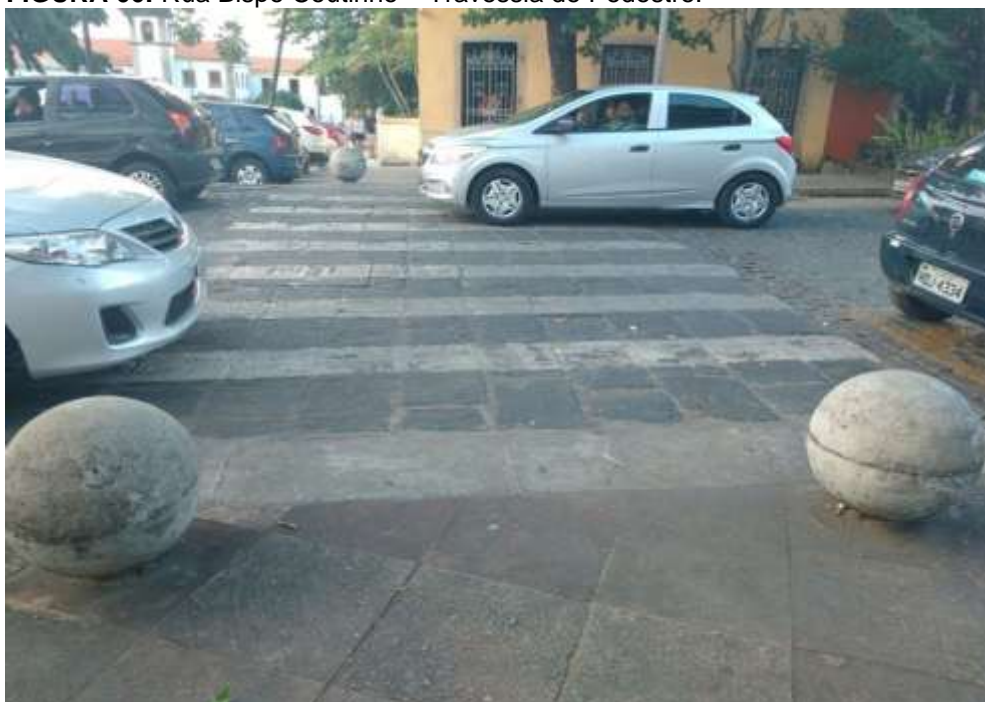
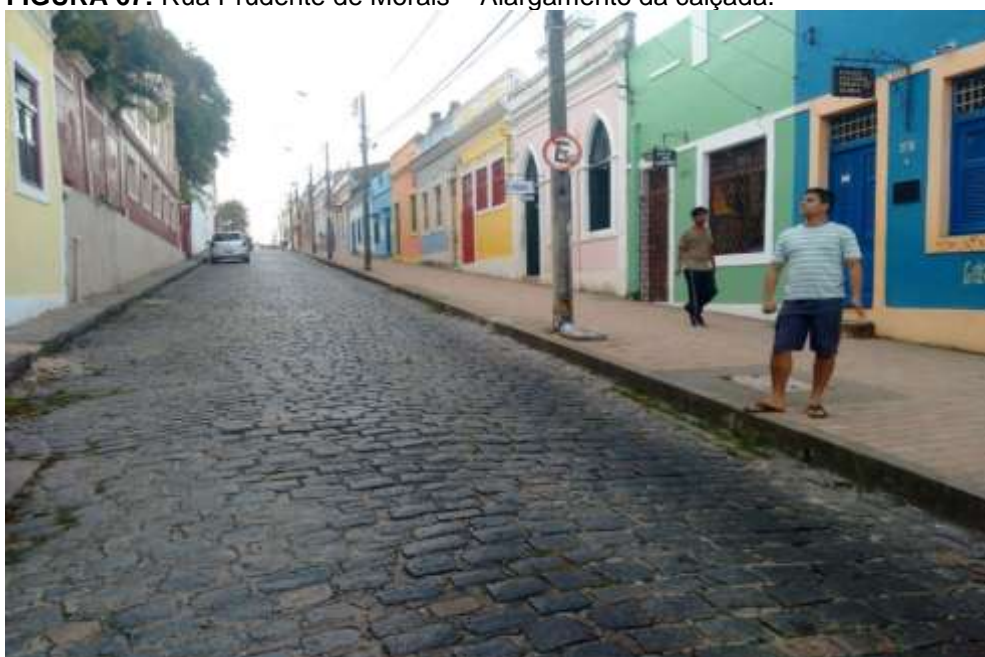
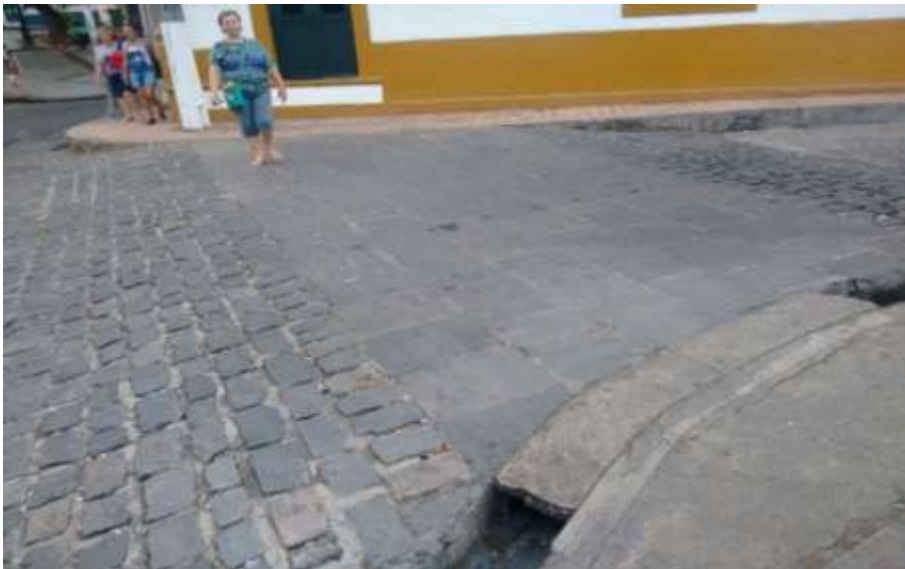
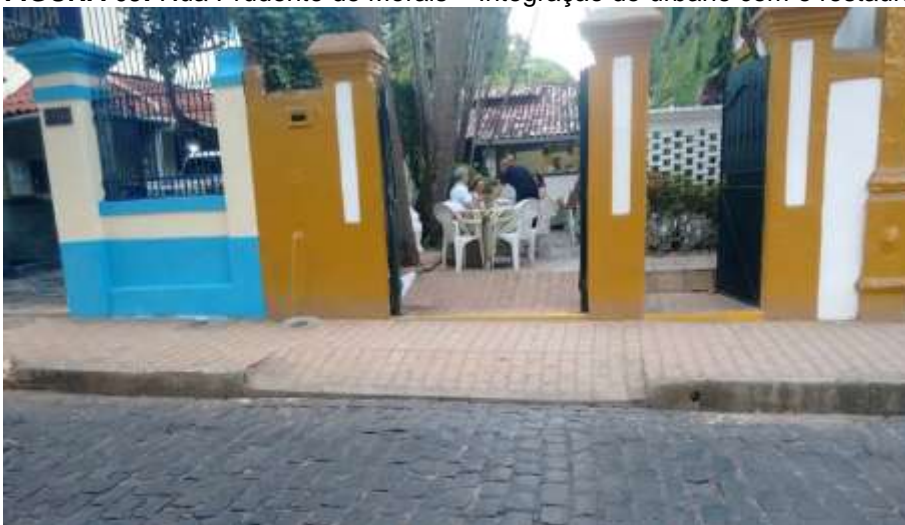
Os trechos executados da Rota São Bento (Rota Seis) estão inseridos nas áreas de maior fluxo turístico e gastronômico, que vem desde a Praça do Carmo, onde se encontra o principal fluxo de transportes públicos e serviços, até a Prudente de Moraes onde conecta-se aos ateliês, bares, pousadas e restaurantes, onde é possível perceber uma integração das adaptações do ponto de vista da acessibilidade urbana com os serviços oferecidos no SHO (Figura 69).

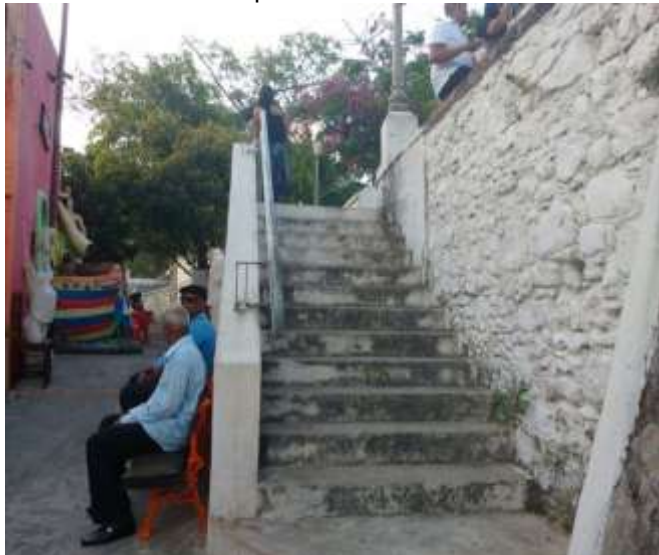
**FIGURA 75:** Rua Bispo Coutinho – Escadaria.

**FIGURA 76:** Rua Bispo Coutinho – Escadaria.

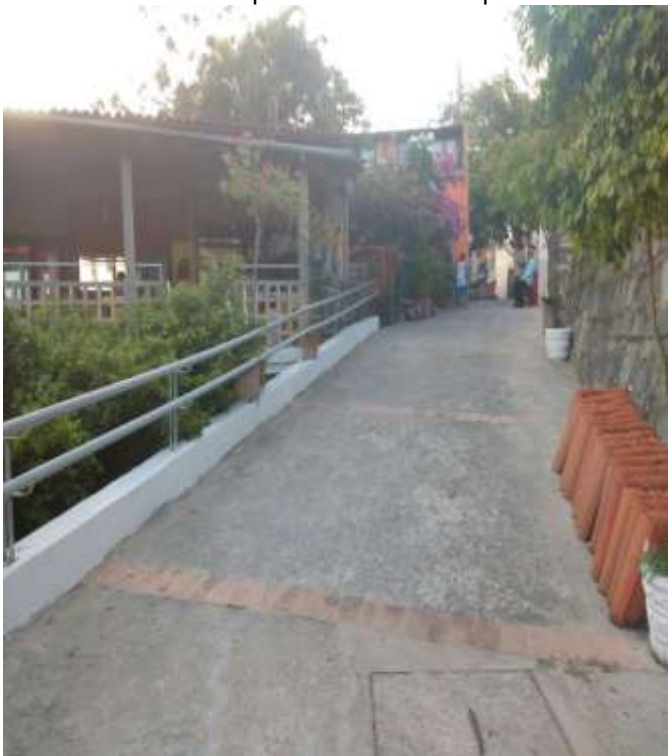
**FIGURA 77:** Rua Bispo Coutinho – Rampa.

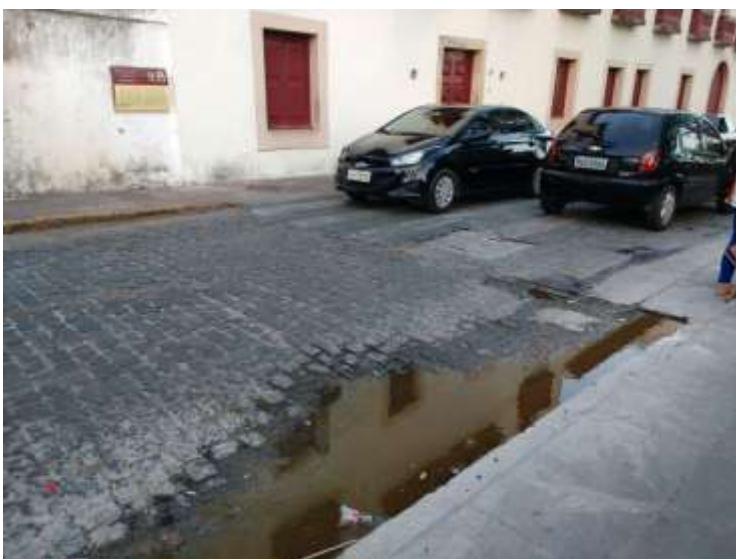
**FIGURA 78:** Rua Bispo Coutinho – Grelha obstruída.

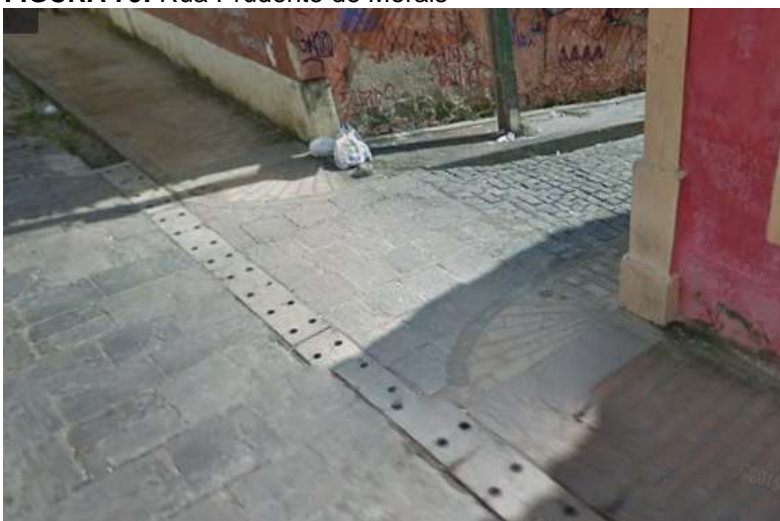
**FIGURA 79:** Rua Prudente de Moraes

Durante a realização da pesquisa, foi identificada na Rua Prudente de Moraes (Figura 79) uma série de modificações quanto à acessibilidade, essa intervenção faz parte do projeto Rota Seis, citado anteriormente. A rua possui um intenso fluxo de pedestres durante a noite, com o funcionamento de bares e restaurantes, e, durante o dia, os ateliês e galerias de arte são os principais pontos de paradas turísticas. A intervenção de acessibilidade nessa rua contemplou o alargamento das calçadas e a introdução de faixas de pedestres nos cruzamentos que respeitam a paginação de piso adotada no SHO.

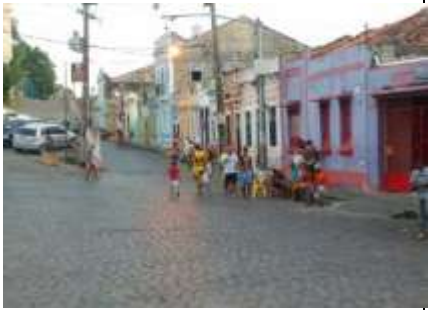
Passeio estreito com presença de postes de iluminação obstruindo a passagem.	Os obstáculos no passeio fazem com que os pedestres utilizem a via de automóveis, colocando-os em situação de perigo.

D11. Onde for possível, recomenda-se alargar a área destinada ao passeio público, e que a sua superfície seja plana e seu revestimento não cause trepidação, e que tal área possua a largura mínima de 90 cm de área de livre circulação. Esta recomendação pode ser aplicada na Rua do Bonfim, pois esta rua é relativamente a mais larga do setor, e através de estudos de trânsito mais aprofundados, constatou-se que esta intervenção pode ser viável, desde que

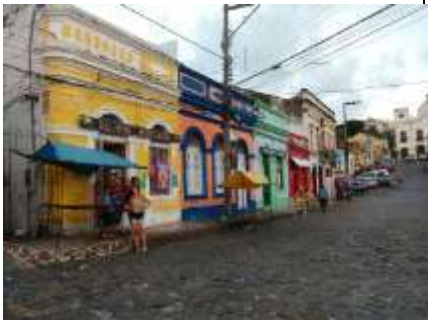
Fluxo intenso de veículos e comércio local que inviabiliza o fluxo de pedestres nas calçadas.	O fluxo intenso nas calçadas dificulta o passeio.

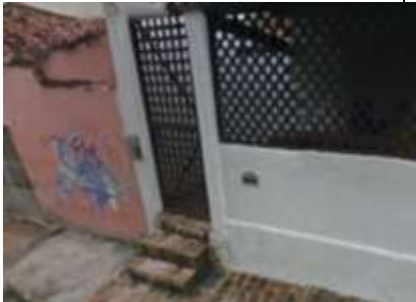
Presença de degraus no acesso às edificações. Diferentes revestimentos no piso.	A presença de degraus dificulta o deslocamento dos usuários portadores de algum tipo de restrição. Assim como a presença de diferentes tipos de revestimentos das calçadas podem colocar em risco a vida dos usuários.

D3. Onde for possível, sugere-se que as vias de passeio apresentem revestimentos antiderrapantes, que não causem trepidação na circulação de cadeiras de rodas, carrinhos de bebês ou de tipos de equipamentos semelhantes de locomoção. A exemplo das calçadas irregulares da Rua 27 de Janeiro sugere-se que a superfície de revestimento possa ser adaptada de forma que facilite a circulação.

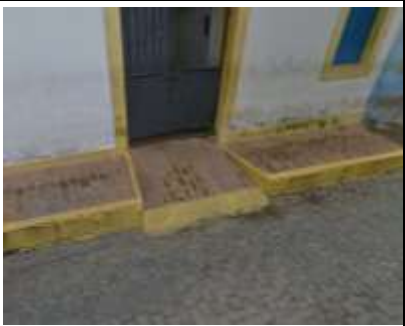
Rampa improvisada por morador.	As rampas executadas de maneira incorreta podem causar confusão no passeio.

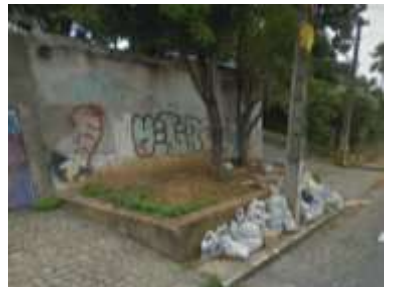
Presença de lixo em via pública.	A presença de lixo nas calçadas impossibilita a circulação de pedestres, obrigando-os a continuar seu trajeto em vias públicas.

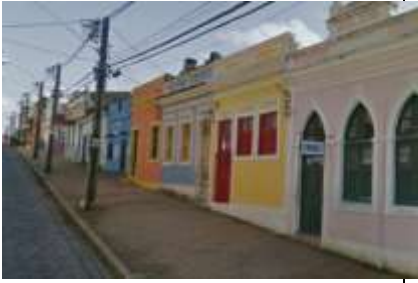
Passeio largo na área de maior fluxo de exploração turística.	A implantação de passeios largos é resultado do projeto Rota 6.

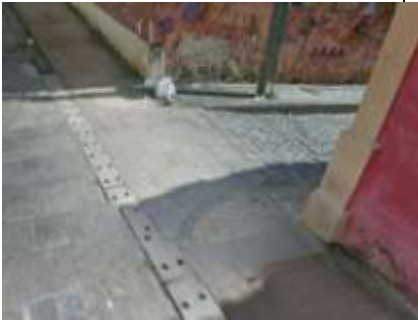
Presença de piso de alerta e travessia de pedestre.	A implantação do piso de alerta e da travessia de pedestre são resultados do projeto Rota 6.

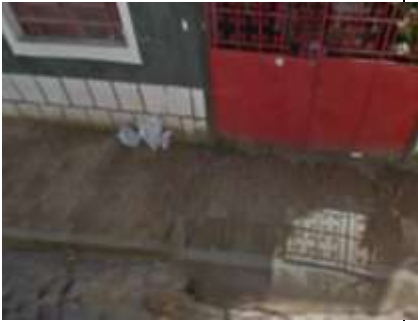
Presença de rebaixamento na via de passeio.	Este tipo de intervenção são resultados do projeto Rota 6.

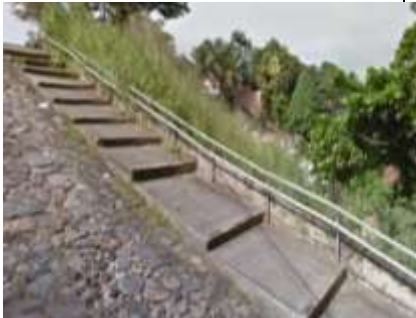
Presença de degraus e corrimão	A presença de degraus é uma forma de facilitar o acesso ao Alto da Sé, porém é uma subida cansativa.

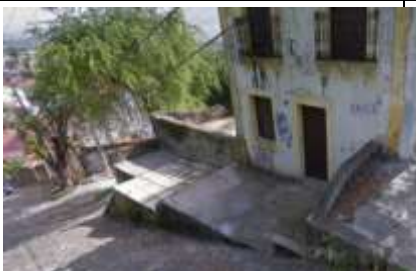
Presença de degraus	A presença de degraus como uma forma de facilitar o acesso as edificações
