**IDENTIFICAÇÃO DOS PROBLEMAS DE ACESSIBILIDADE
ESPACIAL EM ESCOLAS A PARTIR DE UM ESTUDO DE
CASO**

RECIFE
NOVEMBRO/ 2013

Trabalho de Conclusão de Curso desenvolvido pela aluna Charlanna Cheysa Sampaio Cruz, orientada pela Professora Mestre Maria de Fátima Xavier do M. Almeida, e, apresentado ao curso de Arquitetura e Urbanismo da Faculdade Damas da Instrução Cristã.

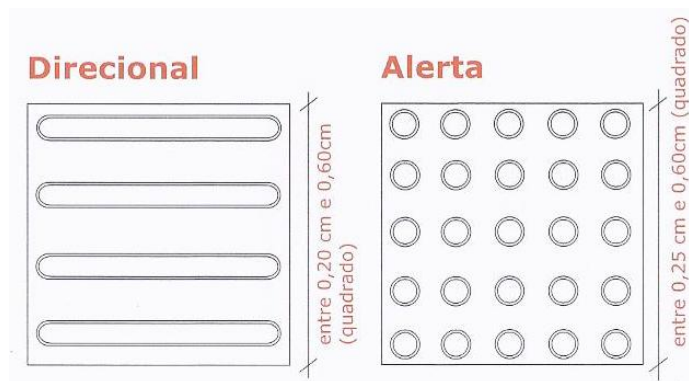
FIGURA 21: Tipos e dimensionamento dos pisos táteis de alerta e direção

▫ O piso tátil de alerta deve ser instalado no sentido perpendicular ao deslocamento e em toda extensão que houver risco de queda a fim de alertar as pessoas com deficiência visual a presença de desníveis, objetos suspensos ou com base menor que sua projeção, rebaixamento de guias, faixas de travessias, início e fim de escadas e rampas, junto à porta de elevadores. A figura 22 indica como deve ser feita a sinalização de um obstáculo suspenso;

▫ O piso tátil de direção deve ser instalado nas áreas de circulação, indicando trajetos a seguir, sempre que não houver uma linha de balizamento ou esta for interrompida;

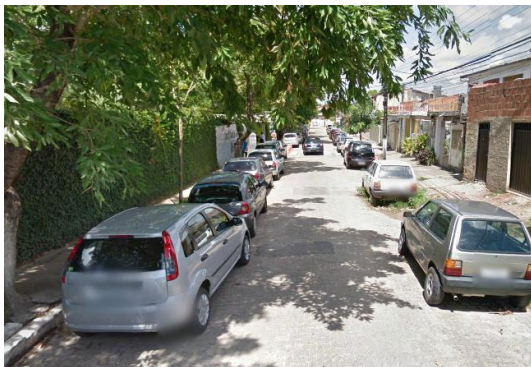
FIGURA 37: Rua Paraguassu

Em frente à faixa de pedestre a calçada não possui rebaixo adequado impossibilitando que uma pessoa de cadeira de rodas atravesse na faixa com segurança, os únicos rebaixos existentes na calçada são para dá acesso á garagem de cada casa. As figuras 37 e 38 mostram as situações acima citadas.

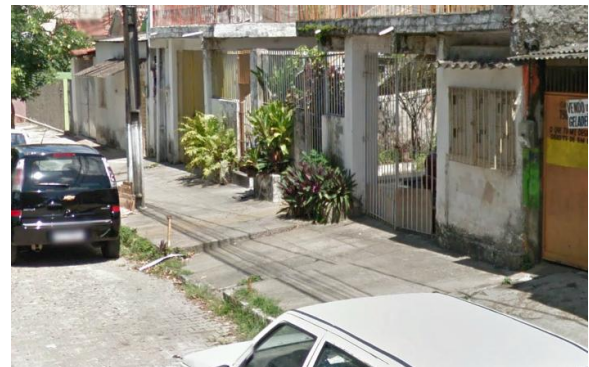
FIGURA 38: Calçada em frente à escola

A calçada do colégio embora seja plana e regular possui arvores de grande porte sem sinalização e que estrangulam a passagem para pessoas com cadeira de rodas, andador, ou qualquer outro equipamento que auxilie na locomoção, alguns desses espaços críticos possuem menos de 0.80m de largura livre de barreiras.

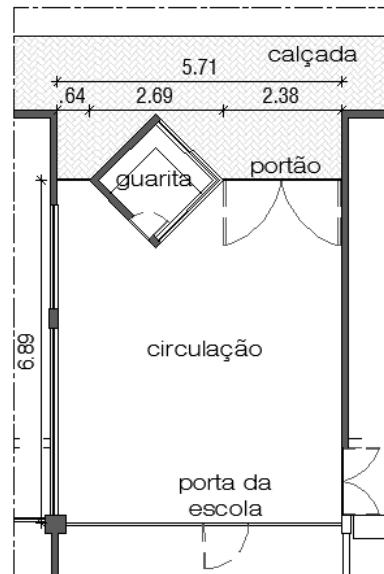
FIGURA 41: Planta esquemática - espaço entre o portão e à porta da escola

Após enfrentar as dificuldades de locomoção fora da escola o aluno portador de restrição motora encontra um espaço totalmente acessível entre o portão da escola e à porta de entrada: área pavimentada, regular, plana, sem buracos ou degraus. Para deficientes visuais este espaço é a primeira barreira encontrada por ele dentro do espaço escolar uma vez que não tem nenhum piso ou mapa tátil, nenhuma informação em autorrelevo ou braile que possa lhe direcionar a qualquer ambiente da escola com autonomia e segurança. Segue abaixo, na figura 41, uma planta esquemática do espaço entre o portão e à porta da escola e nas figuras 42 e 43 imagens desse espaço.

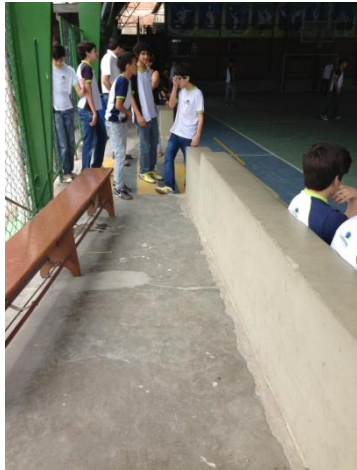
FIGURA 47: Registro fotográfico do espaço interno da quadra de esportes maior

Ambas as quadras possuem contraste de cores entre o piso, as delimitações da quadra e os demais elementos tais como cesta, trave e rede. As figuras 47, 48, 49 e 50 são registros fotográficos desse espaço.

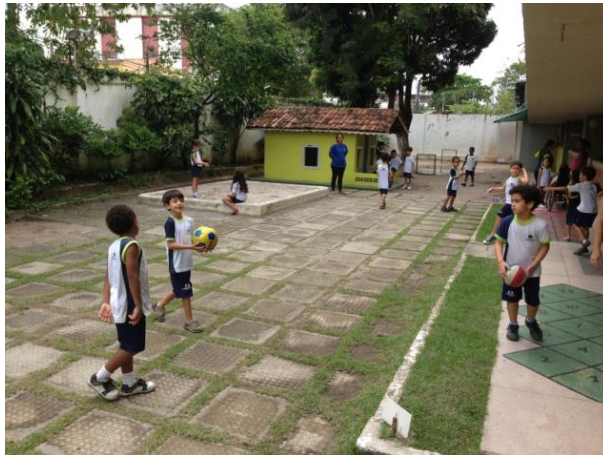
FIGURA 52: Pátio do ensino infantil

O Centro Educacional Lubienska possui três pátios distintos para os alunos do ensino infantil, fundamental e médio. Em todos os pátios os brinquedos encontram-se em áreas com combinação de areia, grama e piso impossibilitando o acesso de pessoas com mobilidade reduzida. O pátio destinado ao ensino médio é composto também pelas quadras e uma mesa de ping pong. No espaço destinado ao ensino infantil existem alguns pátios internos com brinquedos de tabuleiro, bonecas, carrinhos que possibilitam o acesso e uso de pessoas com restrições motoras nos membros inferiores. Segue a baixo, na figura 51, a planta esquemática indicando onde ficam os pátios e nas figuras 52 e 53 estão registros fotográficos desses espaços.

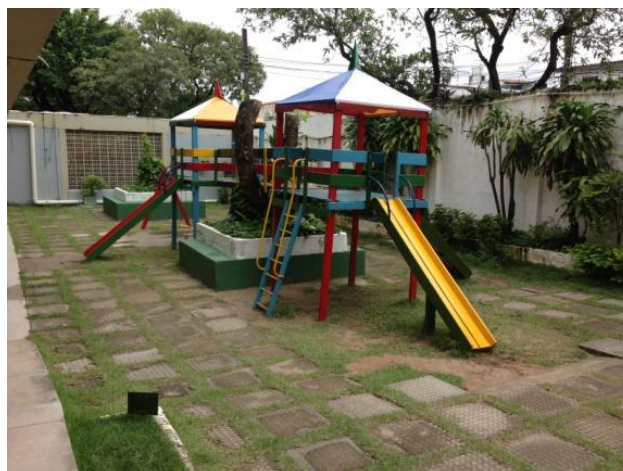
FIGURA 54: Parque infantil

Embora o parque infantil do Lubienska possua vários itens de segurança tais como: contraste entre o piso e as cores dos brinquedos, os brinquedos possuem uma distância segura entre si, barras de apoio nas escadas e escorregos, os brinquedos não são acessíveis às crianças com deficiências. Para essas crianças têm-se salas com brinquedos que estimulam os diferentes sentidos: audição, visão, tato, olfato. A figura 54 ilustra o parque infantil.

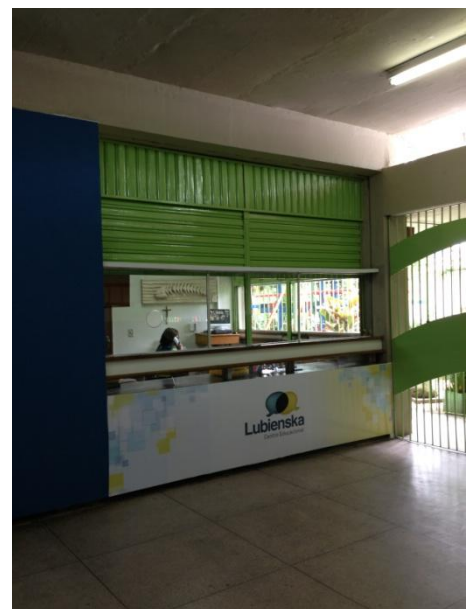
FIGURA 56: Recepção e sala de atendimento

Embora a recepção possibilite a aproximação, visualização do espaço e uso de um cadeirante desta área com autonomia e segurança ela, assim como todo o espaço escolar, é totalmente inadequada quanto à acessibilidade para usuários com deficiência visual. A figura 55 indica a localização dessa área numa planta esquemática do edifício escola e a figura 56 é um registro fotográfico da recepção e sala de atendimento.

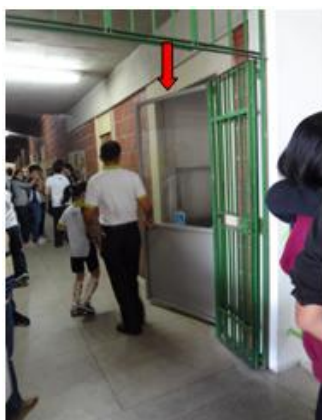
FIGURA 59: Barreiras arquitetônicas na circulação horizontal

Os corredores da escola são retílineos possibilitando ao usuário uma visualização de toda sua extensão, possuem contraste de cor entre piso, parede e portas. Em alguns trechos do corredor são encontrados elementos tais como: lixeiras, vasos com plantas, cadeiras e extintores que são considerados barreiras arquitetônicas. A porta do elevador, por ser de giro e abrir para a circulação, assim como as portas das salas de aula também são consideradas barreiras arquitetônicas, pois pode ocasionar possíveis acidentes com usuários que circulam no espaço. As figuras 57, 58, 59 e 60 mostram vários ângulos da circulação horizontal.

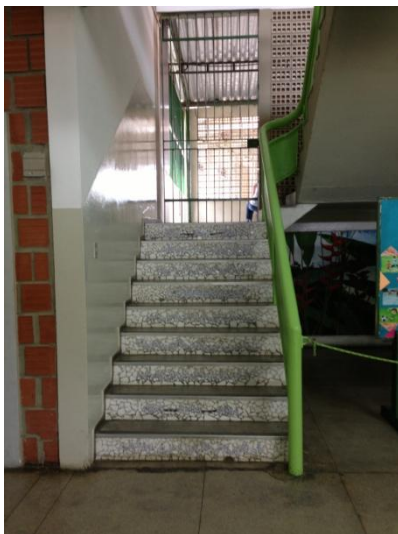
FIGURA 61: Escada- vista do térreo

A circulação vertical da escola é constituída por uma escada e um elevador onde a escada é o principal meio utilizado pelos alunos. A circulação vertical da escola é muito falha tornando-se um equipamento bastante arriscado para o usuário. A maioria dos itens de segurança previstos na NBR 9050:2004 para escadas e rampas não estão presentes nesse equipamento, São alguns itens considerados inadequados: não possui sinalização do equipamento com piso tátil de alerta, a instalação do corrimão não antecede o primeiro e o ultimo degrau da escada, o primeiro e último lance da escada não estão recuados da circulação a uma distância mínima de 30 centímetros, não existe corrimão dos dois lados da escada. Nas figuras 61 e 62 tem-se registros fotográficos desse equipamento visto, respectivamente, do térreo e do primeiro pavimento.

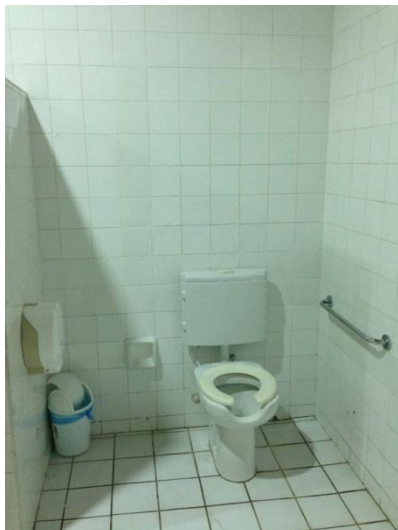
FIGURA 65: Cabine acessível- bacia sanitária

Diferente da maioria dos espaços da escola o banheiro não possui contraste entre piso, paredes e equipamentos assim como não possui nenhuma sinalização tátil no piso ou nas paredes prejudicando assim a orientação de pessoas com baixa visão. Tais informações podem ser conferidas nas figuras 65 e 66.

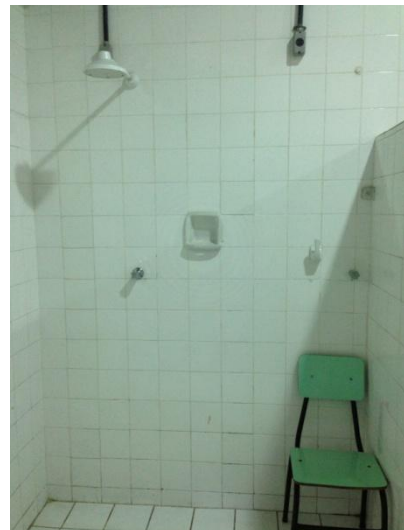
FIGURA 66: Cabine acessível- banho

Os sanitários não possuem uma área destinada para o trocador, quando é necessário utiliza-se a cabine acessível que possui comprimento de 2,80 metros, ou a própria bancada do lavatório. O chuveiro e a privada acessível encontram-se na mesma cabine (ver figura 64), no espaço do chuveiro (ver figura 66) falta: banco fixado à parede, barras de apoio, ducha manual e registro acessível.

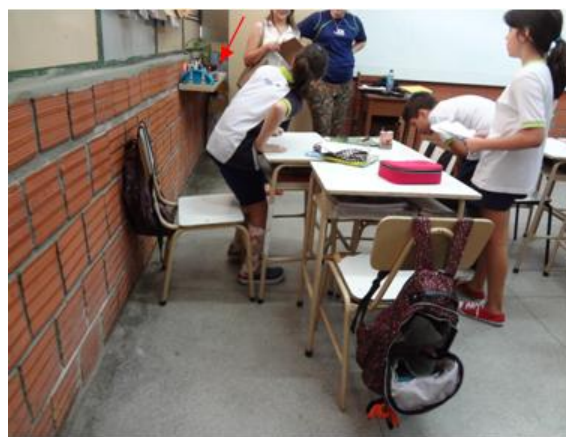
FIGURA 69 Registro fotográfico 02 do passeio acompanhado A

A partir da conversa no pátio nos deslocamos rumo a sua sala de aula, como mostra a figura 68, onde a aluna não apresentou nenhuma dificuldade para entrar e circular na sala, porém para sentar na sua cadeira a aluna precisou que a professora tirasse sua muleta e guardasse em uma brecha entre o armário da sala e a parede, como mostra na figura 69, desta forma a aluna precisa solicitar a muleta à professora sempre que precisar.

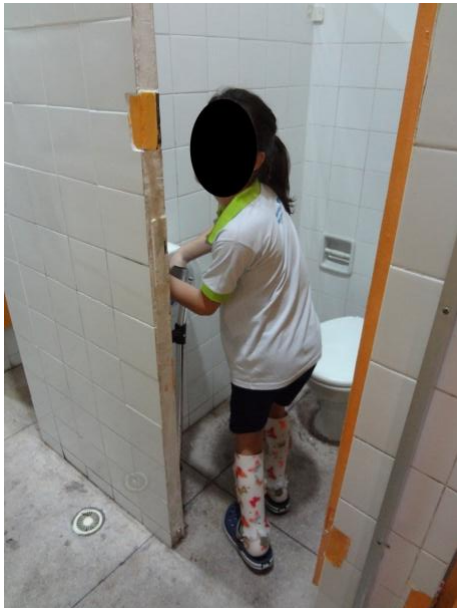
FIGURA 70: Registro fotográfico 03 do passeio acompanhado A

No ambiente do banheiro BI disse que não usa a cabine acessível porque é mais difícil para se apoiar e prefere usar uma cabine menor como mostra na figura 70. Para utilizar o banheiro BI precisa de ajuda de uma funcionária da escola que fica sempre no banheiro para auxiliar os alunos.

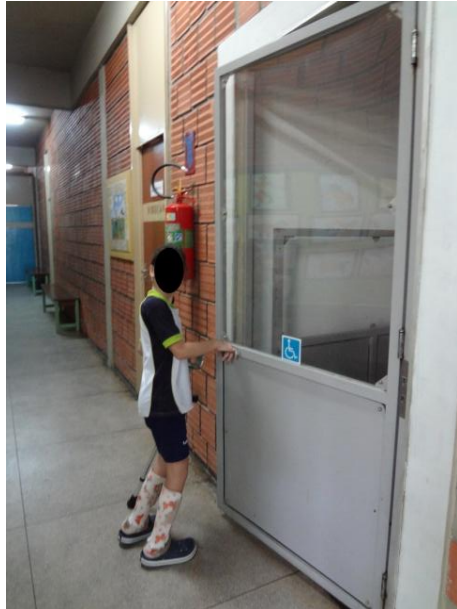
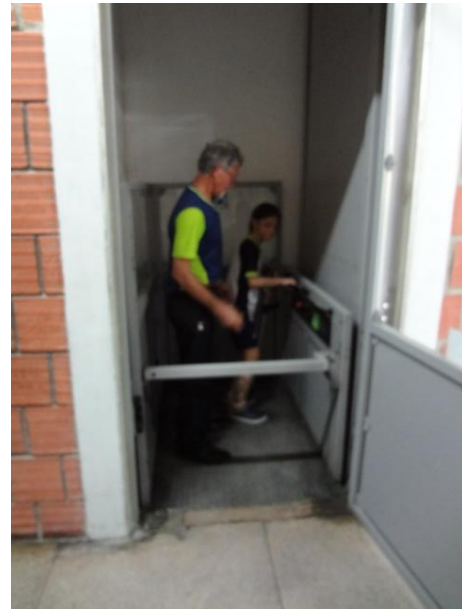
A seguir nos deslocamos para a biblioteca como a única biblioteca da escola encontra-se no 1º andar a aluna precisou utilizar o elevador, onde foram apresentados dois obstáculos: primeiramente, ainda no térreo BI não consegue abrir a porta do elevador com autonomia precisando de ajuda de um funcionário da escola para se deslocar até o primeiro pavimento, como pode-se verificar nas figuras 72 e 73.

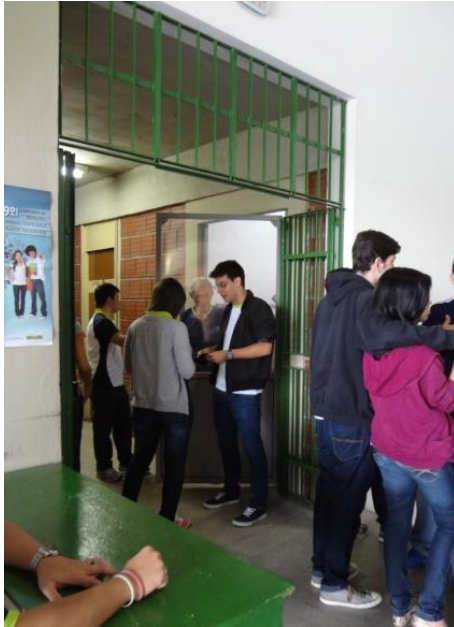
FIGURA 74: Registro fotográfico 05 do passeio acompanhado A

Ao chegar no 1º andar a aluna sente dificuldade em abrir a porta devido à presença de inúmeros alunos que estão no corredor e mais uma vez precisa da ajuda do funcionário da escola, como mostra a figura 74.

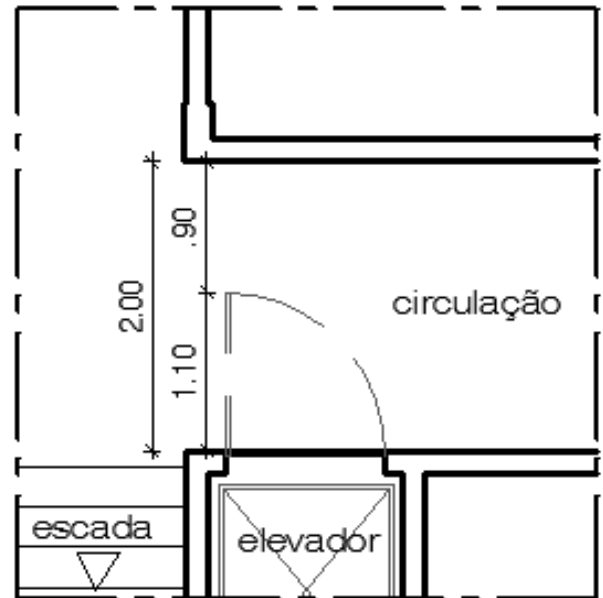
FIGURA 75: Planta baixa esquemática da circulação/elevador

A área de circulação horizontal dos dois pavimentos possui largura igual a 2,00m, porém quando a porta do elevador, que tem 1,10m de largura, está aberta a circulação fica apenas com 0,90m de vão livre, para entender melhor segue abaixo, na figura 75, a planta esquemática do trecho que compreende a circulação e o elevador.

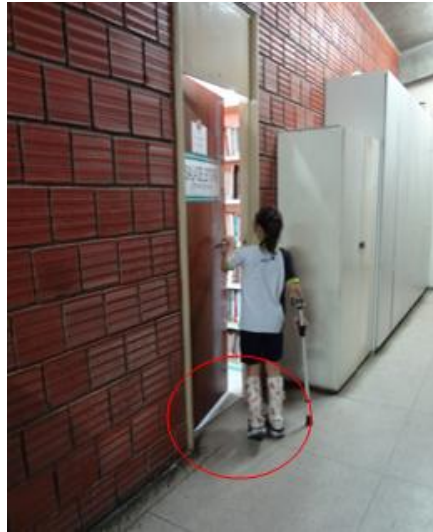
FIGURA 76: Registro fotográfico 06 do passeio acompanhado A

O ponto final do passeio ocorreu na biblioteca, durante o percurso em direção à biblioteca a aluna não encontrou nenhum obstáculo, embora existissem elementos elevados como lixeira e extintor sem sinalização adequada que indicassem a sua presença.

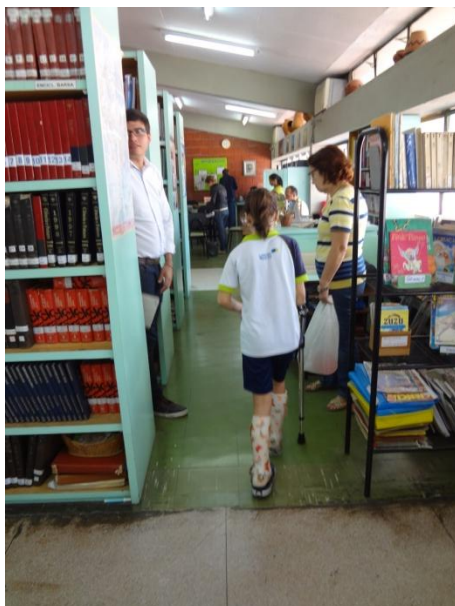
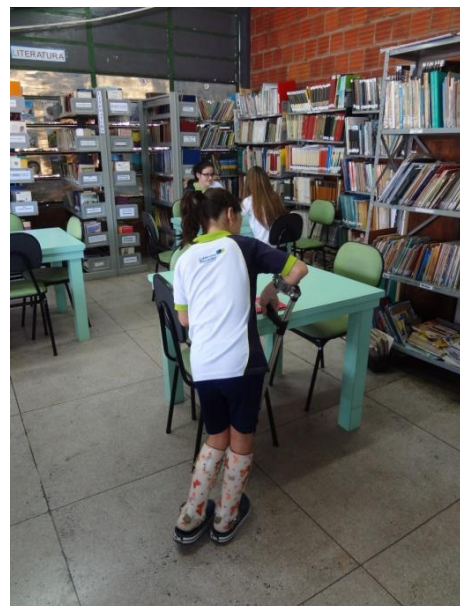
Com relação às condições de uso do mobiliário da biblioteca os principais obstáculos se apresentaram na circulação estreita entre as estantes além do acesso a alguns livros devido aos expositores altos e na falta de um local para colocar a muleta da aluna que pediu para a autora lhe ajudar enquanto ela sentava. Tais fatos estão apresentados nas figuras 77 e 78.

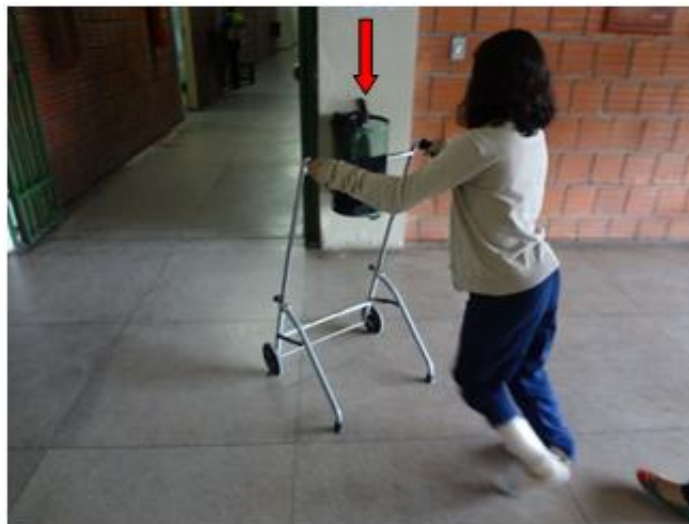
FIGURA 80: Registro fotográfico 01 do passeio acompanhado B

Após a realização da entrevista semi- estruturada nos deslocamos em direção à sala de aula, durante o percurso a aluna revelou que ainda está aprendendo a utilizar o andador, pois passou recentemente por uma cirurgia para deixar de usar a cadeira de rodas. O registro fotográfico do início do passeio está na figura 80 onde mostra um elemento elevado, a lixeira, sem sinalização de alerta no piso, mas que não atrapalhou a aluna no seu deslocamento.

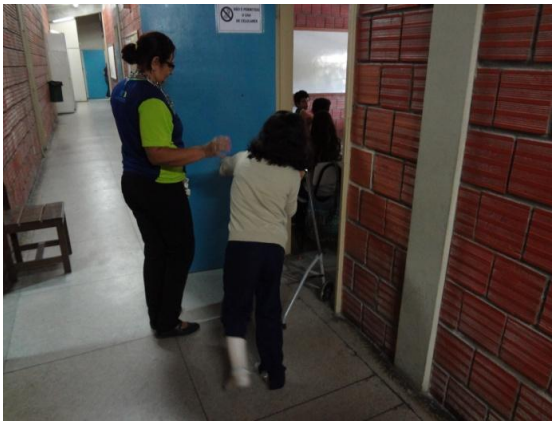
FIGURA 81: Registro fotográfico 02 do passeio acompanhado B

que a mesa da aluna permite a aproximação, mas BU não consegue circular dentro da sala de aula porque o afastamento das mesas é inferior a 0,80m e obrigatoriamente a sua mesa é a última da fila. As imagens 81 e 82, respectivamente, representam os fatos acima citados.

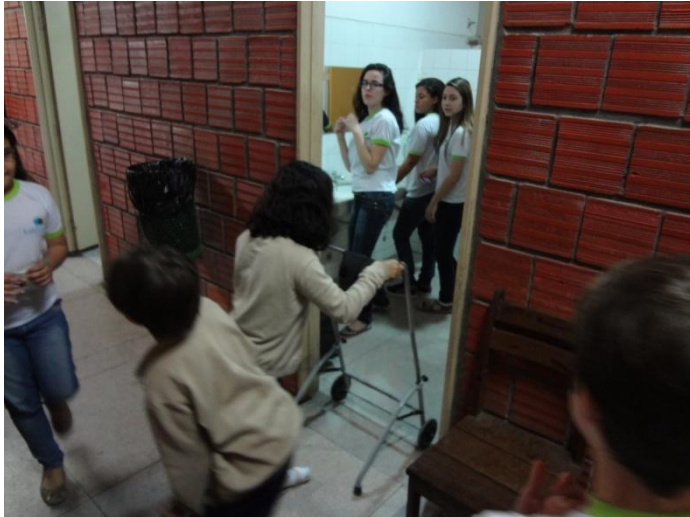
FIGURA 83: Registro fotográfico 04 do passeio acompanhado B

A seguir nos deslocamos em direção ao banheiro onde se observou a falta de uma cabine acessível ou de espaço para manobra do andador. A aluna informou que sempre utiliza a primeira cabine, deixa seu andador encostado no balcão e faz uso do banheiro sempre com ajuda de uma funcionária que está no ambiente à disposição dos alunos. As figuras 83 e 84 relatam a dificuldade de BU entrar no banheiro, devido a o vão de abertura da porta que é 0,75cm, e de fazer uso do mesmo uma vez que a cabine é muito pequena para duas pessoas já que ela não possui autonomia em utilizar o vaso sanitário.

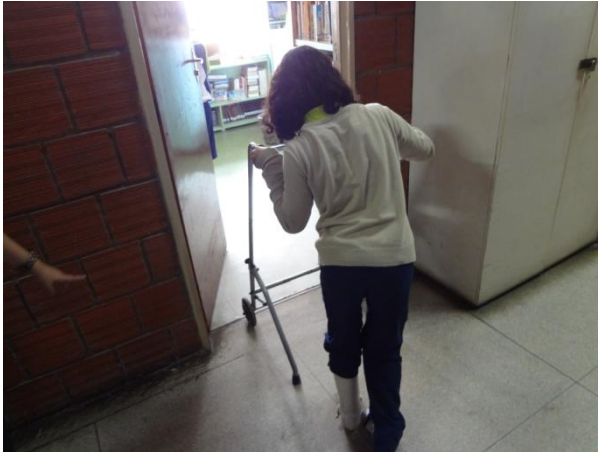
FIGURA 85: Registro fotográfico 06 do passeio acompanhado B

A área de circulação que dá acesso à biblioteca possui alguns obstáculos, mas assim como a primeira aluna, a BU não apresentou dificuldades durante o percurso. Ao chegar próximo à porta da biblioteca a aluna precisou que alguém abrisse a porta da sala e ao entrar BU apresentou dificuldade: o vão livre da porta é igual a 0,75m e a aluna precisou alinhar varias vezes o andador para conseguir entrar além da diferença do revestimento do piso que também prejudicou o acesso da aluna ao espaço, como pode-se ver na figura 85.

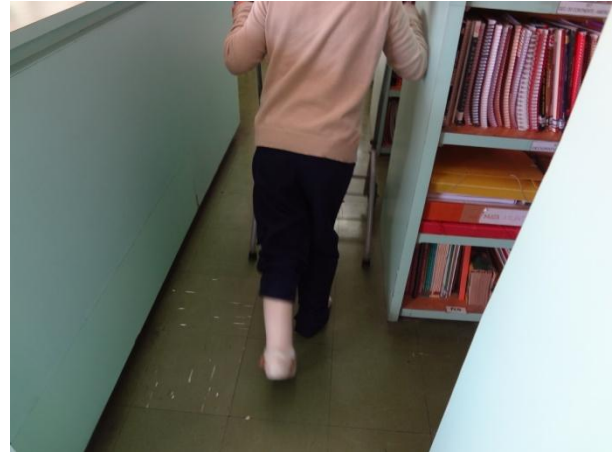
FIGURA 86: Registro fotográfico 07 do passeio acompanhado B

A maior dificuldade encontrada pela aluna na biblioteca foi não ter acesso aos livros, às circulações estreitas entre as estantes não permitem que ela transite por toda a biblioteca tornando o espaço inadequado para a realização de tarefas com autonomia e segurança, desta forma, a aluna sempre precisa de ajuda para ter acesso ao acervo da biblioteca, é possível verificar tal situação na figura 86.
