FACULDADE DAMAS DA INSTRUÇÃO CRISTÃ  
CURSO DE ARQUITETURA E URBANISMO

# Legados de Jaboatão: O Patrimônio Edificado

Trabalho de conclusão de curso como  
exigência final para graduação no curso de  
Arquitetura e Urbanismo, sob a orientação da  
Prof.<sup>a</sup>. Dra. Mércia Carréra de Medeiros.

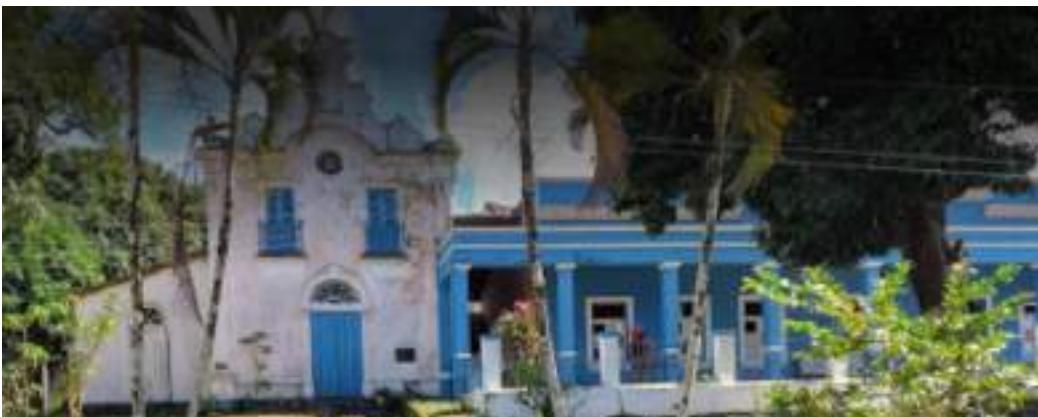
Figura 8 - Engenho Santana

Caracterizado como um lugar com muito peso histórico, o Engenho Santana teve seu uso alterado para servir como um centro de reabilitação para dependentes químicos. A casa grande e capela do engenho (Figura 8) são as principais construções do engenho. A casa grande foi reformada na década de 1920, obtendo acréscimos em sua forma original: um terraço e sala. O Quadro 5 mostra o diagnóstico elaborado da situação atual do Engenho Santana.

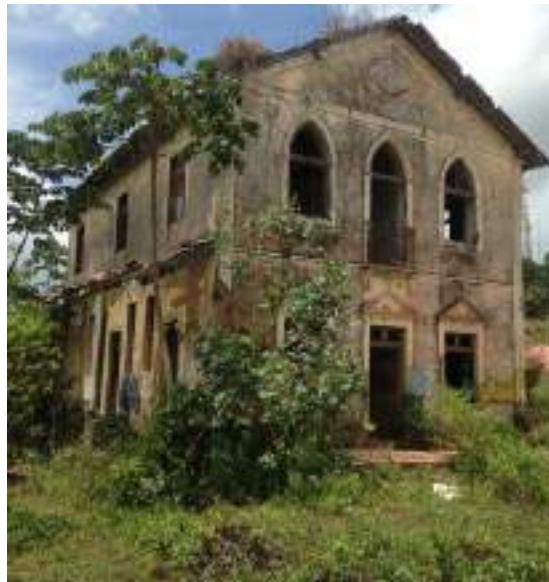
Figura 10 – Casa Grande do Engenho Duas Unas

Localizado em Jaboatão Centro, o Engenho Duas Unas encontra-se em estado precário e abandonado, com a casa grande (Figura 10) com manchas de umidade e portas e janelas depredadas. O Quadro 7 mostra o diagnóstico elaborado da situação atual do Engenho Duas Unas.

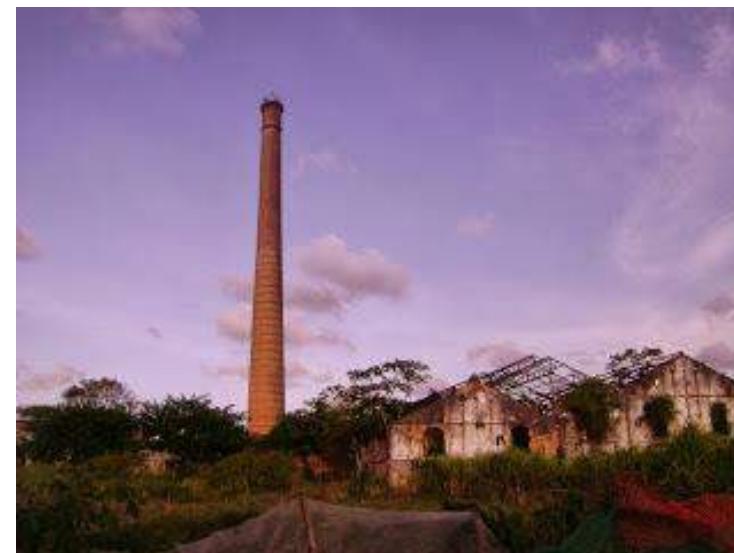
Figura 11 – Usina Muribeca

A Usina Muribeca foi uma das primeiras usinas a ser criada no Estado de Pernambuco, funcionando até 1965, quando faliu. Suas terras foram loteadas e hoje formam diversos bairros da área de Muribeca. Encontra-se hoje apenas a chaminé da Usina (Figura 11). O Quadro 8 mostra o diagnóstico elaborado da situação atual da Usina Muribeca.

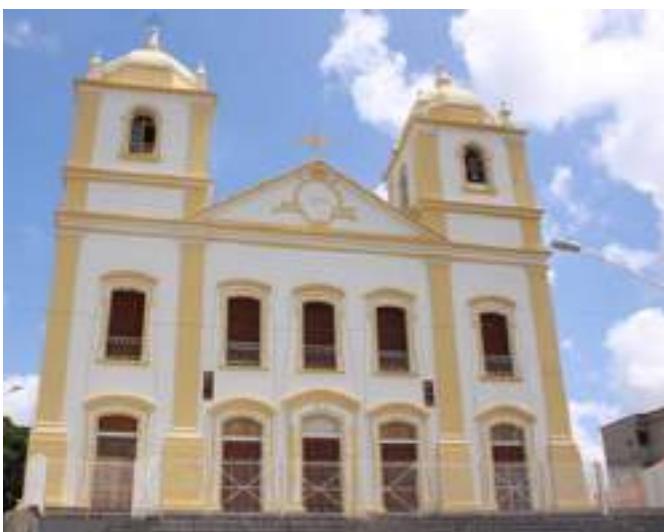
Figura 14 - Igreja Matriz de Santo Amaro

Sendo a construção de destaque no Conjunto Jaboatão Centro, a Igreja Matriz de Santo Amaro (Figura 14), foi edificada após a doação de terras de um dos proprietários dos engenhos do município e permanece preservada atualmente. O Quadro 10 mostra o diagnóstico elaborado da situação atual da Igreja Matriz de Santo Amaro.

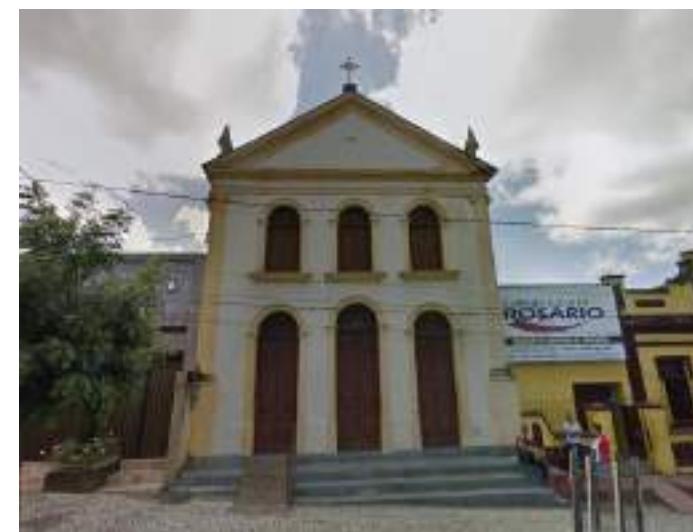
Figura 15 - Igreja Nossa Sra. do Livramento

Também localizada no Conjunto Jaboatão Centro, a Igreja Nossa Sra. do Livramento (Figura 15), permanece preservada atualmente, com algumas alterações como a edificação de uma rampa na fachada frontal para acessibilidade e a retirada dos guarda-corpos originais nas janelas superiores. O Quadro 11 mostra o diagnóstico elaborado da situação atual da Igreja Nossa Sra. do Livramento.

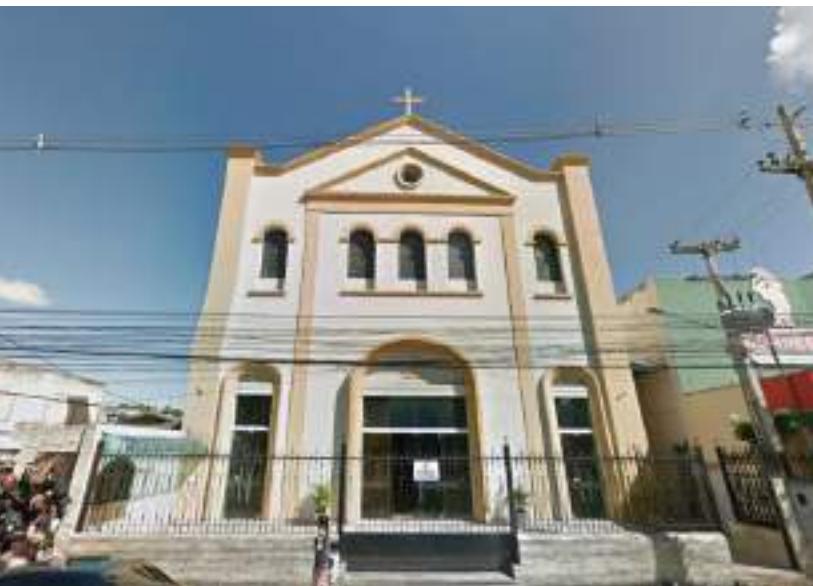
Figura 16 - Igreja Nossa Sra. do Rosário

Próxima ao rio Jaboatão, a Igreja Nossa Sra. do Rosário (Figura 16), localizada próxima à Casa da Cultura, apesar de pequenas mudanças como as esquadrias novas de vidro, permanece preservada com as características originais. O Quadro 12 mostra o diagnóstico elaborado da situação atual da Igreja Nossa Sra. do Rosário.

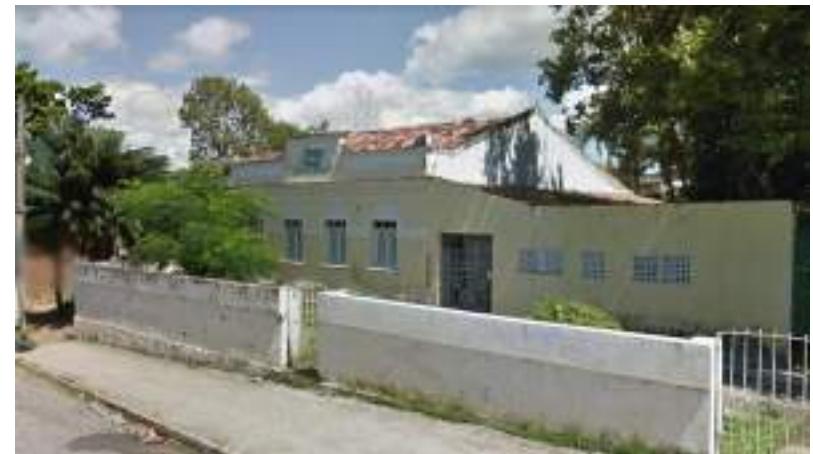
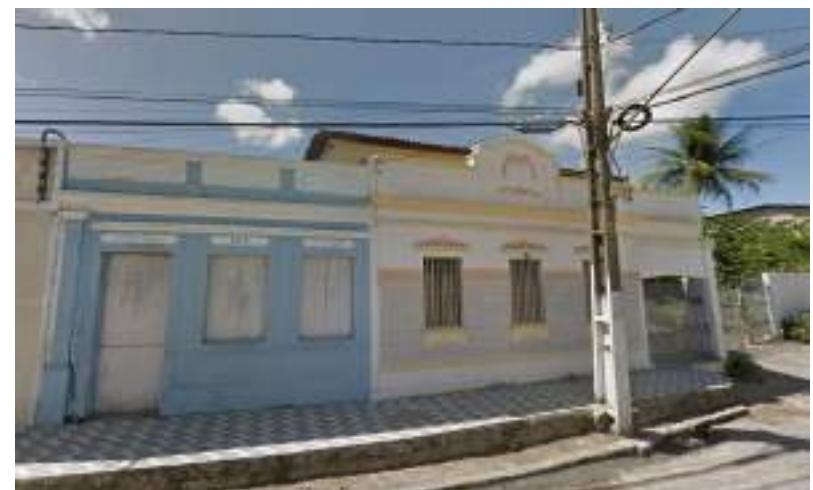
Figura 18 - Casa do Povoado de Muribeca dos Guararapes

Apesar de algumas construções do povoado de Muribeca permanecerem em sua volumetria original, como se pode ver nas Figuras 18 e 19, muitas das casas já encontram com volumetrias mais contemporâneas, assim como o material de construção é diferente das características de construção do citado no cadastro.

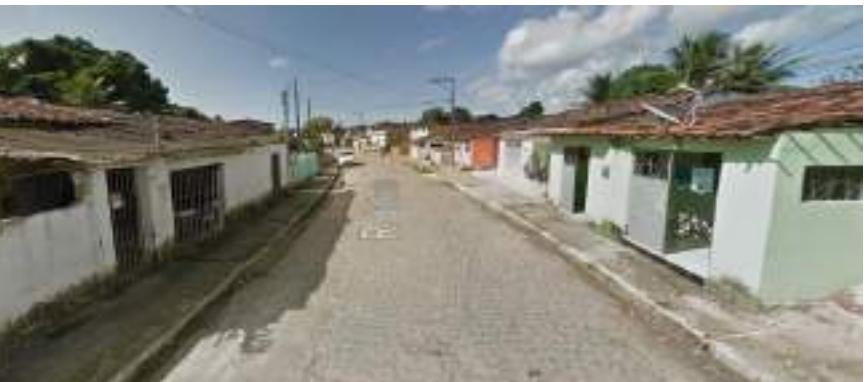
Figura 20 - Casas do Povoado de Muribeca dos Guararapes

Atualmente, não há construções soltas no lote, formando uma aglomeração de construções, onde muitas são conjugadas ou coladas pelas laterais, como visto na Figura 20. E já não há mais a primeira tipologia, onde o material construtivo é a taipa. O Quadro 14 mostra o diagnóstico elaborado da situação atual do Povoado de Muribeca dos Guararapes.

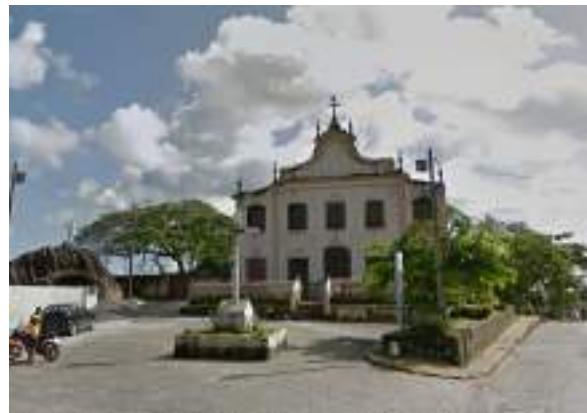
Figura 21 - Igreja Nossa Sra. do Rosário (Muribeca)

Inserida na ficha anterior, a Igreja Nossa Sra. do Rosário em Muribeca (Figura 21), foi erguida no século XVI e durante a invasão holandesa foi depredada, sendo reconstruída em 1781. Atualmente encontra-se totalmente preservada. O Quadro 15 mostra o diagnóstico elaborado da situação atual da Igreja Nossa Sra. do Rosário em Muribeca.

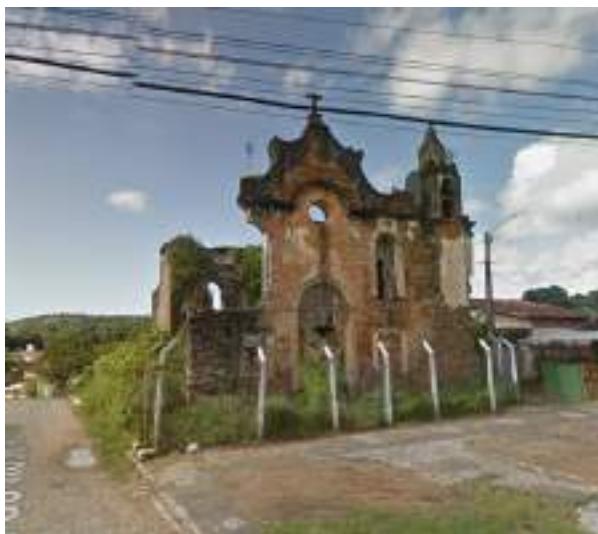
Figura 22 - Ruínas da Igreja Nossa Sra. do Rosário dos Pretos

As Ruínas da Igreja Nossa Sra. do Rosário dos Pretos (Figura 22) está inserida no povoado de Muribeca e é provável que a sua construção tenha sido no século XVII, a causa e a data da decadência e abandono até ficar em ruínas são desconhecidas. Apesar disso, as ruínas permanecem em Muribeca, porém sem uso e sem cuidados, sendo um ponto de lixo. O Quadro 16 mostra o diagnóstico elaborado da situação atual das Ruínas da Igreja Nossa Sra. do Rosário dos Pretos.

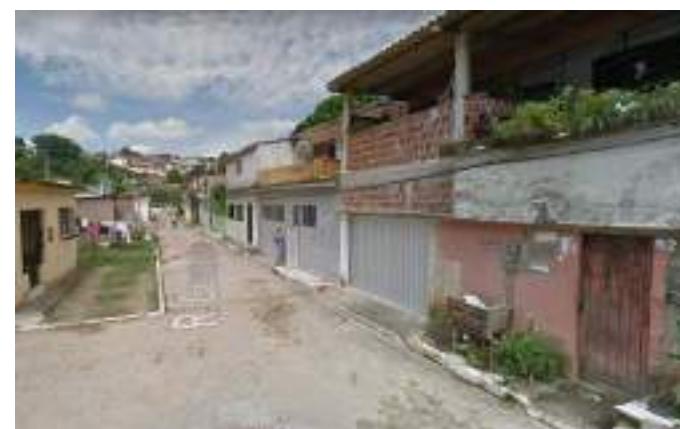
Figura 23 - Vila Operária Atualmente

As construções originais do conjunto são típicas das vilas operárias erguidas no começo do século XX: conjugadas e seguindo um padrão de volumetria, com telhado em telha canal e de duas águas e térrea de uso predominante residencial. Porém, atualmente as construções mostram características diferentes à originais, muitas com até mais de um pavimento como visto na Figura 23, e de uso misto: comercial e residencial. O Quadro 18 mostra o diagnóstico elaborado da situação atual das Vilas Operárias da Rede Ferroviária.

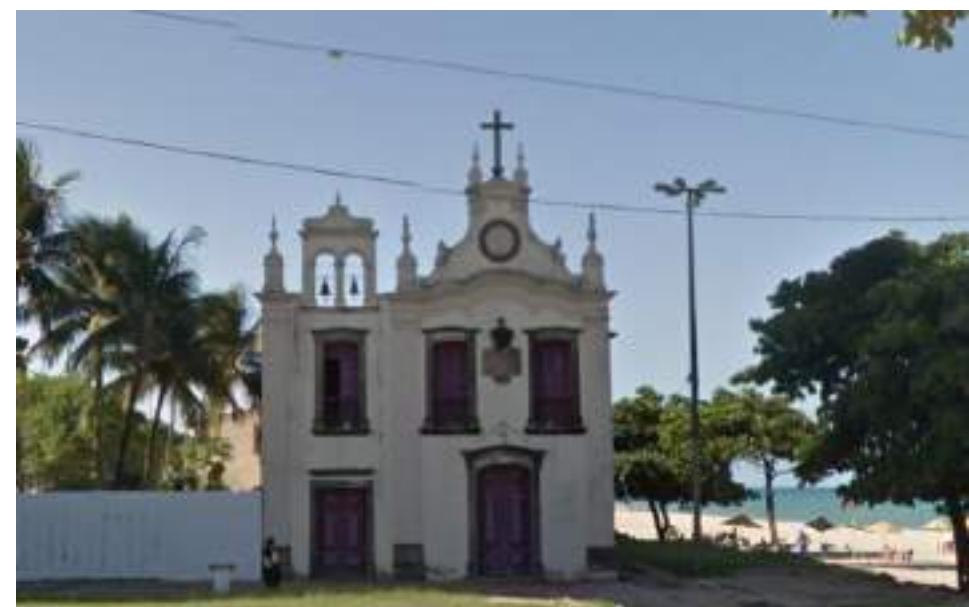
Figura 25 - Igreja de Nossa Sra. de Piedade

Também localizada no bairro de Piedade, à beira-mar, a Igreja de Nossa Sra. de Piedade (Figura 25) também foi reformada, mantendo a volumetria original conservada. O Quadro 20 mostra o diagnóstico elaborado da situação atual da Igreja de Nossa Sra. de Piedade.

CATEGORIA	ESTADO DE CONSERVAÇÃO	USO ATUAL
Edifício Religioso	Ótimo Alterado	Religioso

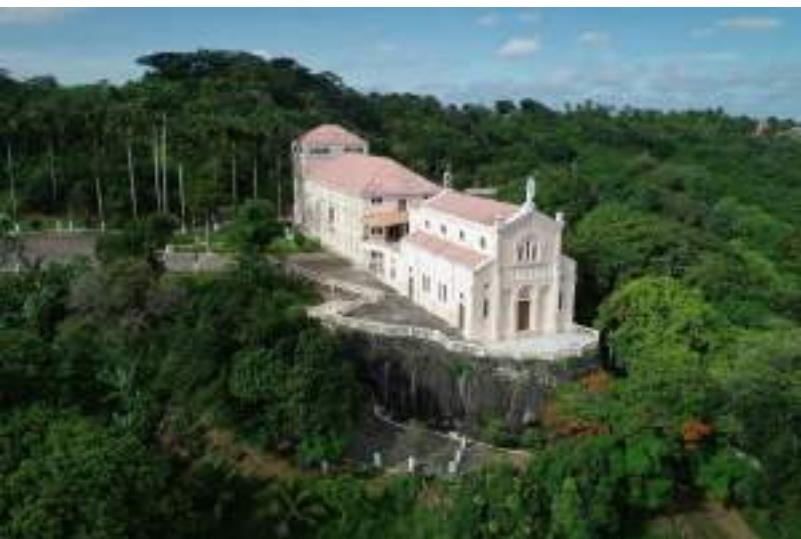
Figura 26 – Basílica de Nossa Sra. Auxiliadora

A construção da Basílica de Nossa Sra. Auxiliadora (Figura 26) foi iniciada em 1905 e foi finalizada em 1911, mantém sua volumetria e aspectos construtivos até hoje. Atualmente, é um grande atrativo turístico para o município devido à sua paisagem natural. O Quadro 21 mostra o diagnóstico elaborado da situação atual do Santuário de Nossa Sra. Auxiliadora.

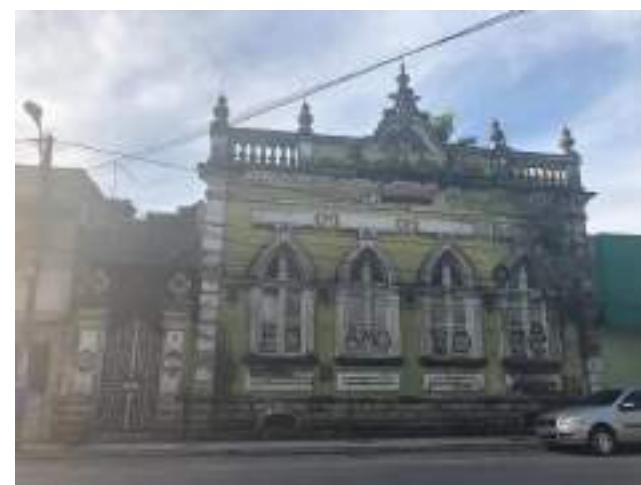
Figura 27 - Edifício Leão Coroado

Inaugurado em 1917, o edifício situa-se próximo à linha férrea no centro de Jaboatão e às margens do rio Jaboatão, seu uso original era uma escola do Grupo Leão Coroado, posteriormente passou a ser a câmara de vereadores. Teve também outros usos como fórum e secretaria de educação, e por último, a sede da banda municipal. O edifício Leão Coroado (Figura 27) encontra-se hoje abandonado. O Quadro 22 mostra o diagnóstico elaborado da situação atual do Edifício Leão Coroado.

CATEGORIA	ESTADO DE CONSERVAÇÃO	USO ATUAL
Edifício Institucional	Regular	Sem uso

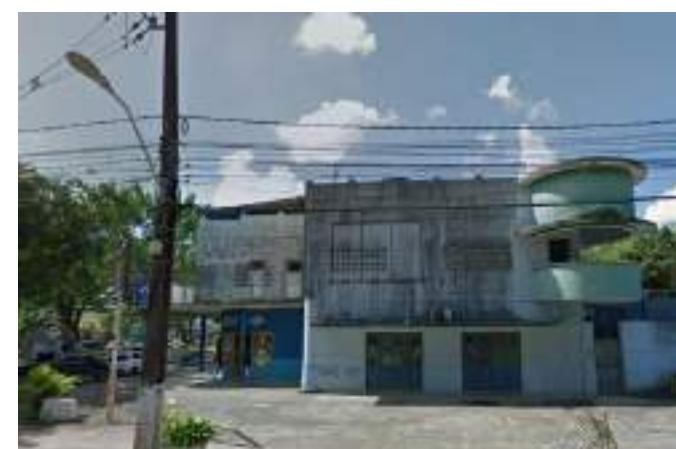
Figura 29 - Atual Cine Floriano

Situado no bairro do Socorro, o Cine Floriano hoje já não mais tem esse uso e apenas é encontrado a sua volumetria externa, cujo estado é precário e descaracterizado, como visto na Figura 29. Foi construído na década de 1940 com traços do movimento chamado Art Decó, uma das poucas construções que mantém hoje alguma dessas características em Jaboatão. O Quadro 24 mostra o diagnóstico elaborado da situação atual do Cine Floriano.

CATEGORIA	ESTADO DE CONSERVAÇÃO	USO ATUAL
Edifício de Serviços	Precário	Sem uso

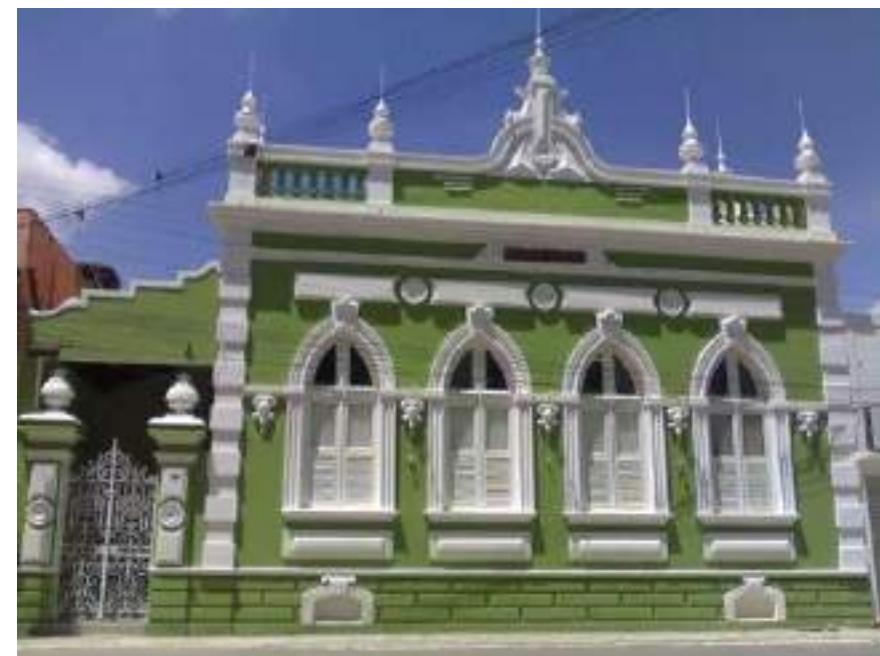
Figura 34 - Edifício Leão Coroado inaugurado como Sede da Banda Municipal

A volumetria da edificação é à primeira vista na forma de um quadrado, formado por dois volumes: o principal com telhado em duas águas (uma virada para a fachada frontal e a outra, para os fundos da construção) e o volume lateral com o telhado longitudinal em apenas uma água. Além disso, contém porão alto e

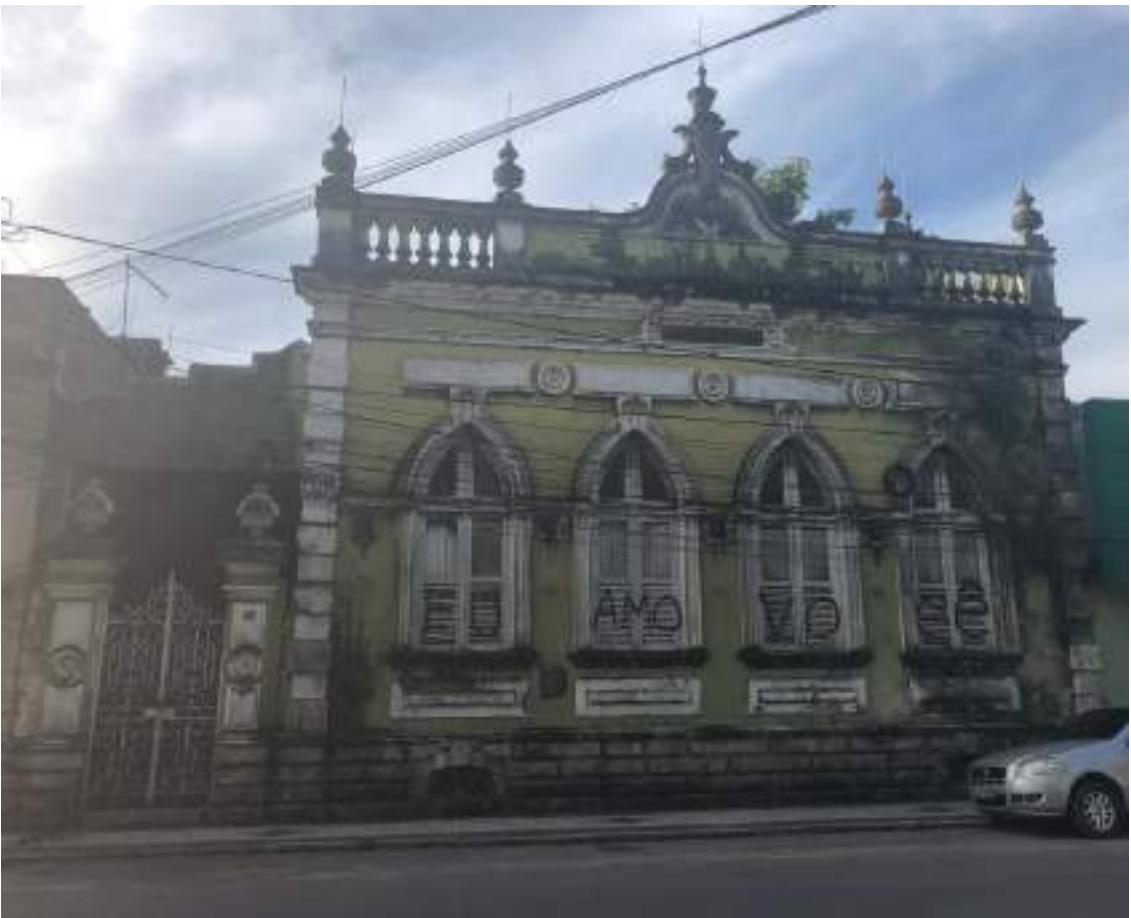
Figura 35 – Estado Atual do Edifício Leão Coroado

O edifício Leão Coroado encontra-se em estado de abandono e interditado. A fachada principal do patrimônio encontra-se deteriorada (Figura 35), com a pintura bastante desgastada apresentando as diversas camadas de tintas anteriores. Há também manchas de umidade em vários locais, provavelmente por infiltração da coberta. É visível alguns adornos danificados, necessitando de um restauro para que possa restabelecer a arte desses adornos. O portão de ferro apresenta indícios de ferrugem, decorrente da falta de manutenção. As Figuras 36, 37, 38, 39, 40, 41, 42, 43, 44, 45 e 46 demonstram o estado atual do imóvel, de acordo com as observações colocadas.

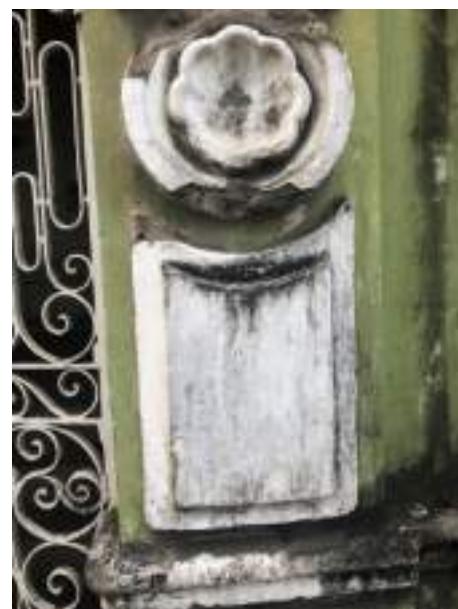
Figura 37 - Estado Atual dos Adornos da Fachada Principal

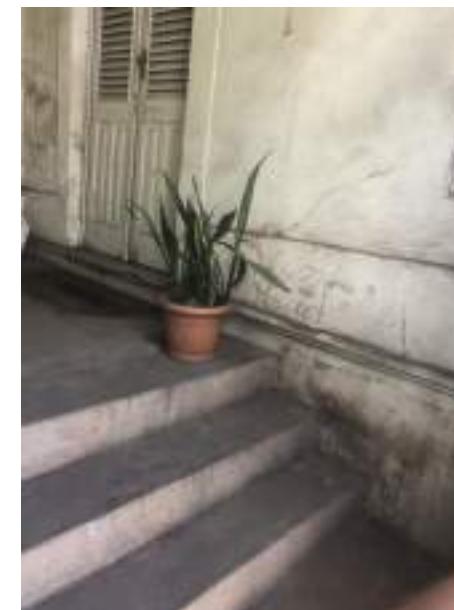
Figura 38 – Estado Atual do Hall de Entrada do Patrimônio

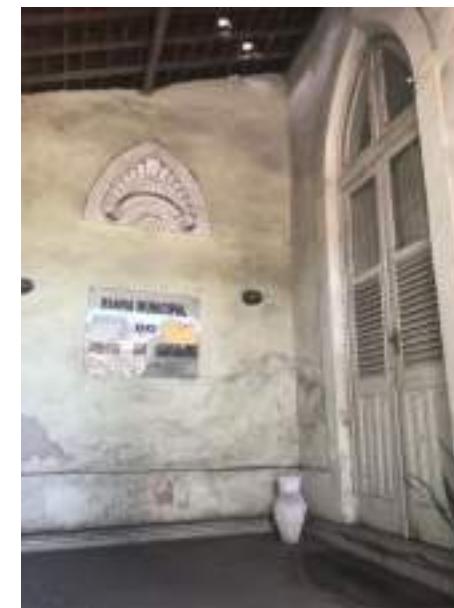
Figura 39 - Estado Atual do Hall de Entrada do Patrimônio

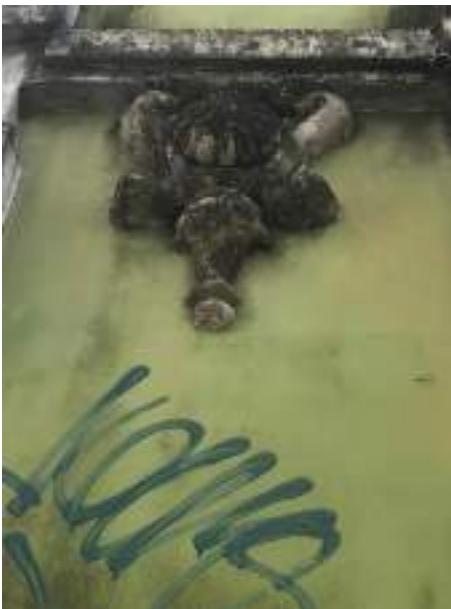
Figura 40 - Estado Atual dos Adornos da Fachada Principal

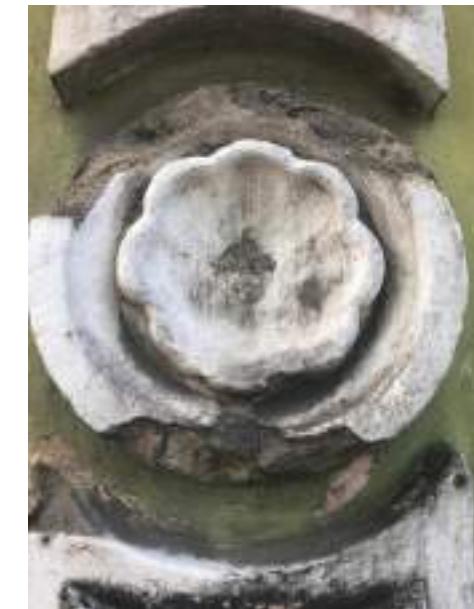
Figura 42 - Estado Atual dos Adornos da Fachada Principal

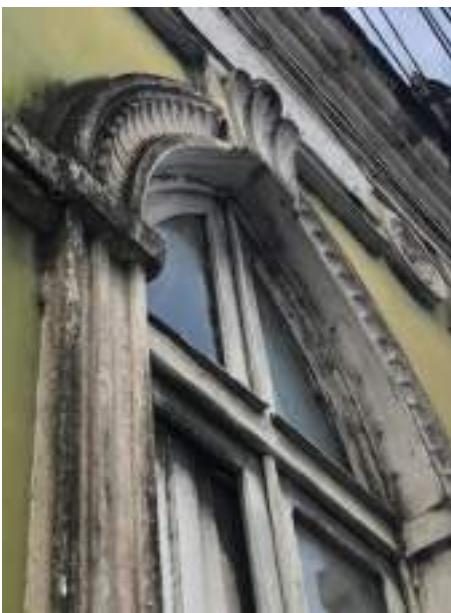
Figura 41 - Estado Atual das Molduras das Janelas

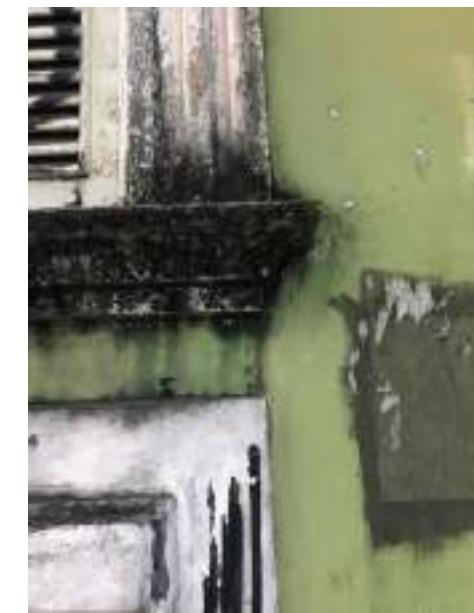
Figura 43 - Estado Atual da Cornija na Fachada Principal

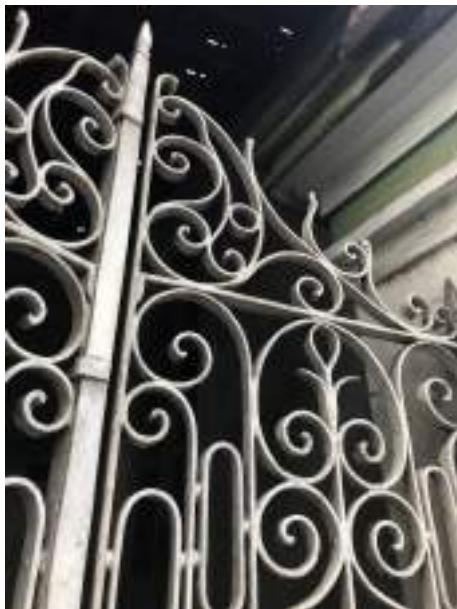
Figura 44 - Estado Atual do Portão de Entrada do Patrimônio

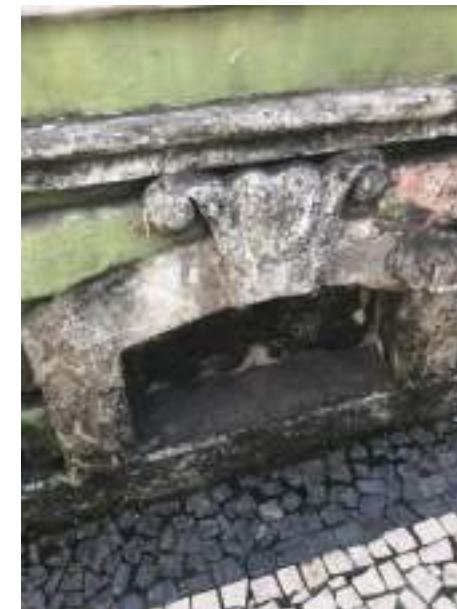
Figura 45 - Estado Atual da Moldura das Janelas do Porão Alto

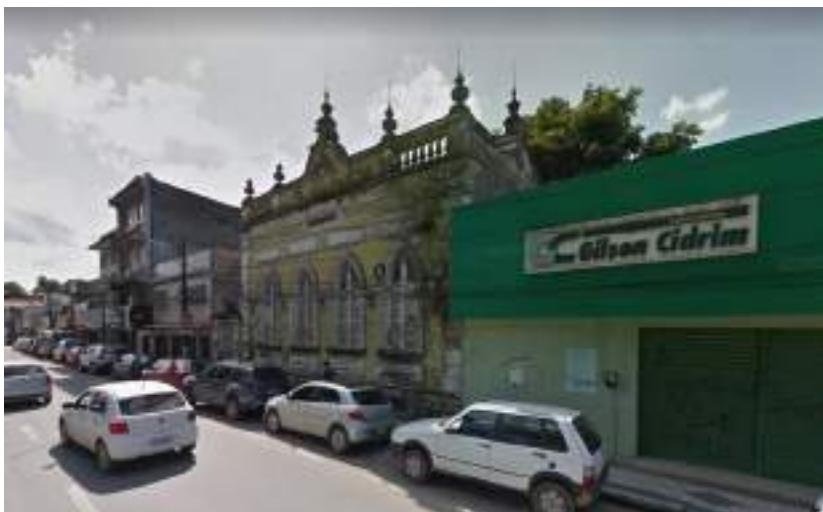
Figura 48 – Projeto Leão Coroado: Fachada Frontal Estado Atual

De acordo com as teorias de Viollet-le-Duc, a proposta de intervenção acatou a forma plena do imóvel considerando a importância de manter o patrimônio com as características arquitetônicas originais. Assim, foram mantidos todos os adornos das fachadas, propondo um trabalho de recuperação para os ornamentos que estão danificados. Foi proposto também nas fachadas a instalação de novas esquadrias, com formatos mais contemporâneo. O acréscimo da platibanda na lateral foi mantido, respeitando as devidas adições realizadas no decorrer do tempo do Edifício Leão Coroado, tal como o engenheiro e arquiteto Camillo Boito defende nas suas teorias. É possível ver as modificações realizadas na fachada na Figuras 48 e 49.

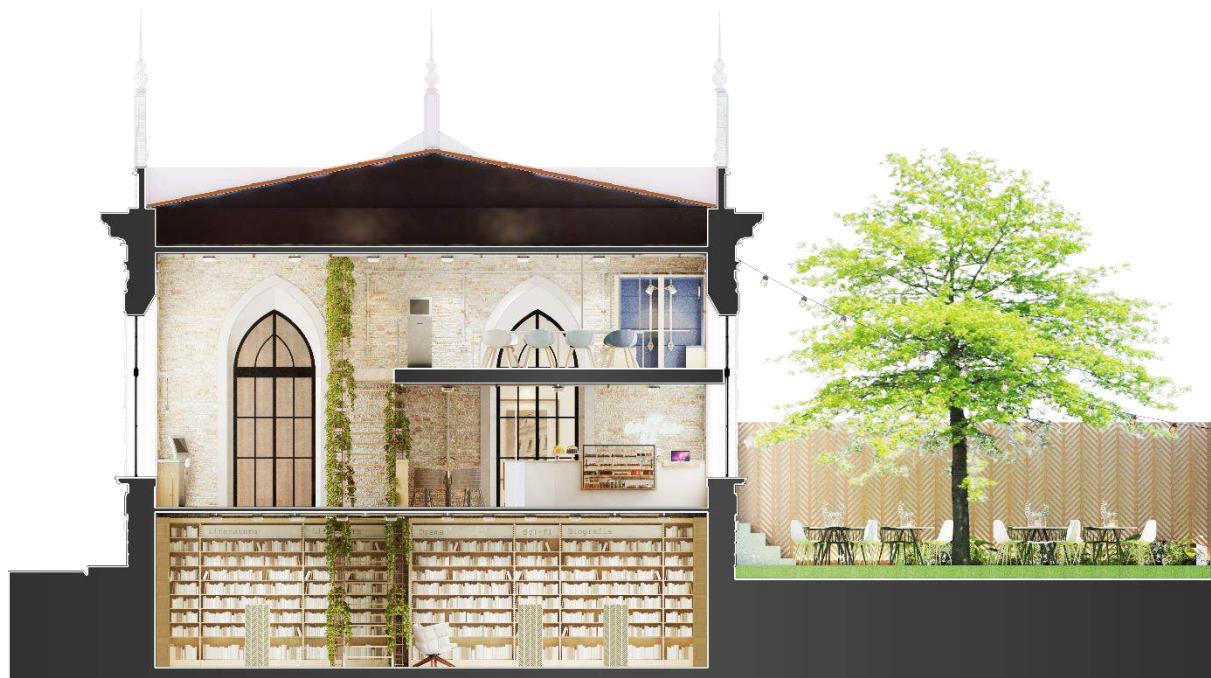
Figura 50 – Projeto Leão Coroado: Corte Longitudinal Esquemático

Cada pavimento desempenha uma função diferente, o térreo e 1º andar foram destinados à cafeteria, interligados por um mezanino, enquanto o que outrora fora o porão alto, funcionará a livraria. Foi elaborado um programa para o projeto de forma que atenda às necessidades do novo uso proposto, sendo o mesmo descrito no Quadro 26.

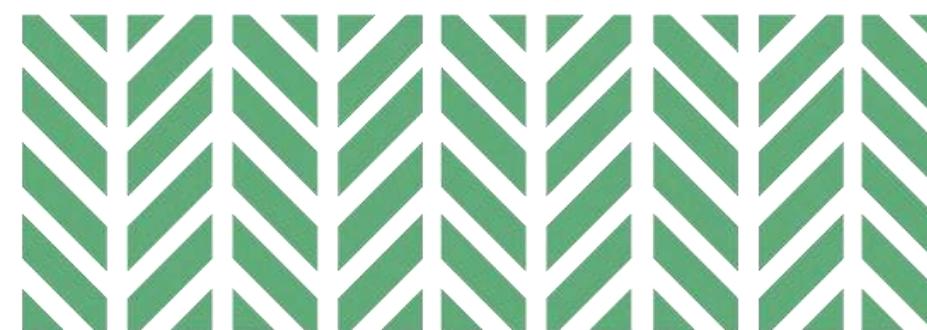
Figura 54 – Projeto Leão Coroado: Elemento da Identidade Visual

Destarte, foi desenvolvido um elemento que se repete em todos os ambientes do projeto, sendo visualizado o esquema de construção do elemento na Figura 54 a seguir.

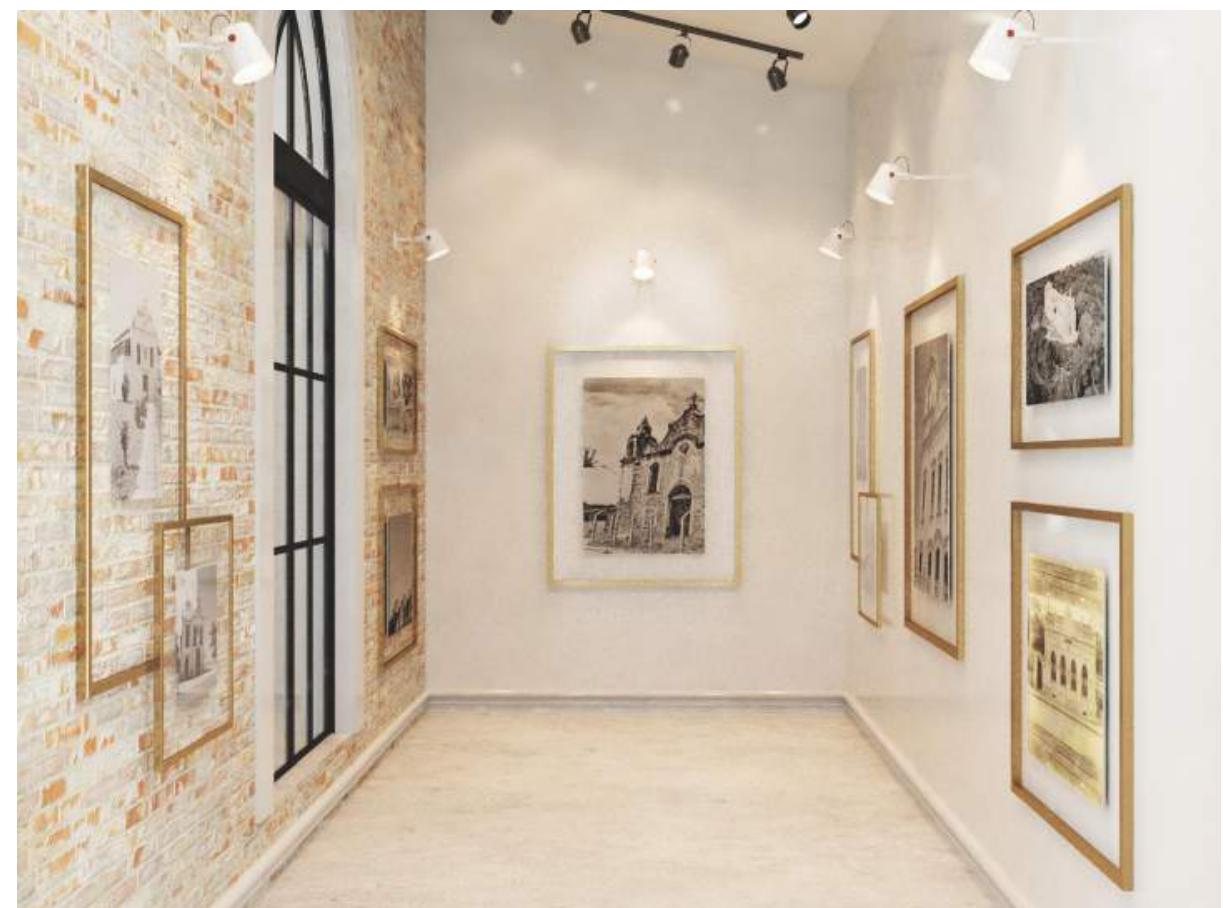
Figura 57 – Projeto Leão Coroado: Perspectiva Hall dos Patrimônios

A cozinha da cafeteria é aberta ao público permitindo a integração desses dois ambientes, de forma a aprimorar a logística dos pedidos e demonstra maior segurança para os usuários da qualidade da refeição. É possível visualizar a planta baixa da cafeteria na Figura 56. A partir da cafeteria há o acesso para todos os ambientes da construção, entre eles, o hall dos patrimônios e a área externa que serve como uma extensão do salão principal. O hall dos patrimônios é um ambiente destinado aos usuários interessados no patrimônio edificado de Jaboatão, assim, há quadros com imagens dos patrimônios e placas falando sobre a história de cada um e localização (Figura 57).

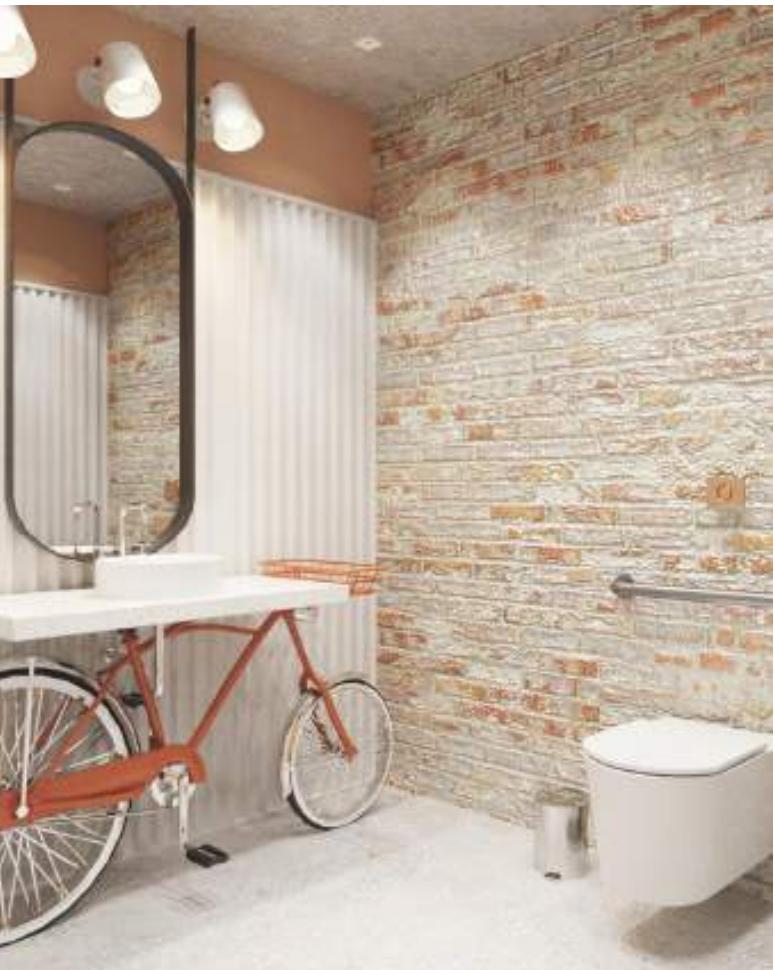
Figura 58 – Projeto Leão Coroado: Perspectiva Lavabo Cafeteria

O lavabo social da cafeteria foi planejado de forma a ser um ambiente agradável, mesmo de permanência curta. Fazendo, portanto, uma referência a um dos meios de locomoção muito utilizado pela população jaboatonense, foi adaptado uma bicicleta para servir como bancada do lavatório, permitindo assim que o ambiente se torne mais lúdico e que a população tenha um sentimento de pertencimento em relação ao patrimônio (Figura 58).

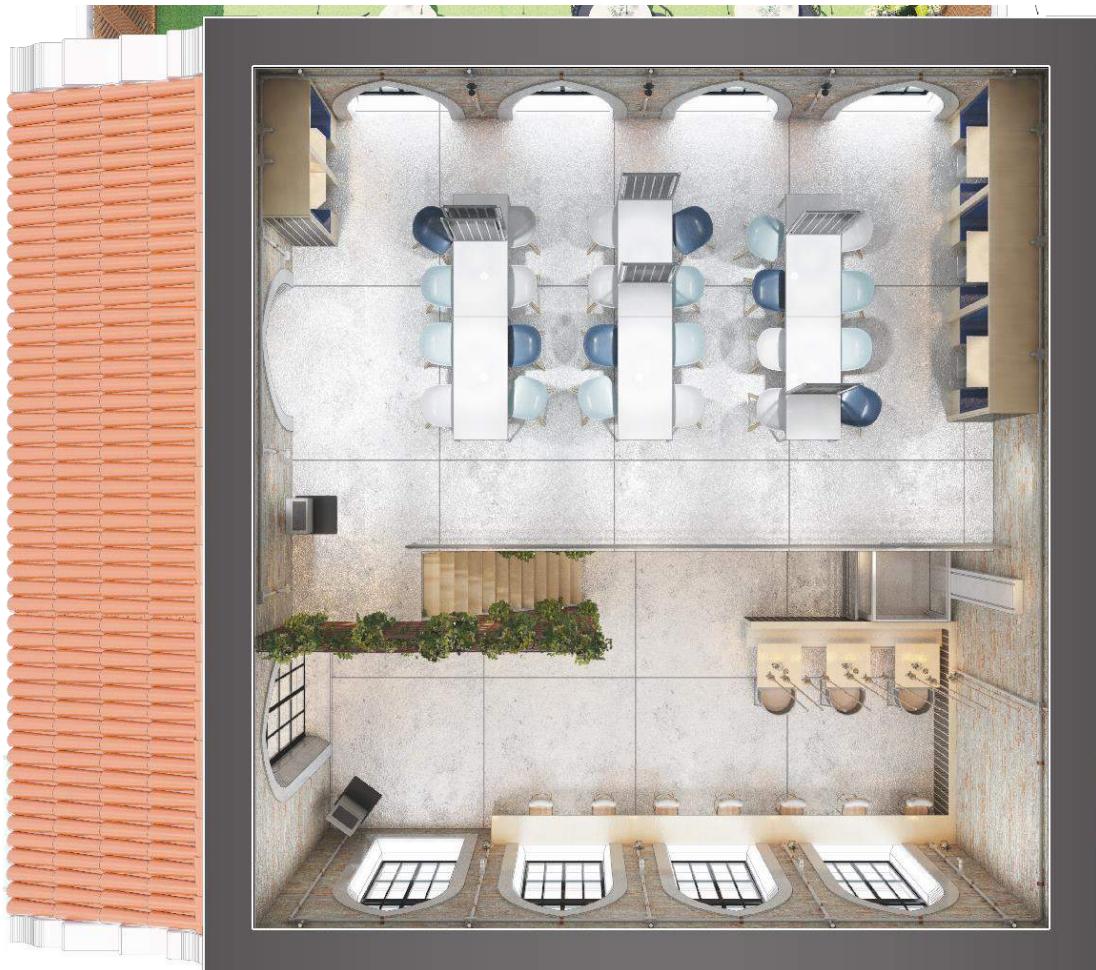
Figura 59 – Projeto Leão Coroado: Planta Baixa Coworking

O coworking foi feito de forma a ser flexível para a necessidade do usuário (Figura 59). Portanto, há divisórias móveis nas mesas coletivas que criam uma certa privacidade e que se adaptam a pequenos e grandes grupos (Figura 60), há também cabines individuais e para reuniões de duas pessoas que delimitam um pequeno ambiente, revestidas com materiais que auxiliam na acústica e cada qual com iluminação própria (Figuras 61 e 62).

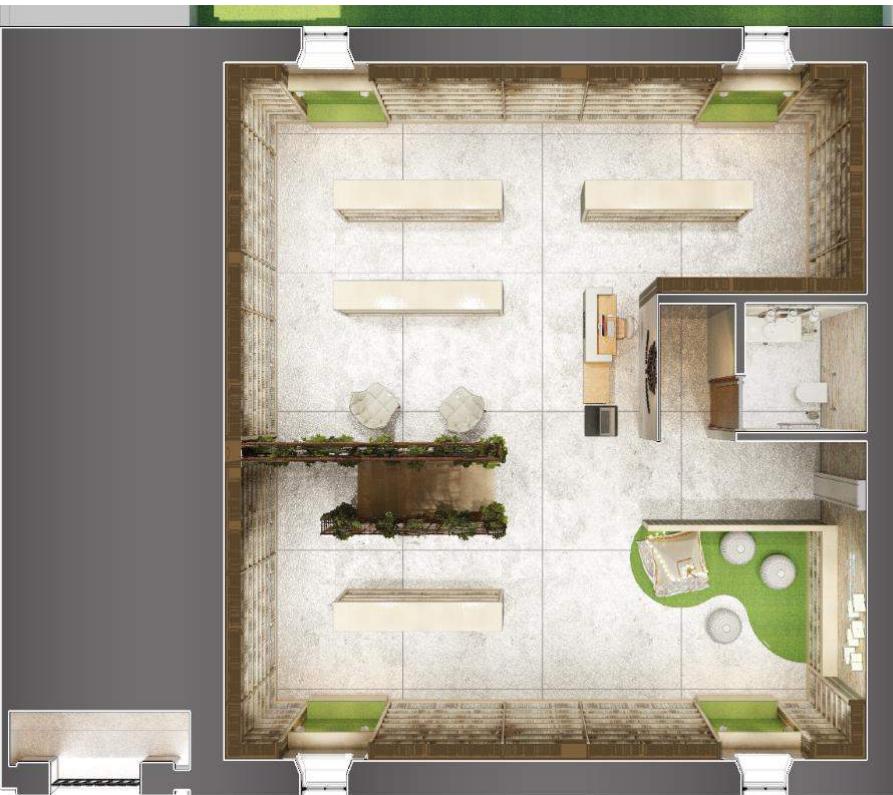
Figura 63 – Projeto Leão Coroado: Planta Baixa Livraria

A livraria foi pensada como um ambiente que transmite criatividade e ao mesmo tempo, tranquilidade (Figura 63). Sendo um ambiente de leitura, foi planejada cabines de leitura semelhantes às do coworking para melhor concentração. Tem também a flexibilidade como um ponto importante, por isso as estantes de livros foram desenhadas de forma que se adapte às diversas alturas dos livros e modificações futuras, é possível alterar as alturas das prateleiras e também trocar as sinalizações na parte superior das estantes para mudanças oportunas de logística e com uma área específica para crianças (Figuras 64 e 65).

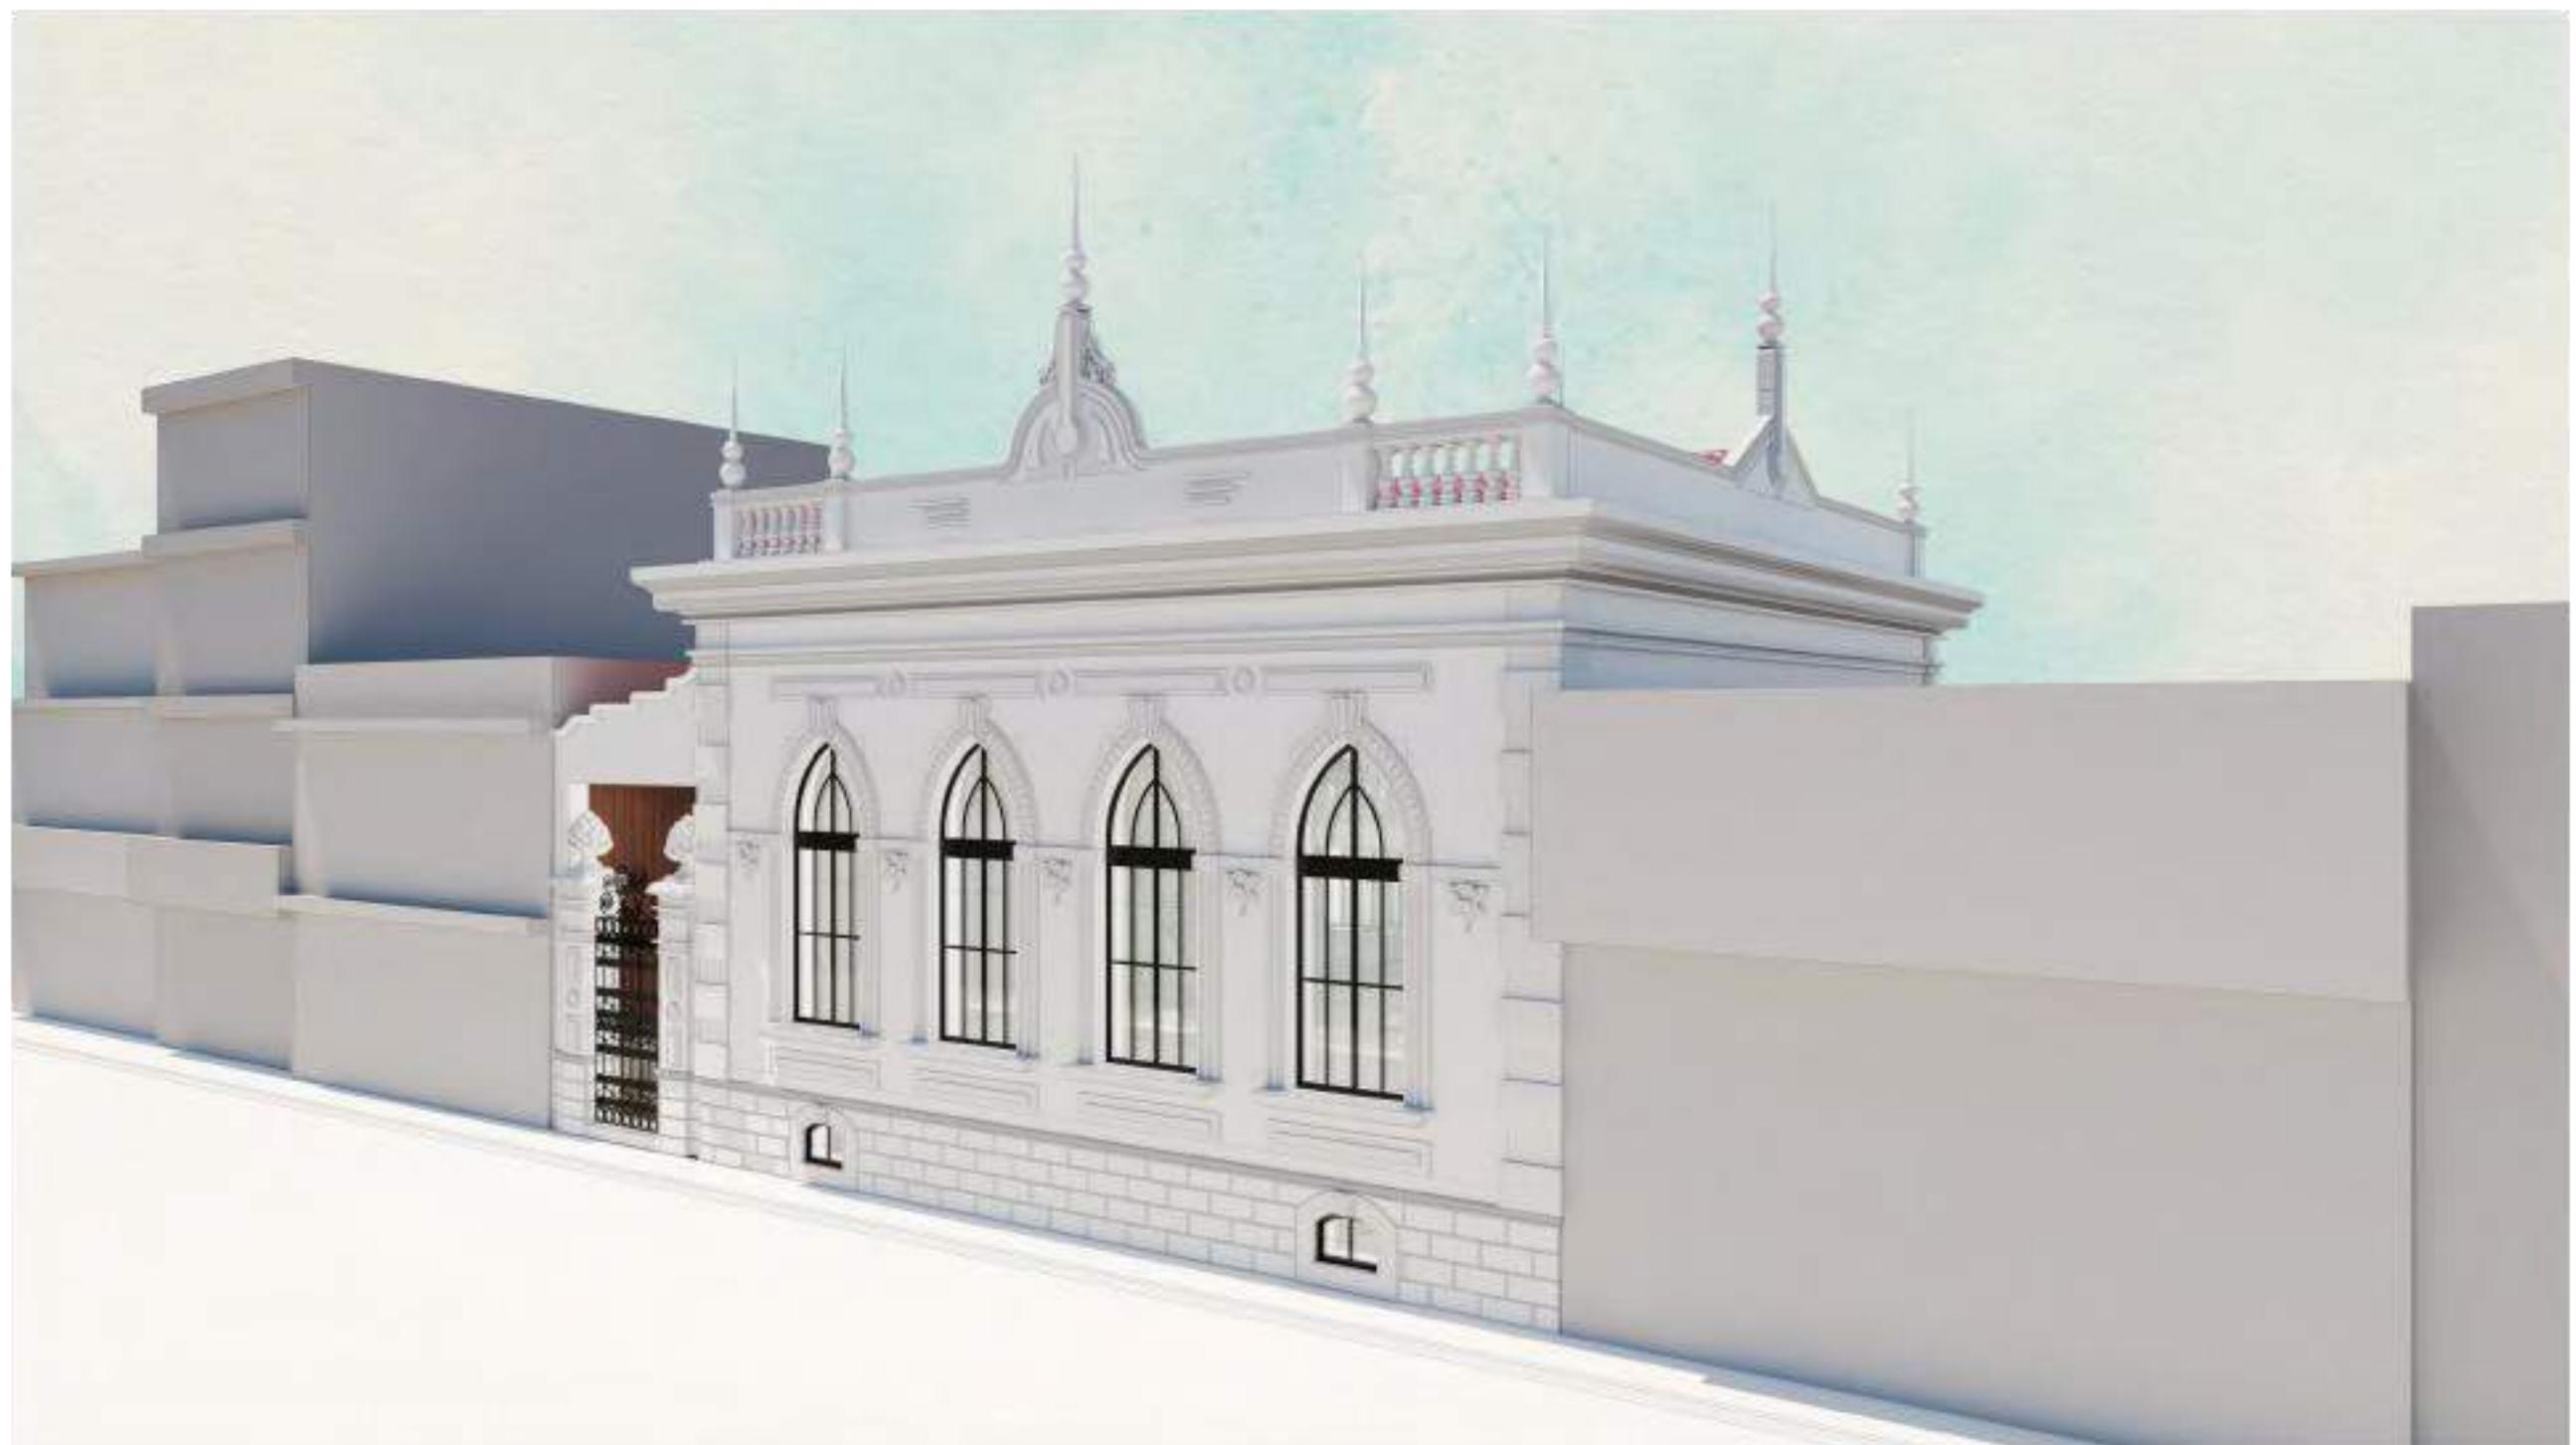
**PRANCHA**  
**05/20**

Fachada
