FACULDADE DAMAS DA INSTRUÇÃO CRISTÃ  
CURSO DE ARQUITETURA E URBANISMO

# Legados de Jaboatão: O Patrimônio Edificado

Trabalho de conclusão de curso como  
exigência final para graduação no curso de  
Arquitetura e Urbanismo, sob a orientação da  
Prof.<sup>a</sup>. Dra. Mércia Carréra de Medeiros.

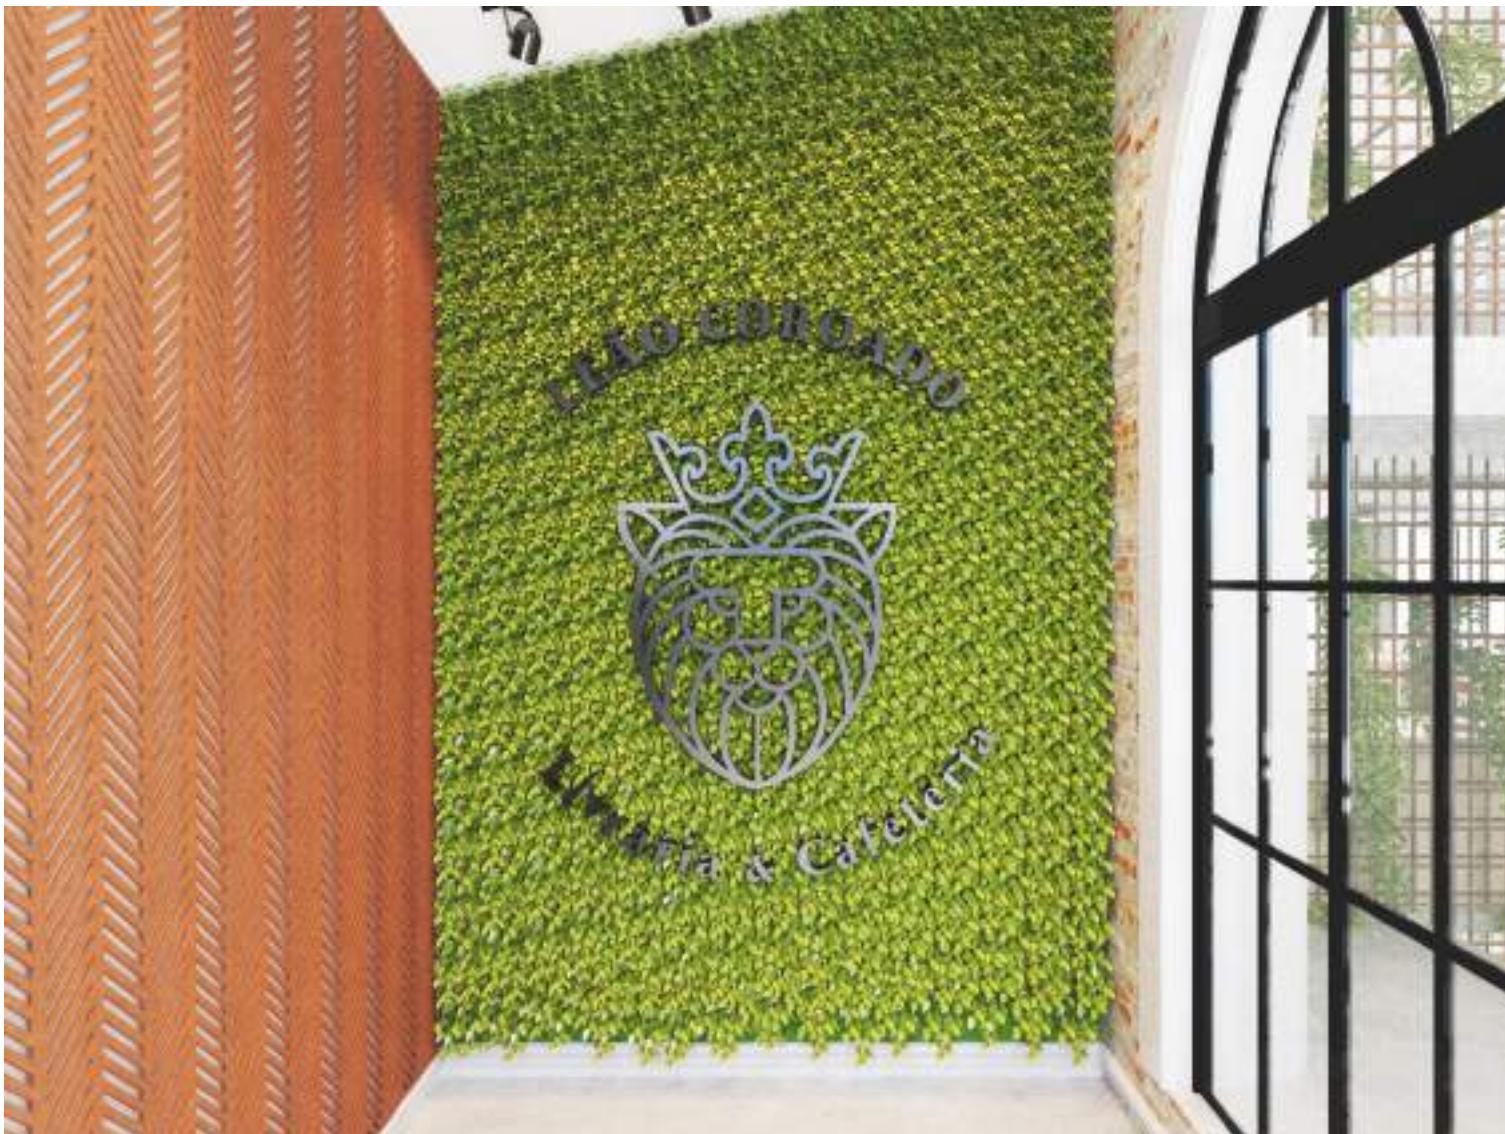
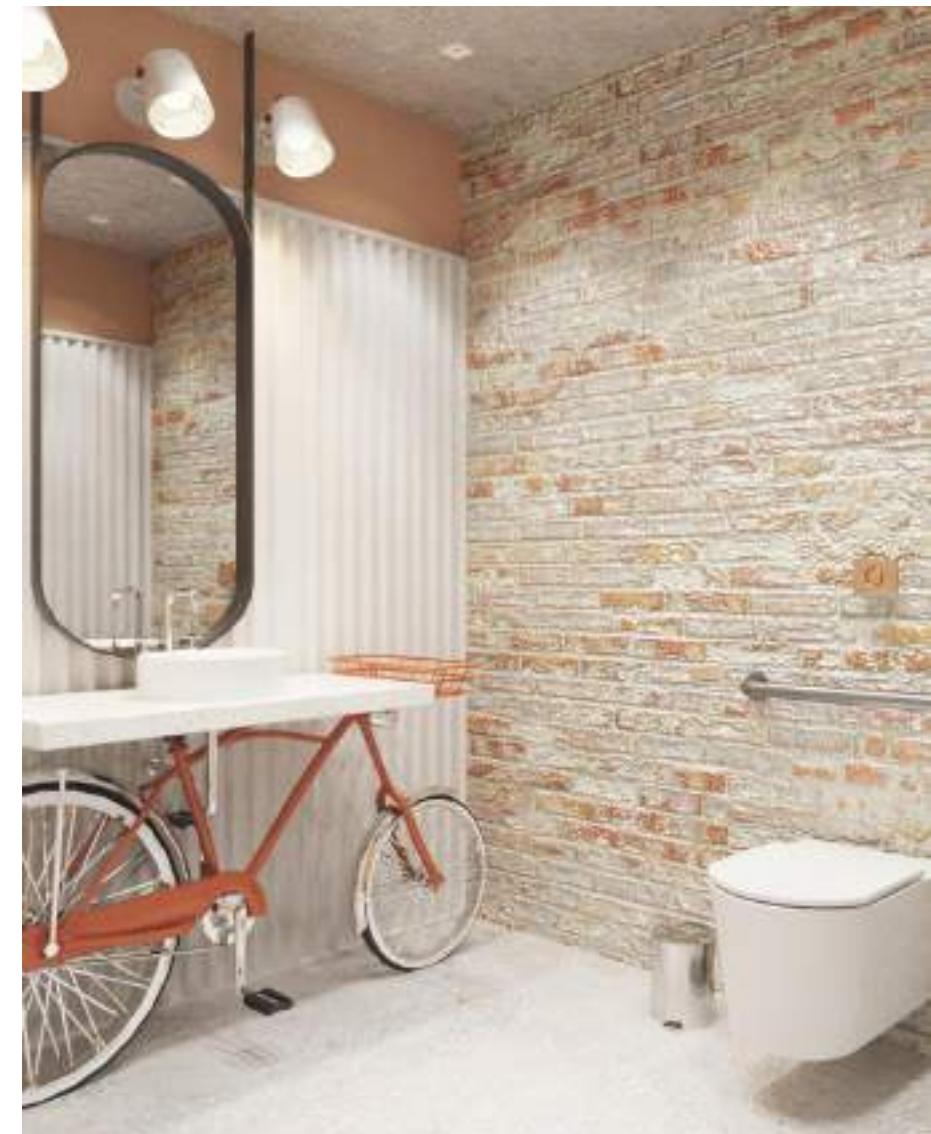
**PRANCHA**  
**19/20**

**CURSO**  
Arquitetura e Urbanismo  
**CONTEÚDO**  
Perspectiva
