READAPTAÇÃO DE EDIFÍCIOS DE USO MISTO A UMA NOVA
SITUAÇÃO: RECIFE-PE.

Trabalho de Conclusão de Curso
apresentado como exigência parcial para a
Graduação no Curso de Arquitetura e Urbanismo,
sob orientação da Profa. MSc. Maria Luiza de
Lavor.

Este trabalho propõe uma ação de restauro através do que se conhece como *Retrofit* para oito edifícios de uso misto, localizados em três dos bairros mais antigos da cidade do Recife, os bairros da Boa Vista, Santo Antônio e São José, que fazem parte da Região Político-Administrativa 1- Centro. Seis deles são do estilo Modernista e dois são do estilo *Art Déco*, todos de décadas diferentes, sendo o mais velho da década de 30 e o mais recente da década de 60 do século XX. Edifícios mistos são aqueles que apresentam comércio, serviços e habitação no mesmo espaço e surgiram no país na década de 30. A análise desta amostra evidencia o mau estado de conservação dos mesmos e a proposta de restauro e adequação às novas necessidades exigidas pela vida moderna poderá trazer benefícios também para o entorno.

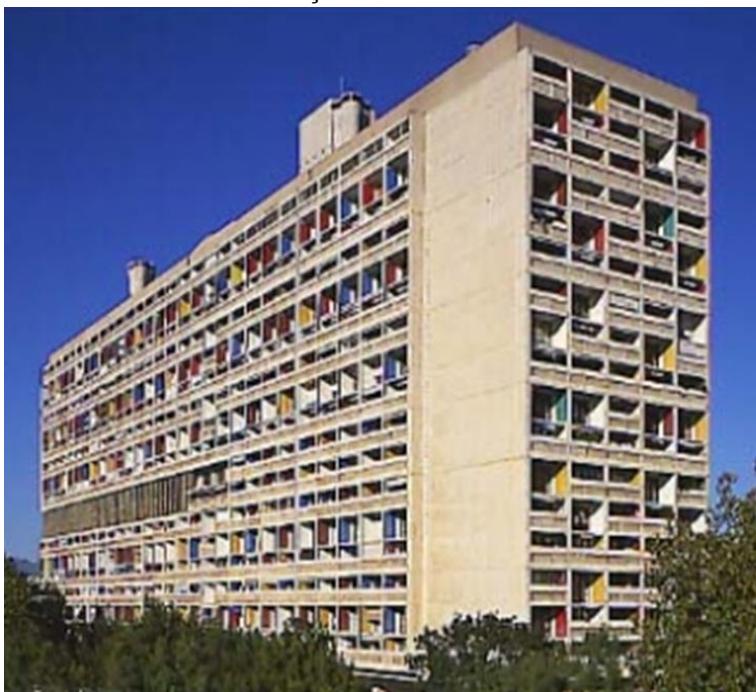
Foto 02: Unidade de Habitação de Marselha

O conceito era o da cidade residencial vertical colocada em um parque. Ao total, eram 400 unidades de habitação de variados tamanhos para cerca de 1200 pessoas, como o antigo Falanstério, de Fourier. No andar central havia serviços comuns a todos os condôminos, inclusive quartos de hotel. No terraço-jardim, uma área de lazer e um solário. Havia ainda restaurantes, livrarias e escritórios.

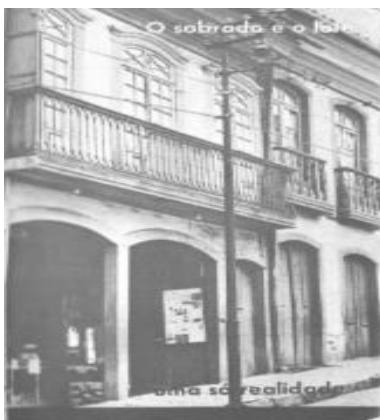
Figura 02: sobrados portugueses

Os tradicionais sobrados construídos pelos portugueses no Brasil da época colonial também são exemplos dessa arquitetura de pequeno porte: a moradia e o trabalho eram edificados no mesmo lote, normalmente em espaços verticais, onde a habitação se estabelecia no pavimento superior e o trabalho no piso térreo (Figura 02). Este tipo de arranjo deixava evidente que a habitação era o que sobrava da área destinada ao comércio ou aos serviços, daí o termo “sobrado” (REIS FILHO, 2011).

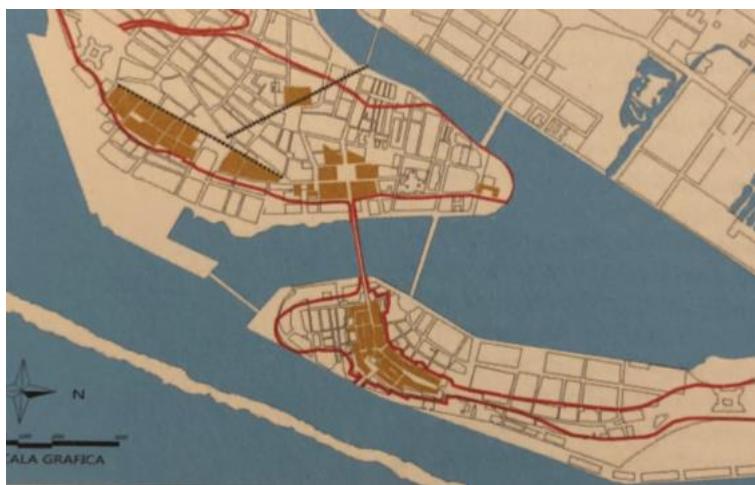
Mapa 02: Plano de Pieter Post.

Em 1654, após a saída da Companhia das Índias Ocidentais, o Recife já consolidado continua o processo de crescimento. A presença nesse período de vinte e quatro anos foi de grande importância, pois a cidade adquiriu um plano urbanístico traçado pelo arquiteto Pieter Post. Este plano direcionava os três eixos de urbanização da parte central do Recife e também propôs a construção da primeira ponte da cidade (concluída em 1644) que conectaria o núcleo portuário com a ilha de Antônio Vaz, atual bairro de Santo Antônio e uma parte do bairro de São José (Mapa 02).

O plano de Pieter Post direcionava o primeiro eixo para o Norte do Bairro do Recife, para o istmo que ligava este a Olinda. O segundo atravessava o Rio Capibaribe, ocupando a Ilha de Antônio Vaz (atuais bairros de Santo Antônio e São José). O

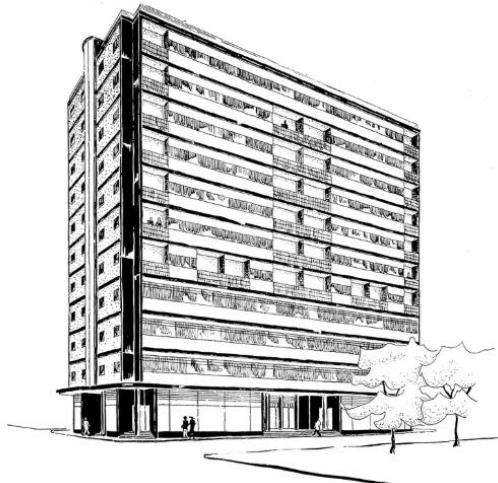
Figura 06: Croqui da fachada – Edifício Esther

Foi apresentado a seguir o croqui da fachada do edifício (Figura 06), a planta de situação mostrando os acessos (Figura 07) e o interior com os corredores, mostrando o piso e as luminárias originais e o *hall* de entrada (Fotos 08 e 09).

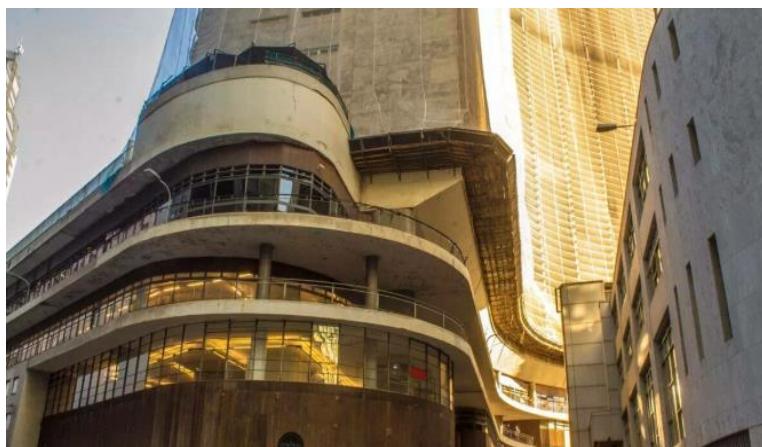
Foto 11: Brises - soleil ondulados

Os croquis apresentados mostram um trecho da elevação Norte voltada para a Rua Unaí (Figura 09) e a implantação original do edifício (Figura 10), as marquises onduladas das sobrelojas (Foto 11) e o interior (Foto 12).

O COPAN se constitui como um marco da história da capital paulista. É possível identificar o edifício de longe, pois ele passou a compor a paisagem do entorno. Com *brise-soleils* horizontais e ondulados, o mesmo recurso usado pelo arquiteto Niemeyer em outra edificação na cidade de Belo Horizonte, o Edifício Niemeyer, a edificação se divide em base, corpo e coroamento, assim como os edifícios da chamada Escola de Chicago. Na base, o térreo com as sobrelojas, há uma galeria instalada no interior de um volume que se conecta à rua por cinco acessos com a galeria acompanhando a inclinação do chão da cidade. São mais de 70 os estabelecimentos comerciais e de serviços. O corpo do edifício tem a função habitacional. As portarias de cada bloco de apartamento – seis ao todo – são independentes entre si. O edifício foi dividido em trinta e dois pavimentos-tipo, onde se distribuem 1.160 unidades habitacionais. O coroamento tem um teto-jardim que se visita (Figura 11).

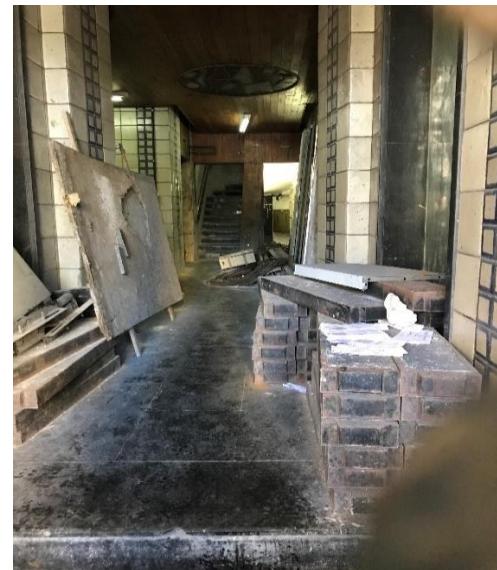
Foto 19: Hall interno

Recife, a sede do Clube Náutico Capibaribe, na Avenida Rosa e Silva, no bairro dos Aflitos. Apesar de não ser tombado como patrimônio histórico, o Edifício Santo Albino faz parte de uma Zona de Preservação Histórica (ZEPH) e resguarda suas características originais. Há um perímetro entre os bairros de Santo Antônio e de São José que tem tombamento feito pelo IPHAN por guardar o traçado urbano de feições renascentistas da Cidade Mauricia, realização da Companhia das Índias Ocidentais, quando o Recife era a única cidade das Américas que merecia este título. Este edifício tem trabalhos de ferro forjado, como as grades do *hall* de entrada, típicas do período *Art Déco* (Foto 18). Está em mau estado de conservação (Foto 19). Enquadra-se nas galerias presentes na Avenida Guararapes (Foto 20).

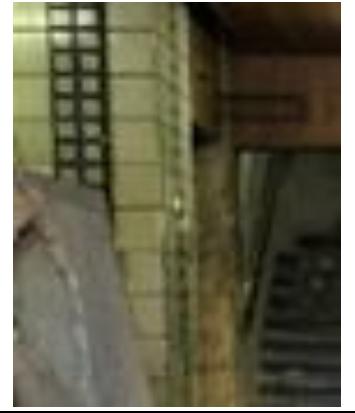
Quadro 02: Patologias do Edifício Santo Albino

Deslocamento e desplacamento das pastilhas cerâmicas	<ul style="list-style-type: none"> • Falhas ou ausências de juntas de movimentação • Deficiência na aderência do revestimento • Ocorrência de deformações na base • Manutenção (ou falta dela) de forma errada

PROBLEMAS IDENTIFICADOS	CAUSAS	PROCEDIMENTOS PARA REPARO
Manchas de umidade	Presença de água na parede.	Aplicação de Técnica, as providências a serem tomadas.
Áreas com reboco descolando em placas	Presença de sais e água excessiva no material	Identifique e bloquee a fonte de umidade e refaça o reboco.
Descontinuidade da superfície	Recalque de fundações, sobrecargas, empuxos	Aplicação de Técnica, as providências a serem tomadas. Não realize nenhum tipo de reparo em fissuras antes de consultar um técnico especializado.
Descascamento da pintura	Má aplicação da técnica ou umidade	Ocorre quando a tinta é aplicada sobre superfícies poeirentas ou de reboco novo e é provocado pelo envelhecimento ou pela má aderência da tinta. Raspe a superfície, limpe-a de poeira e repinte a área.
Mofos e fungos	Umidade, falta de ventilação e iluminação	Descubra a fonte de umidade, bloquee, se necessário substitua as peças afetadas.

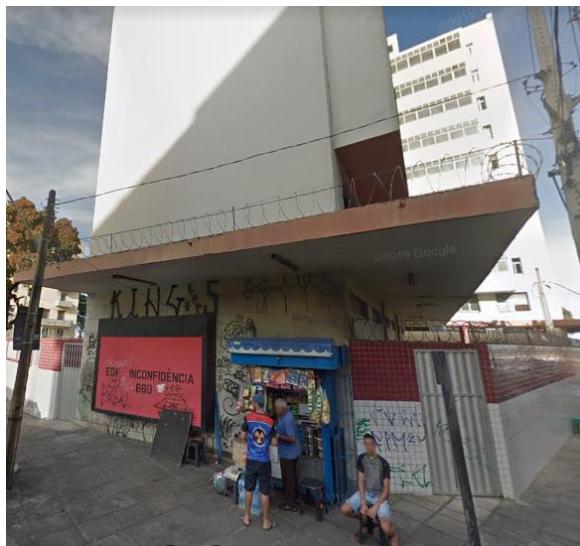
Foto 22: Edifício Inconfidência (IAPI).

O edifício de uso misto possui apartamentos duplex, onde funcionavam as residências destinadas aos funcionários do Instituto de Aposentadoria e Pensões dos Industriários (IAPI), sendo os dois primeiros pavimentos de uso exclusivo da Delegacia. O prédio é um dos mais importantes da década de 40, o partido consiste em dois blocos verticais perpendiculares e uma galeria horizontal no térreo (Fotos 22, 23 e 24).

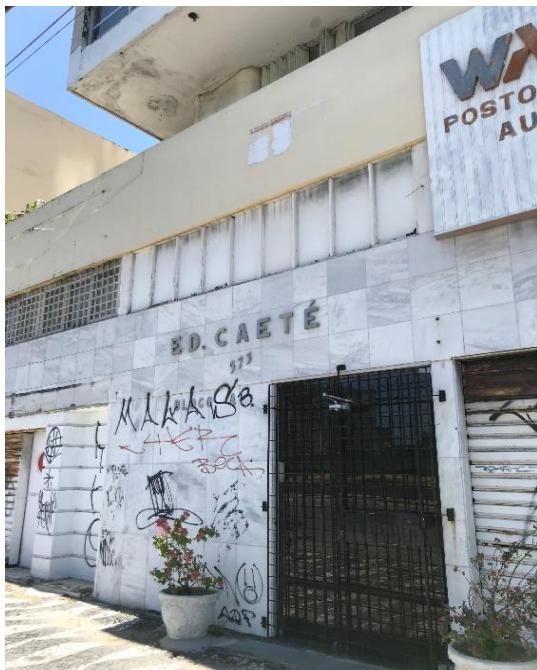
Foto 32: Pavimento térreo e sobreloja .

Os dois primeiros pavimentos são destinados às lojas e serviços (Foto 32) e o terceiro pavimento vazado faz a separação dos demais, destinados a apartamentos (Foto 33). Foram utilizadas esquadrias e cobogós para a captação máxima dos ventos. Essas são características da arquitetura modernista pernambucana (Fotos 34 e 35).

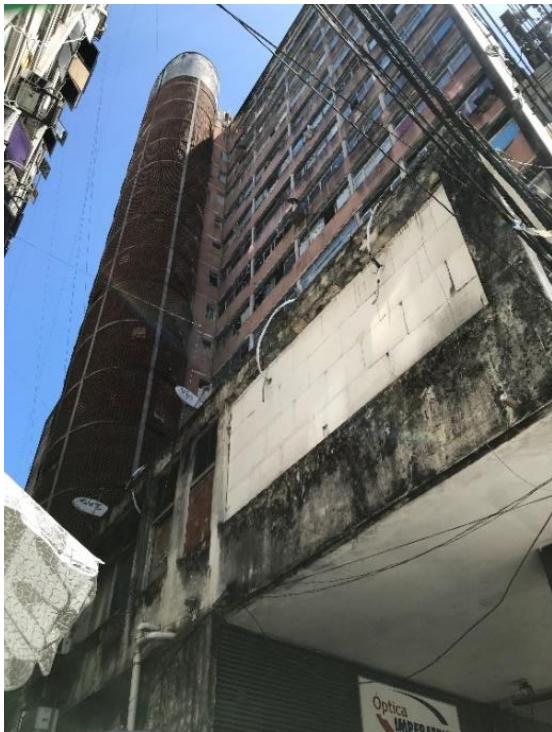
Foto 39: Apartamentos

Projetado por Delfim Amorim, juntamente com Lúcio Estelita, o Edifício Pirapama possui no pavimento térreo uma área destinada às lojas (Foto 40) e nos superiores estão os apartamentos (Foto 39). Na volumetria do edifício destacam-se as caixas de escada com elementos vazados. O Edifício possui vários tamanhos de apartamentos que sofreram um pouco ao longo dos anos, atualmente ele se encontra em estado de deterioração e de descaracterização. As Fotos 41 e 42

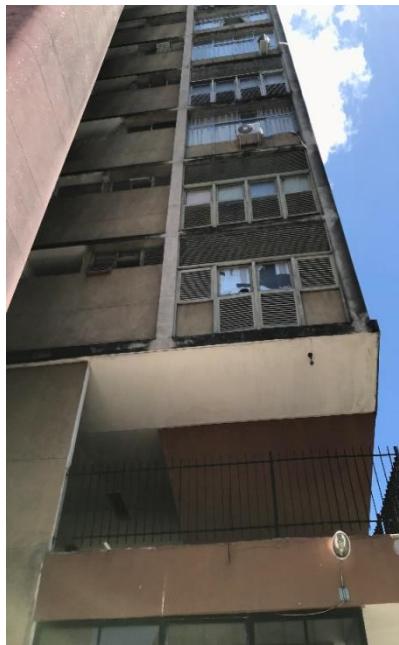
Foto 46: Fachadas Rua Gervásio Pires

O arquiteto que foi professor e Reitor da Universidade Federal Rural de Pernambuco e é autor do projeto do *Shopping Center Recife* na etapa inicial, teve a influência de Le Corbusier. No projeto foram previstos lojas e salão de festas no pavimento térreo e um mercadinho no subsolo, para atender às necessidades dos residentes. O edifício possui dez diferentes plantas de apartamentos, com janelas em venezianas e cobogós demarcados na fachada (Fotos 46 e 47).

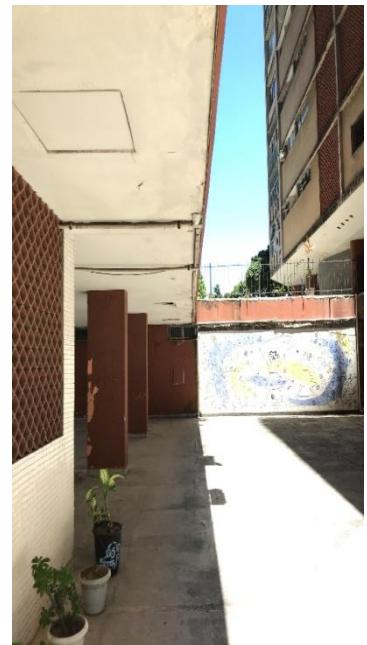
Foto 48: Parte interna do edifício

As duas torres formam um pátio interno com pilares em V, acessado por uma rampa com calcetamento em pedra portuguesa e ainda conta com o painel “Hora de Brincar”, do artista plástico Abelardo da Hora (Fotos 48, 49 e 50).

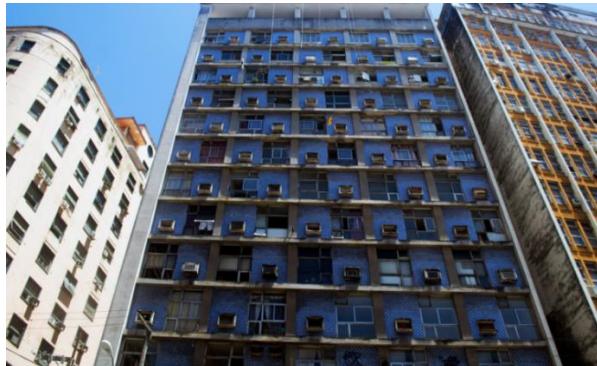
Foto 52: Fachadas da Avenida Guararapes

confeccionados pelo artesão português Domingos dos Santos, que trabalhou com ele em vários edifícios (Fotos 52, 53, 54 e 55).

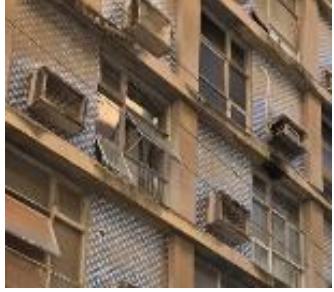
Quadro 08: Patologias do Edifício Santa Rita

Fissuras	<ul style="list-style-type: none"> • Movimentação térmica • Movimento das fundações • Deformação das estruturas de concreto armado 	
	Deslocamento e desplacamento das cerâmicas	<ul style="list-style-type: none"> • Falhas ou ausências de juntas de movimentação • Deficiência na aderência do revestimento • Ocorrência de deformações na base • Manutenção (ou falta dela) de forma errada

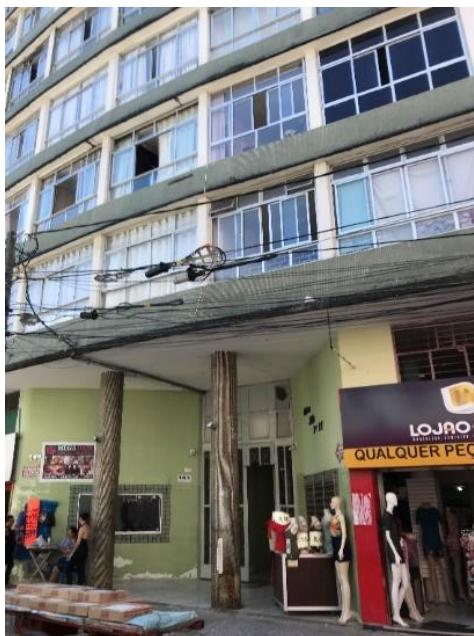
Foto 57: Fachada da Rua do Hospício

O Edifício Iêda possui apenas sete pavimentos, respeitando o gabarito da quadra onde se encontra. O térreo foi destinado ao lazer e ao comércio e os demais pavimentos ao uso residencial (Fotos 57, 58 e 59). Fica ao lado do Teatro do Parque e próximo da Matriz da Boa Vista.
