## ANÁLISE COMPARATIVA DE PIGMENTOS EM DUAS IGREJAS DO SÉCULO XVIII EM PERNAMBUCO A PARTIR DO SISTEMA NCS

COMPARATIVE ANALYSIS OF PIGMENTS IN TWO 18TH CENTURY CHURCHES IN PERNAMBUCO USING THE NCS SYSTEM

Márcia Maria Vieira Hazin.<sup>1</sup>  
Universidade de Lisboa

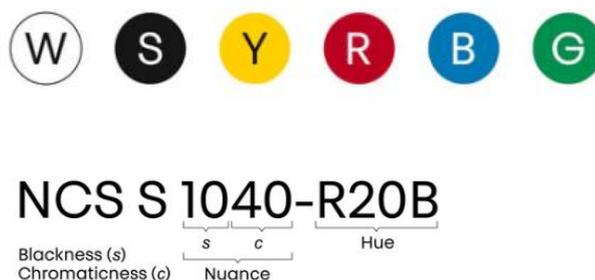
**Figura 1** – NCS elementar colors

Este código alfanumérico está relacionado com a semelhança destas seis cores elementares (**Figura 1**).

Na cor acima, NSC S 1040 – R20B – A quantidade de preto (*shadow*) é 10% e a cromaticidade ( c ) 40%, o R20B indica a porcentagem em semelhança das duas cores primárias, neste caso vermelho,80%(R) e azul, 20% (B). No modelo abaixo tridimensional, denominado *NCS Space*, todas as cores de superfície imagináveis podem ser colocadas e, assim receber uma notação exata no NCS. Para melhor entendimento, as partes incluídas na notação NCS, o cone duplo é dividido em dois modelos bidimensionais, o *NCS Color Circle* e o *NCS Color Triangle* (**Figura 2**).

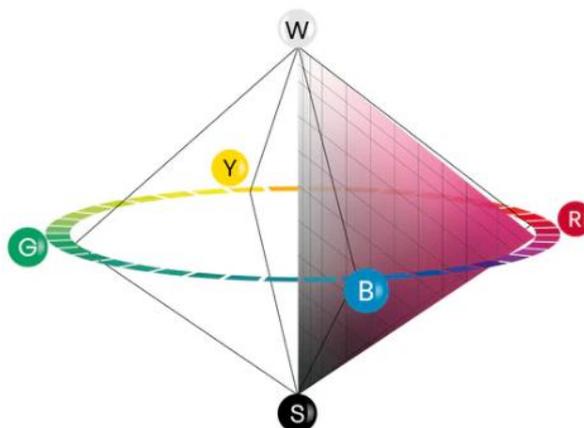
**Figura 2** – NCS elementar colors

O *NCS Color Circle* é uma seção horizontal no meio do espaço de cores, onde as quatro cores elementares cromáticas são colocadas como os pontos de uma bússola. Cada quadrante entre duas cores elementares foi dividido em 100 etapas iguais.

O *NCS Color Triangle* é uma seção vertical no espaço de cores. A base do triângulo é a escala de cinza que vai de branco (w) a preto (s) e o ápice do triângulo é a cromaticidade máxima (c). As cores da mesma matiz podem ter valores diferentes de quantidade de preto ou cromaticidade. Isso pode ser ilustrado em triângulos coloridos, cujas escalas são divididas em 100 etapas. Em 1995, surgiu o NCS II acrescentando cerca de 262 novas cores, alterando as notações de 400 cores anteriores e retirando 46 cores do sistema anterior em função da necessidade de abandonar os pigmentos à base de cádmio e chumbo e aumento de eficácia através da redução de tolerâncias traduzidas numa maior precisão de cor, (Costa, p.164, 2002). Surge também o *NCS Tradition*, criando atlas que reproduzem as cores utilizadas tradicionalmente e produzidas com pigmentos antigos.

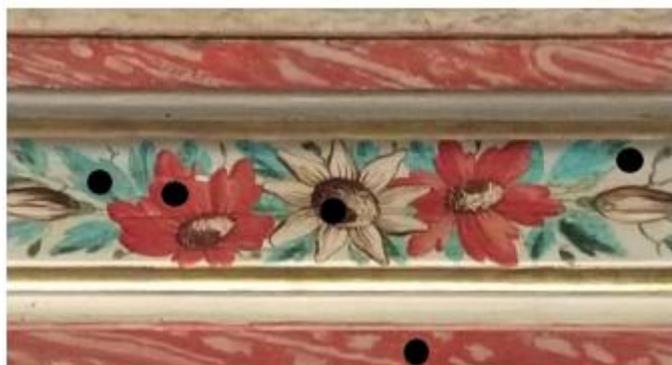
**Figura 3** – Recorte da pintura da cimalha do Nártex.(CFI) com pontos de aplicação do colorímetro.

Em princípio, foi realizada a análise das paletas de cores utilizadas nos dois monumentos já supracitados, tendo sido suas cores classificadas no sistema NSC e relacionadas com pigmentos atuais. A aplicação do colorímetro na Igreja do Convento Franciscano de Igarassu ocorreu no dia 28 de agosto de 2019. O equipamento foi aplicado no teto do Nártex (espaço sob o coro alto). Na primeira imagem foram classificadas cinco cores descritas abaixo; Folha verde-S3020-G, Flor vermelha-S3050-Y80R, centro da flor marrom -S7010- G90Y, marmorizado do friso-S3060-Y80R e o fundo bege- S3020-Y10R. Igreja de Santo Antônio do Convento Franciscano de Igarassu (**Figura 3**).

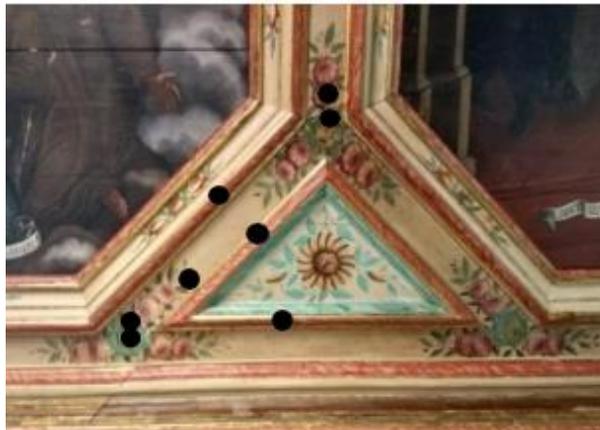
**Figura 4** – Trecho de pintura do Nártex, com pontos de aplicação do colorímetro.

Na seguinte imagem (**Figura 4**), do Nártex, foram classificadas oito cores e uma cor no guarda-corpo do coro alto, segue a listagem das cores classificadas.; S5030-R –Centro da flor púrpura;S4020-G50Y –Folhas das flores do friso central, S3020-B90G –Pétalas da flor azul do friso central,S3020-G10Y –Friso interno azul, S6020-Y80R- Friso externo marrom, S5030-Y20R –Centro da flor azul, S7910-G90Y – Folhas do friso central,S4040-Y40R- Friso do triângulo, S4-

4—Y30R –Friso do triângulo. A cor S3050-Y80R foi coletada no guarda-corpo do coro alto. Igreja de Santo Antônio do Convento Franciscano de Igarassu.

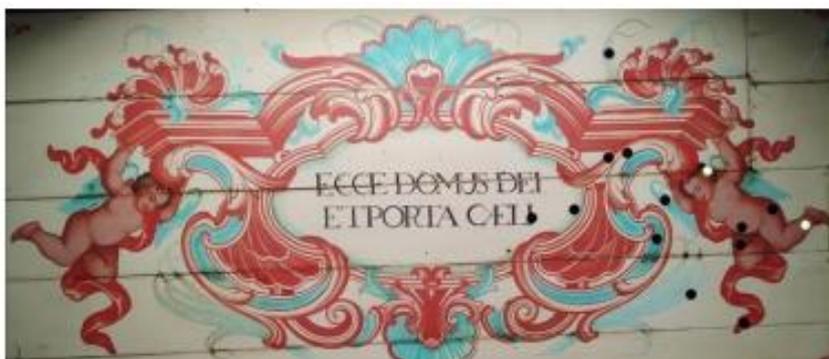
**Figura 5** - Trecho de pintura do Nártex,(CSFX), com pontos de aplicação do colorímetro

Para a capela de São Francisco Xavier, foram reproduzidos 9 pigmentos. A imagem a seguir (**Figura 5**), corresponde à trechos da pintura do nártex e da nave da Capela de São Francisco Xavier, Engenho Bonito, Nazaré da Mata, Pernambuco. Os pontos pretos representam os locais em que o colorímetro foi aplicado.

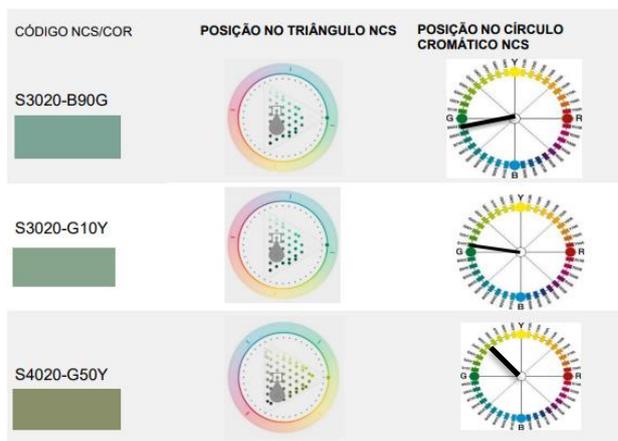
**Quadro 2** - Posição no triângulo e círculo cromático das cores classificadas na Igreja do Convento Franciscano de Santo Antônio/Igarassu/PE. Verdes/Azuis.

A partir do **Quadro 1**, as cores medidas *in loco* com o colorímetro foram posicionadas no triângulo e círculo cromático, de modo a classificar a cromaticidade, matiz e intensidade de claro/escuro, o que se apresenta no **Quadro 2**. Para cada conjunto de cores elementares, foi construído um quadro: verdes e azuis, vermelhos e amarelos.

Relativamente à matiz observa-se que as cores verdes/azuis se encontram predominantemente no quadrante entre o verde (G) e o amarelo (Y). Relativamente à nuance pode-se afirmar que são cores de valor médio com pouca cromaticidade. O mesmo método foi repetido para as tonalidades amarela e vermelha. Na capela de São Francisco Xavier foram classificadas 33 tonalidades de cores, conforme o **Quadro 3** a seguir.
