FACULDADE DAMAS DA INSTRUÇÃO CRISTÃ
CURSO DE ARQUITETURA E URBANISMO

**ESTUDO DAS TRANSFORMAÇÕES NAS FACHADAS DA RUA
DA IMPERATRIZ, RECIFE – PE.**

Trabalho de Conclusão de Curso como exigência para graduação no curso de Arquitetura e Urbanismo, sob orientação do Prof. M.Sc. Pedro Henrique Cabral Valadares.

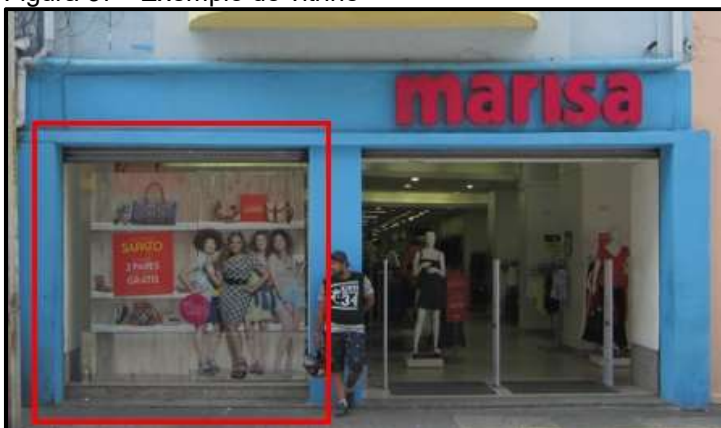
Figura 37 - Exemplo de vitrine

A transformação de aberturas em vitrines diz respeito a mostruários de produtos protegidos por uma esquadria de vidro (Figura 37), recurso pouco utilizado na Rua da Imperatriz, como mostra o Gráfico 3, já que normalmente é adotado por um tipo de comércio menos popular.

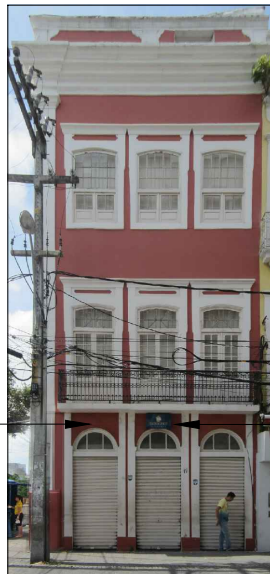
ESTADO ATUAL DA FACHADA DA EDIFICAÇÃO DE N° 17

Pintura da fachada em cores fortes

Instalação de placas e letreiros

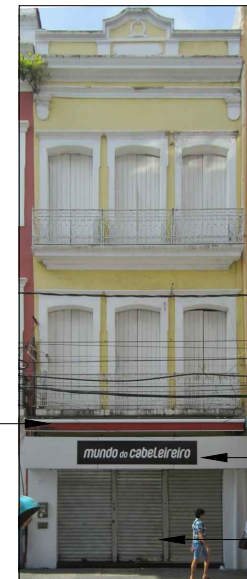
Instalação de toldos ou cobertas improvisadas

Instalação de placas e letreiros

Alargamento de vão de porta, muitas vezes com vão único

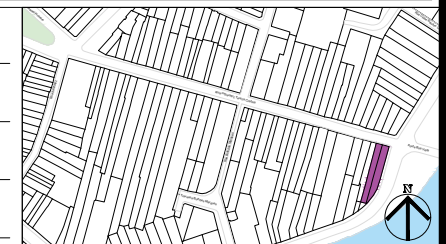
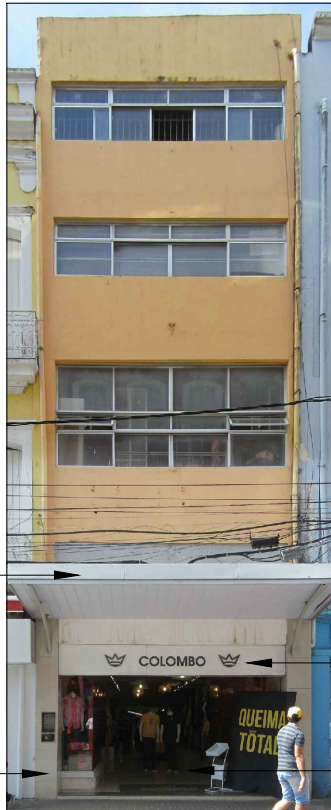
01/18

Instalação de toldos ou cobertas improvisadas

Alteração de revestimento

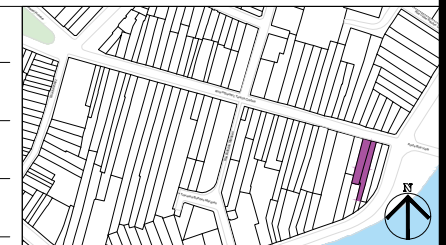
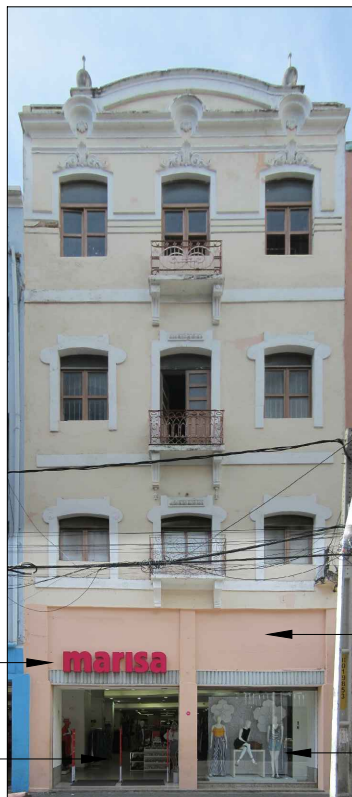
02/18

Instalação de placas e letreiros

Alargamento de vão de porta, muitas vezes com vão único

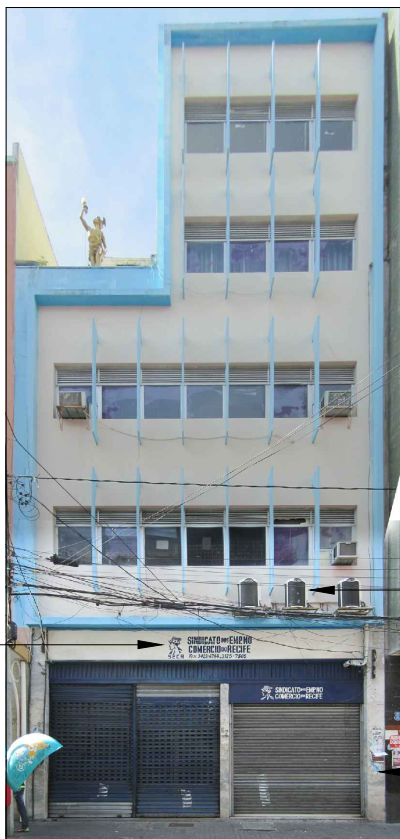
ESTADO ATUAL DA FACHADA DA EDIFICAÇÃO DE N° 67

Instalação de placas e letreiros

Instalação de aparelhos de ar-condicionado

Alteração de revestimento

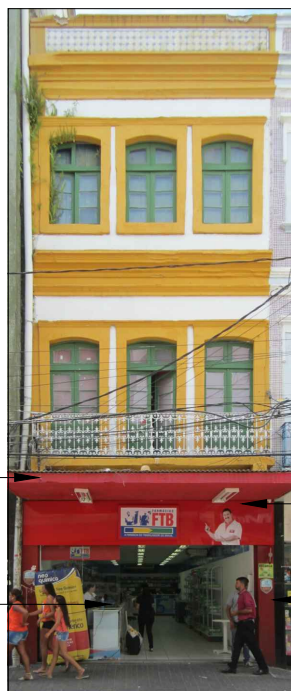
ESTADO ATUAL DA FACHADA DA EDIFICAÇÃO DE N° 83

Construção de marquise acima da porta

Alargamento de vão de porta, muitas vezes com vão único

Pintura da fachada em cores fortes

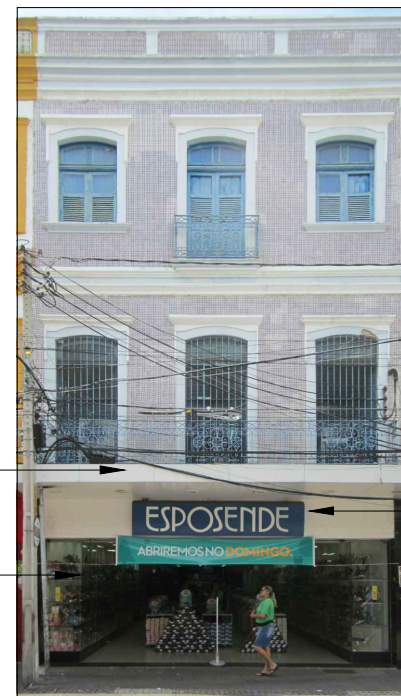
Instalação de toldos ou cobertas improvisadas

Alargamento de vão de porta, muitas vezes com vão único

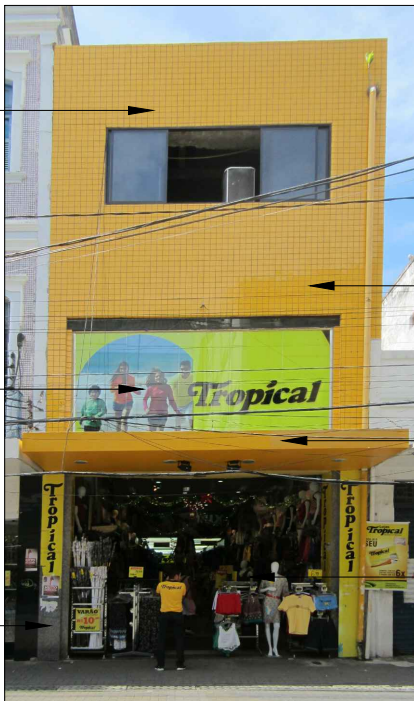
ESTADO ATUAL DA FACHADA DA EDIFICAÇÃO DE N° 95

Pintura da fachada em cores fortes

Instalação de placas e letreiros

Simplificação dos elementos da platibanda

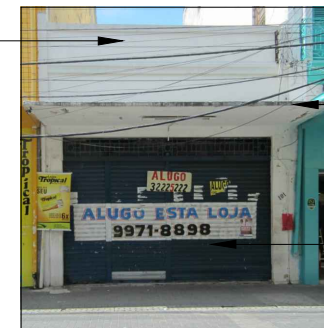
Construção de marquise acima da porta

Alargamento de vão de porta, muitas vezes com vão único

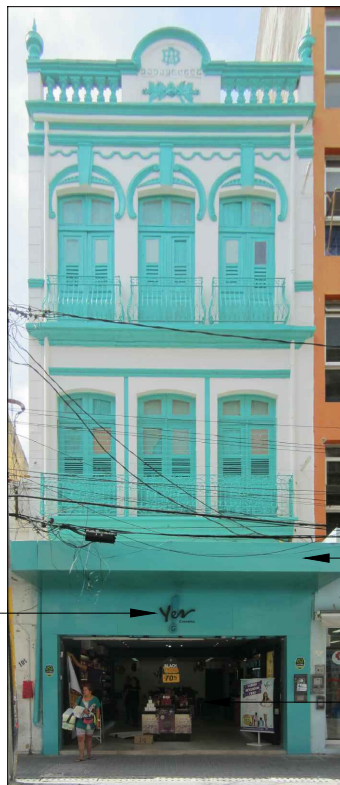
Instalação de placas e letreiros

Instalação de toldos ou cobertas improvisadas

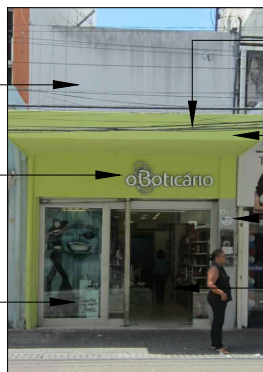
Simplificação dos elementos da platibanda

Instalação de placas e letreiros

Transformação de aberturas em vitrines

Construção de marquise acima da porta

Pintura da fachada em cores fortes

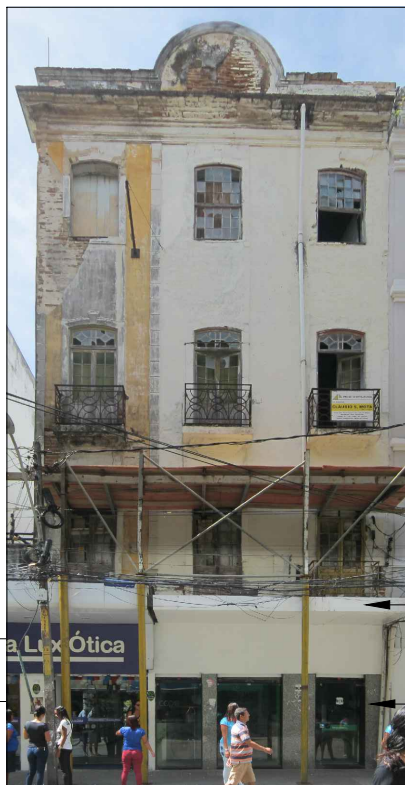
ESTADO ATUAL DA FACHADA DA EDIFICAÇÃO DE N° 131

Instalação de toldos ou cobertas improvisadas

Alteração de revestimento

Alargamento de vão de porta, muitas vezes com vão único

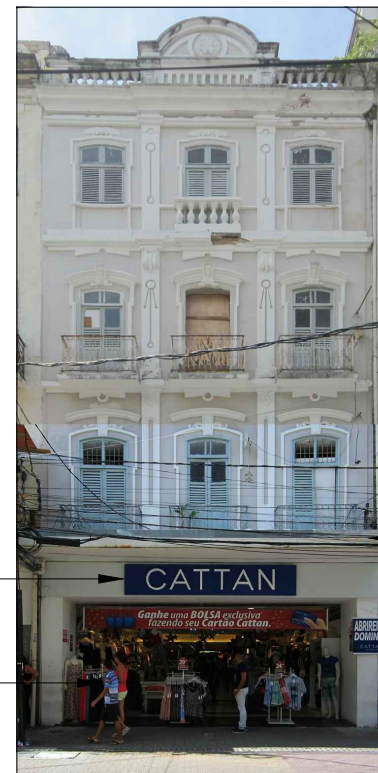
Instalação de placas e letreiros

Alargamento de vão de porta, muitas vezes com vão único

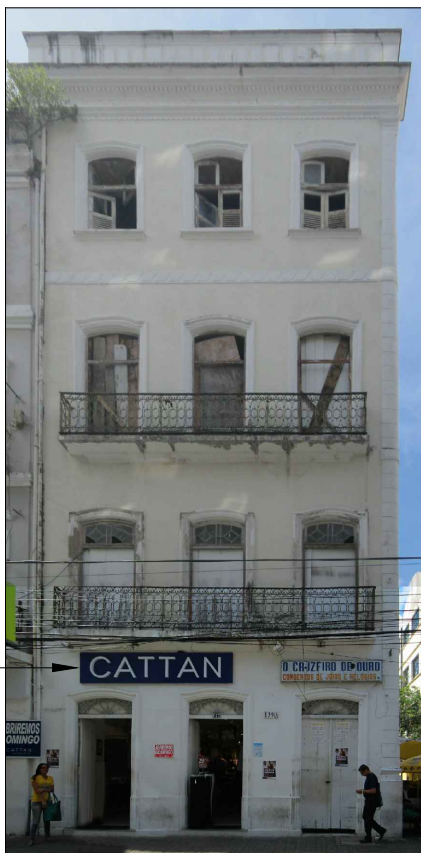
ESTADO ATUAL DA FACHADA DA EDIFICAÇÃO DE N° 147

Instalação de placas e letreiros

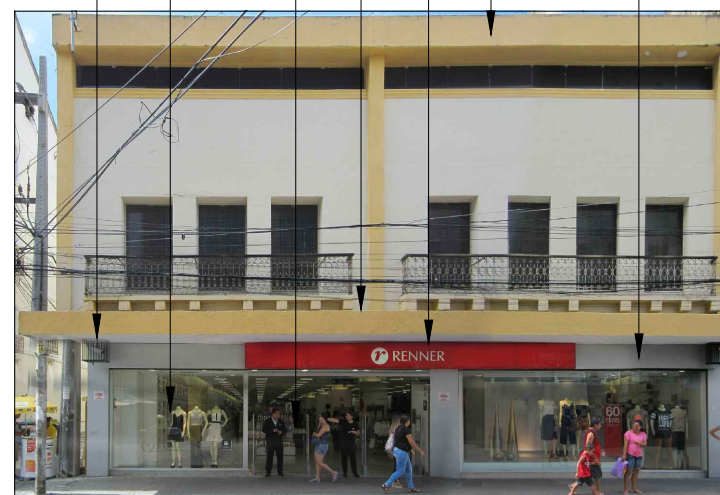
ESTADO ATUAL DA FACHADA DA EDIFICAÇÃO DE N° 163

Simplificação dos elementos da platibanda

Alteração de revestimentos

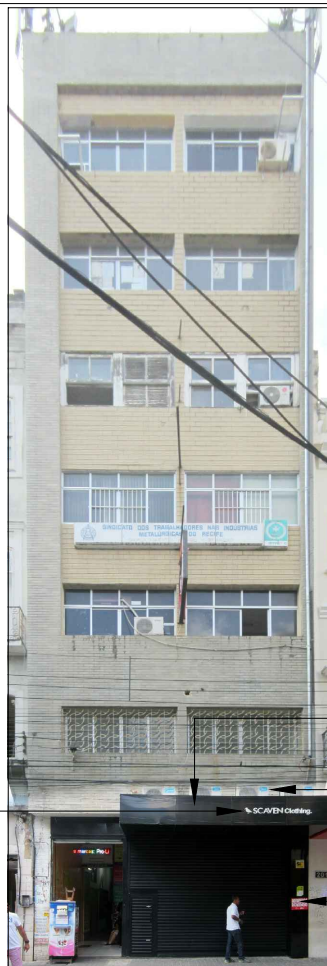
Instalação de placas e letreiros

Instalação de toldos ou cobertas improvisadas

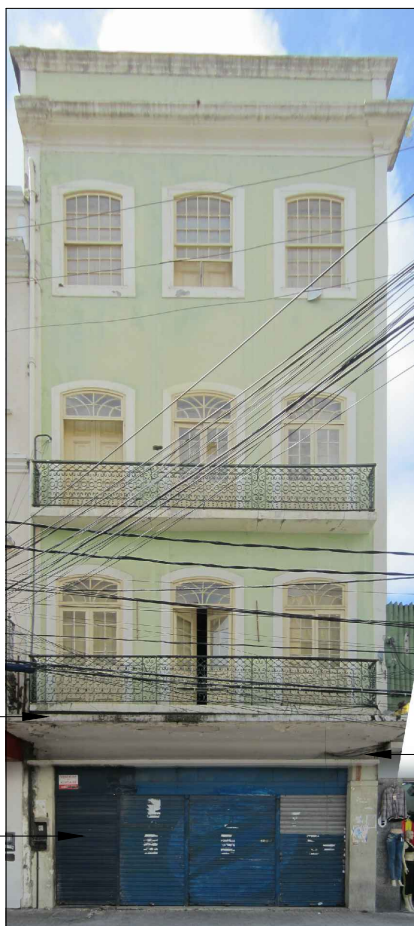
ESTADO ATUAL DA FACHADA DA EDIFICAÇÃO DE N° 211

Construção de marquise acima da porta

Alargamento de vão de porta, muitas vezes com vão único

Instalações elétricas em geral

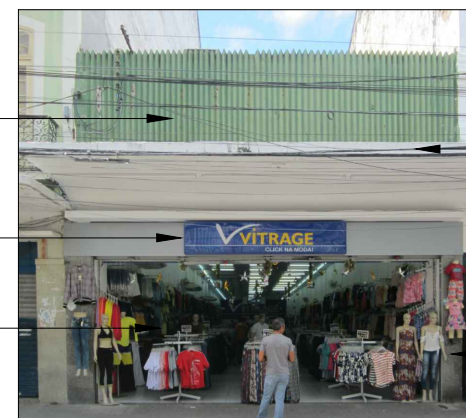
Pintura das fachadas em cores fortes

Instalação de placas e letreiros

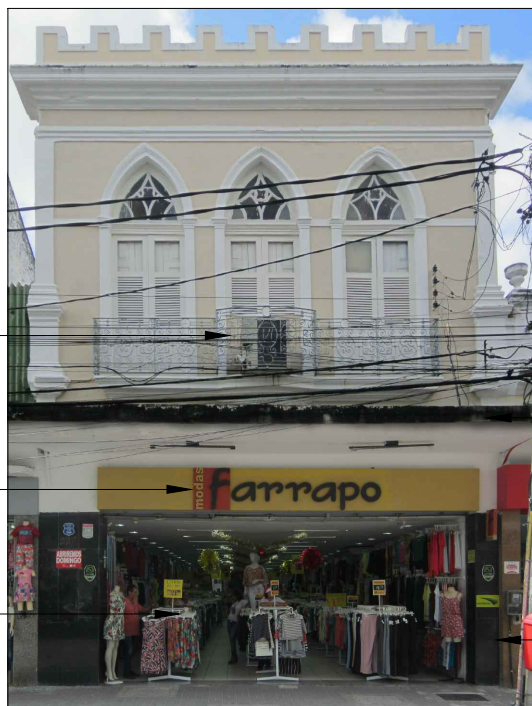
Instalação de aparelhos de ar-condicionado

Instalação de placas e letreiros

Alargamento de vão de porta, muitas vezes com vão único

Construção de marquise acima da porta

Alteração de revestimentos

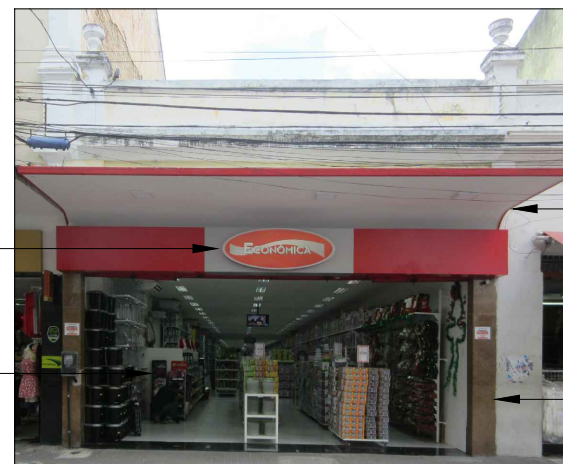
Instalação de placas e letreiros

Alargamento de vão de porta, muitas vezes com vão único

Construção de marquise acima da porta

Alteração de revestimentos

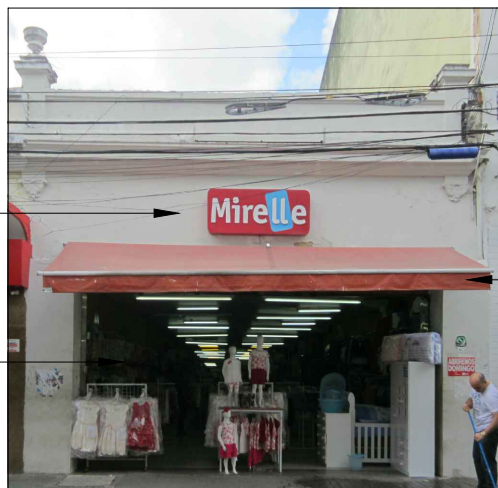
ESTADO ATUAL DA FACHADA DA EDIFICAÇÃO DE N° 239

Instalação de placas e letreiros

Instalação de toldos ou cobertas improvisadas

Alargamento de vão de porta, muitas vezes com vão único

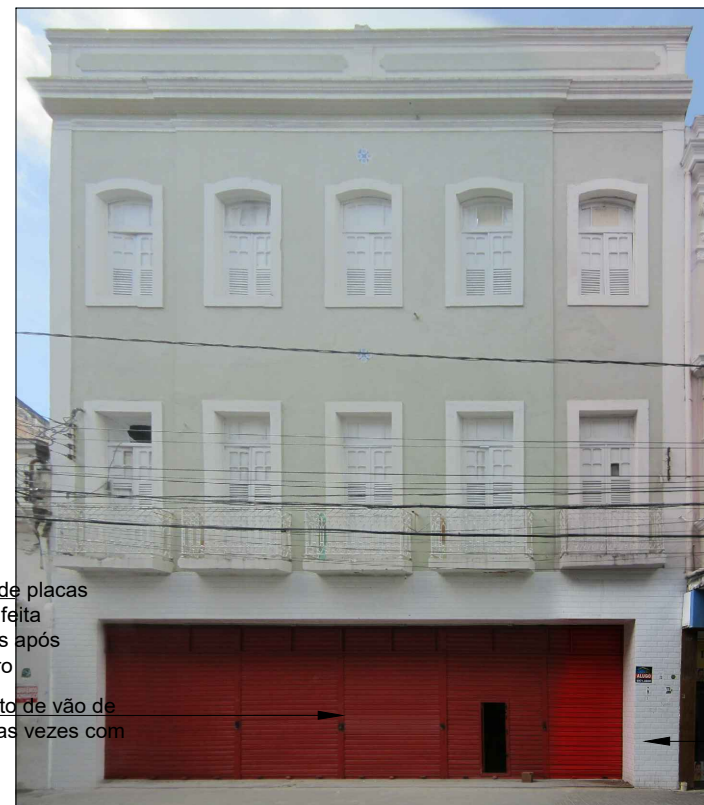
ESTADO ATUAL DA FACHADA DA EDIFICAÇÃO DE N° 253

Instalação de placas e letreiros, feita poucos dias após este registro

Alargamento de vão de porta, muitas vezes com vão único

Alteração de revestimentos

*Não possui vitrine

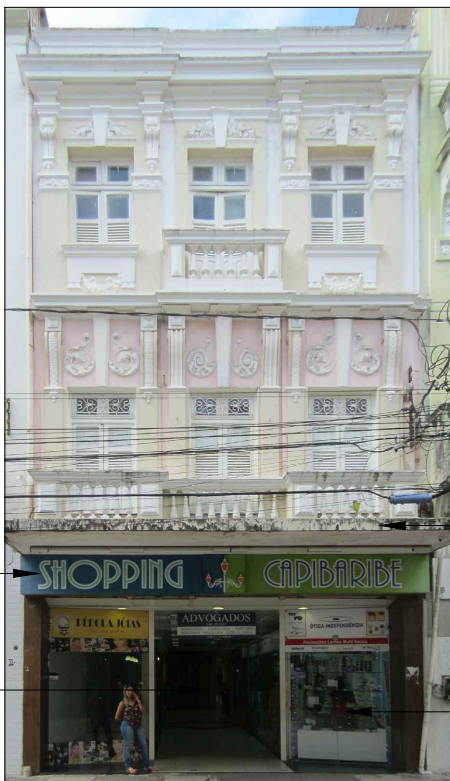
Instalação de placas e letreiros

Alargamento de vão de porta, muitas vezes com vão único

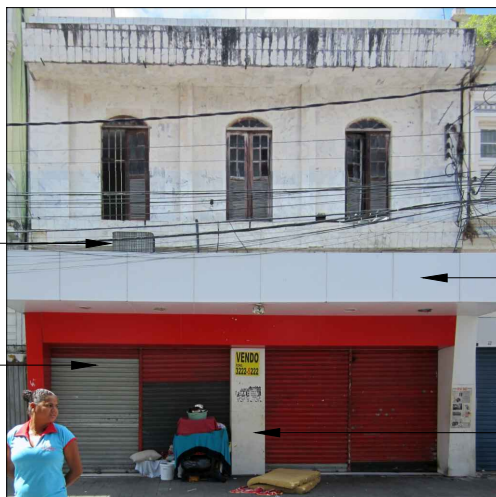
ESTADO ATUAL DA FACHADA DA EDIFICAÇÃO DE N° 275

Instalação de aparelhos de ar-condicionado

Alargamento de vão de porta, muitas vezes com vão único

Instalação de toldos ou cobertas improvisadas

Alteração de revestimentos

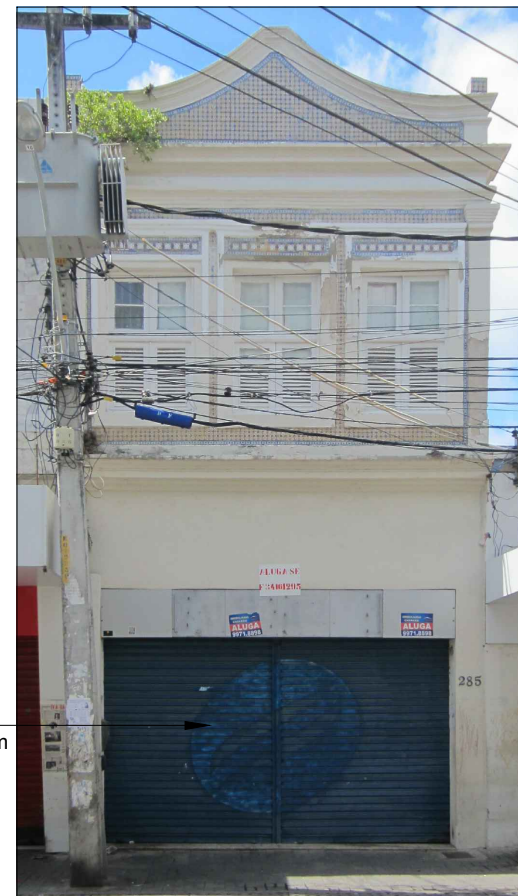
ESTADO ATUAL DA FACHADA DA EDIFICAÇÃO DE N° 285

Alargamento de vão de porta, muitas vezes com vão único

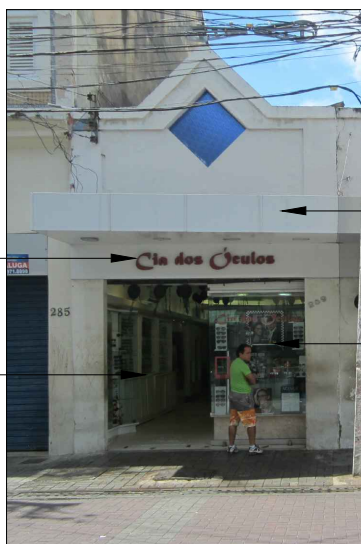
Instalação de placas e letreiros

Alargamento de vão de porta, muitas vezes com vão único

Instalação de toldos ou cobertas improvisadas

Transformação de aberturas em vitrines

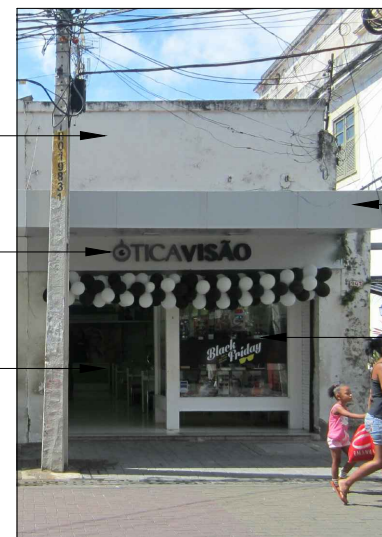
ESTADO ATUAL DA FACHADA DA EDIFICAÇÃO DE N° 293

Instalação de placas e letreiros

Alargamento de vão de porta, muitas vezes com vão único

Instalação de toldos ou cobertas improvisadas

Transformação de aberturas em vitrines

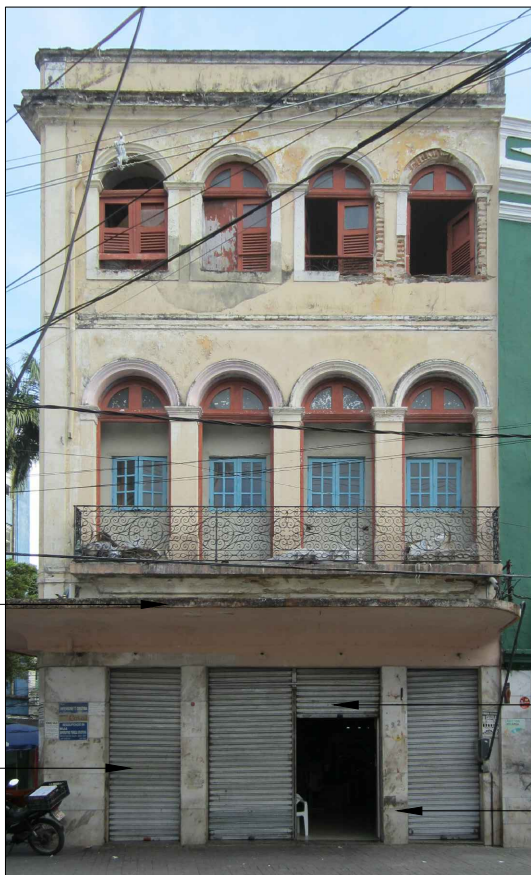
ESTADO ATUAL DA FACHADA DA EDIFICAÇÃO N° 292

Construção de marquise acima da porta

Abertura de novas portas / transformação de janelas em portas

Alteração de revestimentos

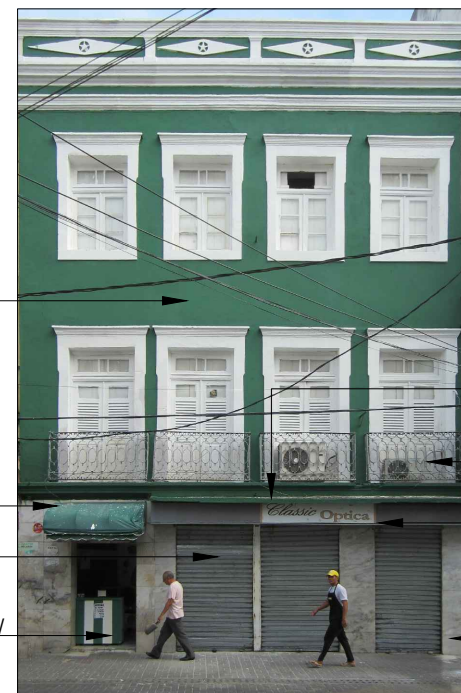
Pintura da fachada em cores fortes

Instalação de toldos ou cobertas improvisadas
Alargamento de vão de porta, muitas vezes com vão único

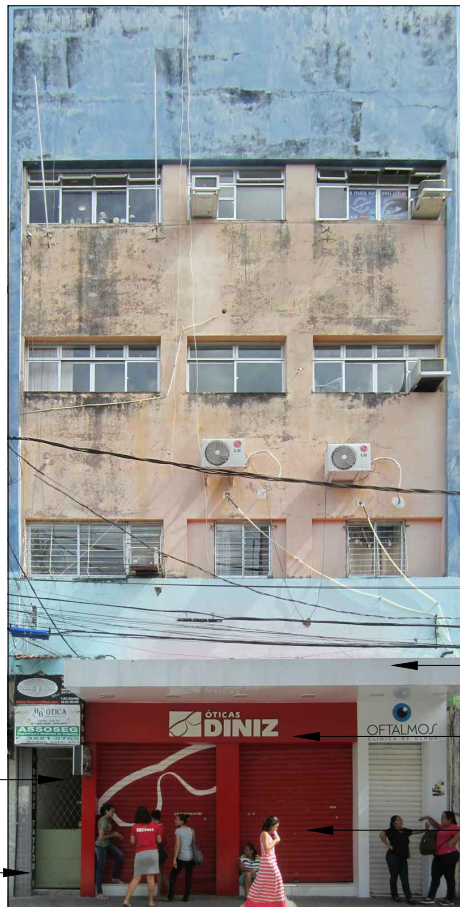
ESTADO ATUAL DA FACHADA DA EDIFICAÇÃO N° 276

Abertura de novas portas /
transformação de janelas
em portas

Alteração de
revestimentos

Instalação de toldos ou
cobertas improvisadas

Instalação de placas e
letreiros

Alargamento de vão
de porta, muitas
vezes com vão único

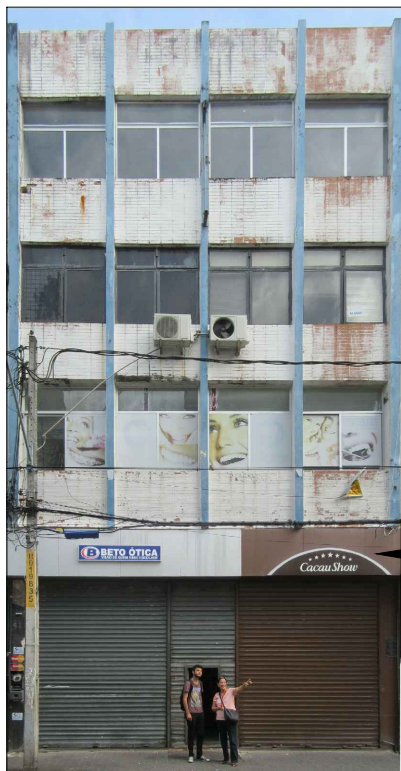
ESTADO ATUAL DA FACHADA DA EDIFICAÇÃO N° 254

Instalação de placas e letreiros

*Possui vitrine em abertura

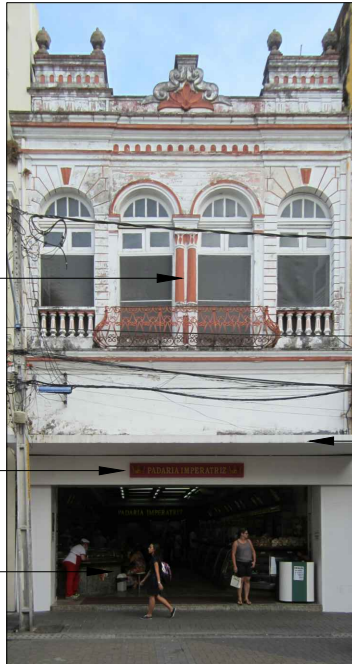
ESTADO ATUAL DA FACHADA DA EDIFICAÇÃO N° 240

Pintura da fachada em cores fortes

Instalação de placas e letreiros

Alargamento de vão de porta, muitas vezes com vão único

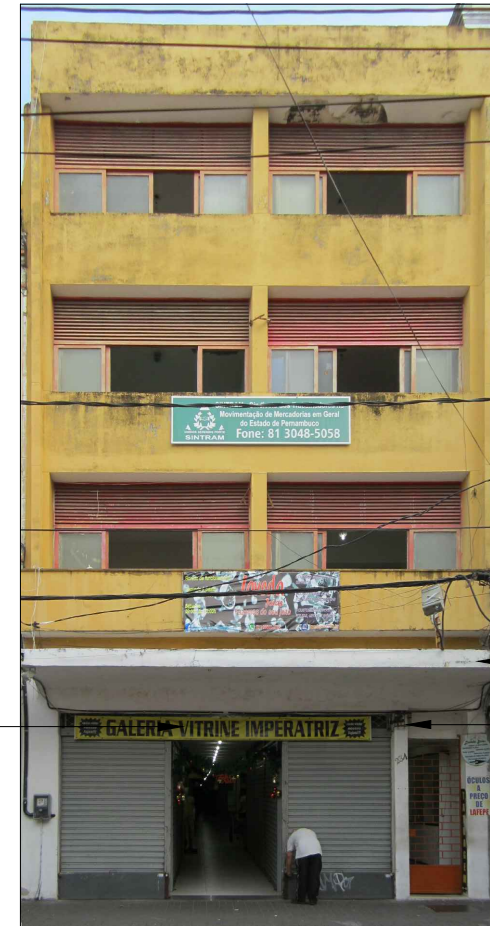
ESTADO ATUAL DA FACHADA DA EDIFICAÇÃO N° 234

Construção de marquise acima da porta

Instalação de placas e letreiros

*Possui vitrine em aberturas

Construção de marquise acima da porta
Instalações elétricas em geral

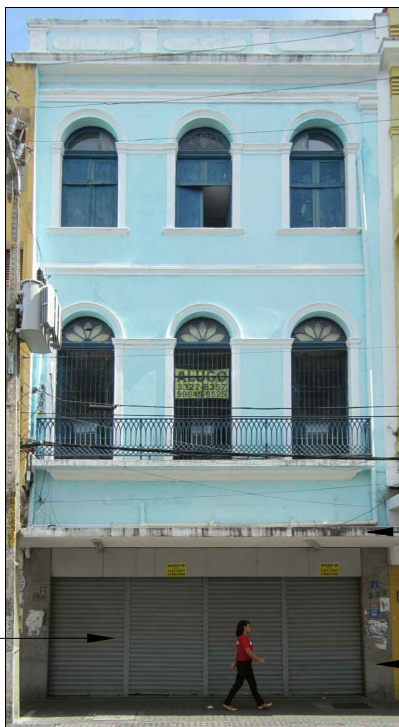
ESTADO ATUAL DA FACHADA DA EDIFICAÇÃO N° 222

Alargamento de vão de porta, muitas vezes com vão único

Construção de marquise acima da porta

Alteração de revestimentos

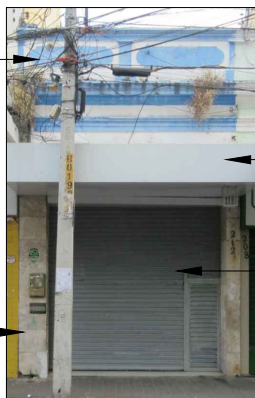
ESTADO ATUAL DA FACHADA DA EDIFICAÇÃO N° 212

Pintura da fachada em cores fortes

Instalação de toldos ou cobertas improvisadas

Alargamento de vão de porta, muitas vezes com vão único

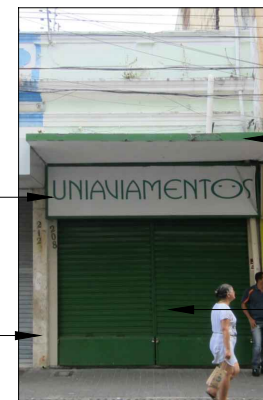
ESTADO ATUAL DA FACHADA DA EDIFICAÇÃO N° 208

Instalação de placas e letreiros

Construção de marquise acima da porta

Alargamento de vão de porta, muitas vezes com vão único

Alteração de revestimentos

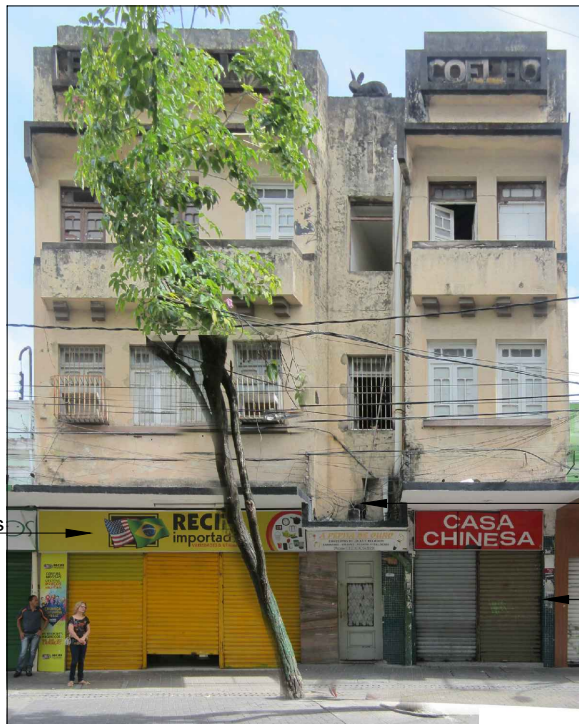
ESTADO ATUAL DA FACHADA DA EDIFICAÇÃO N° 202

Instalação de placas e letreiros

Instalações elétricas em geral

Alteração de revestimentos

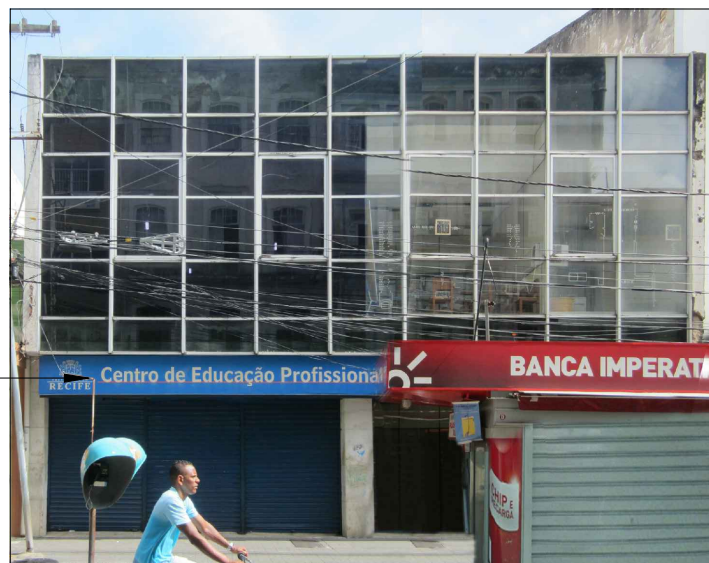
ESTADO ATUAL DA FACHADA DA EDIFICAÇÃO N° 182

Instalação de placas e letreiros

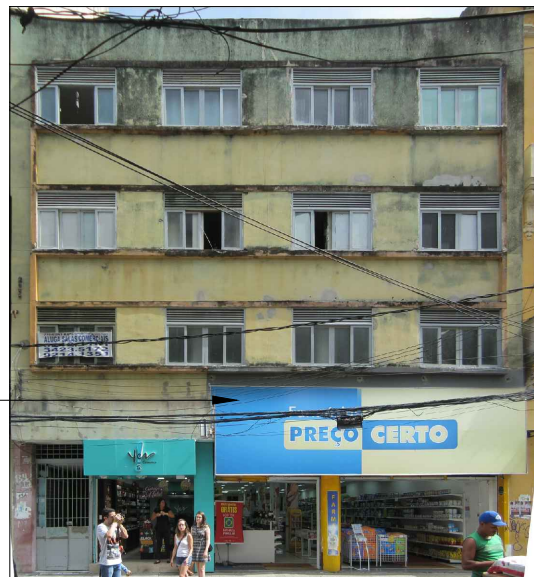
ESTADO ATUAL DA FACHADA DA EDIFICAÇÃO N° 134

Instalação de placas e letreiros

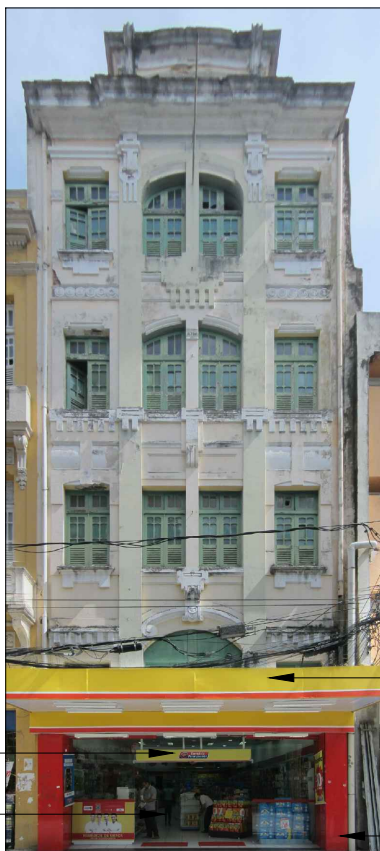
ESTADO ATUAL DA FACHADA DA EDIFICAÇÃO N° 110

Instalação de toldos ou cobertas improvisadas

Instalação de placas e letreiros

Alteração de revestimento

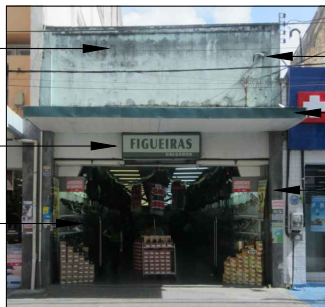
ESTADO ATUAL DA FACHADA DA EDIFICAÇÃO N° 94

Simplificação dos elementos da platibanda

Instalação de placas e letreiros

Alargamento de vão de porta, muitas vezes com vão único

Instalações elétricas em geral

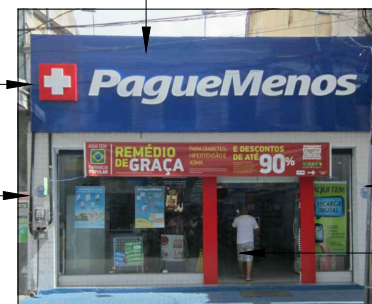
ESTADO ATUAL DA FACHADA DA EDIFICAÇÃO N° 98

Instalação de placas e letreiros

Instalações elétricas em geral

Alteração de revestimento
Alargamento de vão de porta, muitas vezes com vão único

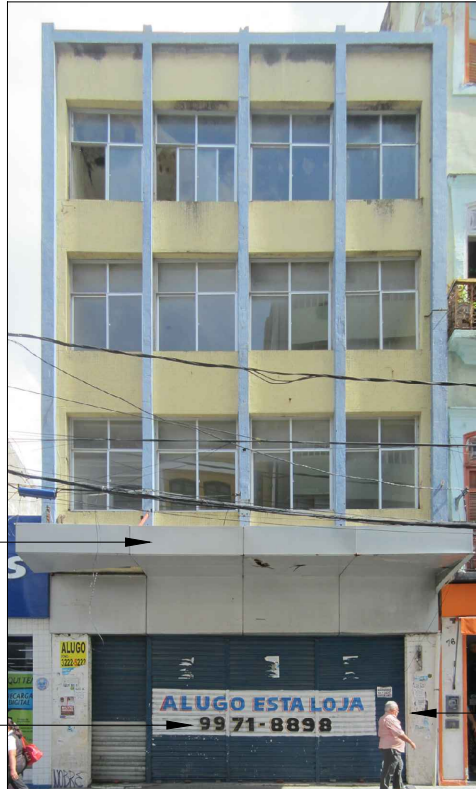
ESTADO ATUAL DA FACHADA DA EDIFICAÇÃO N° 84

Instalação de toldos ou cobertas improvisadas

Alargamento de vão de porta, muitas vezes com vão único

Alteração de revestimento

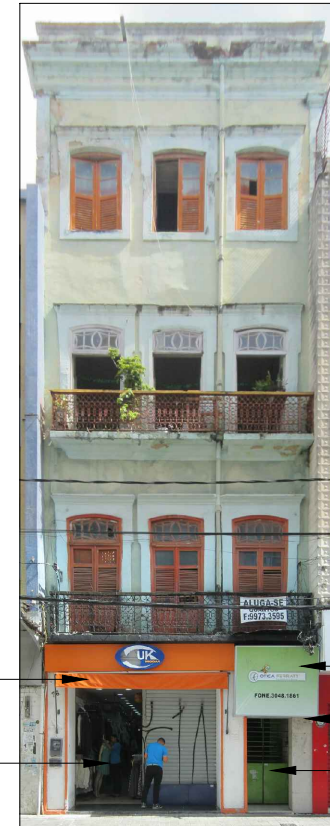
ESTADO ATUAL DA FACHADA DA EDIFICAÇÃO N° 76

Instalação de toldos ou cobertas improvisadas

Alargamento de vão de porta, muitas vezes com vão único

Instalação de placas e letreiros
Alteração de revestimento
Abertura de novas portas / transformação de janelas em portas

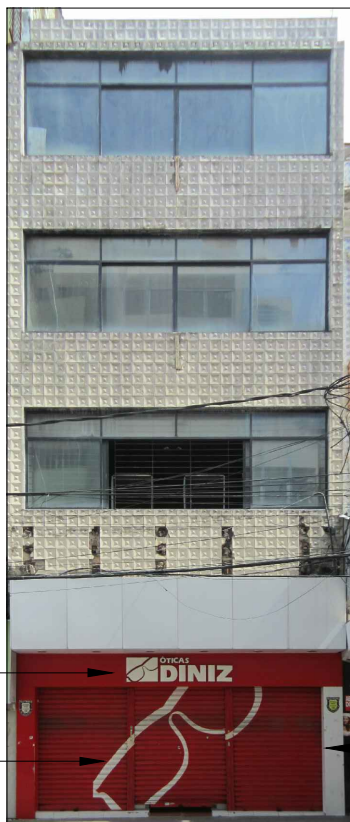
ESTADO ATUAL DA FACHADA DA EDIFICAÇÃO N° 70

Instalação de placas e letreiros

Alargamento de vão de porta, muitas vezes com vão único

Alteração de revestimento

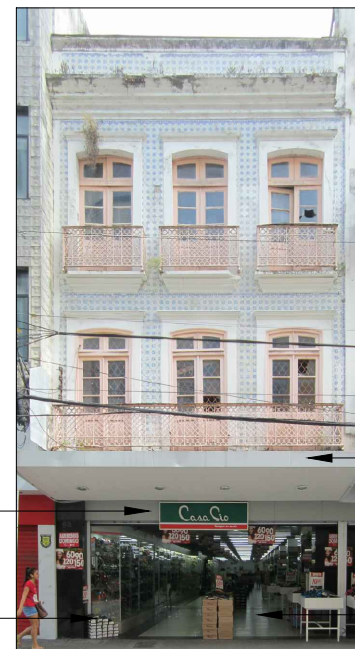
ESTADO ATUAL DA FACHADA DA EDIFICAÇÃO N° 64

Instalação de placas e letreiros

Alteração de revestimento

Alargamento de vão de porta, muitas vezes com vão único

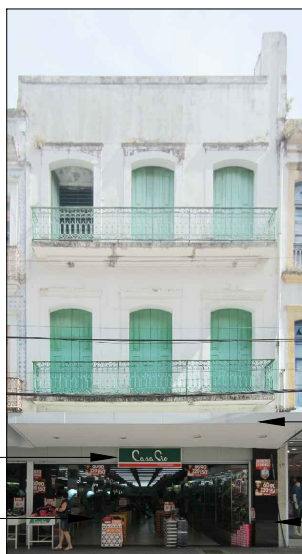
ESTADO ATUAL DA FACHADA DA EDIFICAÇÃO N° 58

Instalação de placas e letreiros

Alargamento de vão de porta, muitas vezes com vão único

Alteração de revestimento

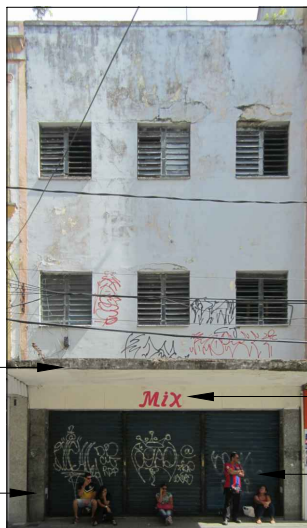
ESTADO ATUAL DA FACHADA DA EDIFICAÇÃO N° 42

Instalação de placas e letreiros

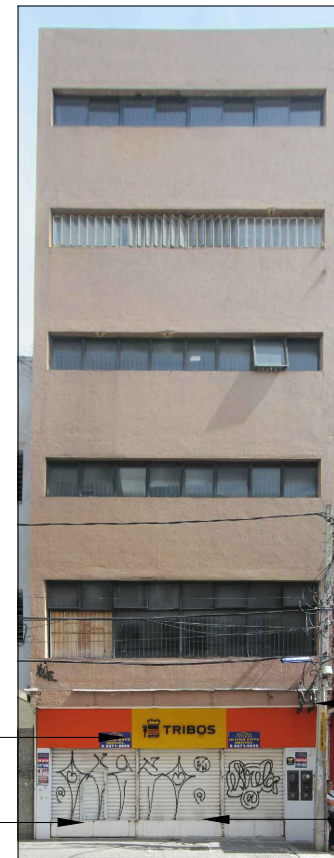
ESTADO ATUAL DA FACHADA DA EDIFICAÇÃO N° 36

Instalação de placas e letreiros

Alteração de revestimento

Instalação elétrica em geral
