**PATRIMÔNIO RECONHECIDO:**  
INTERVENÇÃO ARQUITETÔNICA NA  
IGREJA DE SANTA TEREZA EM PAUDALHO – PE.

Trabalho de graduação desenvolvido pelo aluno Fábio Juvêncio de Farias Leite, orientado pela professora Ms. Tereza Cristina Simis, e apresentado ao curso de Arquitetura e Urbanismo da Faculdade Damas da Instrução Cristã – FADIC.

3.8 MAPA DE DANOS ..... 68

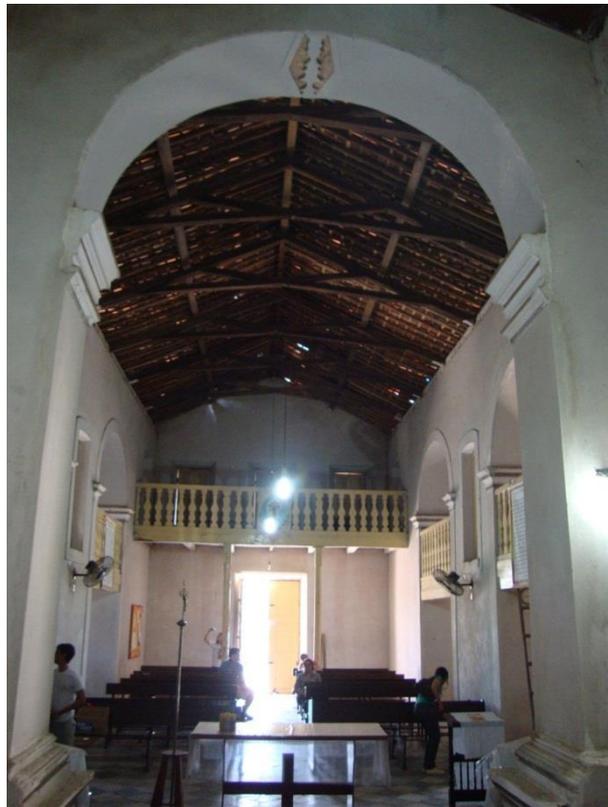
**FIGURA 69:** Telhado da nave principal da Igreja.

O edifício é constituído de alicerces ou fundação, paredes estruturais e cobertura, o telhado fica apoiado sobre as paredes da Igreja, apresentando uma inclinação maior que 1/3 ou 1/4, neste caso, são denominados de telhado agudo, (Fig. 69), a Igreja de Santa Tereza apresenta uma inclinação no telhado da sua nave principal de 45%.

Como danos o telhado apresenta inúmeras goteiras que causam patologias à edificação, podendo ser encontrado ninhos de pássaros e apresenta desgaste no madeiramento pela ação de insetos (térmitas). Os defeitos encontrados no telhado, acarretados pelo deslocamento das telhas, é visivelmente um dos causadores da umidade descendente, prejudicando efetivamente as estruturas da Igreja, (Fig. 75) e (Fig. 75).

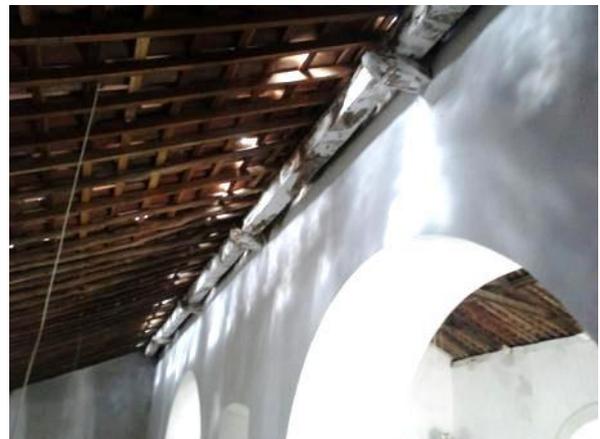
**FIGURA 76:** Telhado mostrando uma grande quantidade de goteiras.  
**FONTE:** O autor, 2012

Na parte histórica da edificação foi proposta a restauração dos elementos de madeira do coro e do telhado, trazendo de volta a sua unidade potencial, reintegrando partes faltantes. Para solucionar os defeitos apresentados no telhado foi proposta a sua impermeabilização para que minimize ou solucione o problema de infiltração nas paredes da estrutura da Igreja.

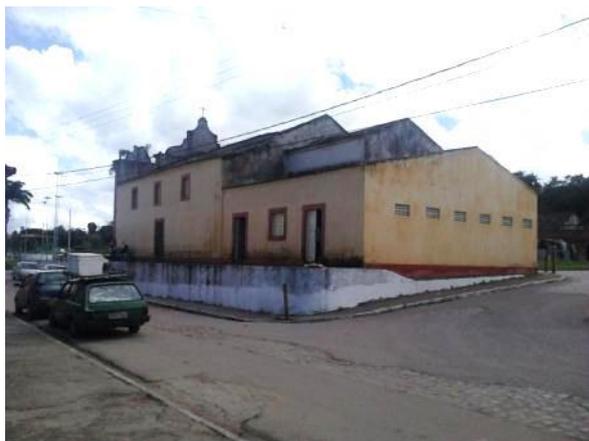
Na Igreja de Santa Tereza, as atividades eclesiais são celebradas diariamente. Visivelmente a Igreja de Santa Tereza apresenta algumas intervenções que foram feitas para atender estas necessidades do uso. Para a conclusão do diagnóstico existem outros pontos de estudo que serão pontuados a seguir identificando as problemáticas, por exemplo, tem o anexo, construído na parte posterior da Igreja, para suprir a falta de espaços físico da edificação, (Fig. 77) e (Fig. 78).

**FIGURA 77:** Anexo posterior – sacristia e salão paroquial.

Visando retomar a leitura da realidade, tornando-a autêntica, foi proposta a reforma do anexo, modificando sua volumetria, diferenciando do prédio histórico, trazendo uma identificação clara do que é novo no conjunto. Neste volume implantaram-se na volumetria linhas retas utilizando materiais novos como vidro, alumínio, gesso e concreto.

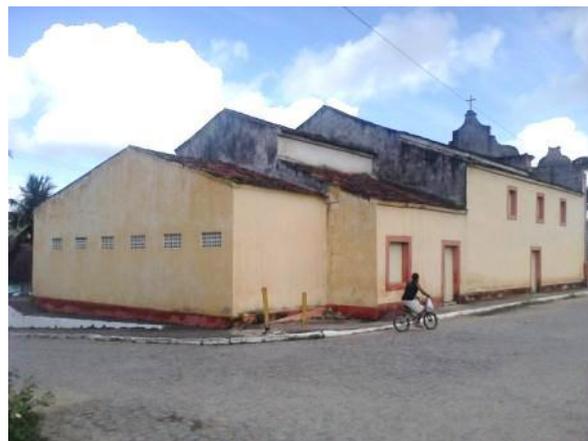
**FIGURA 78:** Anexo posterior - salão paroquial.

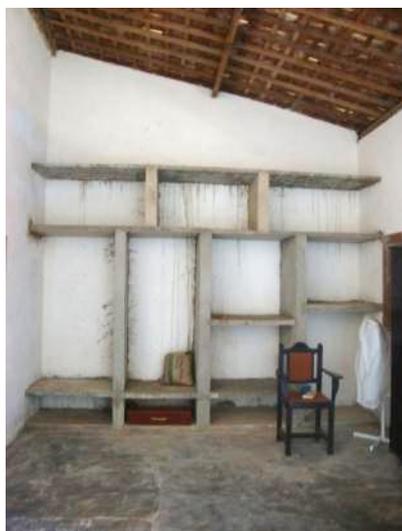
Nesta construção recente foram erguidas duas salas: a primeira é usada como sacristia e a segunda, como salão paroquial. Na primeira sala, para atender às necessidades da falta de mobiliário, foi construída uma estante de concreto (Fig. 79). Na segunda sala, usada como salão paroquial, (Fig. 80), tem uma subdivisão do espaço para a implantação de banheiro e depósito, (Fig. 81) e (Fig. 82). Essa parte nova foi erguida de forma a parecer com a estrutura antiga da edificação, causando um erro na leitura histórica do monumento.

**FIGURA 79:** Estante de concreto na sacristia atual.

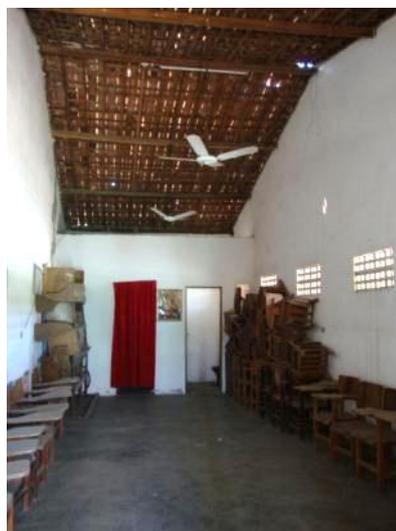
**FIGURA 80:** Sala de reuniões e festas.

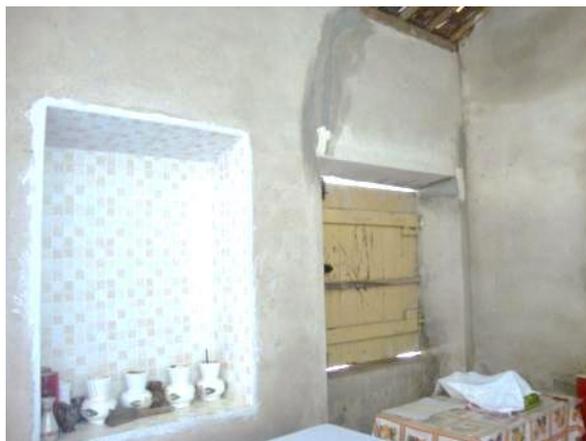
Na cozinha ainda temos o nicho (janela ou oratório) que deverá ser investigado através de prospecções de parede, para a identificação dos tipos de tijolos e argamassa utilizados na época do entaipamento, identificando ou não a modificação no elemento histórico (Fig 85).

**FIGURA 85:** Janela ou oratório.  
**FONTE:** O autor, 2012

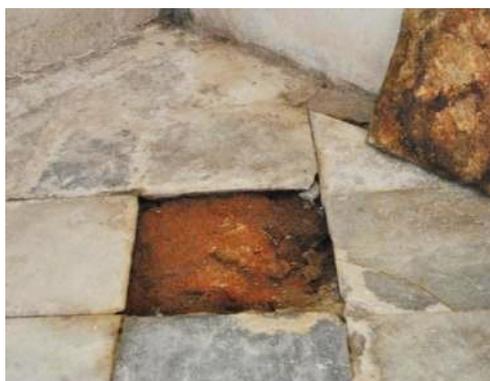
**FIGURA 86:** Piso de mármore.  
**FONTE:** O autor, 2012

O piso em mármore apresenta pedras trincadas e algumas lacunas na paginação, este piso é formado com pedras em mármore nas cores branco e cinza, tornando-se presente na nártex, na nave central e no capela-mor. Aparenta ter sido reaproveitado de obras passadas como solução para a complementação do piso de mármore com pedras retiradas de outras áreas da Igreja, como as naves laterais ou o presbitério relocado na nave central, capela-mor e nártex, (Fig. 90).

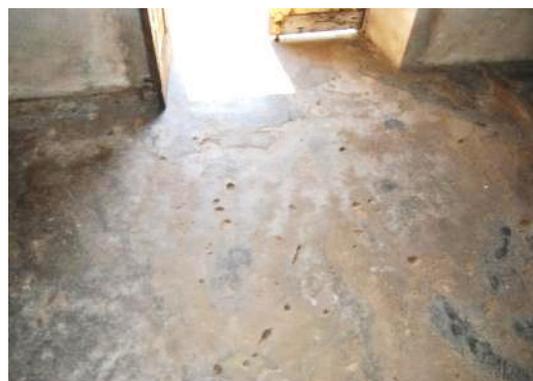
**FIGURA 87:** Piso de cimento liso queimado.  
**FONTE:** O autor, 2012

O piso em cimento liso queimado mostra-se desgastado com lacunas e rachaduras, apresentando visivelmente áreas de emendas, (Fig. 91) e (Fig. 92). Este tipo de piso aparece nas naves laterais, na cozinha, no local onde ficam os altares colaterais e nas suas ampliações, (Fig. 93), (Fig. 94) e (Fig. 95).

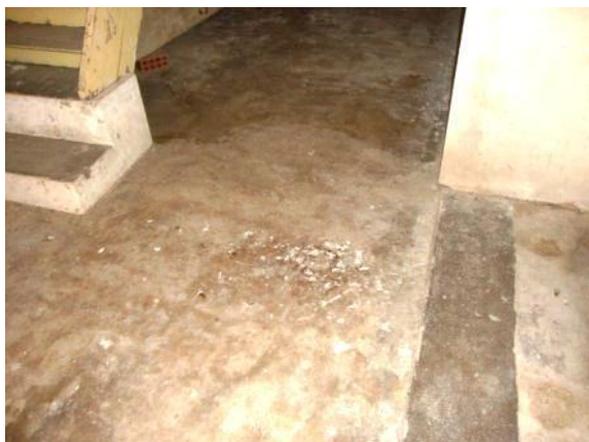
**FIGURA 91:** Piso da nave lateral esquerda.  
**FONTE:** O autor, 2012

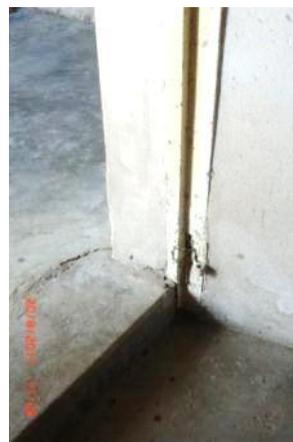
**FIGURA 92:** Diferença de nível entre a nave lateral direita e a cozinha.  
**FONTE:** O autor, 2012

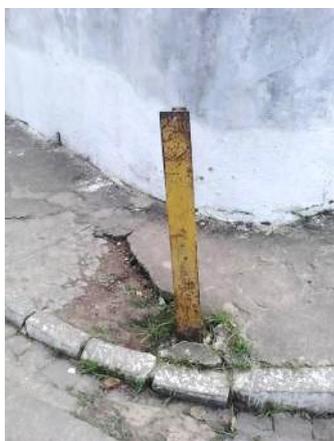
O piso de cimentado está presente ao redor da Igreja nas calçadas, no ádrio, rampa e escadas mostrando desgaste e defeitos, (Fig. 96) e (Fig. 97).

**FIGURA 96:** Piso da calçada.  
**FONTE:** O autor, 2012

Esta intervenção visa trazer as calçadas, circulação externa, pátio e ádrio, uma melhor qualificação dos acessos da Igreja, criando rampas e escada com corrimão adequado seguindo as normas de acessibilidade. Nesta parte externa será implantada uma sinalização adequada para portadores de necessidades especiais, tais como piso podotátil de alerta e direcional. O piso será em tijolo Inter Travado para melhorar a absorção das chuvas, (Fig. 115).

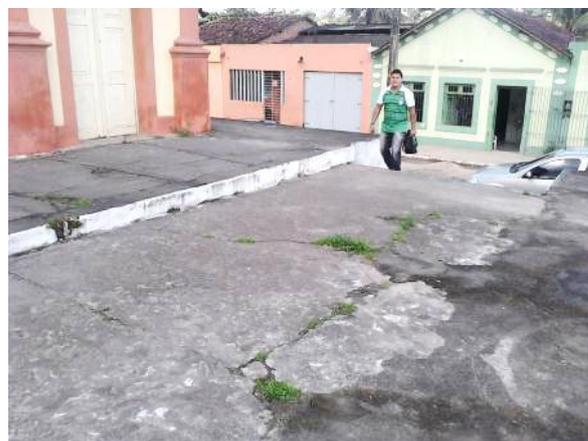
**FIGURA 97:** Piso do ádrío.  
**FONTE:** O autor, 2012

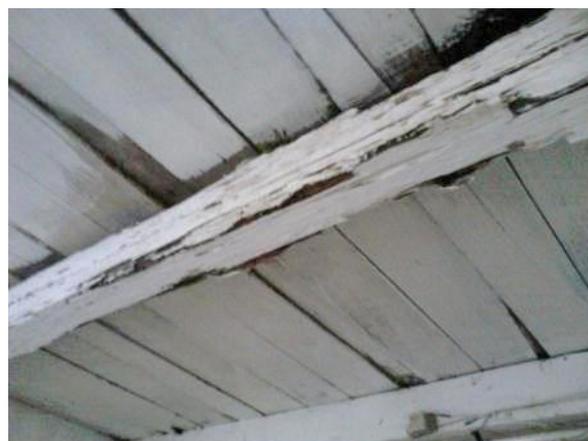
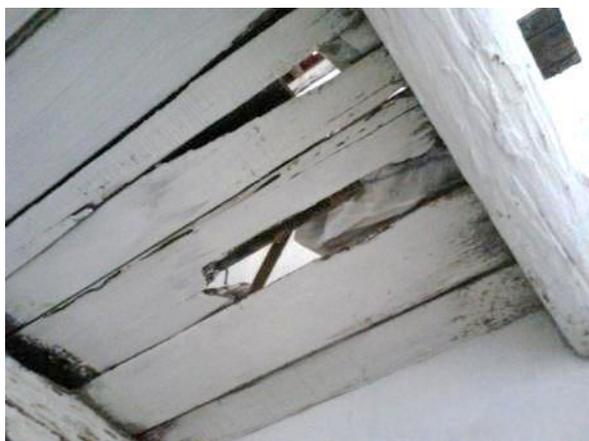
As suas estruturas de madeira no nível do coro (taboado) estão bastante desgastadas por falta de conservação e pela ação do tempo, apresentando trincas na madeira e partes faltantes. A madeira, com umidade, é um local que propicia a proliferação das térmitas, (Fig. 98), (Fig. 99), e (Fig. 100). No piso de taboado é possível notar a reutilização de uma porta em madeira para suprir a falta de elementos, intervenção inadequada visando solucionar um problema eminente de forma despretensiosa, um elemento que causa dano tirando a unidade potencial do objeto como obra de arte, (Fig. 101).

**FIGURA 99:** Piso de madeira ou soalho do coro.  
**FONTE:** O autor, 2012

**FIGURA 100:** Piso de madeira ou soalho no nível do coro.  
**FONTE:** O autor, 2012

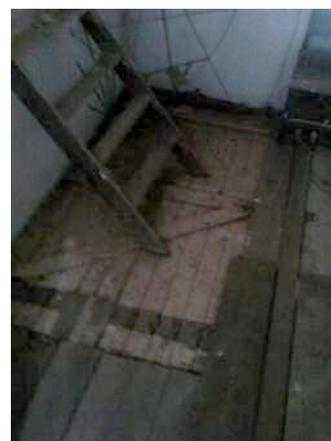
**FIGURA 101:** Porta de madeira substituindo a falta de piso no nível do coro.  
**FONTE:** O autor, 2012

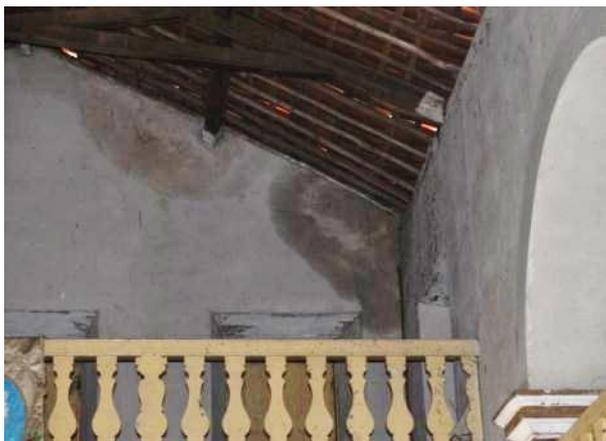
Na estrutura da Igreja é natural ver uma perda ou fragmentação do revestimento pela ação do tempo, com o descolamento da camada de tinta, apresenta ainda um acúmulo de sujeira em algumas partes do revestimento e, por conta da umidade excessiva, apresenta manchas de umidade ascendente em quase toda sua base, tanto na parte interna como na parte externa das paredes da edificação, (Fig. 102), (Fig. 103), (Fig. 104) e (Fig. 105).

**FIGURA 102:** Parte interna da parede do frontispício.  
**FONTE:** O autor, 2012

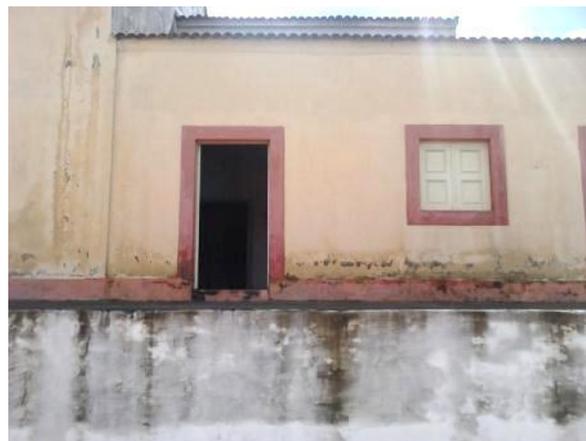
**FIGURA 103:** Porta no anexo da lateral esquerda.  
**FONTE:** O autor, 2012

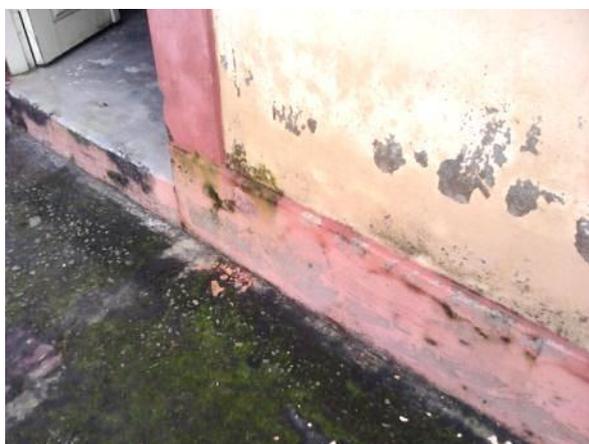
**FIGURA 104:** Fragmentação do revestimento.  
**FONTE:** O autor, 2012

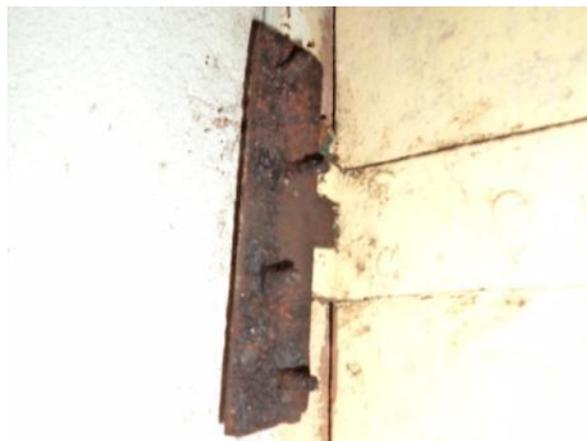
As ferragens das esquadrias estão bastante deterioradas pela ação da corrosão metálica. Em alguns casos, as dobradiças e ferrolhos foram trocados, descaracterizando a edificação, ou estão faltando, causando a falta de segurança para o fechamento das suas instalações em horários de pausa no funcionamento da Igreja, (Fig. 106) e (Fig. 107).

**FIGURA 107:** Dobradiça desgastada pela ação da ferrugem.  
**FONTE:** O autor, 2012

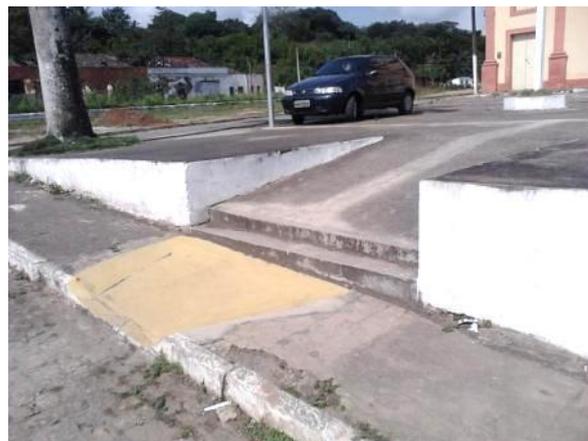
O terreno onde foi construída a Igreja apresenta uma declividade. Na frente da edificação temos o ádrio, que é elevado em um dos lados. No ádrio está centralizado um cruzeiro. A área é simples e sem tratamento, (Fig. 108). O acesso ao local é feito pelo lado direito através da calçada, com um desnível normal do meio fio. No lado esquerdo, para o acesso, temos uma escada, (Fig. 109). E na frente deste espaço há uma rampa inadequada, que se inicia a partir de um degrau, (Fig. 110). Sem uma estrutura adequada para uma melhor acessibilidade, foi improvisado um acesso para cadeirante na calçada frontal, fazendo ligação através da rua em frente a outro acesso para cadeirantes existente na praça.

**FIGURA 110:** Rampa inadequada.  
**FONTE:** O autor, 2012

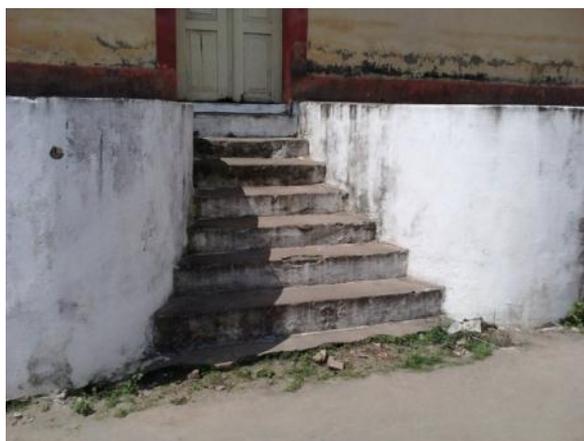
A circulação lateral da Igreja é interrompida por uma escada que se inicia a partir da porta lateral localizada na nave esquerda da Igreja, tornando o acesso ao anexo nos fundos, onde está a sacristia nova e o salão paroquial, ambos limitados a poucas pessoas, deixando de lado a acessibilidade que é um direito de todos, (Fig. 111).

**FIGURA 111:** Escada na circulação lateral esquerda.  
**FONTE:** O autor, 2012

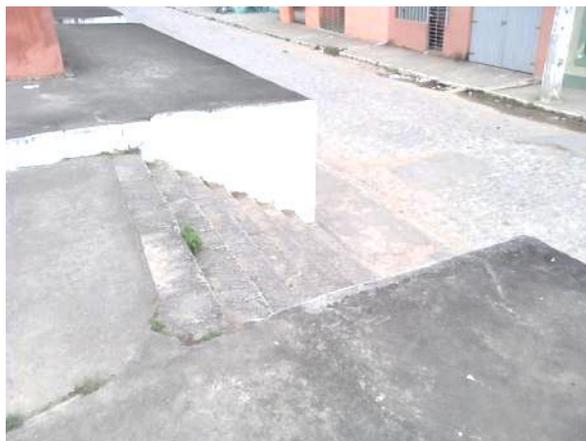
Podemos lembrar a falta de uma sinalização tátil de alerta e direcional em todo o entorno da Igreja. No lado mais alto do pátio e na circulação lateral esquerda é ausente um peitoril, cuja finalidade é oferecer proteção contra acidentes. Nas escadas e na rampa falta o corrimão para dar mais segurança ao transeunte (Fig. 112).

**FIGURA 112:** Escada e circulação na lateral esquerda.  
**FONTE:** O autor, 2012
