CURSO DE ARQUITETURA E URBANISMO

TRABALHO DE GRADUAÇÃO II

**ANÁLISE DE INTERVENÇÕES EM EDIFICAÇÕES
PATRIMONIAIS ADAPTADAS A USOS CONTEMPORÂNEOS
O CASO DO BAIRRO DO RECIFE**

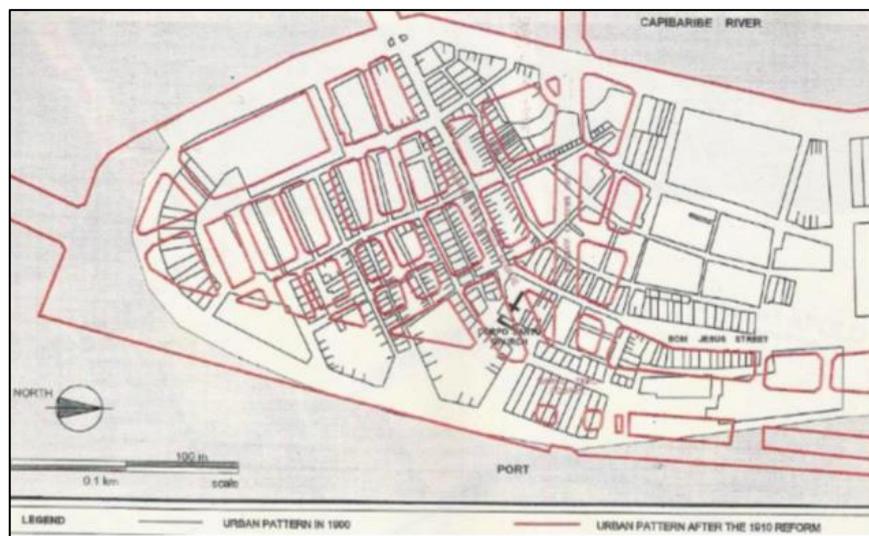
Figura 1: Na cor preta a cidade colonial a partir do mapa de Douglas Fox e na cor vermelha o novo desenho do Bairro.

Supostamente, até o final do século XIX, Recife havia passado por transformações pontuais em sua área. Entretanto foi no início do século XX que deu-se início ao processo de modernização da cidade. Uma importante reforma urbana foi realizada no Bairro do Recife, incluindo obras de infraestrutura, transporte e saneamento, fundamentais para expansão da cidade (ALVES, 2009). Em 1906, houve o Congresso Médico, levando a discussão de dotar a cidade com serviços de saneamento e intervenções urbanísticas, estas planejadas para o porto do Recife. Em 1910, o engenheiro Saturnino de Brito⁴ deu início à implantação do sistema de saneamento para região. Através de algumas pesquisas realizadas pelo engenheiro, foi concluído que o Bairro do Recife tinha maior densidade, devido a sua pequena superfície e aos edifícios altos, e com a contribuição do porto, era o núcleo mais dinâmico da cidade, tornando-se assim um lugar propício ao comércio (ALVES, 2009).

A reforma de modernização do Porto do Recife em 1910 envolvia a melhoria e ampliação dos serviços portuários, mas também, a reforma de parte do bairro da cidade. O Bairro do Recife

teve como uma das consequências desta reforma a recomposição das fachadas de diversos sobrados em estilo colonial, para o estilo eclético (MOREIRA, 1995 apud AMORIM, 1999).

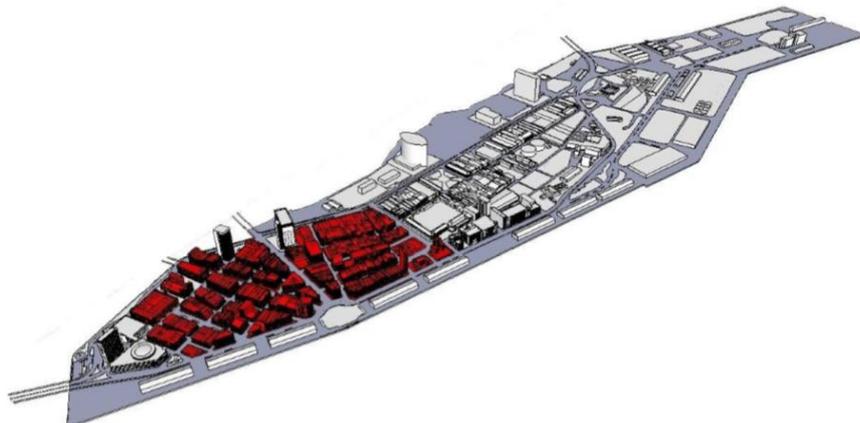
Figura 6: Maquete digital do Bairro do Recife com indicação, na cor vermelha, do setor de tombamento dos Conjuntos Ecléticos

O setor de conjuntos ecléticos (Figura 6) destaca o traçado eclético definido, como citado anteriormente, por lotes estreitos e curtos, muitos deles com fachadas frontais e posteriores. Integram-se a este setor de tombamento a Igreja da Madre de Deus, Teatro do Apolom Sinagoga Kahal Zur Israel – a primeira das Américas – e a Torre Malakoff (LORETTO, FREITAS, 2012).

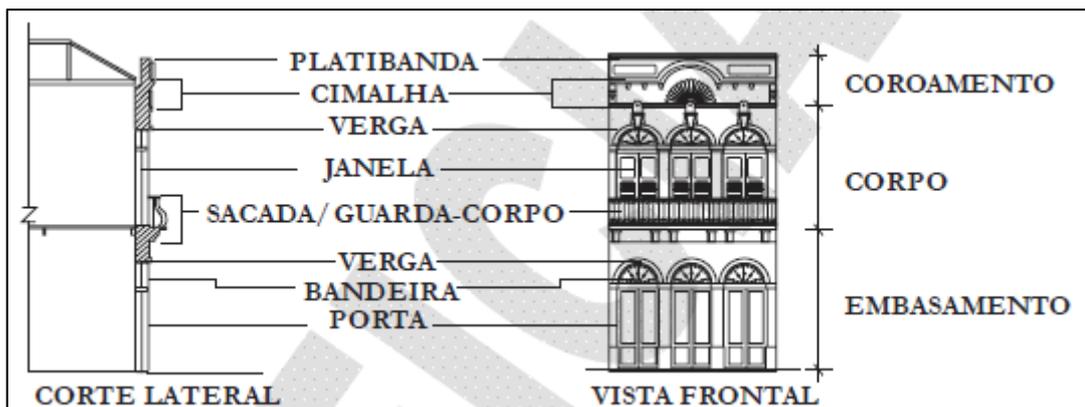
Figura 7: Caracterização fachadas históricas

Quanto aos elementos materiais que expressam os valores atribuídos ao Bairro, além das características urbanas já discutidas, estes podem ser identificados a partir das edificações, as quais proporcionam um conjunto arquitetônico característico da área. Como parte dos atributos característicos dessas edificações estão as fachadas, compostas pelo coroamento, corpo e embasamento, sendo partes dessa composição, platibandas, vergas, esquadrias, sacadas e portas (Figura 7).

O volume da edificação, portanto, é caracterizado por esses elementos, devendo ser passível de preservação. A estrutura interna do imóvel, normalmente apresentam um pavimento, como visto anteriormente, característica de sobrados colônias, ou podem apresentar apenas o pavimento térreo. Todavia o diferencial destes sobrados está no pé direito que chega a alcançar normalmente mais de quatro metros de altura. As soluções internas destas edificações, por sua vez, não são tão representativas dos valores discutidos anteriormente, exceto em alguns casos isolados. Ao menos não do ponto de vista do patrimônio. Entretanto, internamente talvez prevaleça o valor de uso, o qual consiste em garantir a utilidade da edificação.

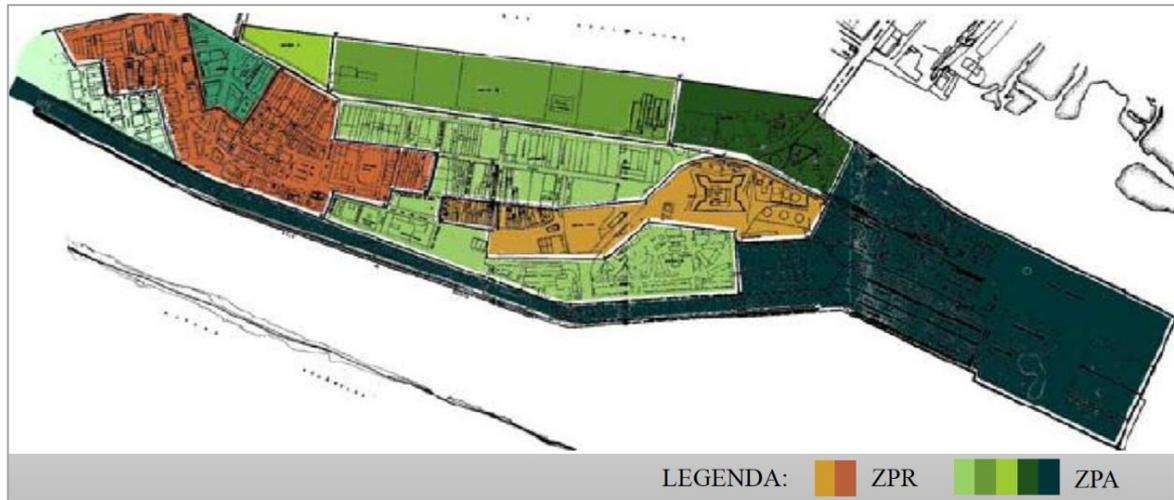
Figura 8: Setorização do Bairro do Recife segundo Decreto nº11.692 de 1980.

Os valores agregados ao Bairro do Recife, o tornam característico de uma Zona Especial de Preservação Histórica, estando subdivididas em dois tipos de zonas de preservação, sendo a primeira, Zona de Preservação Rigorosa (ZPR) e a segunda, Zona de Preservação Ambiental (ZPA), ver na Figura 8.

A ZPR, está instituída em uma ZP e tem como característica a preservação dos conjuntos, quanto sua ocupação, gabarito e abrange parte significativa dos conjuntos ecléticos da ilha. A segunda zona de preservação, a ZPA, busca a preservação do entorno do conjunto integrante da ZPR.

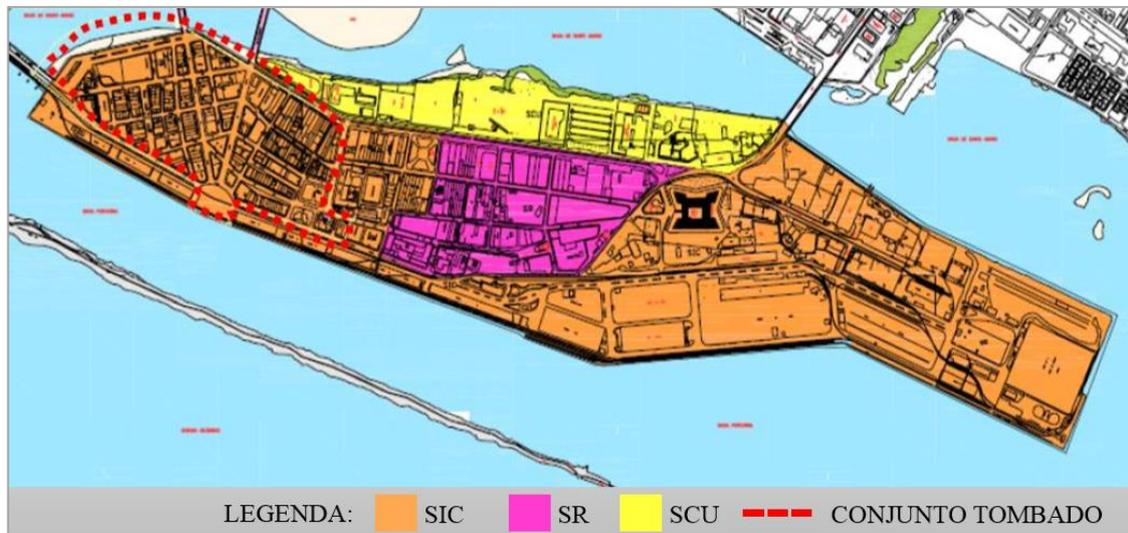
Figura 9: Zoneamento do Bairro do Recife segundo Lei nº 16.290 de 1997

De acordo com esta lei, o bairro encontra-se dividido em três setores (Figura 9):

Setor de Consolidação Urbana (SCU) – a ação pública tem o objetivo de promover a manutenção do padrão de ocupação existente, a otimização das áreas de estacionamento, visando ampliar áreas de convívio público e garantir acesso da população à orla fluvial.

Tais setores têm por objetivo o fornecimento específico de padrões de intervenções, de identificação das necessidades de recuperação do patrimônio cultural, da infraestrutura e a indicação de procedimentos necessários para o empreendimento da intervenção a ser executada. Cada consideração dessa, formulada com parâmetros específicos para cada setor.

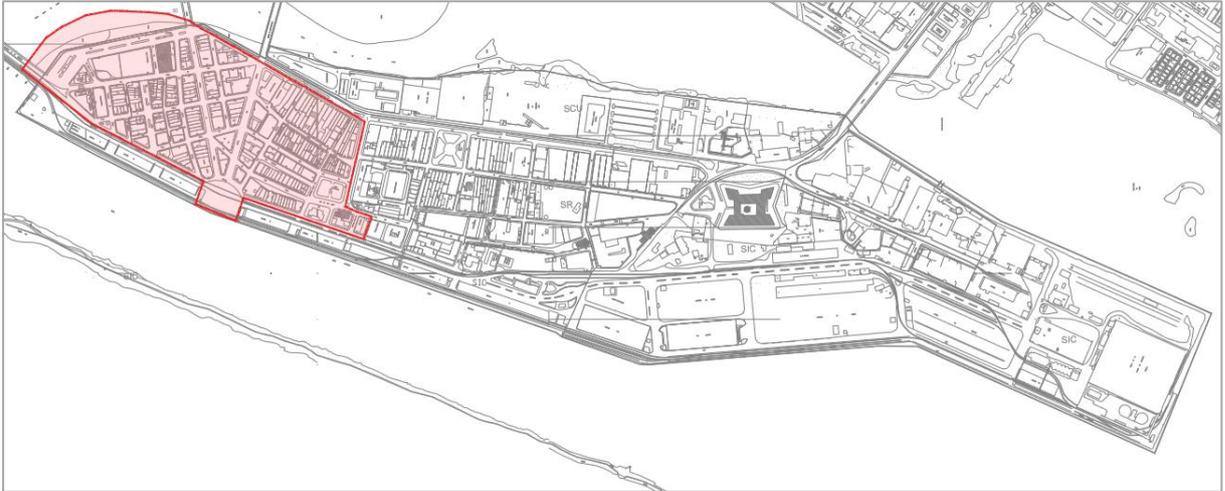
Figura 10 - perímetro de tombamento do Bairro do Recife

Como já mencionado, o tombamento do Bairro do Recife ocorreu em 1998 quando o Iphan aprovou o Processo de nº 1168T-85 referente ao tombamento do Conjunto Arquitetônico, Urbanístico e Paisagístico do Antigo Bairro do Recife. O perímetro de tombamento abrange a área alvo da reforma de 1910 até a área da Torre Malakoff (Figura 10).

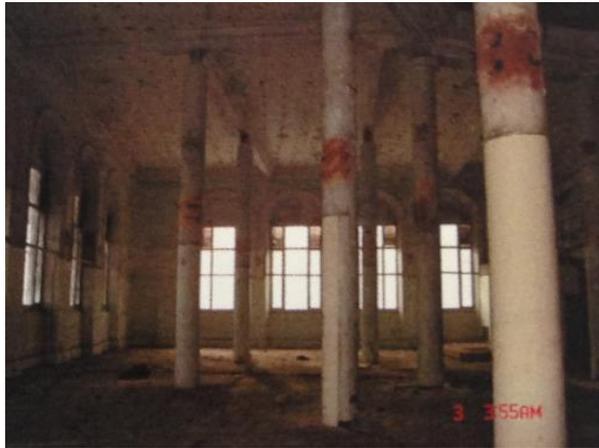
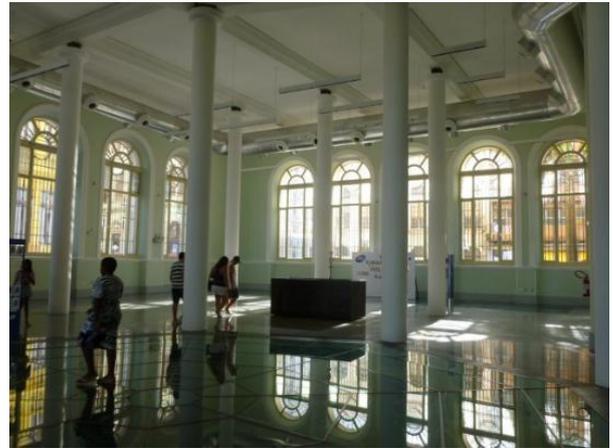
A edificação está constituída por três pavimentos, onde o acesso principal está elevado ao nível da calçada, como já mencionado. O pavimento térreo tem um grande vão livre, com colunas redondas e com esquadrias em madeira e vidro que se integram ao pé direito de 7,52m (Figura 15 e 16).

**Fonte:** Iphan-PE (2007)**Figura 16:** Pavimento térreo após reforma

Segundo dados do Iphan, constados no Parecer Técnico nº 013/2007/SR, a edificação antes da reforma encontrava-se com suas fachadas quase íntegras e o pavimento térreo era formado por um grande vão com pé direito generoso, como percebido na Figura 15. O documento ainda relata em sua análise histórica, que as colunas redondas existentes no térreo eram coroadas por capitéis em estilo coríntio, hoje inexistentes. A edificação também possuía uma abertura central em sua cobertura, de forma octogonal com finalidade iluminar e ventilar a nave central da edificação (Figura 17).

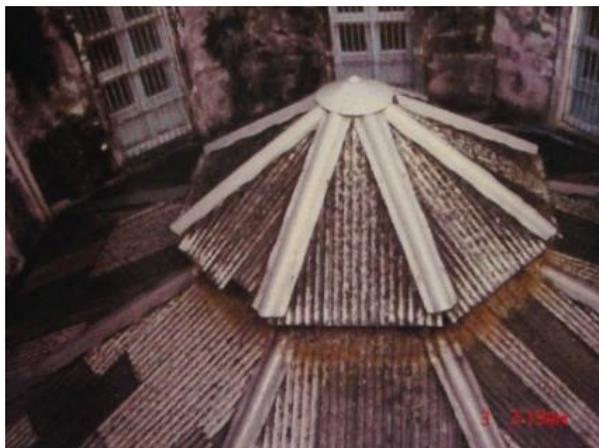
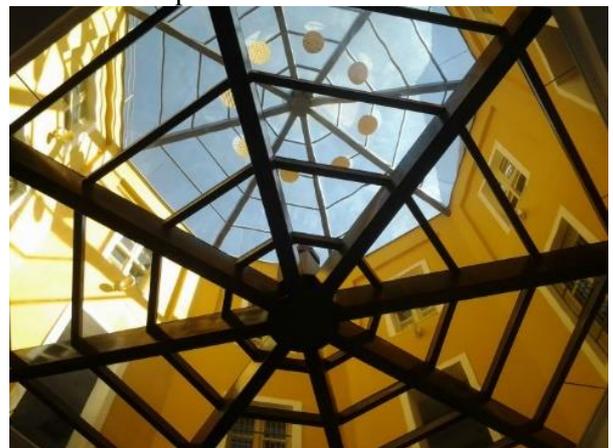
Figura 17: Coberta antes da reforma

**Fonte:** IPHAN, 2007**Figura 18:** Vista central do imóvel com cobertura em telha transparente

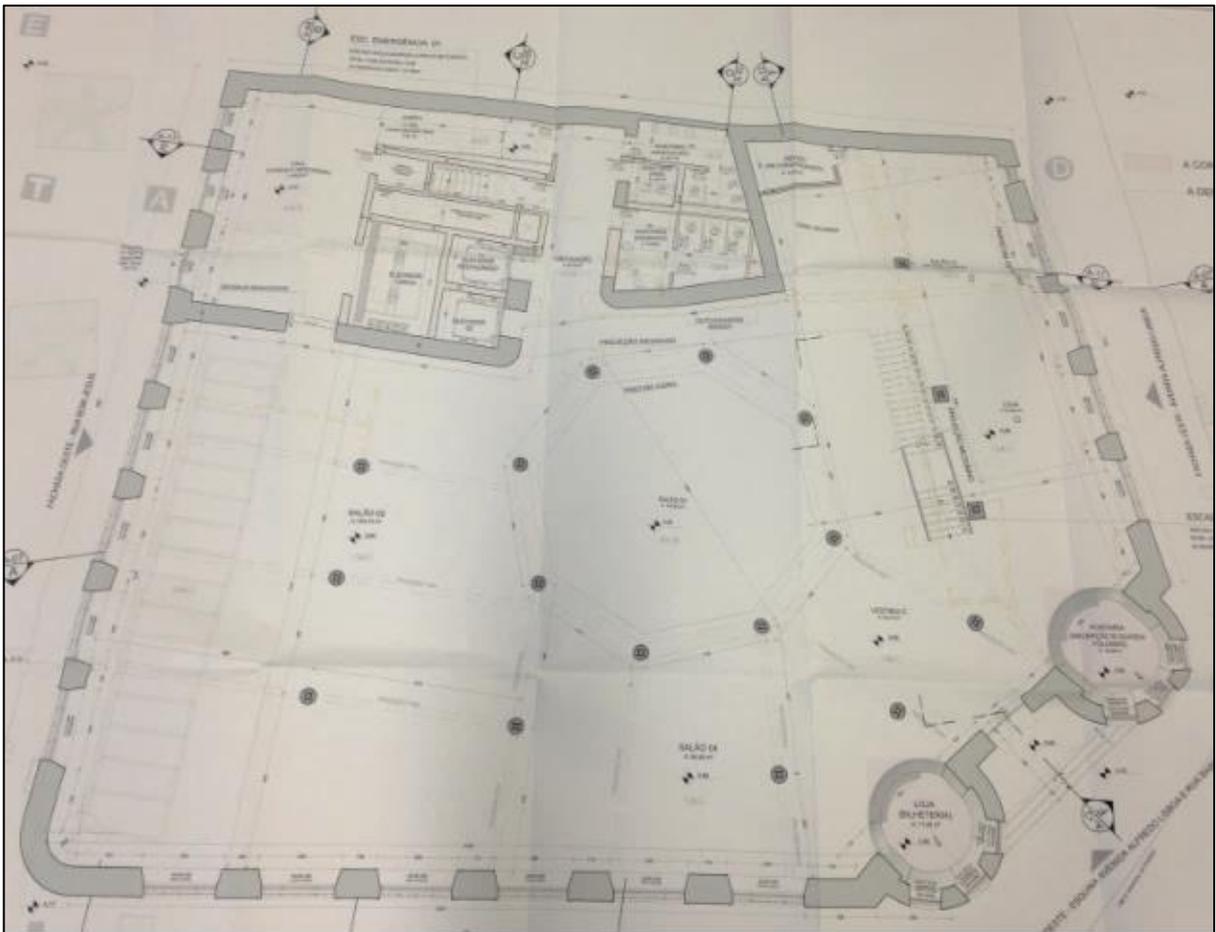
Figura 19: Planta baixa térreo

O programa proposto para o imóvel, visando adaptação do volume para receber o programa instituído pela Caixa Cultural, ficou definido da seguinte maneira: no pavimento térreo (Figura 19), encontra-se o salão de exposição e à área de serviços, com banheiros, bilheteria e recepção. O mezanino abriga serviços administrativos, tais como copa e vestiário, e a cafeteria (Figura 20).

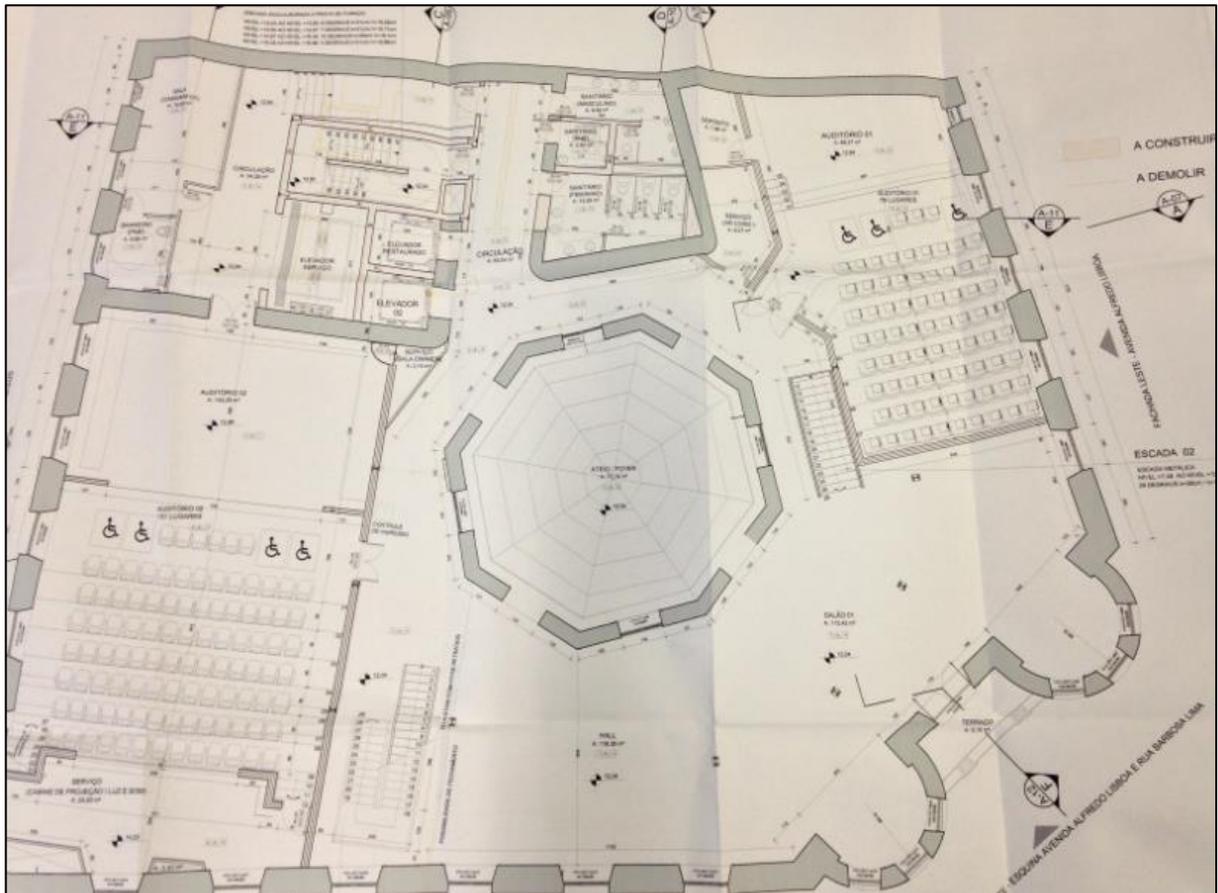
Figura 21: Planta baixa primeiro pavimento

No primeiro pavimento (Figura 21), estão localizados o setor administrativo, dois auditórios, camarim, banheiros, átrio/ *foyer*, e mais uma área para exposição, denominadas como salão e no segundo pavimento, oficinas, administrativo e camarins.

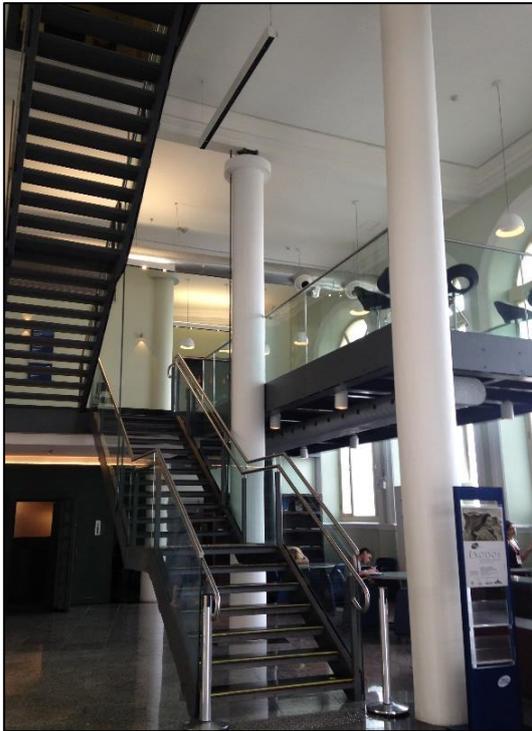
A proposta final de adaptação do imóvel para o novo uso, após deliberações entre os projetista e técnicos do Iphan, foi elaborada de forma a possibilitar a distinguibilidade dos elementos, visto que internamente é possível distinguir elementos novos, como as escadas e mezanino em estrutura metálica, os elevadores, as luminárias pendentes modernas e as tubulações de ar condicionado aparente (Figura 22), diferenciando dos elementos antigos restaurados, como as esquadrias, portas, colunas e pintura. Outro ponto que destaca essa distinguibilidade são os achados arqueológicos, que ficaram aparentes e cobertos por um piso em vidro temperado (Figura 23).

Figura 22: Vista do pavimento térreo com elementos novos inseridos juntamente com os já existentes na edificação

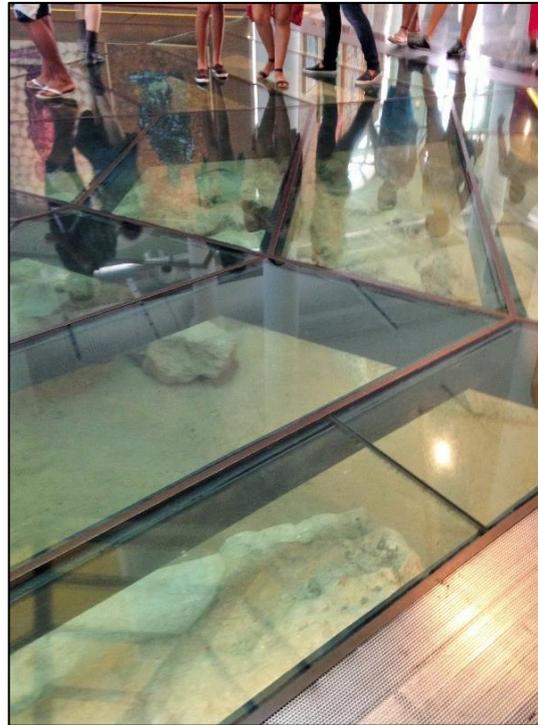
Figura 23: Escavações aparentes, coberta com estrutura metálica e vidro

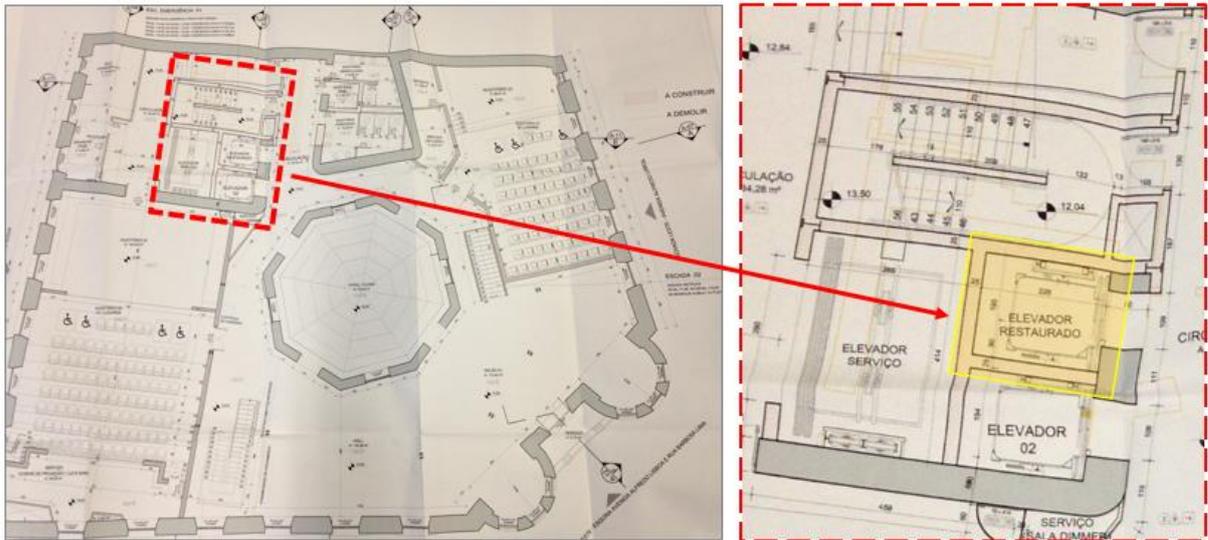
O projeto foi inicialmente encaminhado para análise do Iphan em agosto de 2007. Esta primeira proposta consistia em analisar o estudo preliminar do projeto de arquitetura para reforma e restauração da edificação para implantação da Caixa Cultural do Recife. Entretanto, a proposta não foi aprovada. O Iphan argumentou que para esta edificação, o mezanino, então proposto em concreto e fixado nas paredes laterais, deveria ser eliminado, visando que o pavimento térreo deveria manter suas características originais, pretendendo preservar a imponência do ambiente através da leitura uniforme do local. O parecer também fez referência aos elevadores, no qual foi sugerido que fosse restaurado o elevador existente (Figura 24).

Figura 24: Planta baixa com destaque para elevador “restaurado”

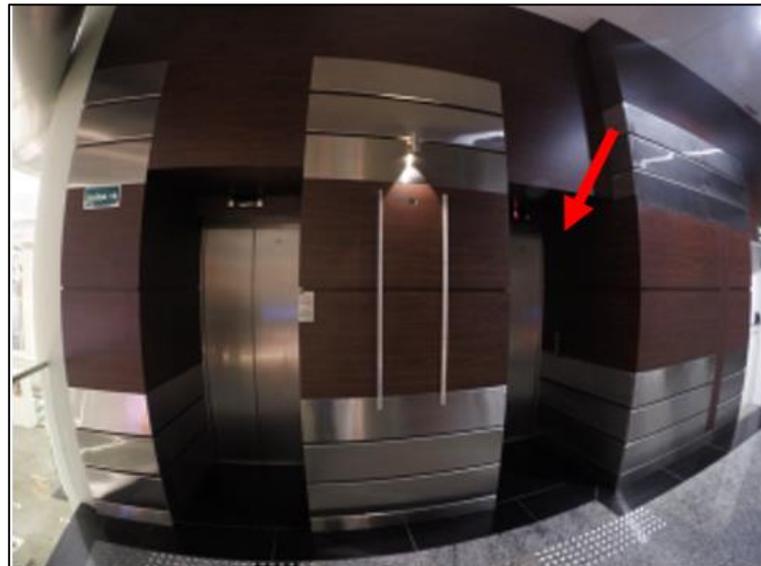
Figura 25: Elevadores existentes na edificação a partir de intervenção ocorrida em 2008, com destaque para “elevador restaurado”

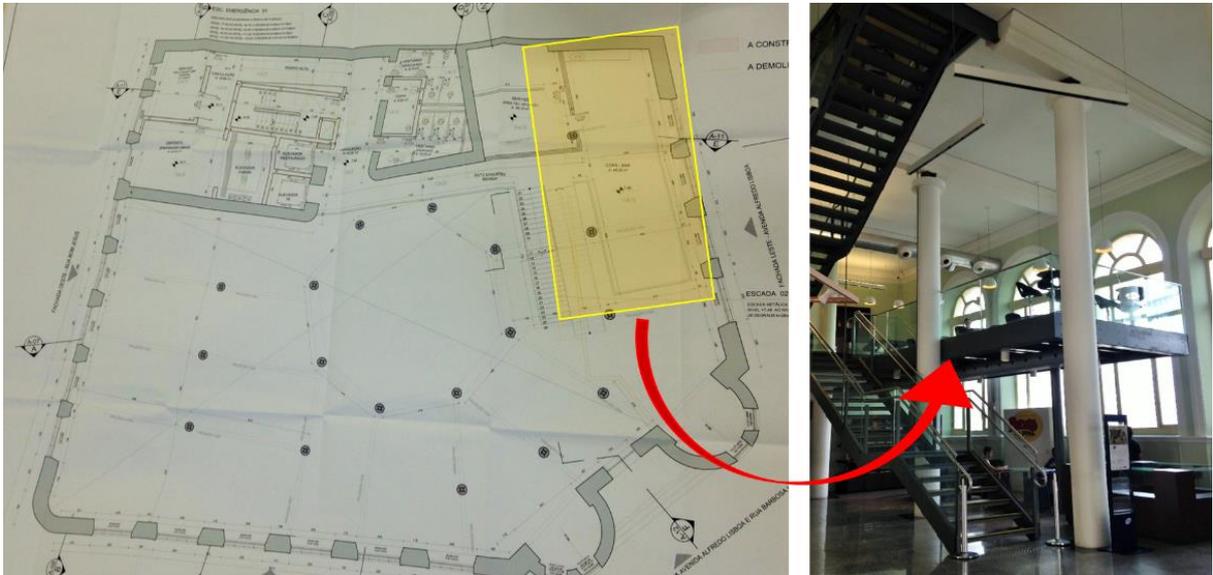
Figura 26: Planta Baixa do imóvel com destaque para mezanino

Em outubro de 2007, houve então uma reunião com técnicos do Iphan e da CAIXA, onde ficou decidido que o mezanino poderia ser mantido, entretanto “substituindo o existente em concreto por uma estrutura mais leve e contemporânea, totalmente afastada das esquadrias da fachada

que dá para a Avenida Alfredo Lisboa”⁹ (Figura 26). Desta forma, a proposta foi reapresentada em julho de 2008.

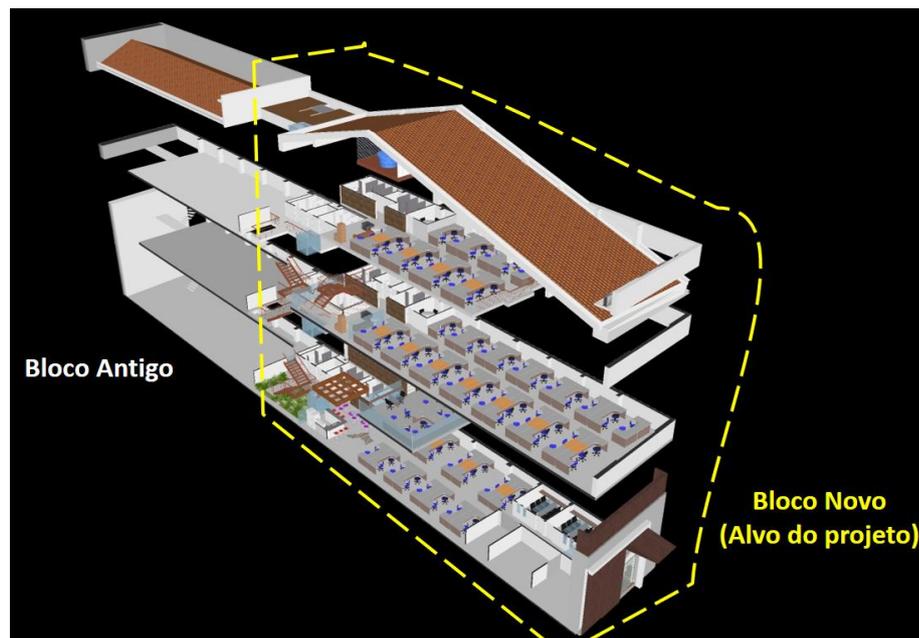
Em 2007, o Escritório Juliano Dubeux desenvolveu uma proposta com objetivo de interligar e dar uso as duas edificações, adaptando-as de modo a receber o CESAR, adequando-a para uma empresa de tecnologia.

Figura 31: Corte isométrico para visualização do volume a ser intervenido (em destaque como bloco novo) diferenciando do projeto anterior, intervenido em 2006.

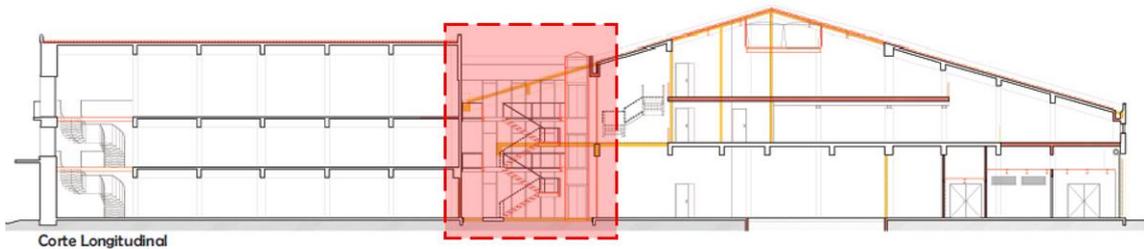
Figura 36 - Corte com destaque para escada que interliga verticalmente todos os pavimentos

A junção dos pavimentos existentes no volume da Rua do Brum com a junção dos pavimentos criados para o novo volume, o do Cais do Apolo, foi considerado como sendo o grande desafio do projeto. A solução proposta foi uma escada metálica (Figura 36 e 37), com vários patamares, localizada no pátio central, para que desse modo, fosse possível atingir todos os níveis existentes na edificação. Desta forma, esse elemento ao mesmo tempo em que separa e distingue os dois imóveis, respeitando a configuração urbana do local, é o elemento de ligação que permite uni-los.

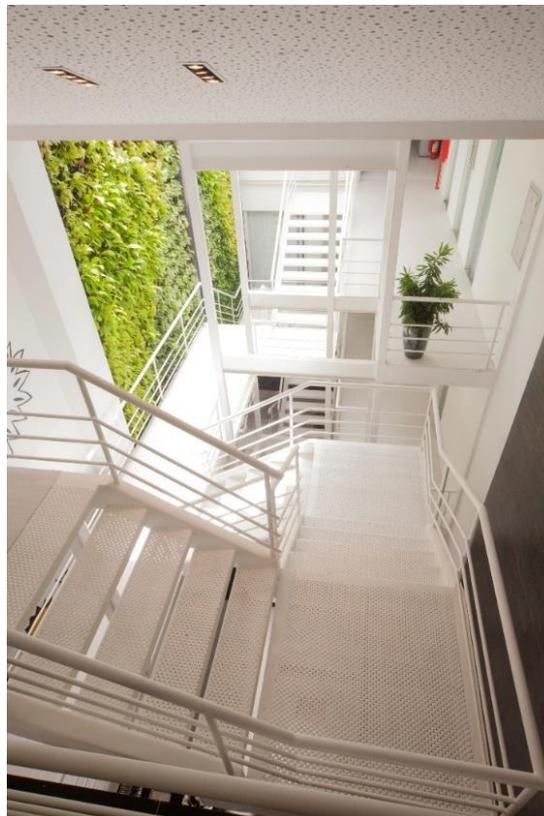
Figura 37: Escada em estrutura metálica localizada no pátio central

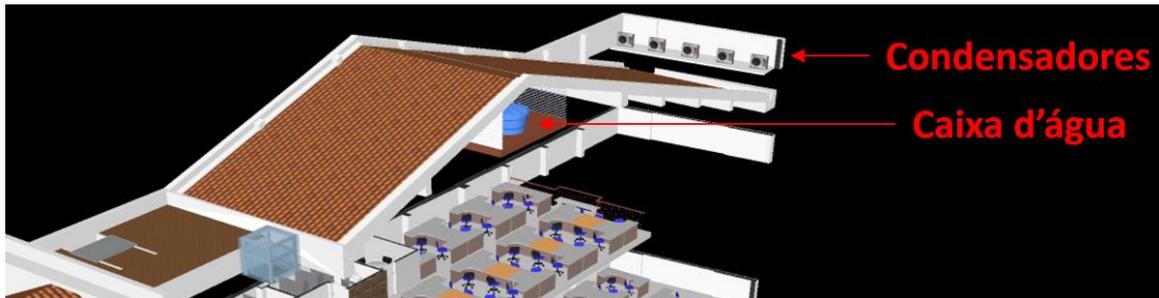
Figura 38 - Perspectiva destacando condensadores e caixas d'água

As caixas d'água estão localizadas embaixo da cobertura e foi construída uma plataforma para abrigar os condensadores de ar (Figura 38).

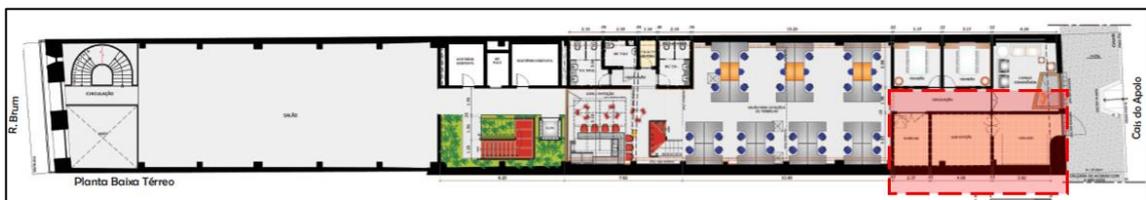
Figura 39: Pavimento térreo - planta baixa com destaque para área de geradores e subestação

Como são novos usos se adaptando a edificações antigas, é necessário pensar onde irão ficar os novos equipamentos, sendo assim, foi pensado para esse projeto que o local para geradores e subestação ficassem no térreo (Figura 39) e a área técnica/ depósito, estão localizadas no mezanino (Figura 40).

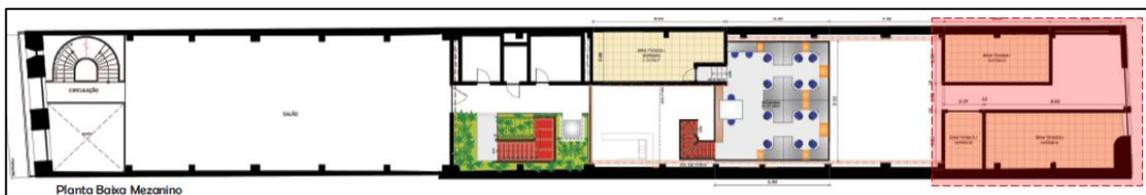
Figura 40: Mezanino - Planta baixa com destaque para área técnica

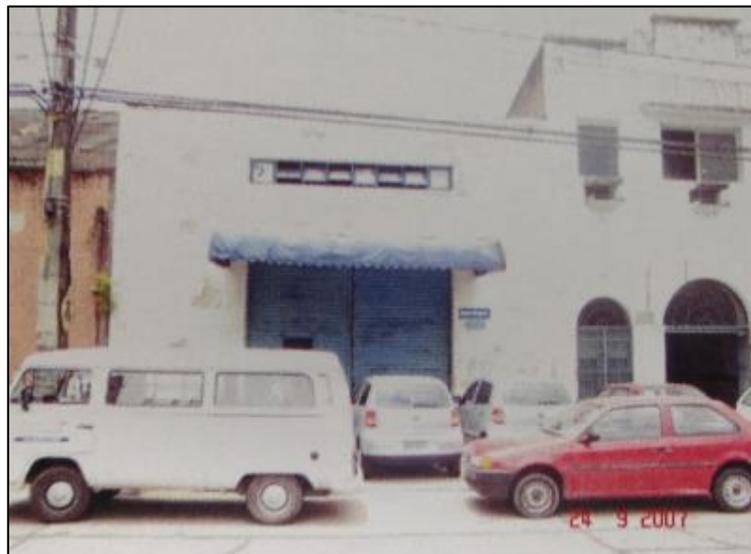
Figura 41: Fachada Cais do Apolo antes da reforma de 2013

Em pesquisa aos documentos do Iphan, o projeto para reforma do volume localizado no Cais do Apolo, foi inicialmente encaminhado para análise em março de 2007. Em janeiro de 2008, foi realizada uma vistoria no imóvel por técnicos do Iphan, e foi apontado que “a fachada e o volume voltado para o Cais do Apolo não foi reformado, permanecendo sem uso e com coberta de telha de fibrocimento”¹¹ (Figura 41 e 42). Também ficou constatado neste parecer que a área de solo natural, encontrava-se coberta com telhas transparentes (Figura 43). Entretanto esta área de solo natural era intitulada pelo Iphan como espaço de valor significativo destinado à preservação, visto isso, esse vazio central foi restaurado, apresentando com nova função de interligar os imóveis.

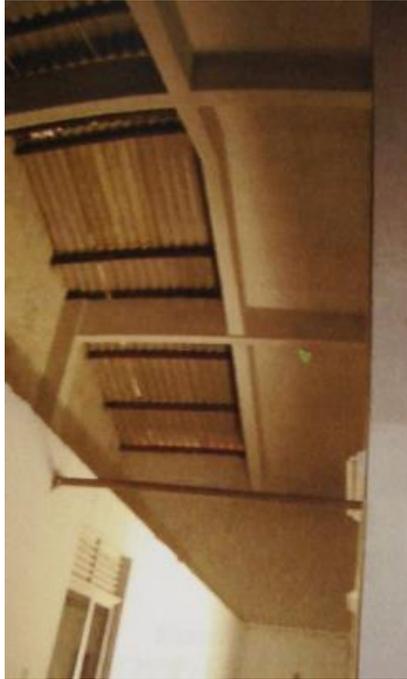
Figura 42: Coberta com telha de fibrocimento

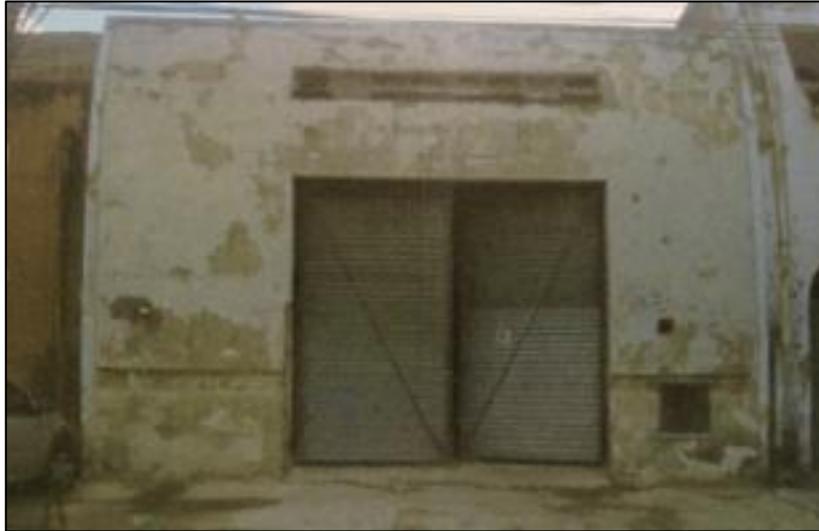
Figura 44: Prospecção da fachada do imóvel voltado para o Cais do Apolo

Em março de 2012, o Iphan determinou que fosse realizado uma prospecção na fachada a fim de encontrar elementos arquitetônicos com relevância histórica que pudessem descrever a composição original da edificação sendo assim, foi realizada a remoção de uma faixa de reboco (Figura 44 a 46). Entretanto, não foram identificados tais elementos arquitetônicos. A partir dessas considerações o arquiteto optou por restaurar essa fachada tal como ela se encontrava, com o aspecto de galpão. Por fim, o processo foi reencaminhado com as alterações, e aprovado em 18 de abril de 2013.

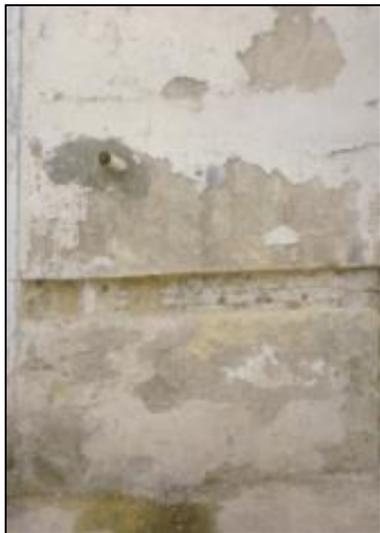
Figura 45: Prospecção fachada; Remoção de faixa de reboco, altura de 0,30m.

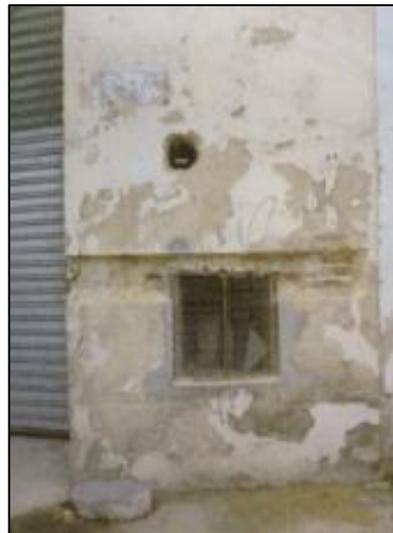
Figura 46: Prospecção fachada; Remoção de faixa de reboco, altura de 0,30m.

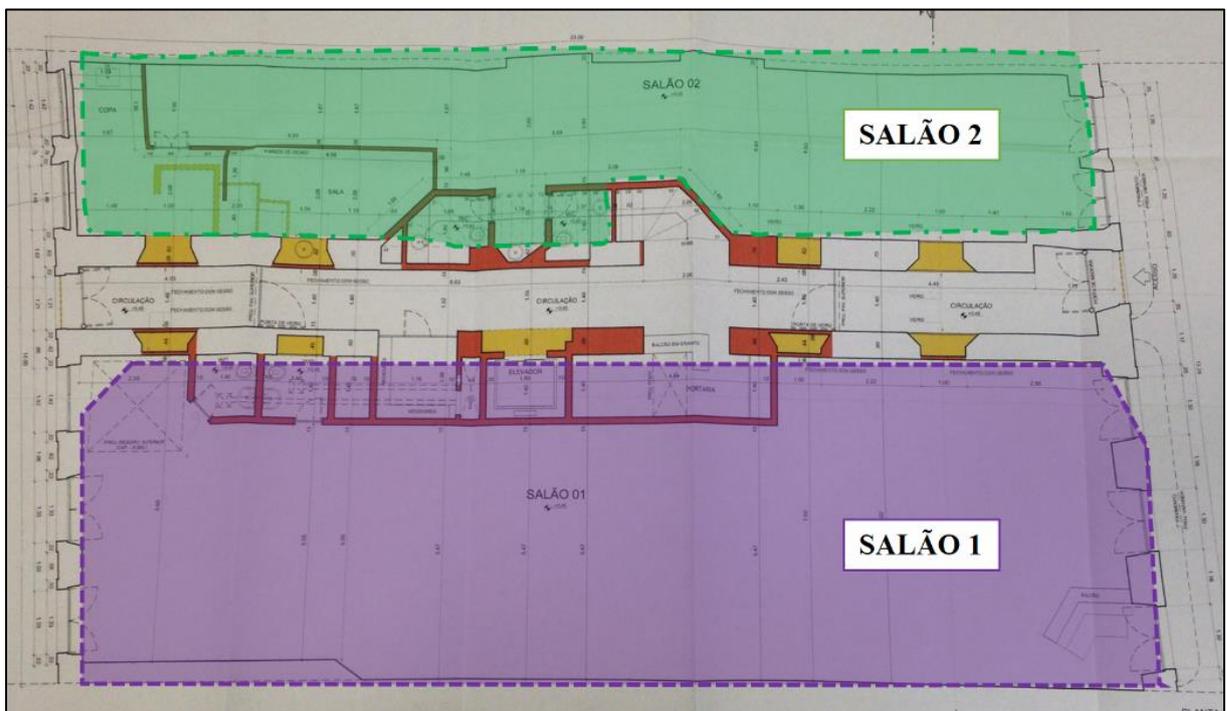
Figura 49: Planta baixa pavimento térreo destacando salão 1 e 2.

Através das plantas apresentadas ao Iphan, datadas de novembro de 2009, foi analisado que o programa para adaptação do imóvel foi constituído da seguinte maneira: o pavimento térreo está delimitado de tal forma que abriga dois salões, cada um voltado para um lote do conjunto da edificação. O salão 1 e o salão 2 não possuem ligação direta com a edificação e atualmente o salão 1 abriga a “embaixadora dos bonecos gigantes de Olinda” (Figura 49 e 50).

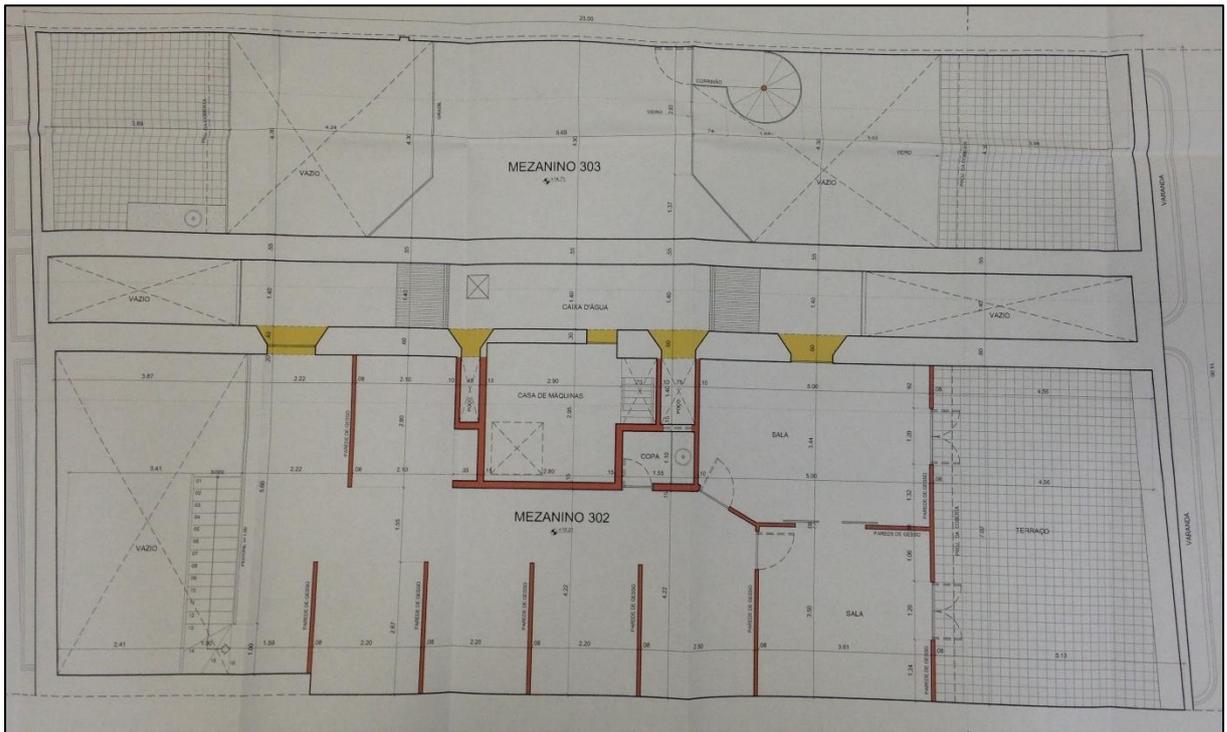
Figura 51: Planta baixa mezanino inserido no terceiro pavimento

O primeiro pavimento da edificação, abriga diversos escritórios independentes, todos com banheiros e com um corredor de acesso. O segundo pavimento e o terceiro, abrigam algumas salas, supostamente para uso de escritórios, estas possuem também banheiros em seus pavimentos. Há ainda um mezanino no terceiro pavimento (Figura 51), com acesso para o terraço existente na cobertura (figura 52), este mezanino constitui áreas de serviço do edifício, como casa de máquina para os elevadores, e com salas para possíveis escritórios.

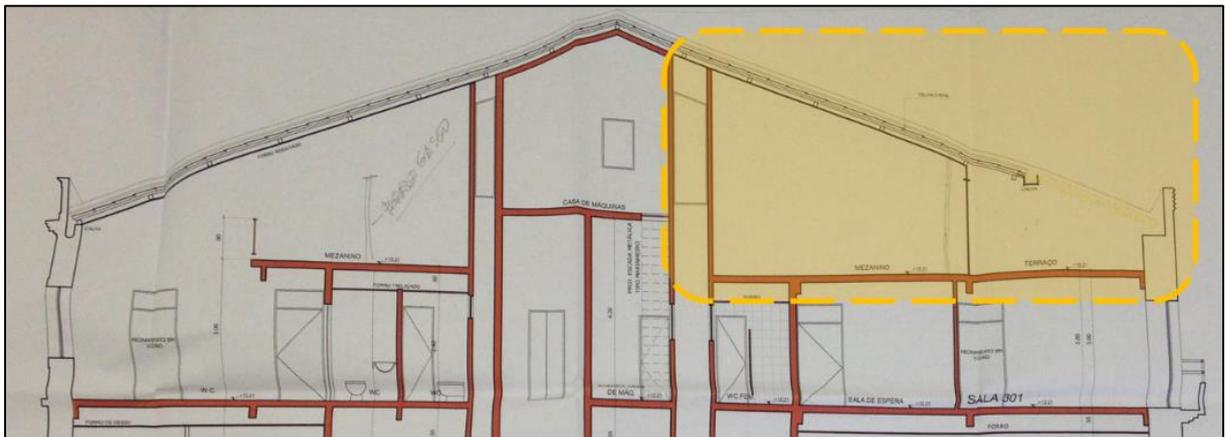
Figura 52: Destaque para mezanino inserido no terceiro pavimento com acesso ao terraço existente na coberta

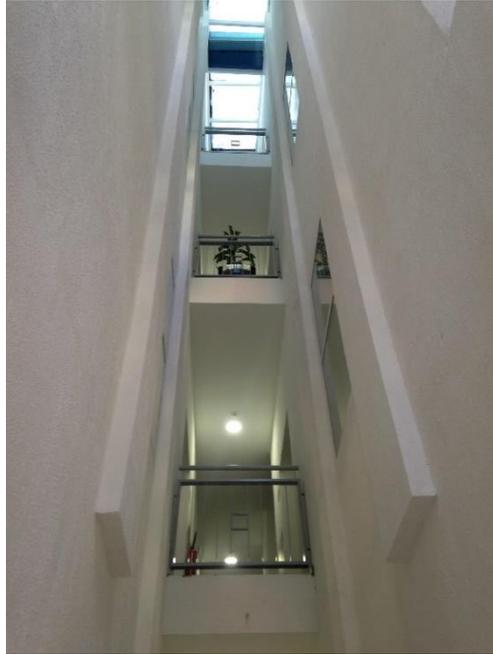
Figura 53: Beco interligando edificações, servindo como circulação entre as salas existentes nos pavimentos

O antigo beco funciona como elemento de ligação, vertical e horizontal, entre as duas edificações. Apesar deste não ser visto na fachada da edificação, internamente ele pode ser apreendido (Figura 53 a 55).

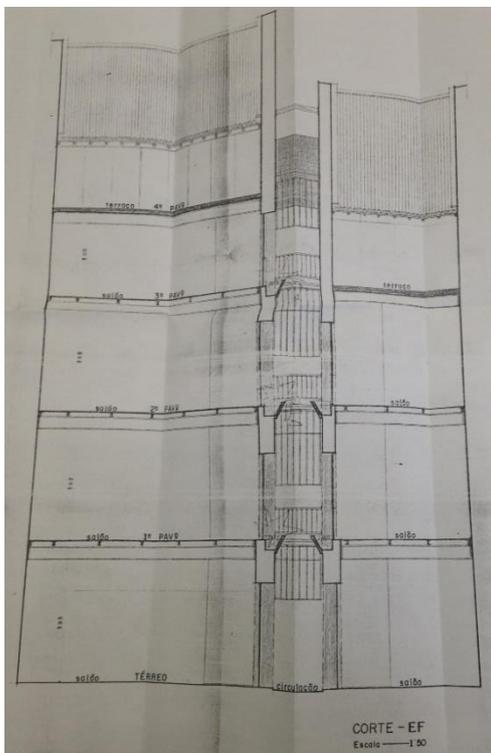
Figura 54: Corte com beco interligando volumes, aprovado em 1997

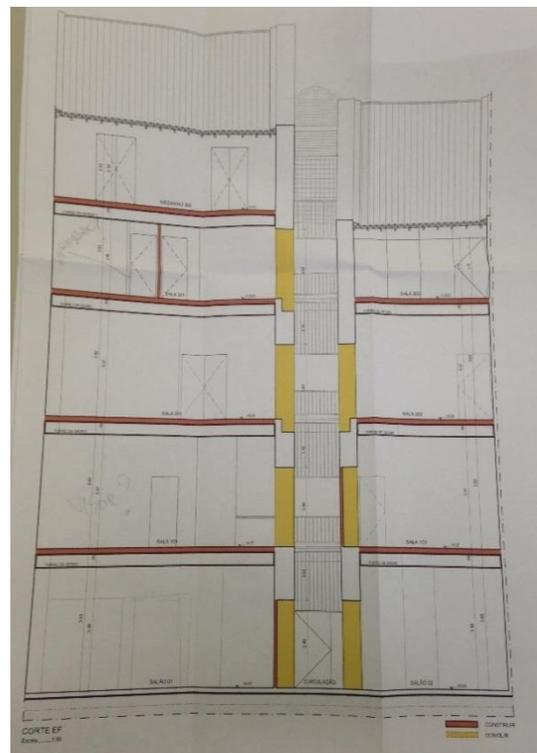
Figura 55: Corte representando o imóvel restaurado com beco interligando volumes

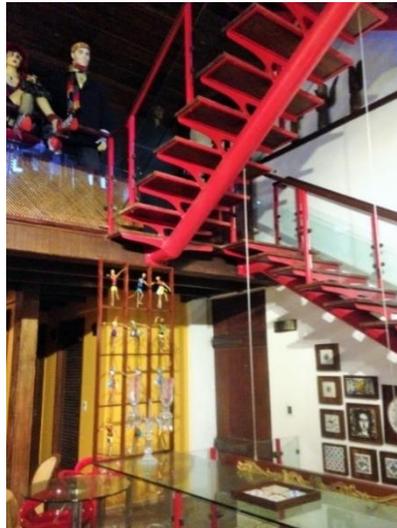
Figura 61: Escada em madeira e estrutura metálica

O imóvel é composto por quatro pavimentos, e a escada (Figura 61) que dá acesso a esses pavimentos é em madeira e estrutura metálica. A escada antiga, unia em pouca distância o térreo com o primeiro pavimento, atingindo uma altura de 4,32 metros em uma distância aproximada de 6,00 metros, alcançando degraus de quase 20 centímetros. Sendo assim, o arquiteto demoliu esta escada e propôs outra, tanto por conta de normas técnicas quanto pela adaptação do projeto, que agora estaria propondo um mezanino.

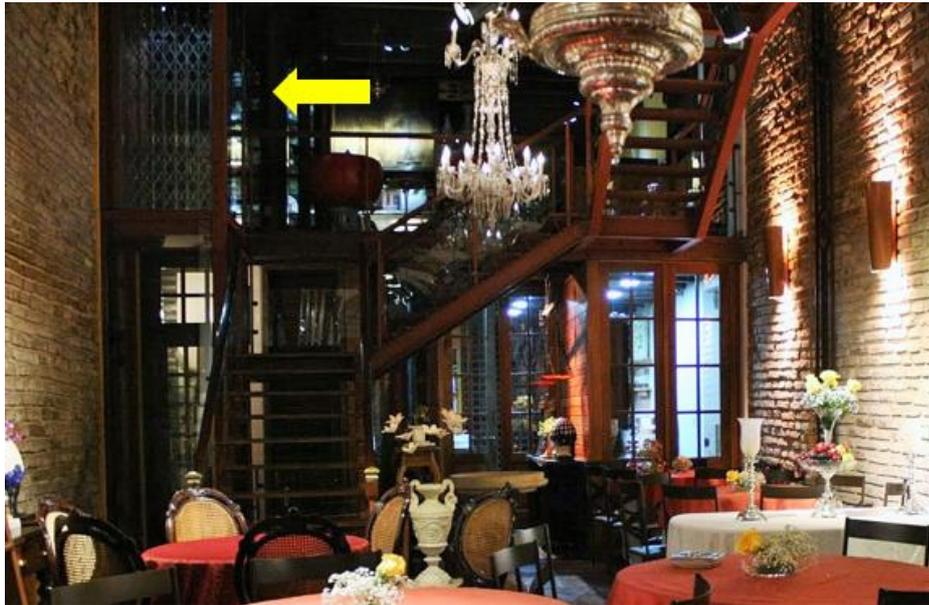
Figura 62: Vista pavimento térreo com destaque para elevador

Para garantir acessibilidade, o arquiteto propôs em seu projeto um elevador (Figura 62) que não chega a ser imponente mediante ao partido do projeto.

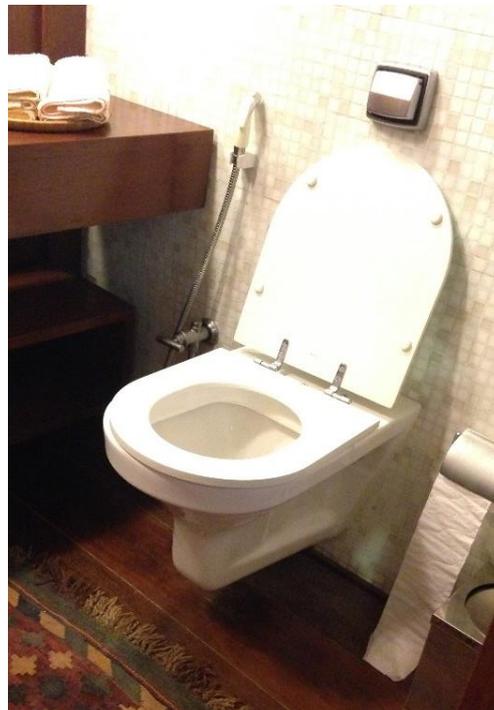
Figura 63: Bacia sanitária suspensa com tubulação de parede

Em visita acompanhada ao imóvel, o arquiteto chamou atenção nos banheiros para as bacias sanitárias (Figura 63), estas são de uma linha que é suspensa para que a tubulação passe pela parede, não comprometendo o piso que é todo estruturado em madeira.

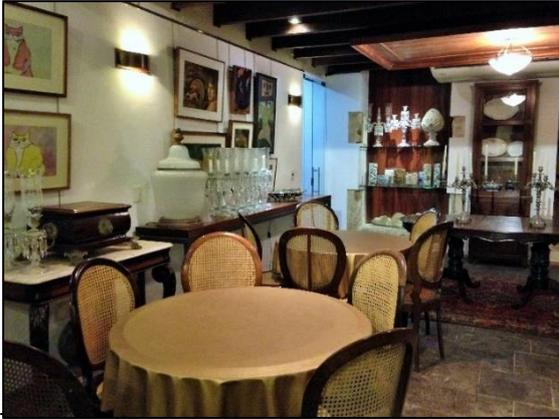
Figura 68: Espaço para eventos com detalhe para estrutura em madeira do mezanino

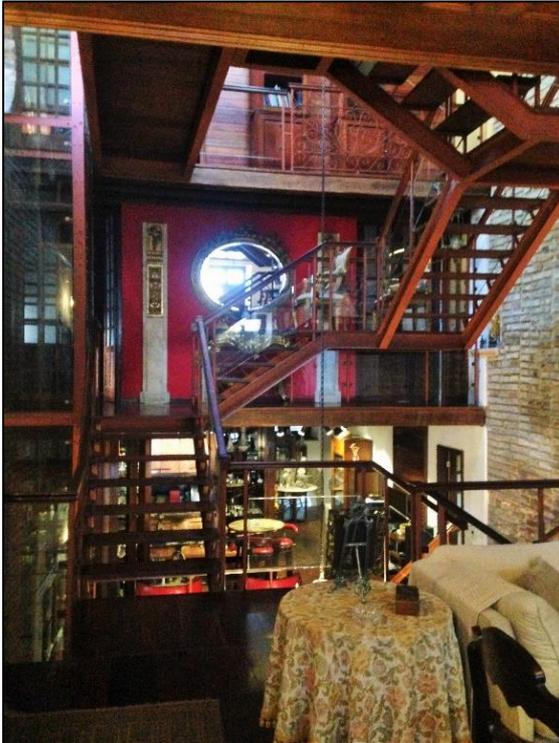
Figura 70: Vista escadaria e mezanino

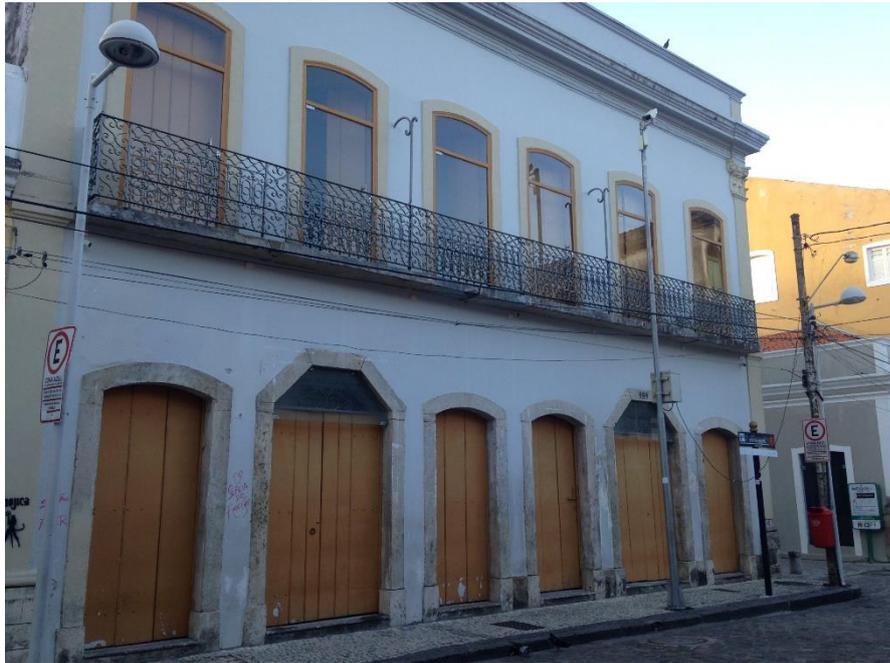
Figura 76: Fachada Rua do Apolo 181 e 175

Analisando as fachadas das edificações, percebe-se que estas apresentam dois pavimentos vistos da Rua do Apolo e apenas um quando vista do Cais do Apolo. O imóvel localizado na Rua do Apolo apresenta características de sobrado colonial, constatados a partir de sua fachada, identificando que esta apresenta gradis em ferro tanto nas janelas quanto na sacada (em forma de balcão corrido), esquadrias em madeira com vergas e ombreiras e o paralelismo das
