CURSO DE ARQUITETURA E URBANISMO

TRABALHO DE GRADUAÇÃO II

**ANÁLISE DE INTERVENÇÕES EM EDIFICAÇÕES
PATRIMONIAIS ADAPTADAS A USOS CONTEMPORÂNEOS
O CASO DO BAIRRO DO RECIFE**

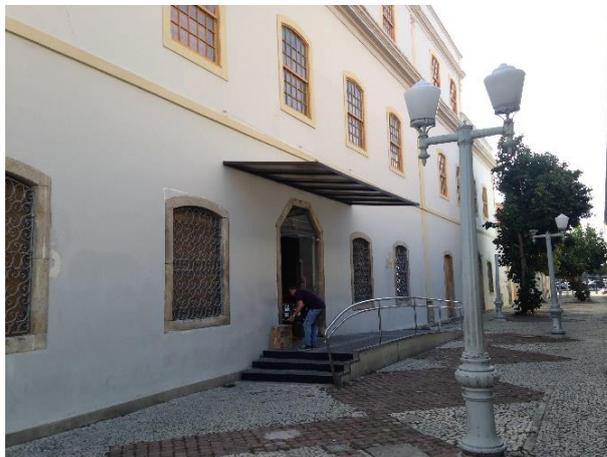
Figura 77: Fachada lateral, Apolo 181

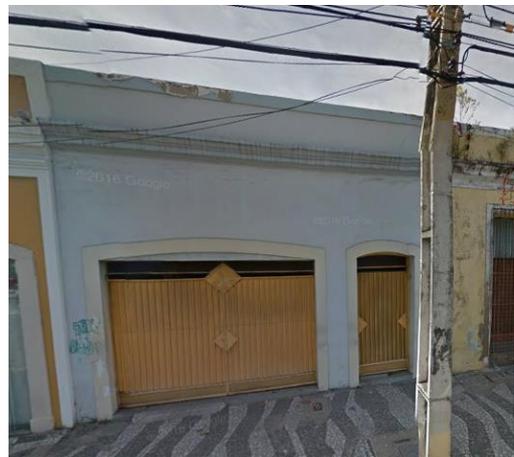
Figura 78: Fachada Cais do Apolo, 212

esquadrias entre os pavimentos, enquanto o imóvel localizado no Cais do Apolo tem característica de galpão.

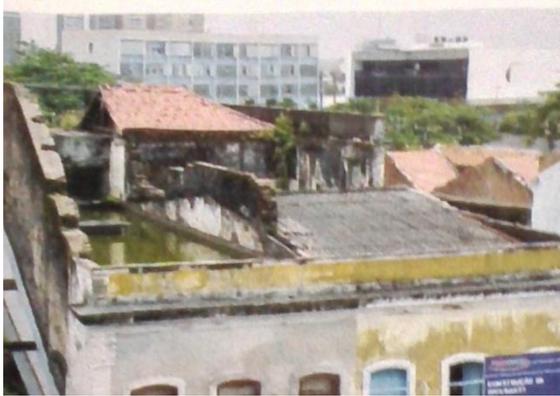
Figura 79 - Coberta do sobrado 181 e 175 da Rua do Apolo.

Anterior a intervenção desta, os sobrados encontravam-se desocupados há alguns anos e apresentavam grande estado de degradação. A edificação de número 181 não possuía mais grande parte de sua cobertura (Figura 79) o que ocasionou uma situação bastante precária, comprometendo a maior parte da edificação, como tratado no ofício de nº 100/2001. Este afirma também que por falta de cobertura, a área interna ficou exposta (Figura 80 e 81), permitindo a infestação de cupim nas paredes, esquadrias e no madeiramento de sustentação do piso do 1º pavimento, colocando este em situação de risco.

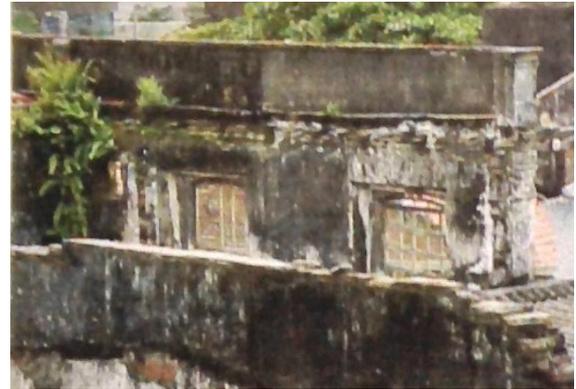
Figura 80 Esquadrias deterioradas

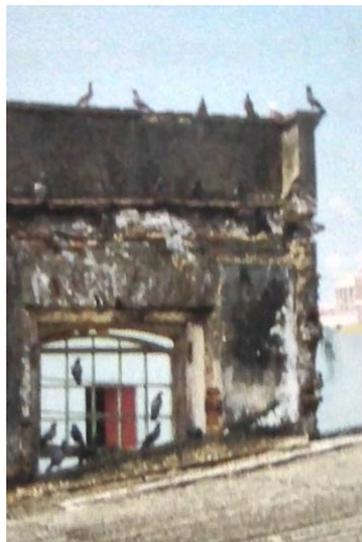
Figura 81 - Último pavimento, com área interna exposta

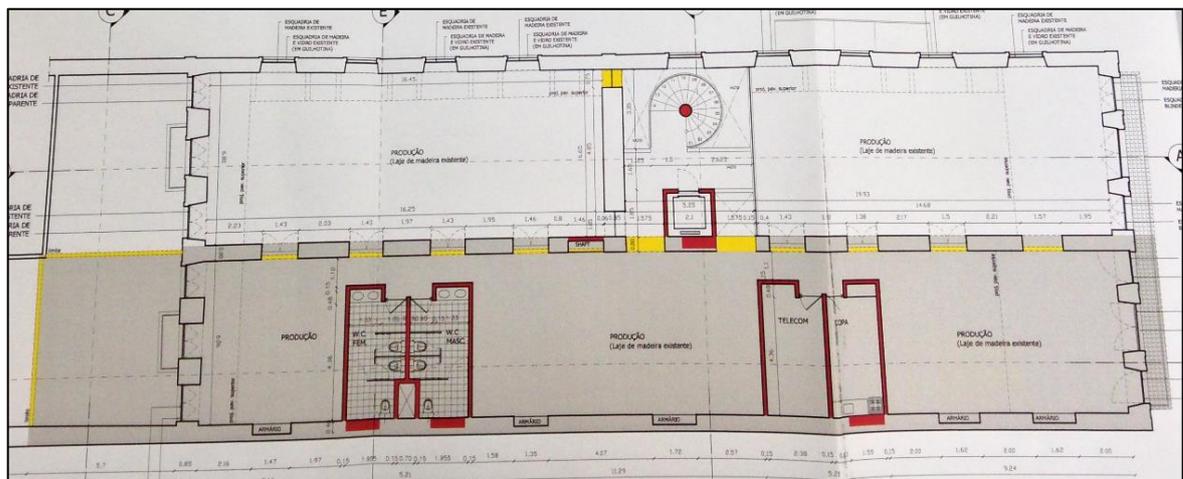
O mezanino, apresenta sala de capacitação, produção (com banheiros) e laboratório de multimídia.

Figura 87: Planta baixa mezanino – imóvel nº 181 e 175

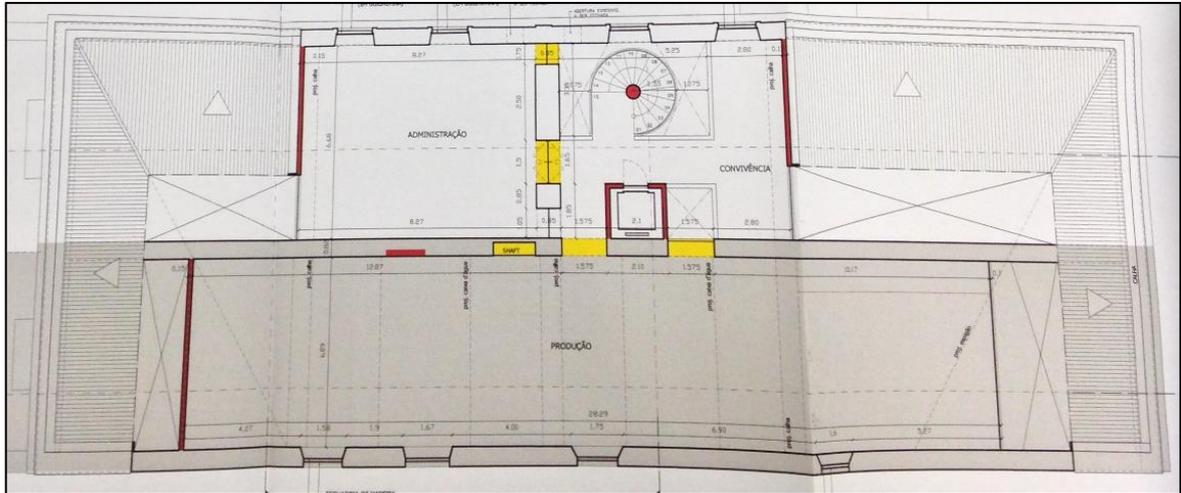
O segundo pavimento apresenta a diretoria, uma recepção, salas de produção (com copa, sala de reunião, banheiros e depósito).

Figura 89: Planta baixa - segundo pavimento

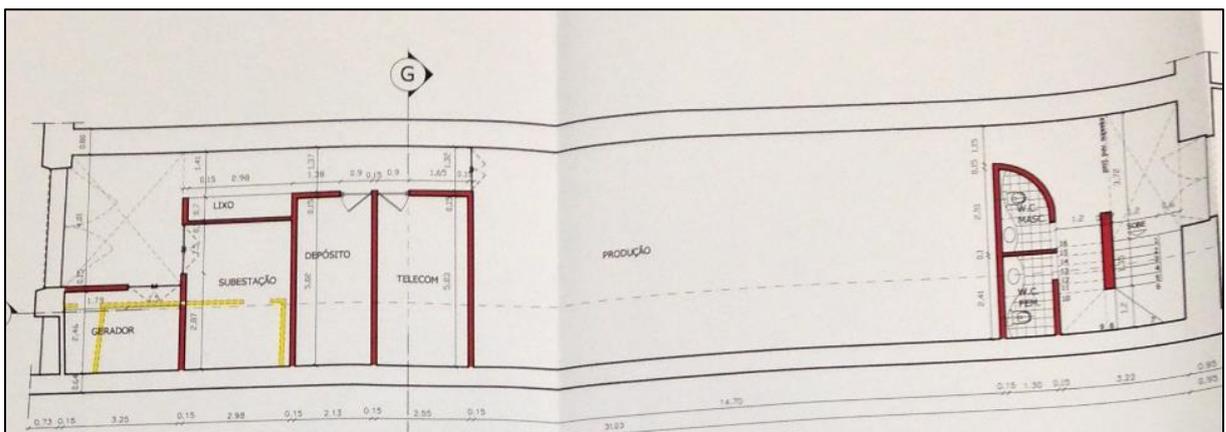
O imóvel voltado para o Cais do Apolo, 212, apenas com dois pavimentos (térreo e mezanino), está disposto da seguinte forma: no térreo área de produção, de serviços (subestação, gerador, depósito e banheiros) e no mezanino área de reunião e produção.

Figura 90: Planta baixa – pavimento térreo imóvel 212

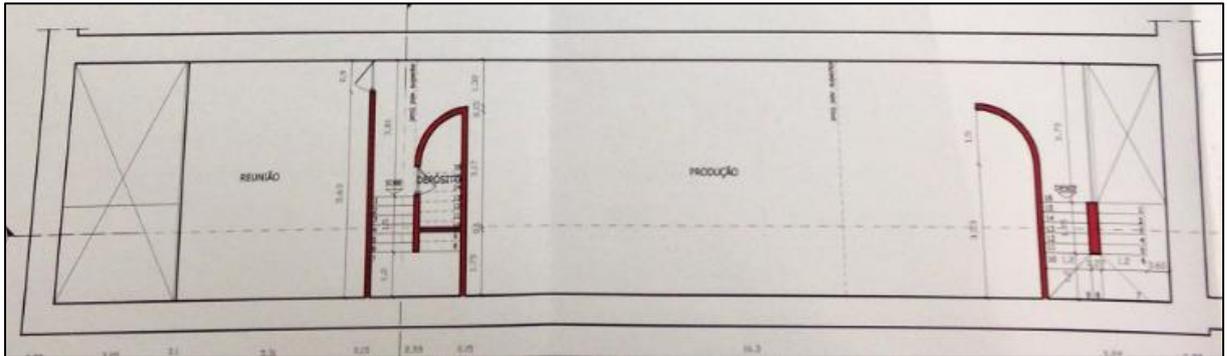
Figura 91: Planta baixa - segundo pavimento imóvel 212

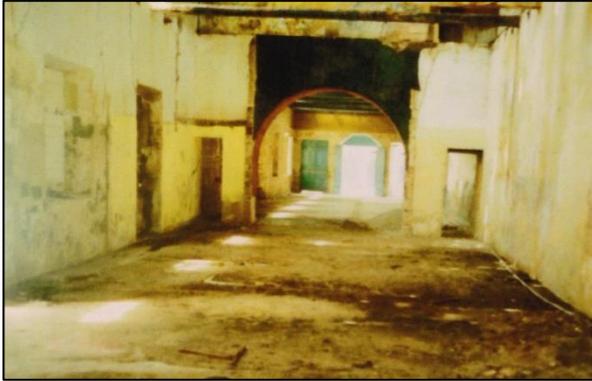
Figura 93 - Arcos existentes

A interligação dos imóveis foi dada através dos arcos recuperados e mantidos (Figura 93 e 94). O pé direito do imóvel, de 4,64 metros foi mantido no pavimento térreo, para preservar a altura do pé direito relevante encontrados nas edificações históricas (Figura 97).

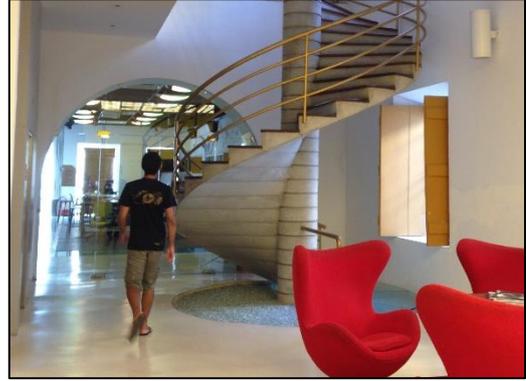
Figura 94 Arcos restaurados

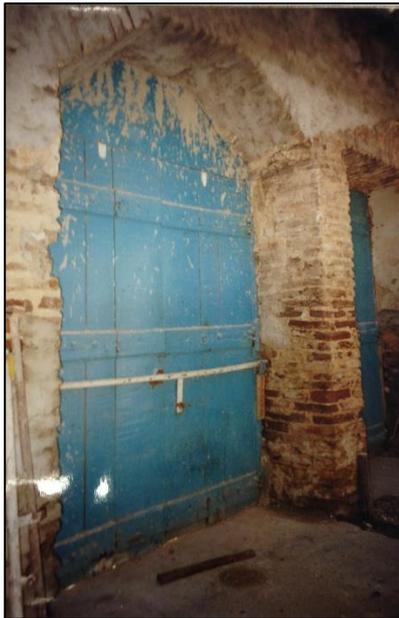
Figura 95 - Vista interna da porta central no térreo antes da restauração

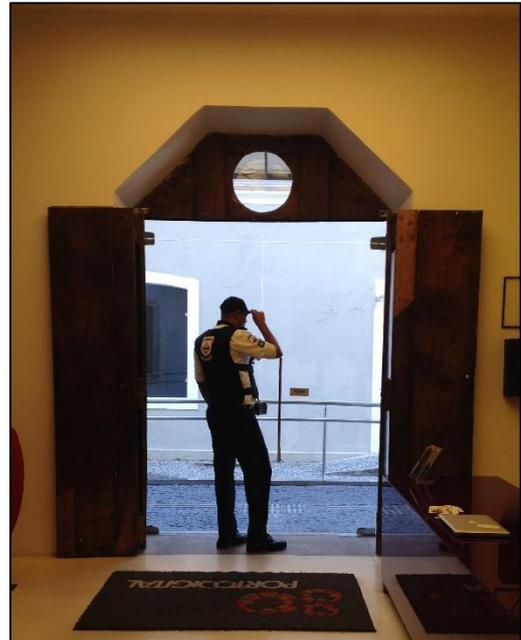
Figura 96 - Vista interna da porta central no térreo após restauração

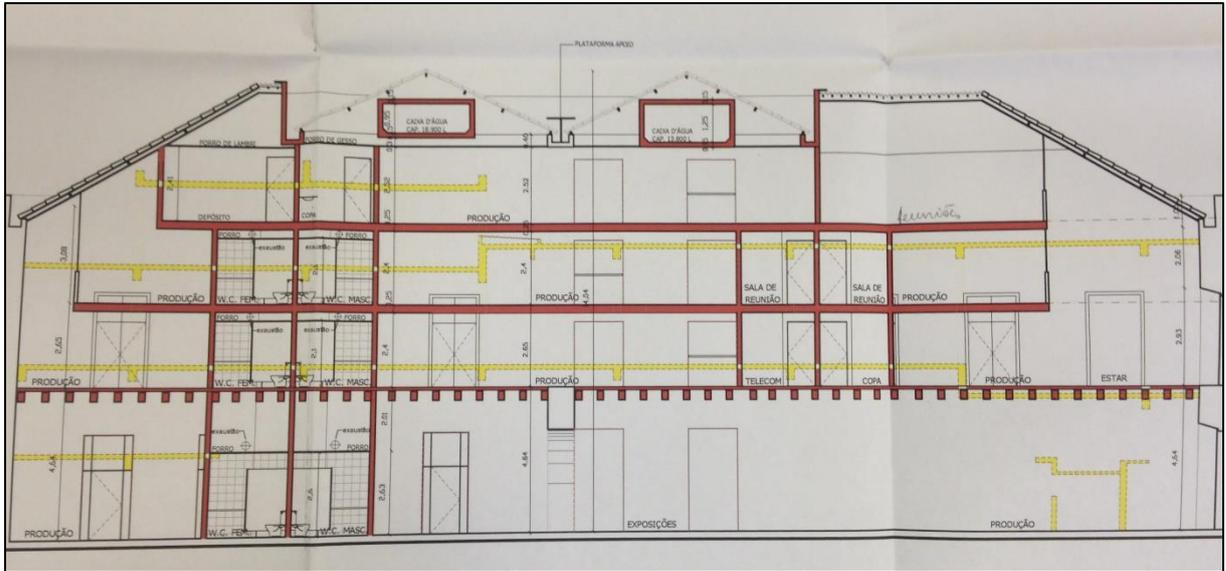
Figura 97 - Corte, destacando altura do pé direito do térreo, com 4,64 metros, diferente dos outros pavimentos, com aproximadamente 2,45 metros – imóveis nº 181 e 175

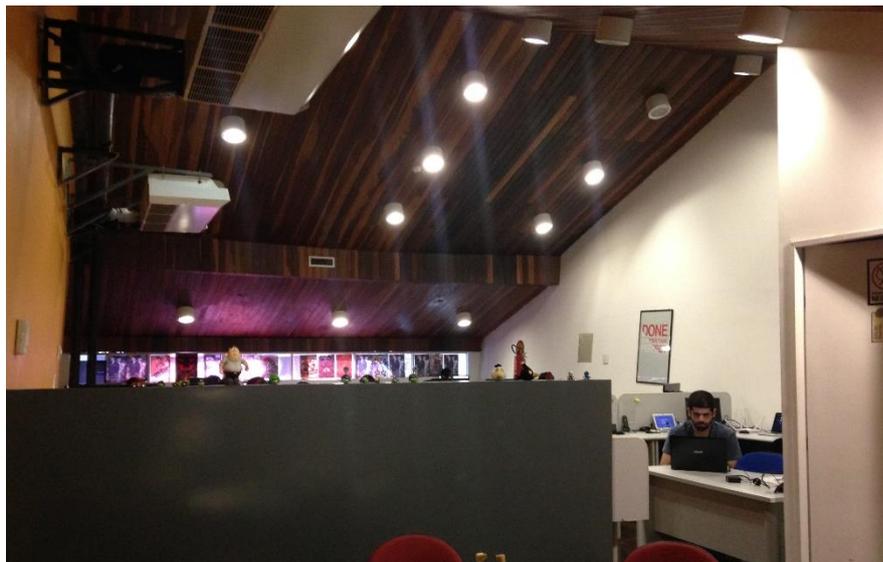
No último pavimento, o projetista optou por usar forro de madeira, seguindo inclinação da coberta.

Figura 98 - último pavimento do imóvel Cais do Apolo nº 212, sem uso de forro de gesso

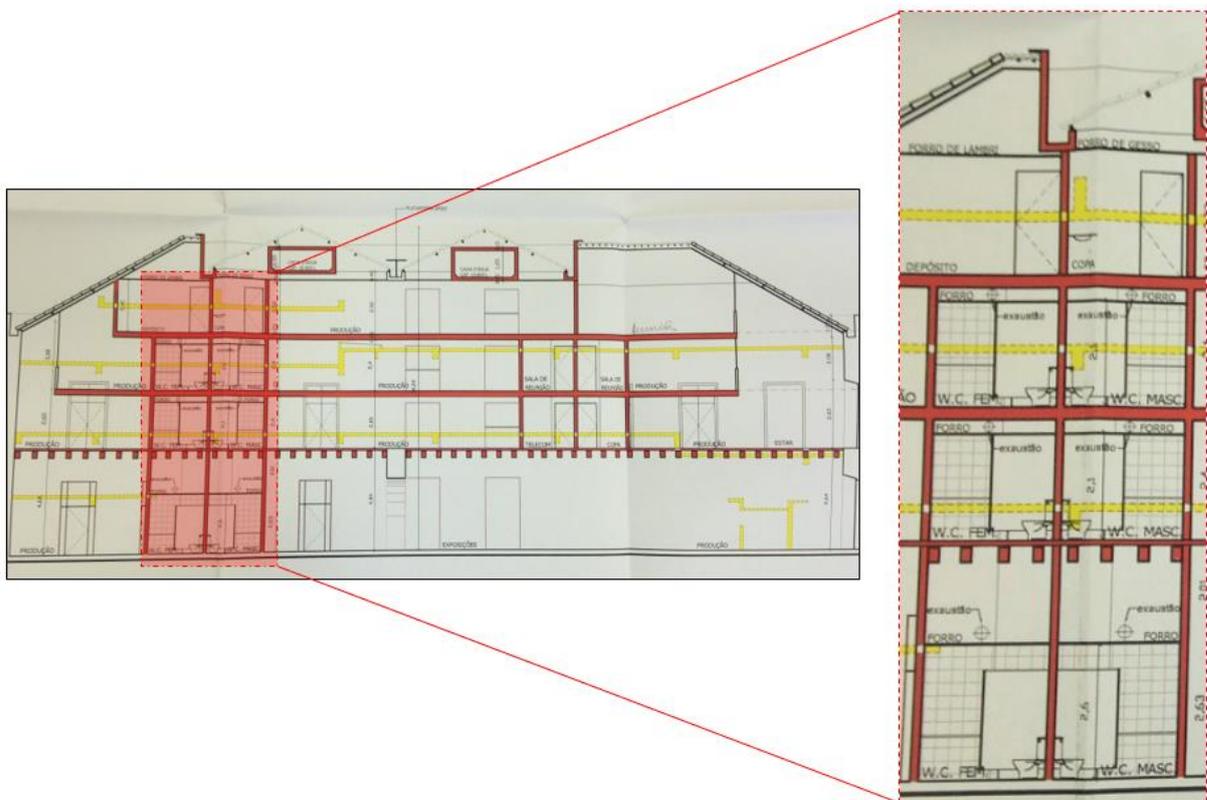
Figura 99 - Solução proposta para os banheiros: exaustor com saída para cobertura estando no mesmo nível da edificação.

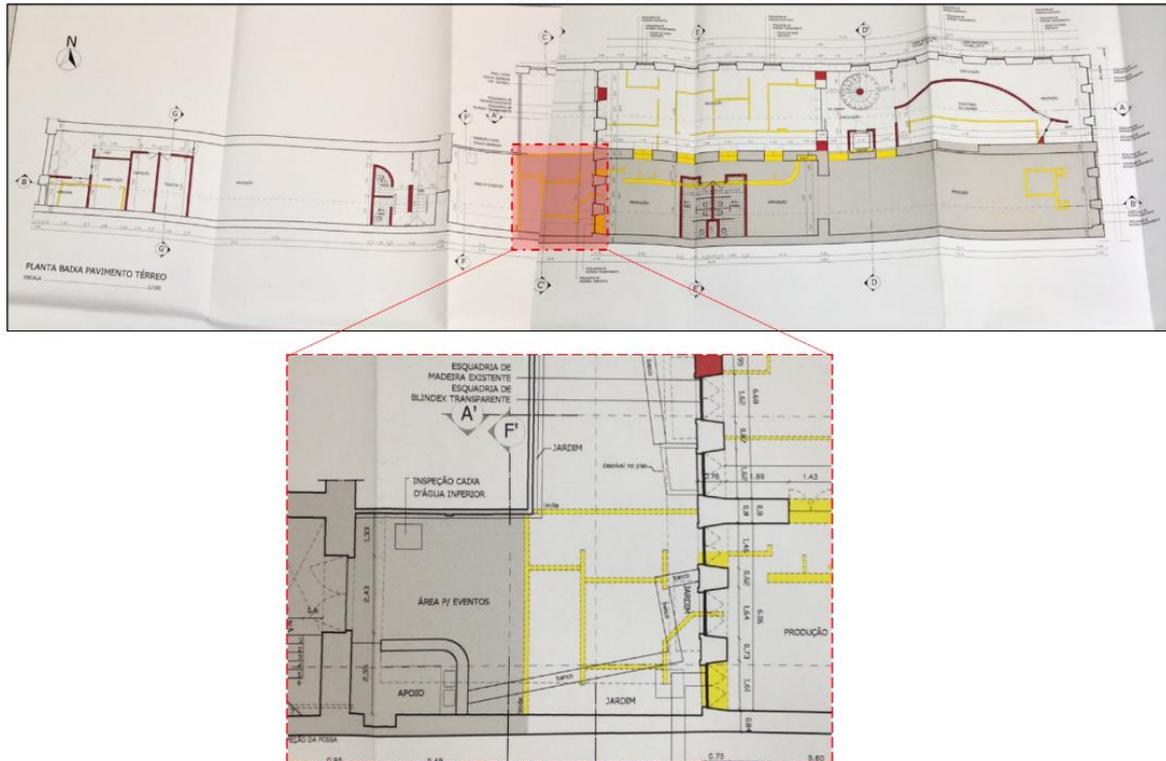
Figura 100 - Interligação dos imóveis através da demolição da parede em alvenaria

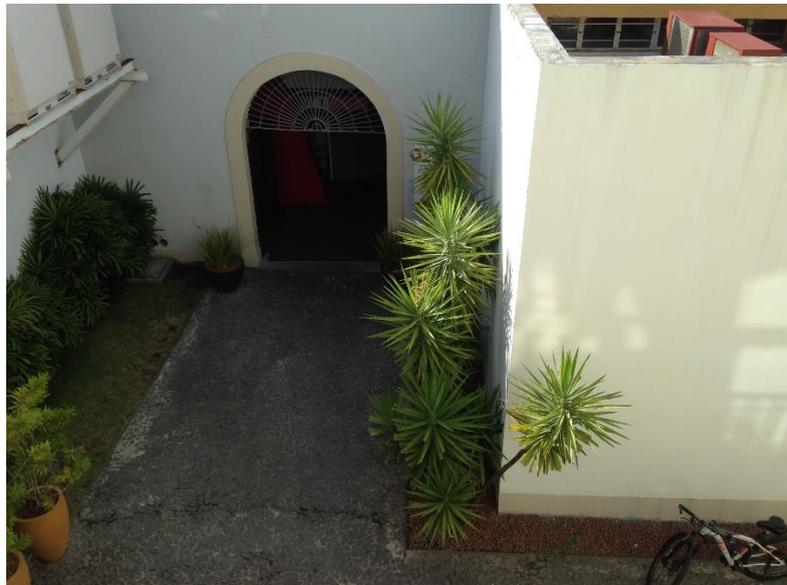
Figura 101 - Vista da interligação entre imóveis da Rua do Apolo com o do Cais do Apolo

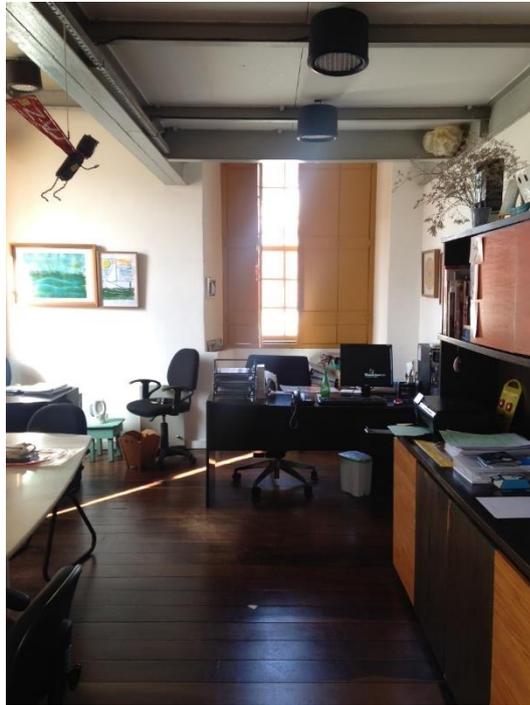
Figura 102 - Sala do primeiro pavimento com piso em madeira

Em março de 2002, foi constatado um novo parecer, destacando que o Iphan sugeria que fosse mantido nos imóveis de nº 181 e 175 localizados na Rua do Apolo os pisos do primeiro

pavimento em assoalho, gerando uma condição para adequar a preservação do espaço (Figura 102).

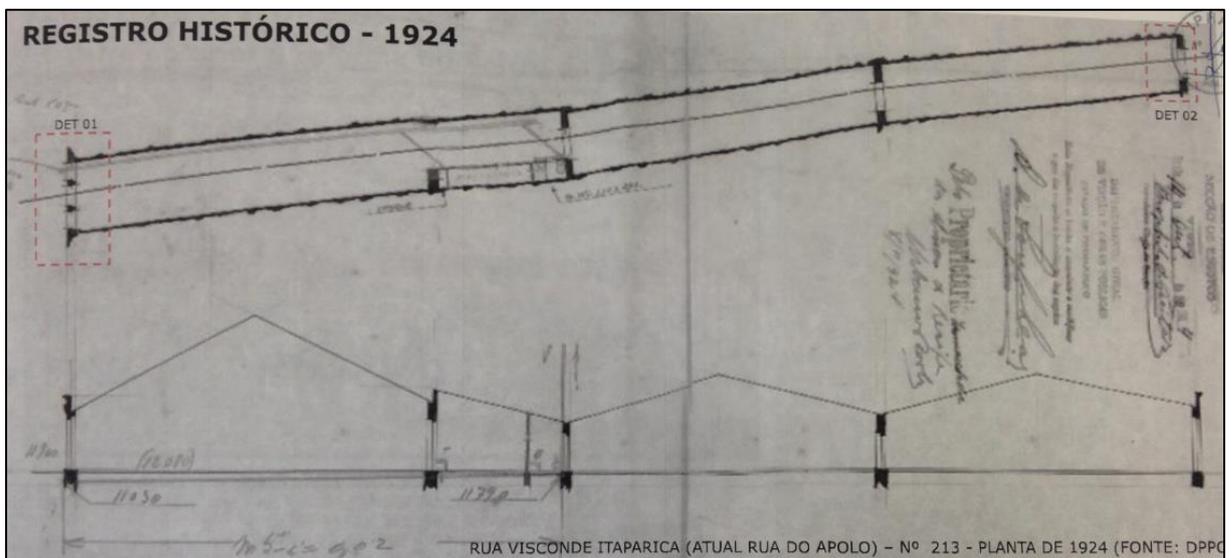
Figura 106- Registro histórico do ano de 1924, referente ao corte e planta baixa da edificação.

O imóvel apresenta duas fachadas, uma voltada para Rua do Apolo e outra para o Cais do Apolo, com característica de lote estreito e comprido. Provavelmente, a edificação tratava-se de dois imóveis independentes, um voltado para cada rua, cada um abrigando apenas um pavimento e coberta, com duas águas e cumeeira paralela a via, visando que supostamente, a inserção da edificação no meio dos volumes foi inserida em algum momento da história (Figura 106). Entretanto, não há informações aprofundadas sobre este assunto como afirma o documento registrado no Iphan de nº 01498.000953/2011-57.

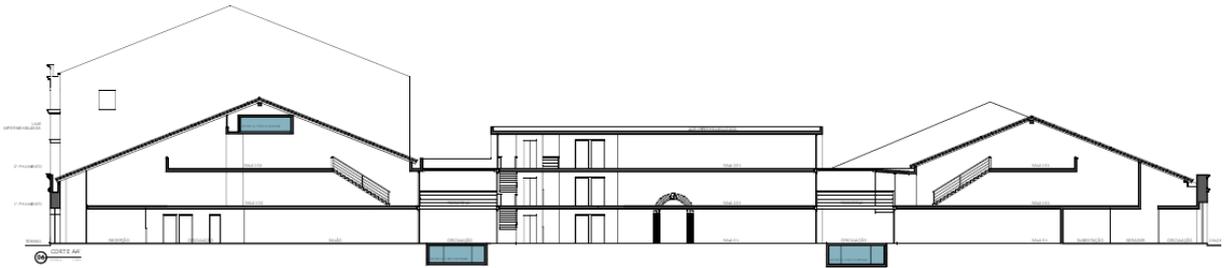
Figura 108: Corte

O projeto apresentado, de autoria do escritório Metro Arquitetura, buscou a requalificação do imóvel, permanecendo com o partido de três blocos distintos, sendo o volume intermediário coberto por uma laje plana, segundo projetista, possibilitando um melhor aproveitamento vertical do conjunto (Figura 107 e 108).

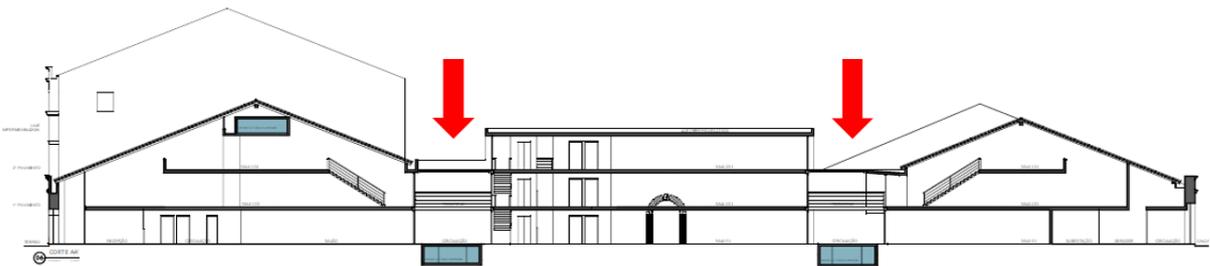
Figura 109: Corte com destaque para interligação dos imóveis

Na primeira edificação, a que possui fachada voltada para a Rua do Apolo, foi restaurada a configuração da cobertura original, através da inclinação detectada no imóvel por meio da cumeeira e como parte nova da edificação, foi inserido um mezanino. A interligação entre os imóveis foi concebida através de uma passarela sem cobertura (Figura 109 a 111).

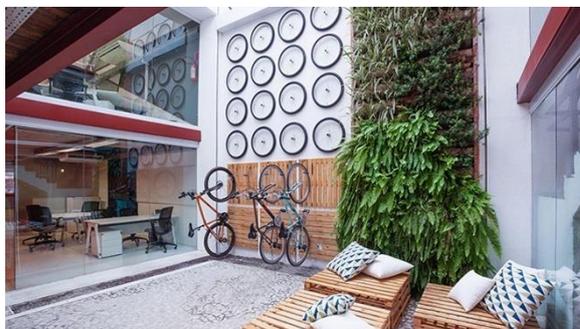
Figura 110: Vista da parte sem coberta e passarela entre o primeiro pavimento

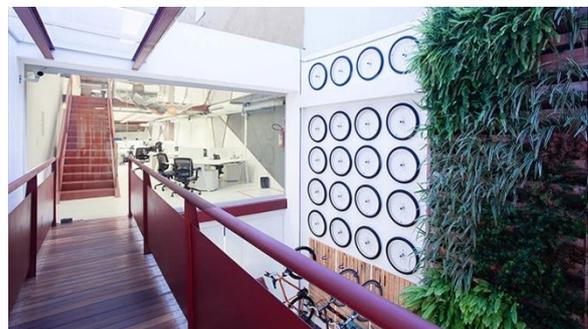
Figura 111: Vista da parte sem coberta e passarela entre os blocos

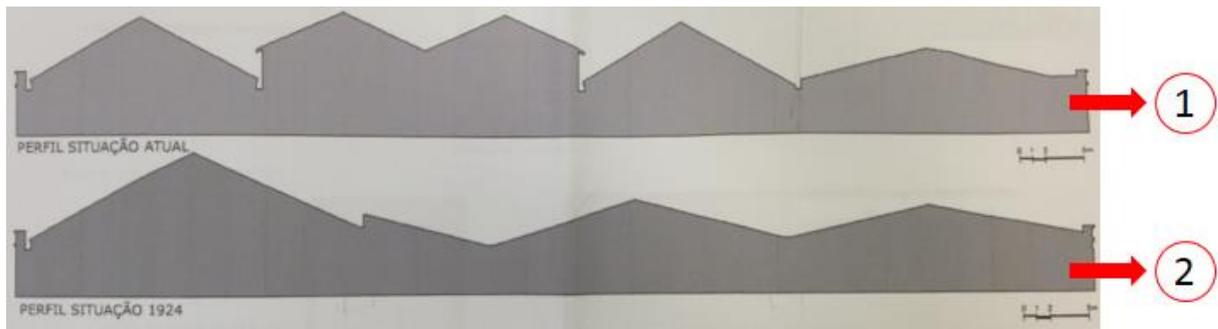
Figura 112 - Situação da intervenção ocorrida no imóvel anterior a intervenção de 2012 (1) e a situação do imóvel em 1924 (2).

O segundo bloco, antes da intervenção, estava descaracterizado, devido a uma antiga intervenção¹⁶ (figura 112), sendo demolido e construído novamente apresentando laje impermeabilizada. Já o terceiro imóvel, tem configurações semelhantes ao primeiro volume.

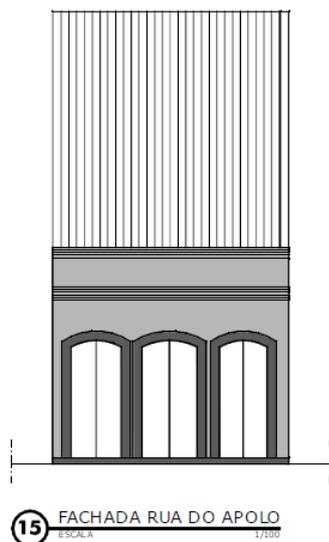
Figura 113 - Fachada Rua do Apolo representada no projeto com três portas

O imóvel, segundo parecer técnico do Iphan¹⁷, apresentava em sua fachada três portas (Figura 113) as quais encontravam-se em estado regular, entretanto atualmente com apenas uma porta (Figura 114), divergindo do projeto aprovado no Iphan.

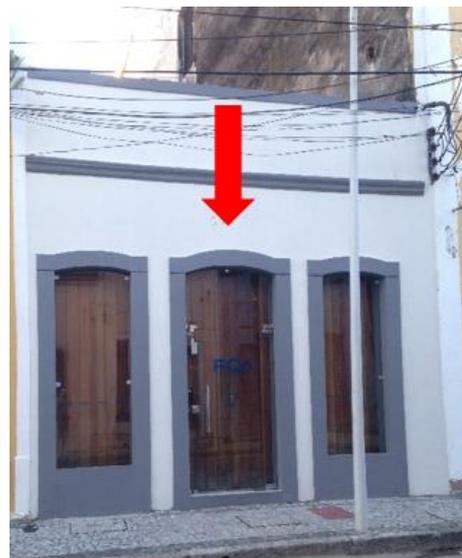
Figura 114 Fachada atual da Rua do Apolo

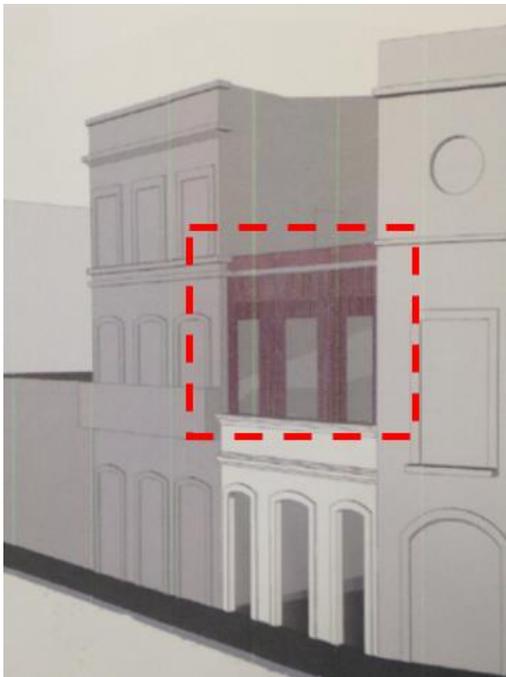
Figura 115 - perspectiva com destaque para a proposta de criar um novo pavimento

O projeto foi encaminhado ao Iphan em 06 junho de 2011 para análise. O Iphan então apresentou em 10 de junho de 2011 algumas considerações a serem feitas no projeto. Considerações estas relativas ao projeto encaminhado, onde foi verificado que o projetista, segundo ofício de nº 28/2011, havia proposto que a fachada tivesse dois pavimentos e internamente, que esta tivesse três pavimentos, gerando um conflito interpretativo do imóvel, visando que acabaria por sugerir que o monumento, em algum momento da história, possuiu mais do que um pavimento.

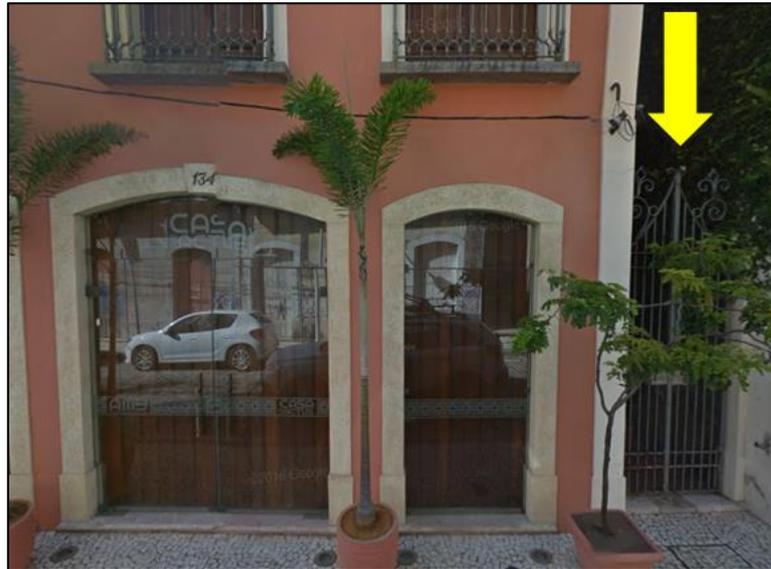
Figura 120 – Beco fechado com gradis

Um caso parecido pode ser encontrado na análise da Casa de Actus, onde também existia um beco (Figura 120), porém este foi fechado com gradis, sendo integrado a casa, diferenciado do caso anterior por este está ainda aparente na fachada do imóvel.

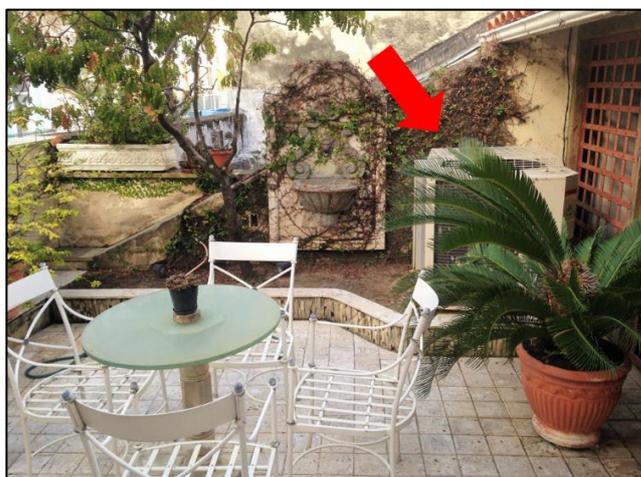
Figura 121 - Laje técnica” funcionando com terraço

Um caso similar ocorre na Casa de Actus, entretanto, este não foi alvo de discussão visto que o projetista, nesta intervenção, não criou um terraço propriamente dito, mas sim, uma “laje técnica” para abrigar equipamentos externos condicionadores de ar, entretanto, esta laje, atualmente funciona como terraço, abrigando apenas um equipamento (figura 121 e 122).

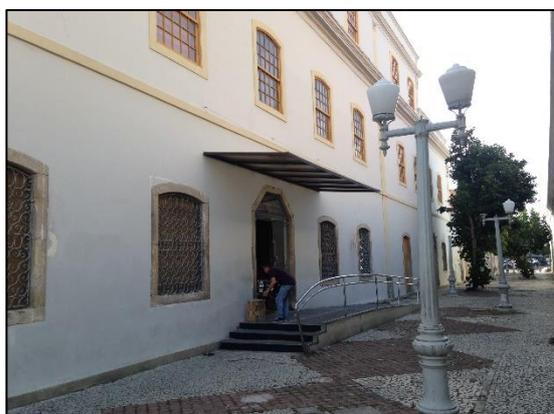
Figura 123 - Fachada após restauração

Entretanto, a fachada do Apolo nº 181, esta descaracterizada com uma coberta na entrada principal do edifício, esta nunca existente na fachada desse imóvel (Figura 123 e 124). Tem uma rampa de acessibilidade acatada pela Prefeitura do Recife por encontrar-se em rua de pedestre.
